## Bewertungsgutachten

Auftraggeber: Reiche Obergerichtsvollzieherin, Holzmarkt 2, 79098 Freiburg  
Ihr Auftrag vom: 25.03.2024, per e-Mail durch Reiche  
Besichtigung: 25.03.2024 um 10:00 Uhr

Fahrzeugart	Lastkraftwagen
Hersteller	MAN Truck & Bus
Typ / Verkaufsbezeichnung	L.2007.46.011 / TGL 8.180 4x2BL
Aufbauart	Offener Kasten
HSN / TSN	1516 / 000
Fahrzeug-Ident.-Nr.	WMAN13ZZ5DY295368
Leergewicht	4440 kg
zul. Gesamtmasse	7490 kg
Maße über alles L / B / H	7160 / 2350 / 2600 (mm)
Achsen / angetr. Achsen	2 / 1
Türen	2
Sitzplätze	3
Farbe	Blau
Lackierung	Uni
Polster / Farbe	Stoff / Schwarz
Energiequelle / Kraftstoff	Diesel
Motorart / Zylinderanzahl	Reihenmotor / 4
Leistung / Hubraum	132 kW / 4580 cm <sup>3</sup>
Schadstoffklasse	EURO 5
Getriebe / Gänge	Schaltgetriebe / 6
Laufleistung geschätzt	80.000 km

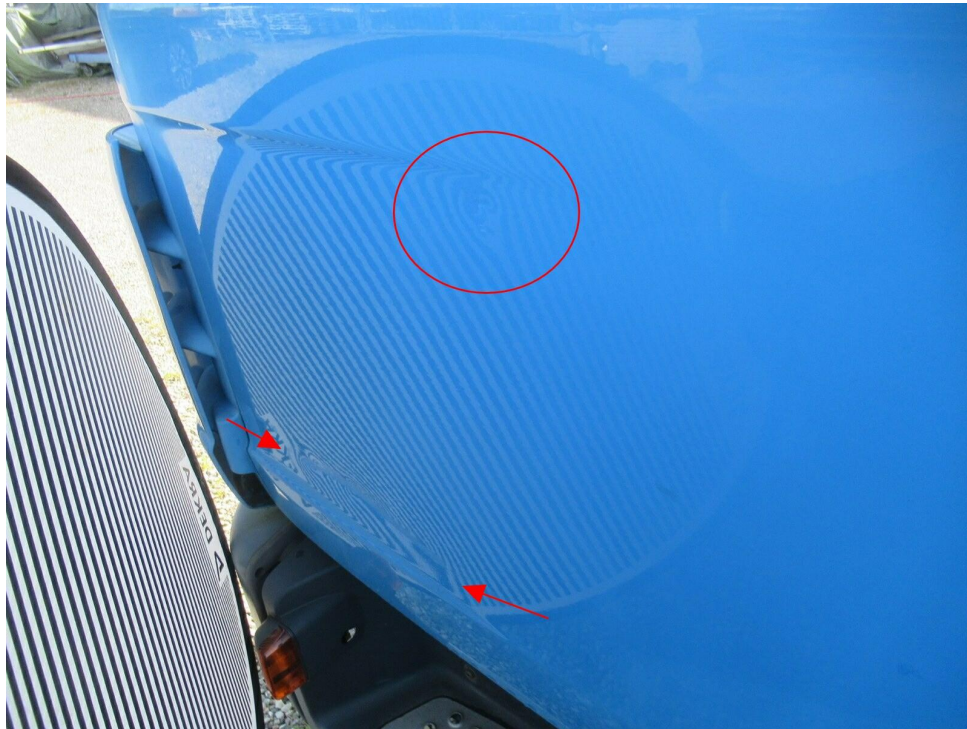
- HU/AU durchführen
- § 57b Untersuchungsfrist überschritten, durchführen
- Tür links mehrfach eingedellt / verschrammt, lackieren mit Lackaufbau (Bild 6)
- Radschraubenabdeckung vorne rechts deformiert, erneuern
- Kupplungspedal schwergängig, prüfen und Befund festlegen, Schadenerweiterung möglich
- Starterbatterien entladen, erneuern

Bild 6 : Tür links mehrfach eingedellt / verschrammt

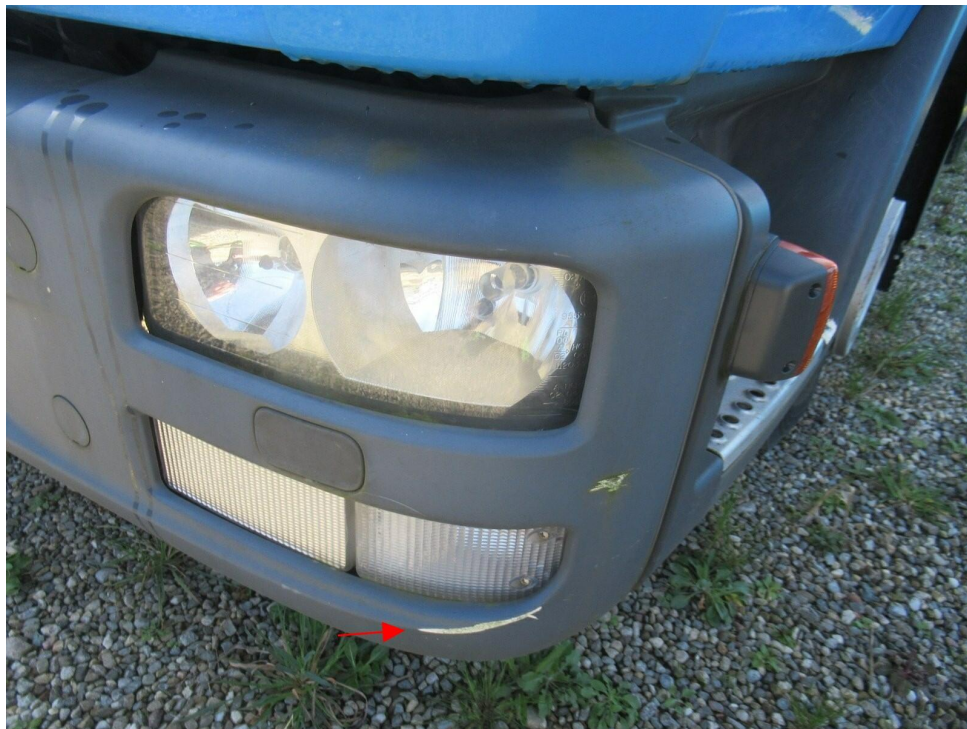
- Stoßfänger vorne verschrammt, lackieren (Bild 7)
- Pritschenboden verschrammt, erneuern
- Bordwände leicht eingedellt / zerkratzt, lackieren mit Lackaufbau (Bild 8)

Bild 7 : Stoßfänger vorne verschrammt

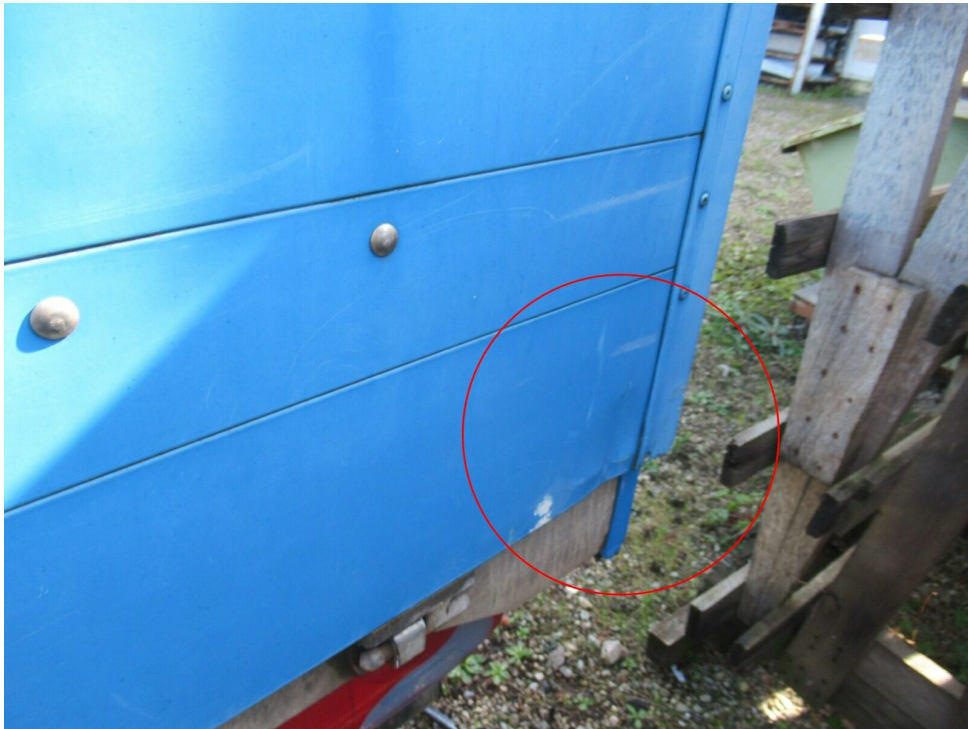
Bild 8 : Bordwände leicht eingedellt / zerkratzt
