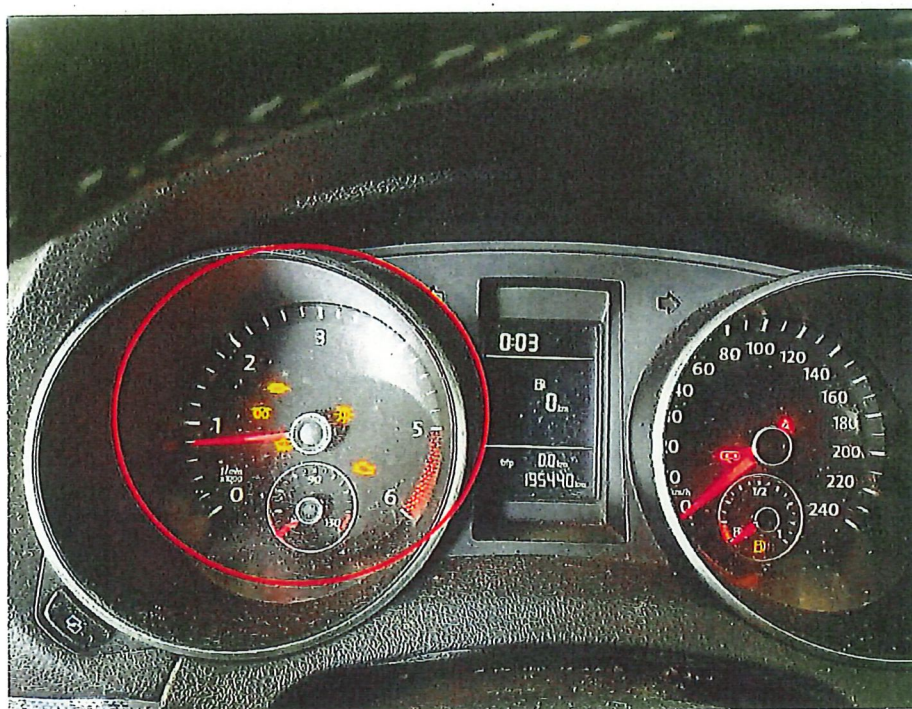
Bild 5 : Diverse Fehlermeldungen im Kombiinstrument

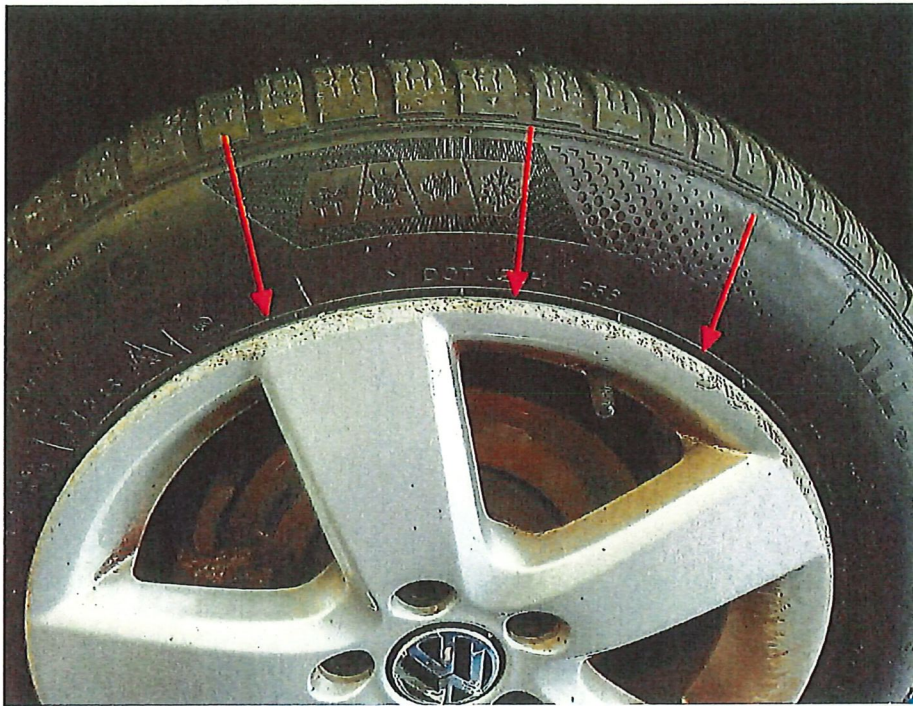
Bild 7 : Leichtmetallfelge vorne links verschrammt

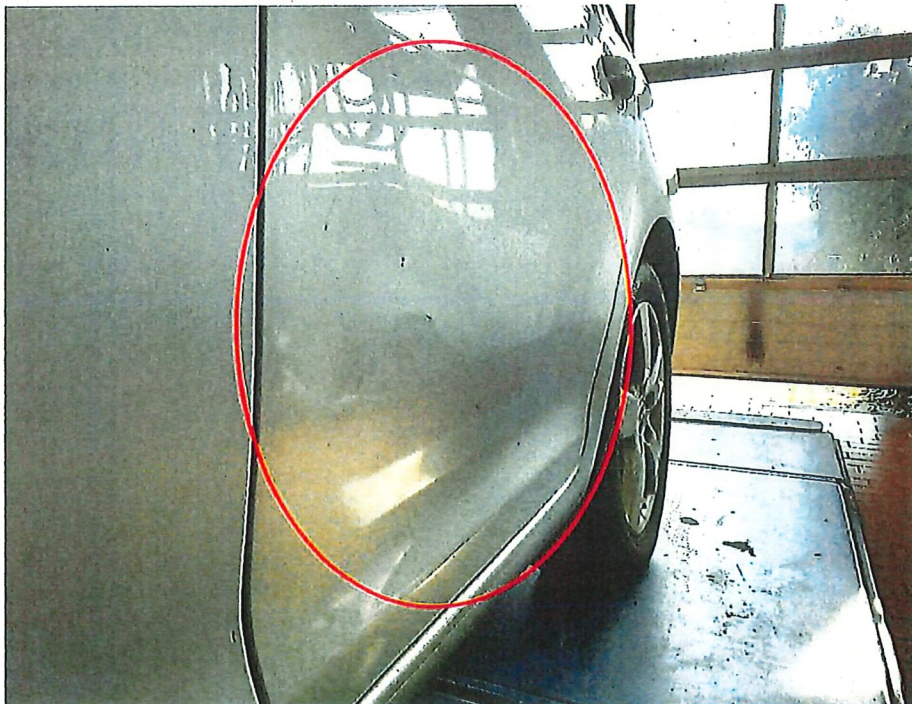
Bild 8 : Tür hinten links verformt

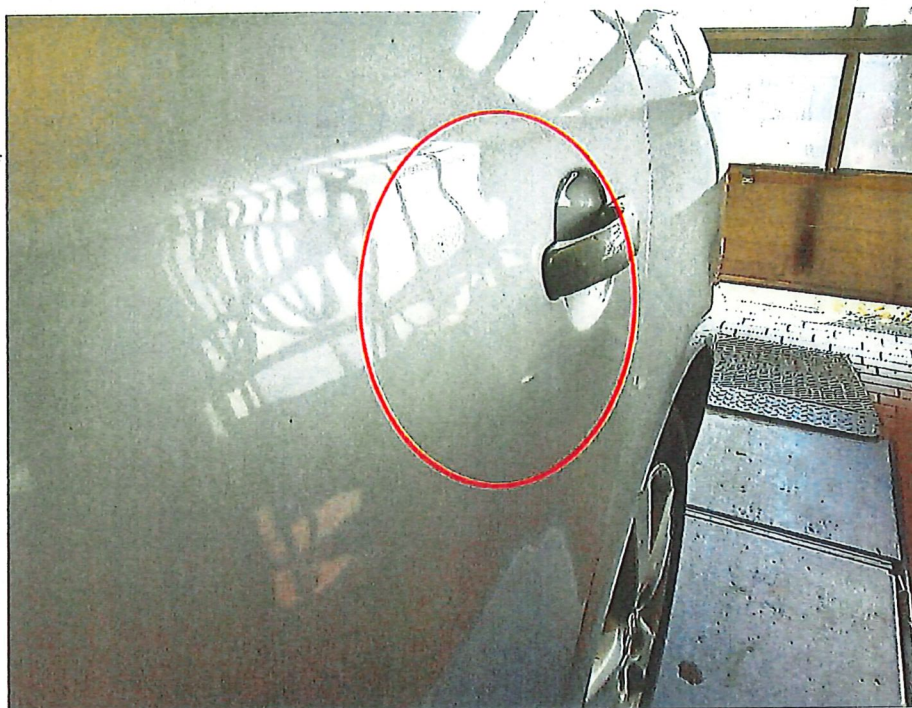
Bild 9 : Tür hinten links verformt

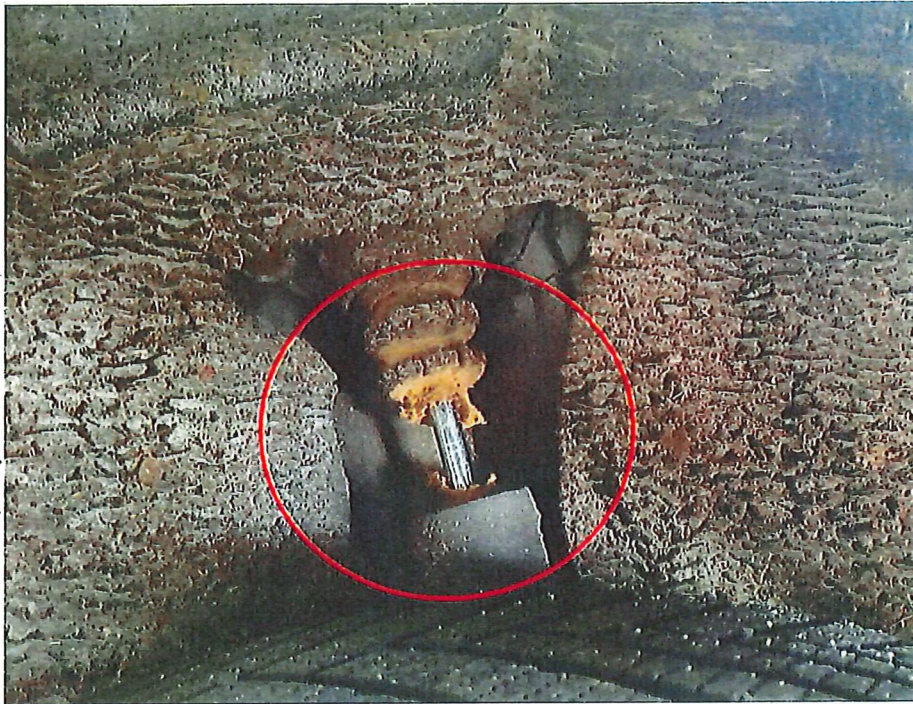
Bild 11 : Anschlagpuffer hinten links gerissen

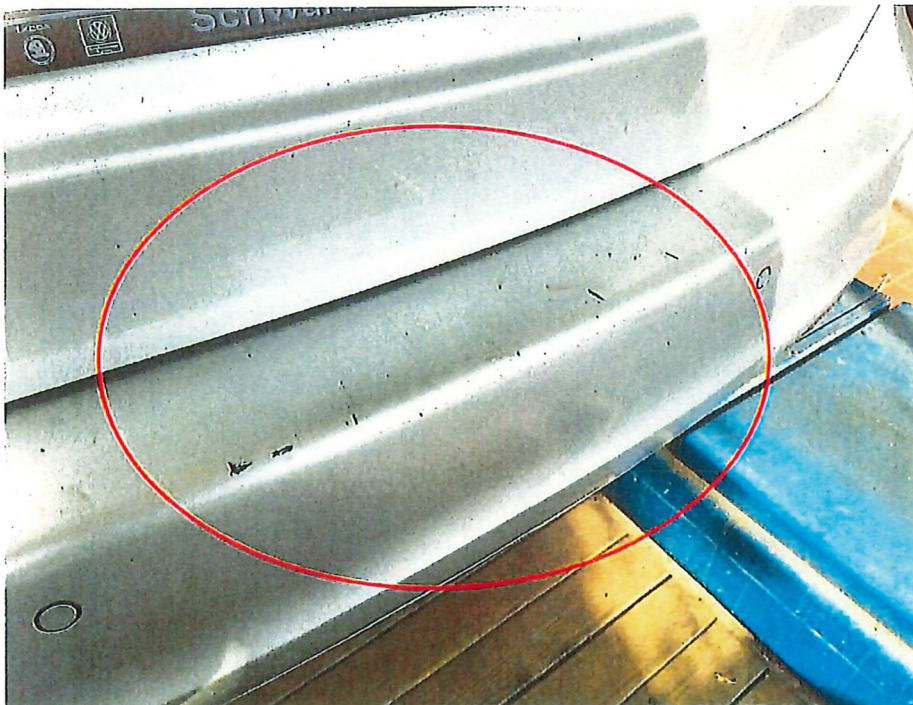
Bild 12 : Stoßfänger hinten verschrammt

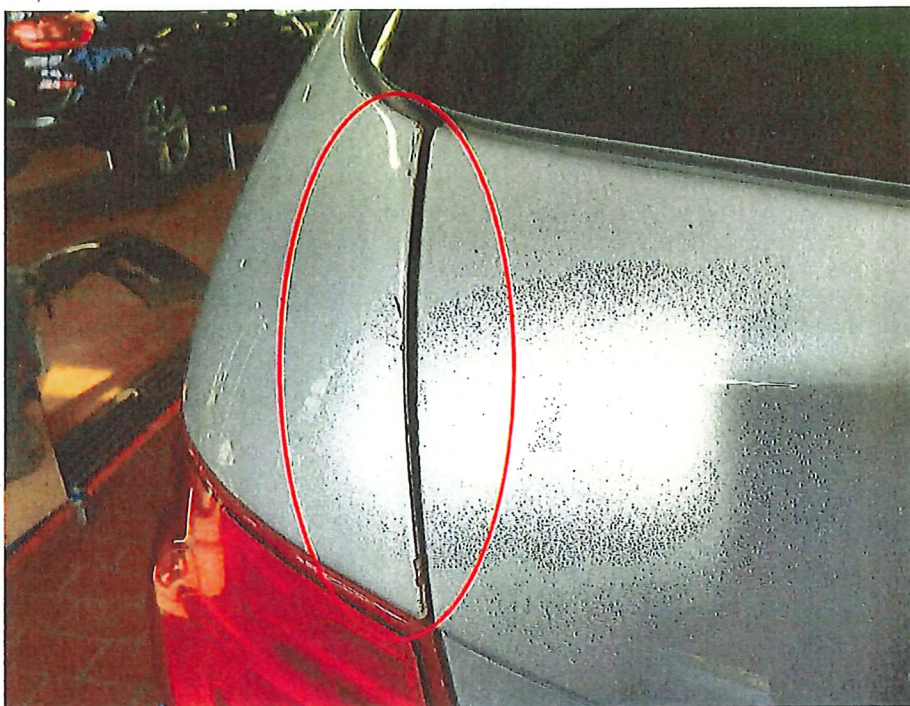
Bild 13 : Seitenteil hinten links Korrosionsansatz

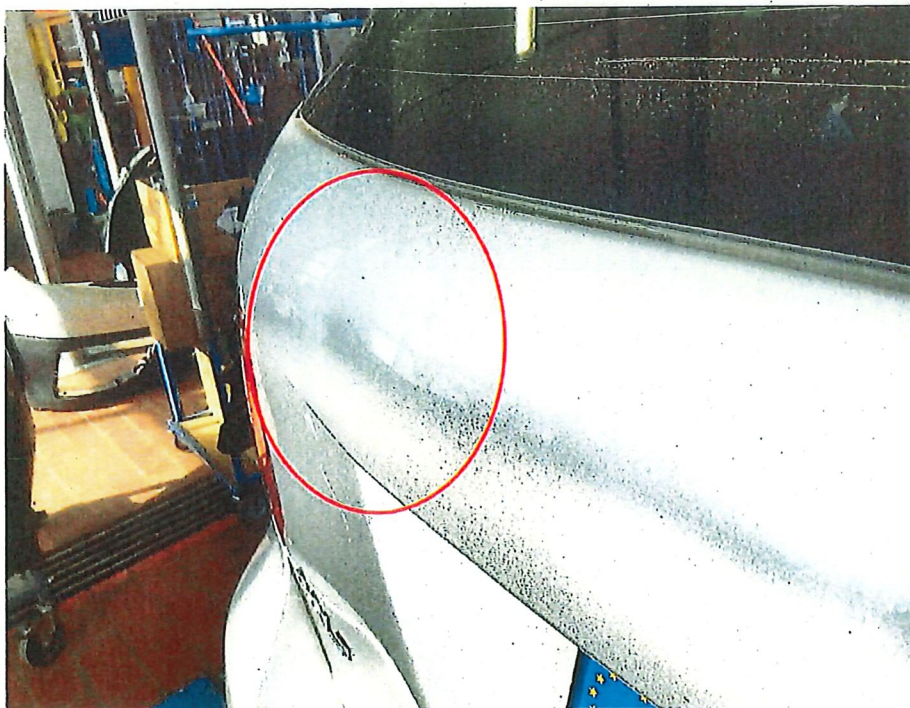
Bild 14 : Heckklappe verformt

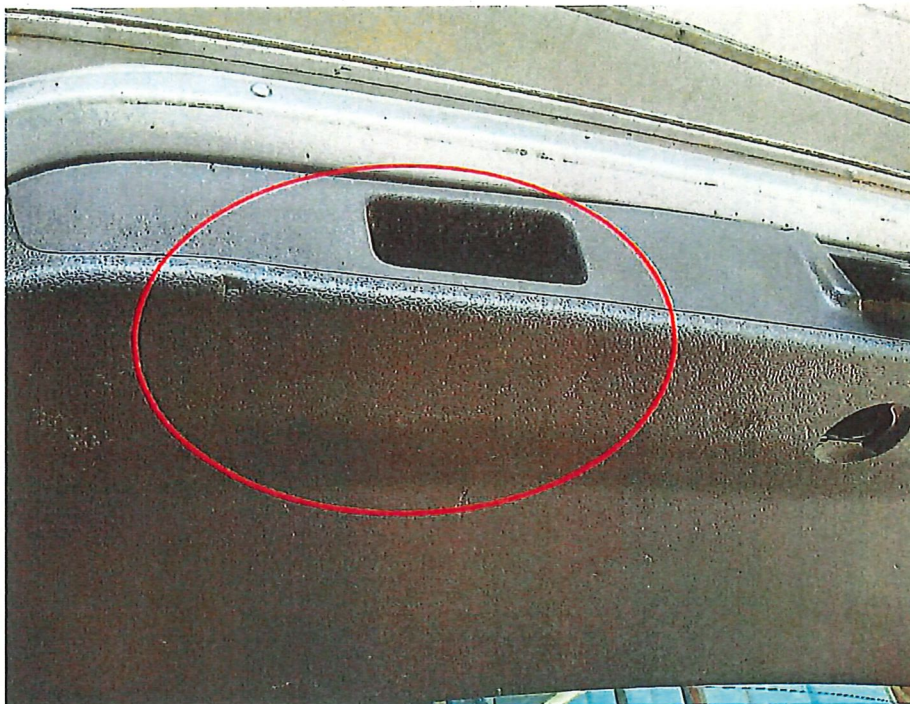
Bild 15 : Verkleidung Heckklappe gebrochen

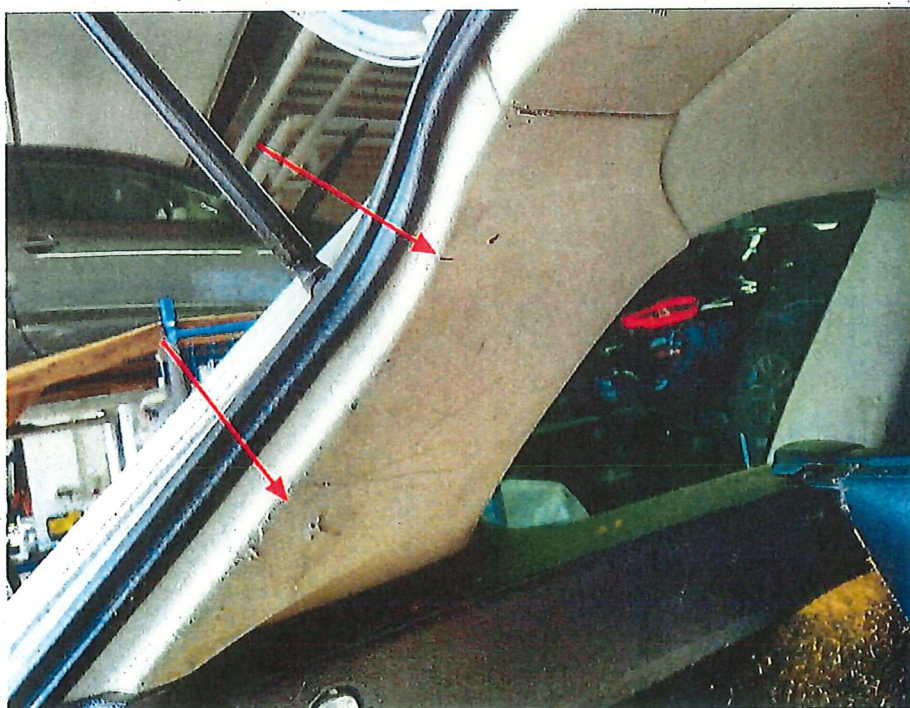
Bild 16 : Verkleidung D-Säule links verschrammt

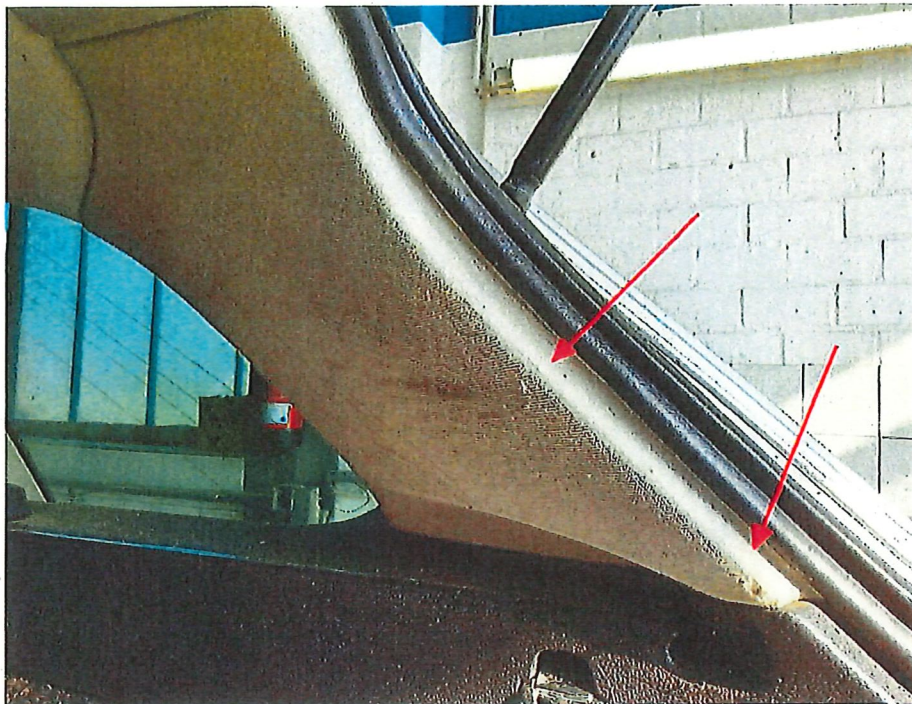
Bild 17: Verkleidung D-Säule rechts verschrammt

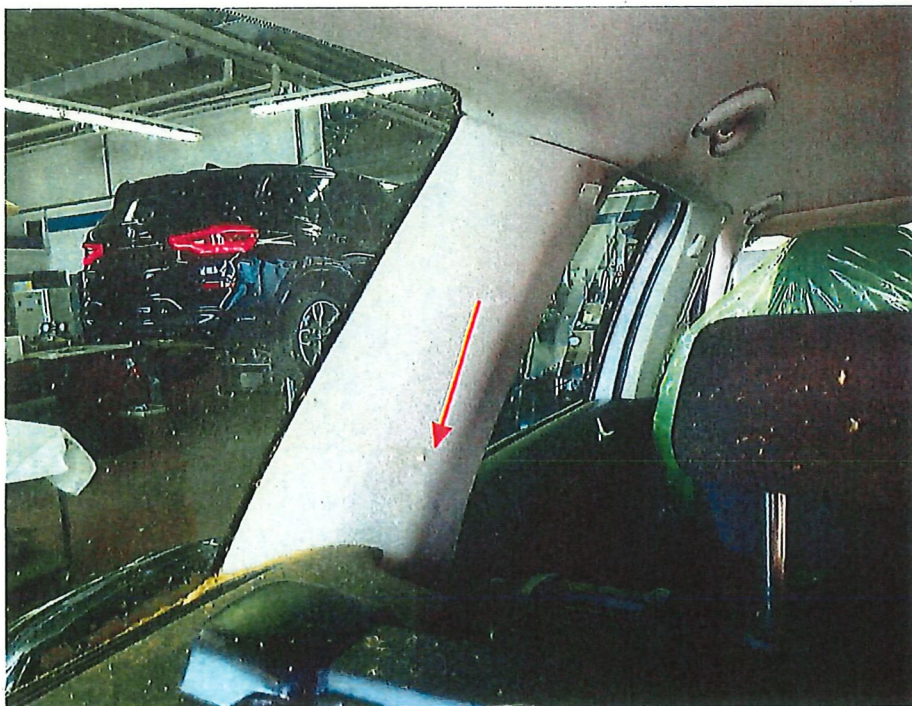
Bild 18: Verkleidung C-Säule links verschrammt

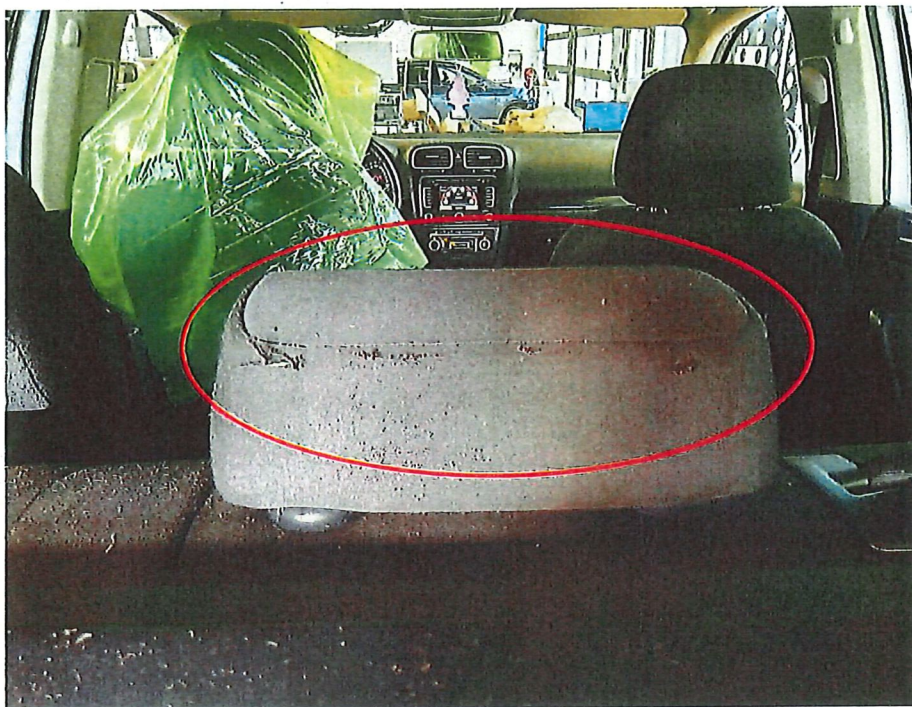
Bild 19 : Bezug Kopfstütze hinten mitte gerissen

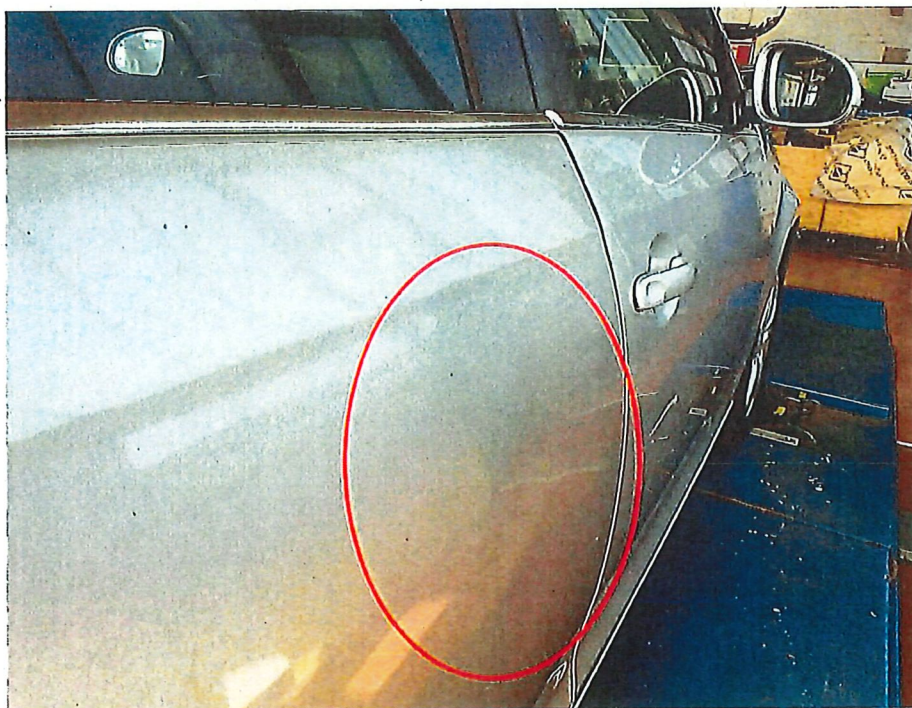
Bild 20 : Tür hinten rechts verformt

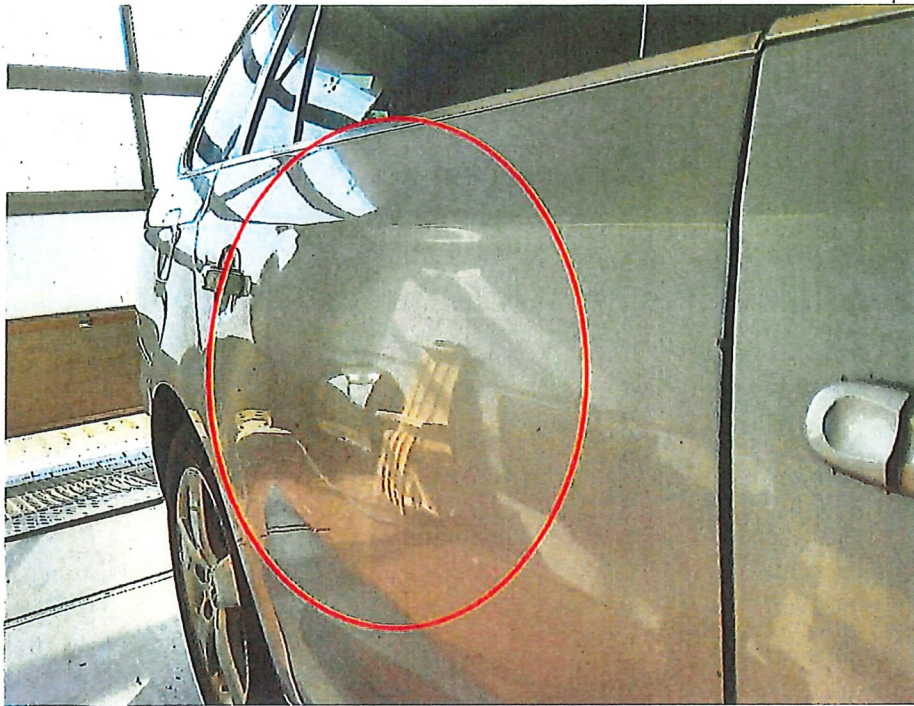
Bild 21 : Tür hinten rechts verformt

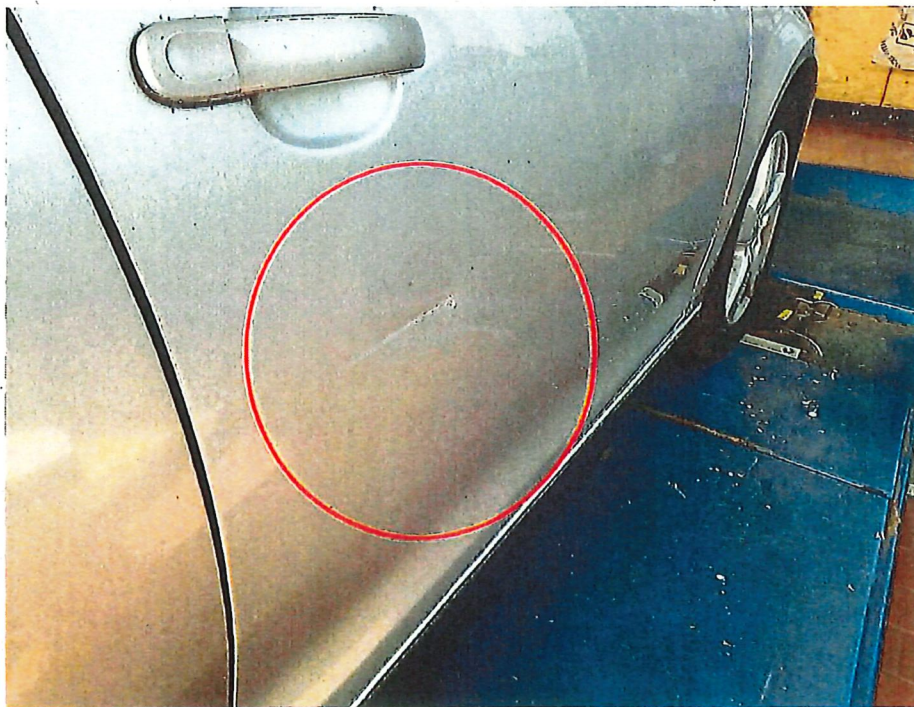
Bild 22 : Tür vorne rechts verformt

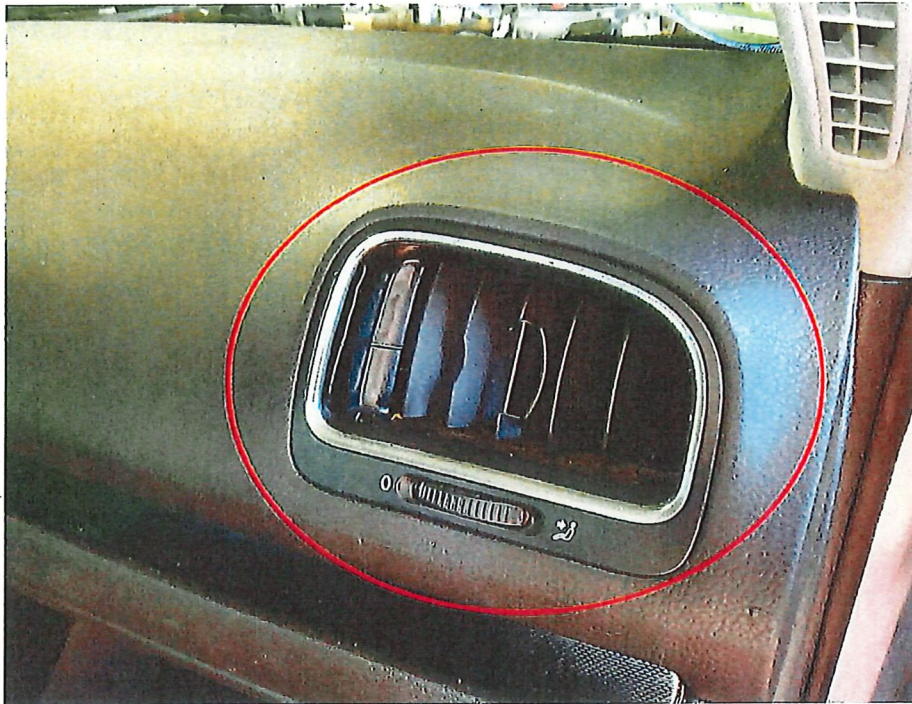
Bild 23 : Luftausströmer rechts gebrochen

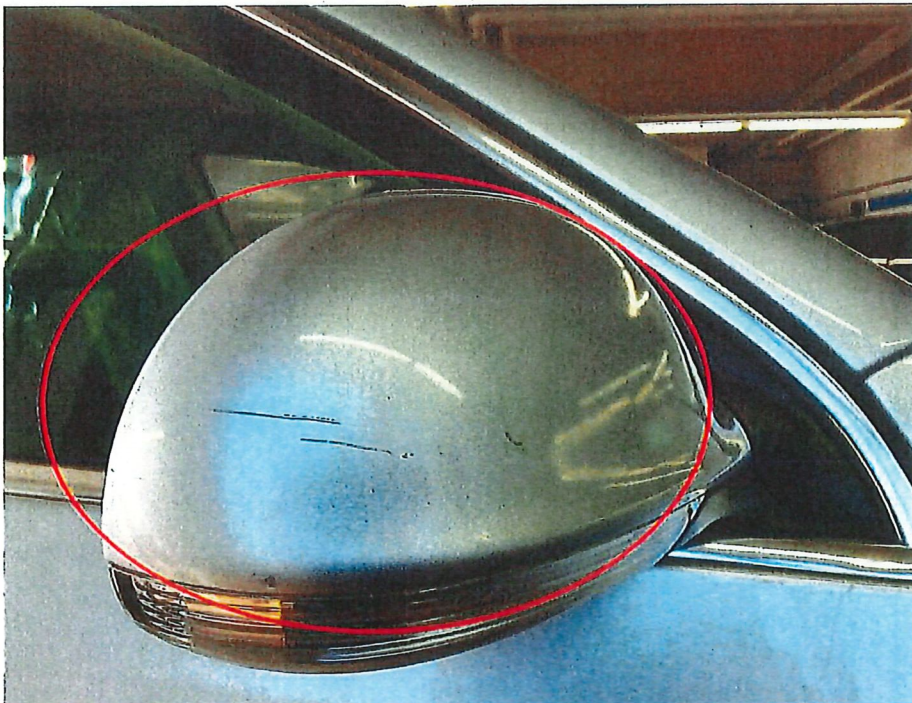
Bild 24 : Außenspiegelgehäuse rechts verschrammt

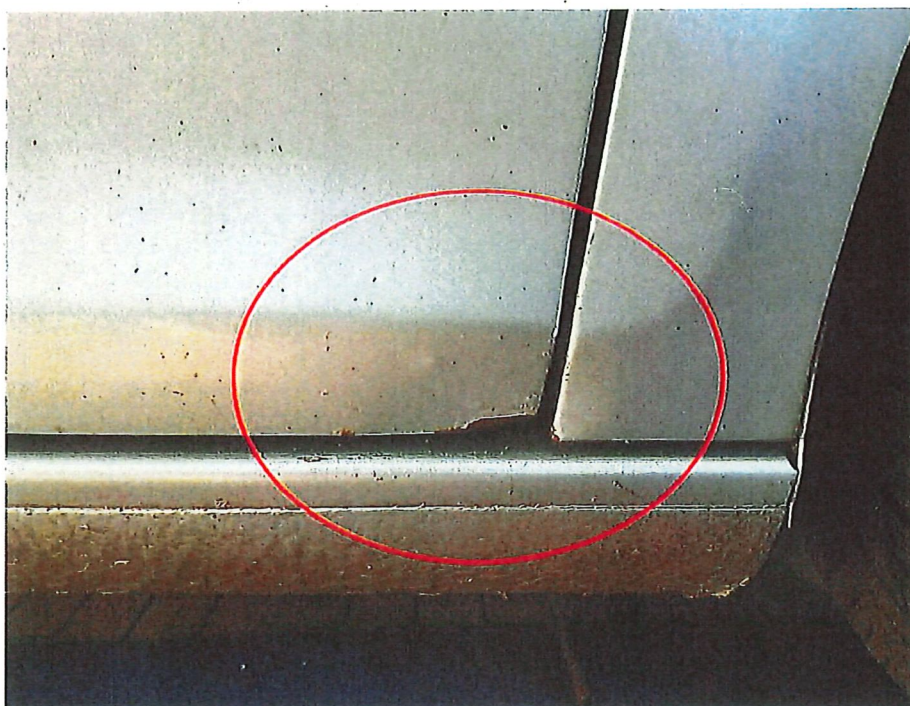
Bild 25 : Tür vorne rechts verformt

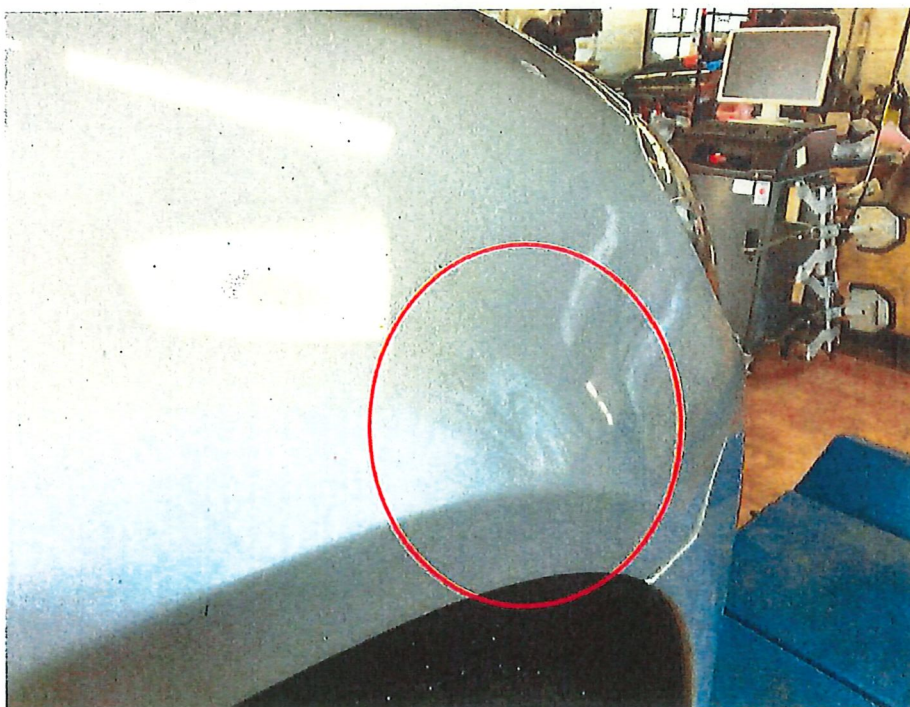
Bild 26 : Kotflügel vorne rechts verformt

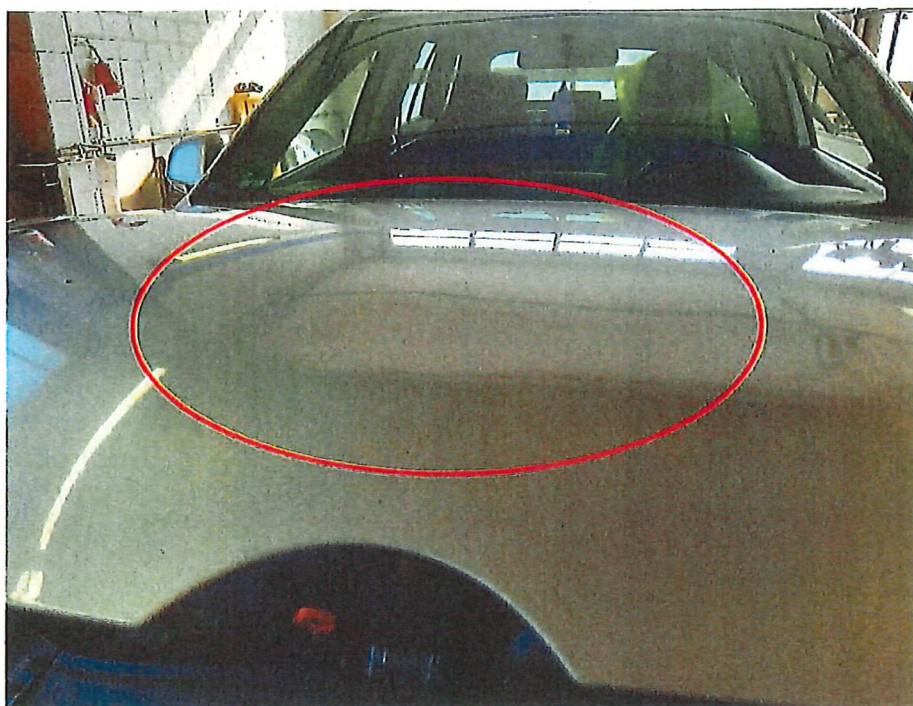
Bild 27 : Motorhaube verformt

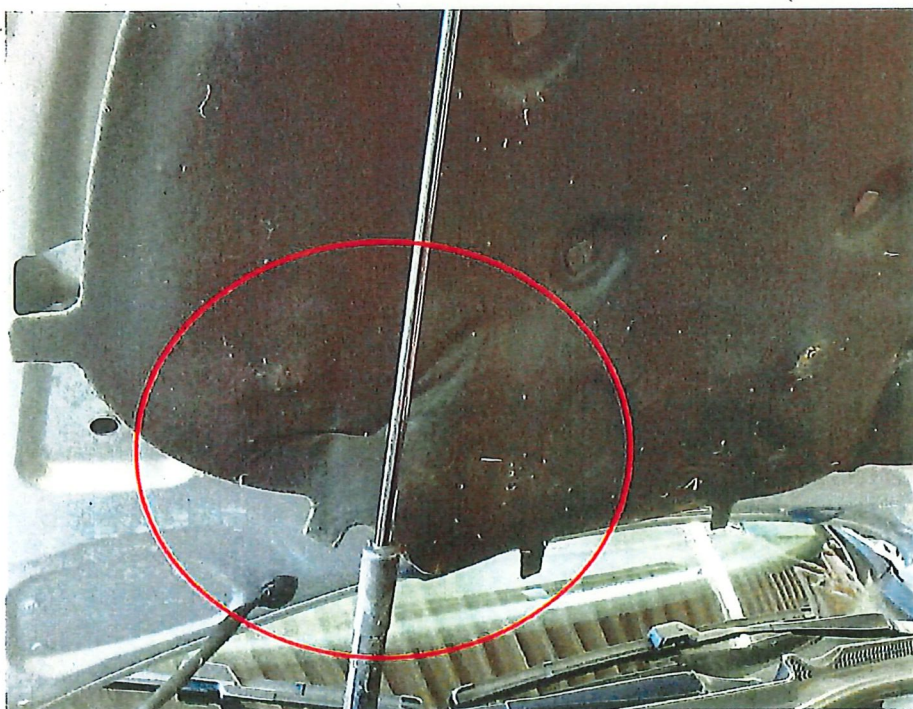
Bild 28 : Dämmung Motorhaube beschädigt

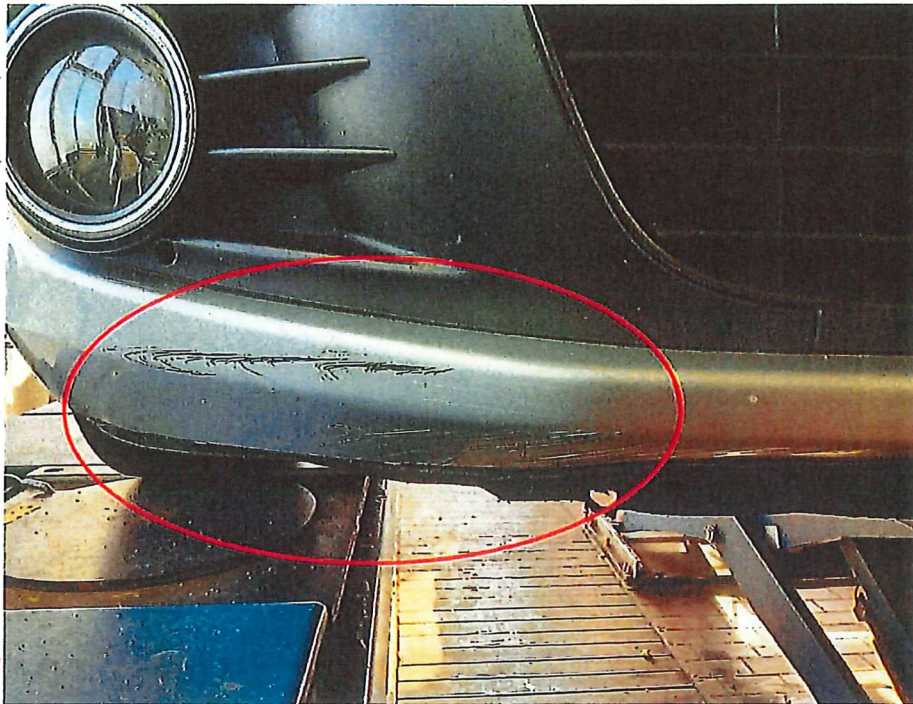
Bild 29 : Stoßfänger vorne verschrammt

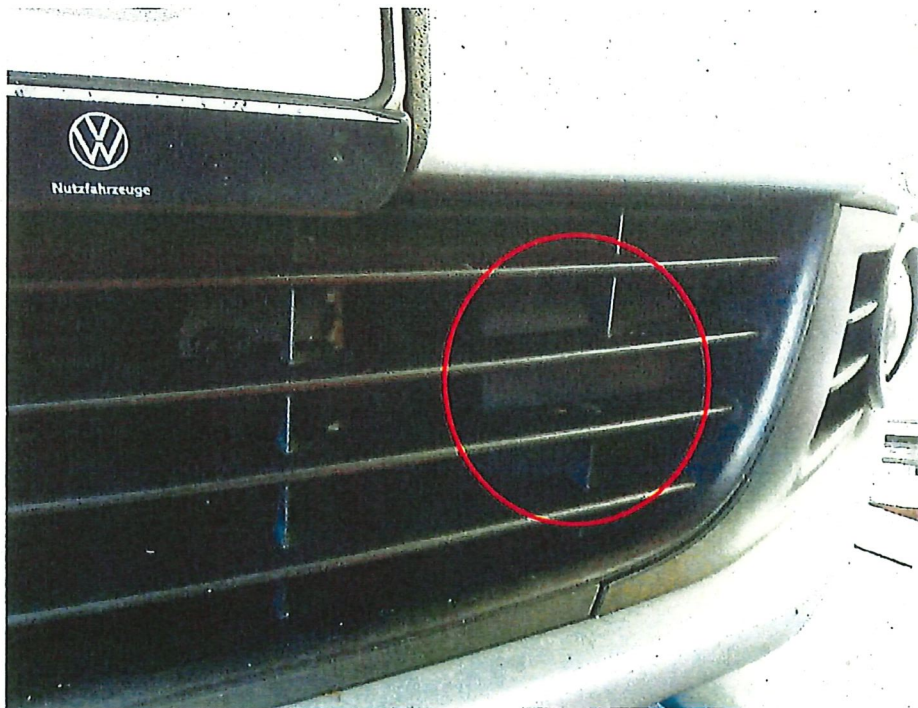
Bild 30 : Lüftungsgitter vorne unten gebrochen

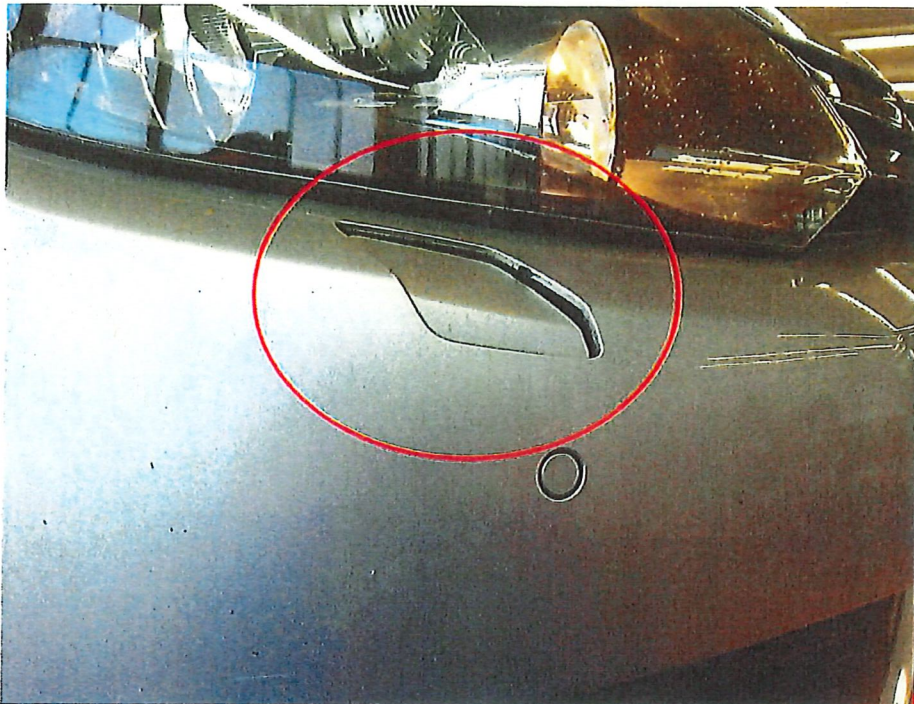
Bild 31 : Waschdüse vorne rechts gebrochen

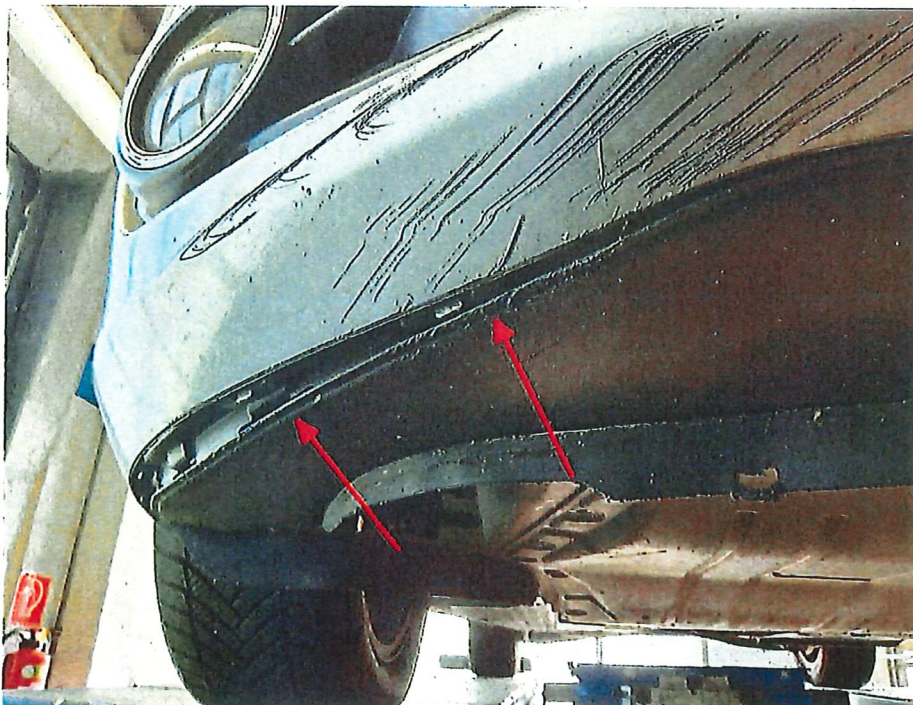
Bild 32 : Unterbodenverkleidung vorne gebrochen

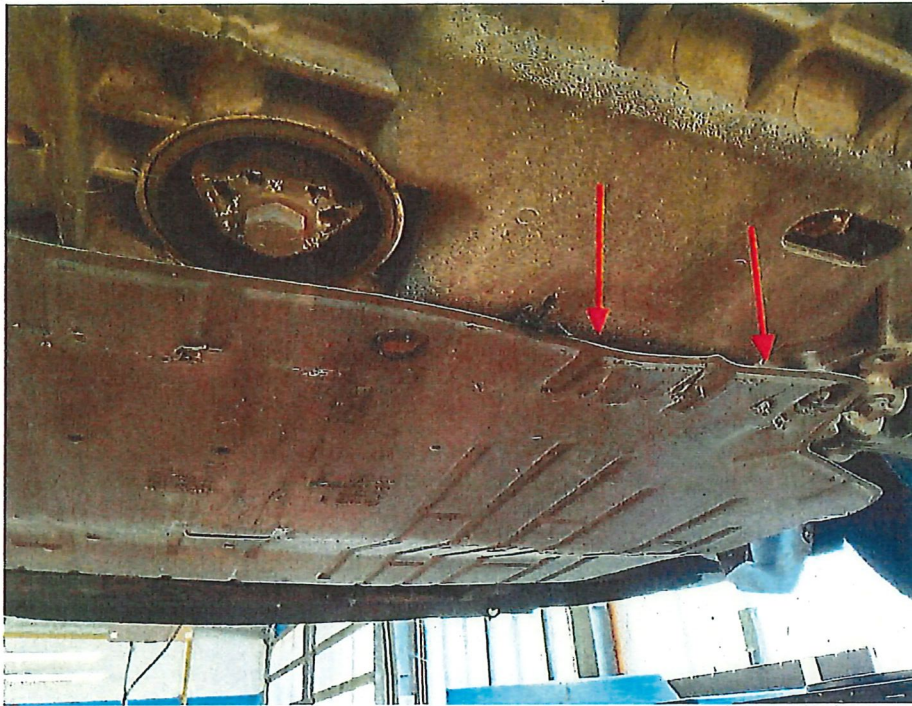
Bild 33 : Unterbodenverkleidung gebrochen

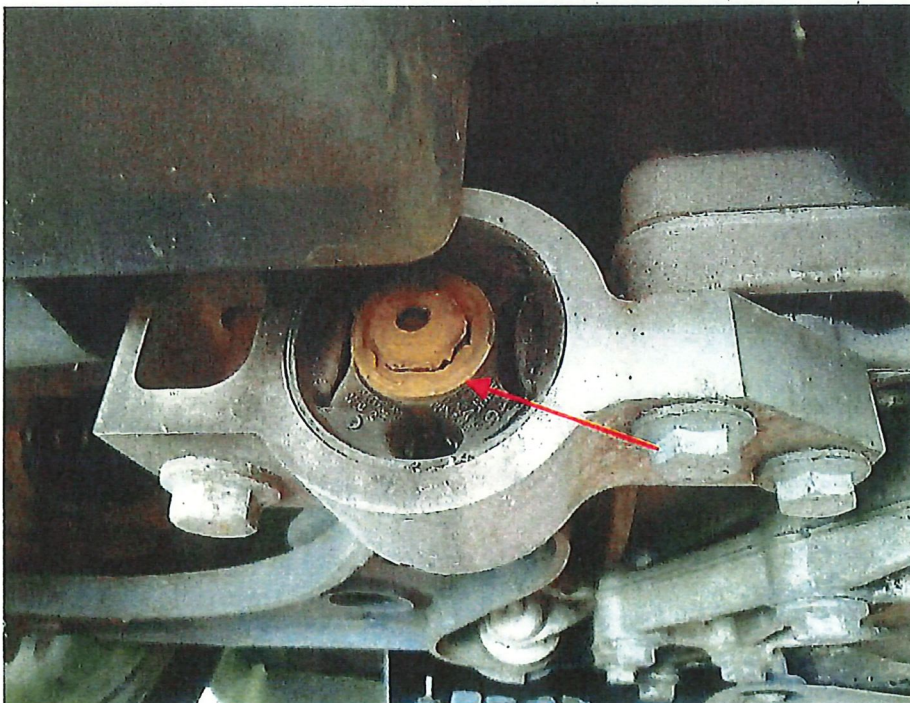
Bild 34 : Lager Querlenker vorne links und vorne rechts verschlissen

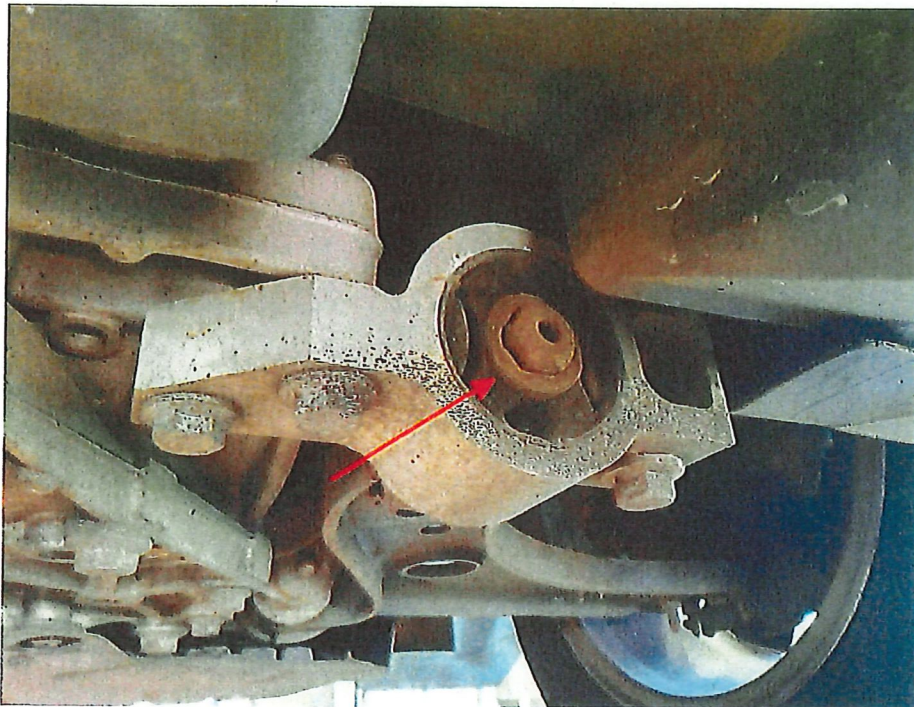
Bild 35 : Lager Querlenker vorne links und vorne rechts verschlissen
