## Bewertungsgutachten

**Kennzeichen**                      **nicht vorhanden**                      **FIN**    **WDB9046131R123093**

Fahrzeugart	Wohnmobil > 2,8 t
Hersteller	Daimler Chrysler
Typ / Verkaufsbezeichnung	Hymer / Starline 680
HSN / TSN	0710 / 498
Fahrzeug-Ident.-Nr.	WDB9046131R123093
Türen	3
Sitzplätze	4
Farbe	Weiß
Lackierung	Uni
Polster	Stoff
Energiequelle / Kraftstoff	Diesel
Motorart / Zylinderanzahl	Reihenmotor
Leistung / Hubraum	115 kW / 2686 cm <sup>3</sup>
Getriebe	Automatik
Felgen	Stahl mit Radzierblende
Laufleistung nach Angaben	130.706 km
	Fahrzeug ohne Spannungsversorgung

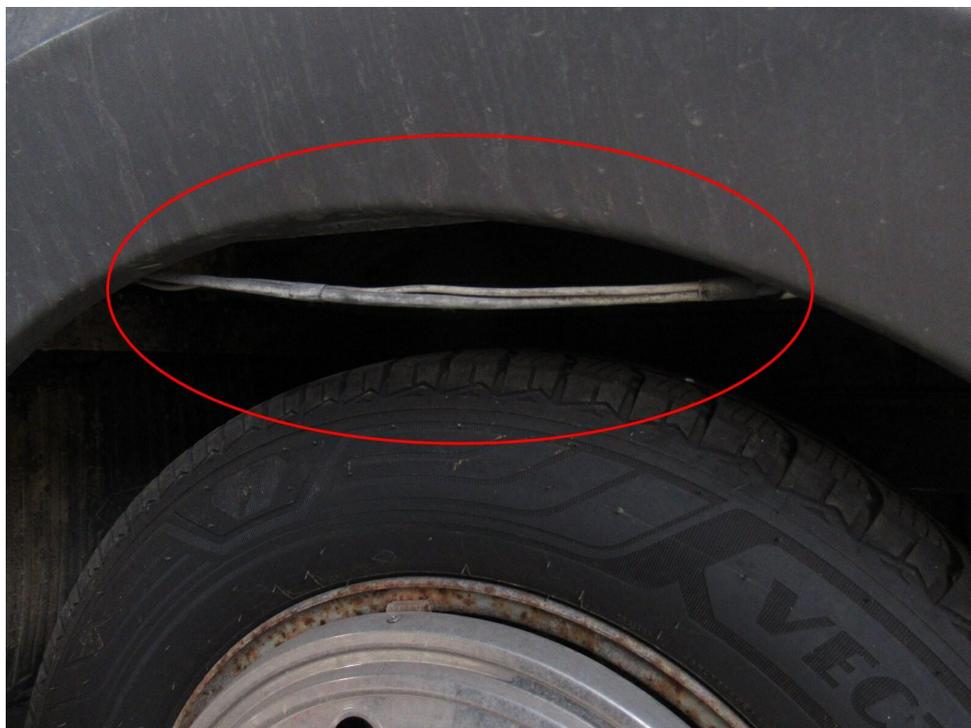
Bild 13 : Verkabelung im Radhaus ausgerissen / lose

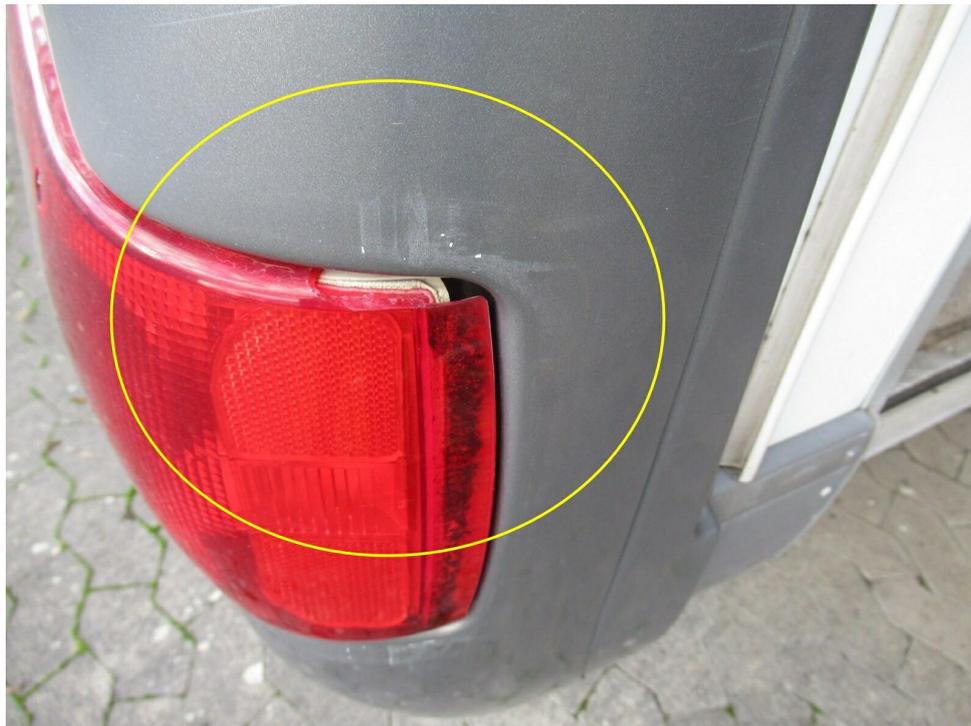
Bild 14 : Heckblende mehrfach verschrammt  
Rückleuchten gebrochen / verschrammt

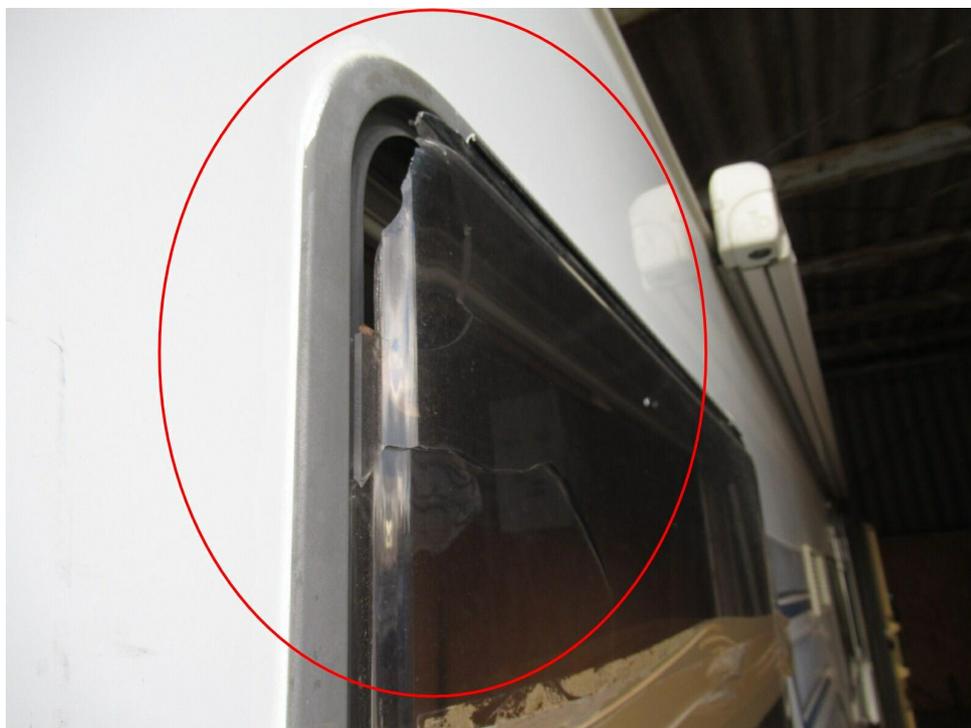
Bild 15 : Seitenfenster hinten rechts gebrochen

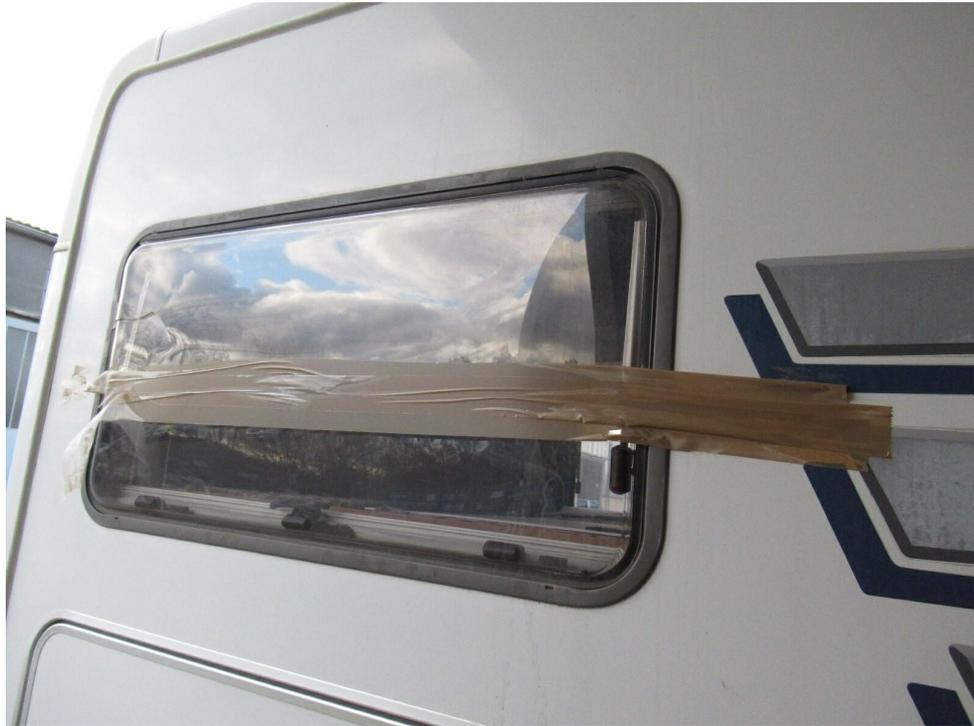
Bild 16 : Seitenfenster streifend beaufschlagt / gebrochen

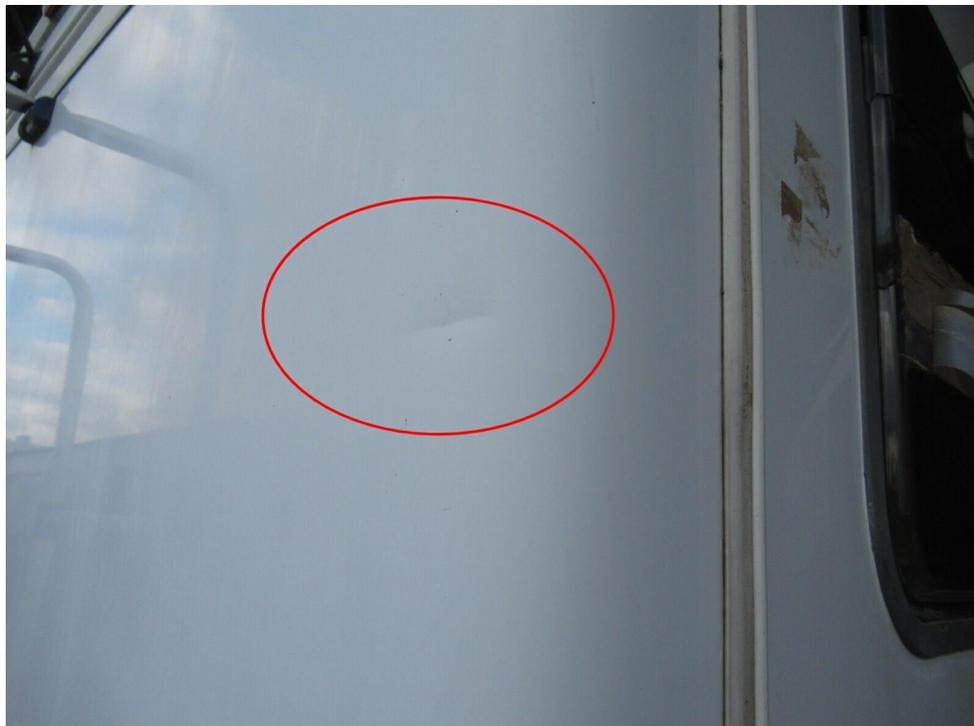
Bild 17 : Heckbereich mehrfach eingedellt / verschrammt

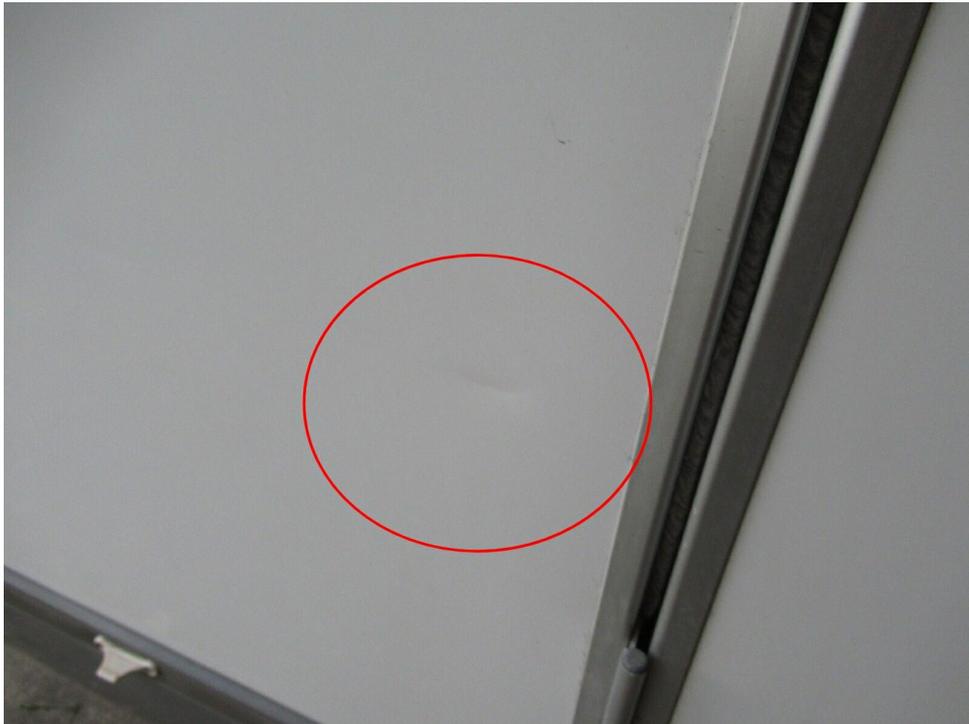
Bild 18 : Tür hinten rechts eingedellt / verschrammt

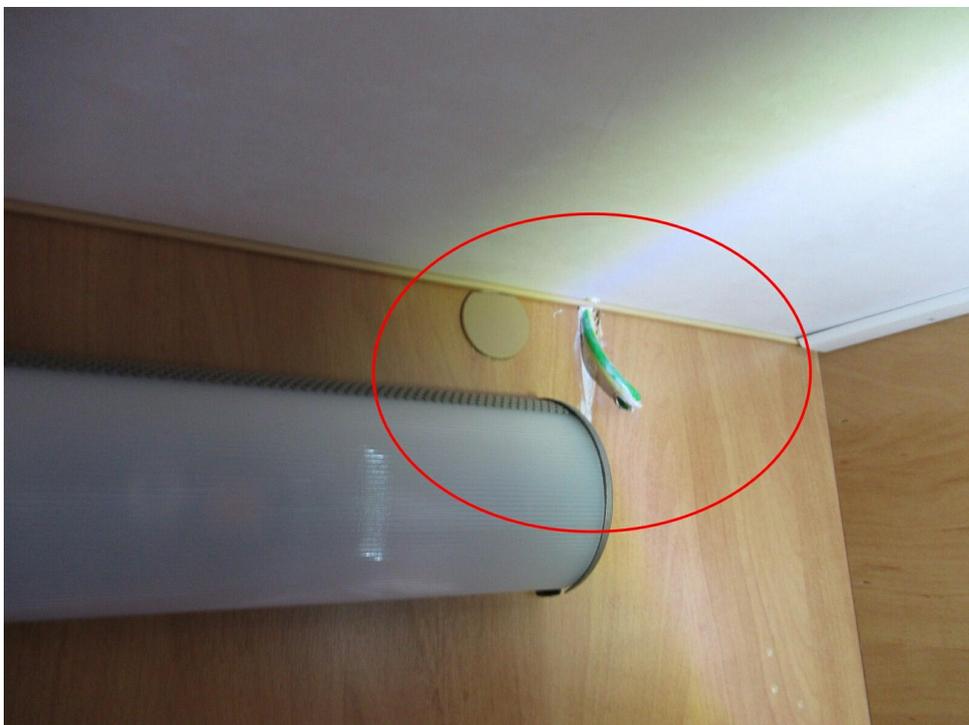
Bild 19 : Innenraum Verkabelungen lose

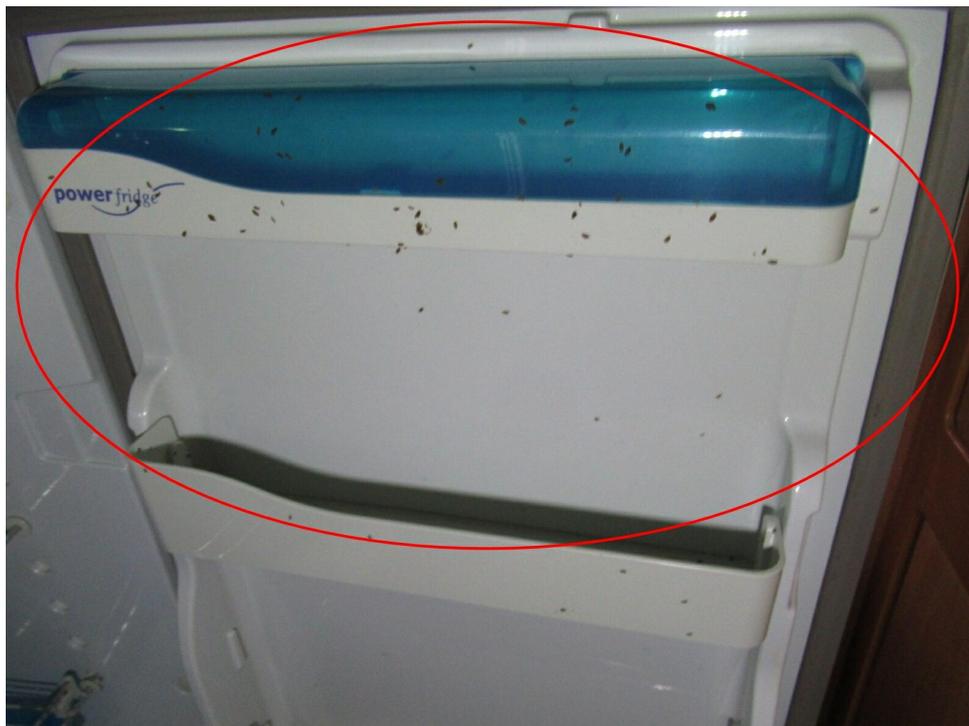
Bild 20 : Kühlschrank verunreinigt / Schimmel

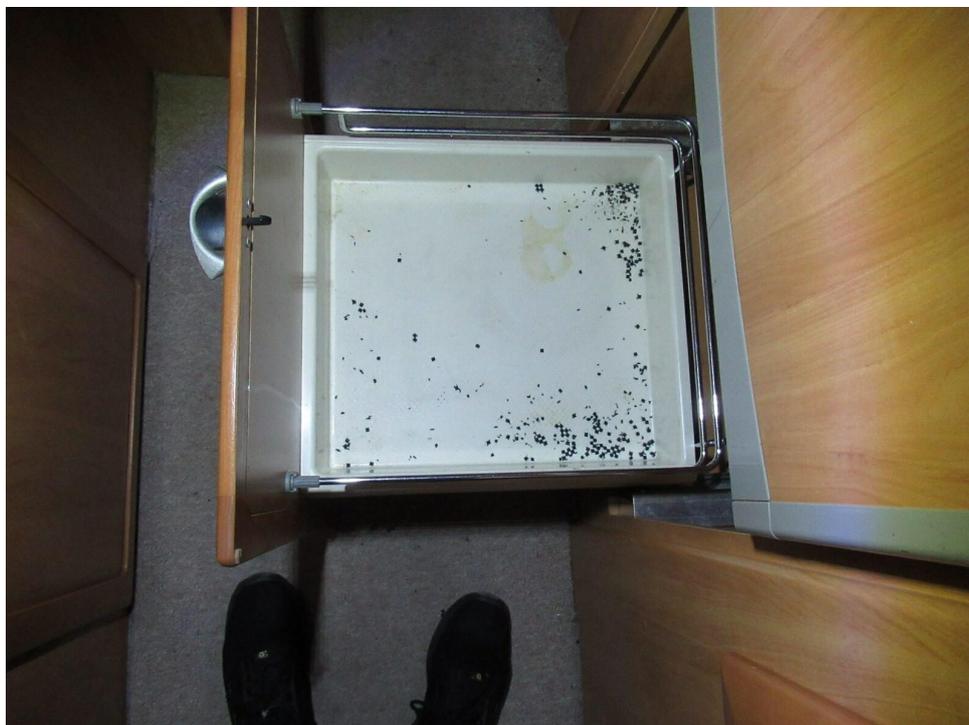
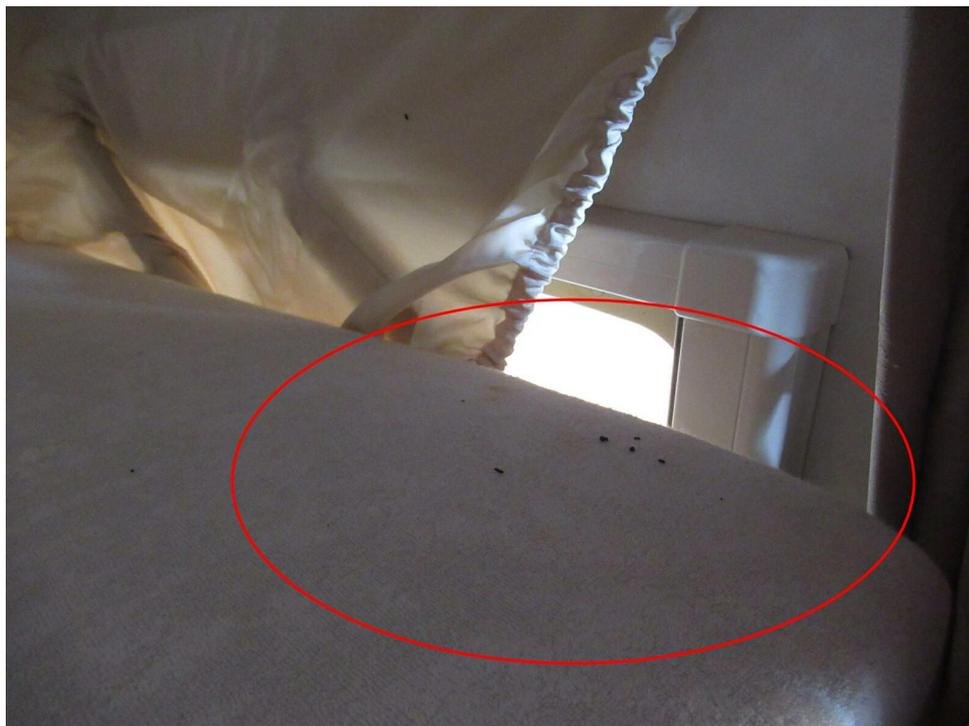
Bild 21 : Verunreinigungen durch Tierkot / Schimmel

Bild 22 : Verunreinigungen durch Tierkot / Schimmel

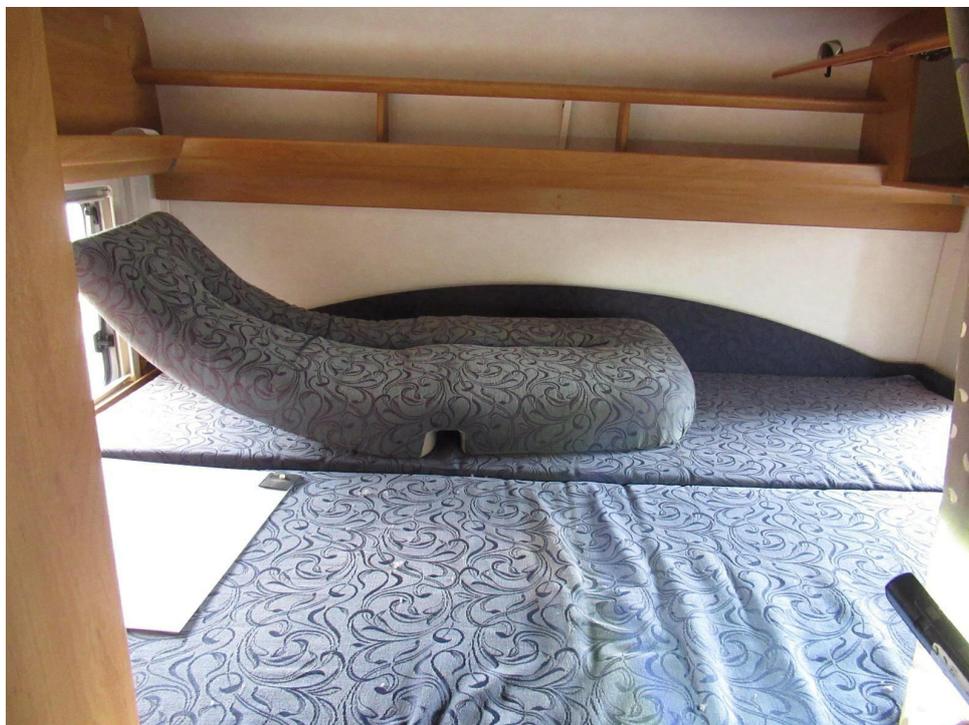
Bild 23 : Heckbereich mit Feuchtigkeitsschäden im Bereich des defekten Heckfensters  
Verunreinigungen durch Tierkot / Schimmel

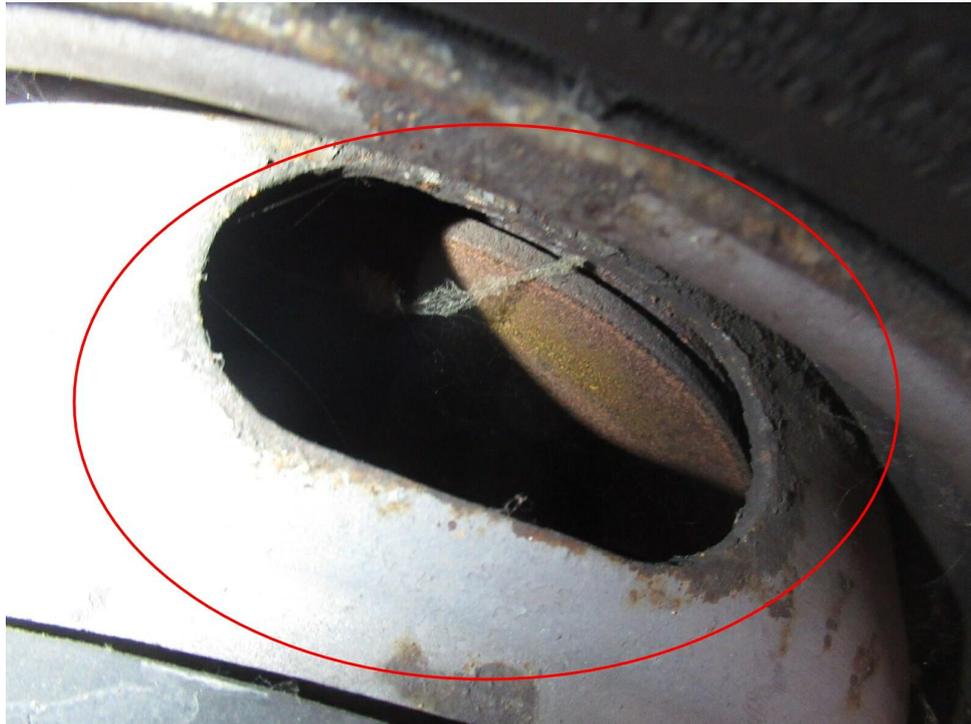
Bild 24 : Bremsanlage durch Standzeit Rostansatz / fest!

HU & AU abgelaufen, erneuern; Service durchführen, erneuern; Fahrzeug ohne Bordspannung, Starterbatterien entladen, prüfen und Befund festlegen, Schadenerweiterung möglich; Bremsanlage starker Rostansatz / fest, erneuern; Standschäden an Bremse und Fahrwerk / Reifen durch lange Standzeiten, instandsetzen; Stoßfänger vorne verschrammt und teilw. Klarlackablösungen, instandsetzen; Stoßfänger hinten verschrammt, lackieren mit Lackaufbau; Rückleuchten verschrammt / gebrochen, instandsetzen; Türverkleidung vorne links gebrochen, erneuern (Bild 25); Türschloss vorne links defekt, instandsetzen; Seitenfenster hinten rechts gebrochen, erneuern (Bild 15); Innenraum Feuchtigkeitsschäden im Bereich des defekten Heckfensters, instandsetzen; Laufleistungsbedingte Gebrauchsspuren am Fahrzeug vorhanden, instandsetzen; Verunreinigungen durch Tierkot / Schimmel, reinigen (Bild 21, 22, 23); Beschädigungen im Innenraum an Kabeln & Leitungen durch Tierbiss, prüfen und Befund festlegen, Schadenerweiterung möglich; Fahrzeug nicht fahrbereit!, prüfen und Befund festlegen, Schadenerweiterung möglich.

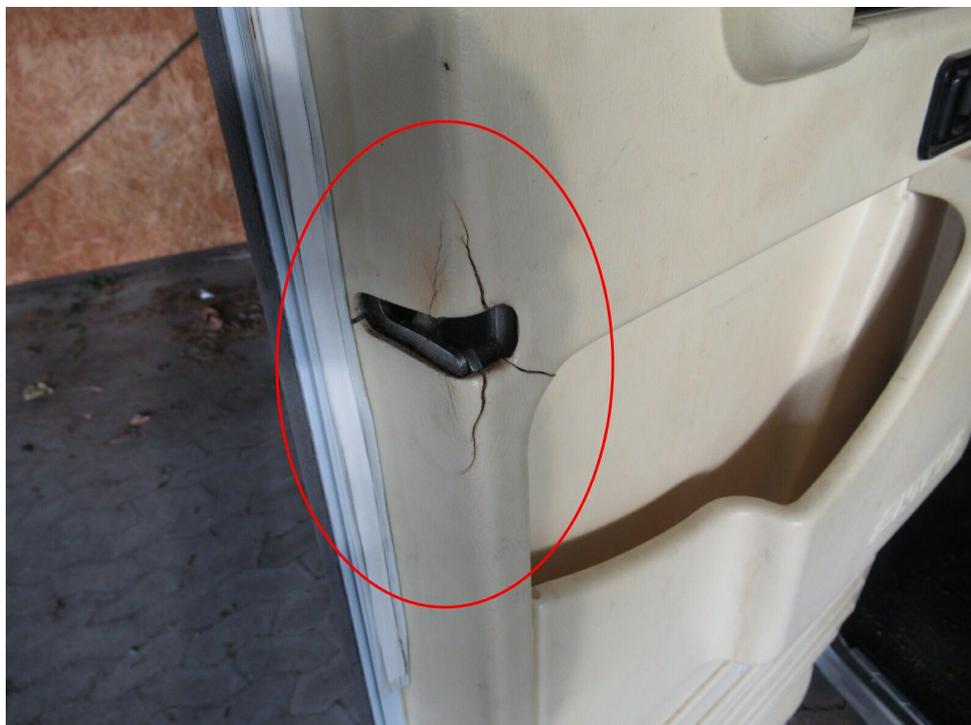
Bild 25 : Türverkleidung vorne links gebrochen  
Türschloss beschädigt

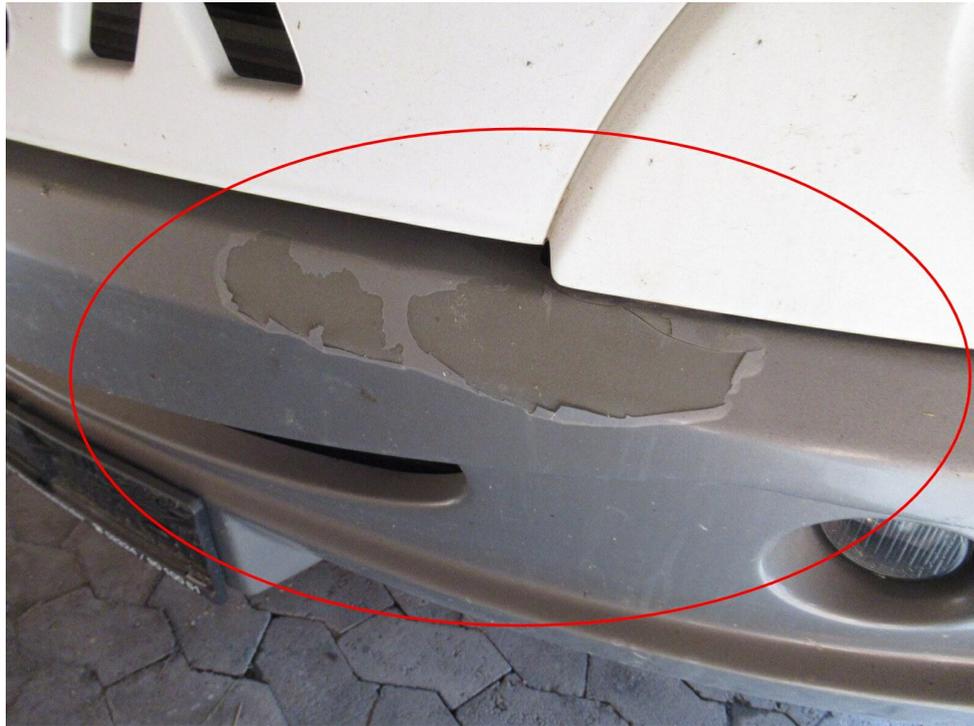
Bild 26 : Stoßfänger vorne Klarlackablösungen

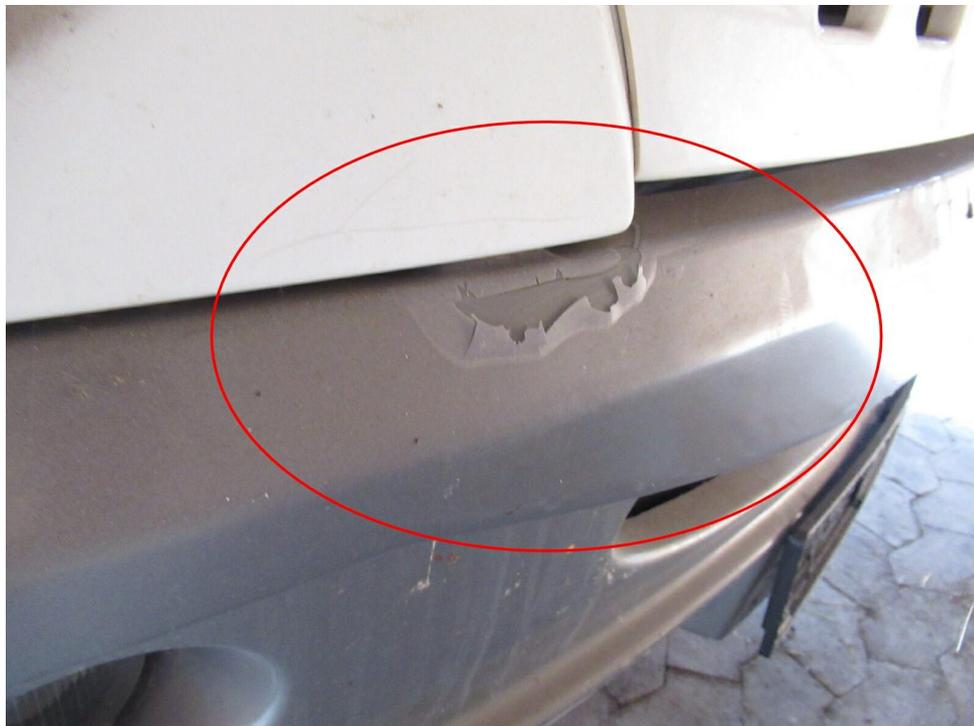
Bild 27 : Stoßfänger vorne verschrammt / Klarlackablösungen

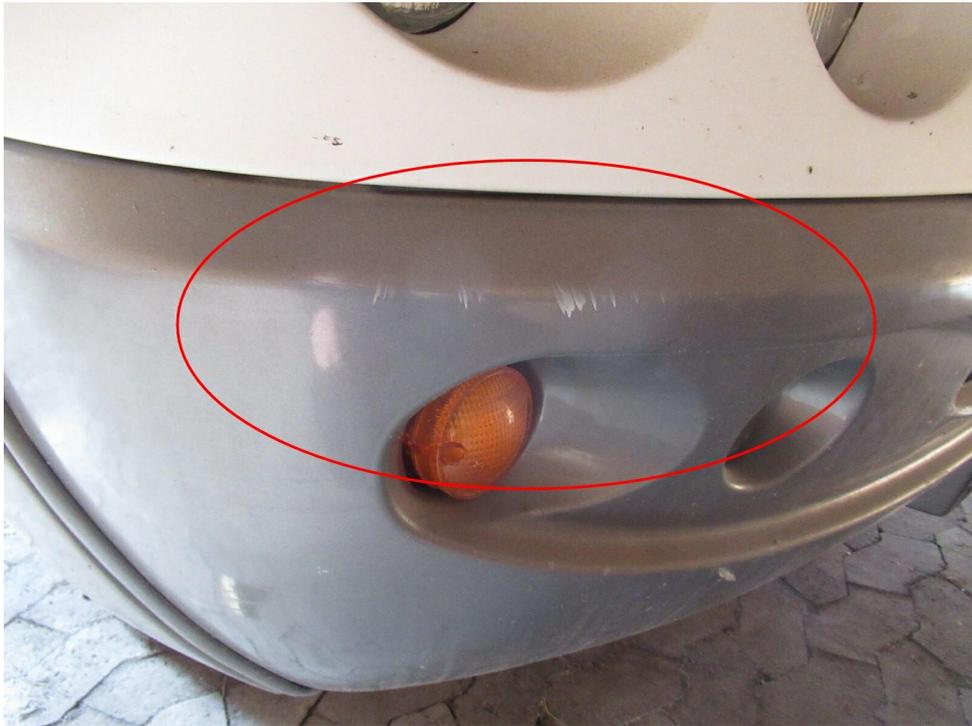
Bild 28 : Stoßfänger vorne verschrammt

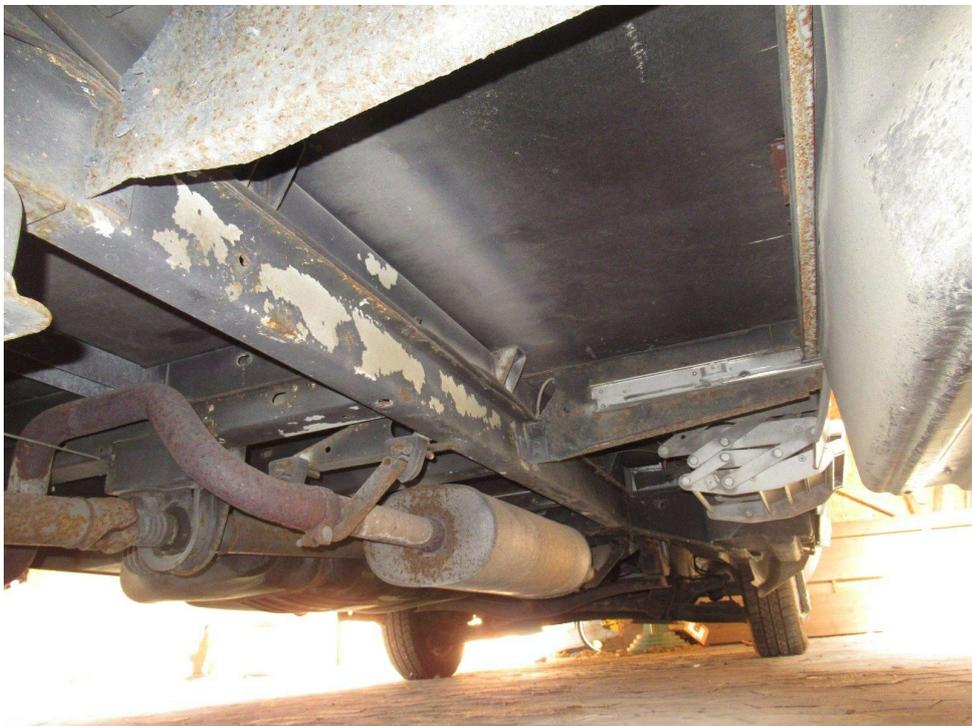
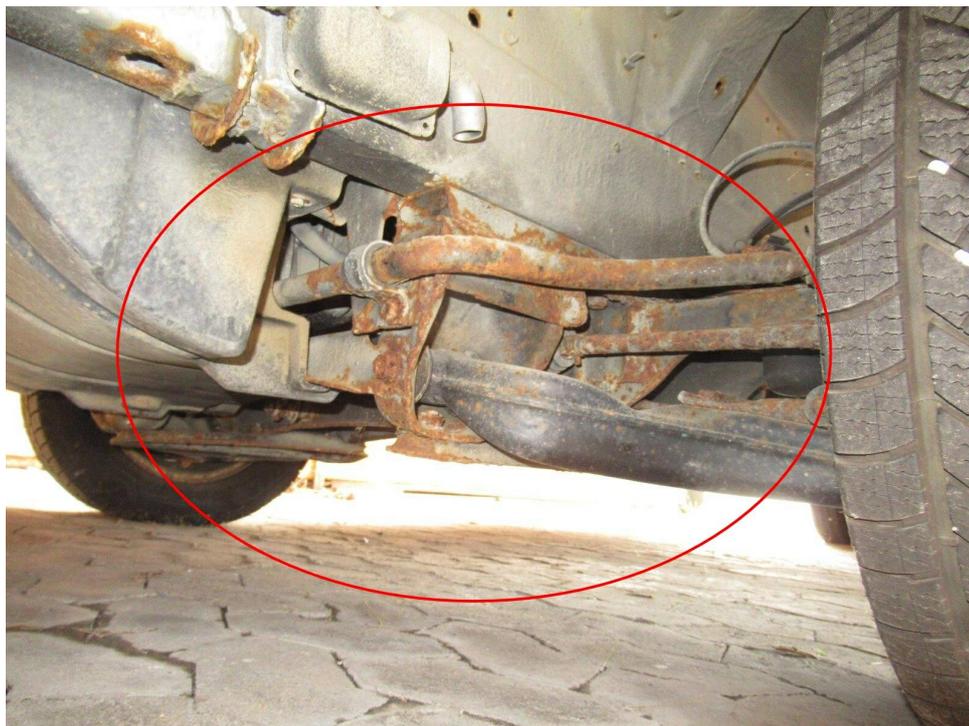
Bild 29 : Unterboden, Rahmen und Fahrwerksteile Rostansatz

Bild 30 : Unterboden, Rahmen und Fahrwerksteile Rostansatz
