## Fahrzeugbewertung

Vom 05.09.2025

**Mercedes-Benz S -Klasse Coupe (BM 140)**

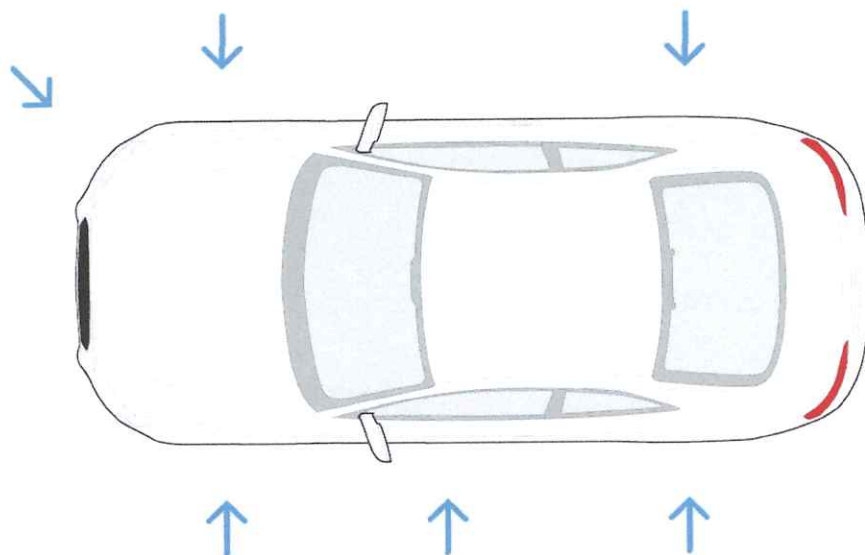
## Anstoß-/Schadenbereich

Die Kotflügel vorne links und rechts, der Stoßfänger vorne, die Türen rechts und links, die Seitenwände rechts und links sowie der Außenspiegel links sind eingedrückt, geschrammt, durchgebo-gen bzw. abgerissen.

An den Seitenwänden rechts und links befindet sich Teilkorrosion.

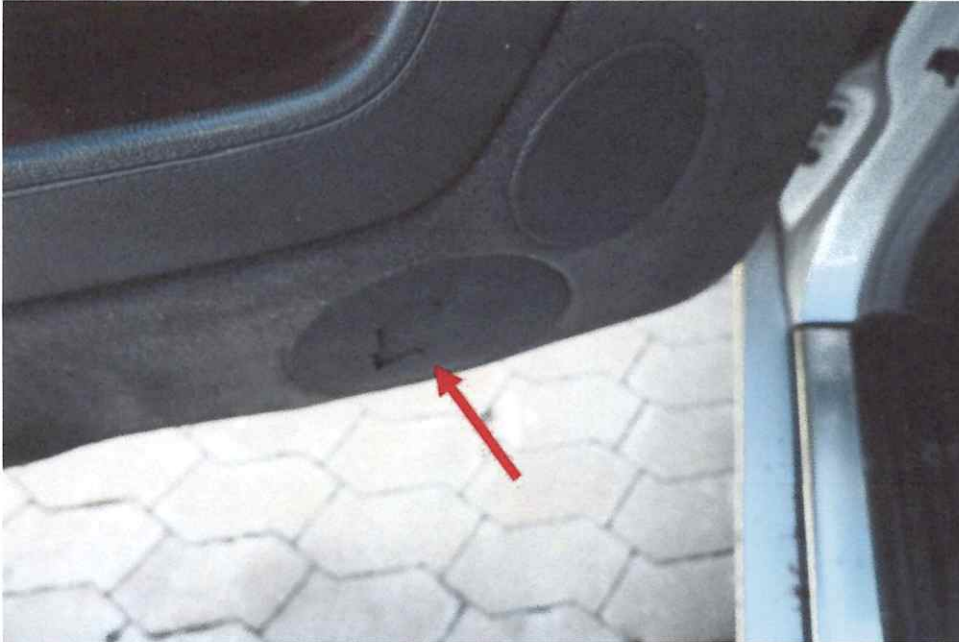
Foto 17

Türlautsprecher links gebrochen

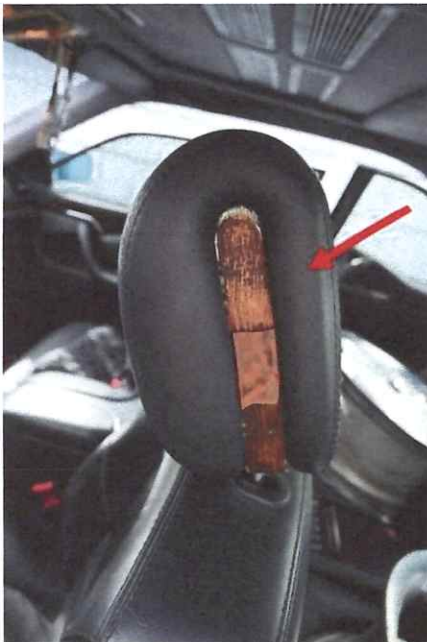
Foto 18

Dekoreinlage Kopfstütze links

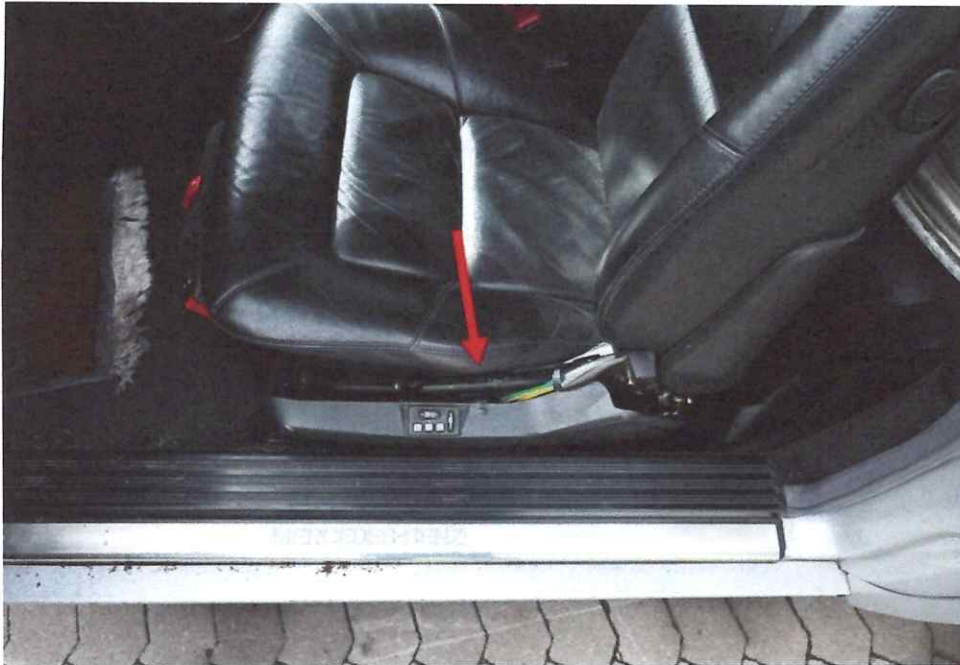
Foto 19

Sitz vorne links

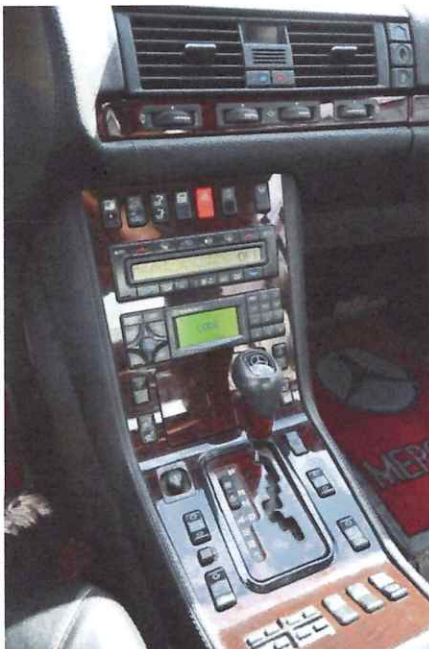
Foto 20

Mittelkonsole
