DEKRA Automobil GmbH  
An der Feuerwache 2, 27570 Bremerhaven

## Auftrag

Entsprechend Ihres Auftrages vom 12.12.2023 wurde ein Bewertungsgutachten erstellt. Die Auftragserteilung erfolgte per e-Mail, durch Herrn Neth. Auftragsgemäß erfolgt die Bewertung zum Stichtag 18.12.2023.

| Typ / Verkaufsbezeichnung | 211 / E 220 CDI [211.008] |

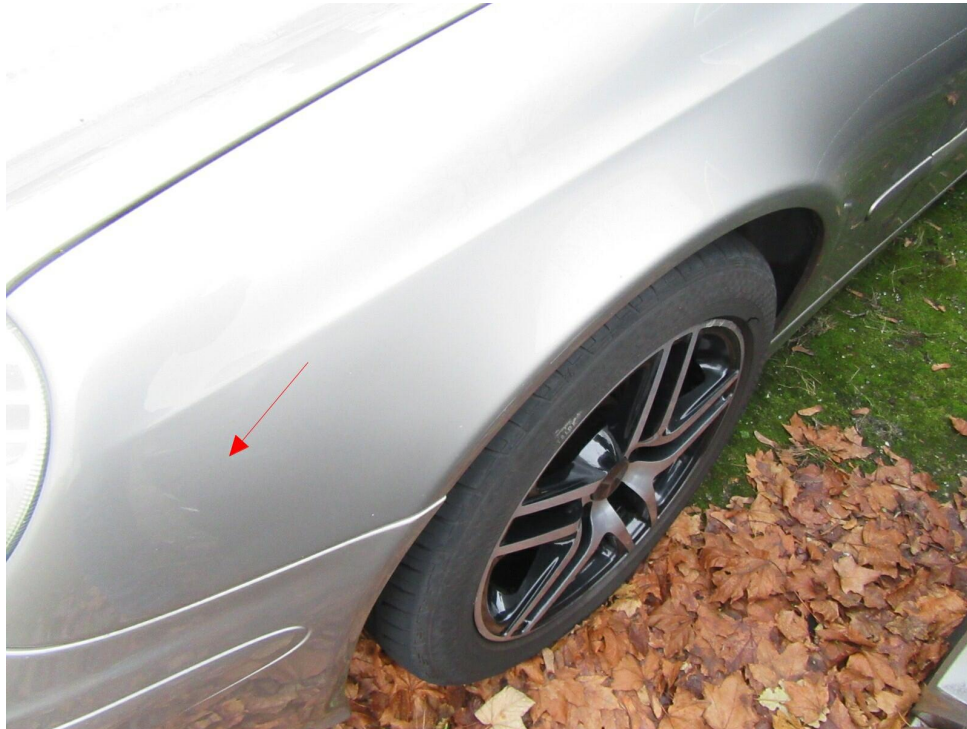
Bild 7 : Kotflügel verschrammt

Inspektion nicht nachgewiesen, erneuern; Reifen beschädigt, erneuern (Bild 8); Batterie tiefentladen, erneuern; Standschäden beseitigen, erneuern; Kotflügel links verschrammt, lackieren mit Lackaufbau; Radlauf hinten links verschrammt, lackieren mit Lackaufbau; Stossfänger hinten gestaucht, erneuern (Bild 9); Schwellerverkleidung rechts gebrochen, erneuern.

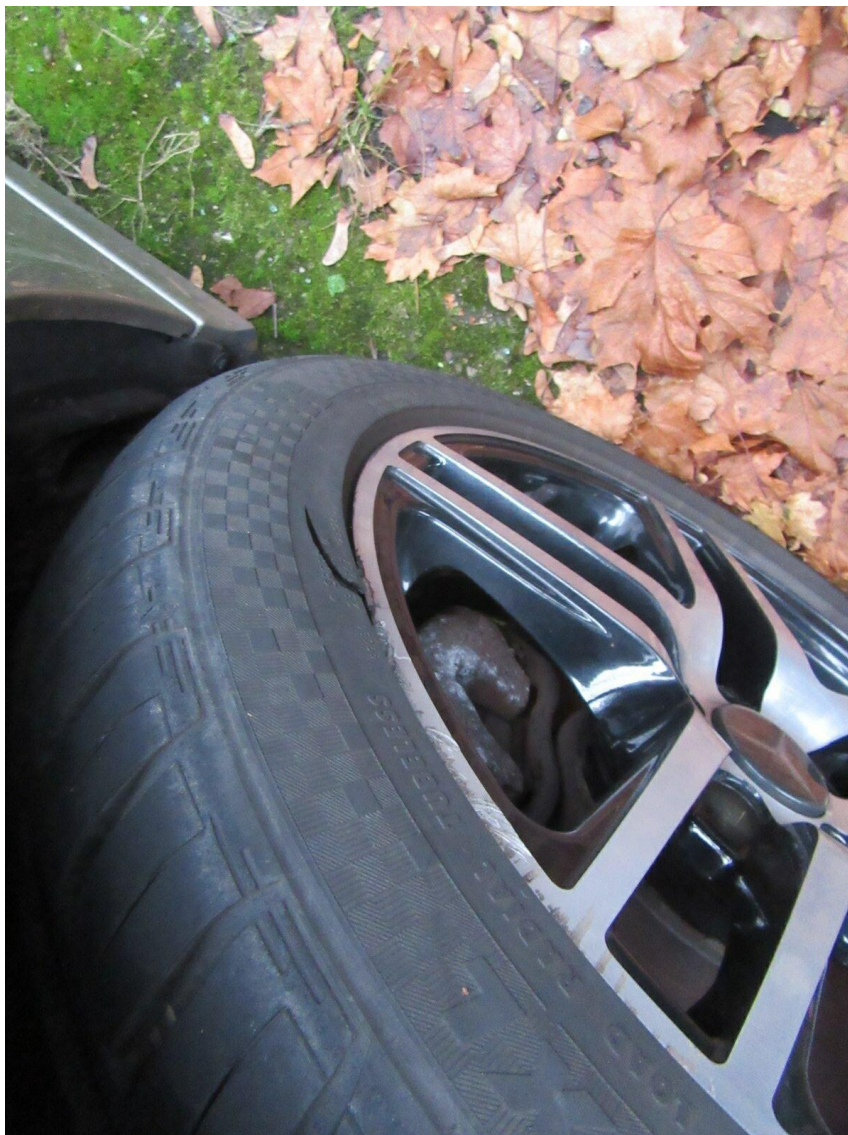
Bild 8 :      Reifen beschädigt

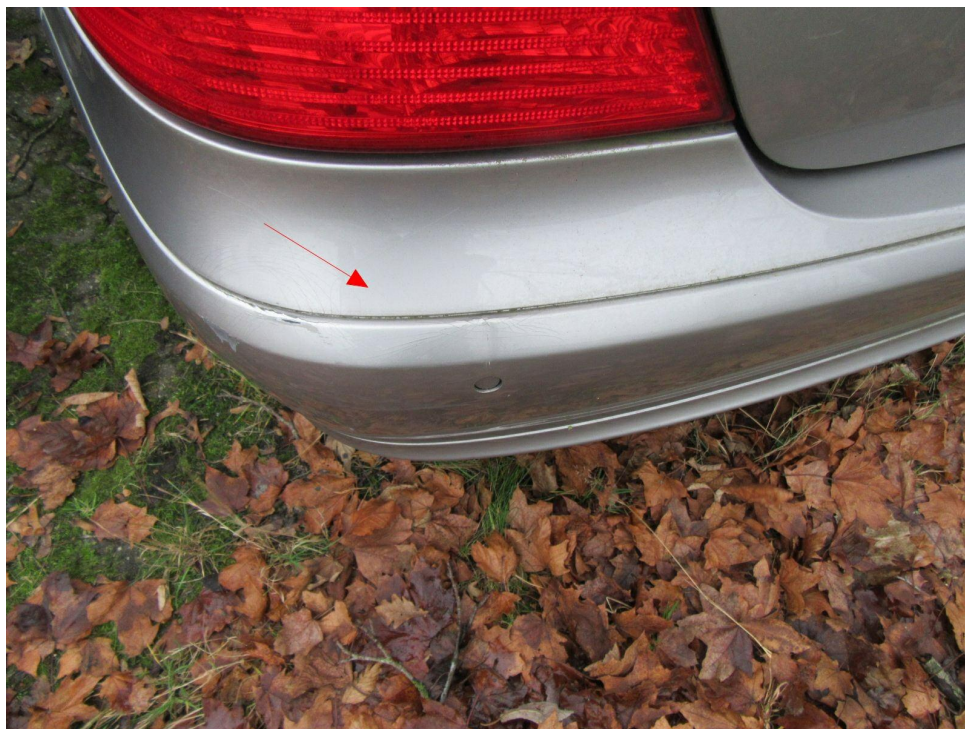
Bild 9 : Stossfänger hinten gestaucht

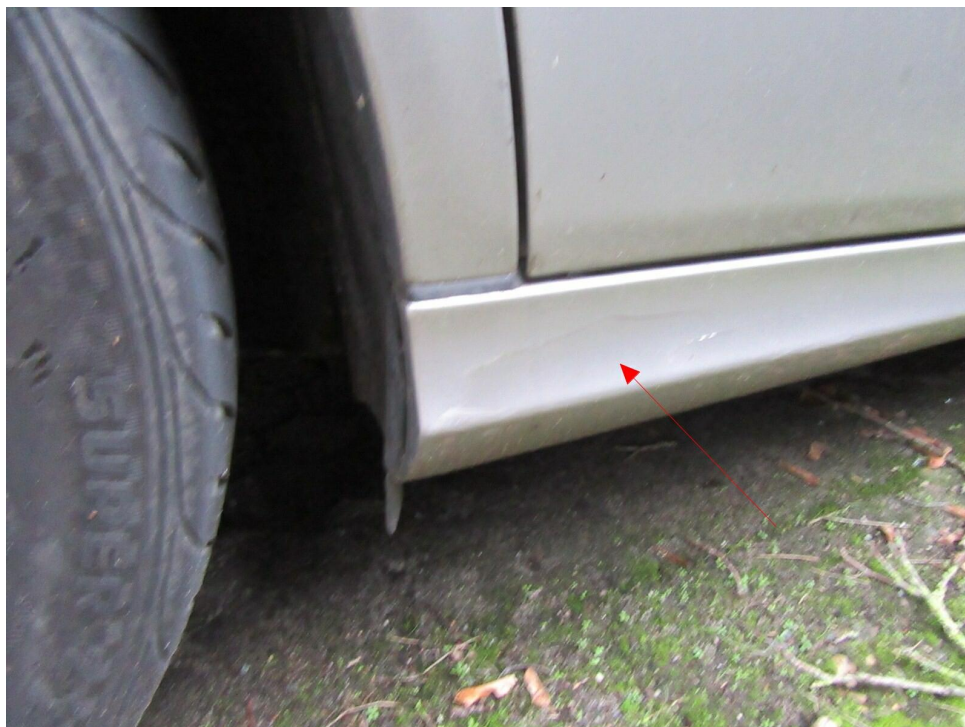
Bild 10 : Schwellerverkleidung gebrochen

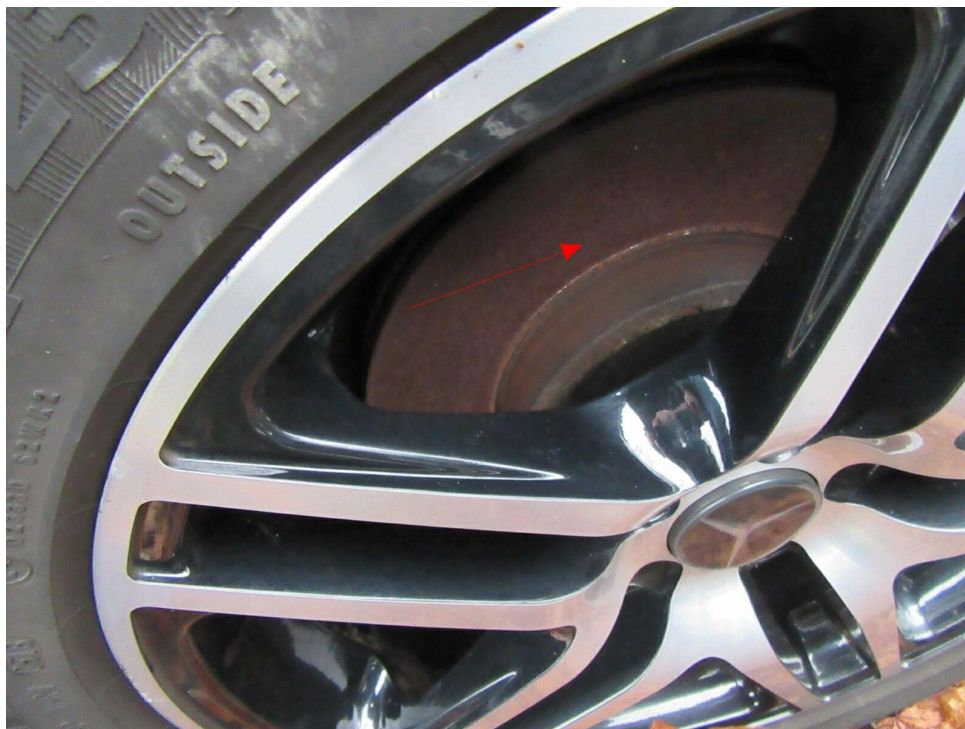
Bild 11 : Standschäden
