DEKRA-Nr: 0414 / 010214 / 2023 / B062902000050

vom 05.07.2023

Fahrzeugart Hersteller Typ / Verkaufsbezeichnung Aufbauart HSN / TSN Personenkraftwagen VW Golf V / trendline Limousine 0603 / 743

Fahrzeug-Ident.-Nr. WVWZZZ1KZ4W083503

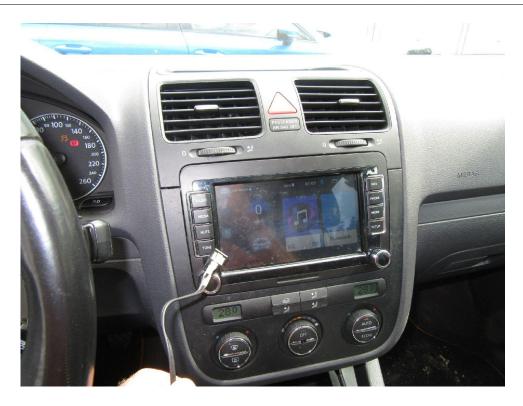
Bild 5: Fahrzeugelektrik manipuliert

Inspektion nicht nachgewiesen, erneuern; Fahrzeugpapiere fehlen, erneuern; 2 Schlüssel fehlen, erneuern; Elektrik im Innenraum manipuliert, prüfen und Befund festlegen, Schadenerweiterung möglich; Bremsanlage korrodiert, erneuern; Scheinwerfer rechts verschrammt, erneuern; Stossfänger vorn gestaucht, erneuern; Stossfänger hinten verschrammt und verschoben, instandsetzen; Diverse Kontrolleuchten erlöschen nicht, prüfen und Befund festlegen, Schadenerweiterung möglich; Räder Lackierung beschädigt, erneuern; Kotflügel vorne rechts, korrodiert, lackieren mit Lackaufbau; Seitenteil hinten rechts, eingedellt, instandsetzen und lackieren mit Lackaufbau; Tür vorne links Lackierung, verschrammt, lackieren; Motorhaube Lackierung, verschrammt, lackieren; Lackvorbereitung;

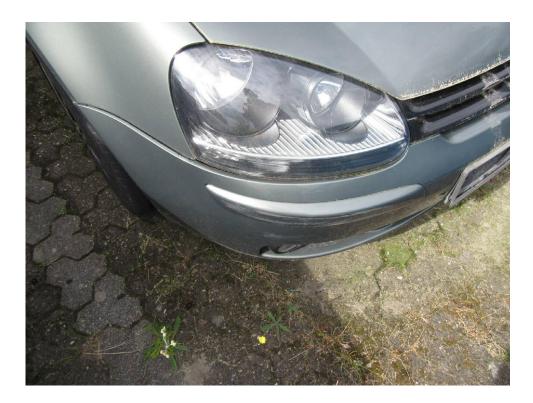
Bild 6: Stossfänger und Scheinwerfer beschädigt

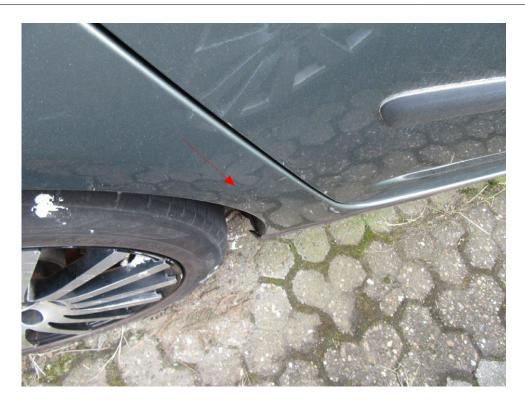
Bild 7: Seitenwand rechts eingedellt

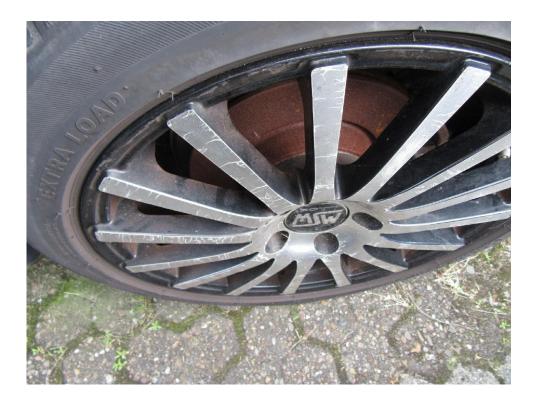
Bild 8: Räder Lackierung beschädigt
