Bewertungsgutachten

Fahrzeugart	Personenkraftwagen
Hersteller	BAYER.MOT.WERKE-BMW
Marke	BMW
Typ / Verkaufsbezeichnung	5K / 520d xDrive Touring Aut.
Aufbauart	Kombi
HSN / TSN	0005 / BWT
Fahrzeug-Ident.-Nr.	WBA5L51070G221155
Türen	5
Sitzplätze	5
Farbe (Hersteller)	Spacegrau Metallic
Lackierung	Metallic / Wasserbasis / 2-Schicht
Polster / Farbe	Leder / Schwarz
Energiequelle / Kraftstoff	Diesel
Motorart / Zylinderanzahl	Reihenmotor / 4
Leistung / Hubraum	140 kW / 1995 cm ³
Schadstoffklasse	EURO6;W;PI/CI; M, N1 I
Getriebe / Gänge	Automatik / 8
Felgen	Leichtmetall
Km-Stand abgelesen	129.860

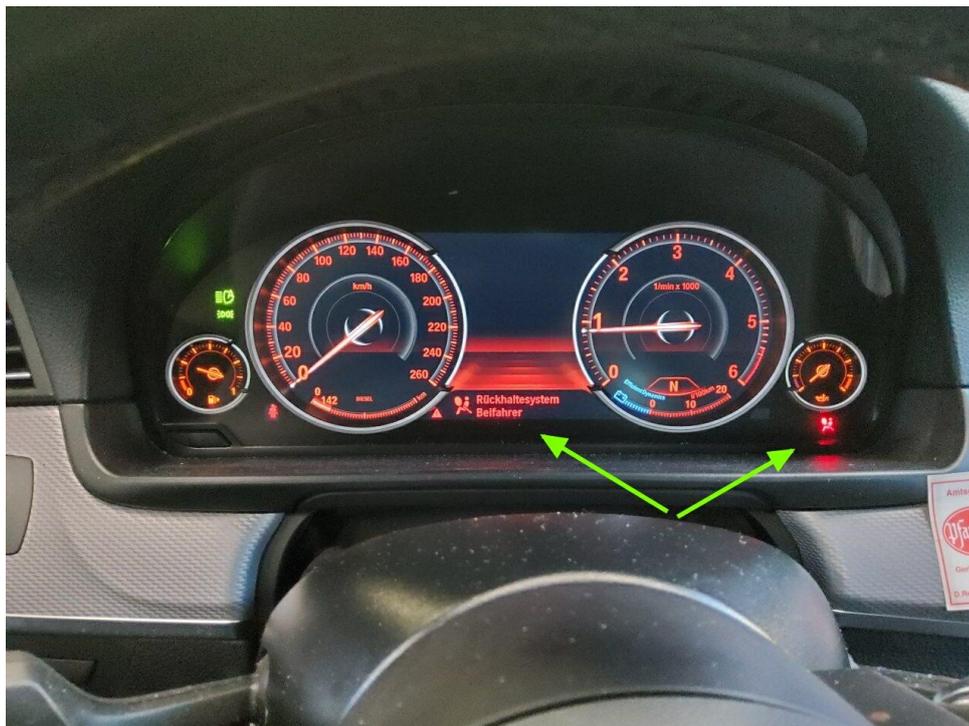
Bild 5 : Airbagkontrollleuchte leuchtet auf

Fahrzeug verschmutzt, reinigen; Scheibentönung ab B-Säule, keine Zeichnung, neutralisieren entfernen, reinigen; Tragbild Bremsscheiben vorne ungleichmäßig, prüfen und Befund festlegen, Schadenerweiterung möglich; Fettrückstände Vorderachshälfte rechts, reinigen; Airbagkontrollleuchte leuchtet ständig, prüfen und Befund festlegen, Schadenerweiterung möglich; Service fällig, erneuern; Ölverlust Hinterachse/Differential, instandsetzen; Frontscheibe Regensensor fehlerhaft verklebt, prüfen und Befund festlegen, Schadenerweiterung möglich; Felge hinten rechts Lackierung, verschrammt, lackieren mit Lackaufbau; Felge vorne rechts Lackierung, verschrammt, lackieren mit Lackaufbau; Stoßfänger vorne Lackierung, viele Steinschläge, lackieren mit Lackaufbau; Frontspoiler Lackierung, verschrammt, lackieren mit Lackaufbau; Lackvorbereitung;

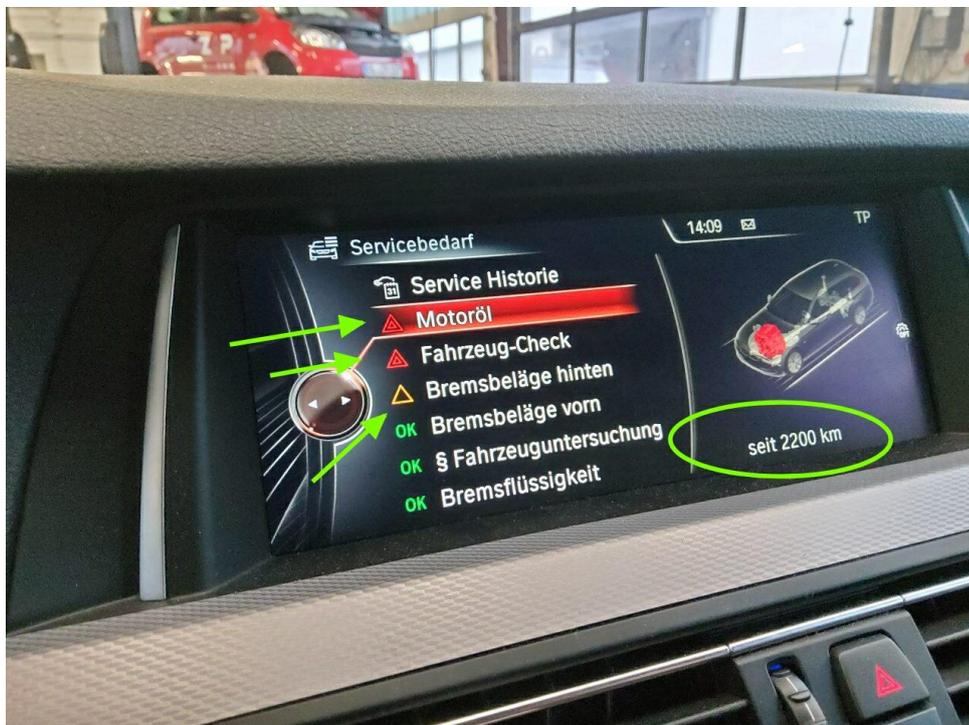
Abgesehen von den beschriebenen Schäden/Mängeln weist das Fahrzeug/Objekt einen, bezogen auf Alter und Nutzung, üblichen Gesamtzustand auf. Wartungsinformationen sind elektronisch gespeichert. Entsprechende Informationen zu durchgeführten Wartungs- und Servicearbeiten können nur bei einem autorisierten Vertrags- oder Servicepartner abgerufen werden. Letzte Wartung erfolgte am 19.03.2021 bei Kilometerstand 74.750.

Bild 6 : Servicearbeiten fällig

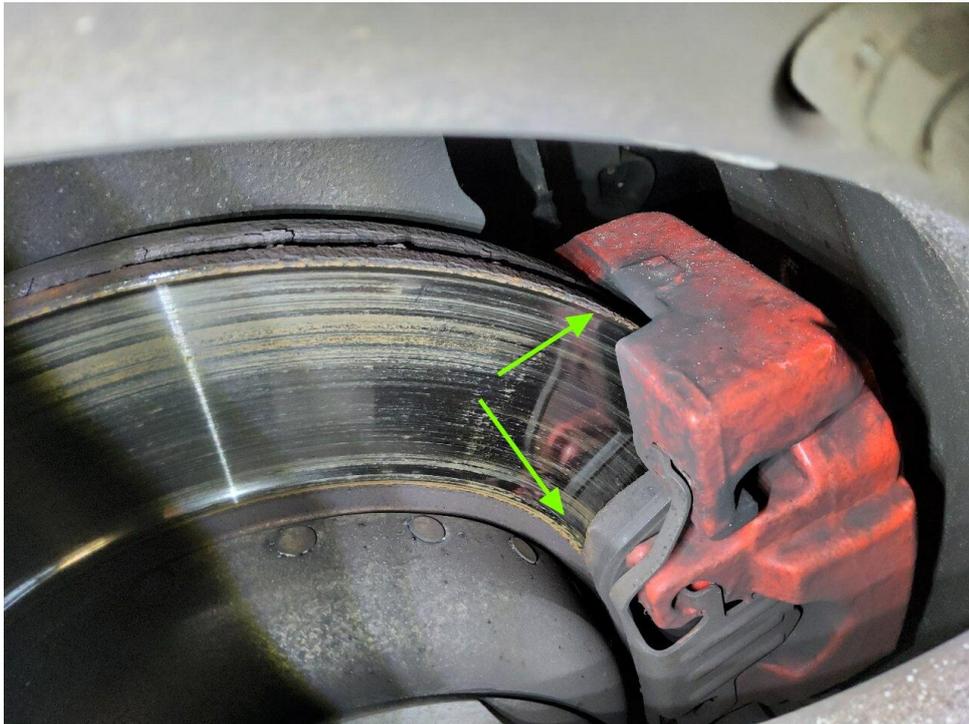
Bild 7 : Tragbild Bremsscheiben vorne eingelaufen

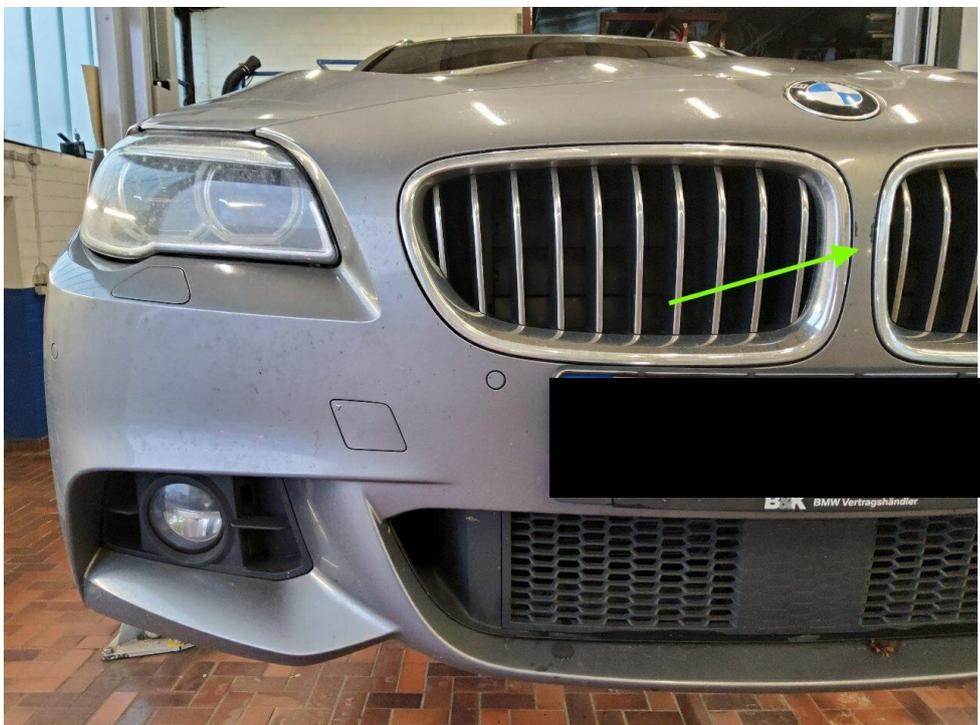
Bild 8 : Stoßfänger vorne Lackablösungen und Steinschlag

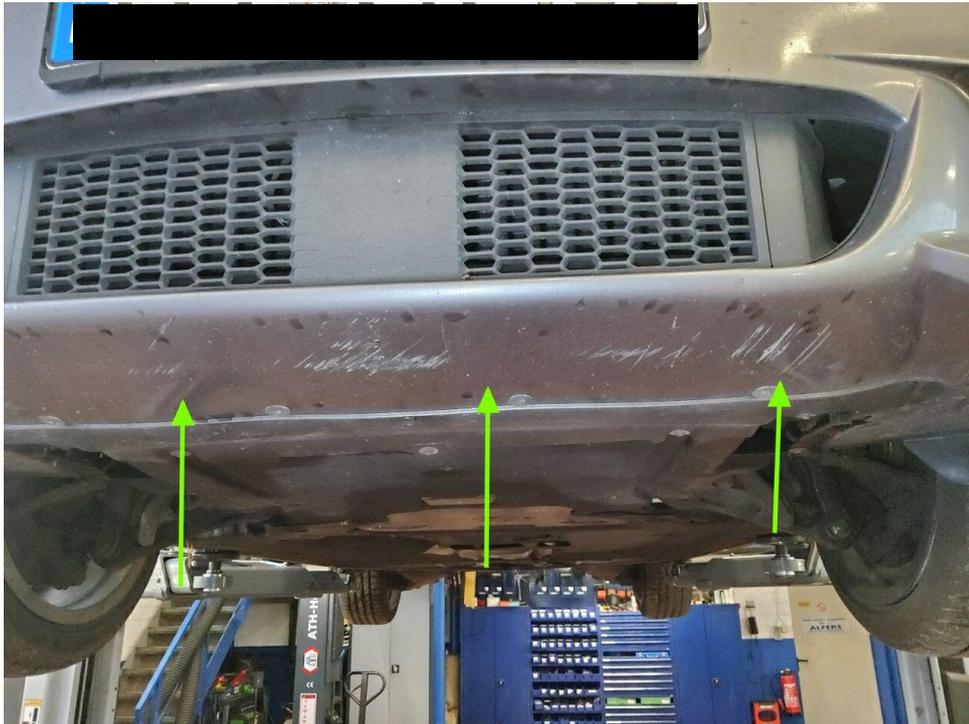
Bild 9 : Stoßfänger vorne verschrammt

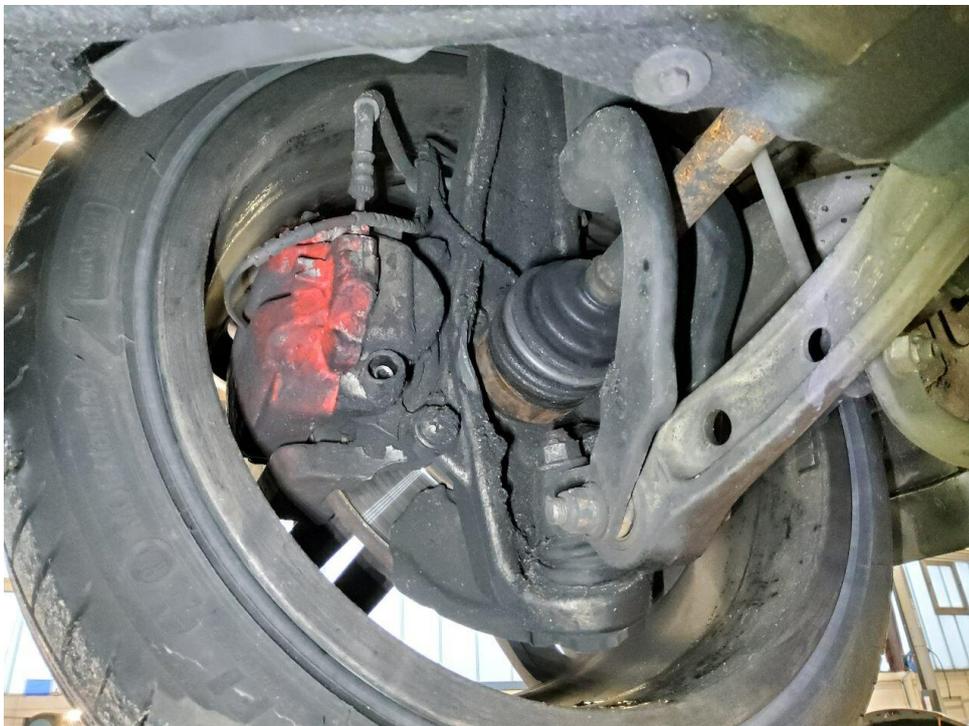
Bild 10 : Fettrückstände an der Vorderachshälfte rechts

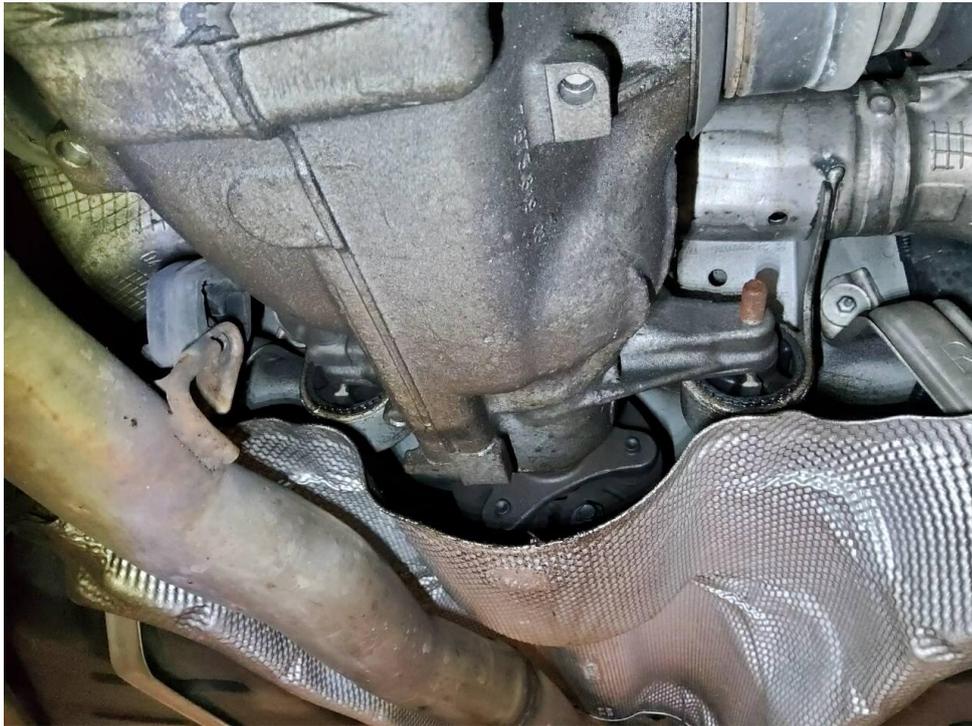
Bild 11 : Ölverlust Hinterachse/Differential

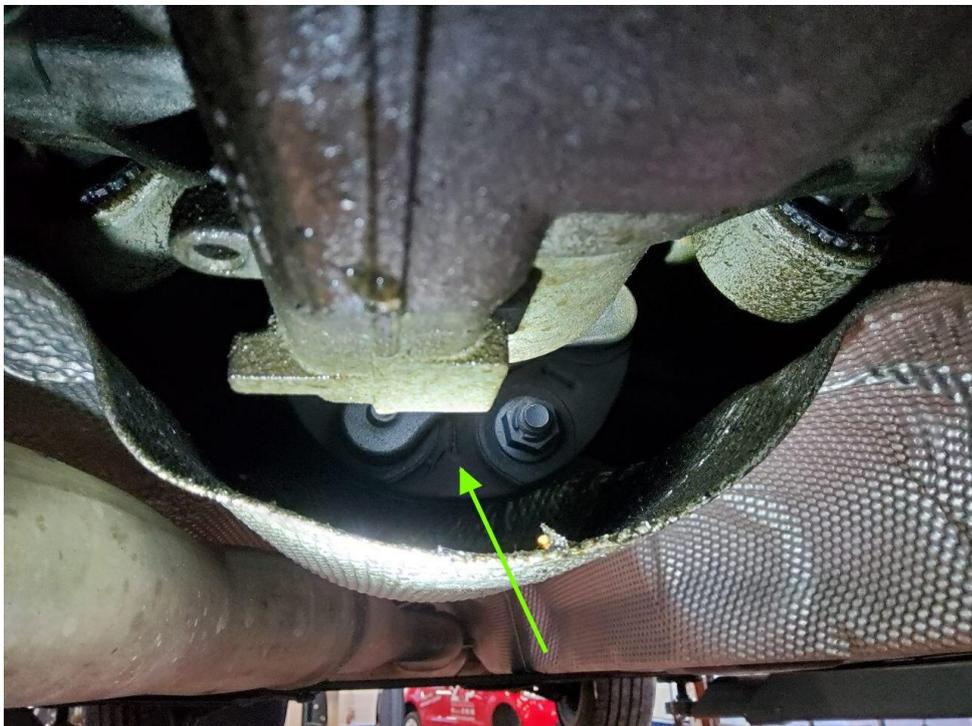
Bild 12 : Gelenk/Hardyscheibe Kardanwelle/Hinterachse eingerissen

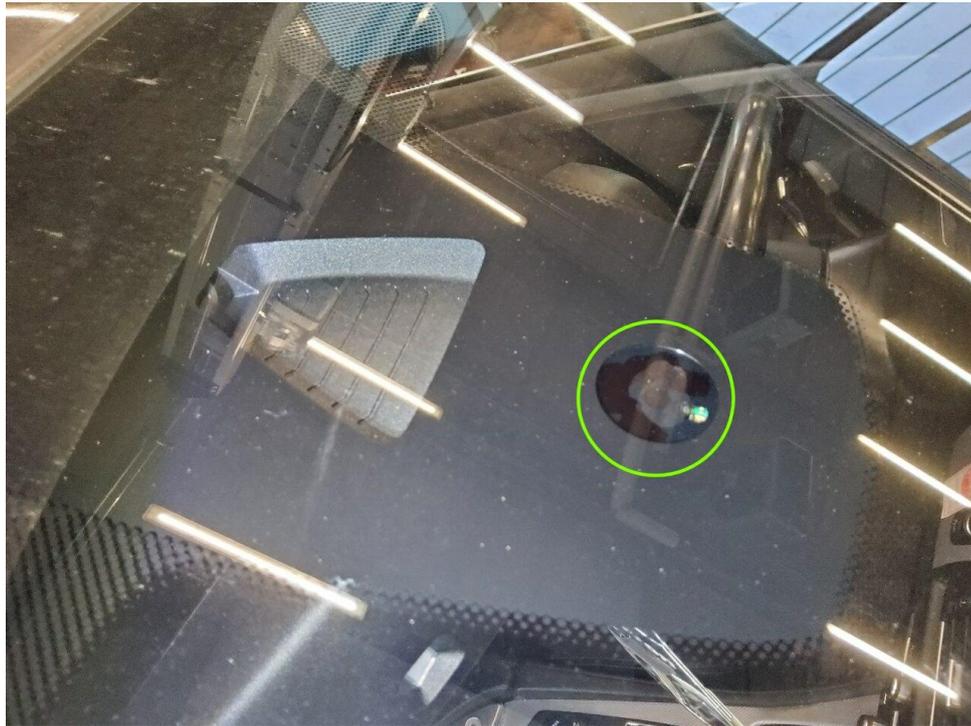
Bild 13 : Front/Regensensor prüfen Gelpad ungleichmäßig anliegend

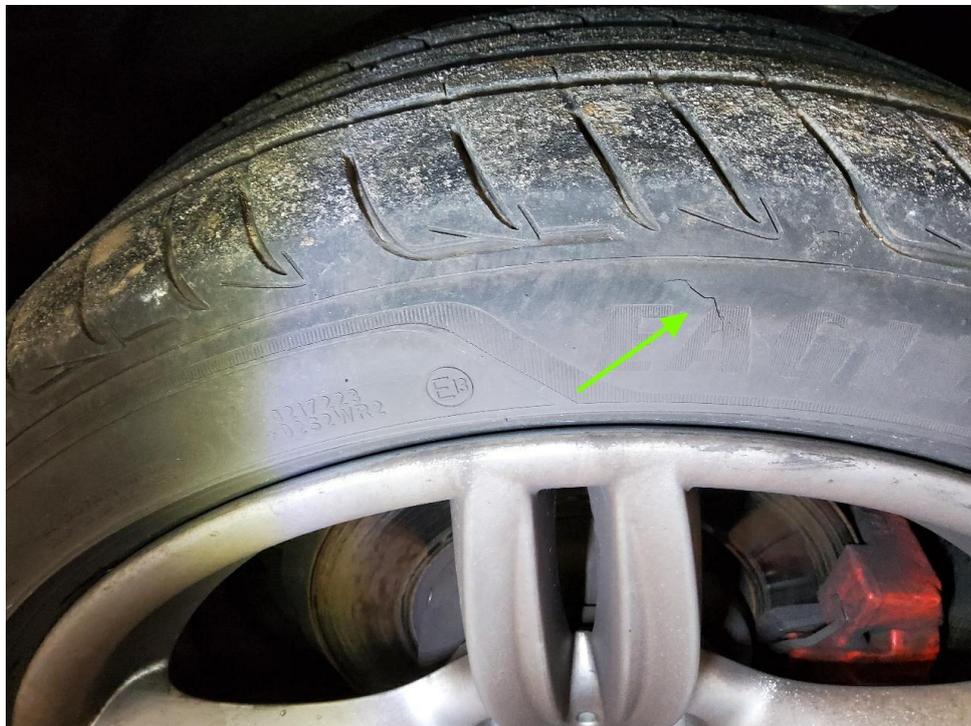
Bild 14 : Reifen vorne links eingeschnitten

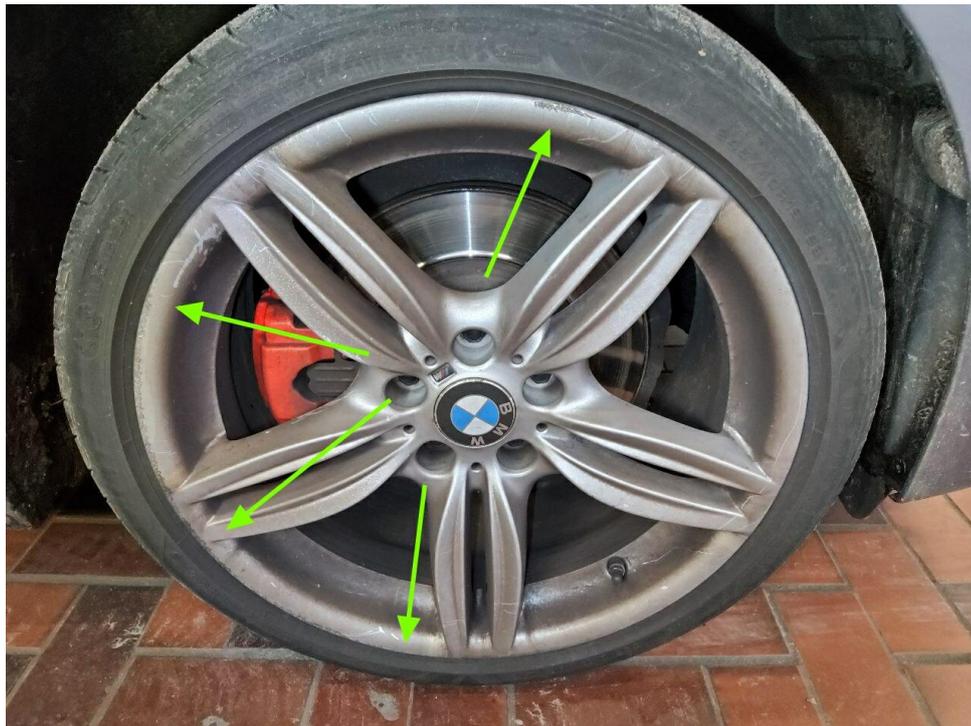
Bild 15 : Felge vorne rechts verschrammt

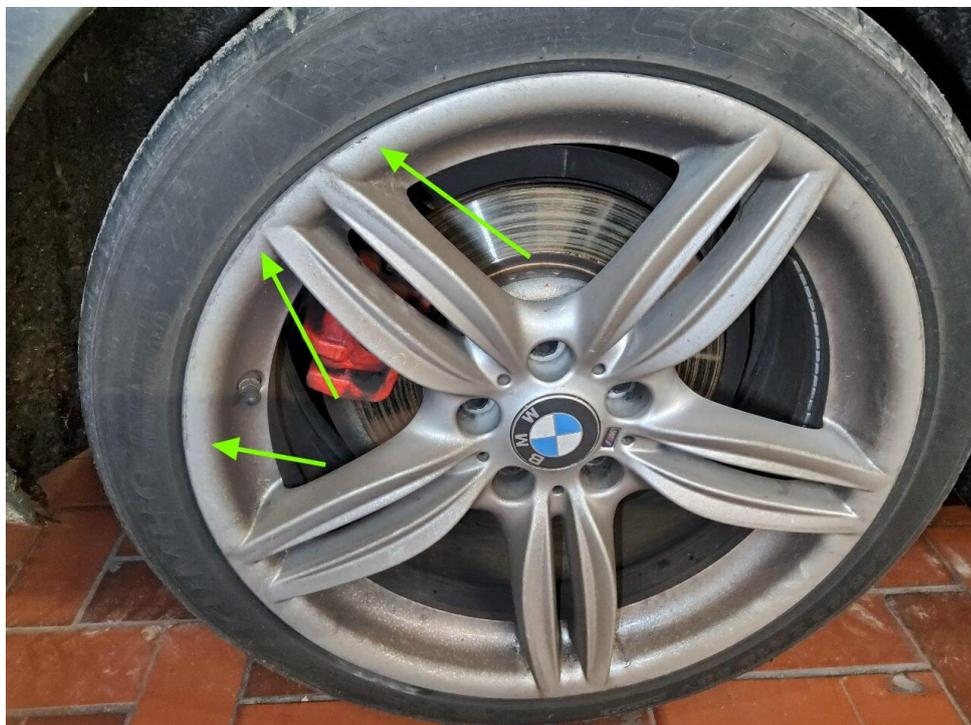
Bild 16 : Felge hinten rechts verschrammt

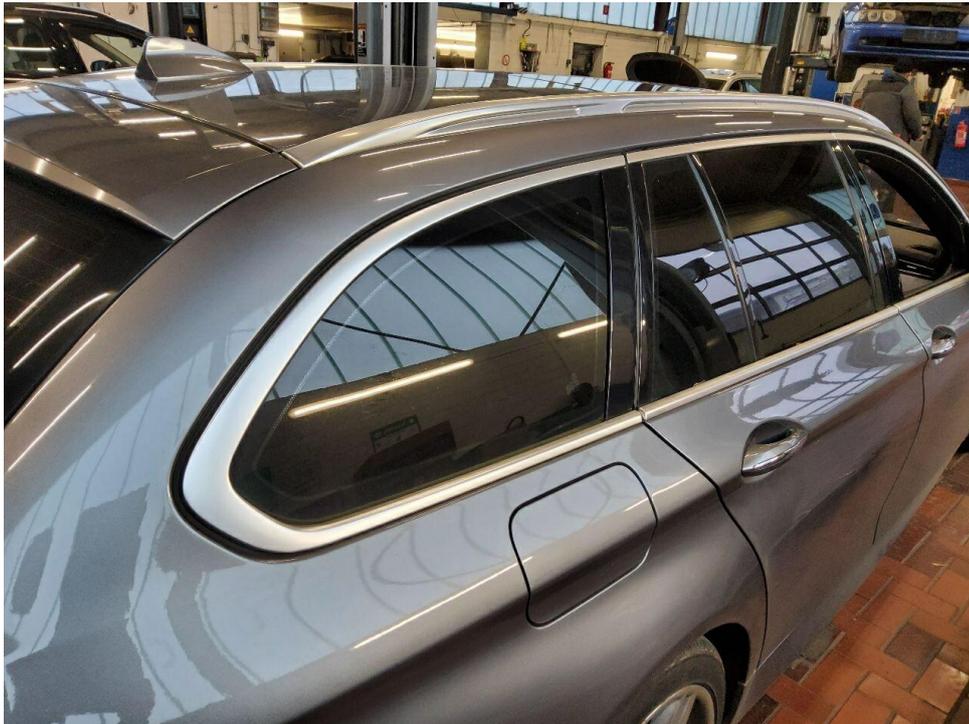
Bild 17 : Scheiben hinten ab B-Säule abgedunkelt ohne Prüfzeichen

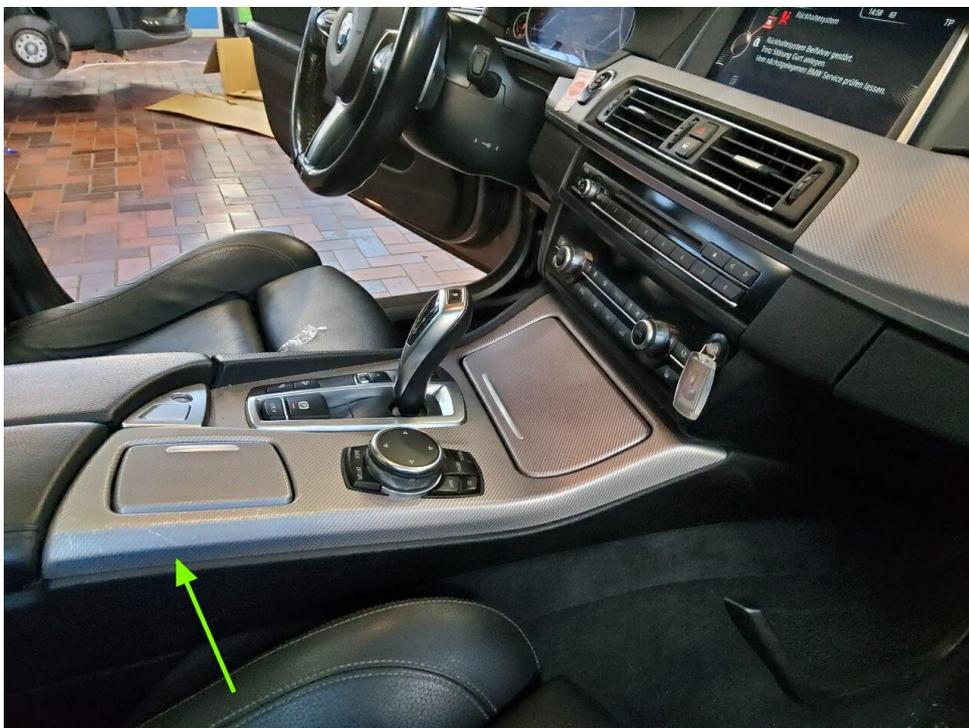
Gebrauchspur Mittelkonsole zerkratzt, reinigen.

Bild 18 : Gebrauchspur Mittelkonsole verschrammt
