DEKRA Automobil GmbH
Joseph-Gänsler-Str. 17, 86609 Donauwörth

Bewertungsgutachten

Fahrzeugart	Personenkraftwagen
Hersteller	Mercedes-Benz
Typ / Verkaufsbezeichnung	C -Klasse T-Modell (BM 204)(01.2011->) / C 250 CDI Avantgarde 4Matic BE DPF
Aufbauart	Kombi
HSN / TSN	1313 / BMR
Fahrzeug-Ident.-Nr.	WDD2
Türen	5
Farbe (Hersteller)	CAVANSITBLAU - METALLICLACK
Lackierung	Metallic / 890
Polster / Farbe	Teilleder / Schwarz
Energiequelle / Kraftstoff	Diesel
Motorart / Zylinderanzahl	Reihenmotor / 4
Leistung / Hubraum	150 kW / 2143 cm ³
Getriebe / Gänge	Automatik / 7
Felgen	Leichtmetall
Km-Stand abgelesen	240.101

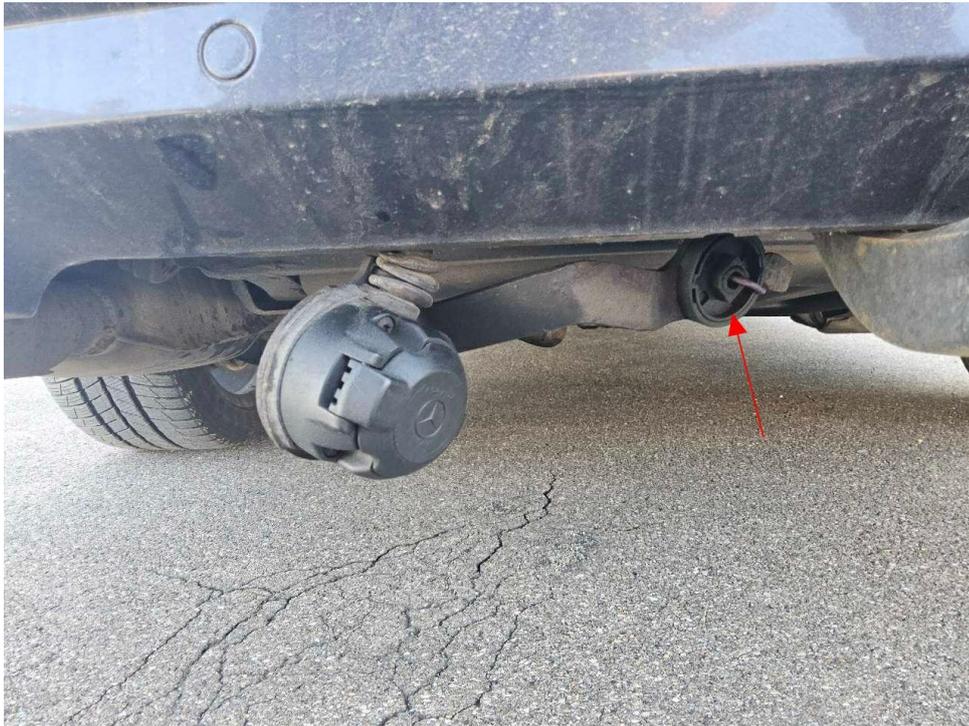
Bild 5 : Hängersteckdose Lose

Anhängersteckdose Lose, erneuern; Tierspuren im Kofferraum, prüfen und Befund festlegen, Schadenerweiterung möglich (Bild 6, 7); Alle 4 Felgen sind angefahren, erneuern (Bild 8, 9, 10, 11); Motorhaube vorne im Kanten Bereich eingedrückt und verformt, erneuern (Bild 12, 13); Seitenteil rechts angeschrammt, lackieren mit Lackaufbau (Bild 14); Türe hinten rechts angeschrammt, lackieren mit Lackaufbau (Bild 15, 16); Tankdeckel lackieren, lackieren (Bild 17); Steinschlag in der Windschutzscheibe mit riss, erneuern (Bild 18); Kratzer im Seitenteil links, polieren (Bild 19); Heckklappe Delle, lackieren mit Lackaufbau (Bild 20); Delle auf dem Dach, smart repair. Service fällig, instandsetzen (Bild 22). Zweitschlüssel fehlt, erneuern.

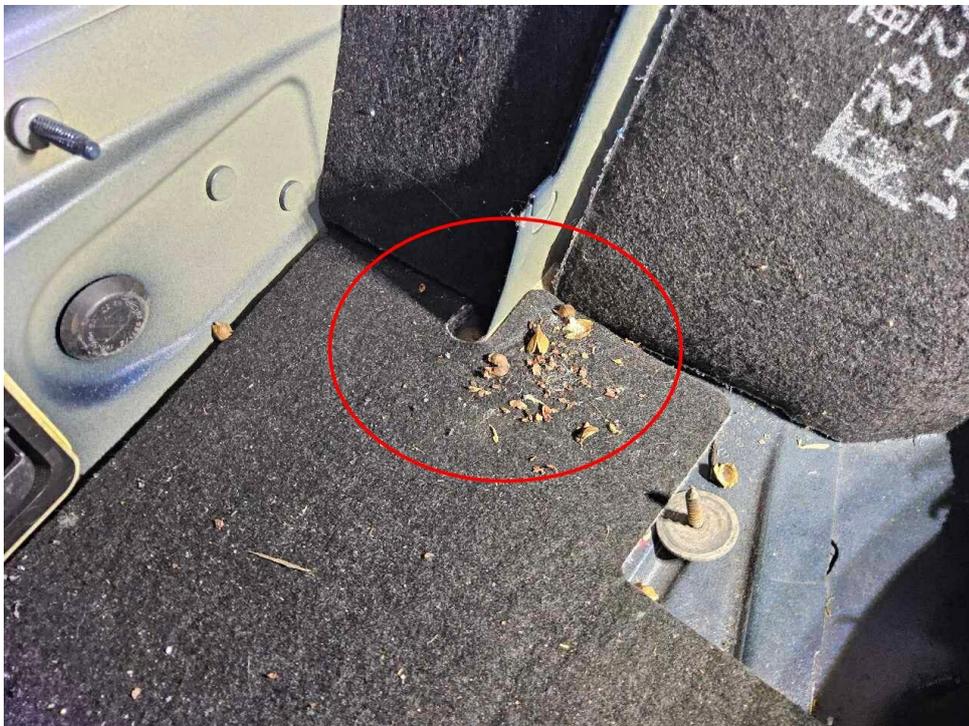
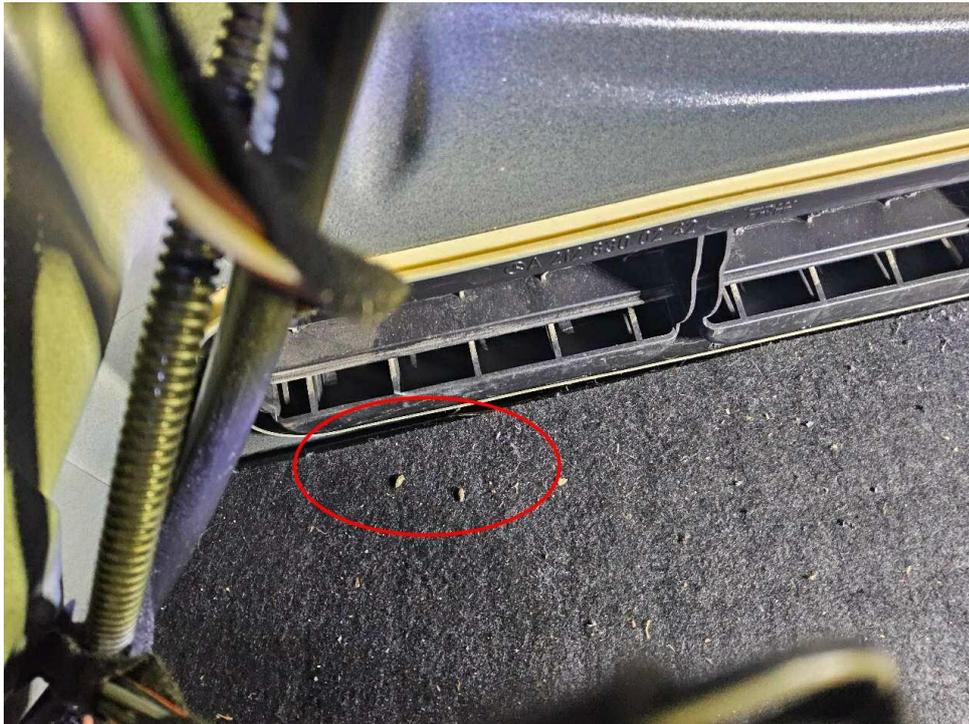
Bild 6 : Tierspuren im Kofferraum

Bild 7 : Tierspuren im Kofferraum

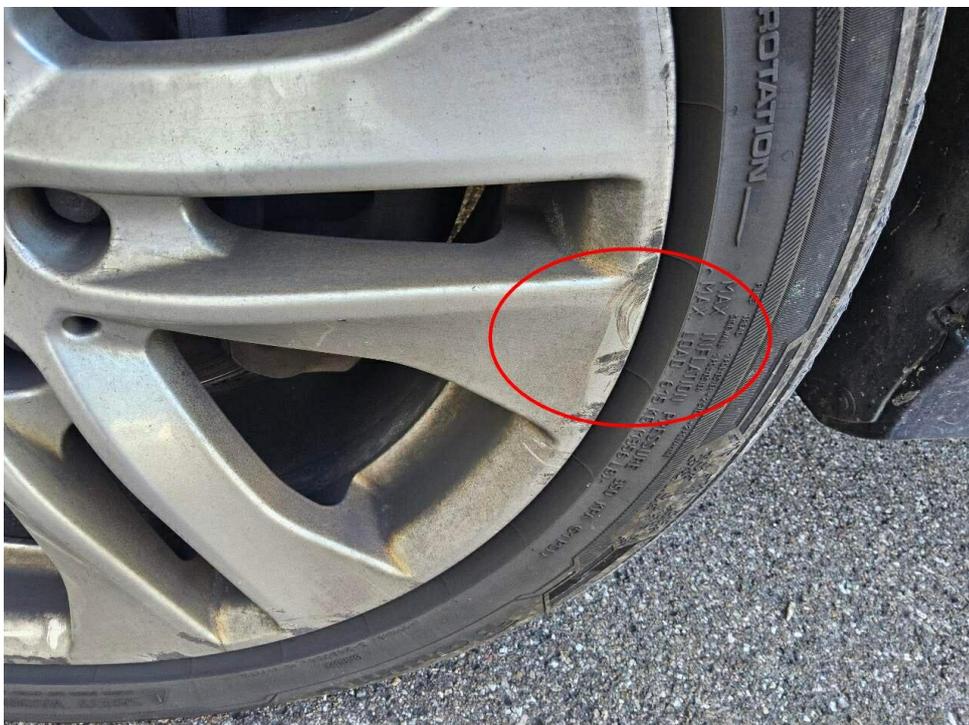
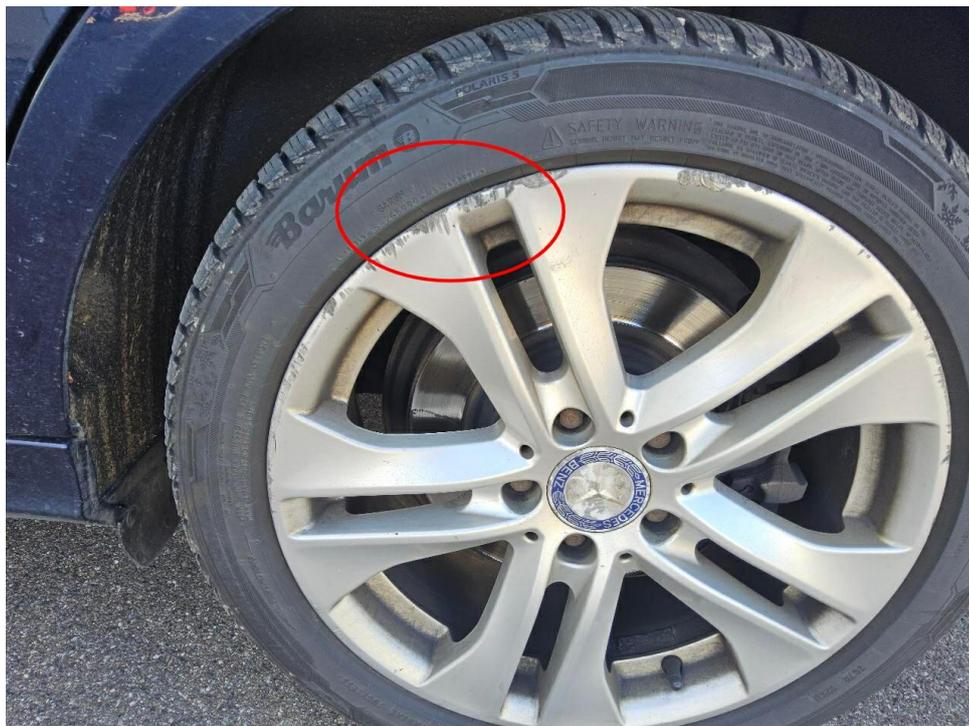
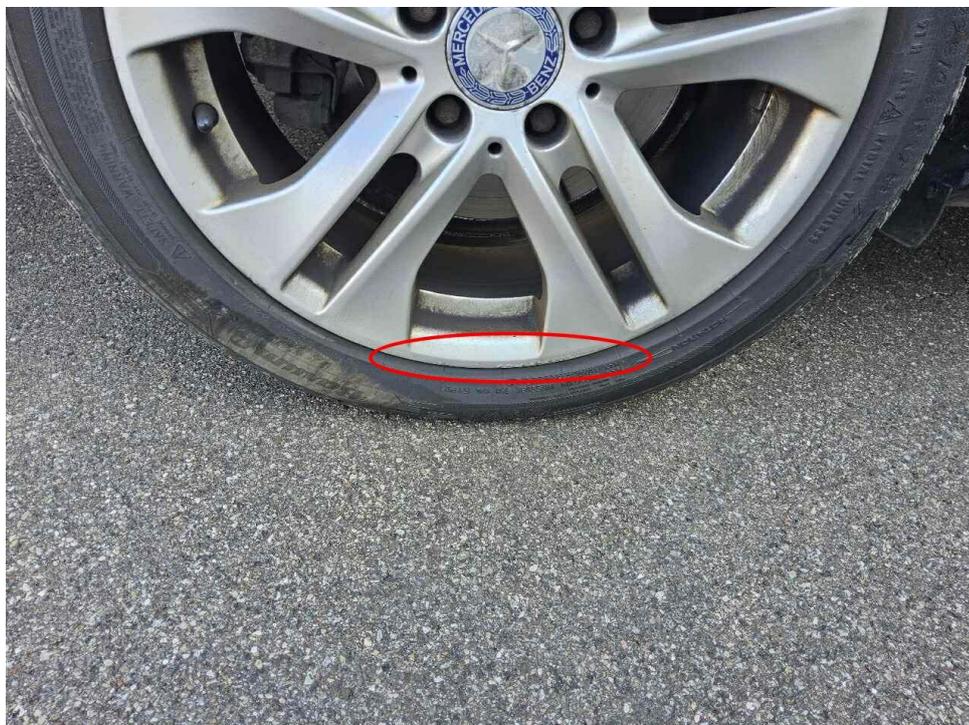
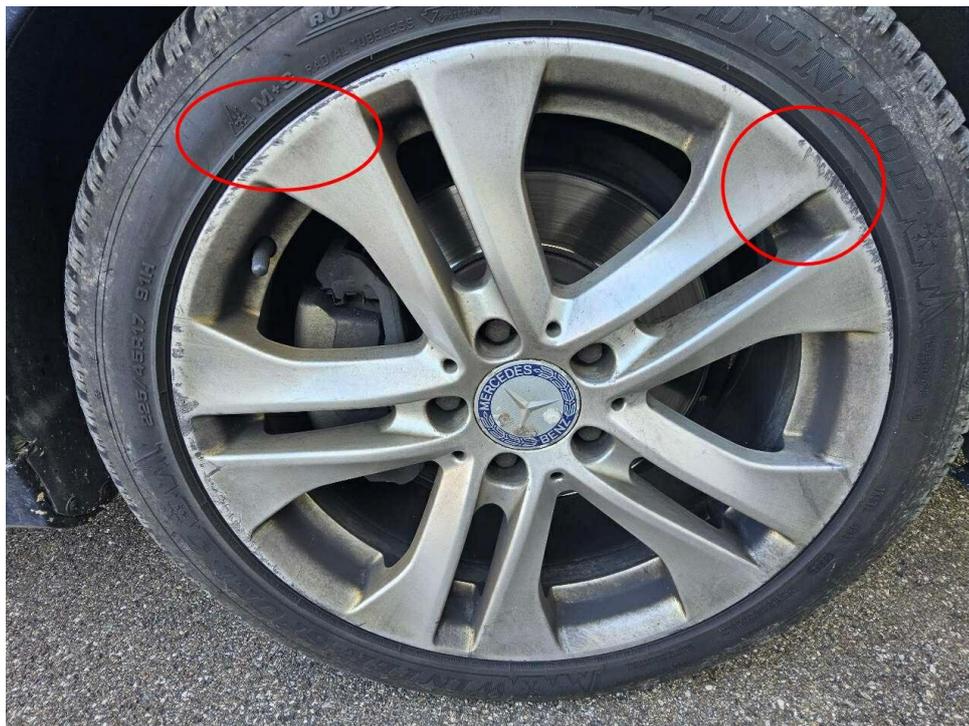
Bild 8 : Alle 4 Felgen sind angefahren

Bild 9 : Alle 4 Felgen sind angefahren

Bild 10 : Alle 4 Felgen sind angefahren

Bild 11 : Alle 4 Felgen sind angefahren

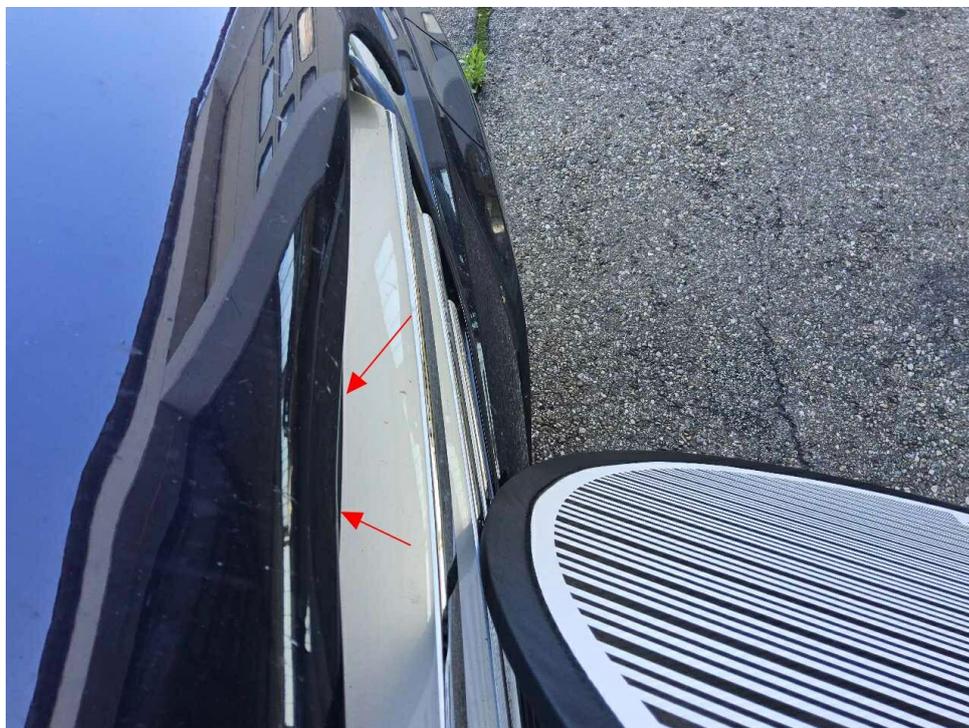
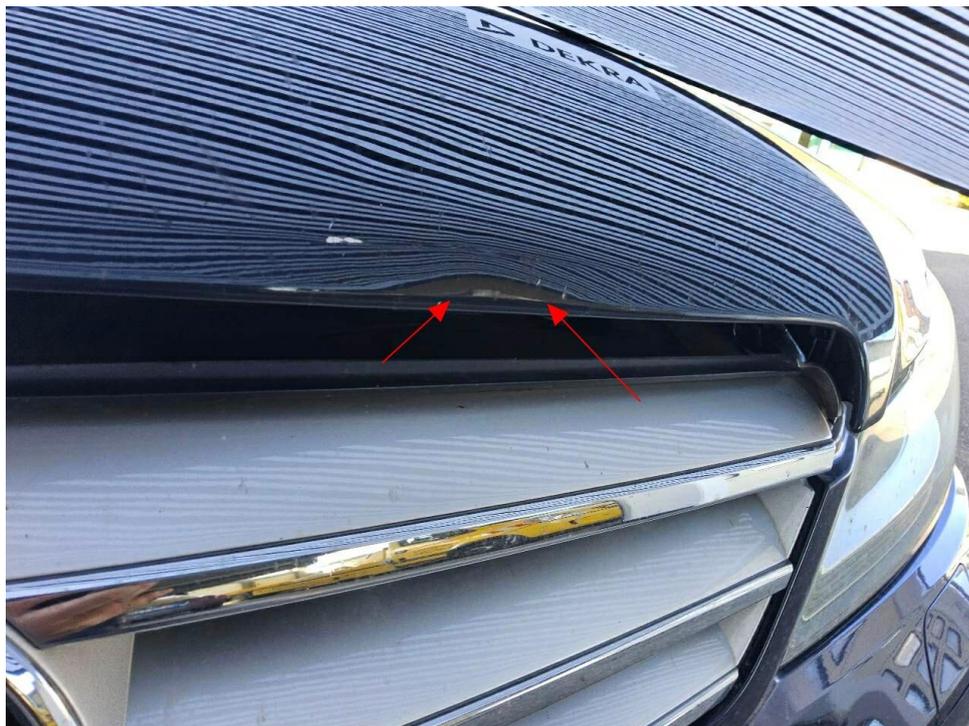
Bild 12 : Motorhaube vorne im Kanten Bereich eingedrückt und verformt

Bild 13 : Motorhaube vorne im Kanten Bereich eingedrückt und verformt

DVN	RC	ETN	ARBEITSGANG-BENENNUNG	ANZAHL	EUR/ST	EUR
44210	E	A204880105764	MOTORHAUBE	1	672,50	672,50

DVN	RC	APN	ARBEITSGANG-BENENNUNG	RS	STD	EUR
44210	E	88-2506 01	MOTORHAUBE ERN.UMFASST: MOTORHAUBE A+E	3K	1,33	226,10

44210 4 98-2808	DURCHFUEHREN(2-SCHICHT-LA CKIERUNG) MOTORHAUBE(TEIL AUSGEBAUT) * Lackstufe ST.1-M	2,83	509,40
-----------------	---	------	--------

Voraussichtliche Reparaturkosten netto	:	1848,73
+ 19,00% MwSt	:	351,26
Voraussichtliche Reparaturkosten brutto	:	2199,99

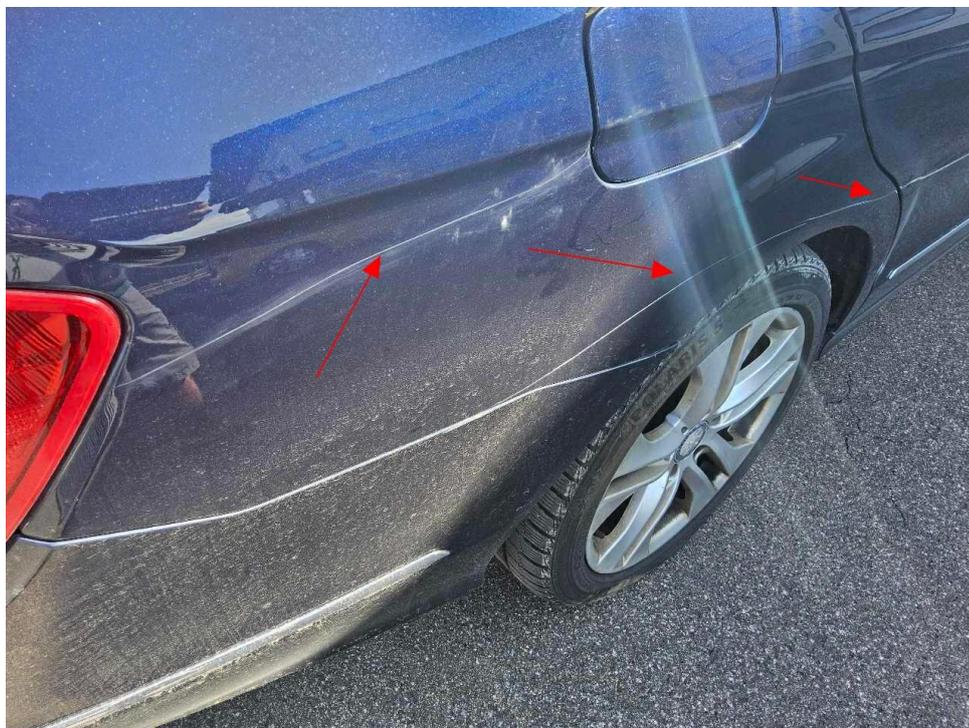
Bild 14 : Seitenteil rechts angeschrammt

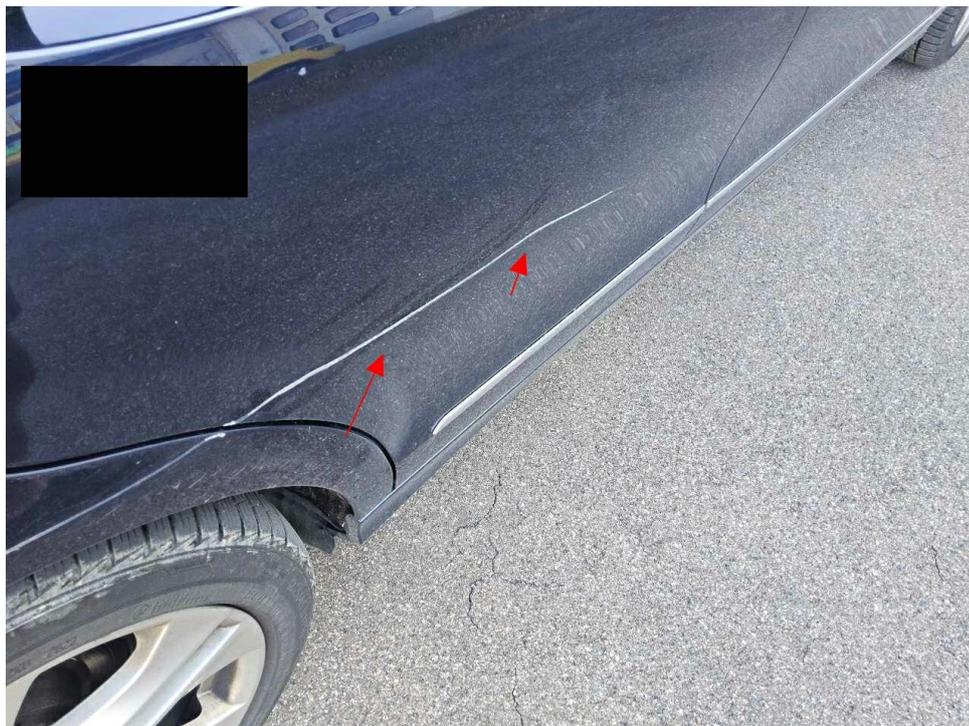
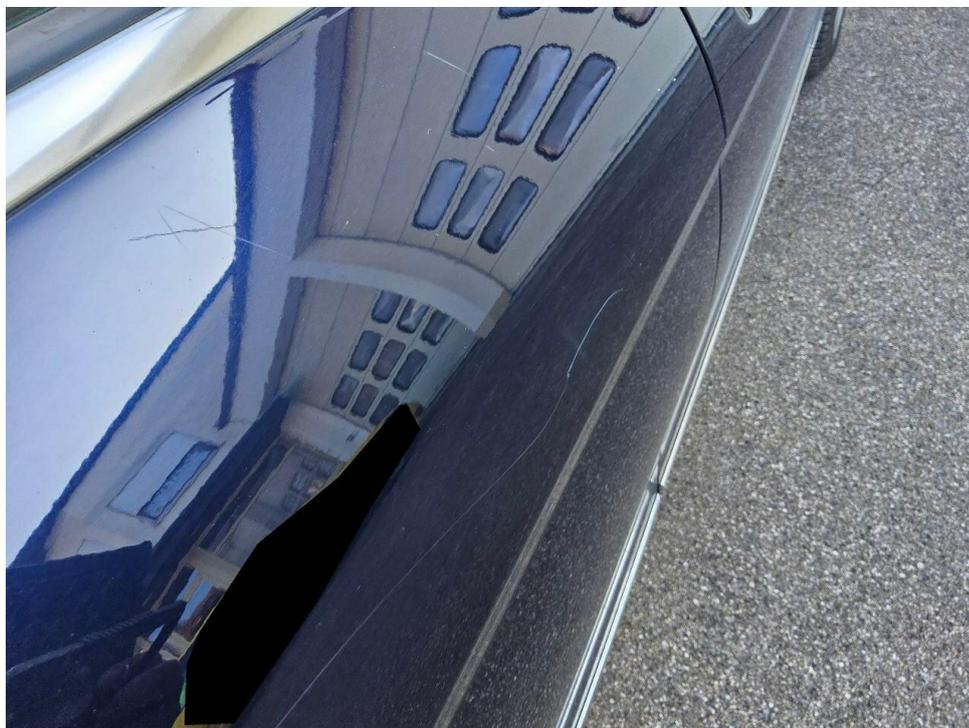
Bild 15 : Türe hinten rechts angeschrammt

Bild 16 : Türe hinten rechts angeschrammt

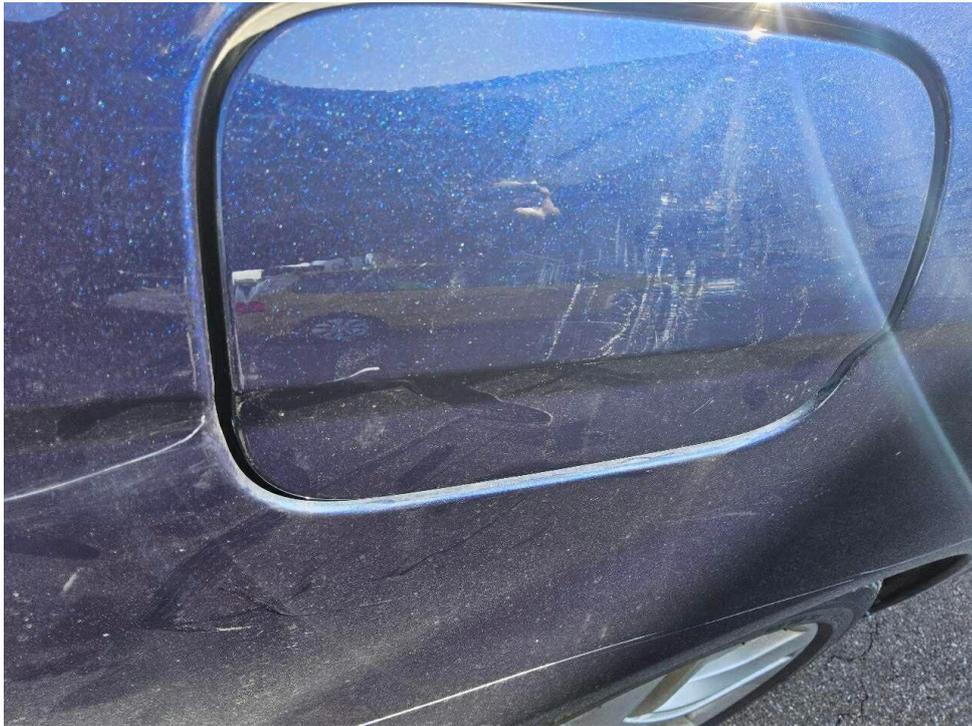
Bild 17 : Tankdeckel lackieren

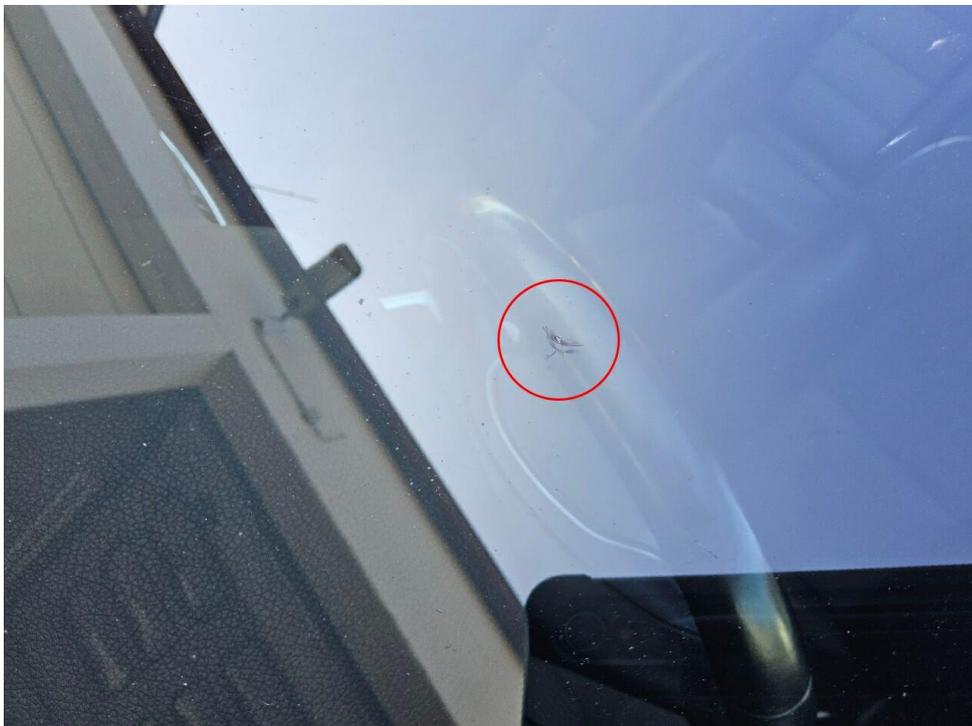
Bild 18 : Steinschlag in der Windschutzscheibe mit riss

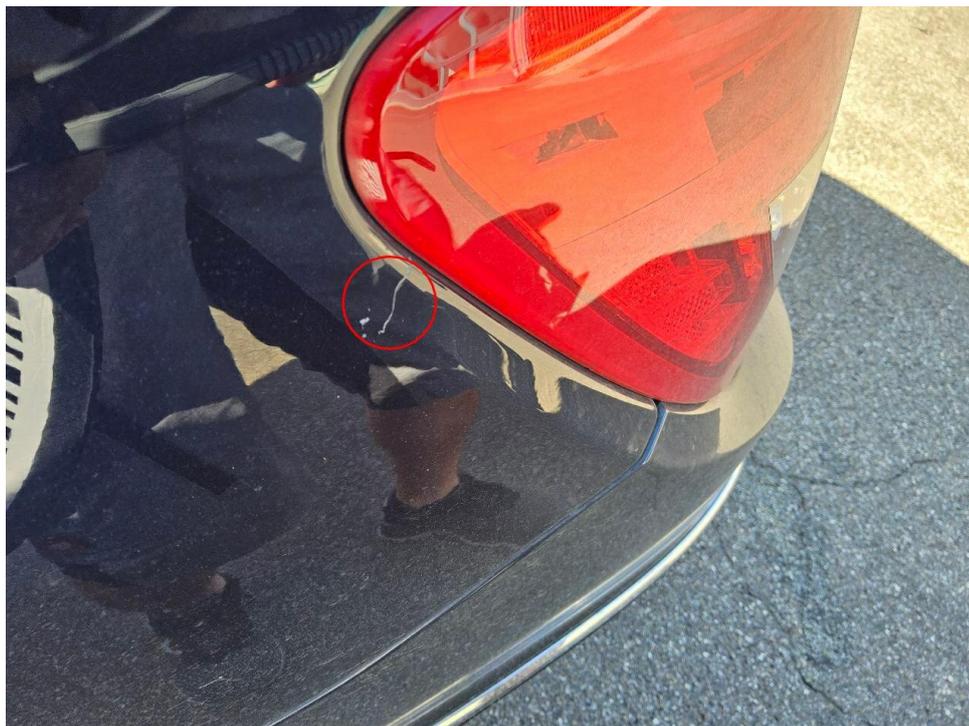
Bild 19 : Kratzer im Seitenteil links

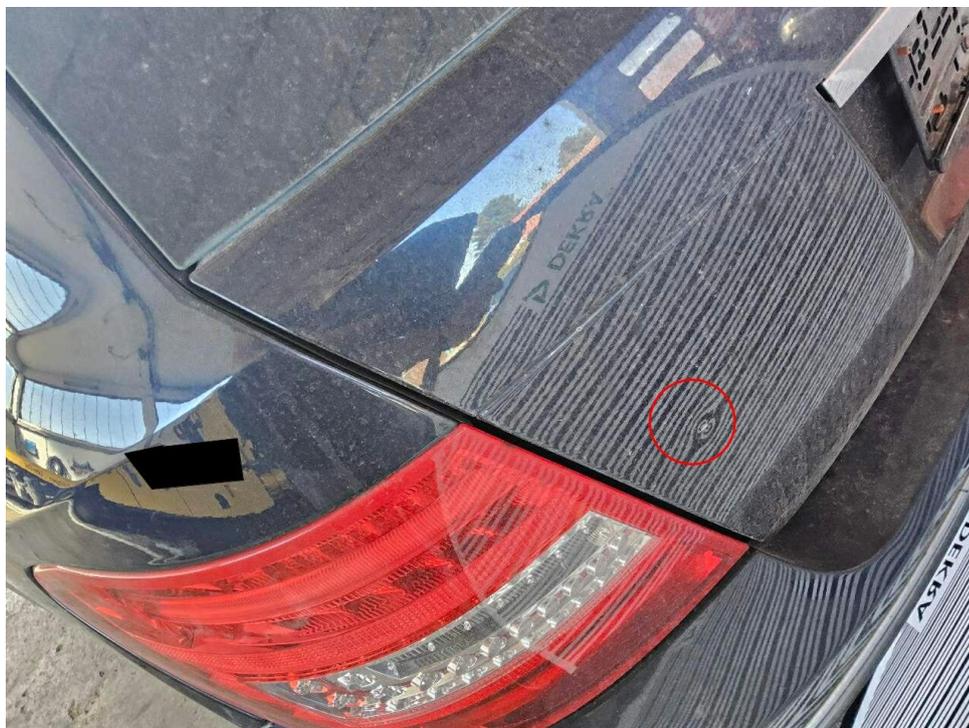
Bild 20 : Heckklappe Delle

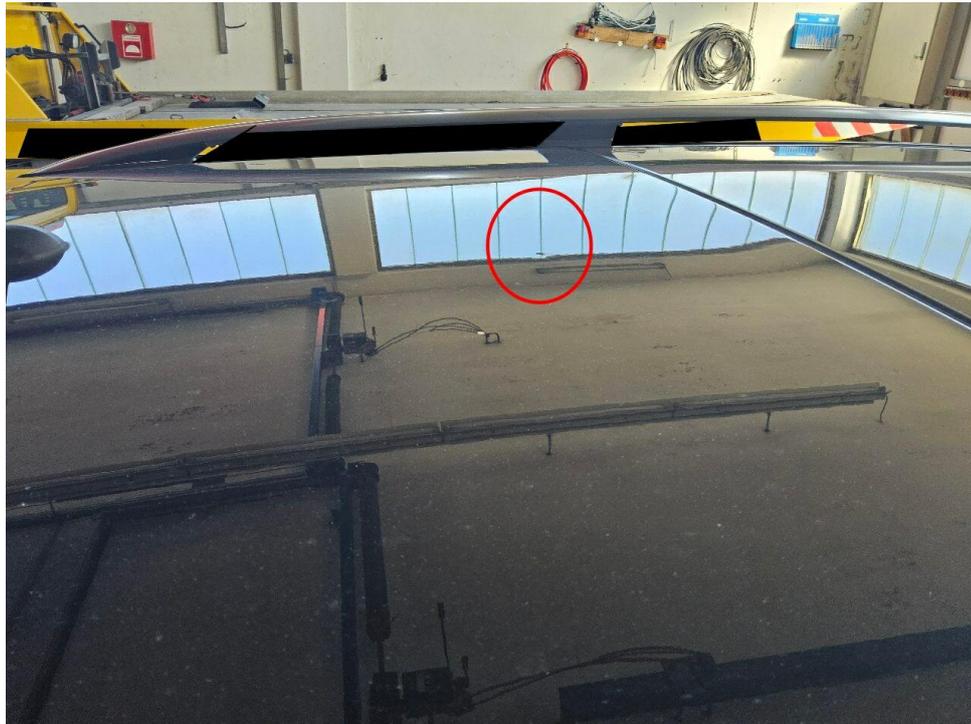
Bild 21 : Delle auf dem Dach

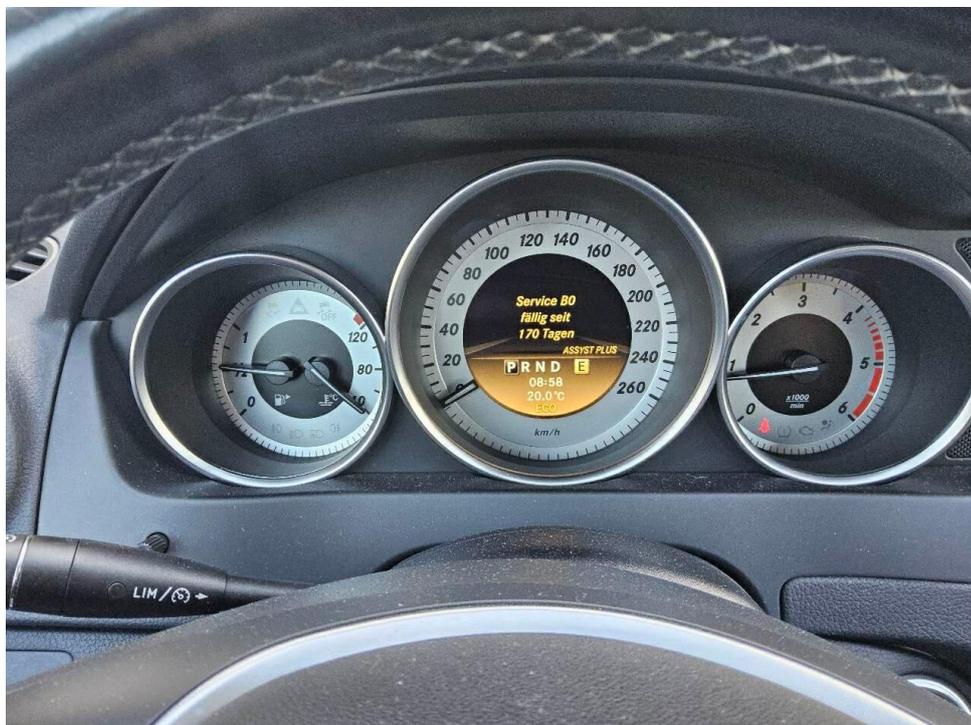
Bild 22 : Service fällig
