## Fahrzeugbewertung

Akte BUXUN-26197

Vom 17.09.2026

### **Hyundai i30 (PD)**

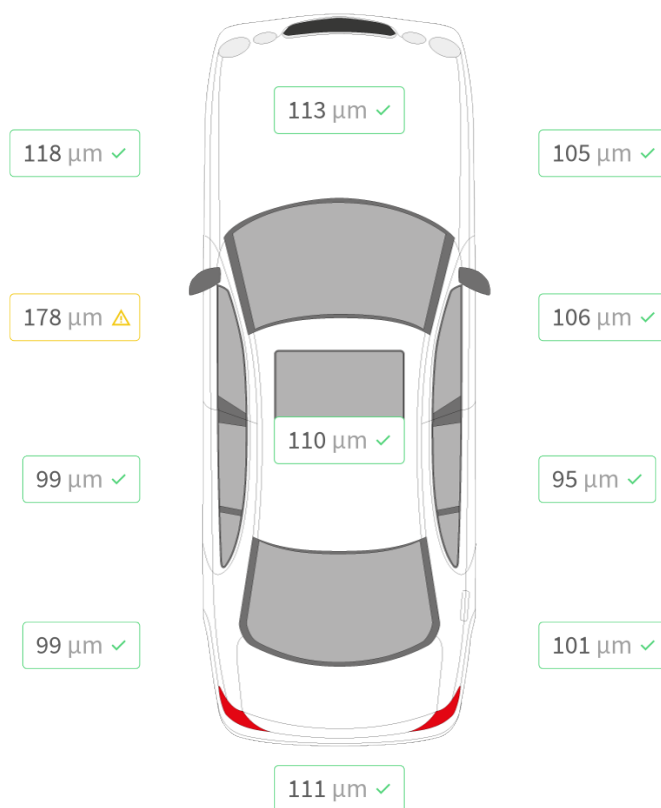
## Lackschichtdicke

- Tür v.l. lackiert

| Bauteil | Messwerte (µm) |
|---|---|
| Fahrertür | 178 ⚠ |

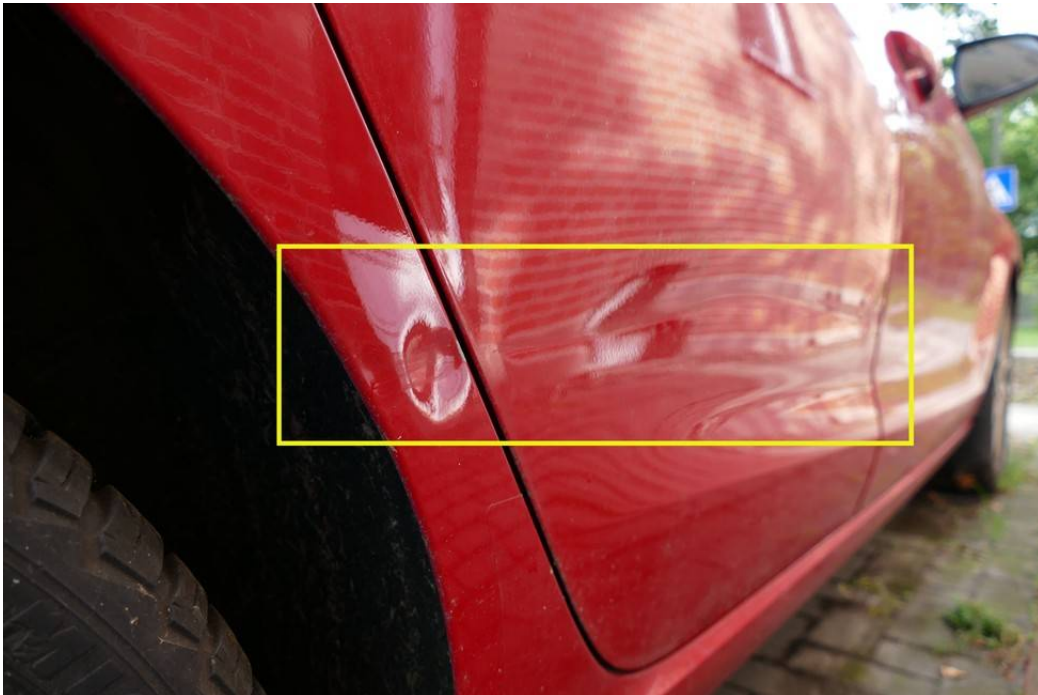
Foto 11

- Tür h.r. und Seitenwand verformt
- Felgen vorne und hinten teilweise korrodiert

Altschaden Seitenwand und Tür hinten rechts deformiert und Lackoberfläche beschädigt

| Instandsetzungskosten: Unfallschaden, Aufbereitung und Kundendienst<br>Unrepariert | - 2.400 € |

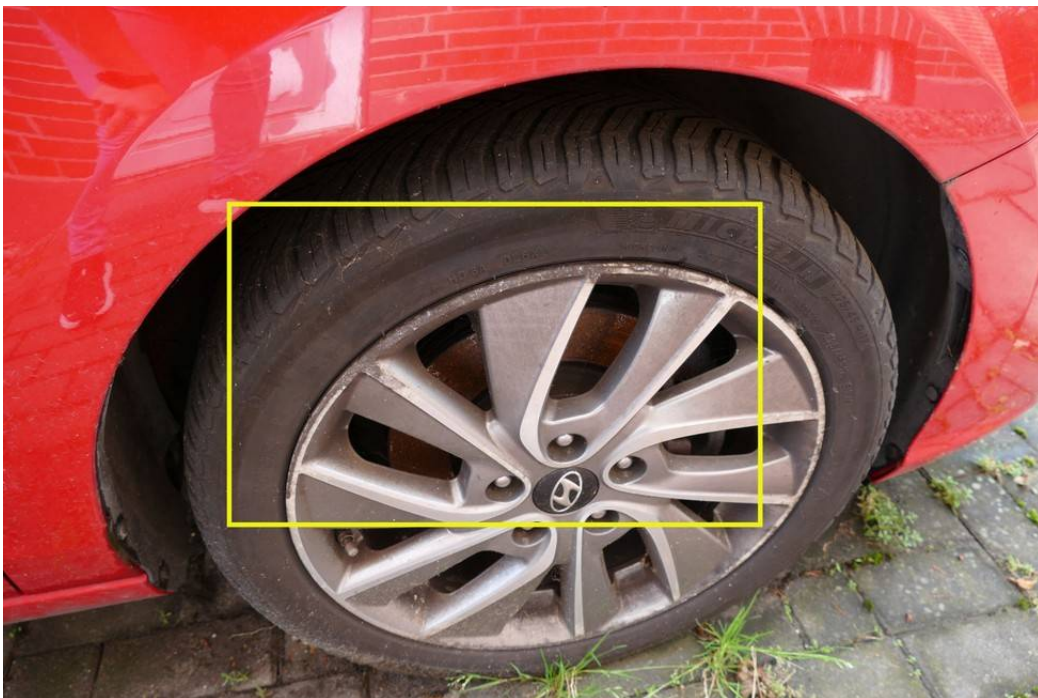
Foto 12

Felgen teilweise korrodiert
