Bewertungsgutachten

FIN WDD2074261F276086

Fahrzeugart	Personenkraftwagen
Hersteller	Daimler (D)
Marke	Mercedes-Benz
Typ / Verkaufsbezeichnung	207 / E 350 BlueTEC Cabrio 7G-TRONIC
Aufbauart	Cabriolet
HSN / TSN	1313 / DJV
Fahrzeug-Ident.-Nr.	WDD2074261F276086
Türen	2
Sitzplätze	4
Farbe	Schwarz
Lackierung	Metallic
Polster / Farbe	Leder / Braun
Energiequelle / Kraftstoff	Diesel
Motorart / Zylinderanzahl	V-Motor / 6
Leistung / Hubraum	185 kW / 2987 cm ³
Schadstoffklasse	EURO6;T;CI; M, N1 I
Getriebe	Automatik /
Felgen	Leichtmetall
Km-Stand abgelesen	179.481

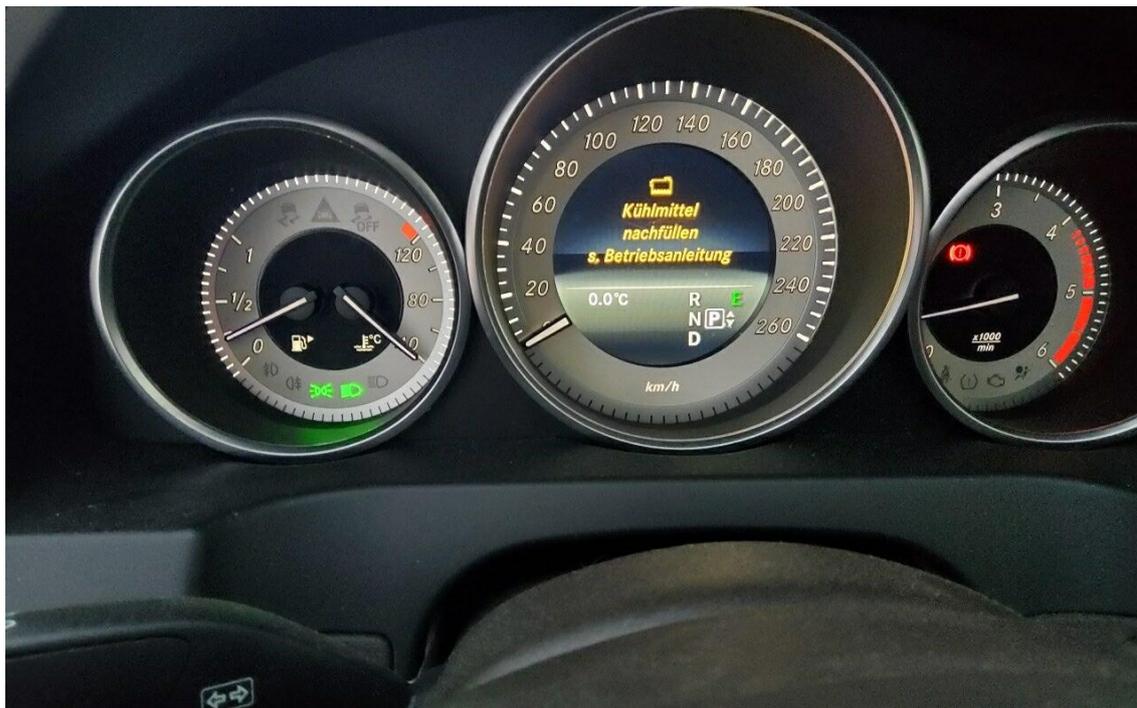
Leichtmetallfelge vorne rechts verschrammt, erneuern (Bild 8); Leichtmetallfelge hinten rechts verschrammt, erneuern (Bild 9); Leichtmetallfelge vorne links verschrammt, erneuern (Bild 10); Kühlwasser leer Motor startet nicht, prüfen und Befund festlegen, Schadenerweiterung möglich.

Bild 7 : Kühlwasserverlust prüfen

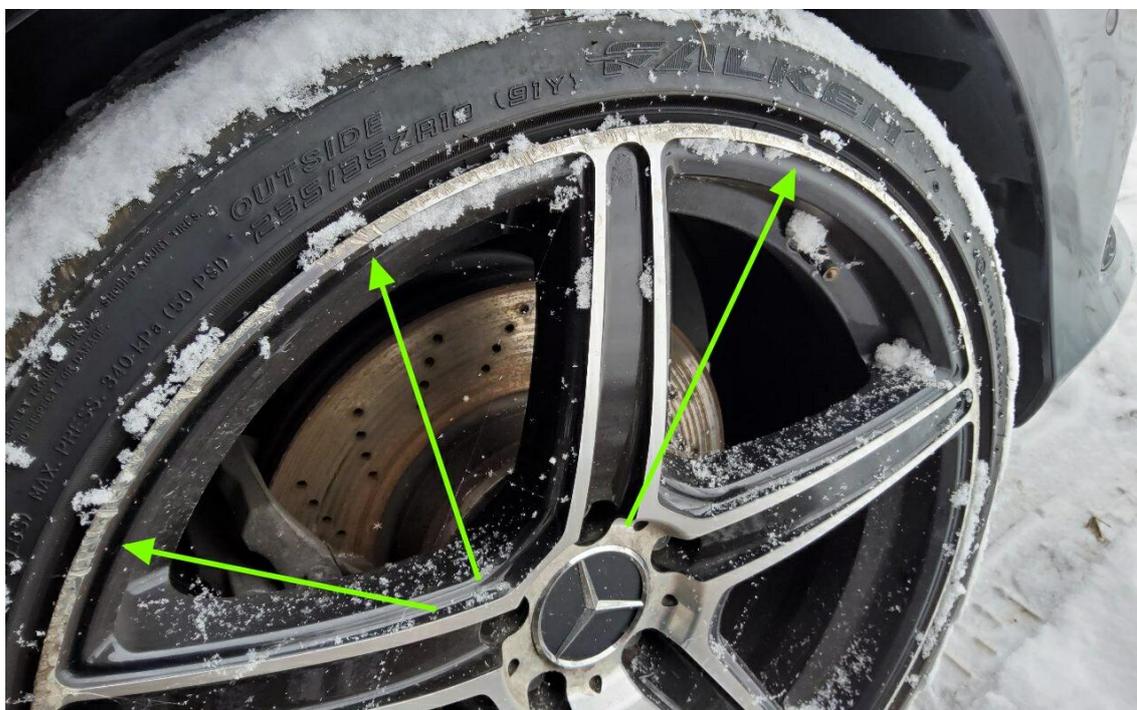
Bild 8 : Leichtmetallfelge vorne rechts verschrammt

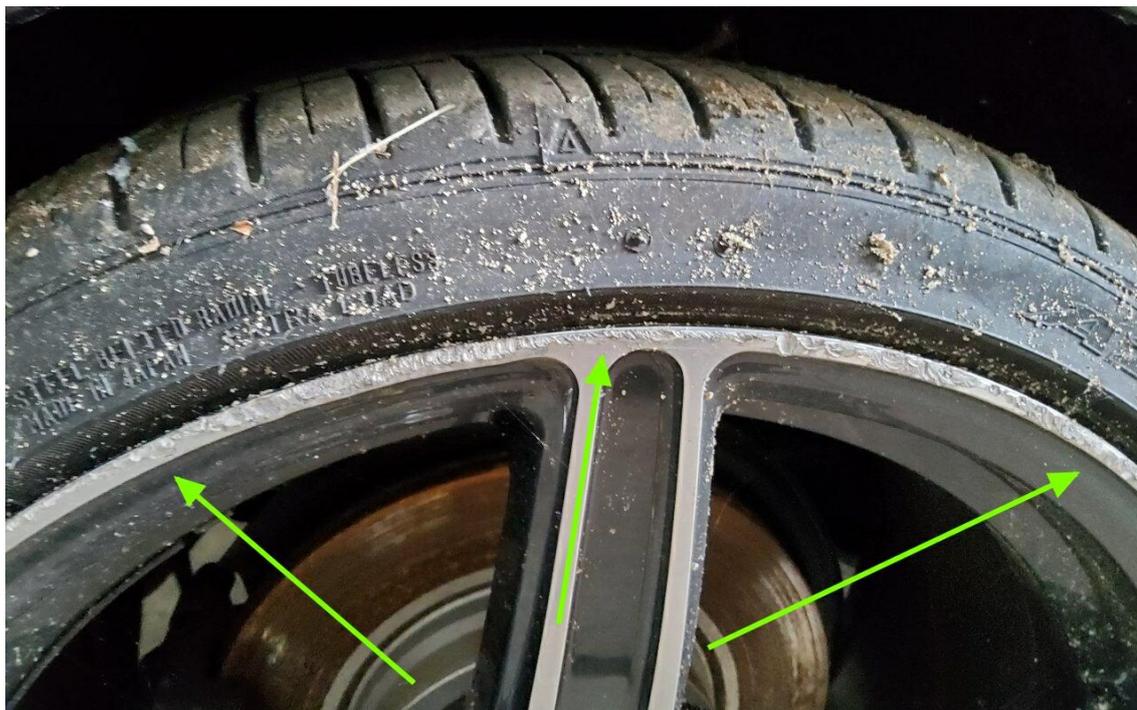
Bild 9 : Leichtmetallfelge hinten rechts verschrammt

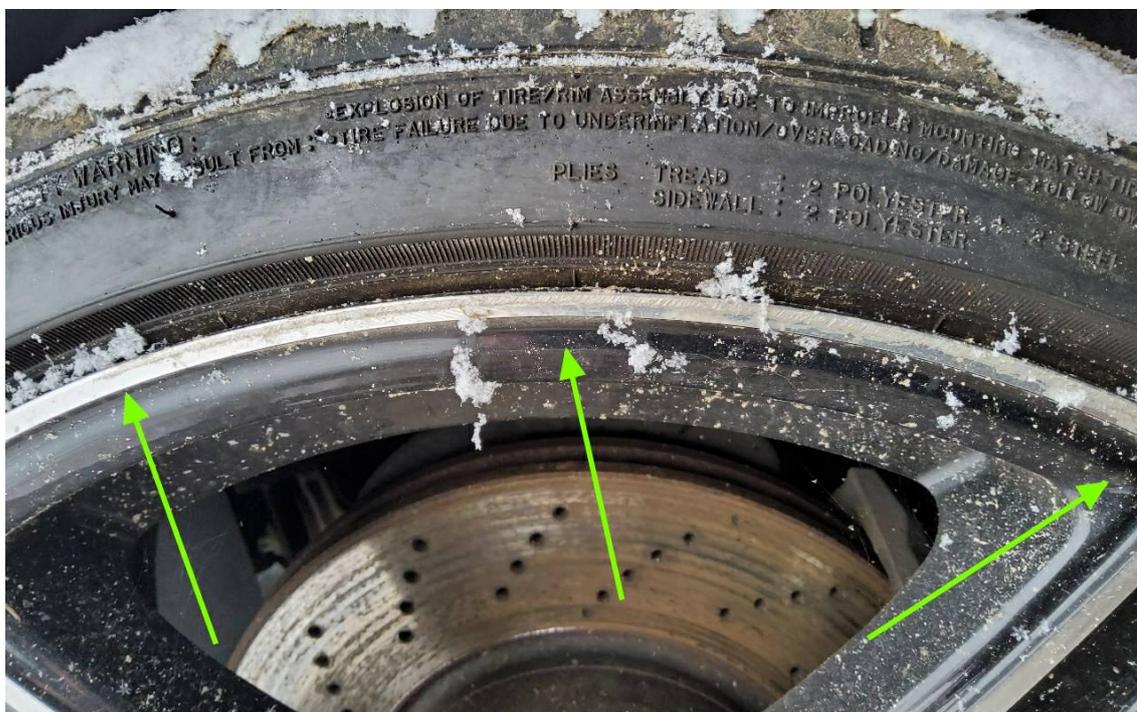
Bild 10 : Leichtmetallfelge vorne links verschrammt
