## Bewertungsgutachten

**RZ HK47**

**WDD2074261F276086**

| Typ / Verkaufsbezeichnung | 207 / E 350 BlueTEC Cabrio 7G-TRONIC |

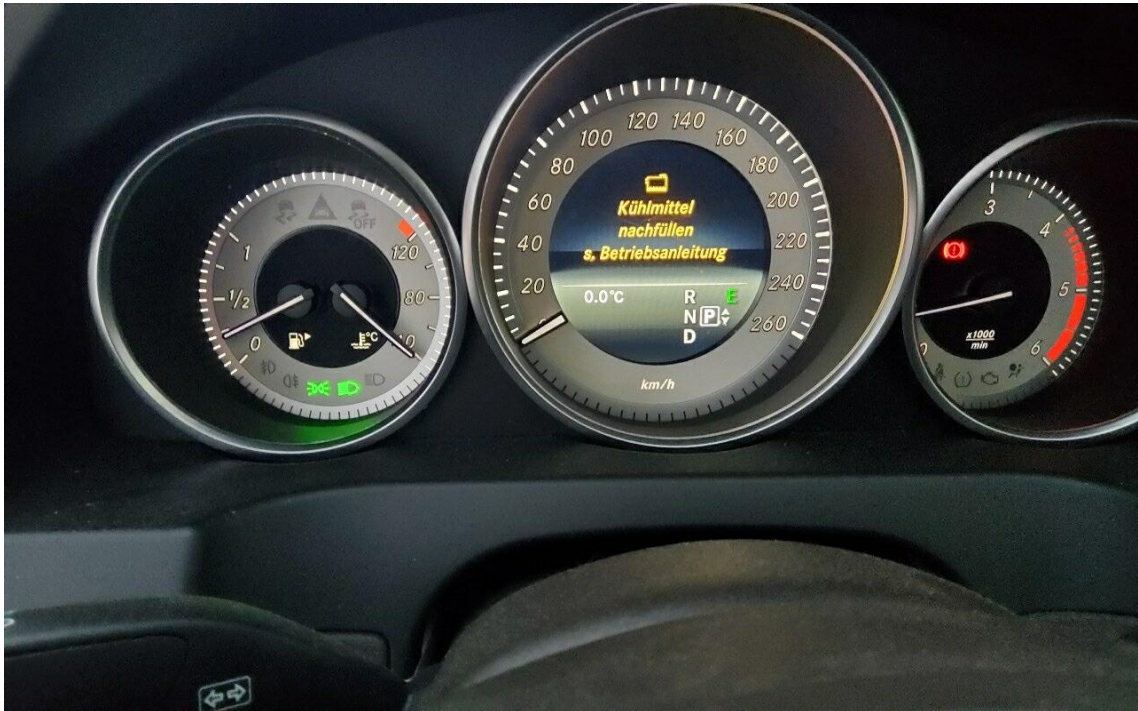
Bild 7 :      Kühlwasserverlust prüfen

Leichtmetallfelge vorne rechts verschrammt, erneuern (Bild 8); Leichtmetallfelge hinten rechts verschrammt, erneuern (Bild 9); Leichtmetallfelge vorne links verschrammt, erneuern (Bild 10); Kühlwasser leer Motor startet nicht, prüfen und Befund festlegen, Schadenerweiterung möglich.

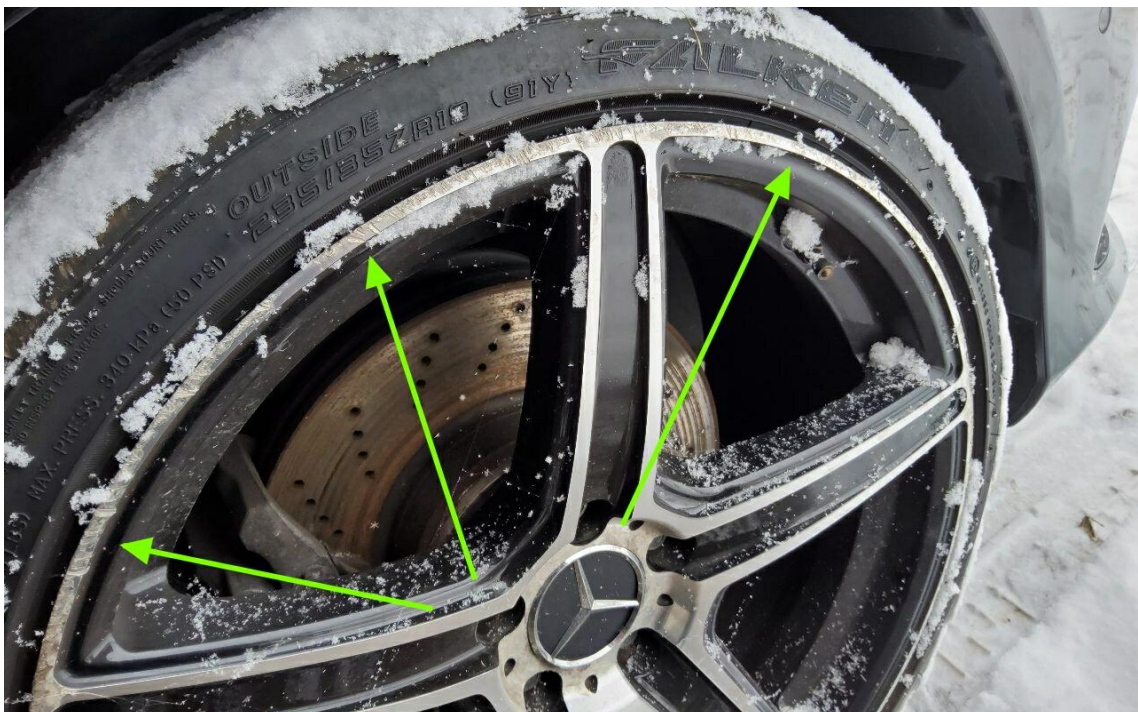
Bild 8 :      Leichtmetallfelge vorne rechts verschrammt

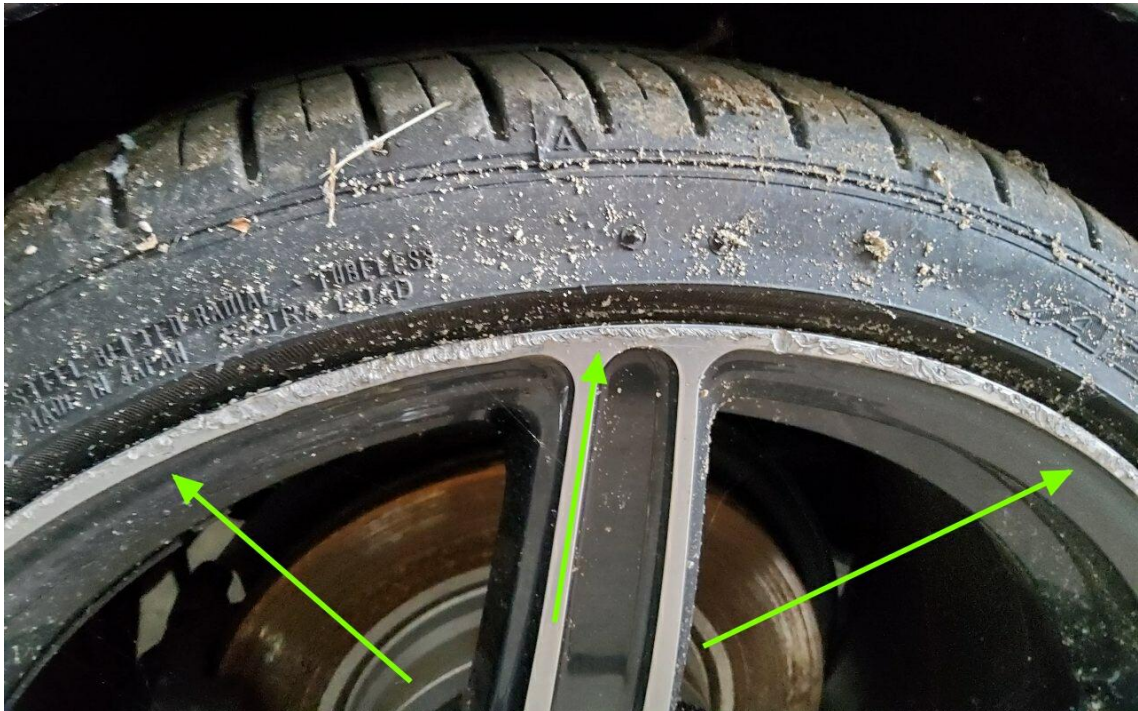
Bild 9 : Leichtmetallfelge hinten rechts verschrammt

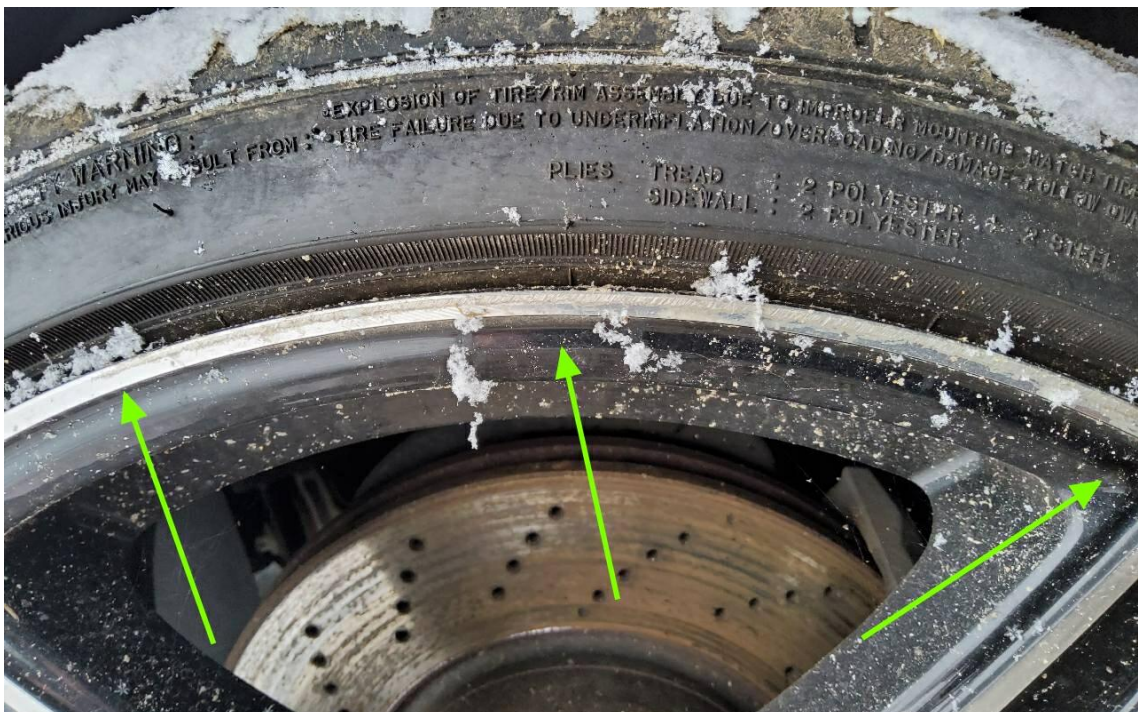
Bild 10 : Leichtmetallfelge vorne links verschrammt
