## SCHÄTZGUTACHTEN

Betrifft: GZ. 30 E 227/25 k beim Bezirksgericht Wiener Neustadt  
GZ. 41 Hv 108/23 h beim Landesgericht Wiener Neustadt

Art u. Aufbau:	PKW/M1/SUV
Marke u. Type:	Mitsubishi Pajero Wagon GLS 3,2 DI-D TD Aut.
FIN:	JMBLYV78W2J001229
Motortype:	4M41 DQ 1980
Getriebe:	Automatik Allrad zuschaltbar
Hubraum/Leistung:	3.200 cm <sup>3</sup> /118,00 kW
Erstzulassung:	12.10.2001
Tachostand:	182796 km abgelesen
Farbe:	schwarz
Türen/Sitzpl.:	5/5
§ 57 a Prüfplakette:	10/23 Lochung d. nächsten erf. Überprüfung
Bereifung:	Continental 295/45 ZR 20 DOT 4613
Profiltiefe:	4x a' 4-5 mm geschätzt

## FOTOANHANG

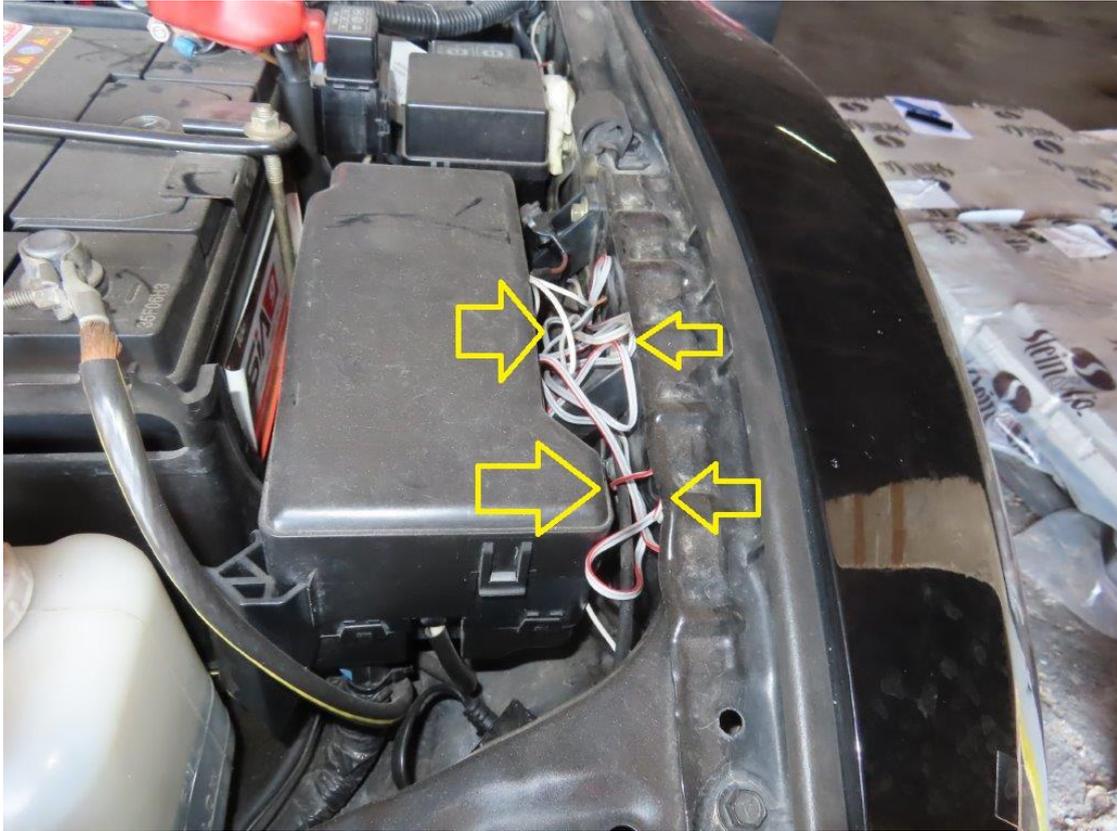
Die Batterie ist tief entladen, der Fahrzeugmotor wurde mit Starthilfe gestartet.  
Der Austausch der Reifen wird auf Grund Alters empfohlen.  
Servicestand unbekannt.  
Die Gültigkeit der § 57 a Plakette ist abgelaufen.  
An Motorraum und im Inneren des Fahrzeuges ist nicht sach- und fachgerechte  
Kabelverlegung vorliegend.  
Fehlende Hecktürverkleidung.  
Dellen an Karosserie und Verkratzungen an Lackflächen.  
Korrosion an Unterboden, Radaufhängung und Abgasanlage.  
Oberflächige Steinschläge an Windschutzscheibe.

Mangelhafte Kabelverlegung im Motorraum.

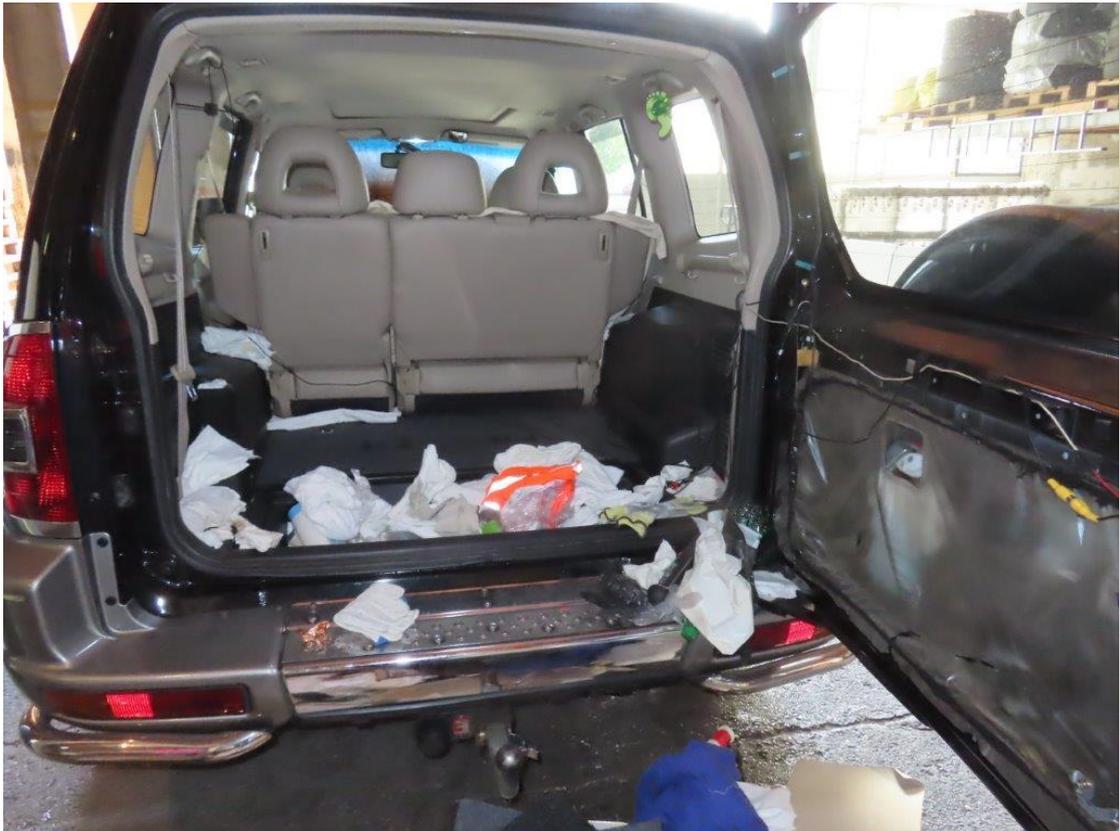
Fehlende Hecktürverkleidung, zusätzliche angebrachte Kabelverlegung ist mangelhaft.

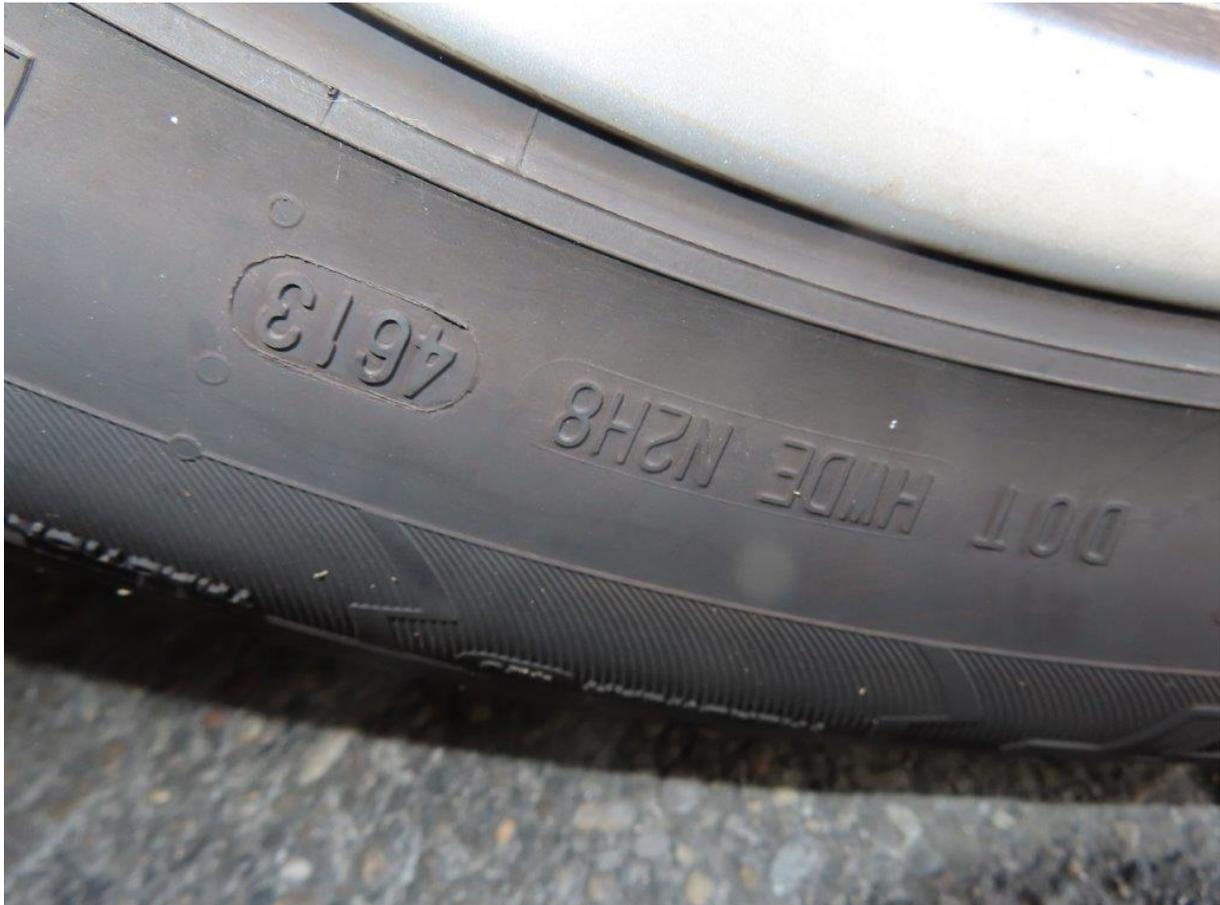
Am Fahrzeug montierte Reifen wurden in KW 46/2013 erzeugt.
