## Bewertungsgutachten

| Typ / Verkaufsbezeichnung | Volkswagen T4 Winebago / T4 |
| Fahrzeug-Ident.-Nr. | WV3AH4709YH108315 |

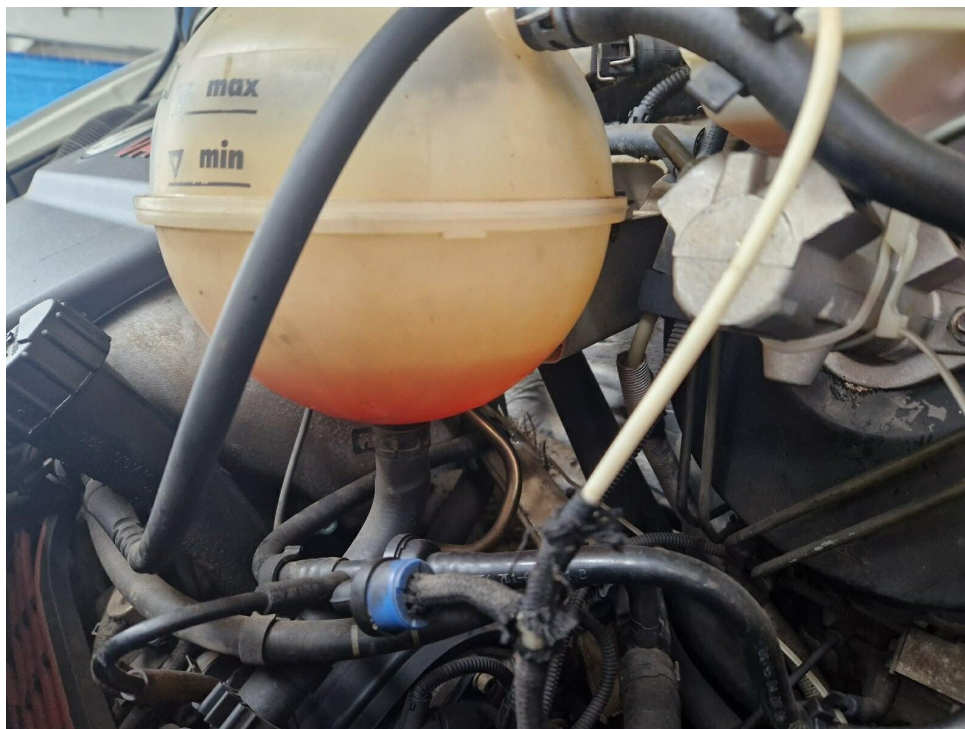
Bild 9 :      Kühlwasserstand gering

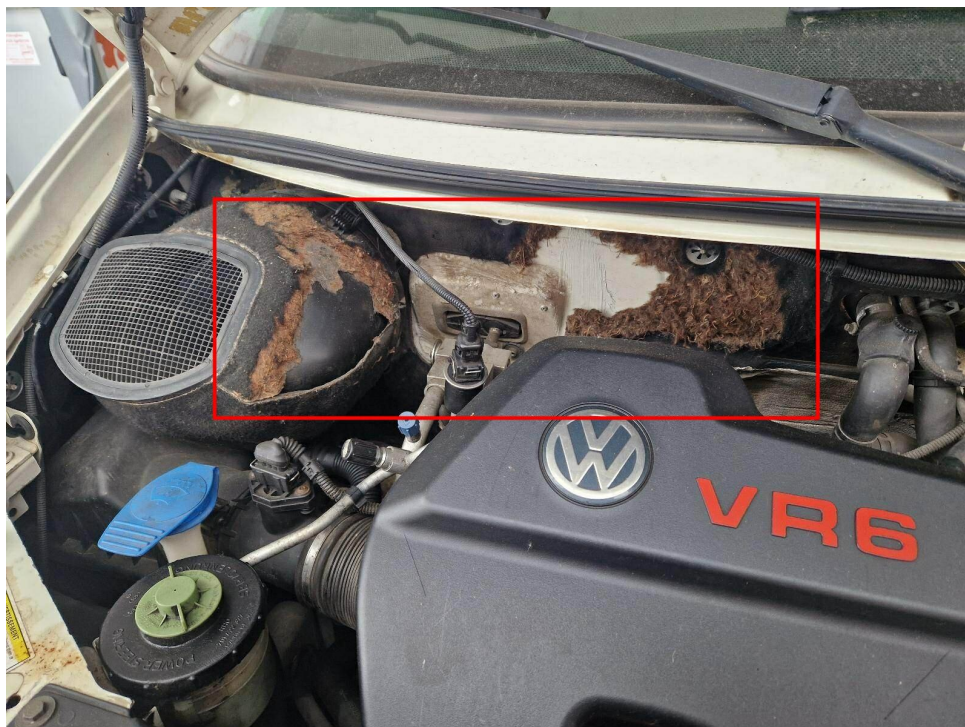
Bild 10 :      Motorraum Tierspuren

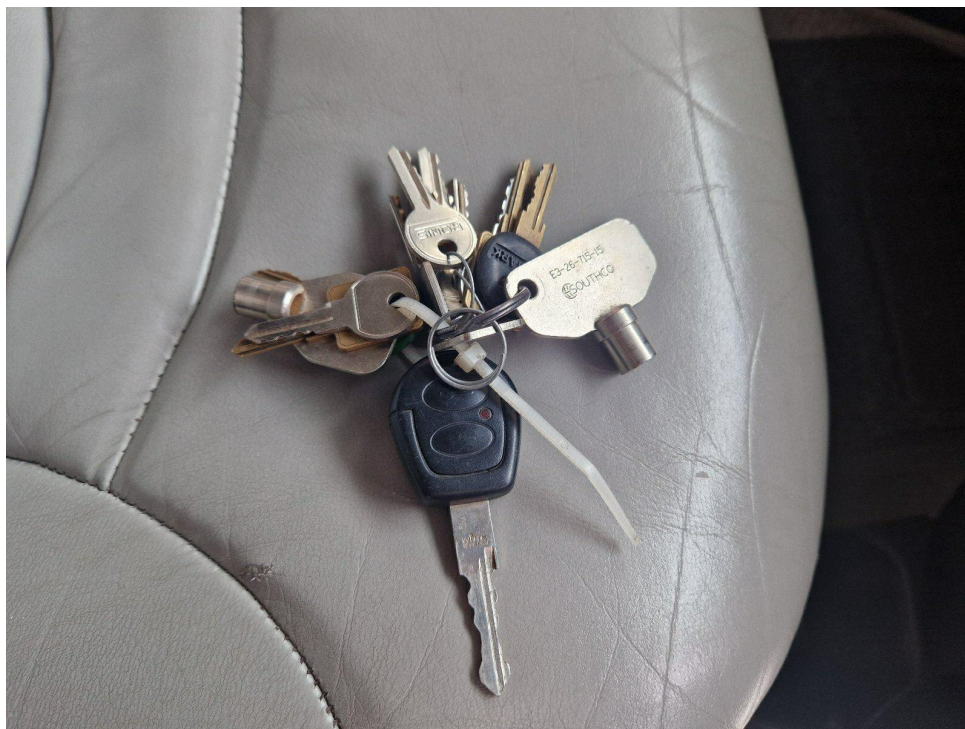
Bild 13 : Schlüsselsatz

- Schlüsselsatz unvollständig, prüfen und Befund festlegen, Schadenerweiterung möglich
- Unfallschaden hinten links nicht vollumfänglich instandgesetzt, prüfen und Befund festlegen, Schadenerweiterung möglich
- Fahrzeug für Deutschen Markt umrüsten/umbauen, prüfen und Befund festlegen, Schadenerweiterung möglich
- Toilettendeckel zerbrochen, erneuern
- Kühlmittelstand Motor gering, instandsetzen, prüfen und Befund festlegen, Schadenerweiterung möglich
- Motorraum Tierspuren, instandsetzen, prüfen und Befund festlegen, Schadenerweiterung möglich
- Fahrzeugbatterie schwach, prüfen und Befund festlegen, Schadenerweiterung möglich

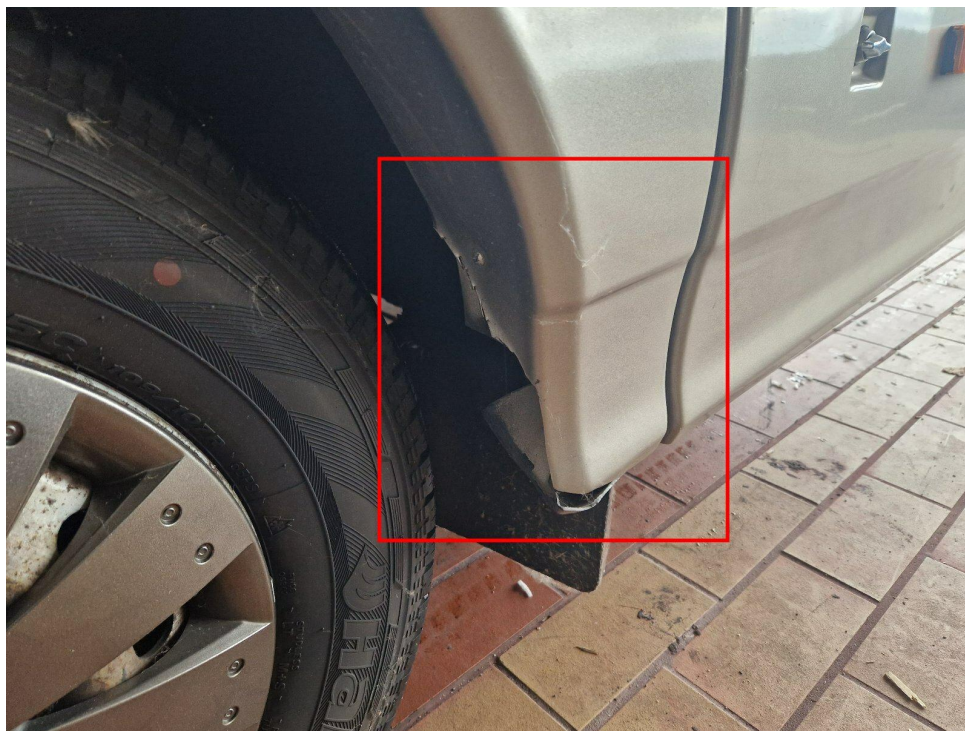
Bild 14 : Restunfallspuren

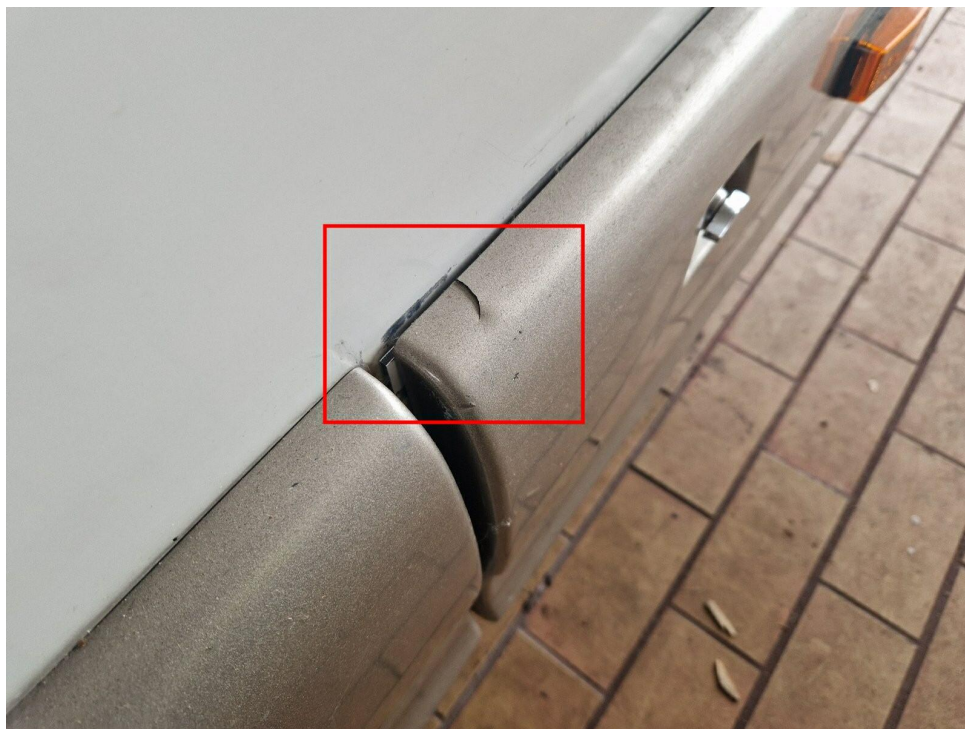
Bild 15 : Restunfallspuren

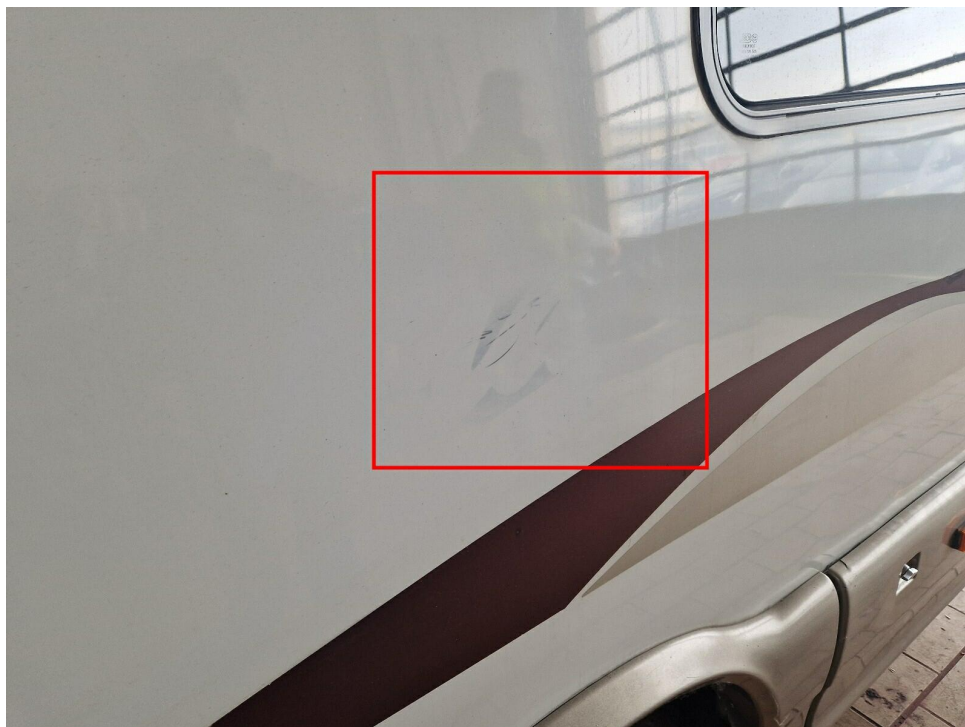
Bild 16 : Restunfallspuren

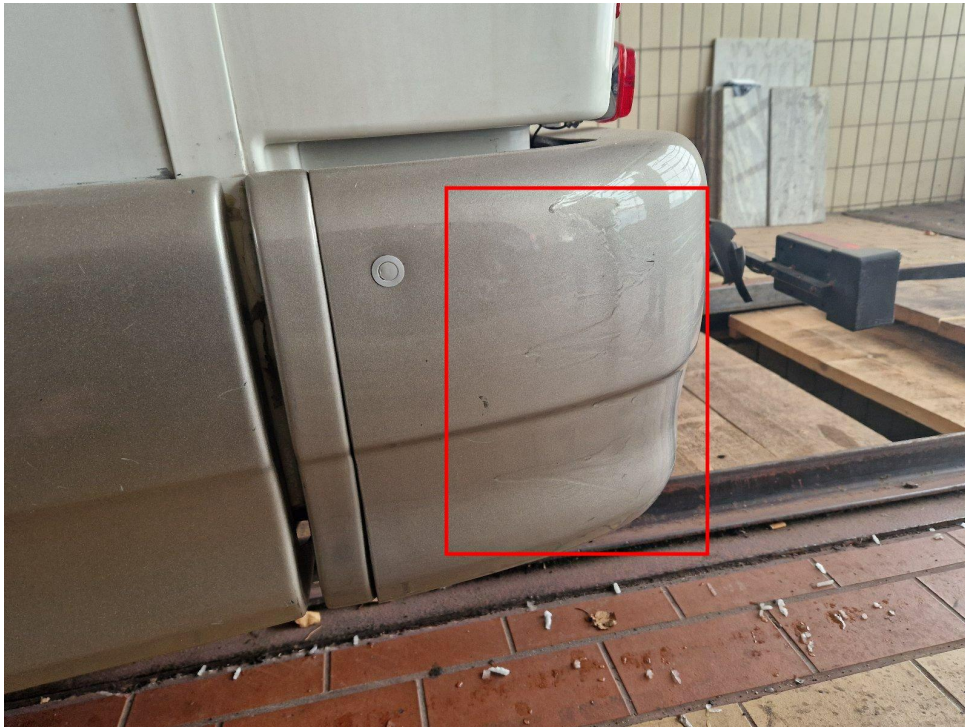
Bild 17 : Restunfallspuren

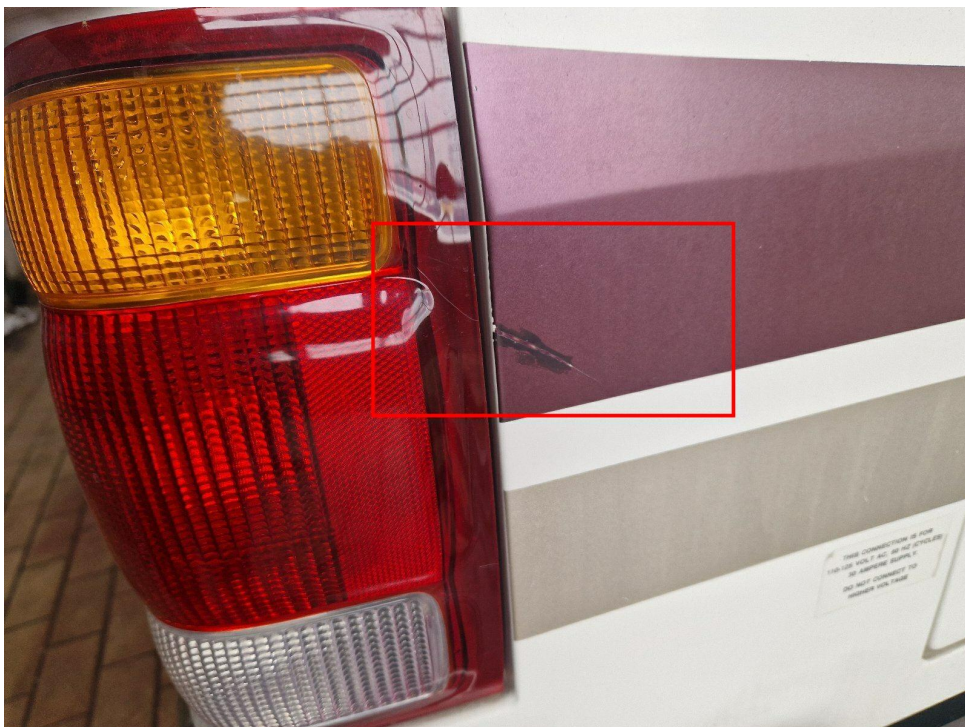
Bild 18 : Rückwand rechts verkratzt

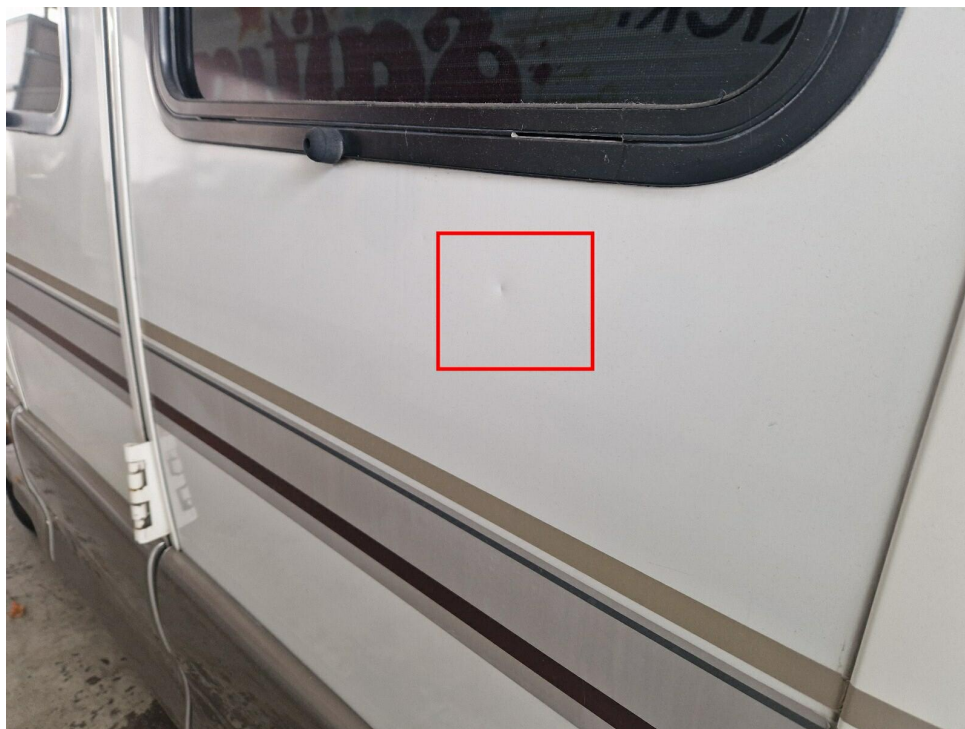
Bild 25 : vereinzelt Eindellungen

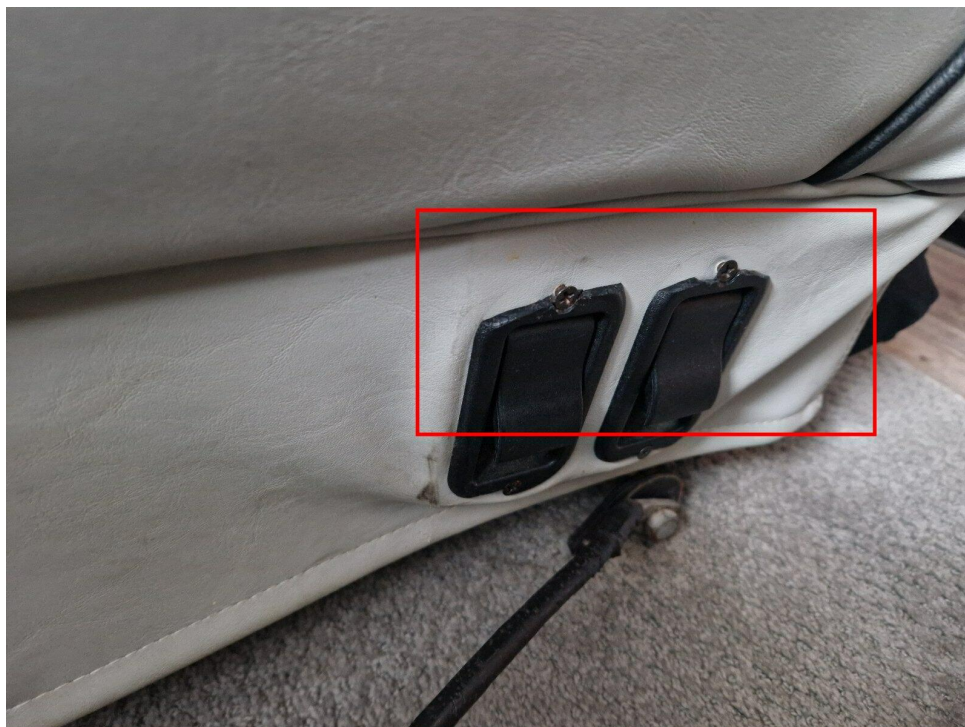
Innerraum Gebrauchsspuren (Bild 26); Lackierung Gebrauchsspuren.

Bild 26 : Inneraum Gebrauchsspuren
