Bewertungsgutachten

Auftraggeber	Amtsgericht Bad Hersfeld, Z.Hd. Obergerichtsvollzieher Blum, Dudenstr. 10, 36251 Bad Hersfeld
Ihr Auftrag vom	27.01.2026, telefonisch durch Herrn Blum
Eingang am	25.02.2026
Besichtigung	27.01.2026 um 10:21 Uhr werwie GmbH, An der Haune 3, 36251 Bad Hersfeld

Fahrzeugart	Lastkraftwagen
Hersteller	IVECO (I)
Typ / Verkaufsbezeichnung	IVECO / 75 E..
Aufbauart	Geschlossener Kasten / mit Ladegerät
HSN / TSN	4192 / 000
Fahrzeug-Ident.-Nr.	ZCFA75D0402610930
Leergewicht	4810 kg
zul. Gesamtmasse	6000 kg
Maße über alles L / B / H	8100 / 2550 / 3550 (mm)
Achsen / angetr.Achsen	2 / 1

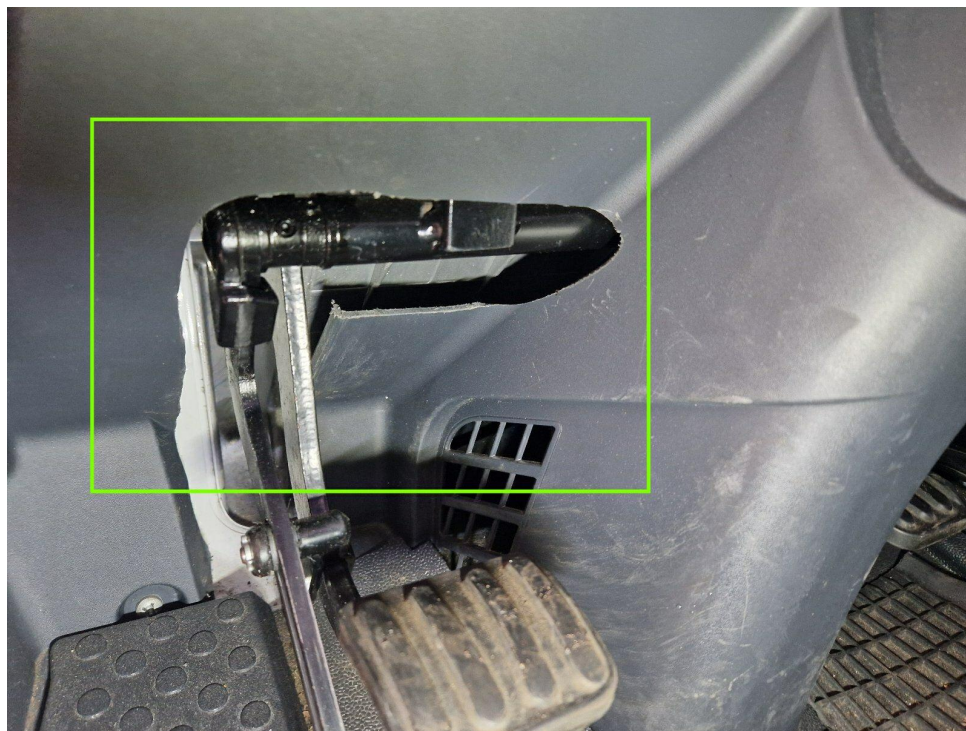
Bild 12 : Verkleidung zerschnitten

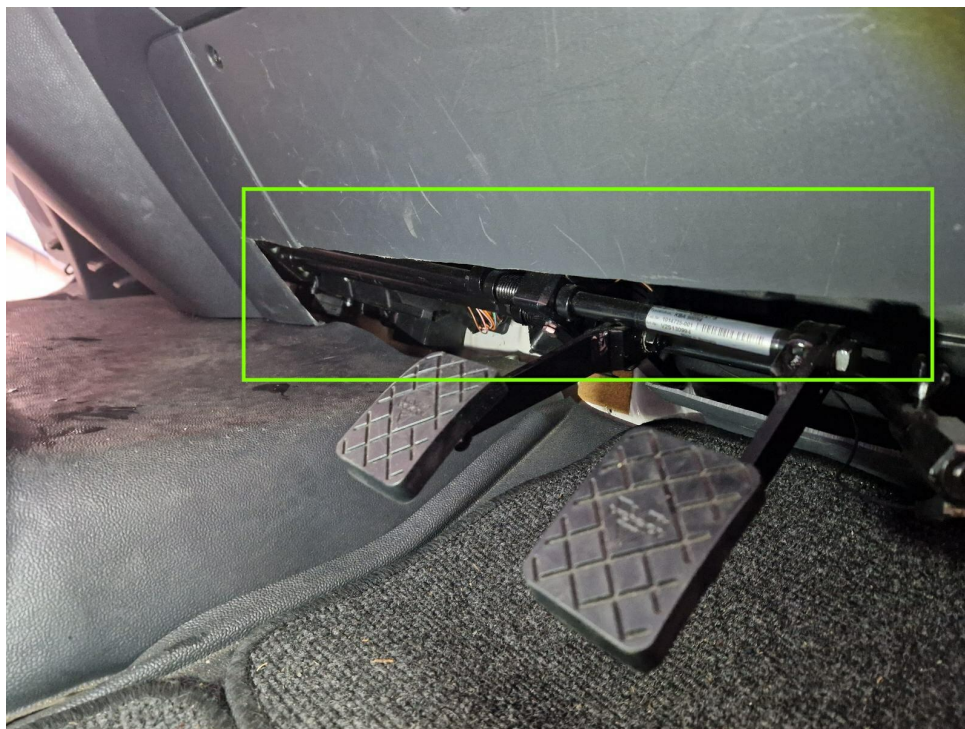
Bild 13 : Verkleidung zerschnitten

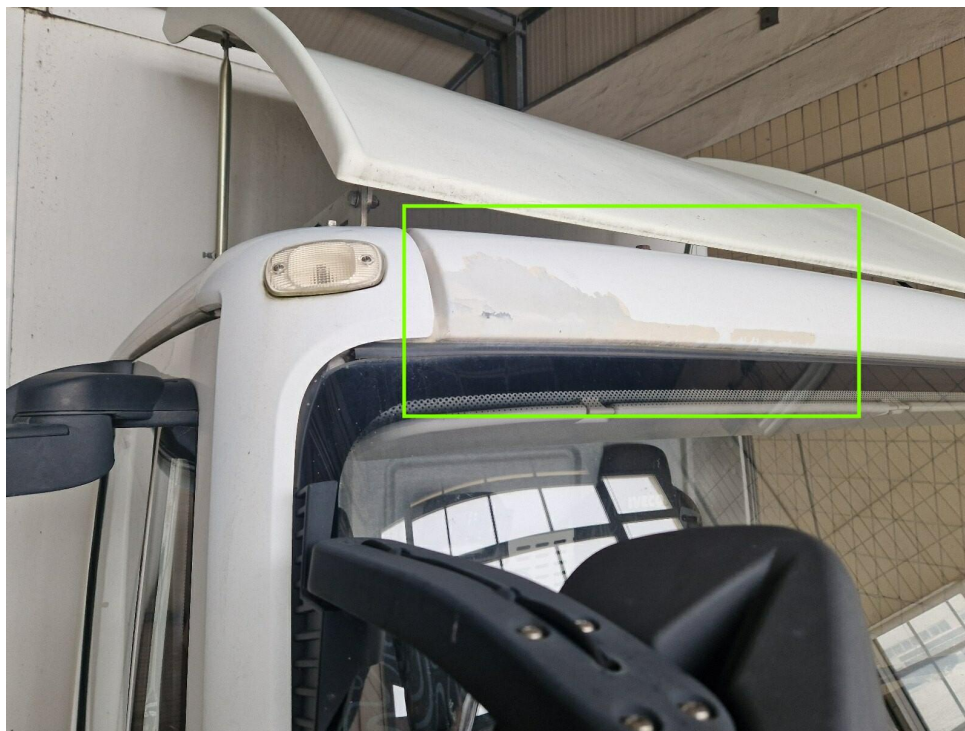
Bild 14 : Fahrerhaus Lackabplatzer

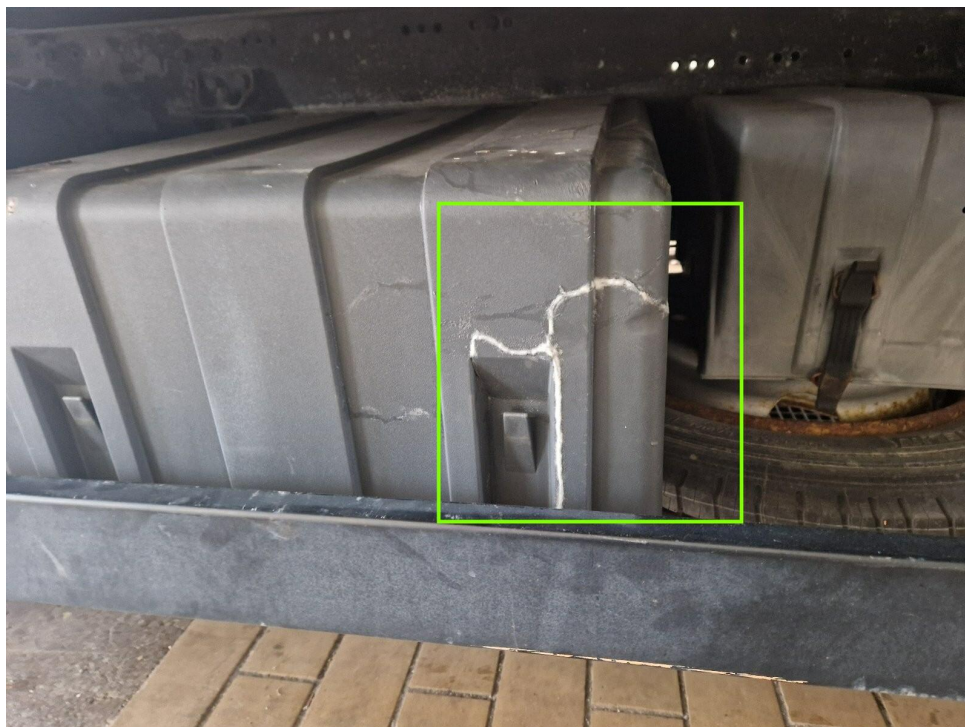
Bild 16 : Batterieabdeckung gerissen

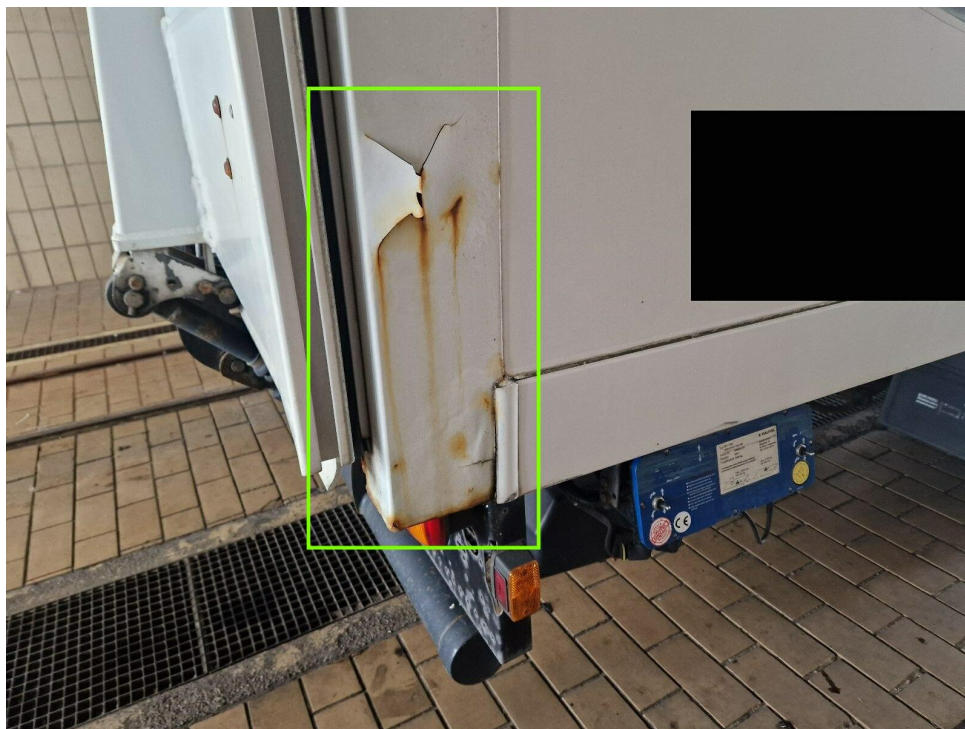
Bild 17 : Eckrunge hinten rechts, Korrossion

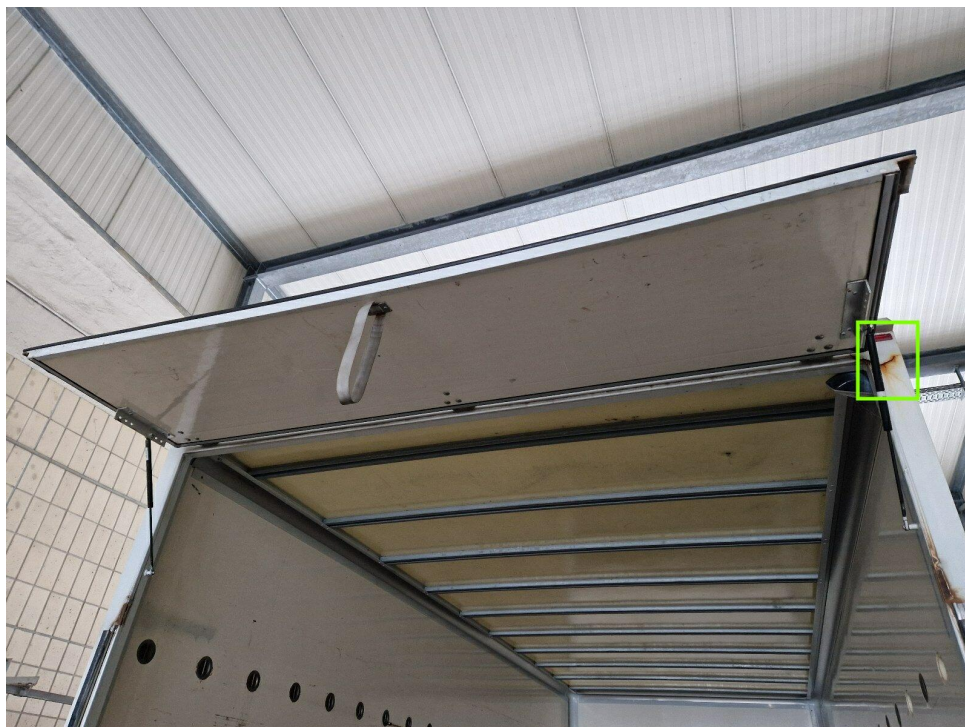
Bild 18 : Eckrunge hinten rechts gerissen

- Fahrzeugbatterie tiefenentladen, erneuern
- Hauptuntersuchung abgelaufen, erneuern, prüfen und Befund festlegen, Schadenerweiterung möglich
- Sp abgelaufen, erneuern, prüfen und Befund festlegen, Schadenerweiterung möglich
- §57 abgelaufen, erneuern, prüfen und Befund festlegen, Schadenerweiterung möglich
- Eckkrung hinten rechts gerissen, instandsetzen (Bild 18)
- Schlüsselsatz unvollständig, erneuern

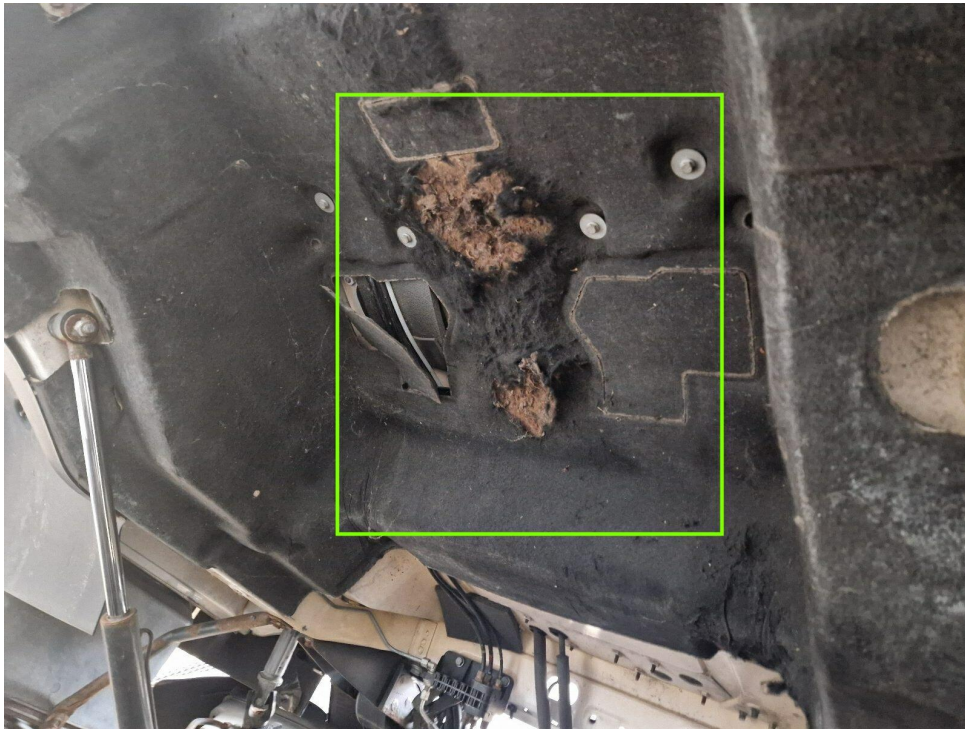
Bild 19 : Motorisolierung Tierspuren

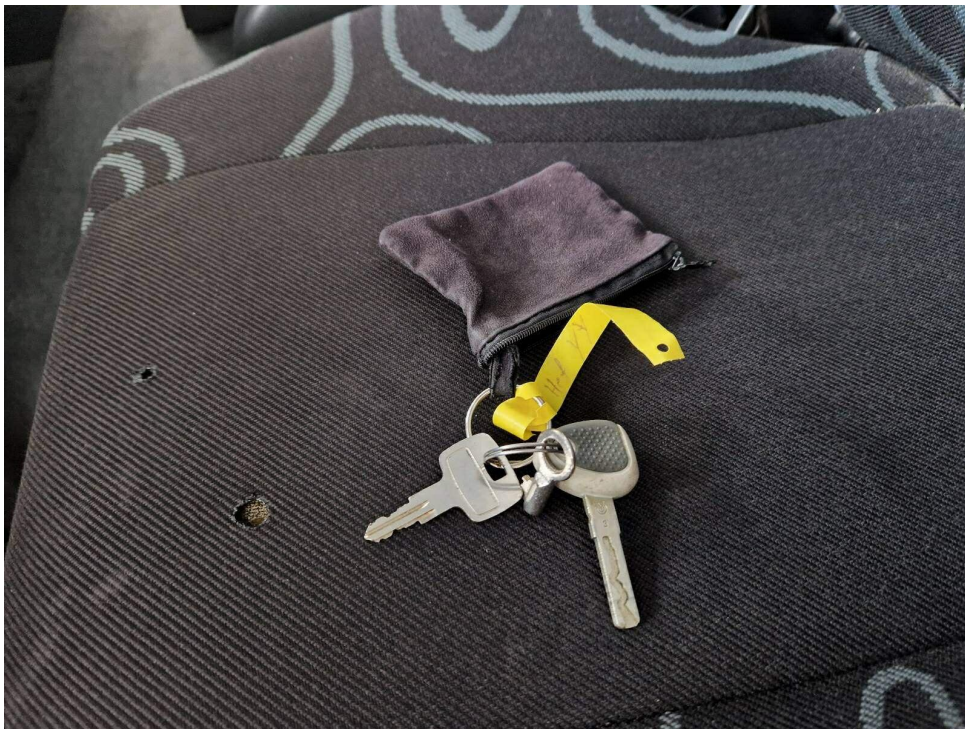
Bild 20 : Fahrzeugschlüssel unvollständig
