# Fahrzeugbewertung

Gutachtennummer: M26030

## **Fahrzeugbewertung: M26030**

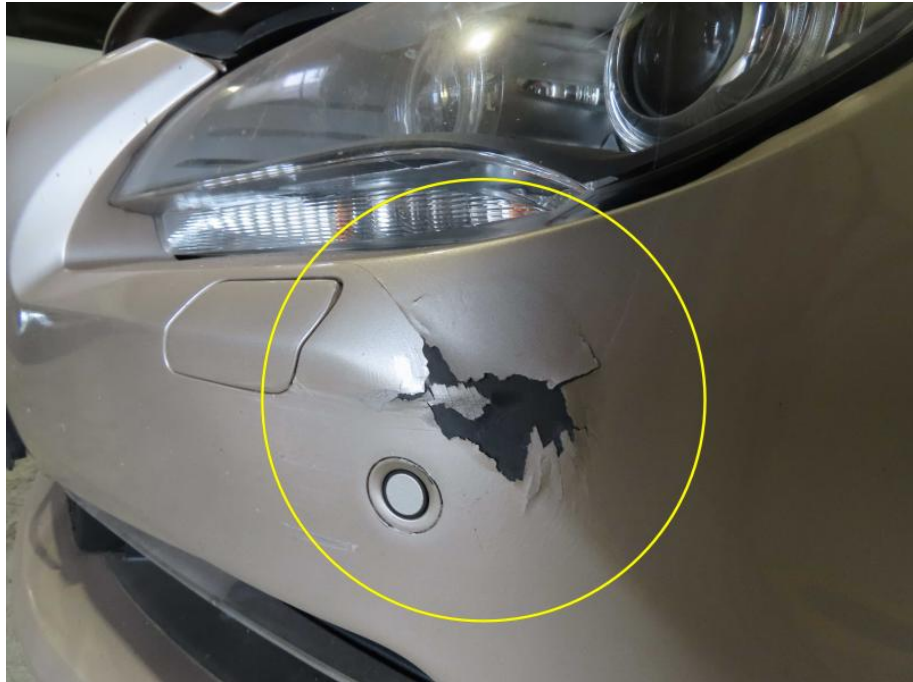
Bild Nr. 011

Stoßfänger vorne links beschädigt

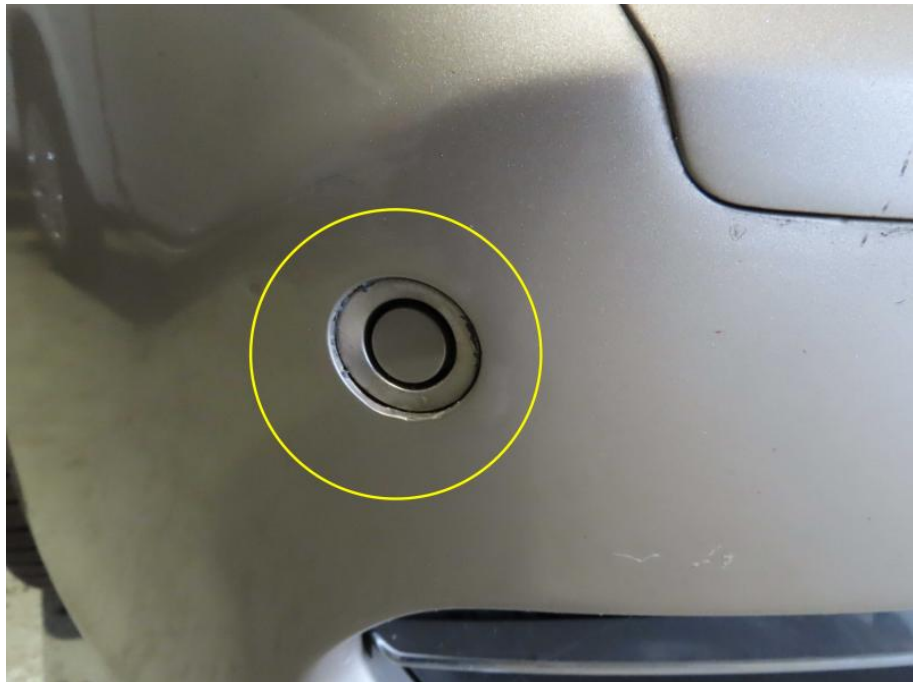
Bild Nr. 012

PDC-Sensor vorne rechts außen lose

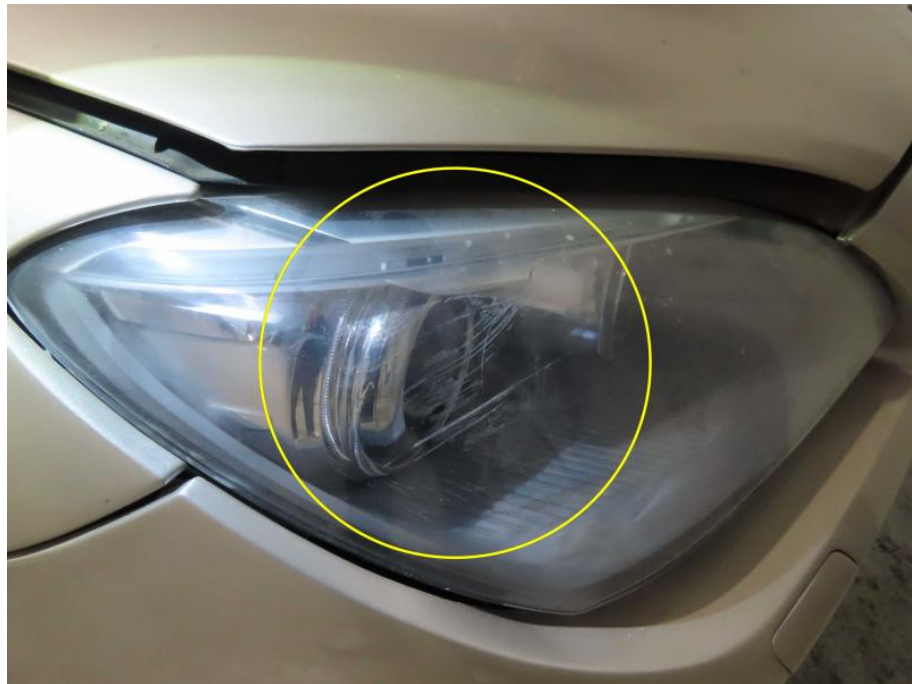
Bild Nr. 013

Scheinwerfer vorne rechts verschrammt

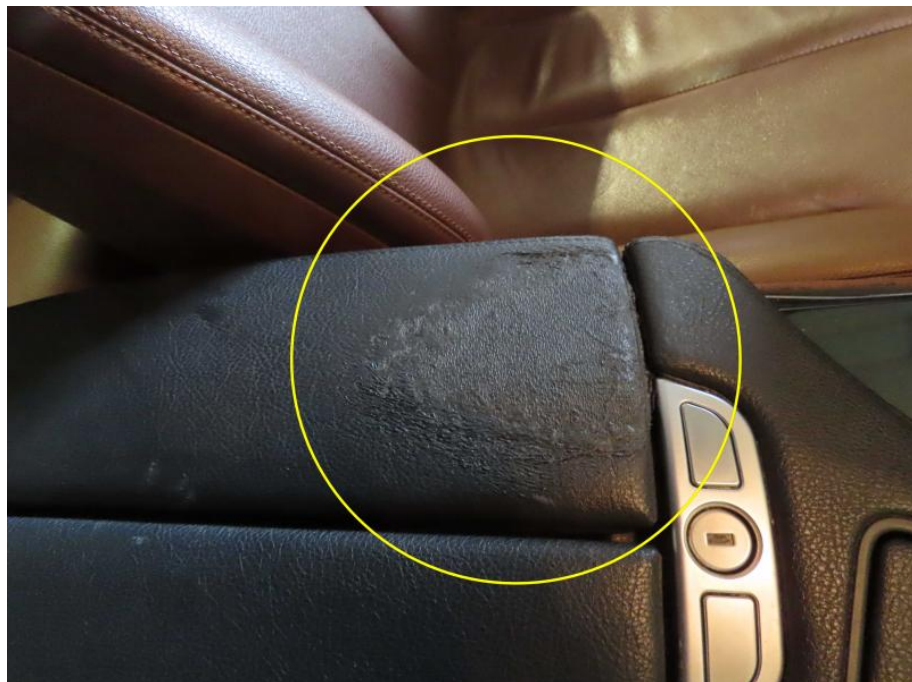
Bild Nr. 014

Mittelarmlehne beschädigt

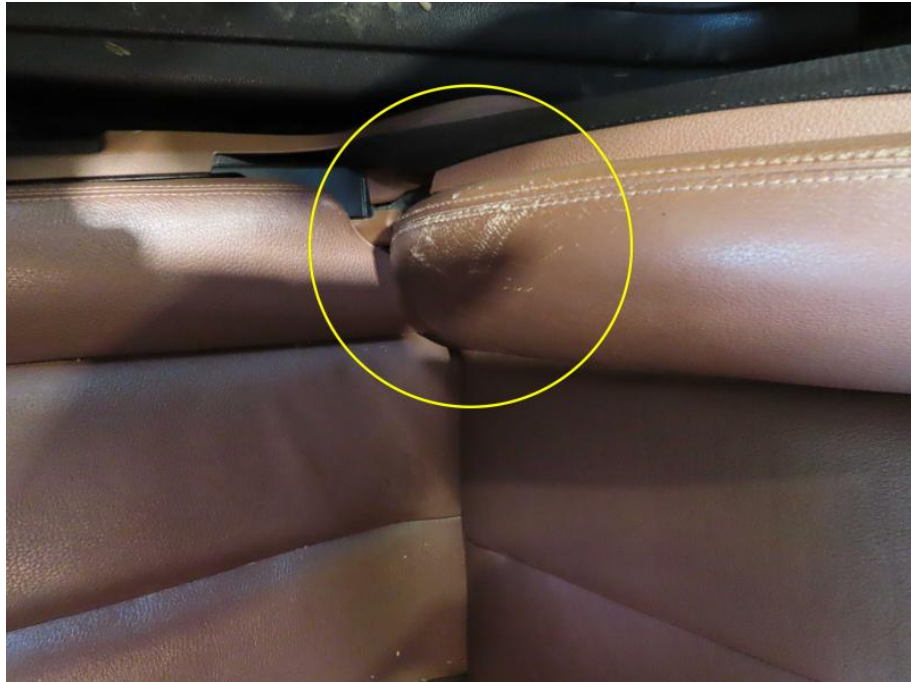
Bild Nr. 015

Beifahrersitzbezug verschrammt

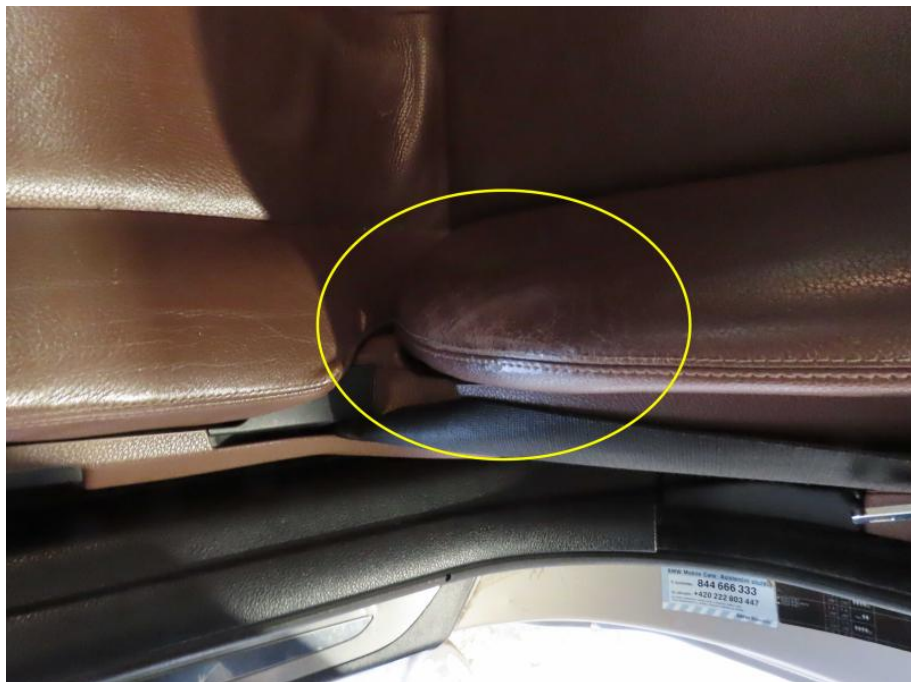
Bild Nr. 016

Fehrsitzbezug verschrammt

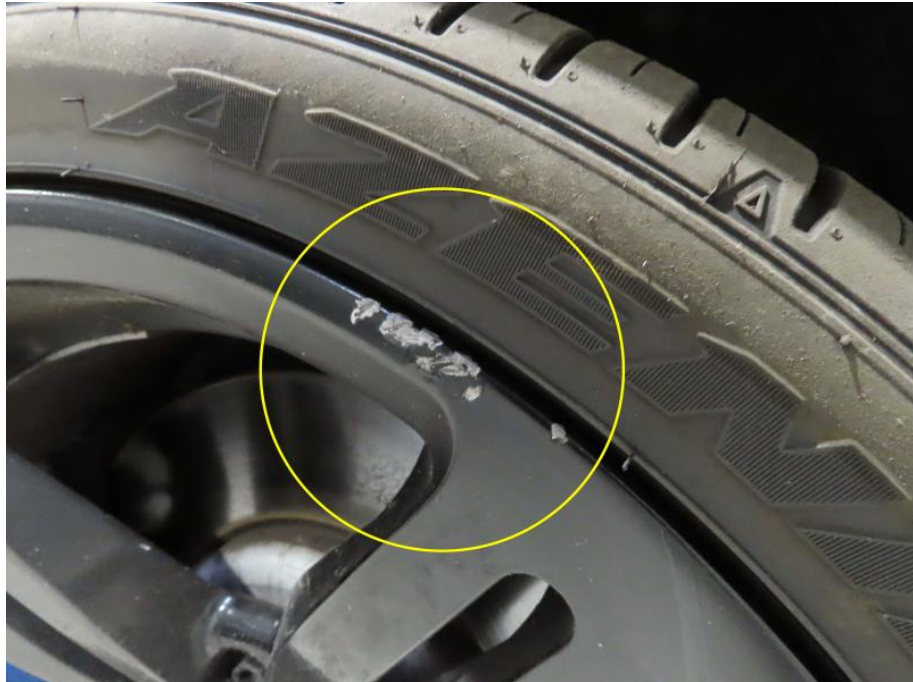
Bild Nr. 017

Felge vorne rechts beschädigt

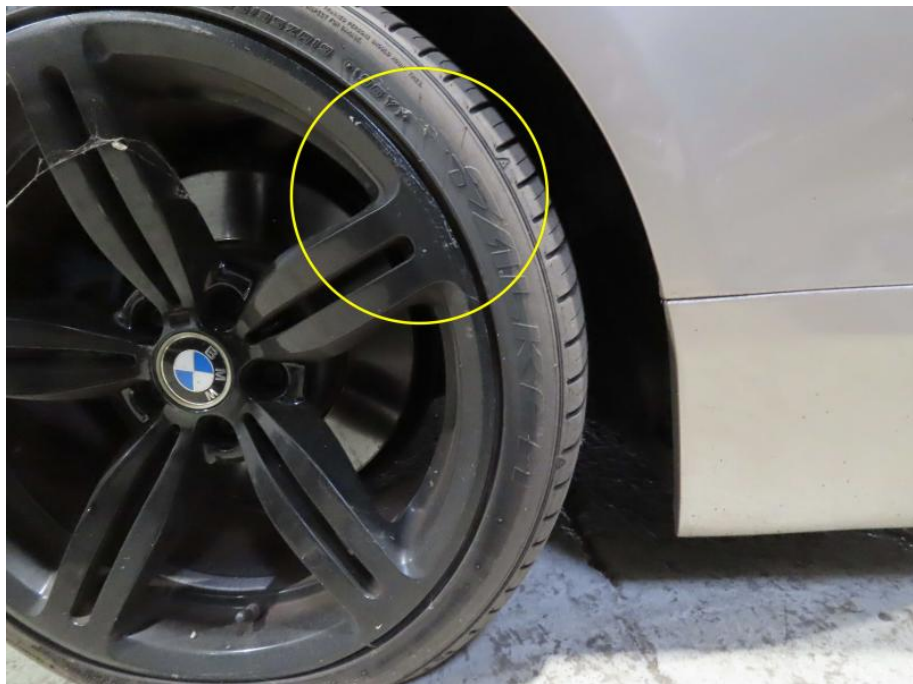
Bild Nr. 018

Felge hinten rechts beschädigt

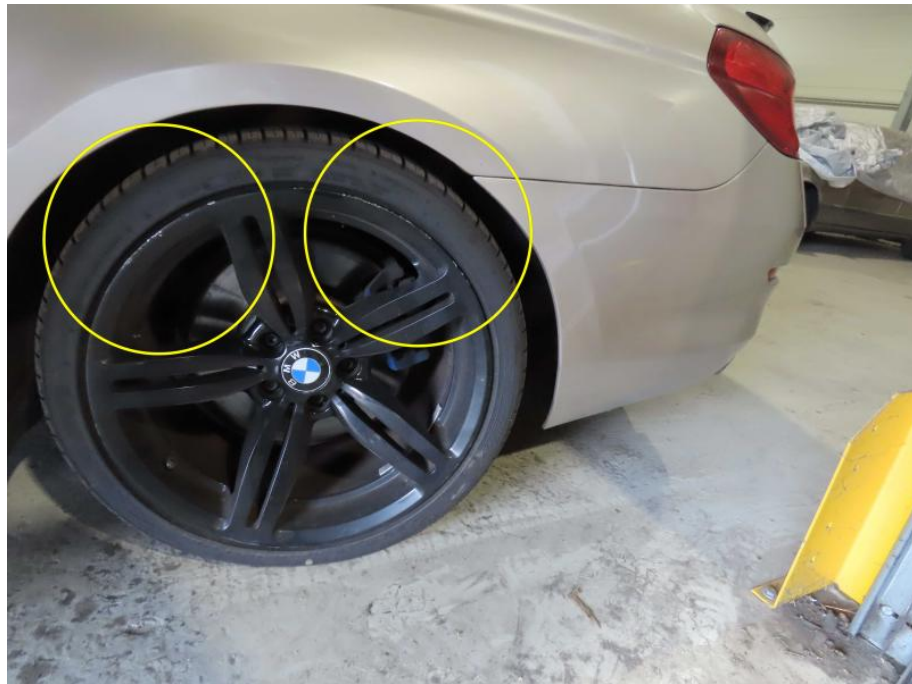
Bild Nr. 019

Felge hinten links beschädigt

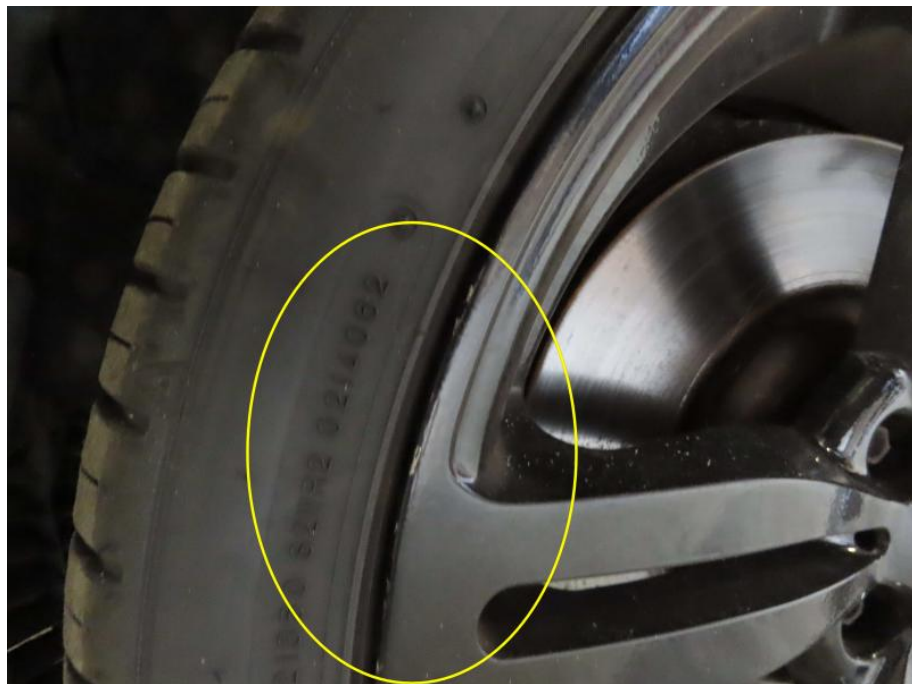
Bild Nr. 020

Felge vorne links beschädigt

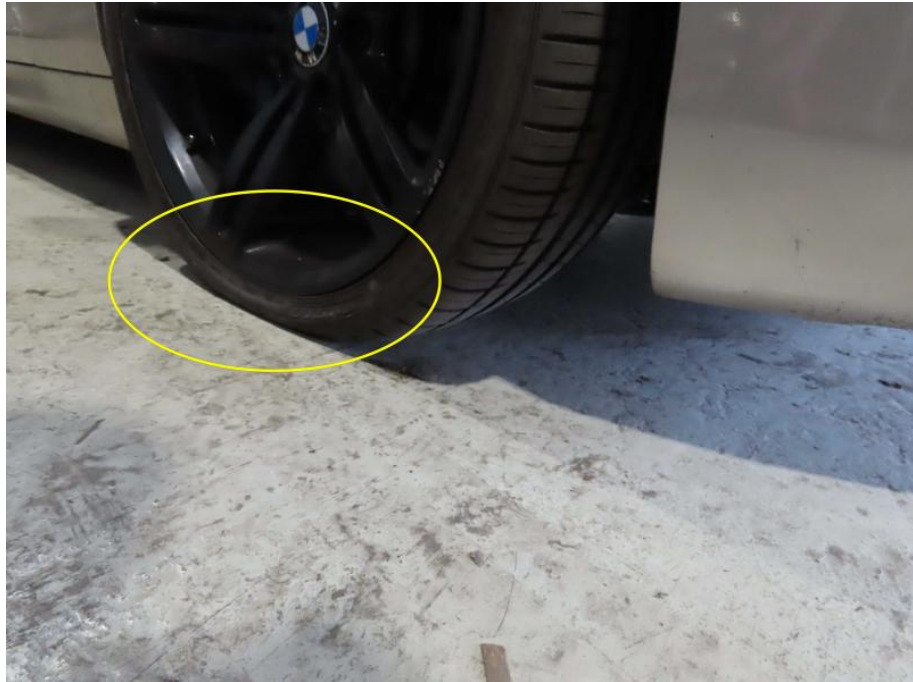
Bild Nr. 023

Reifendruckverlust vorne rechts

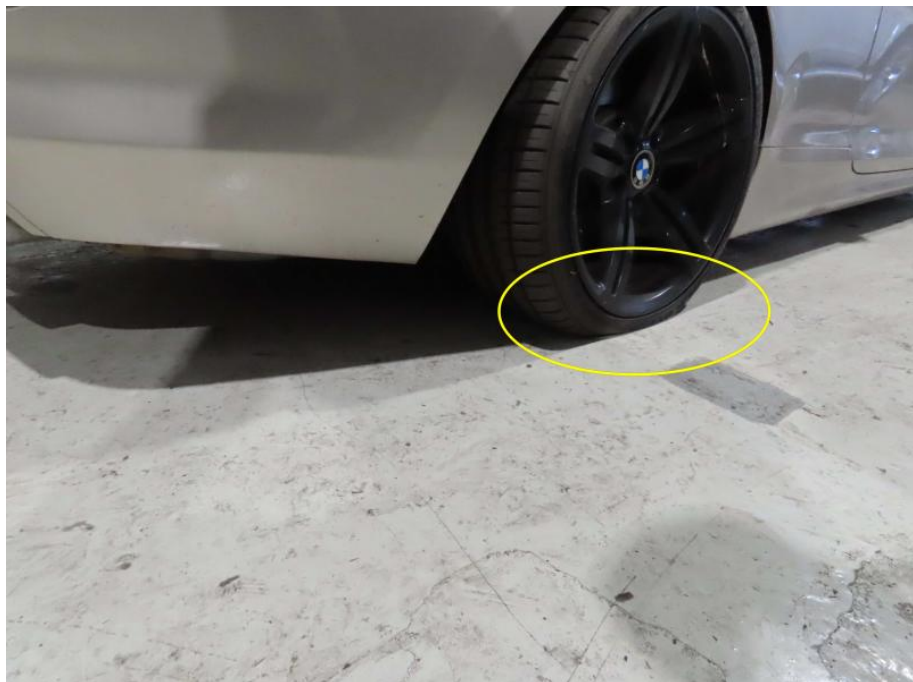
Bild Nr. 024

Reifendruckverlust hinten rechts

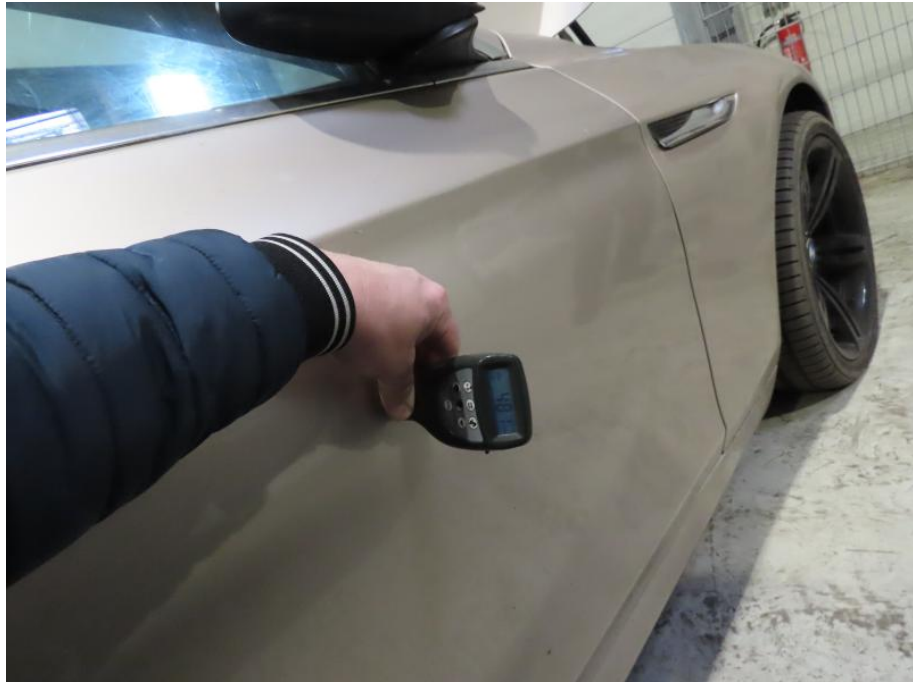
Bild Nr. 025

| Vorschäden | : Die Türen links und rechts sowie die Seitenwände<br>hinten links und rechts weisen erhöhte<br>Lackschichtstärke auf. |

Tür rechts erhöhte Lackschichtstärke

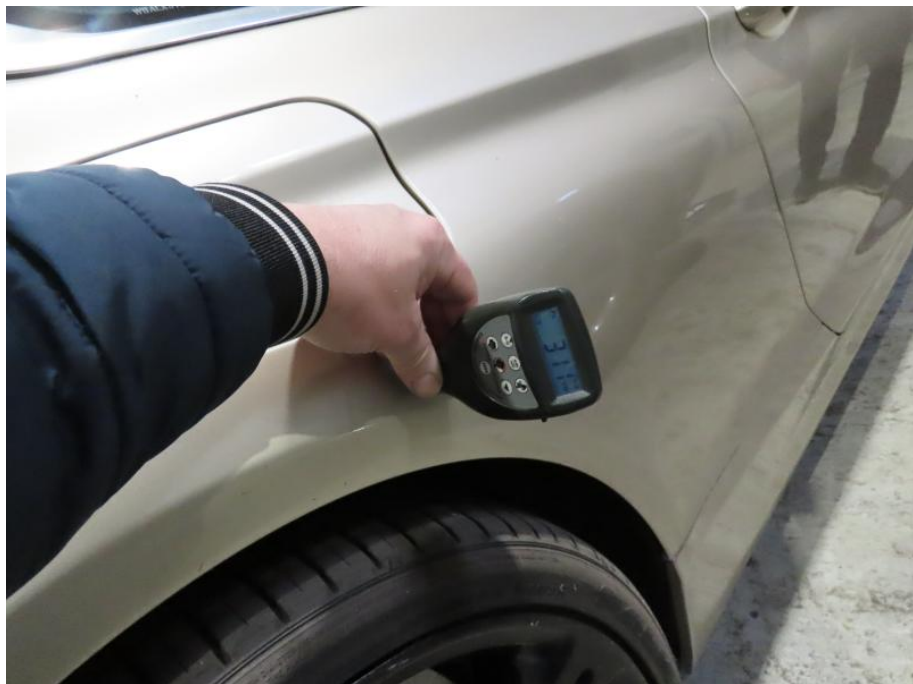
Bild Nr. 026

Seitenwand hinten rechts erhöhte Lackschichtstärke

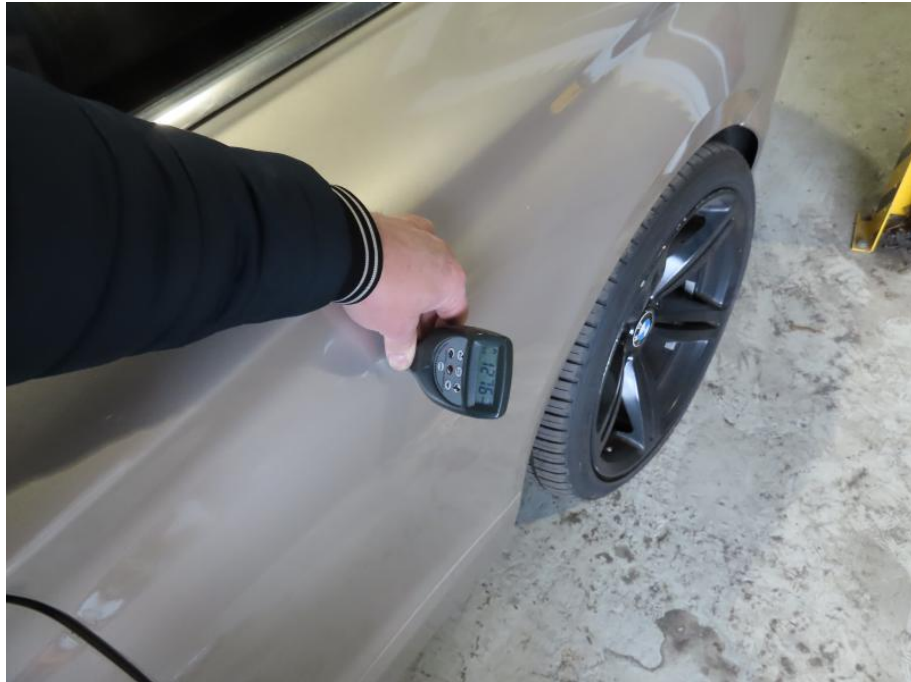
Bild Nr. 027

Seitenwand hinten links erhöhte Lackschichtstärke

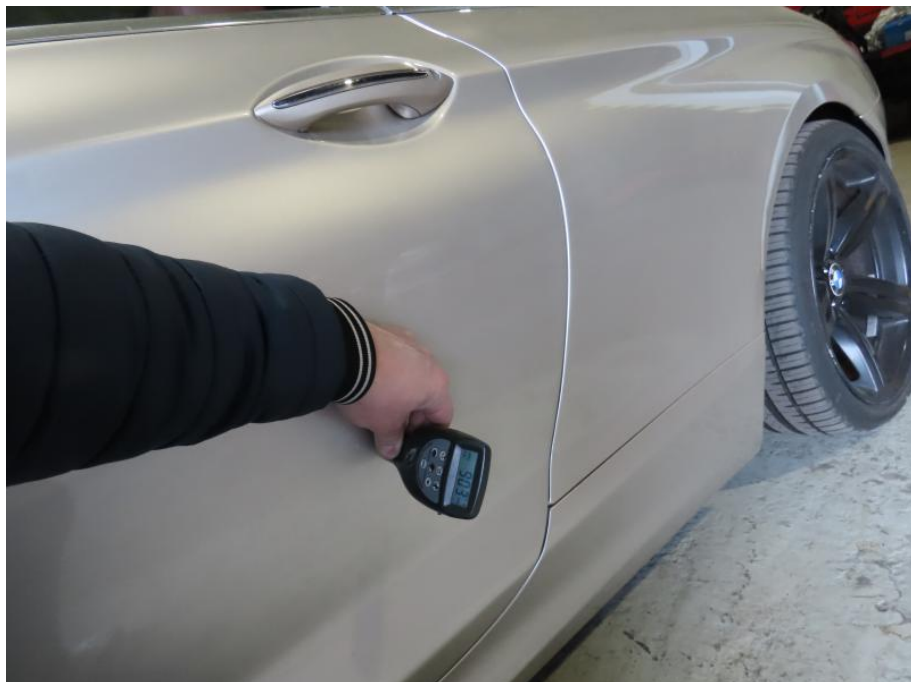
Bild Nr. 028

Tür links erhöhte Lackschichtstärke
