# Fahrzeugaewertung

**Auftraggeber:**  
**Polizeipraesidium Nordhessen Abt. V24/2**  
**Grüner Weg 33**  
**34117 Kassel**

<b>Kennzeichen:</b> <span style="background-color: black; color: black;">[REDACTED]</span>	<b>Auftrag vom:</b> <b>12.02.2025</b>	<b>Besichtigungsdatum / Ort:</b> <b>13.02.2025 / 34466 Wolfhagen</b>
<b>Besichtigung durch:</b> <b>H [REDACTED]</b>	<b>bei der Besichtigung anwesend:</b> <b>Werkstattmitarbeiter</b>

Amtliches Kennzeichen [REDACTED]		(produziert für Deutschland)			
Fahrzeugart <b>PKW</b>		Aufbau <b>Sport-Utility-Vehicle</b>			
Fabrikat <b>Porsche</b>		Typ und Ausführung <b>Cayenne Coupe (Typ 9YB)(04.2019-&gt;) 1</b>			
Fahrzeugidentnummer [REDACTED]		KBA-Schlüssel-Nr. Hersteller/Typ <b>0583/AKO</b>	EDV-Abruf-Code <b>017100260010001DE001</b>	Bauzeit <b>13.11.2019</b>	
Motorart <b>Otto V 6 Zyl. 3,0 Ltr. - 250 kW V6 Turbo KAT</b>		Katalysator bzw. Schadstoffklasse <b>Euro 6</b>		Umwelt-Plakette	
Antriebsart / Getriebe <b>Allradantrieb / Automatik 8-Gang</b>		Leistung <b>250 kW</b>		Hubraum <b>2.995 ccm</b>	
Erste Zulassung <b>28.11.2019</b>	Letzte Zulassung <b>22.10.2021</b>	Leermasse / zul. Gesamtmasse (kg) <b>2.030 / 2.795</b>		Anzahl Türen <b>5</b>

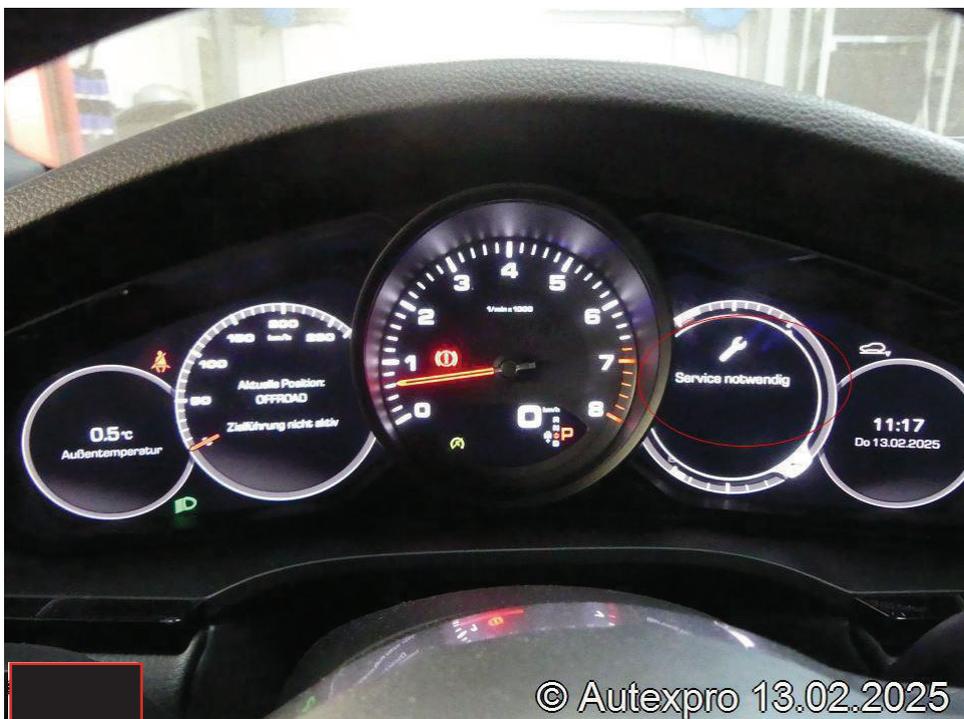
Foto 12: Kombiinstrument während des Motorlaufs, Servicefähigkeit wird angezeigt

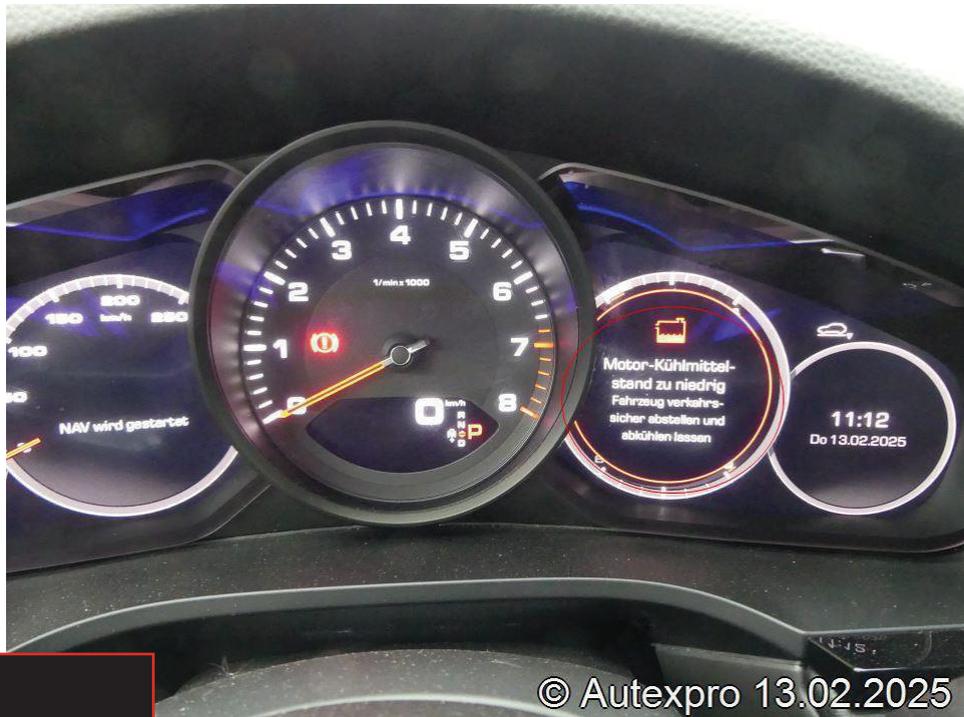
Foto 13: Kombiinstrument Kühlmittelstand zu niedrig wird angezeigt

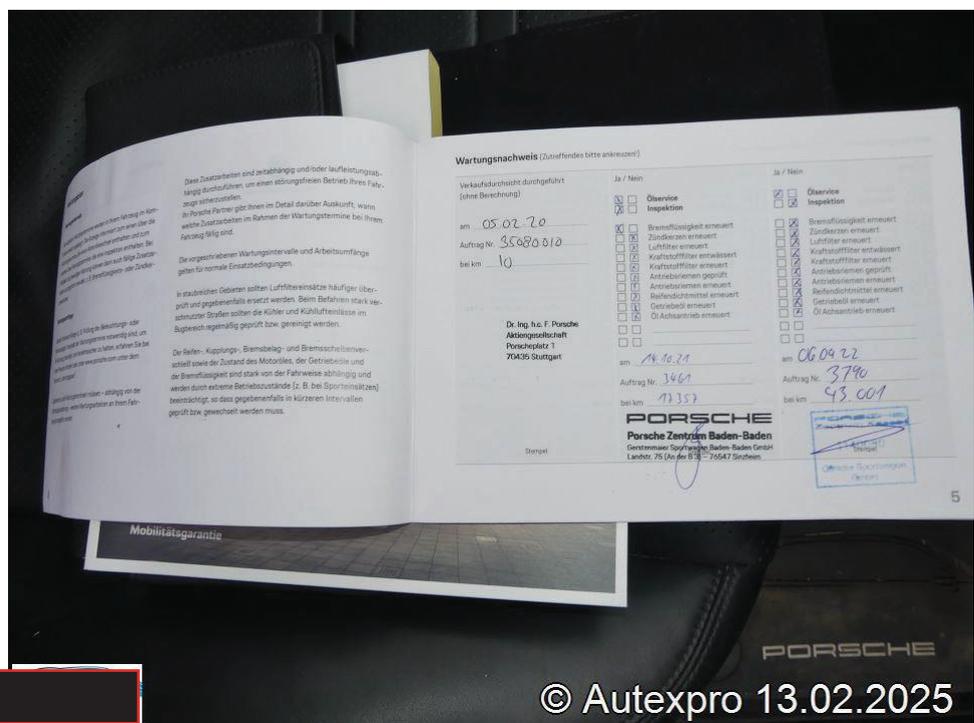
Foto 16: Letzter Serviceeintrag am 06.09.2022 bei 43.001 Kilometer

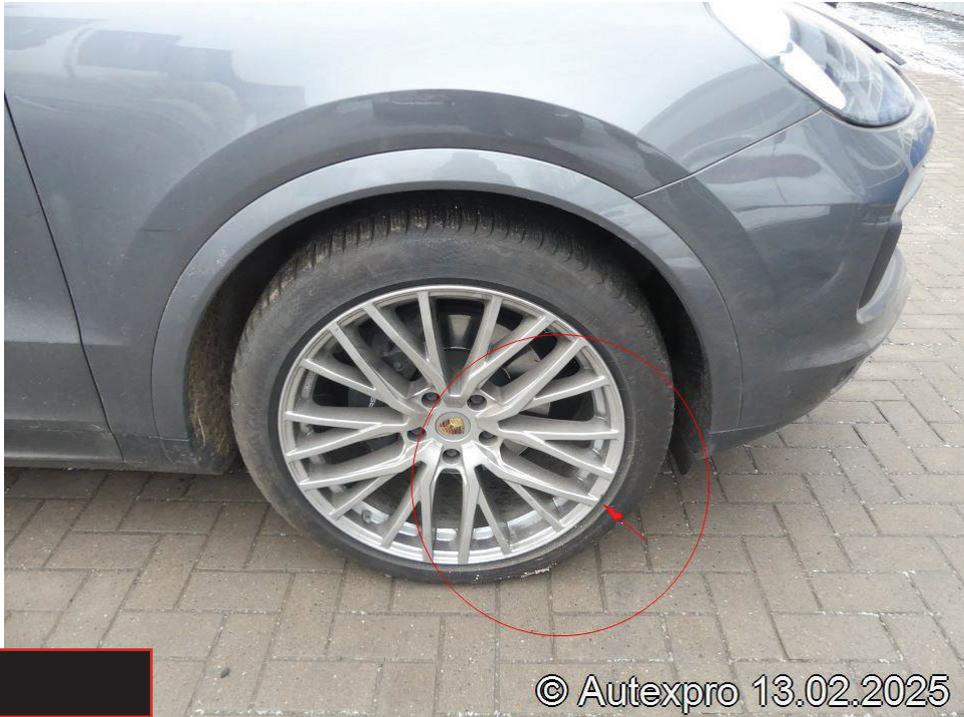
**Foto 19:** Rad v.r. mit angez. leichten Radfelgenbeschädigung Bereich Felgenhorn

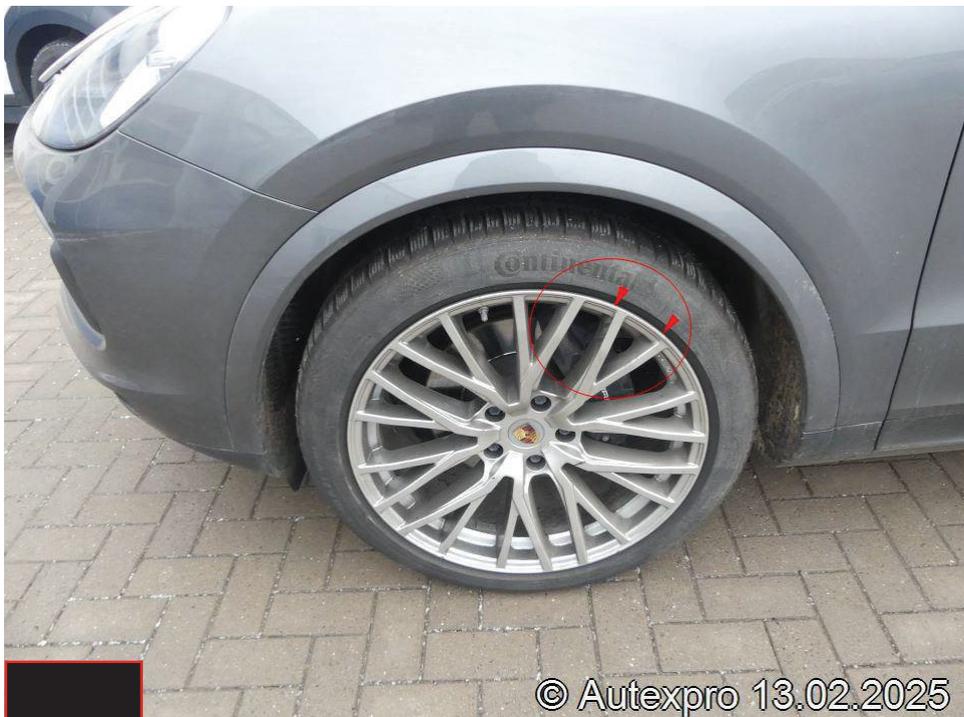
**Foto 20:** Rad v.l. mit angez. leichten Radfelgenbeschädigung Bereich Felgenhorn

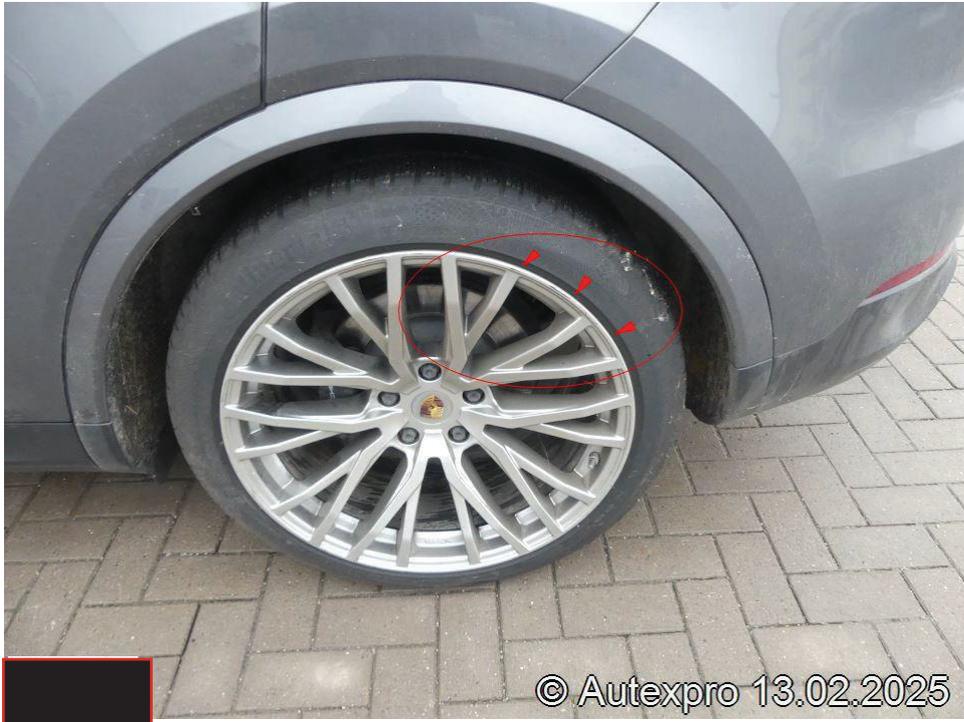
**Foto 21:** Rad h.l. mit angez. leichten Radfelgenbeschädigung Bereich Felgenhorn

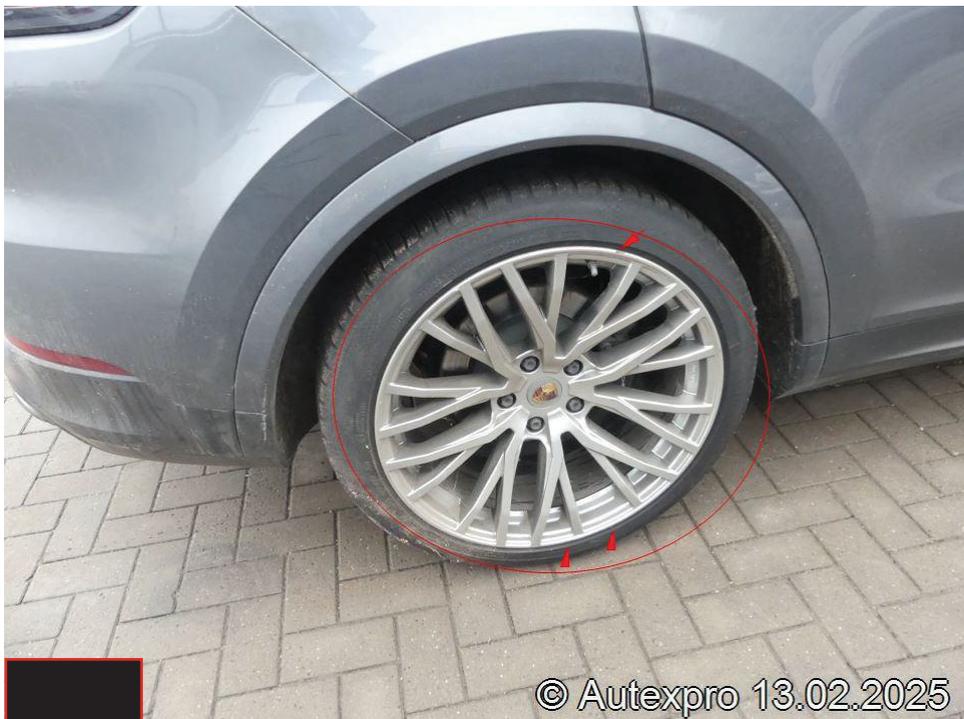
**Foto 22:** Rad h.r. mit angez. leichten Radfelgenbeschädigung Bereich Felgenhorn

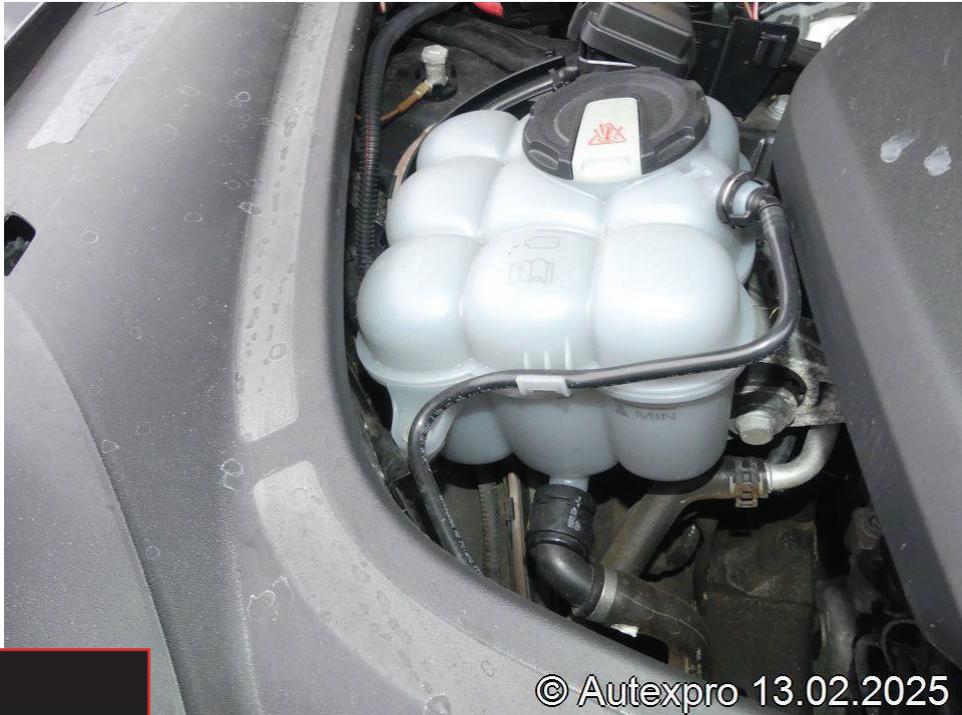
**Foto 39:** Motor-Kühlmittel-Ausgleichbehälter im Motorraum seitr. rechts. Vor dem Motorstart musste Kühlmittel ergänzt werden da Kühlmittelstand zu niedrig

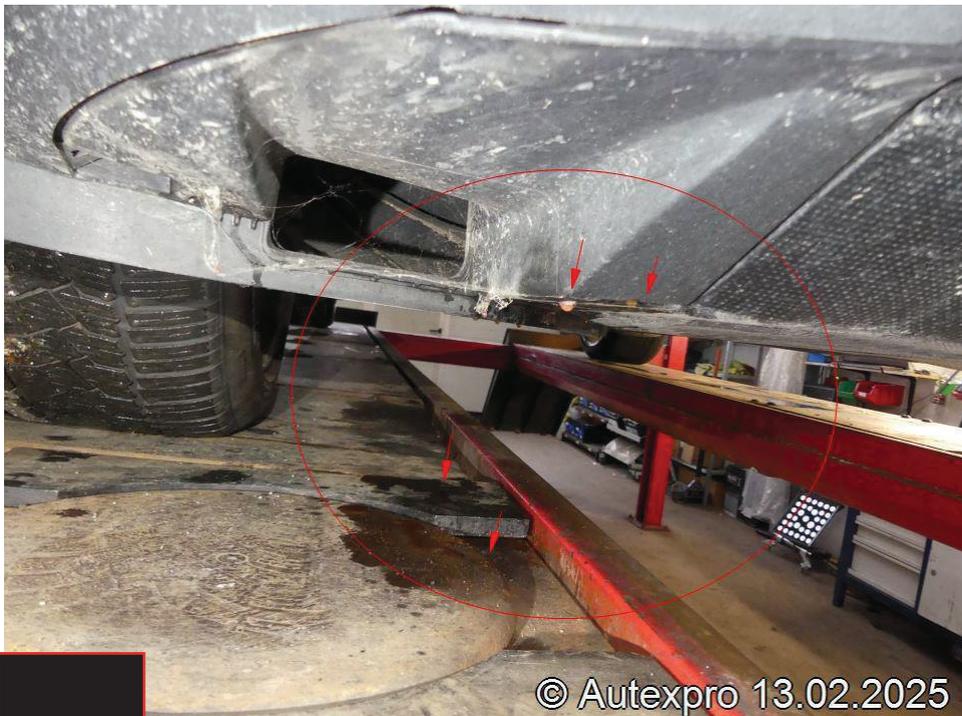
**Foto 40:** Während des Motorlaufs konnte ein permanentes abtropfen von Motorkühlflißigkeit an der Motorschallschutzwanne rechts festgestellt werden, eine eingehendere Schadensdiagnose ist ohne freilegen des Schadensbereiches nicht möglich
