## Bewertungsgutachten

**Kennzeichen**                      **nicht vorhanden**                      **FIN**    **WDB2112201B088367**

| Typ / Verkaufsbezeichnung | E -Klasse T-Modell (BM 211)(01.2003->) / E 280 CDI T Avantgarde DPF |

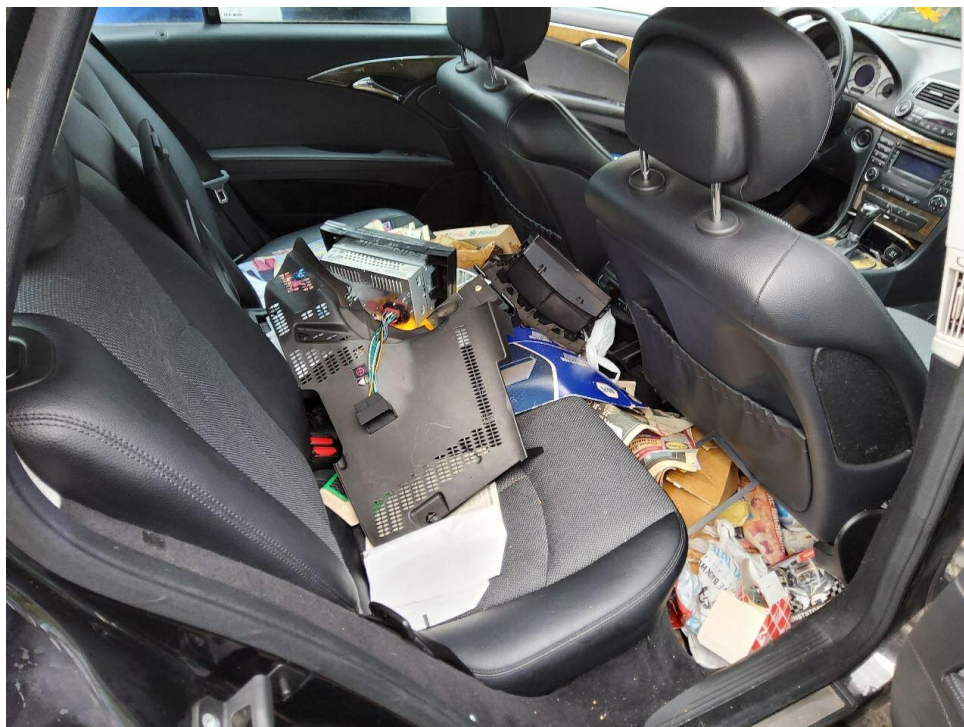
Bild 10 : Professionelle Reinigung

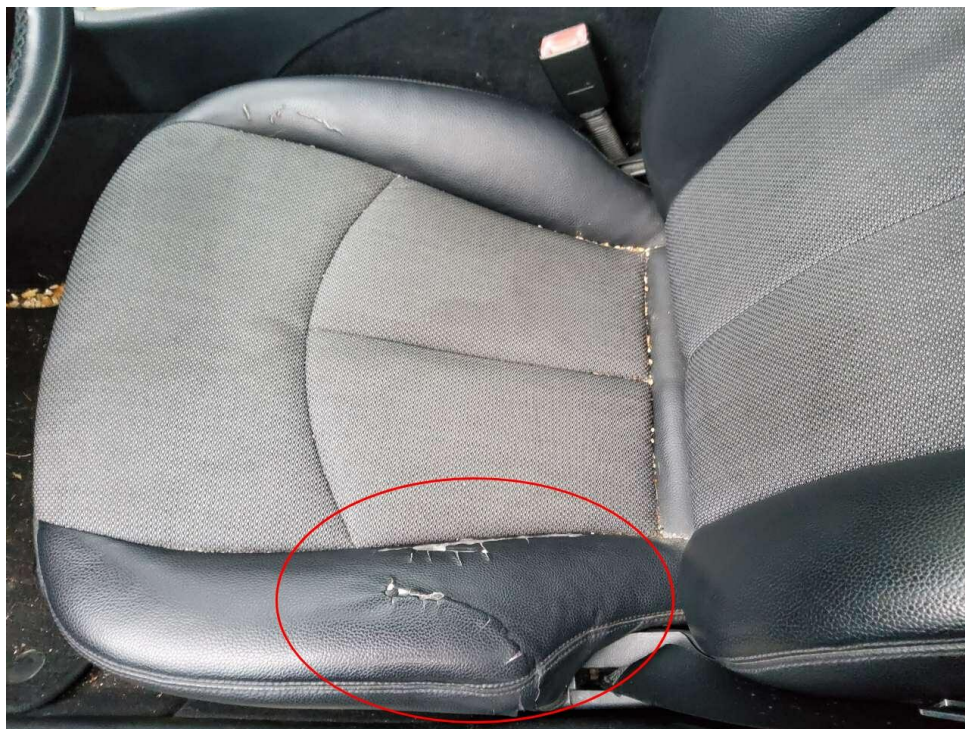
Bild 11 : Sitzbezug gerissen

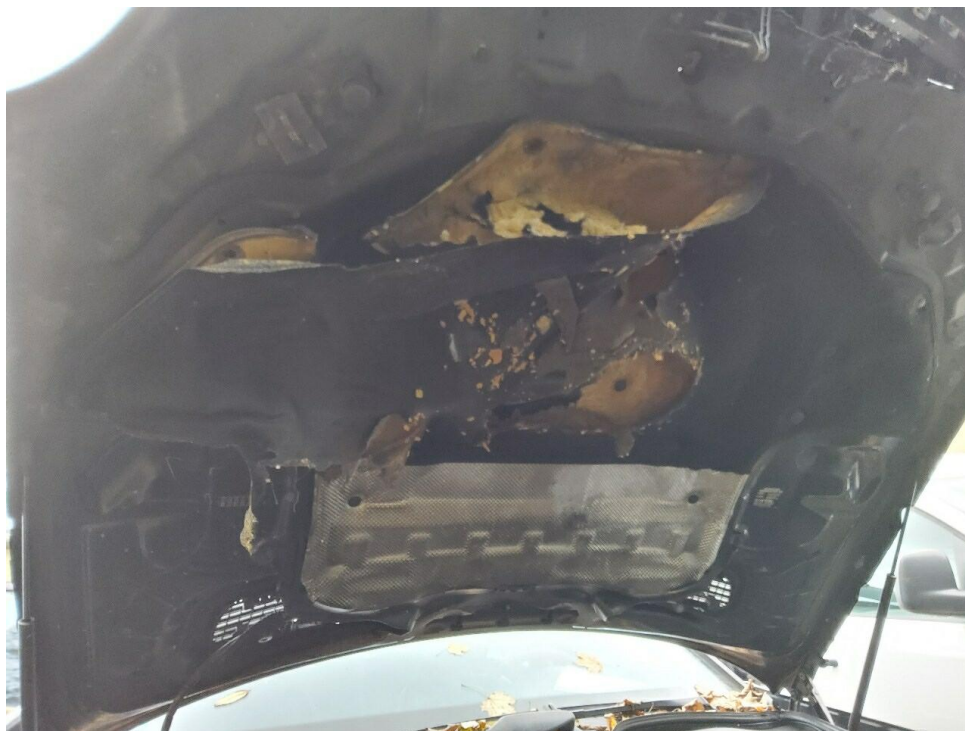
Bild 12 : Dämmatte Motorhaube Tierverschädigung

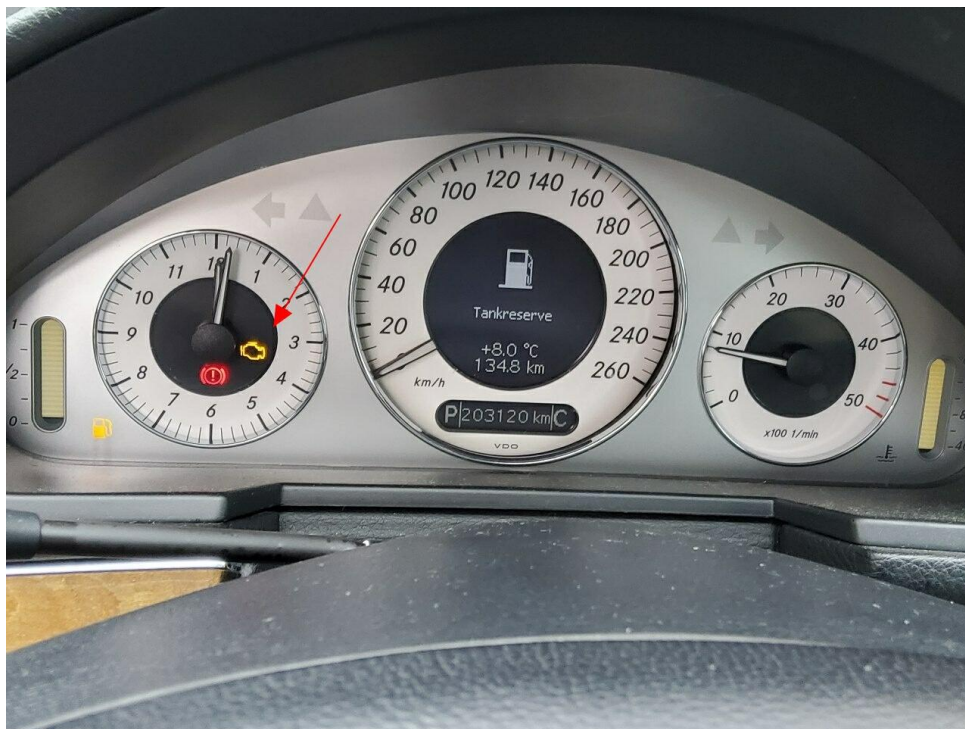
Prüfposition/en: Schadenerweiterung nach Diagnose nicht auszuschließen.

Bild 13 : Motordiagnose leuchtet

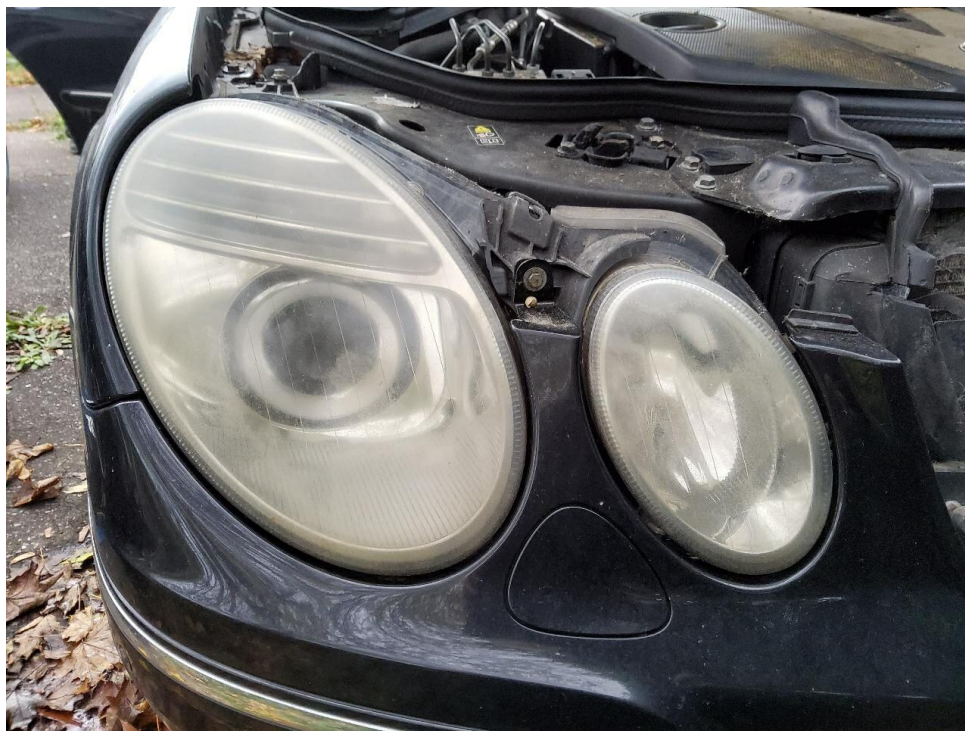
Bild 14 : Hauptscheinwerfer rechts Streuscheibe verbleicht

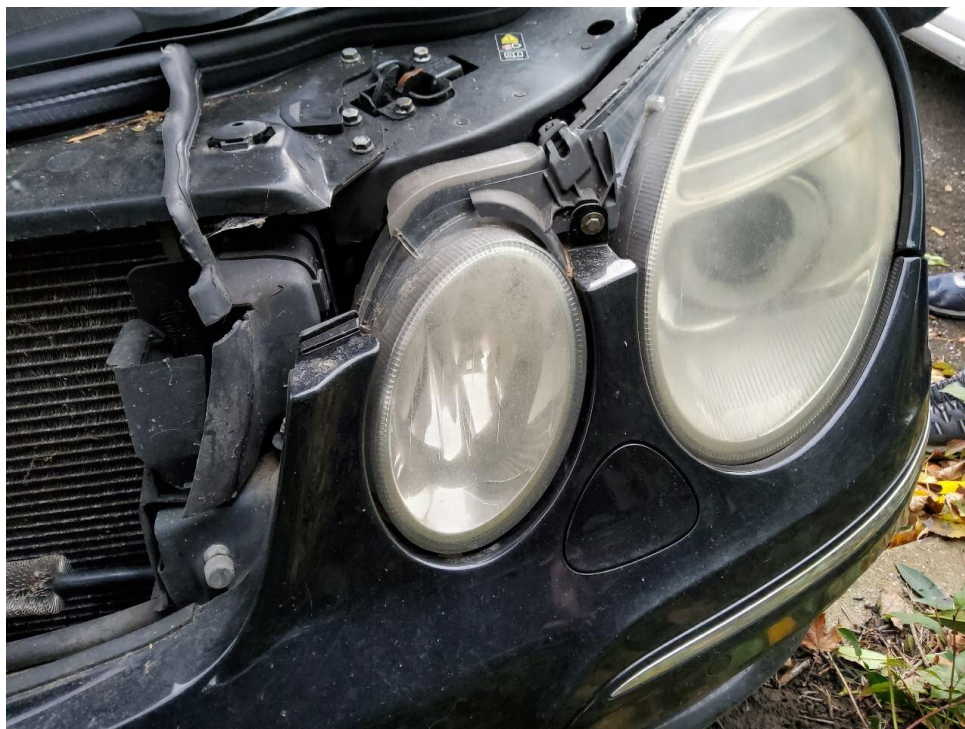
Bild 15 : Hauptscheinwerfer links Streuscheibe verbleicht

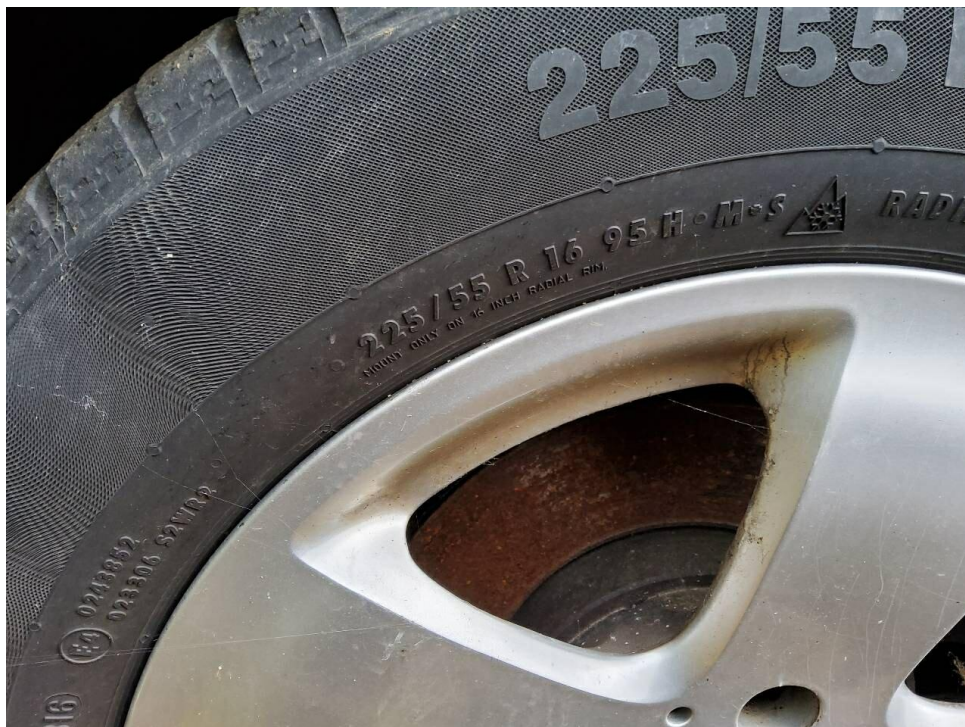
Bild 16 : Bremscheiben Vorderrachse angerostet

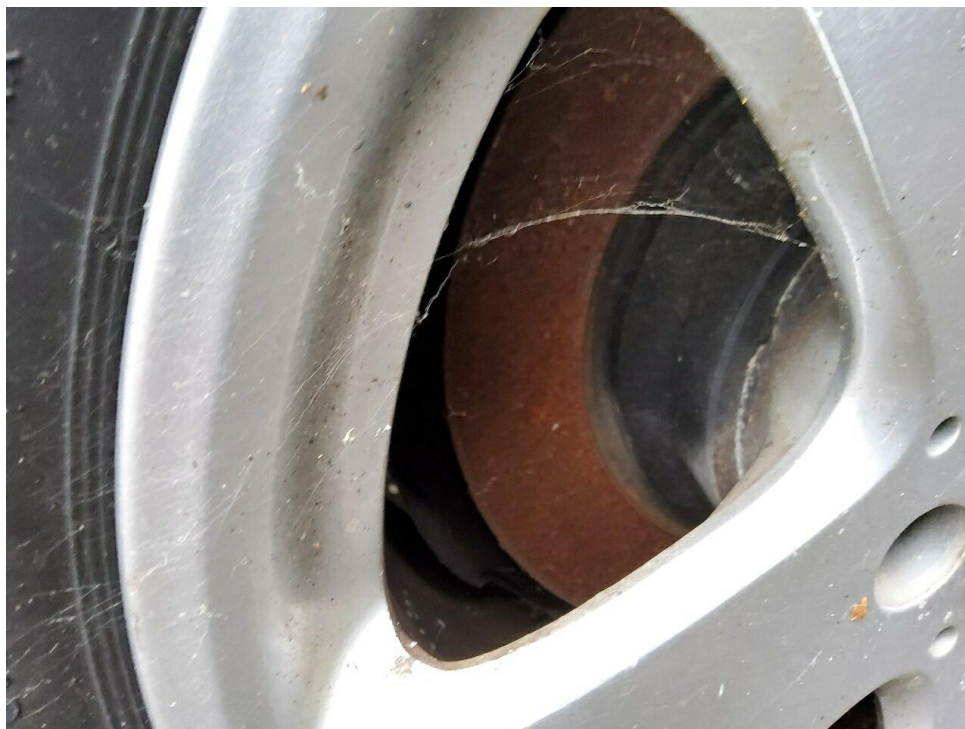
Bild 17 : Bremsscheiben Hinterachse angerostet

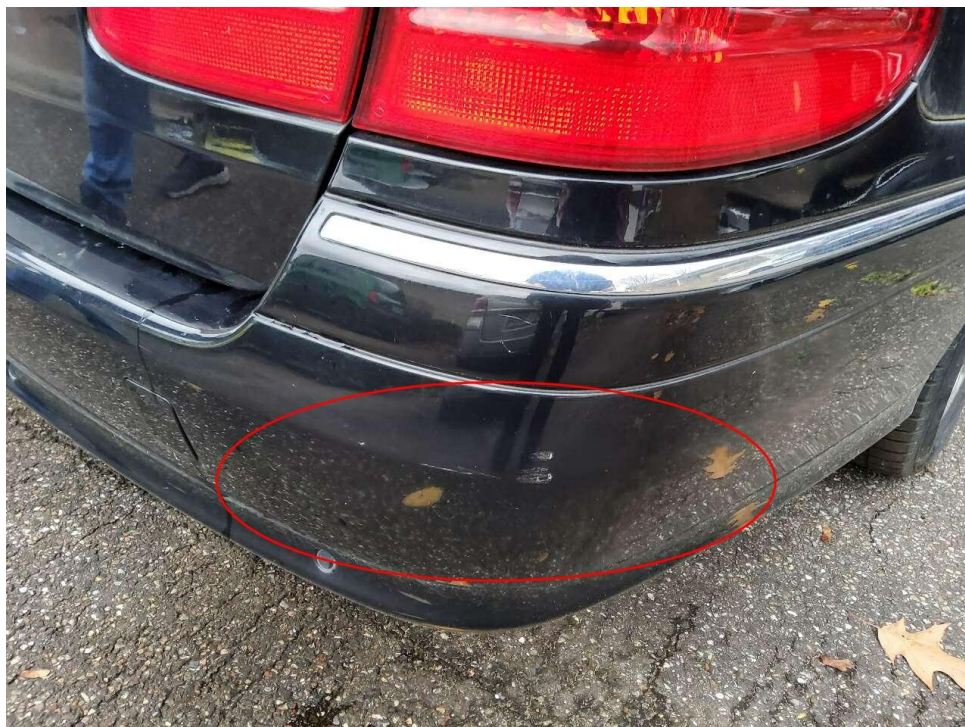
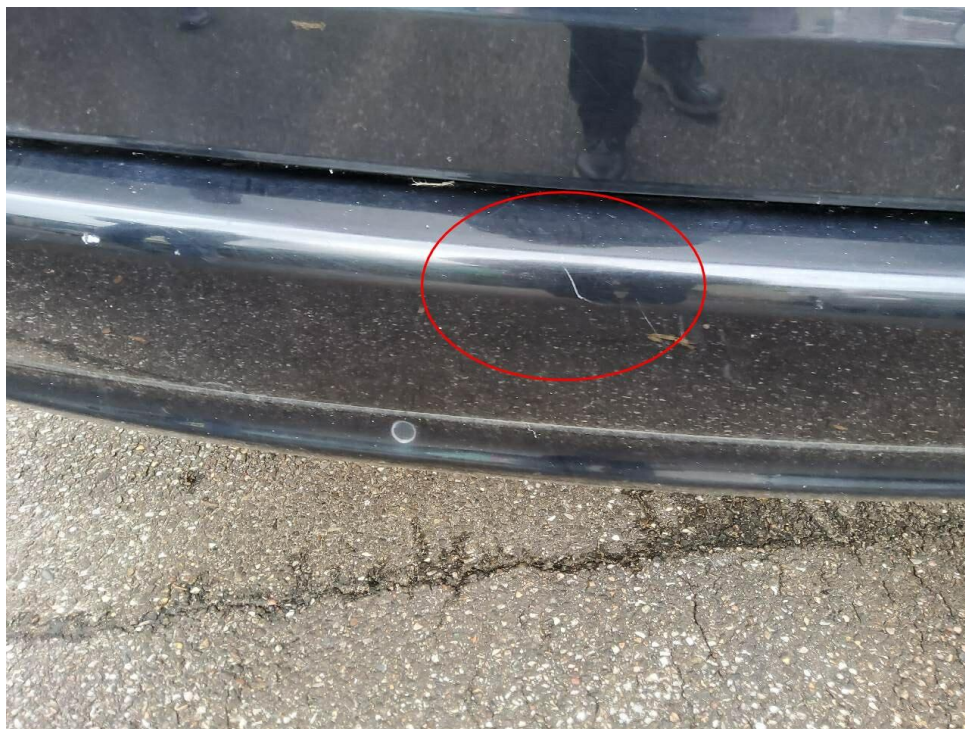
Bild 18 : Stoßfänger hinten Lackierung, zerkratzt, lackieren mit Lackaufbau

Bild 19 : Stoßfänger hinten Lackierung, zerkratzt, lackieren mit Lackaufbau

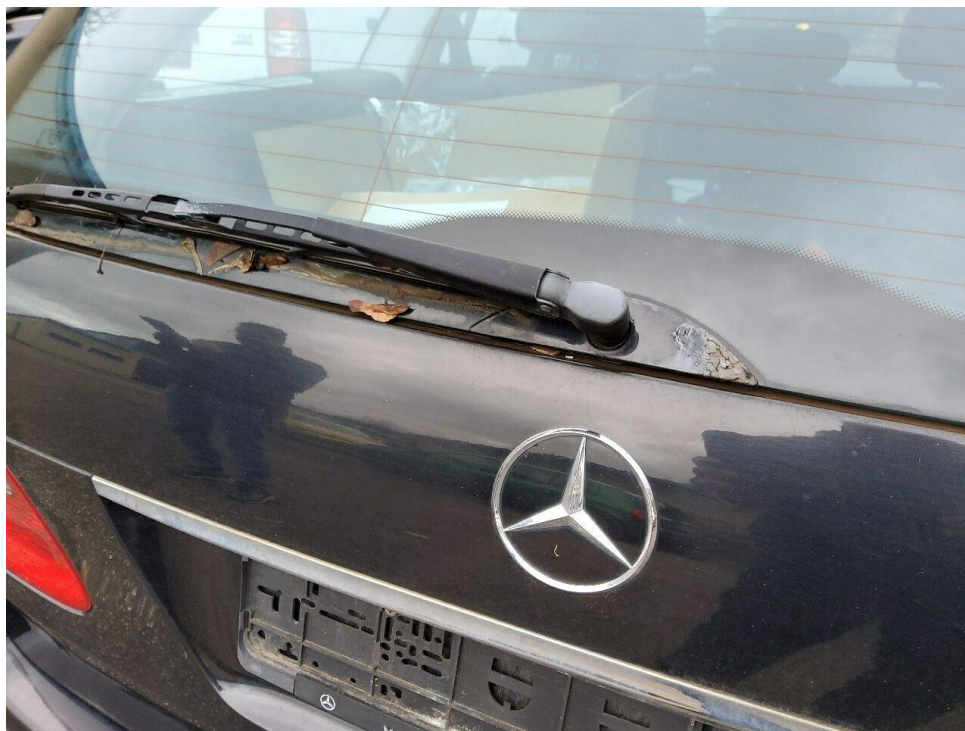
Bild 20 : Heckscheibenwischermotor Blende angerostet

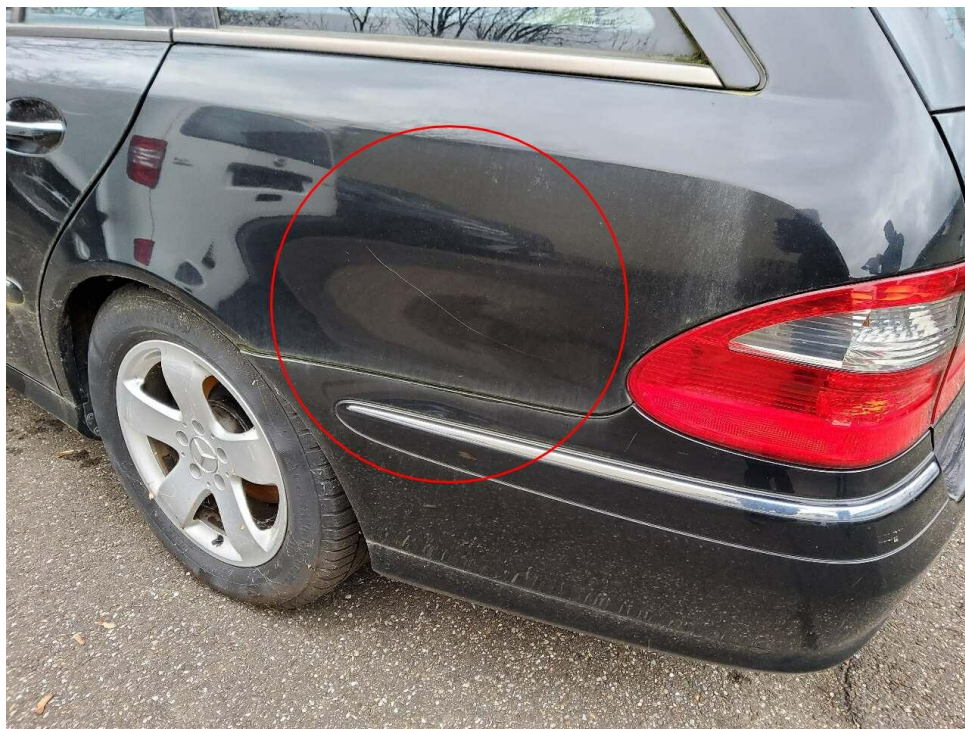
**- Seitenwand hinten links 369 µm,**

Bild 21 : Seitenteil hinten links Lackierung, zerkratzt, lackieren mit Lackaufbau

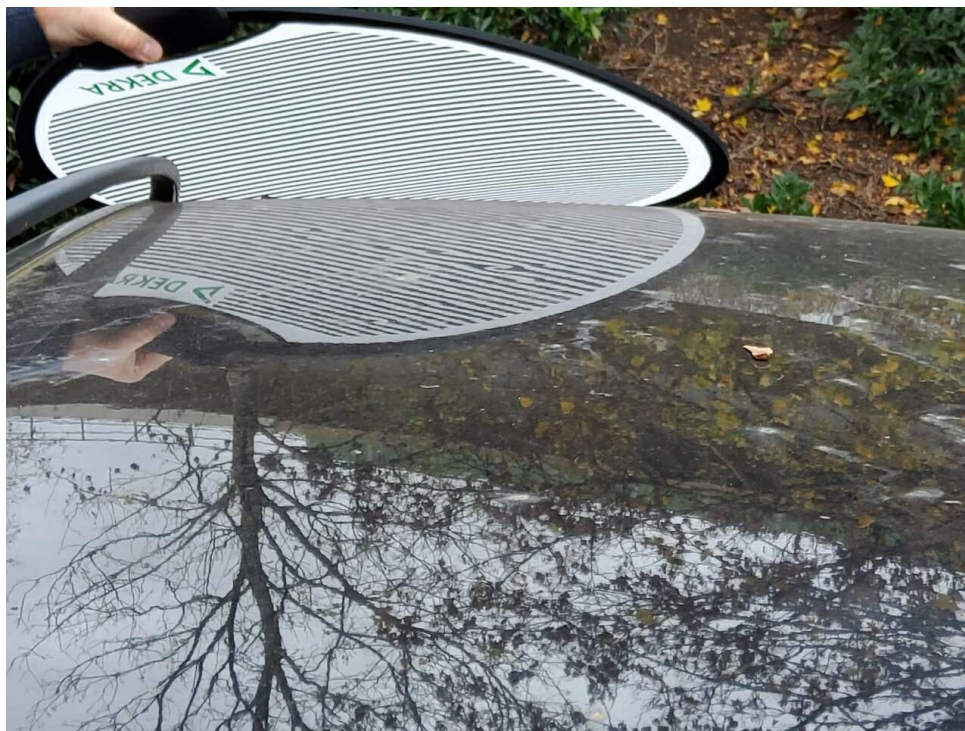
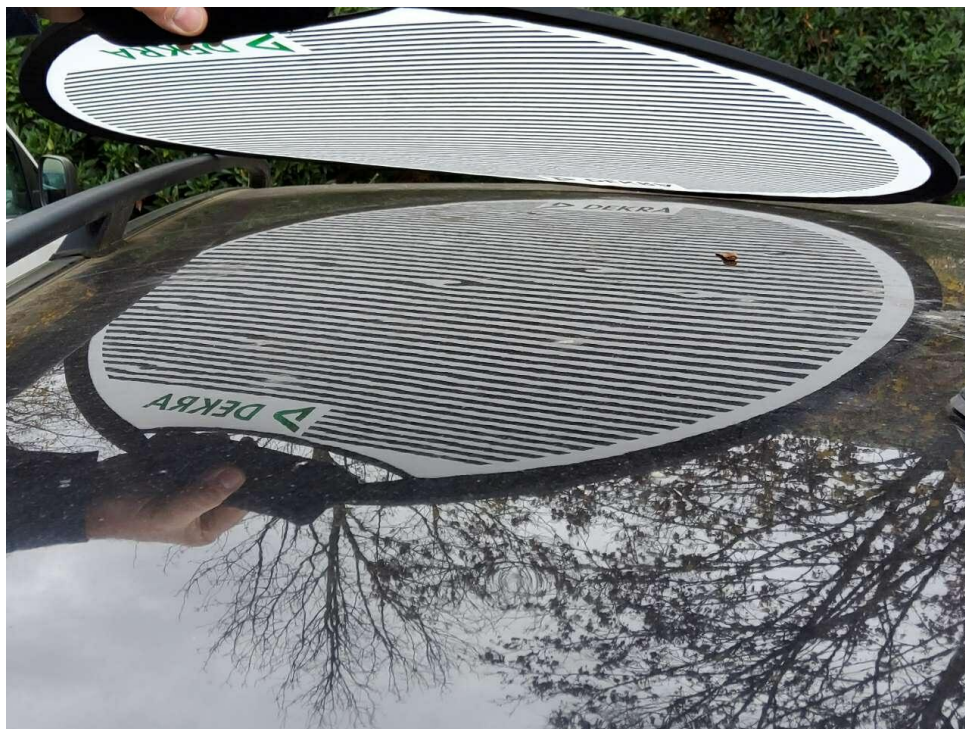
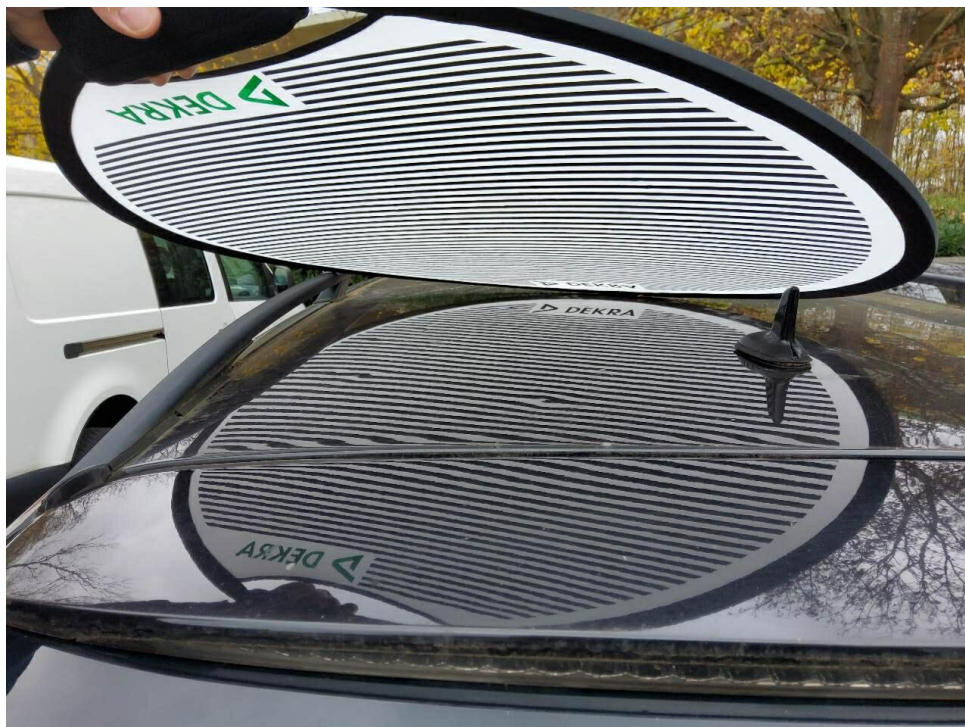
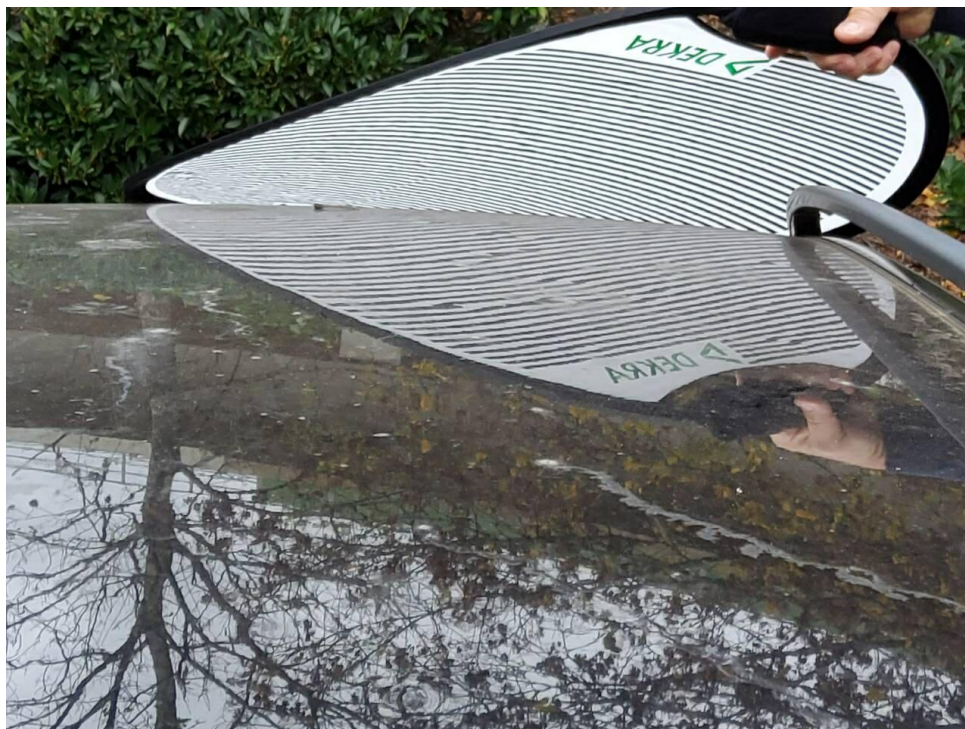
Bild 22 : Dach, eingedellt, drücken

Bild 23 : Dach, eingedellt, drücken

Bild 24 : Dach, eingedellt, drücken

Bild 25 : Dach, eingedellt, drücken

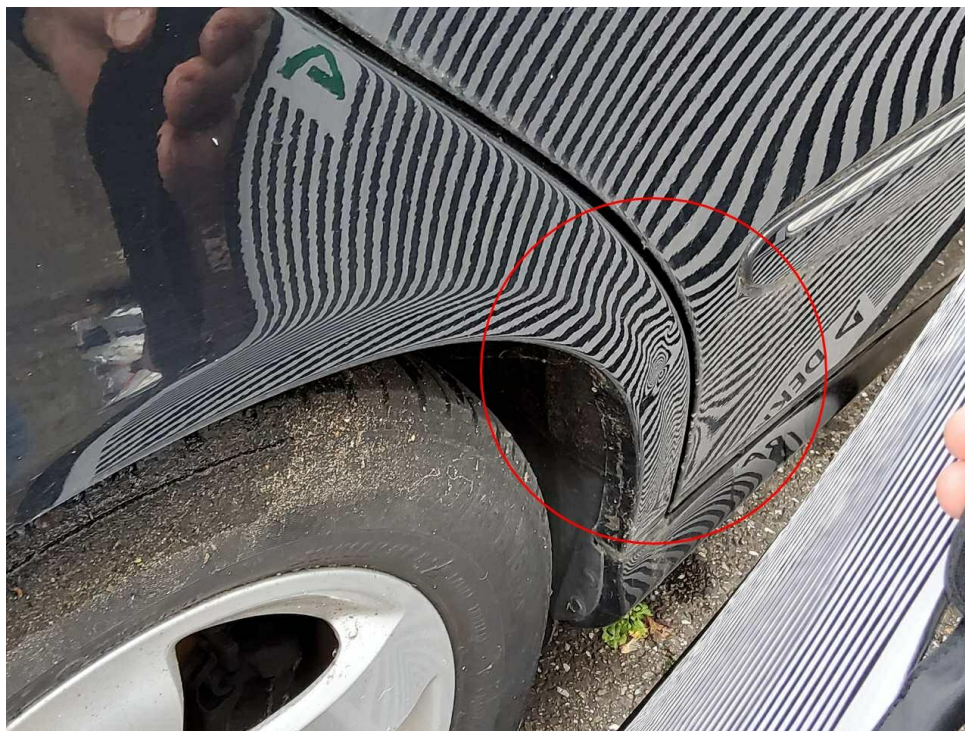
Bild 26 : Seitenteil hinten rechts, eingedellt, drücken

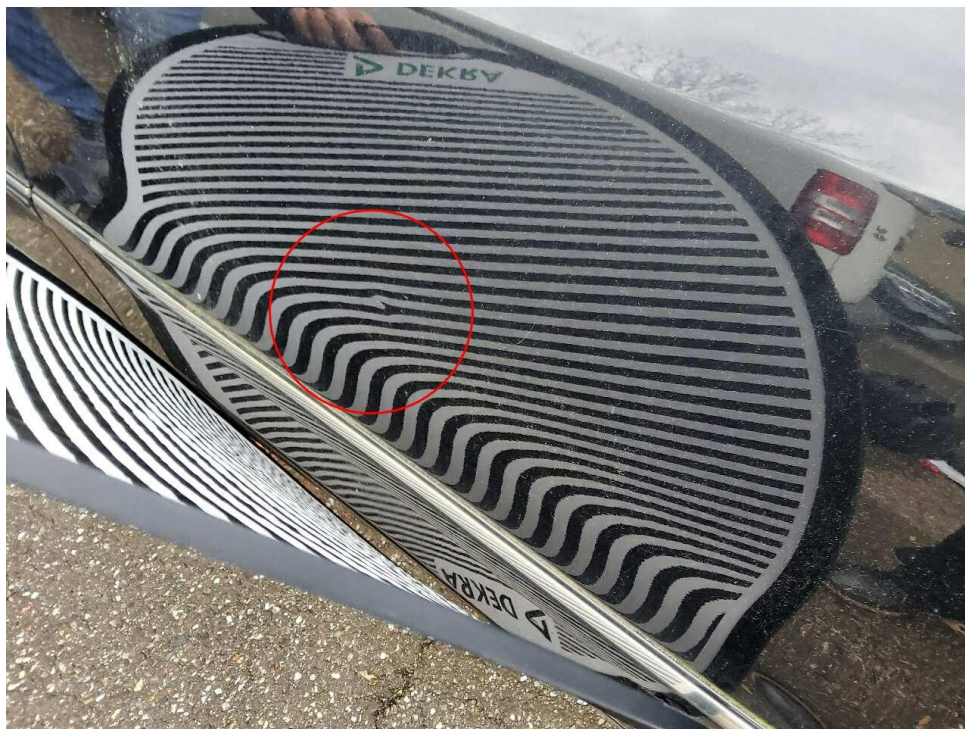
Bild 27 : Tür hinten links, eingedellt, drücken

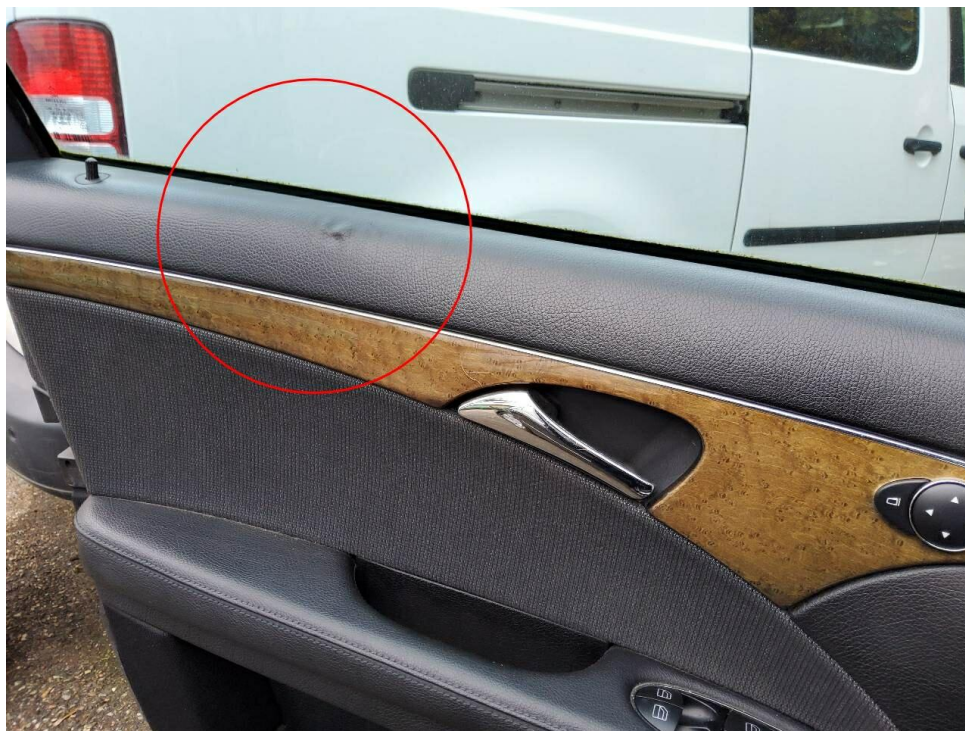
Bild 28 : Seitenverkleidung vorne links, eingedrückt ,Minderwert

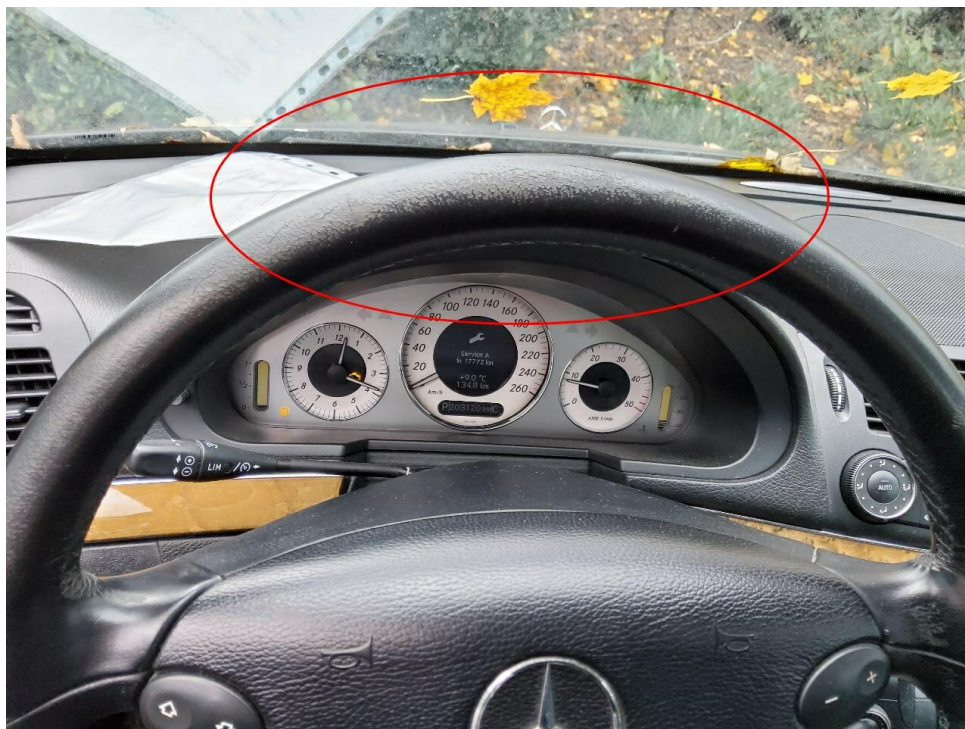
Lenkrad abgegriffen,Minderwert, erneuern (Bild 29).

Bild 29 : Lenkrad abgegriffen, Minderwert
