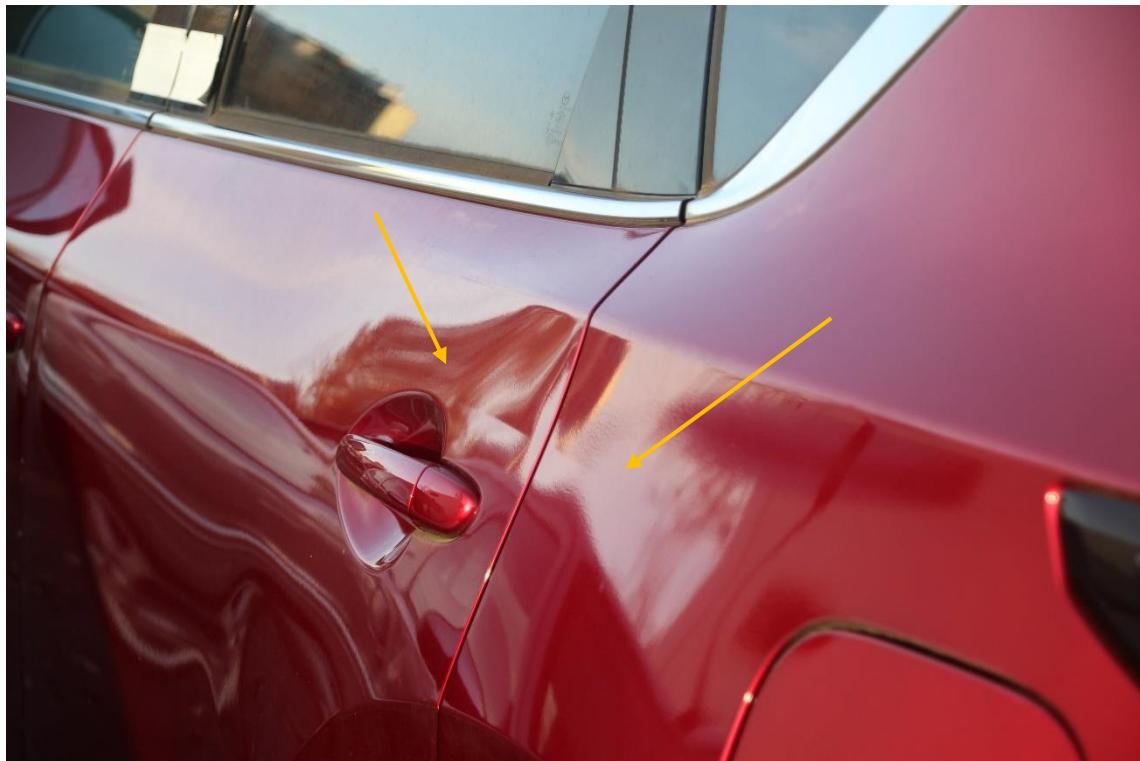
Tür hinten links oben und unten eingedrückt, Seitenwand links leicht eingedrückt.

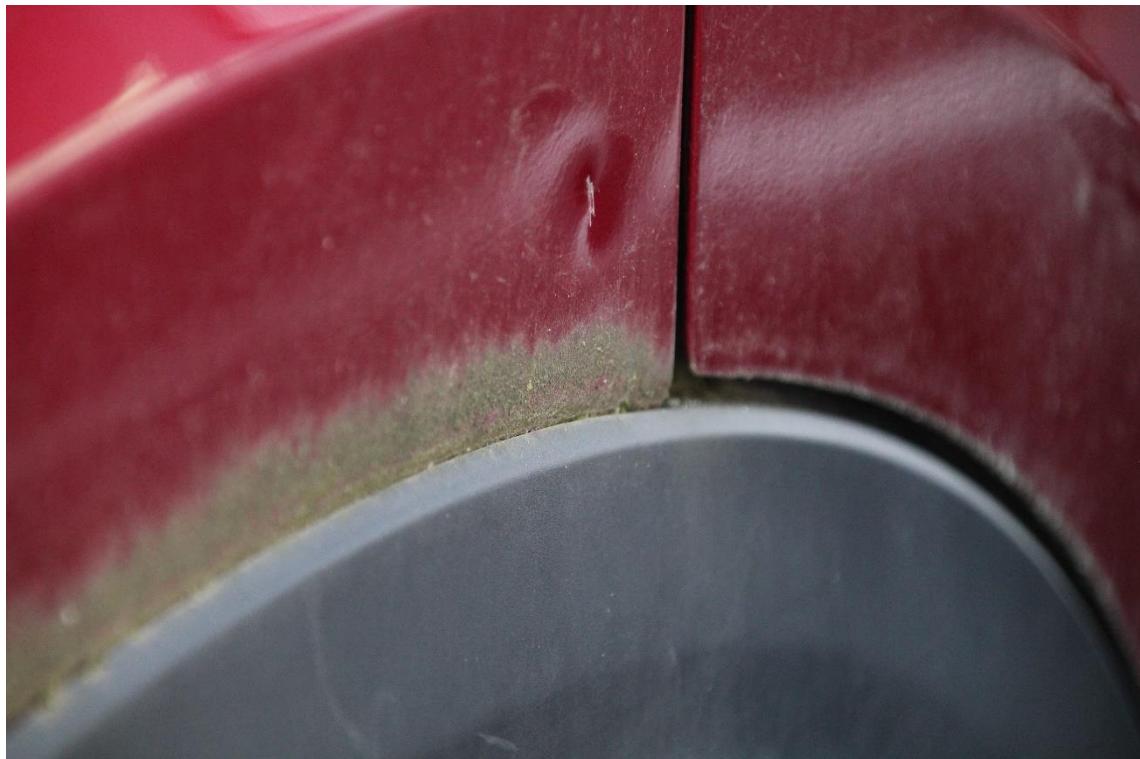
Seitenwand rechts Parkdelle mit Lackschaden, Dachrandzone beidseits Dellen.
