**Bewertungsgutachten**

| Besichtigung | 16.10.2025 um 16:30 Uhr |

| Typ / Verkaufsbezeichnung | 911 (Typ 997)(2004->2011) / 911 Carrera 3.6 |

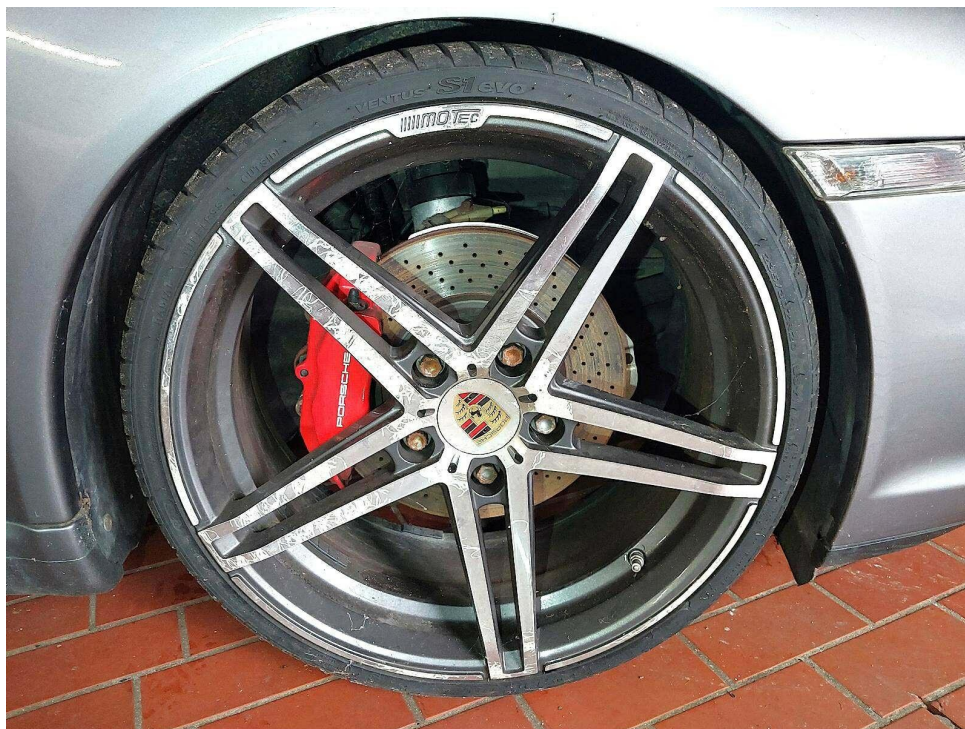
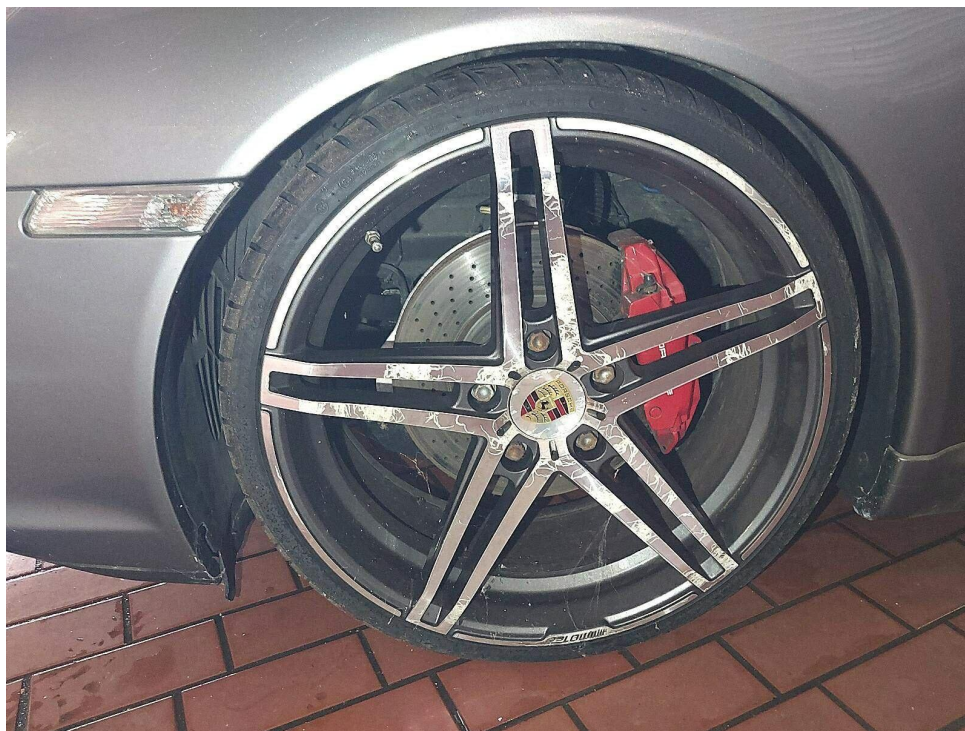
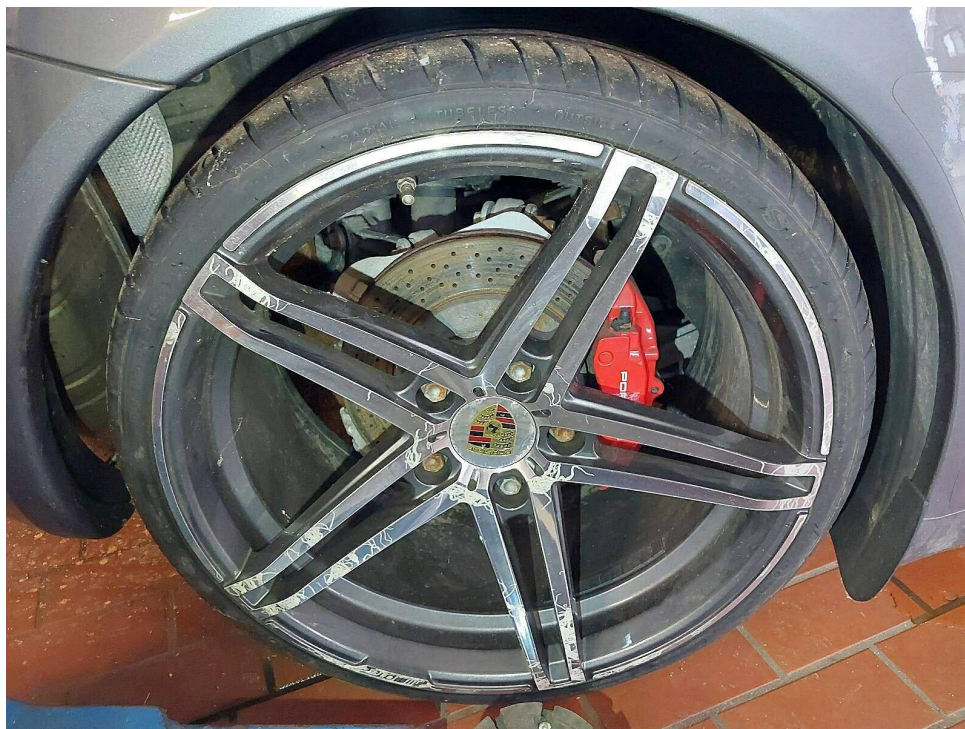
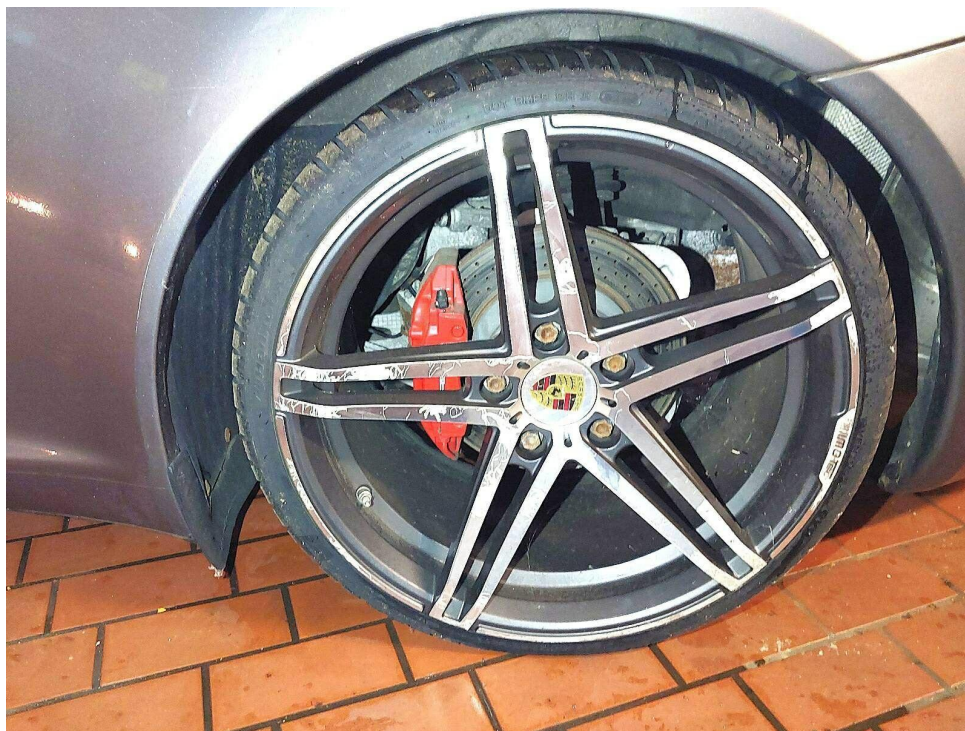
| Bezeichnung des Schadens / Rep.-Weg | Rep.Kost brutto | Anrechnung | Minderwert brutto | |
|---|---|---|---|---|
| 2. Leichtmetallfelgen verschrammt/Lackschäden, erneuern | 1.800 | 50.59 | -910,62 | |

Bild 14 : Rad vorne links
