SJAAF14V7JC021282

Pkw Bentley/Händler-Verkaufswert

HP2024P [REDACTED]

Bewertungsbericht für Exoten- und Liebhaberfahrzeuge

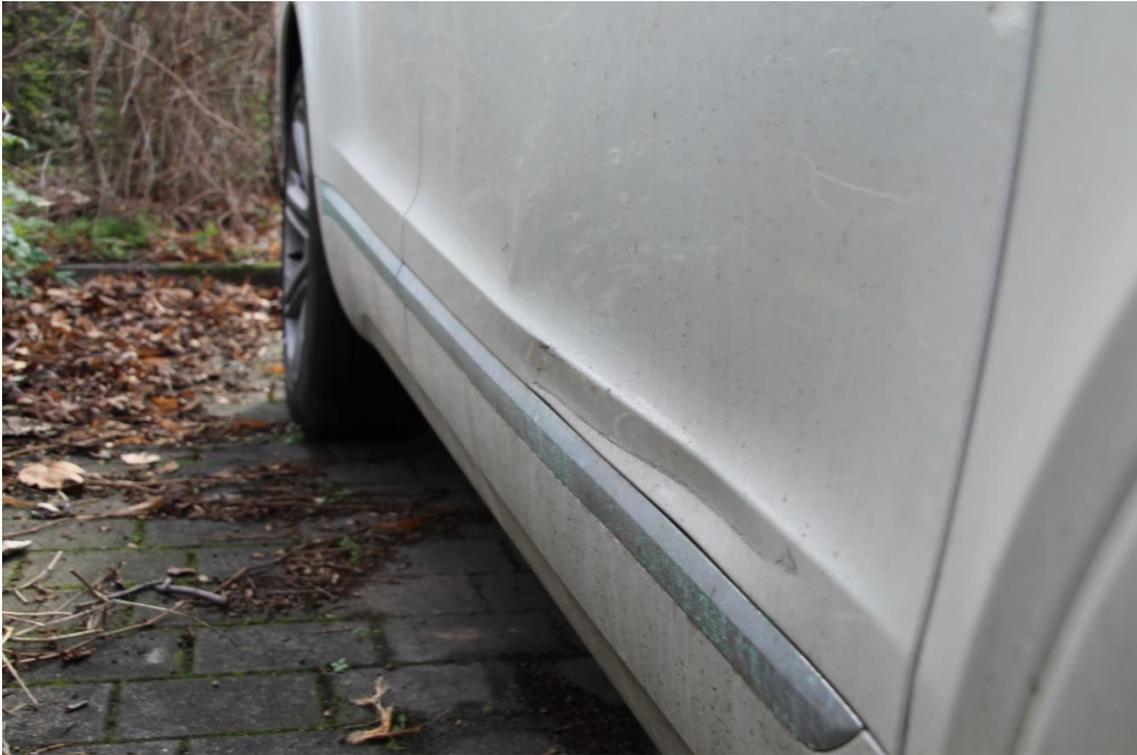
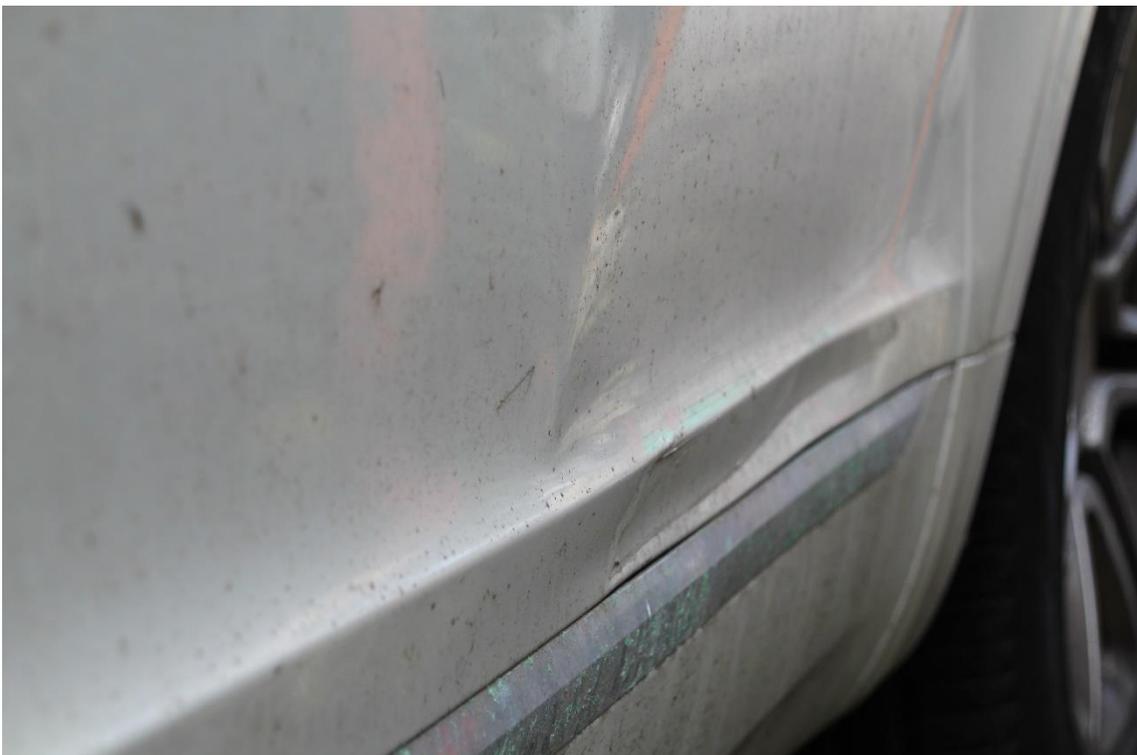
Die Tür vorn rechts betraf ein bestehender Blechschaden, dessen Instandsetzungskosten bei Erneuerung der Tür circa 11.000,- € betragen und einen merkantilen Minderwert nach sich ziehen (Bilder 8 bis 10).

Bilder 9 und 10: Tür vorn rechts eingedrückt mit Knickfaltenbildung.

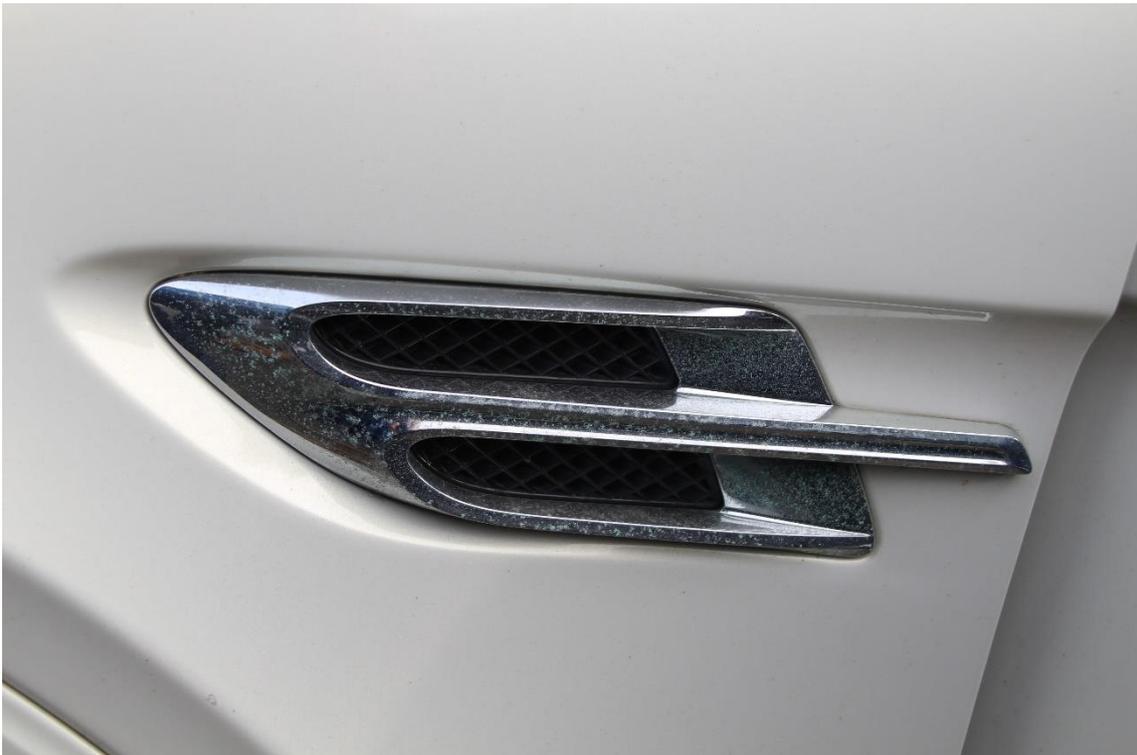
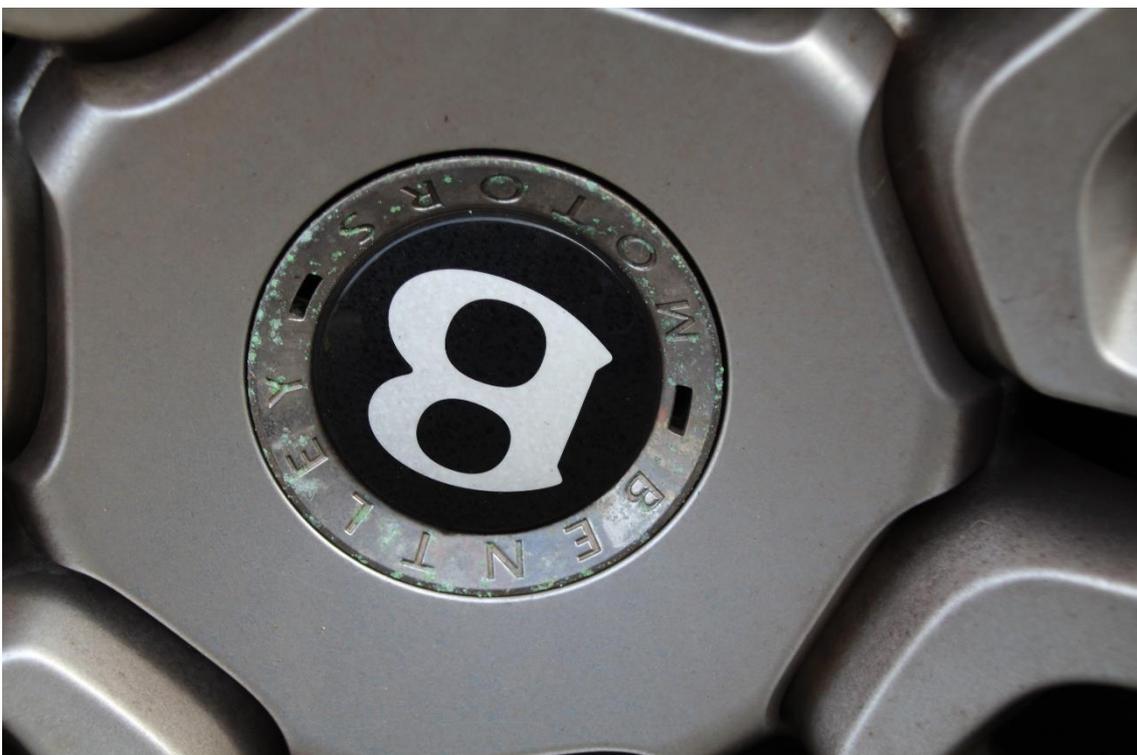
Alle Zierteile trugen Grünspanpickel, die mit Politur mit wenigen Rückständen entfernbar sind (Bilder 11 bis 14).

Bilder 11 und 12: Grünspan an den Zierteilen.

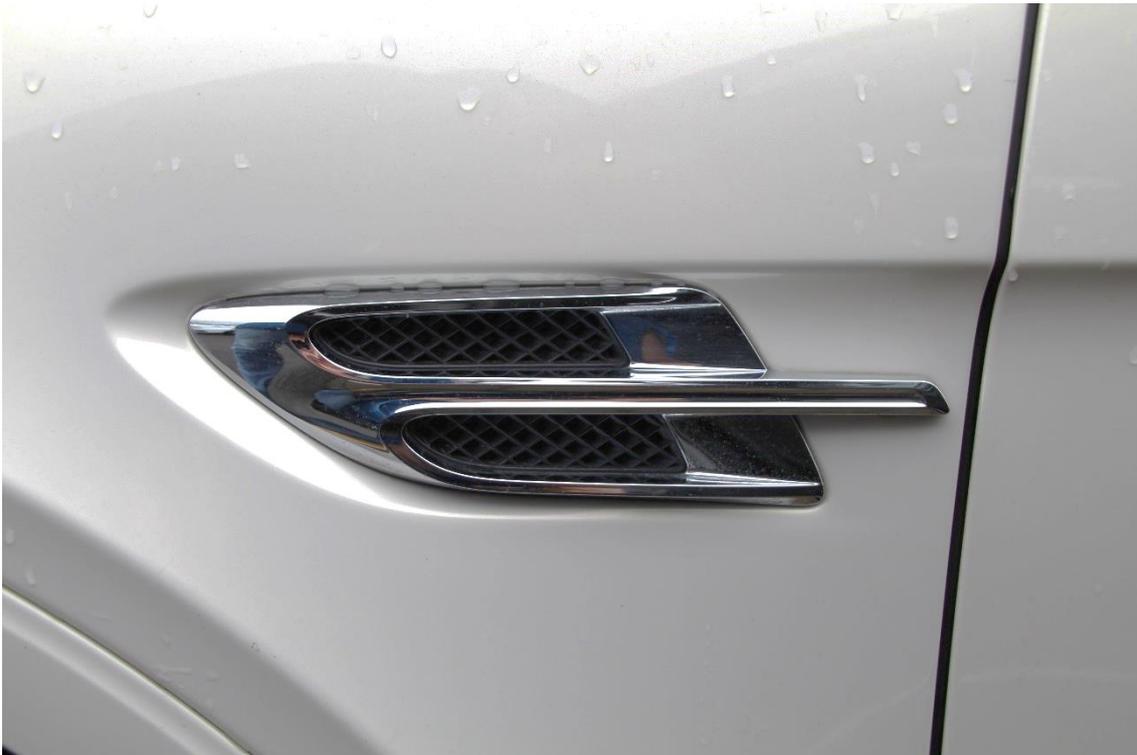
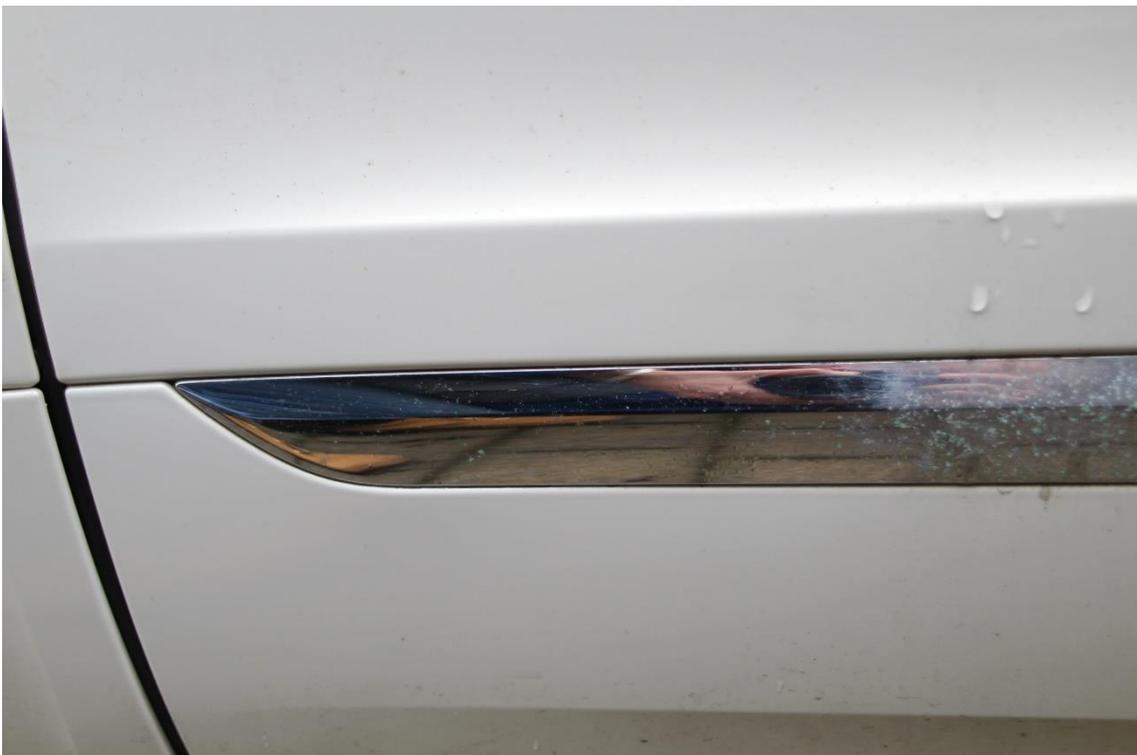
Bilder 13 und 14: Geringe verbleibende Rückstände nach Politur. Quelle: SV Plag.

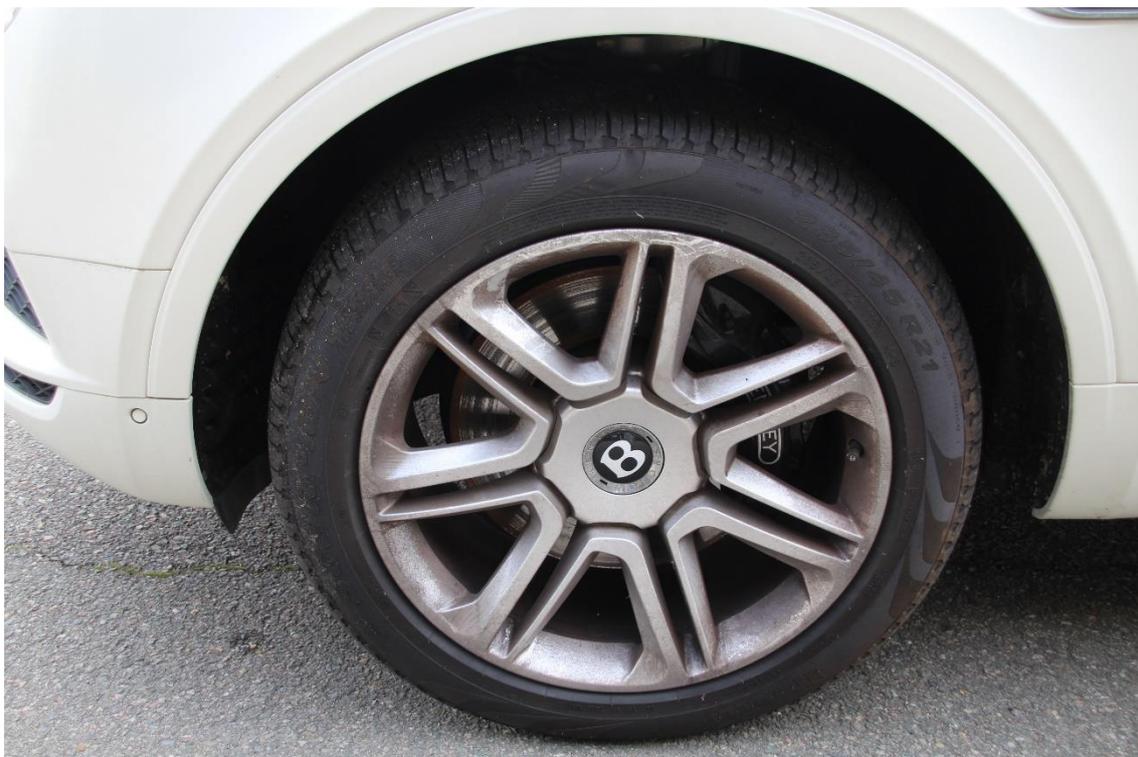
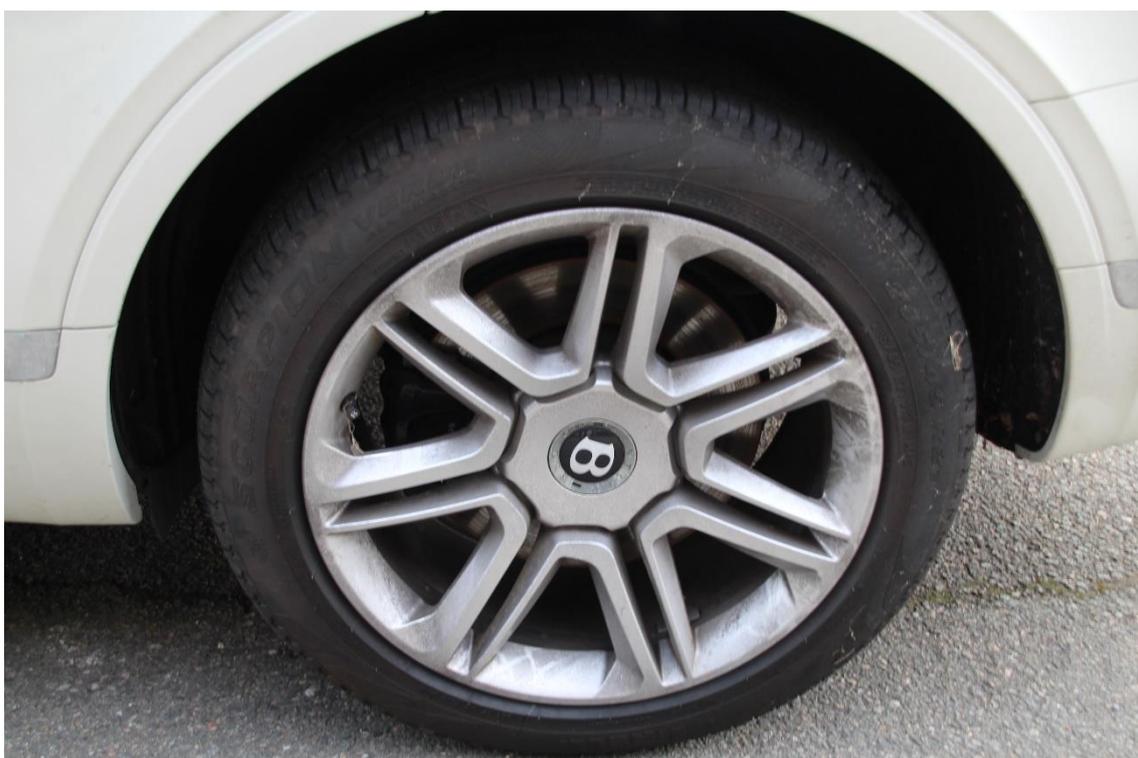
Bilder 15 und 16: Linksseitige Räder.

Die Räder wiesen außen keine Beschädigungen auf (Bilder 15 bis 18).

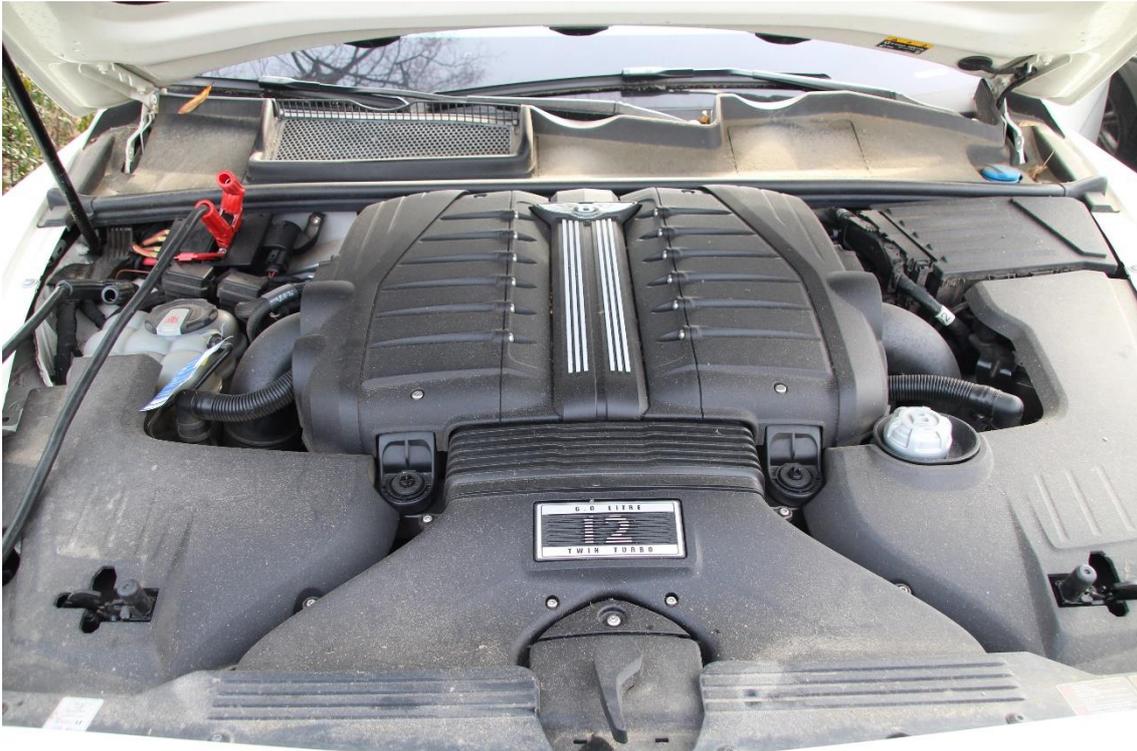
Bild 19: Motorraum in der Übersicht.

Der fremdstartfähige Motor wies ordentlichen Leerlauf mit spontaner Gasannahme auf (Bild 19).

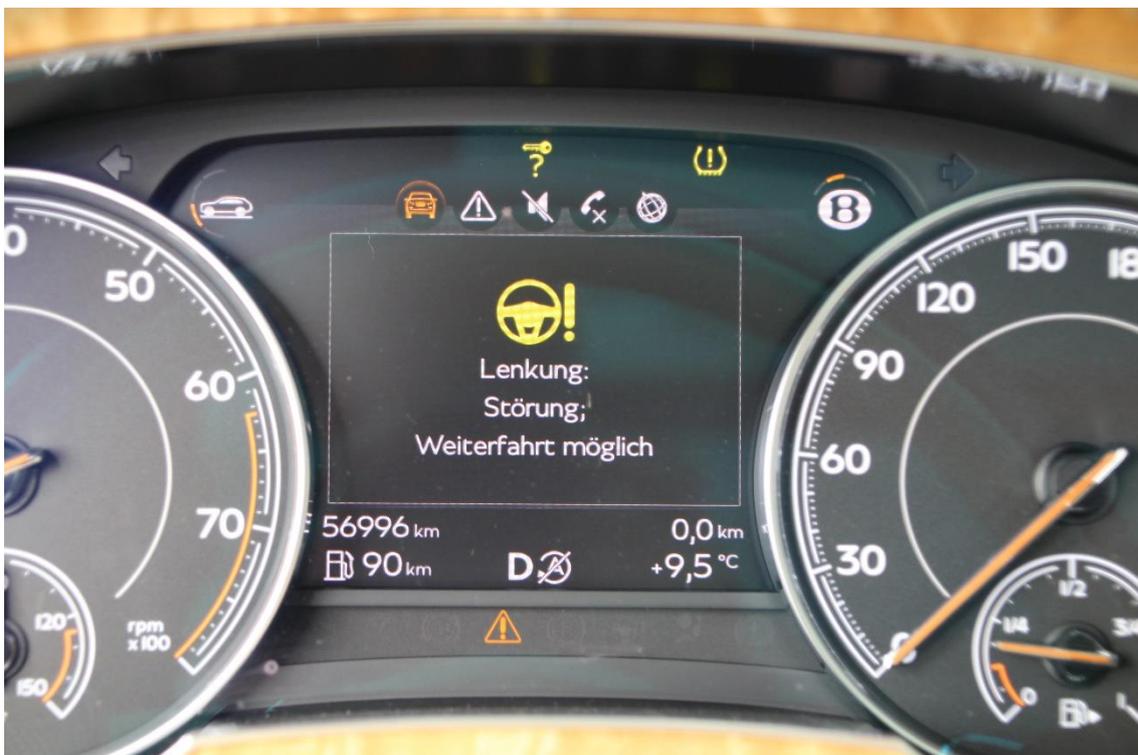
Die Lenkung war im Standbetrieb nicht zu beanstanden, es lag bei Fahrt eine Fehlermeldung vor (Bild 20).

Bild 20: Fehlermeldung Lenkeinrichtung.

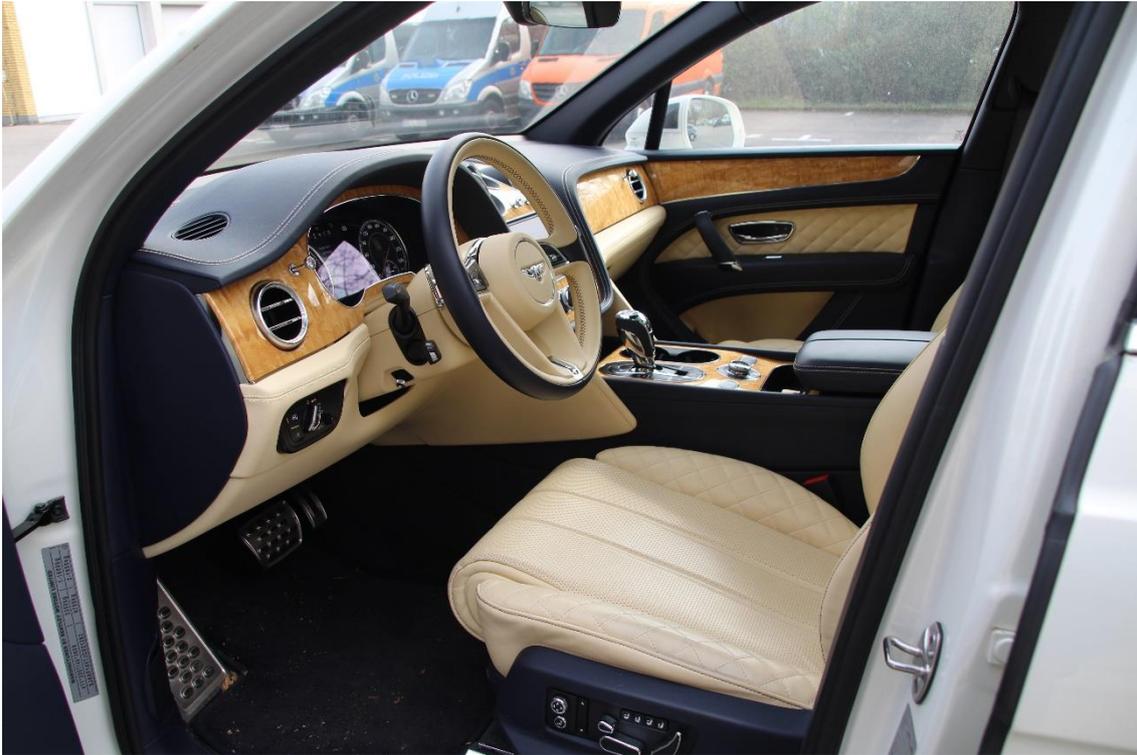
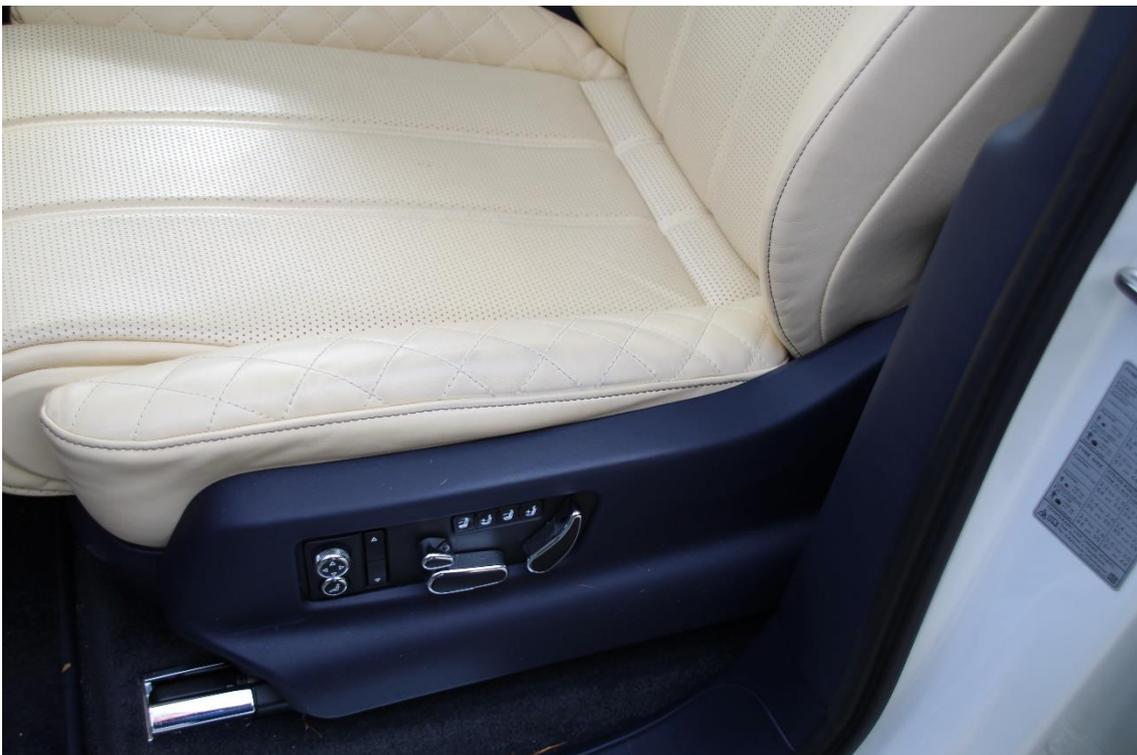
Die Sitzwange des Fahrersitzes wies Gebrauchsspuren durch leichten Faltenwurf und Verfärbungen auf, die übrigen Sitze waren im sehr guten Zustand (Bilder 21 und 22).

Bilder 21 und 22: Vorderer Fahrgastraum und Gebrauchsspuren am Fahrersitz.

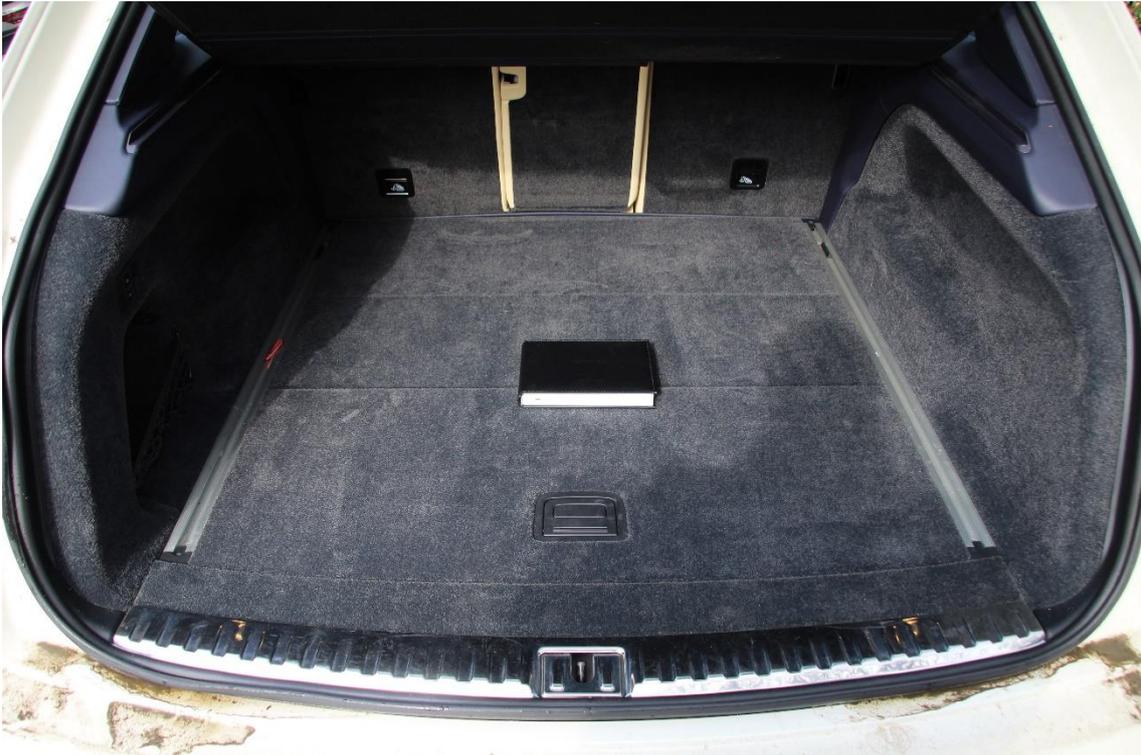
Bild 27: Laderaum in der Übersicht.

Die Teppiche und Türtafeln zeigten sich ebenfalls ohne Beanstandung (Bilder 23 bis 26), Tierhaare hafteten an der Laderaumauskleidung (Bild 27).
