*Daimler Benz
280 SE Coupé*

*Overath, den
02.03.2026*

WERTGUTACHTEN

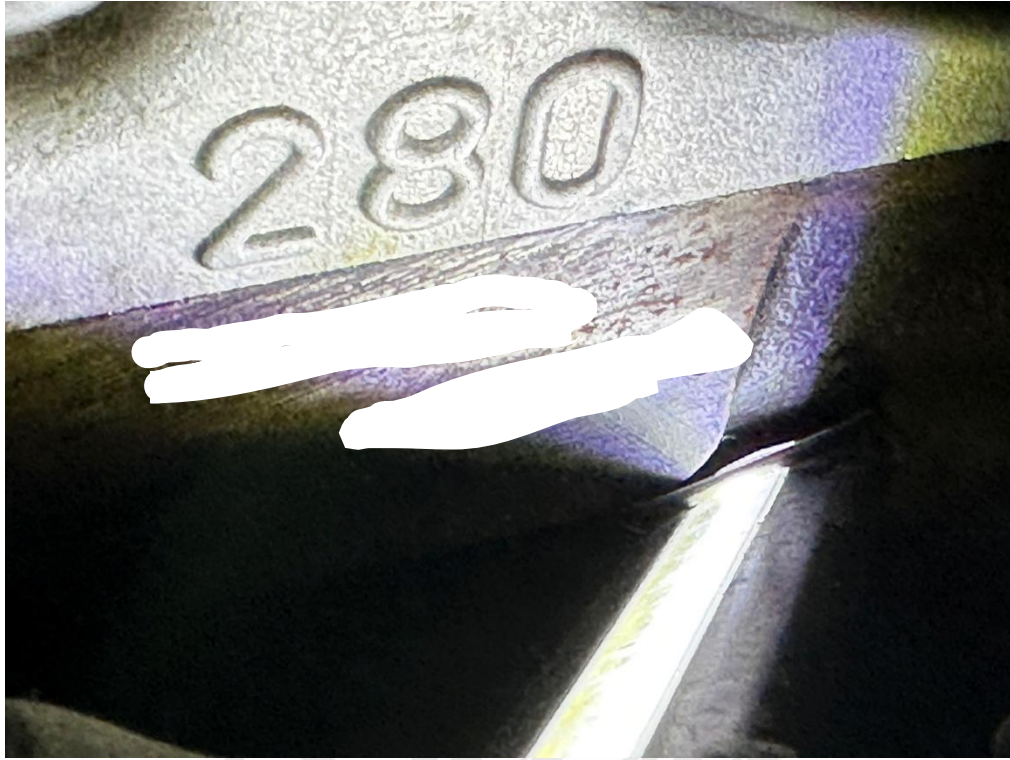
Motornummer Prägung nicht erstauslieferungskonform

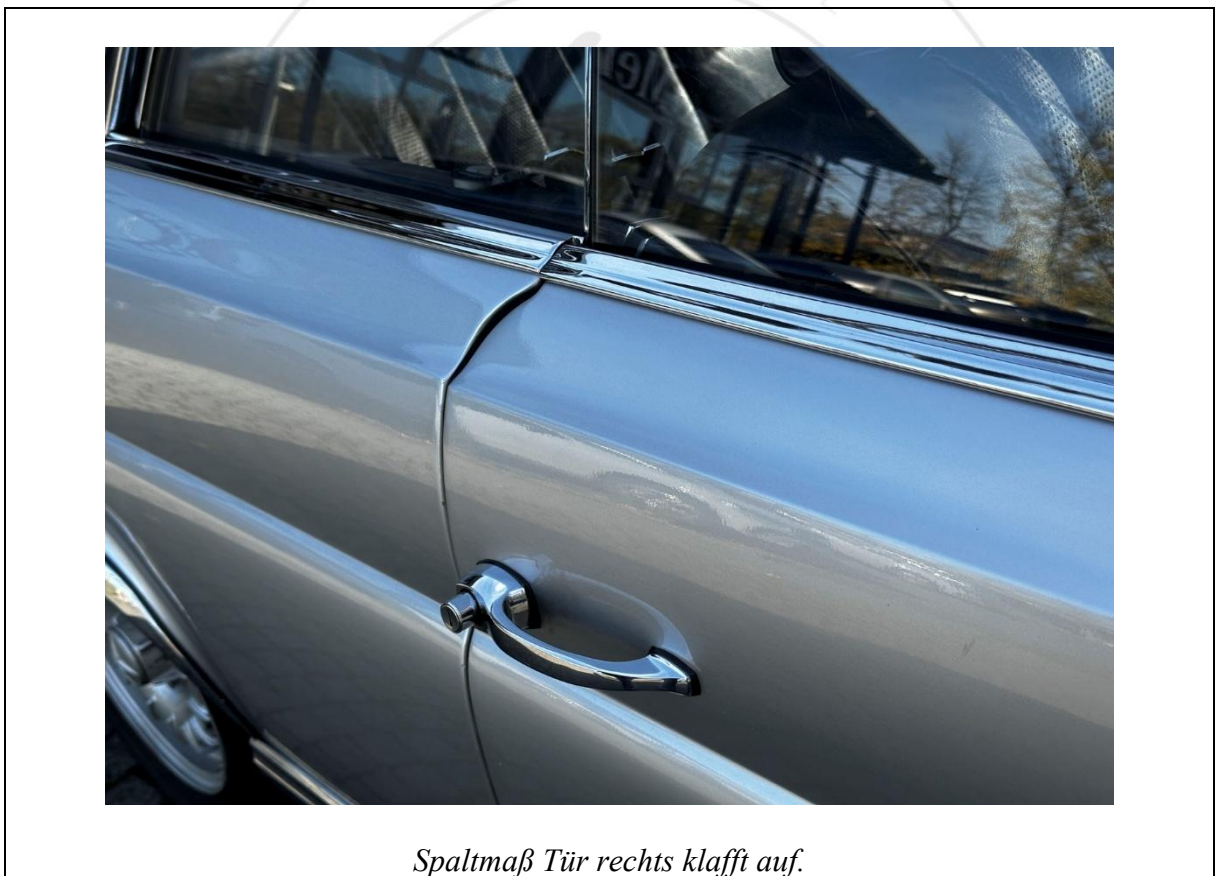
Karosserie rechts im Gegenlicht wellig

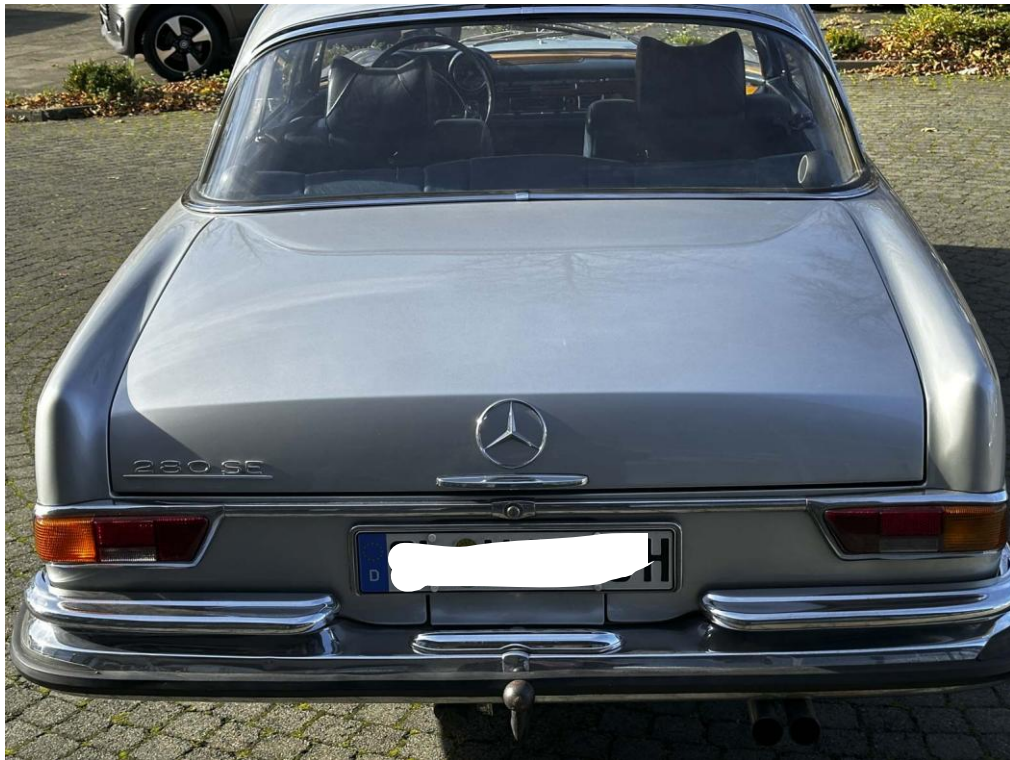
Spaltmaß Kofferraumdeckel sehr ungleichmäßig.

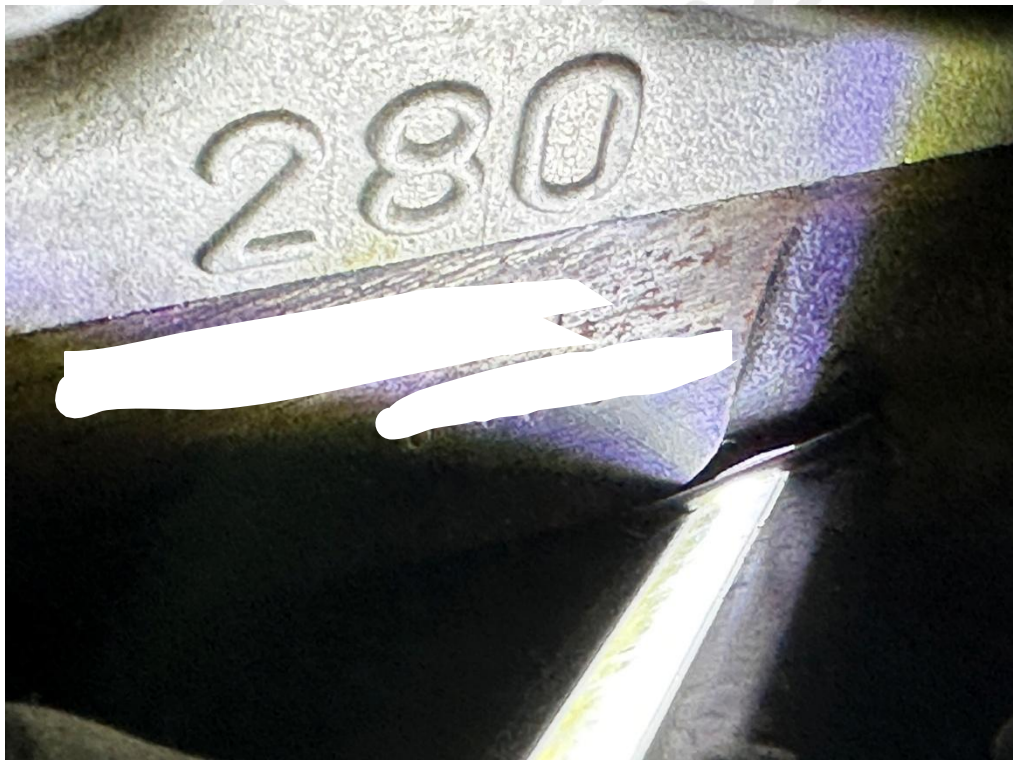
Motornummernprägung nicht erstauslieferungskonform

Der Motorzustand kann mit „3-“ bewertet werden.

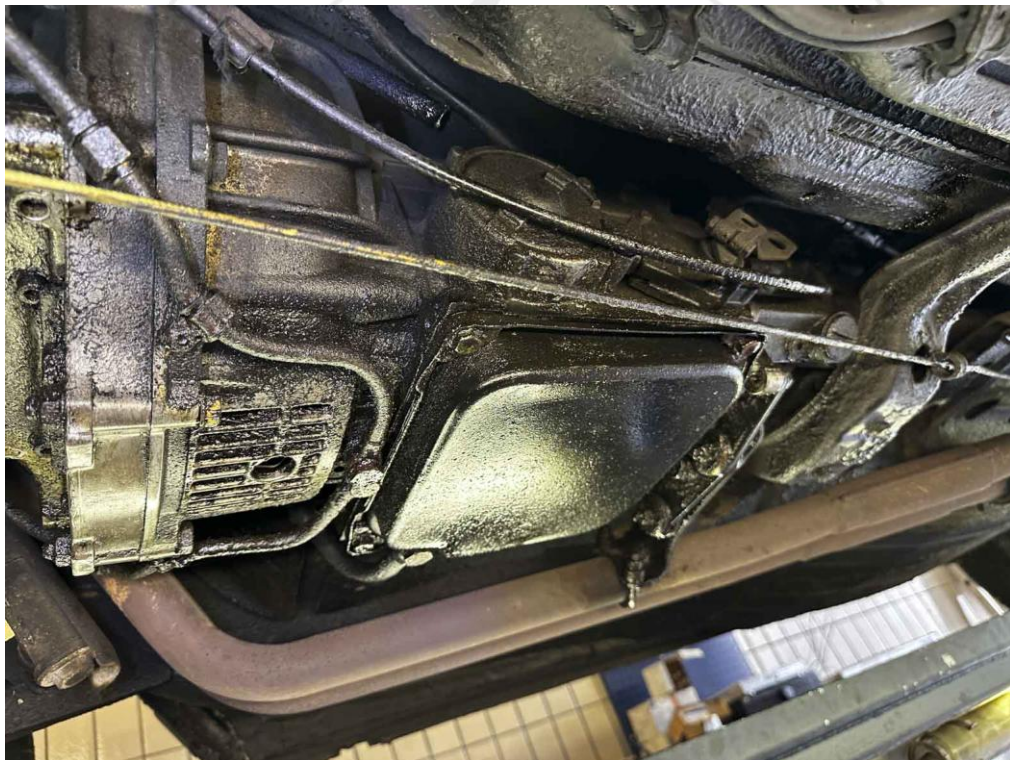
Getriebe ölundicht

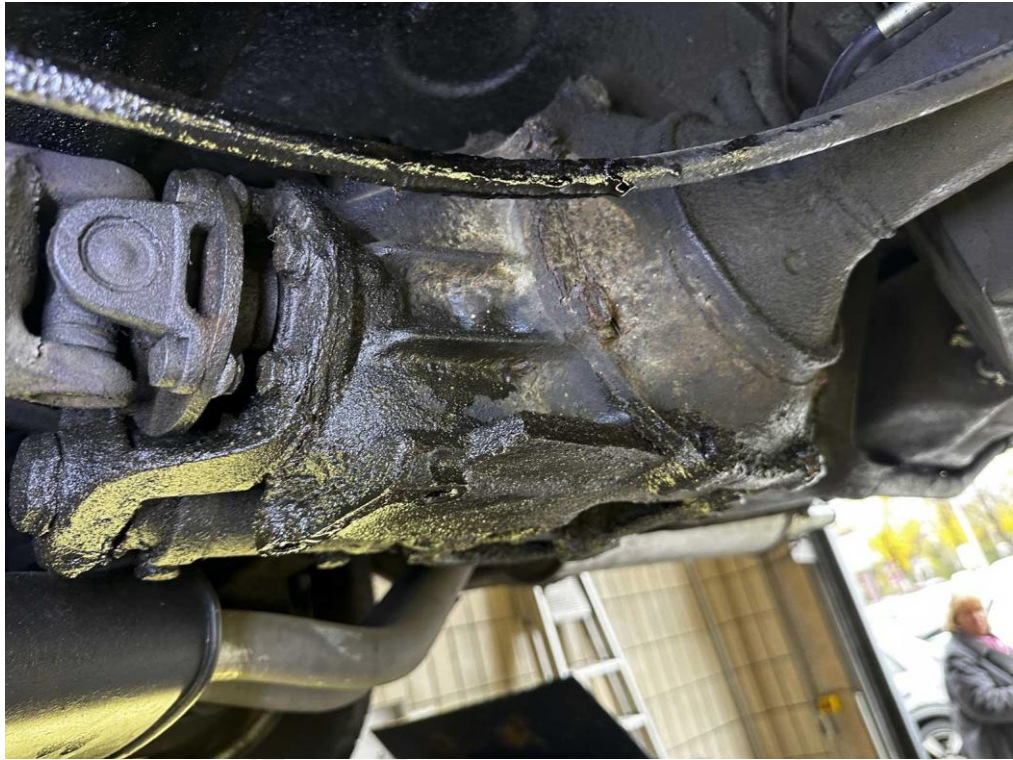
Differential ölundicht

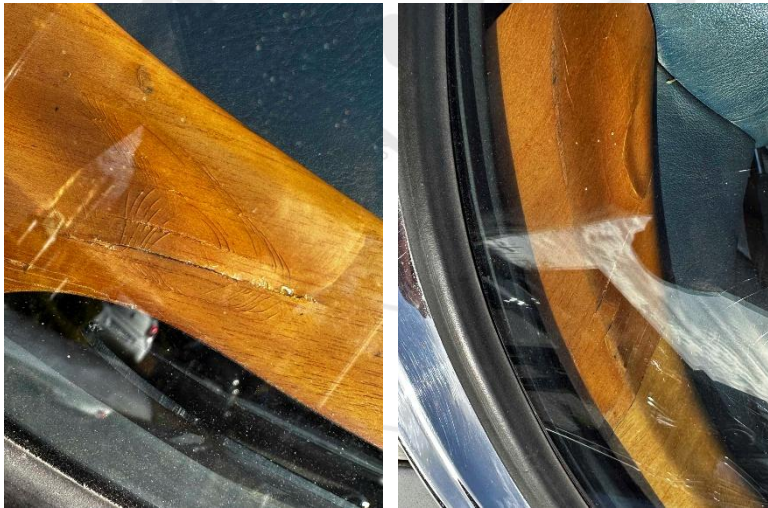
Armaturenbrett Holzvertäfelung beschädigt
