**Daimler Benz
280 SE Coupé**

**Gutachten-Nr:
2511040564**

**Overath, den
02.03.2026**

WERTGUTACHTEN

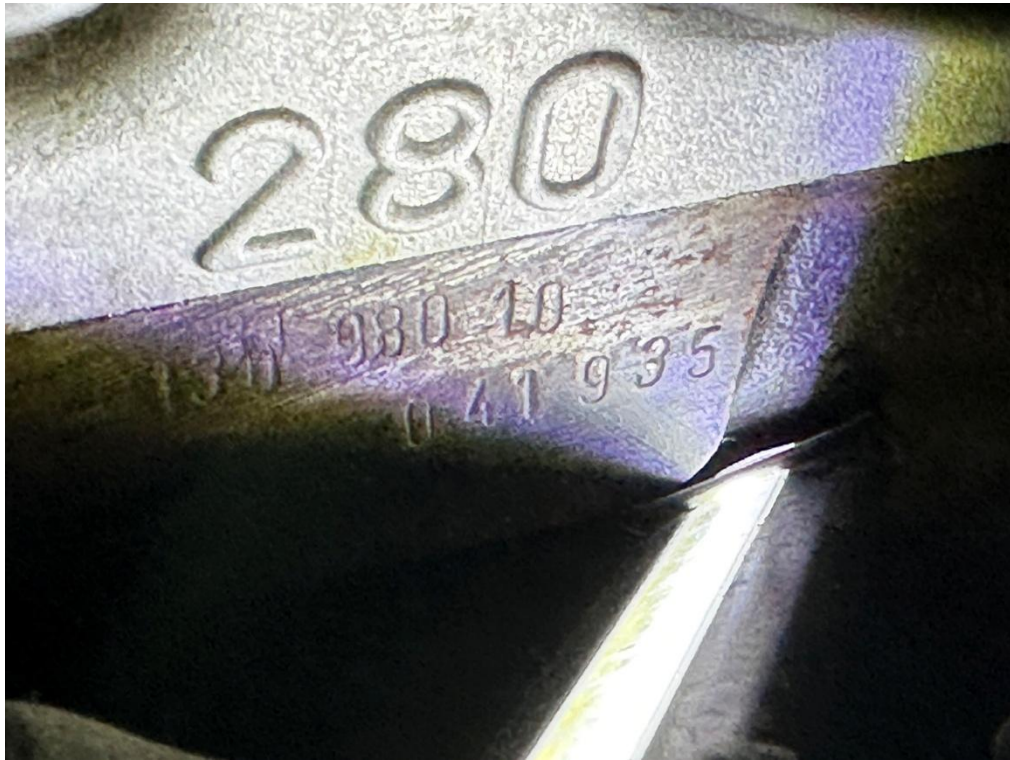
Motornummer Prägung nicht erstauslieferungskonform

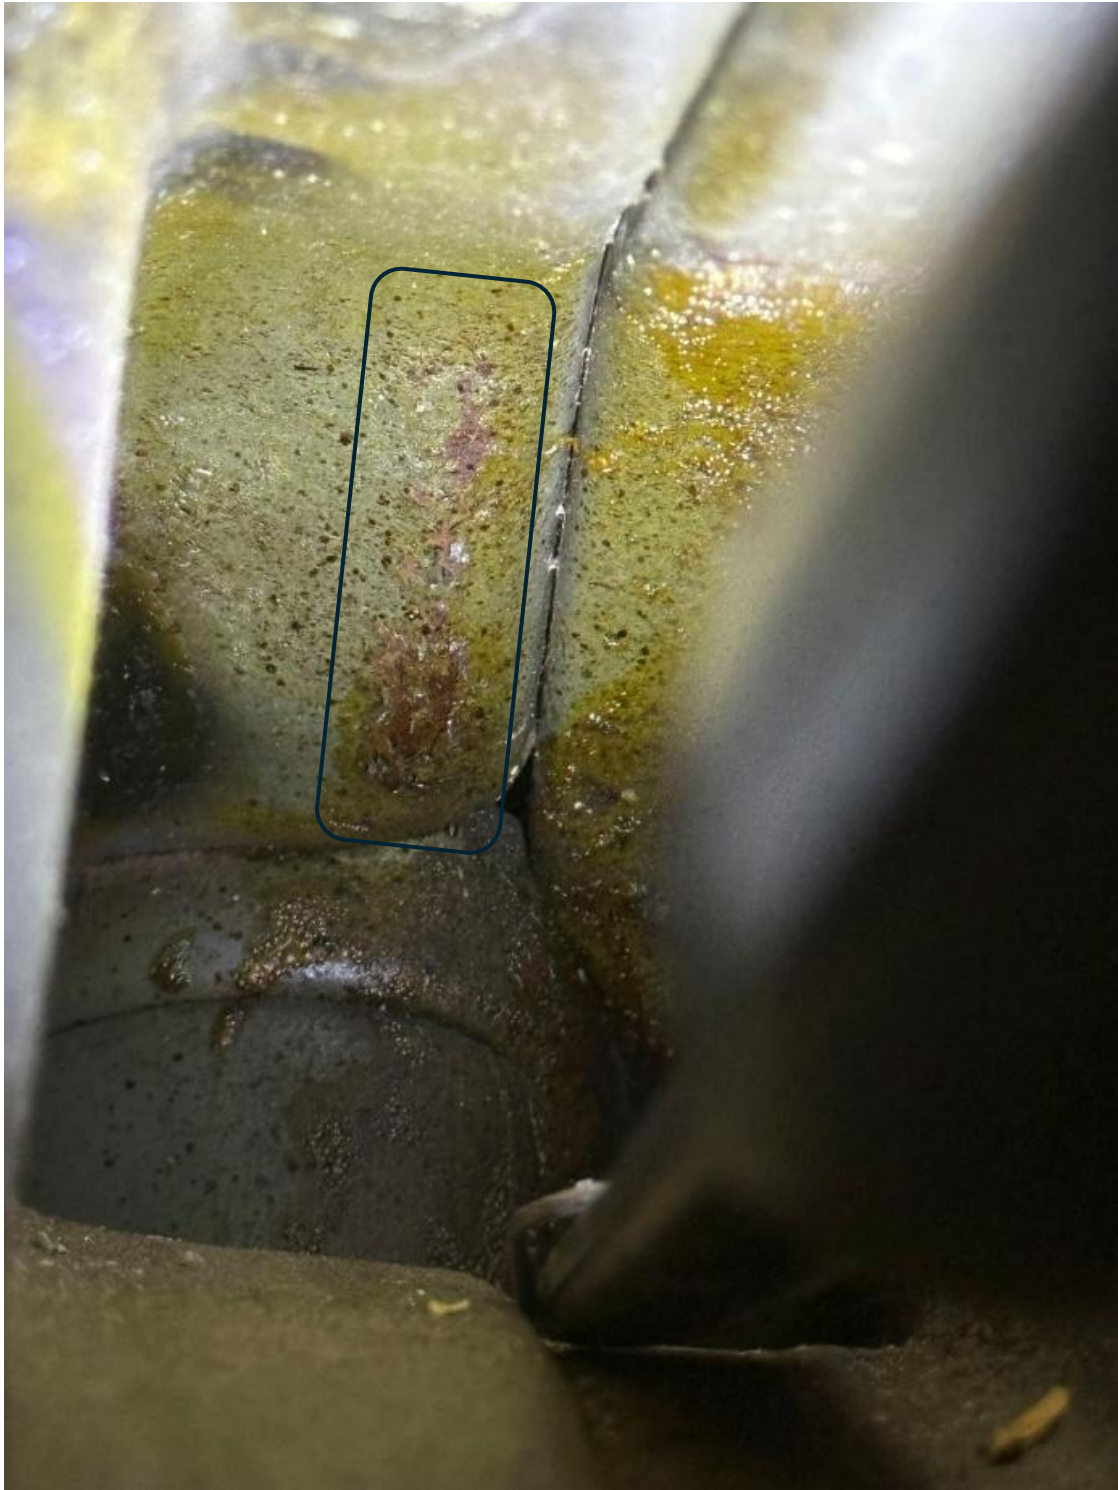
Die Fahrgestellnummernprägung Innenansicht Längsträger vorne rechts

Diverse Flickstellen mit Blechen, die nicht herstellerekonform sind.

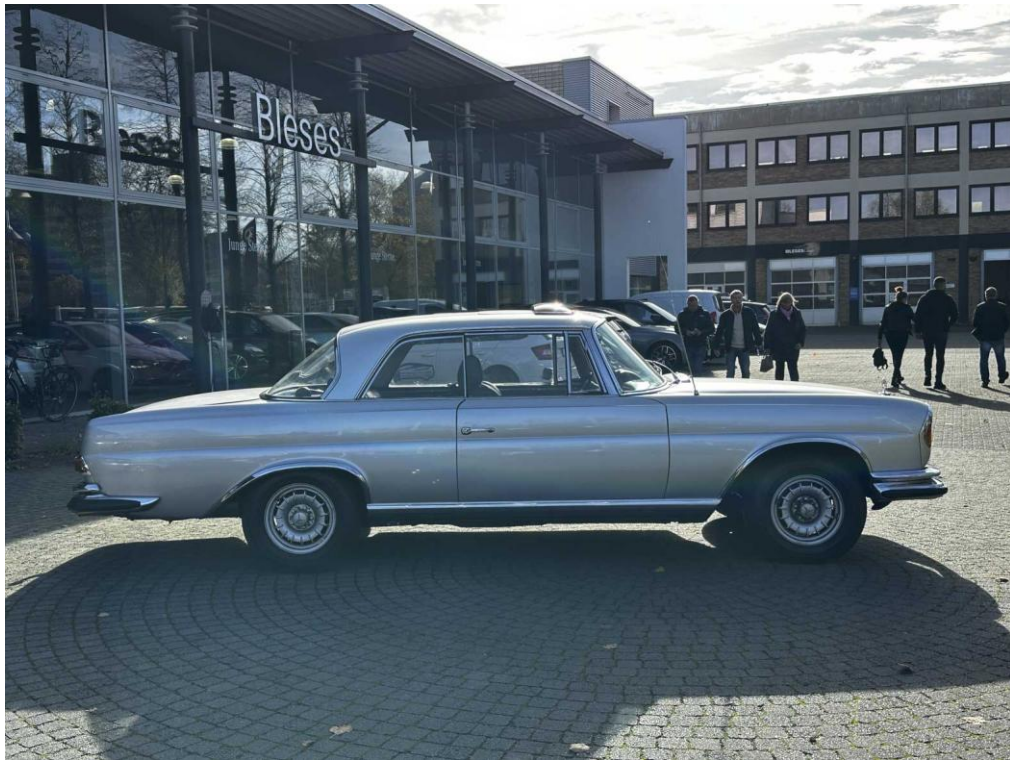
Karosserie links im Gegenlicht, wellig und div. Dellen.

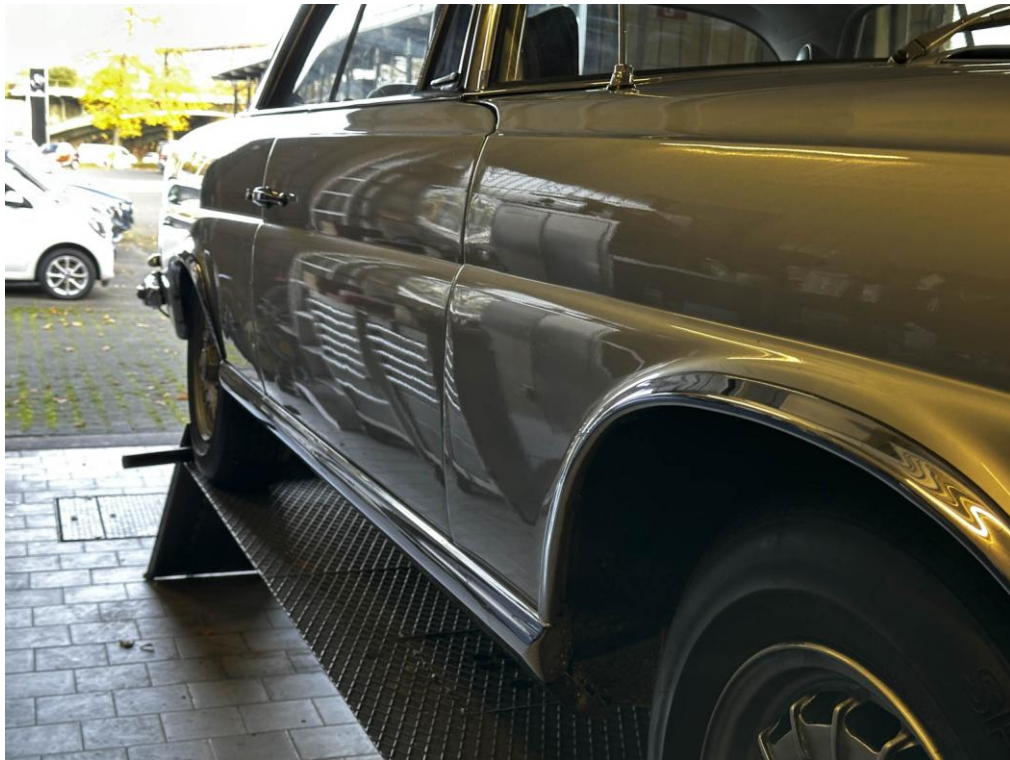
Karosserie rechts im Gegenlicht wellig

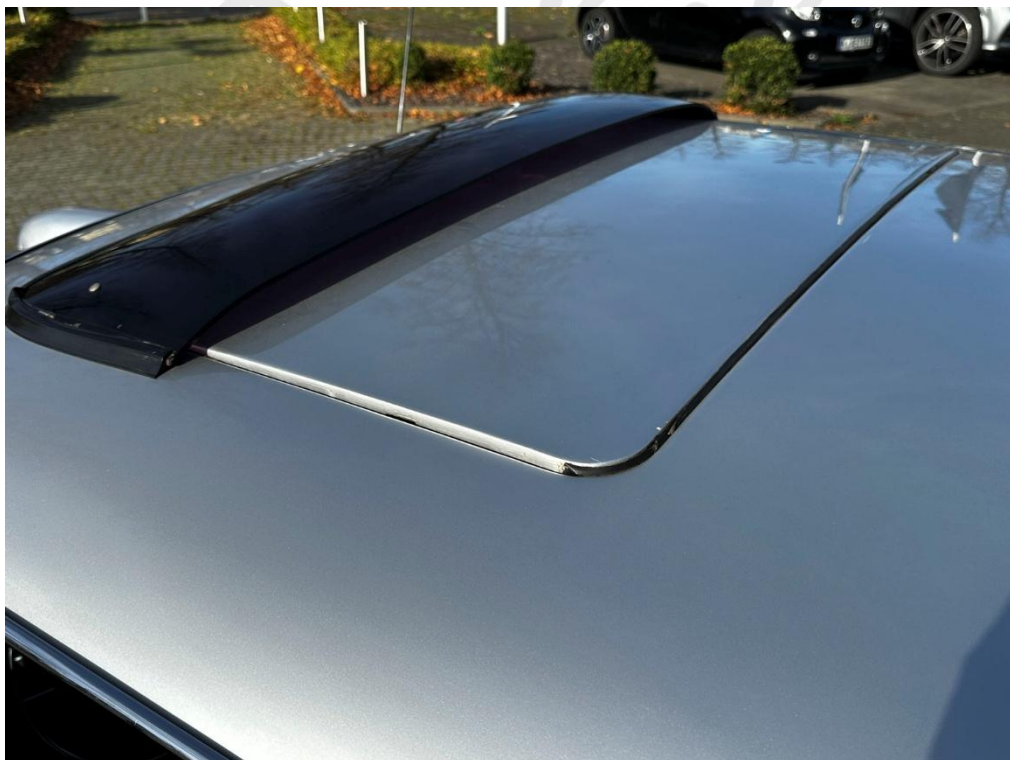
Schiebe-Dach Deckel sitzt nicht akurat.

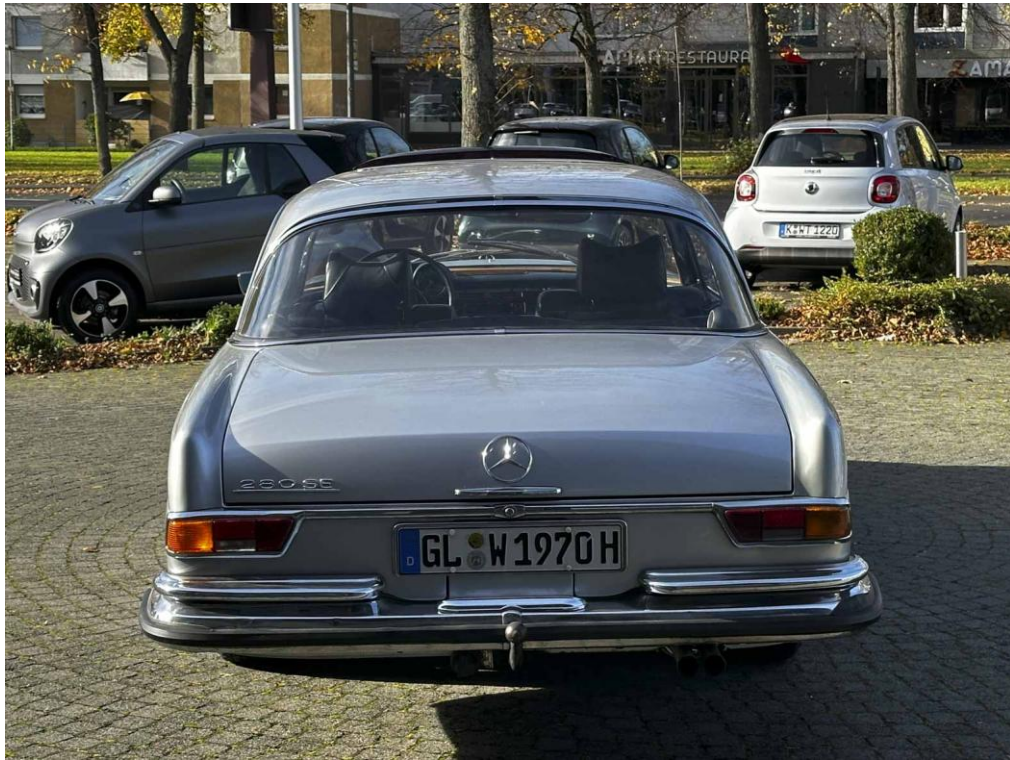
Spaltmaß Kofferraumdeckel sehr ungleichmäßig.

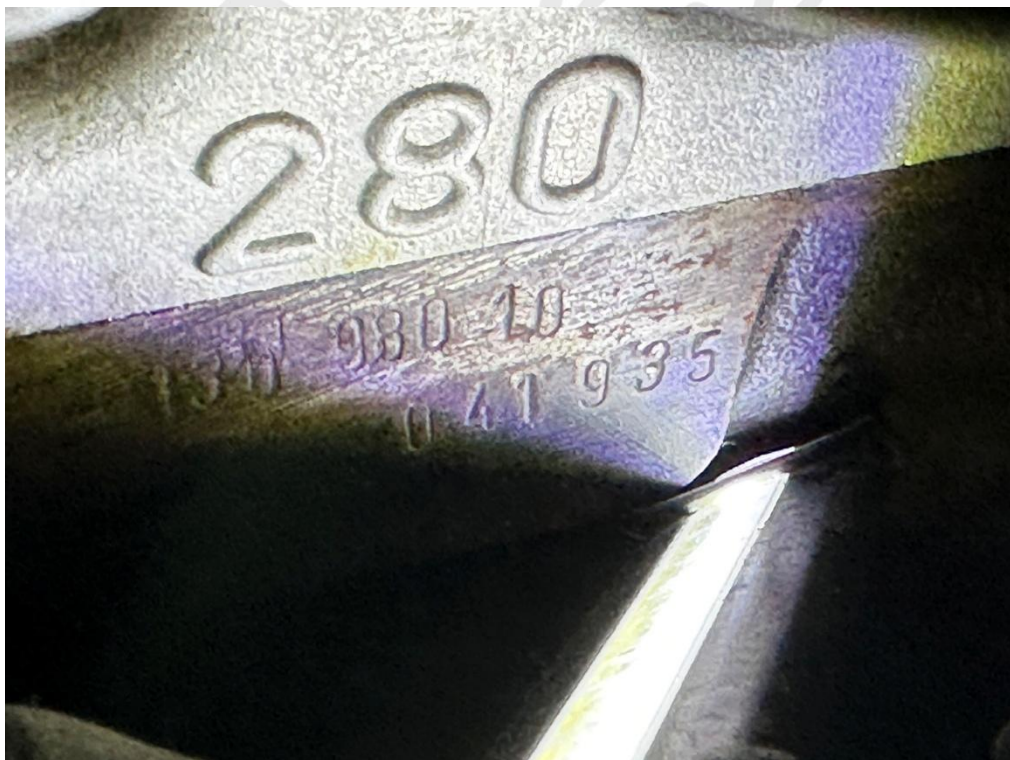
Motornummernprägung nicht erstauslieferungskonform

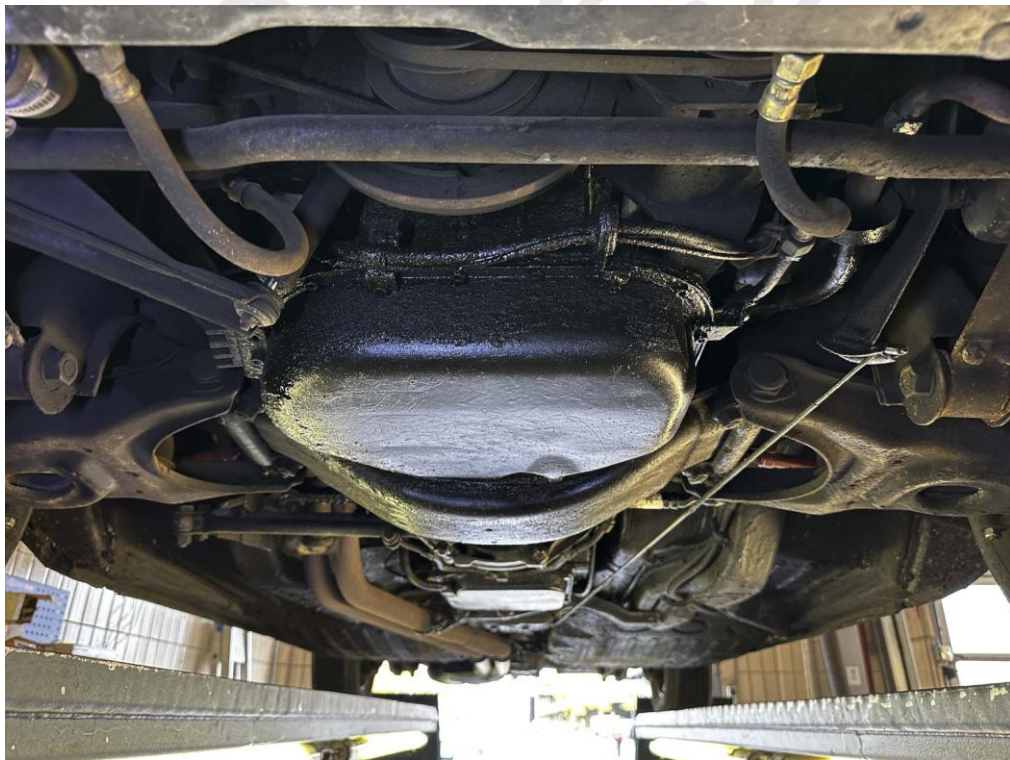
Motor ölundicht

Kupfer und Blei sind deutlich erhöht. Ursache ist vermutlich Gleitlager-Verschleiß von Pleuel- oder Kurbelwellenlagern. Natrium und Kalium sind leicht erhöht. Der Kraftstoffgehalt ist deutlich erhöht. Ich rate Ihnen, falls nicht schon geschehen, möglichst bald einen Ölwechsel vorzunehmen.

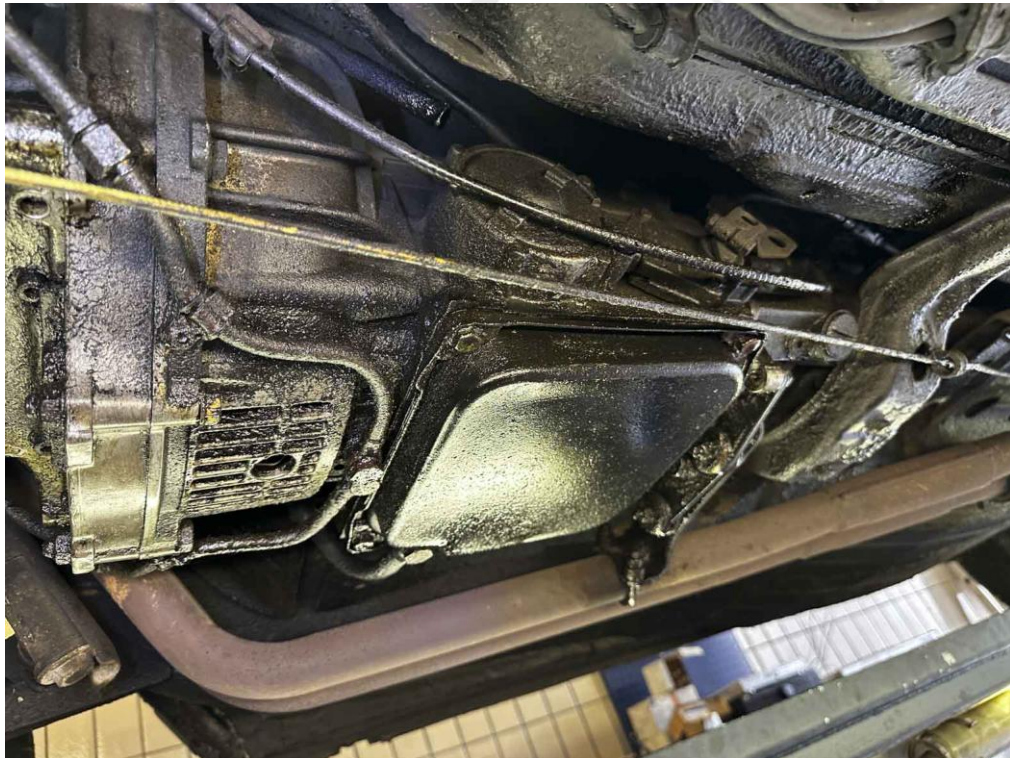
Getriebe ölundicht

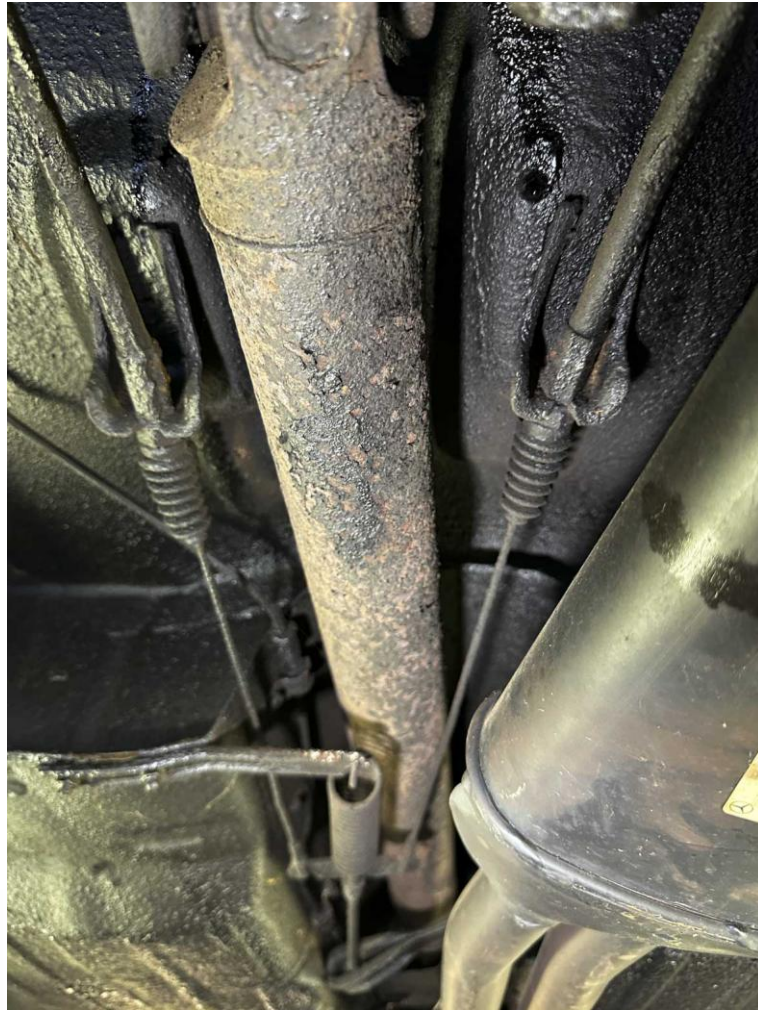
Kardanwelle Korrosion ⁶

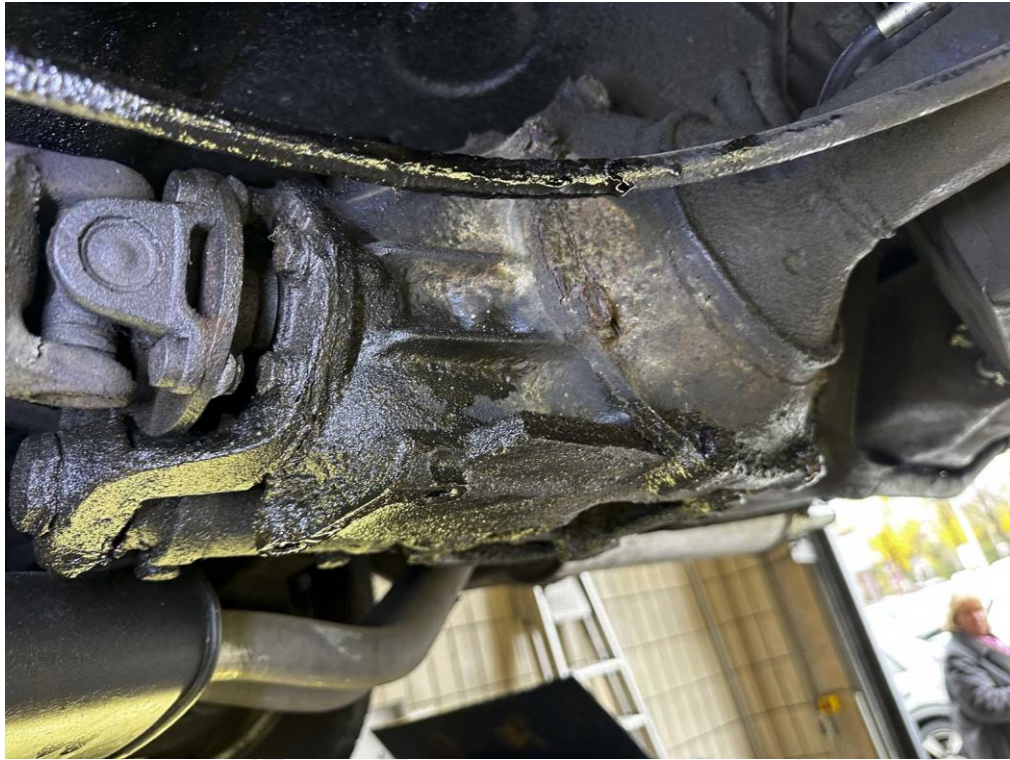
Differential ölundicht
