# Kurzbewertung

Audi 1000 S

Nr.: 0401W-E086

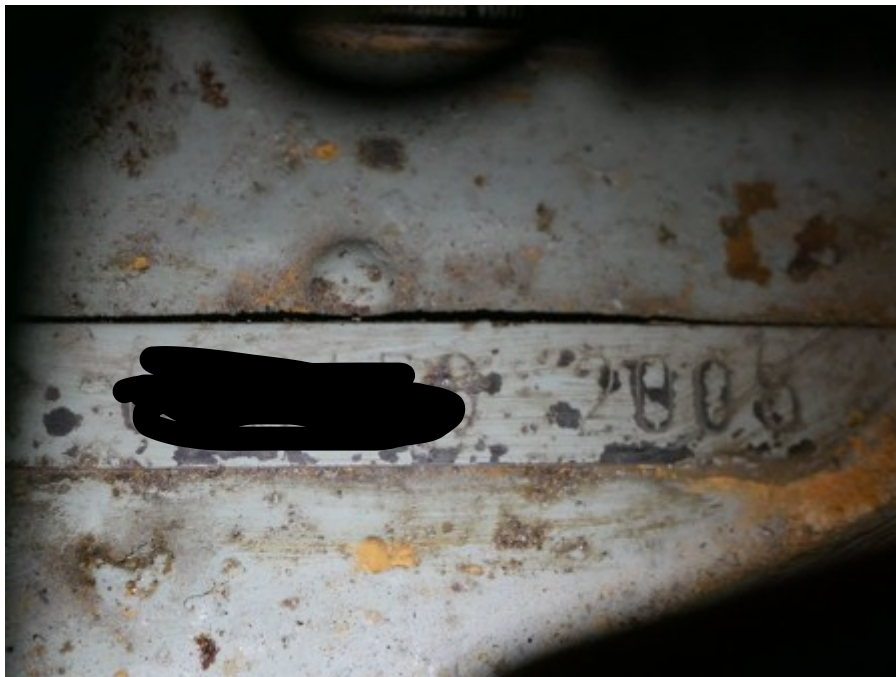
VIN eingeschlagen

Die eingeschlagene Fahrgestellnummer befindet sich im Motorraum rechtsseitig.

eingeschlagene VIN und Typenschild VIN passen nicht überein.

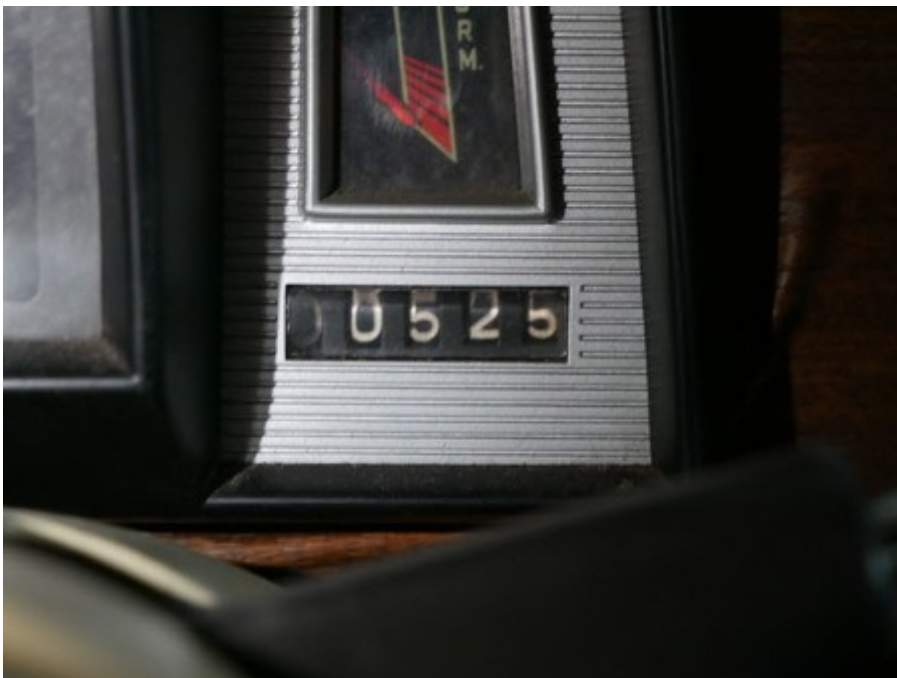
Kilometerstand abgelesen

| Wegstreckenzähler | 00525 km (abgelesen) |

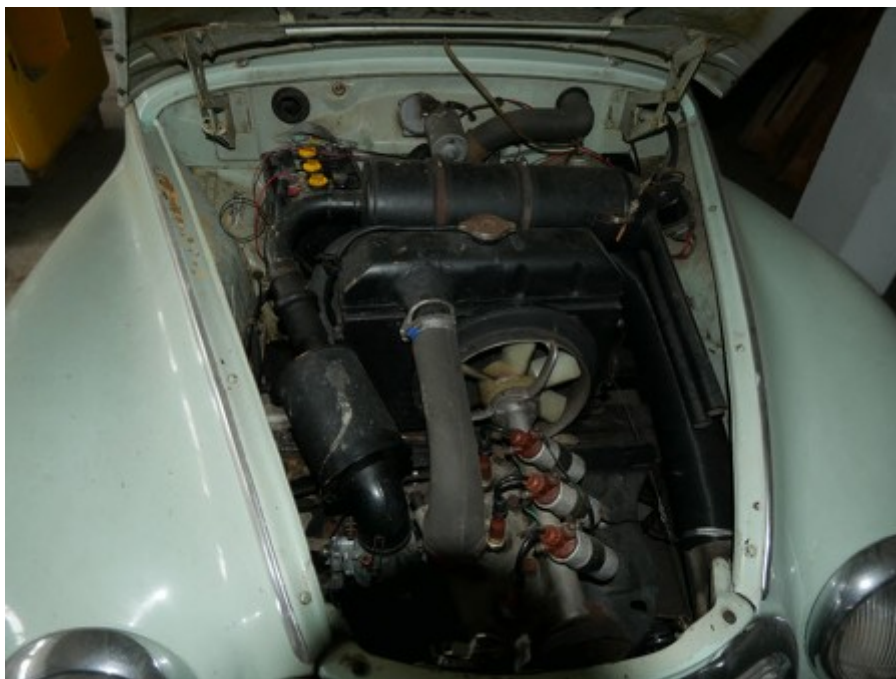
Motorraum

kein Motorstart möglich
