# Kurzbewertung

Chevrolet Styleline De Luxe  
Sport Coupe

Nr.: 0400W-E086

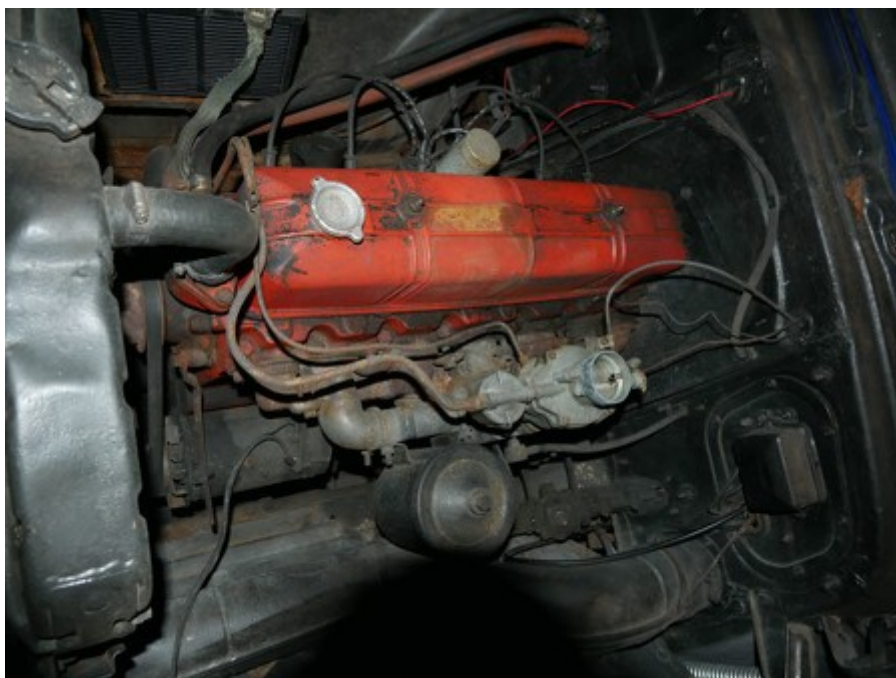
Korrosion, Motor nicht komplettiert, Spachtelauftrag festgestellt, ältere Komplettlackierung

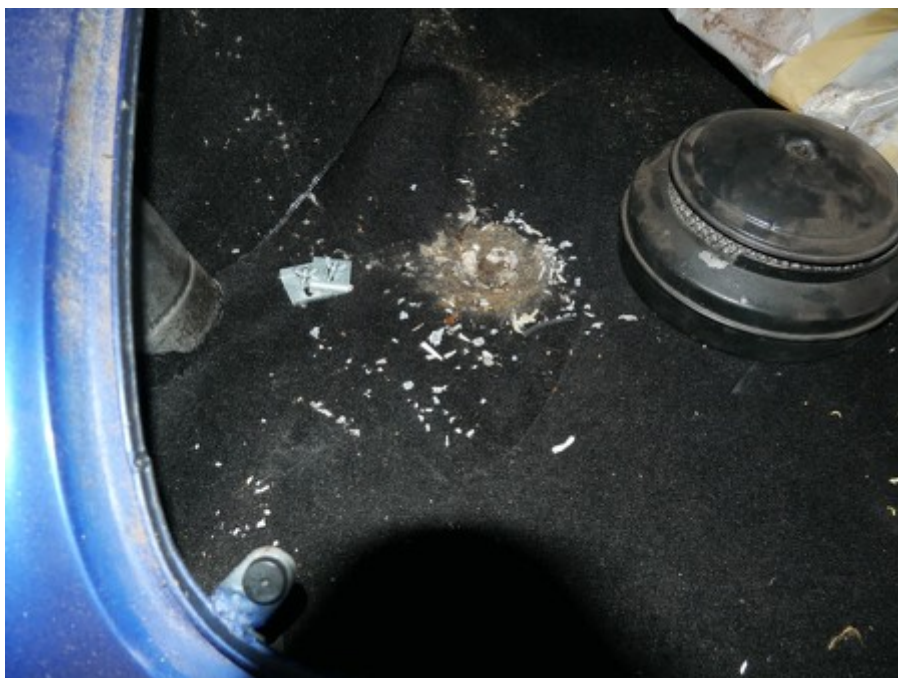
Teppich verschlissen (Mäuse)
