## Bewertungsgutachten

**FIN TMAJ3812HHJ221478**

| Typ / Verkaufsbezeichnung | TLE / Tucson 1.6 Turbo 4WD DCT Style |

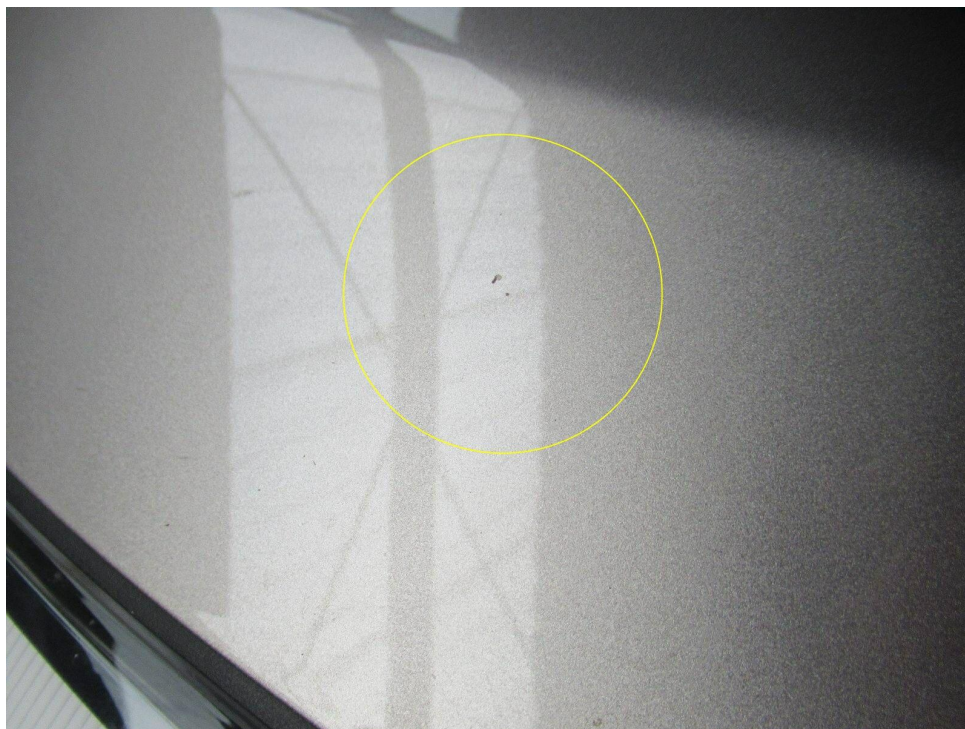
Bild 5 : Motorhaube Steinschlag

Frontscheibe Steinschlag, erneuern; Tür vorne links, eingedellt, drücken; Tür vorne rechts, eingedellt, drücken;  
Tür vorne links Türkante, Lackabplatzer, smart repair; Motorhaube Lackierung, Steinschlag, smart repair;

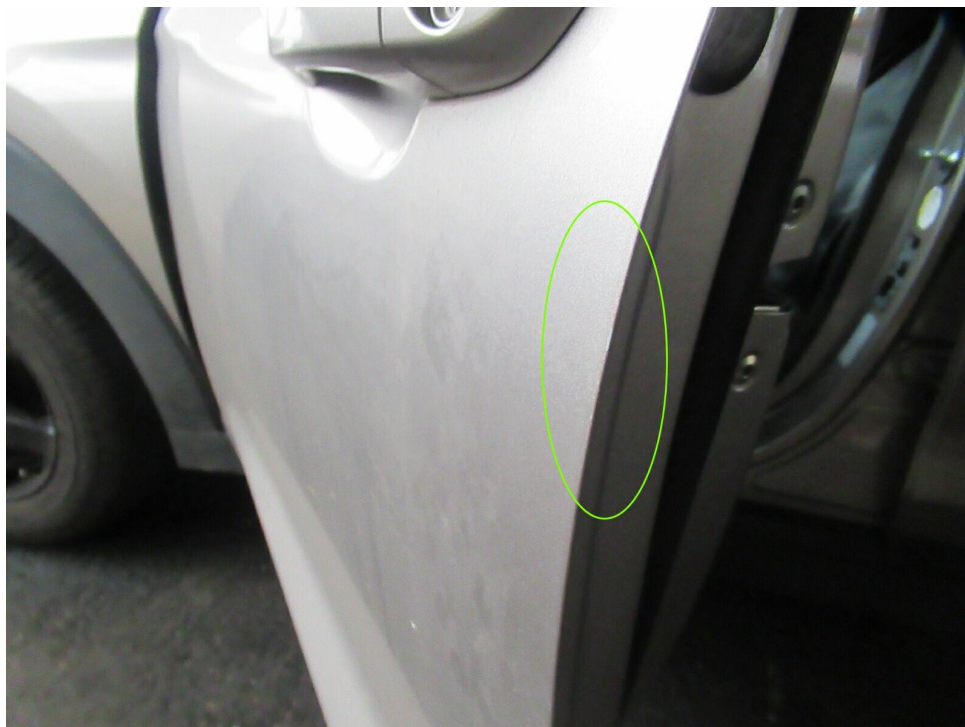
Bild 6 : Türkante Fahrertür angestoßen

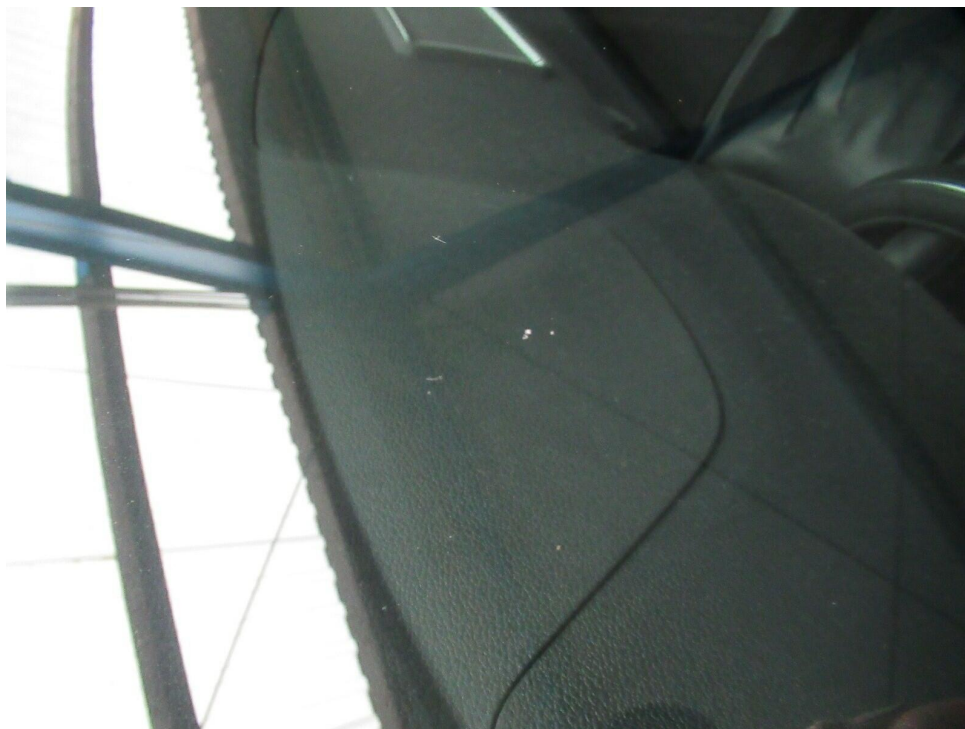
Bild 7 : Frontscheibe Steinschlag im Sichtfeld

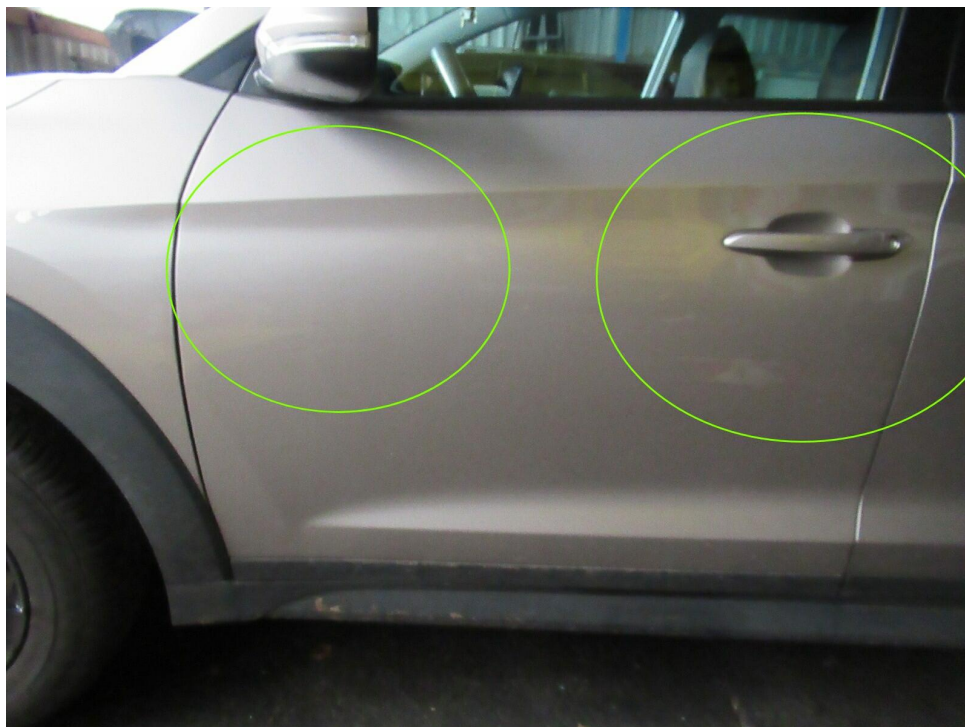
Bild 8 : Fahrertür mehrfach eingedellt

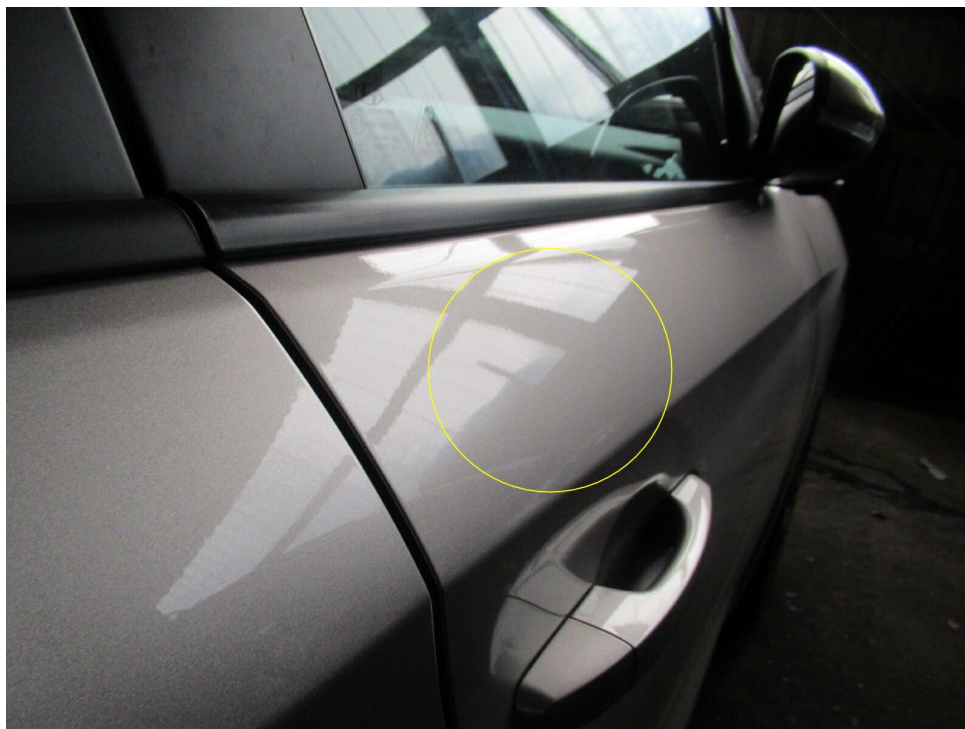
Bild 9 : Beifahrertür eingedellt
