Bewertungsgutachten

Kennzeichen **nicht vorhanden** **FIN** **WBALX31050DW86969**

Aktenzeichen	DR II 543/23
Auftraggeber	Gerichtsvollzieher Hannover, Sedanstr. 21, 30161 Hannover
Ihr Auftrag vom	14.08.2023, per e-Mail
Eingang am	15.08.2023
Besichtigung	05.09.2023 um 10:00 Autrio Kfz-Instandsetzungs GmbH, Dornierstr. 3, 30179 Hannover

Personenkraftwagen
BMW
Baureihe 6 Coupe (F13)(2011->) / 650 i Coupe
Coupe

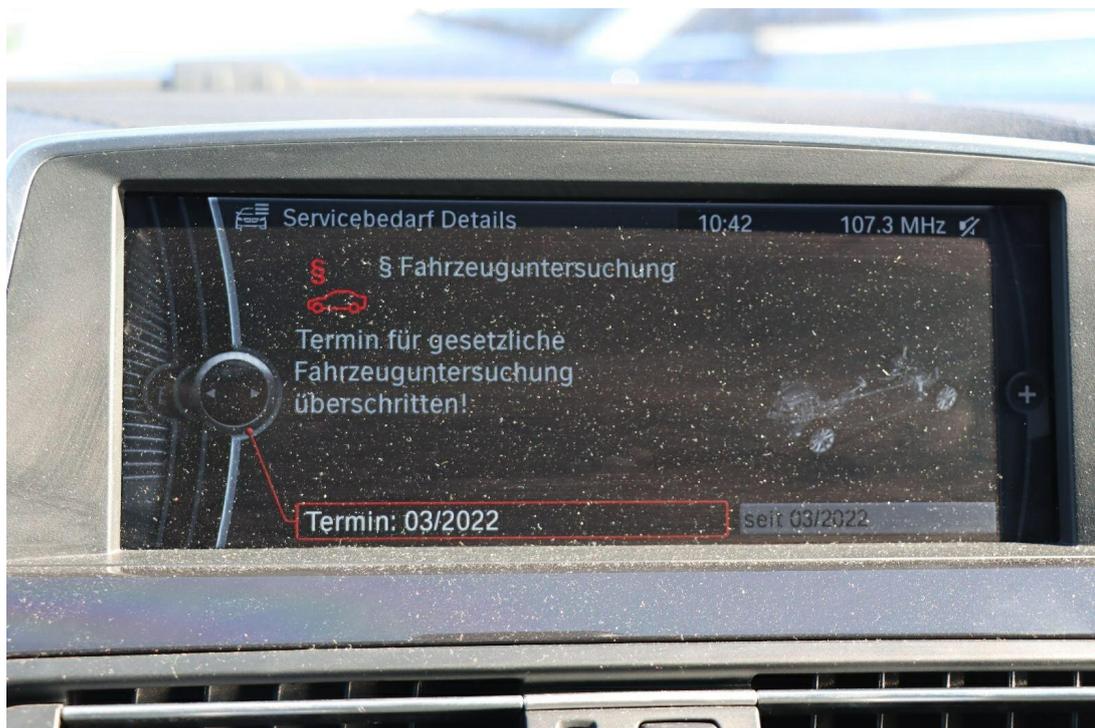
Bild 5 : Hauptuntersuchung nach § 29 StVZO überfällig

Kosten brutto	Anrechnung	Minderwert brutto	
1. Hauptuntersuchung nach § 29 StVZO überfällig	150	100	-150,00	
2. Wartung inkl. Zusatzarbeiten (alle Öle, Bremsflüssigkeitswechsel, alle Filter eneuern, etc.)	1.800	100	-1.800,00	
fehlende Teile insgesamt / Minderwert	1.950			-1.950,00 EUR

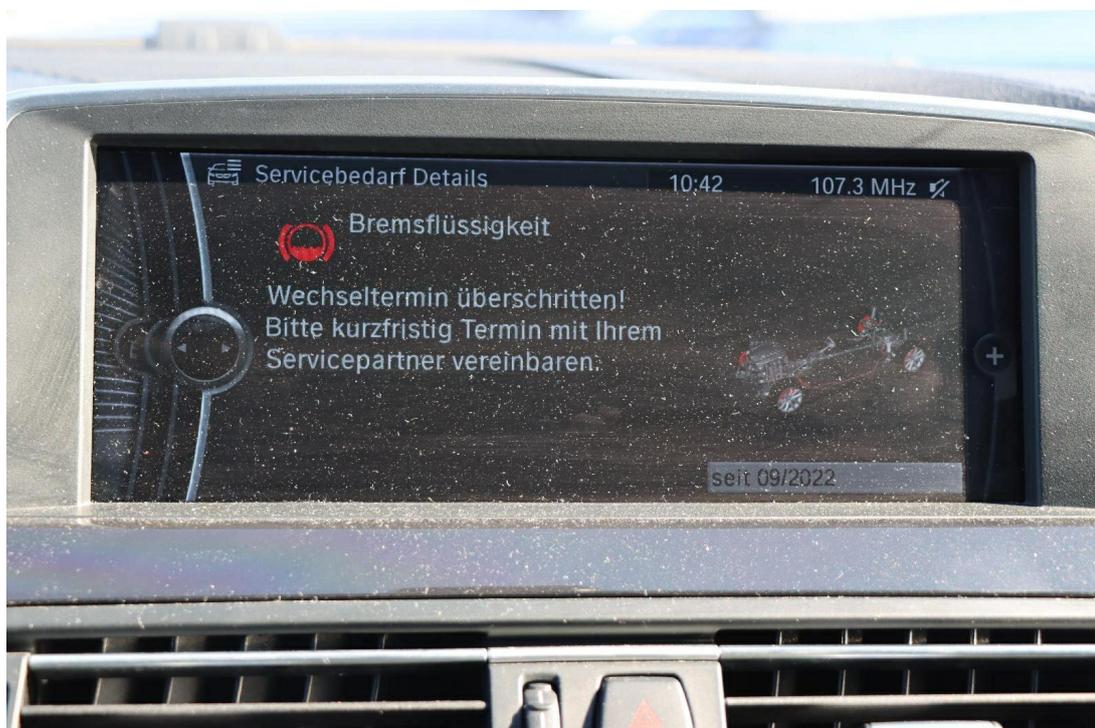
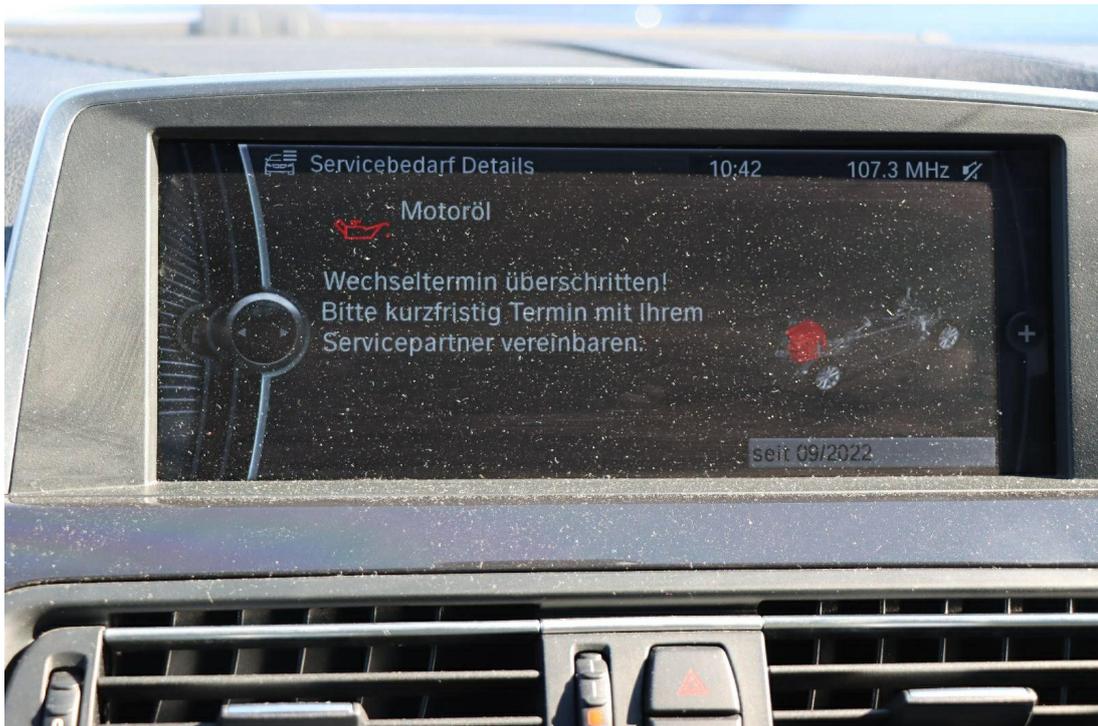
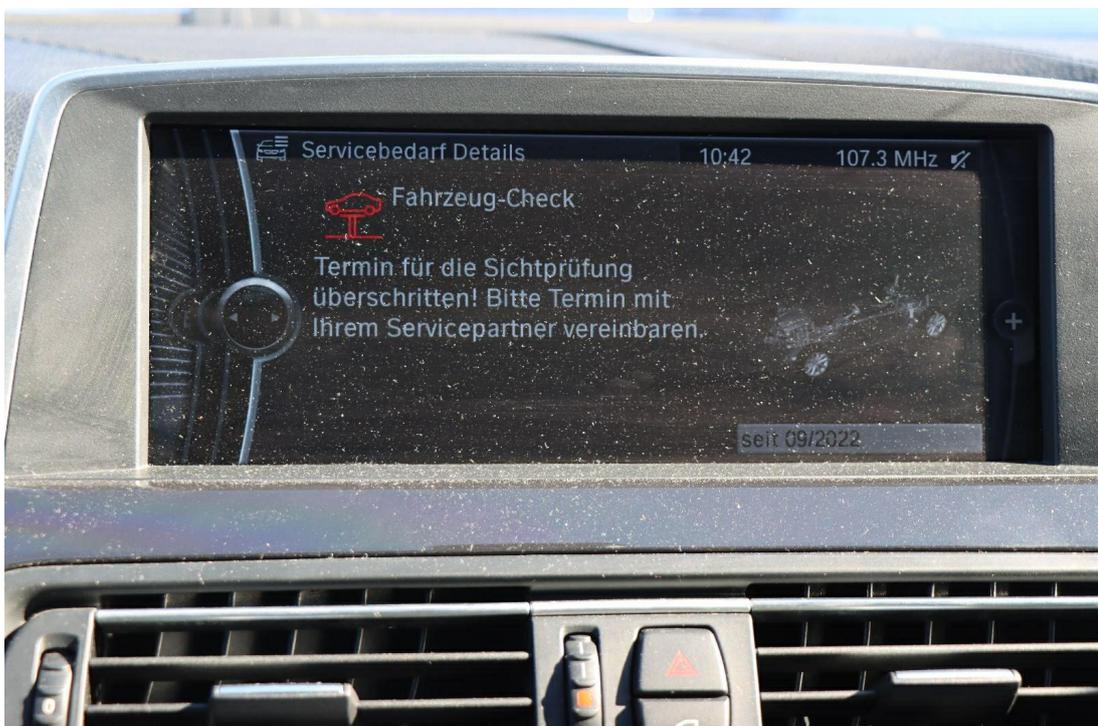
Bild 6 : Wartung inkl. Zusatzarbeiten (alle Öle, Bremsflüssigkeitswechsel, alle Filter erneuern, etc.)

Bild 7 :
Wartung inkl. Zusatzarbeiten (alle Öle, Bremsflüssigkeitswechsel, alle Filter erneuern, etc.)

Bild 8 :
Wartung inkl. Zusatzarbeiten (alle Öle, Bremsflüssigkeitswechsel, alle Filter erneuern, etc.)

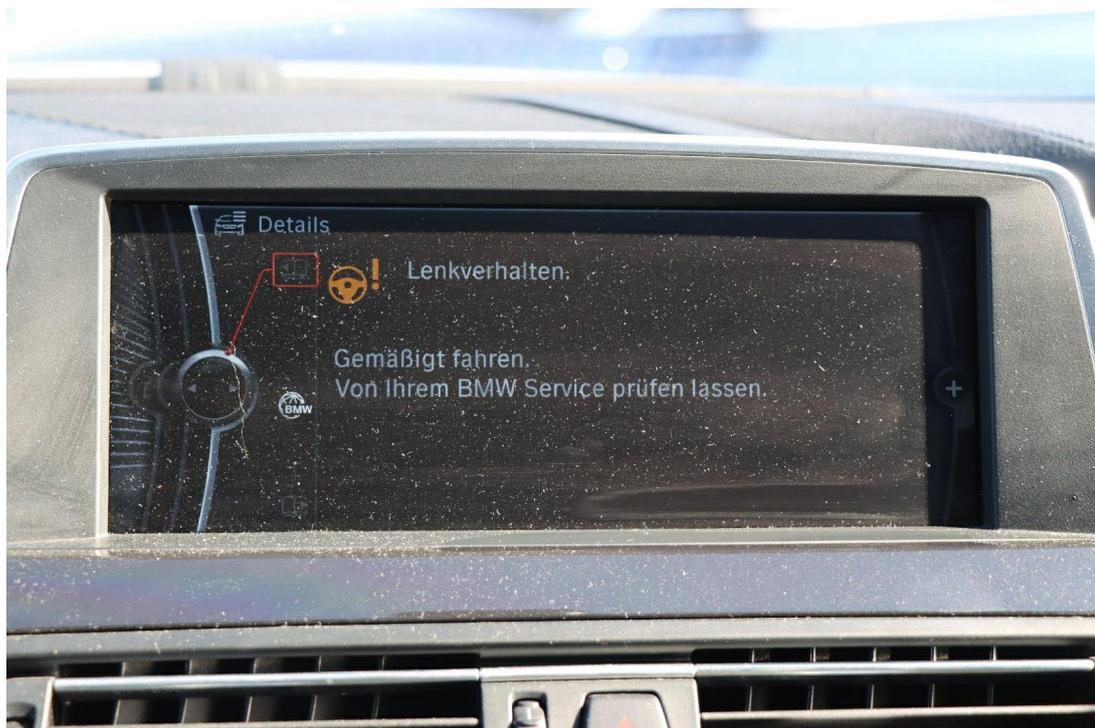
2. Fehlermeldung Lenkung, Schadenerweiterung möglich, prüfen und Befund festlegen, Schadenerweiterung möglich (Bild 9)	50	100	-50,00	
3. unrunder Motorlauf. lange Standzeit Oktober 2020, prüfen und Befund festlegen, Schadenerweiterung möglich	100	100	-100,00

Bild 9 : Fehlermeldung Lenkung, Schadenerweiterung möglich

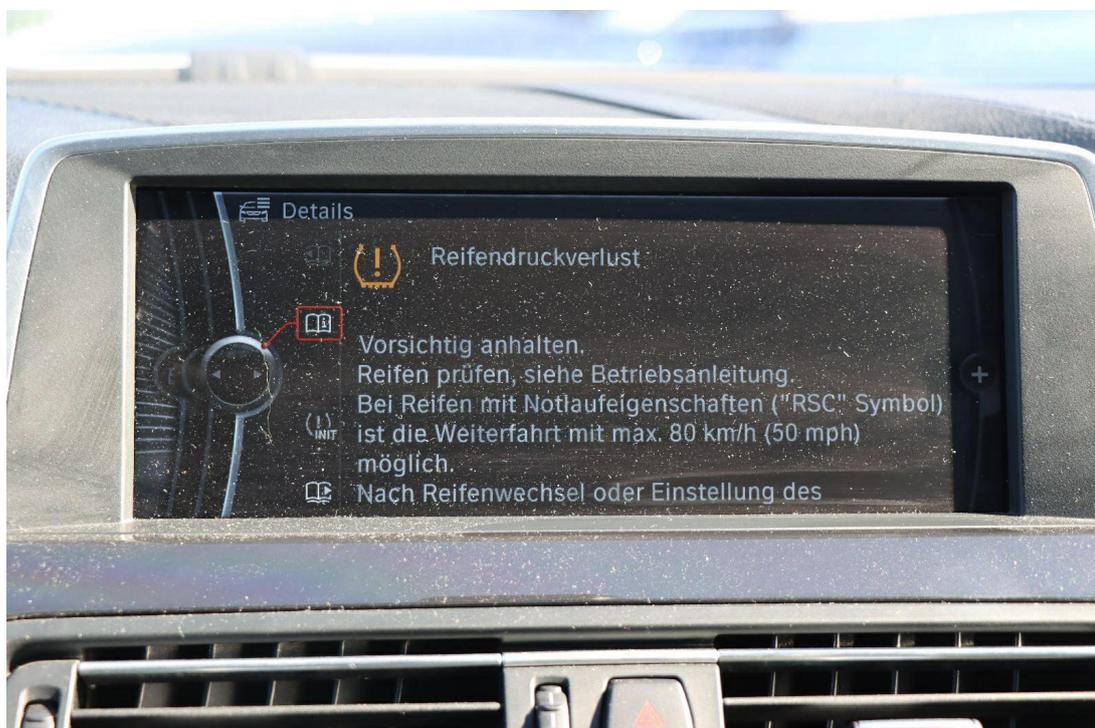
Bezeichnung des Schadens / Rep.-Weg	Rep.Kost brutto	Anrechnung	Minderwert brutto	
1. Fehlermeldung Reifendruckkontrollsystem (RDKS), Schadenerweiterung möglich, prüfen und Befund festlegen, Schadenerweiterung möglich (Bild 10)	50	100	-50,00

Bild 10 : Fehlermeldung Reifendruckkontrollsystem (RDKS), Schadenerweiterung möglich

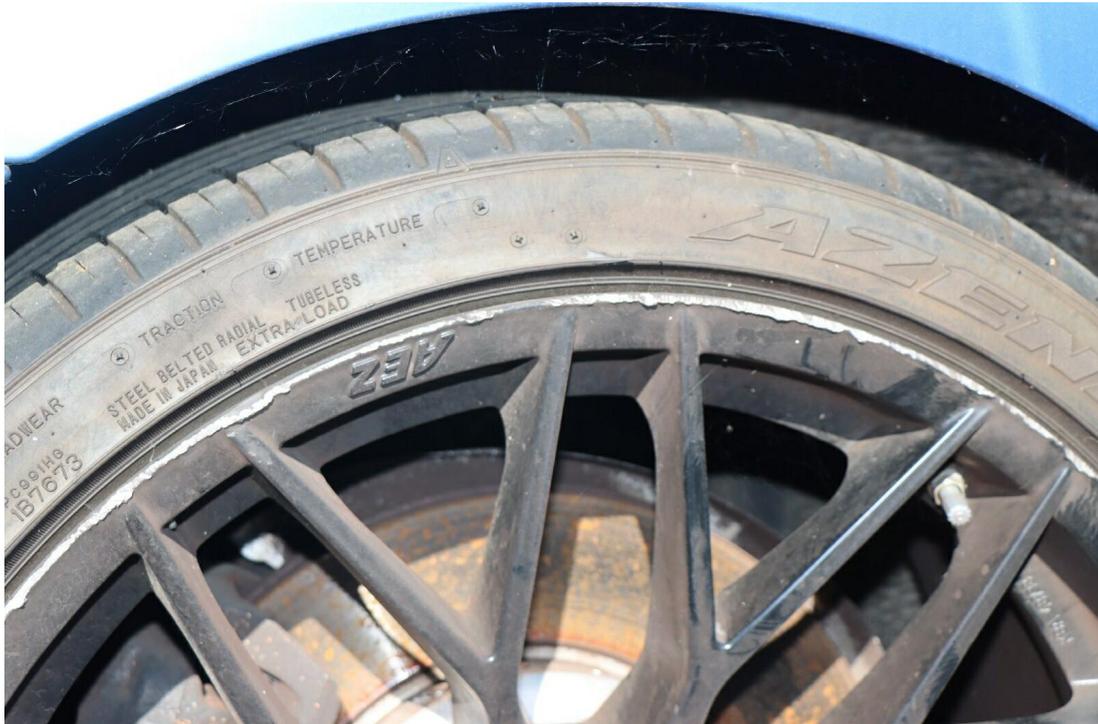
6. LM-Rad AEZ Antigua black 9,5x20 ET 40 KBA48738 hinten rechts Felgenhorn stark verschrammt, erneuern (Bild 11)	555	100	-555,00	
7. LM-Rad AEZ Antigua black 9,5x20 ET 40 KBA48738 hinten links Felgenhorn stark verschrammt, erneuern (Bild 12)	555	100	-555,00

Bild 11 : LM-Rad AEZ Antigua black 9,5x20 ET 40 KBA48738 hinten rechts Felgenhorn stark verschrammt

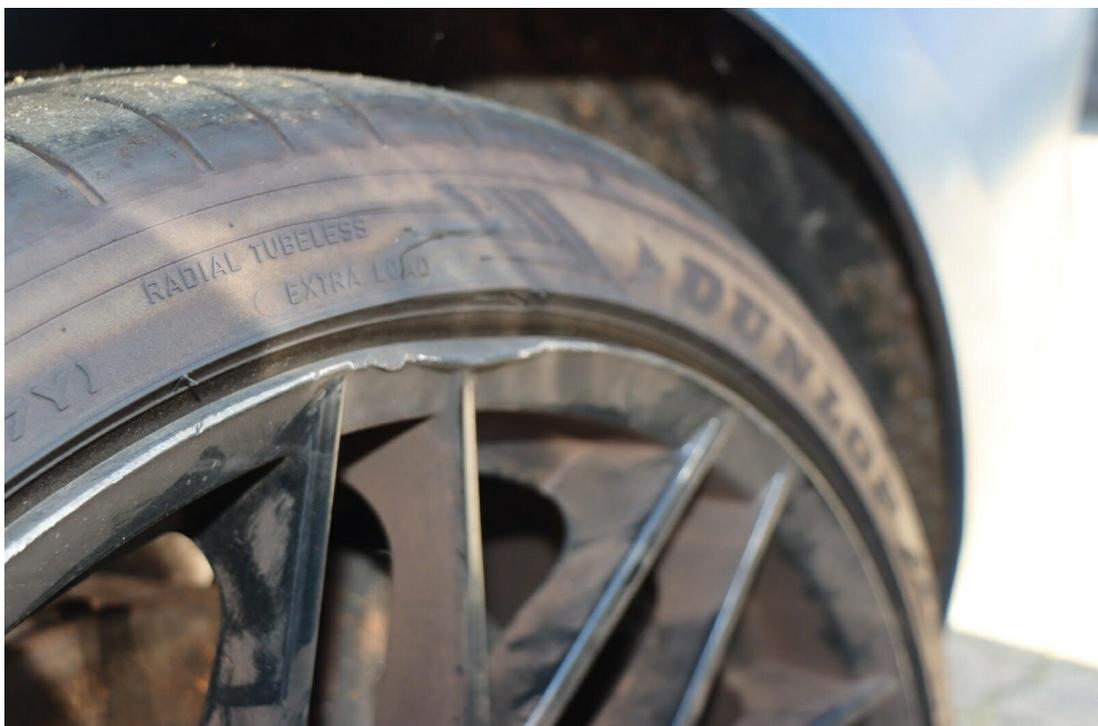
Bild 12 : LM-Rad AEZ Antigua black 9,5x20 ET 40 KBA48738 hinten links Felgenhorn stark verschrammt

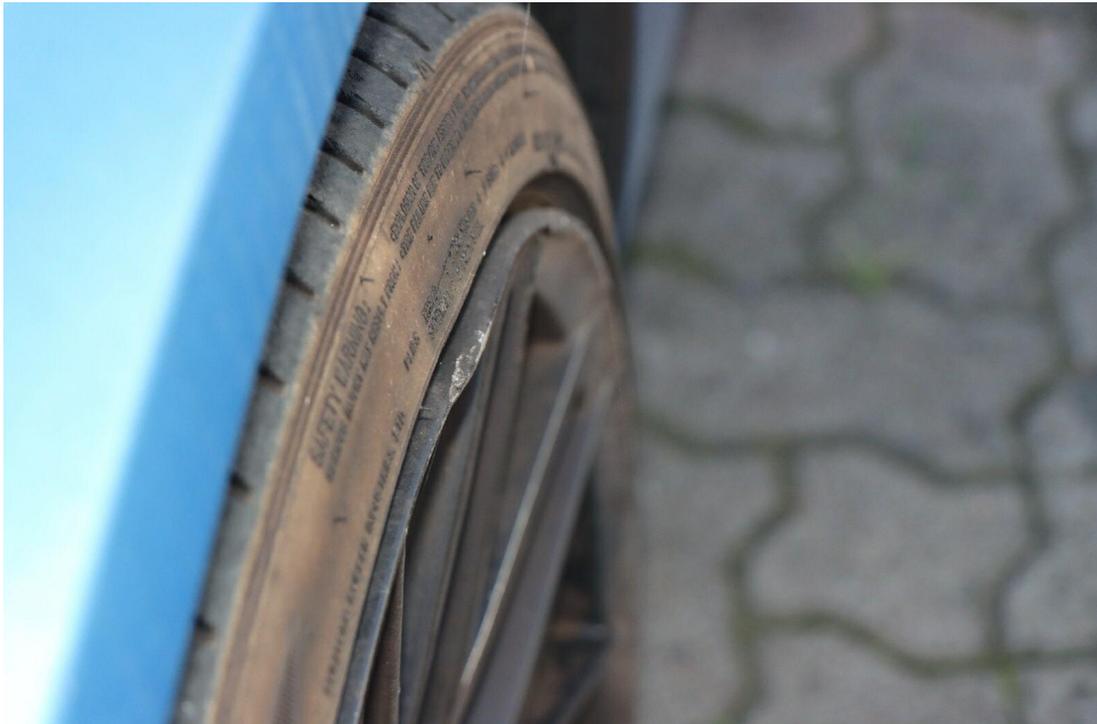
4. LM-Rad AEZ Antigua black 9,5x20 ET 40 KBA48738 vorne linke Felgenhorn deformiert, erneuern (Bild 13)	555	100	-555,00	
5. LM-Rad AEZ Antigua black 9,5x20 ET 40 KBA48738 vorne rechts Felgenhorn stark verschrammt, erneuern (Bild 14)	555	100	-555,00

Bild 13 : LM-Rad AEZ Antigua black 9,5x20 ET 40 KBA48738 vorne linke Felgenhorn deformiert

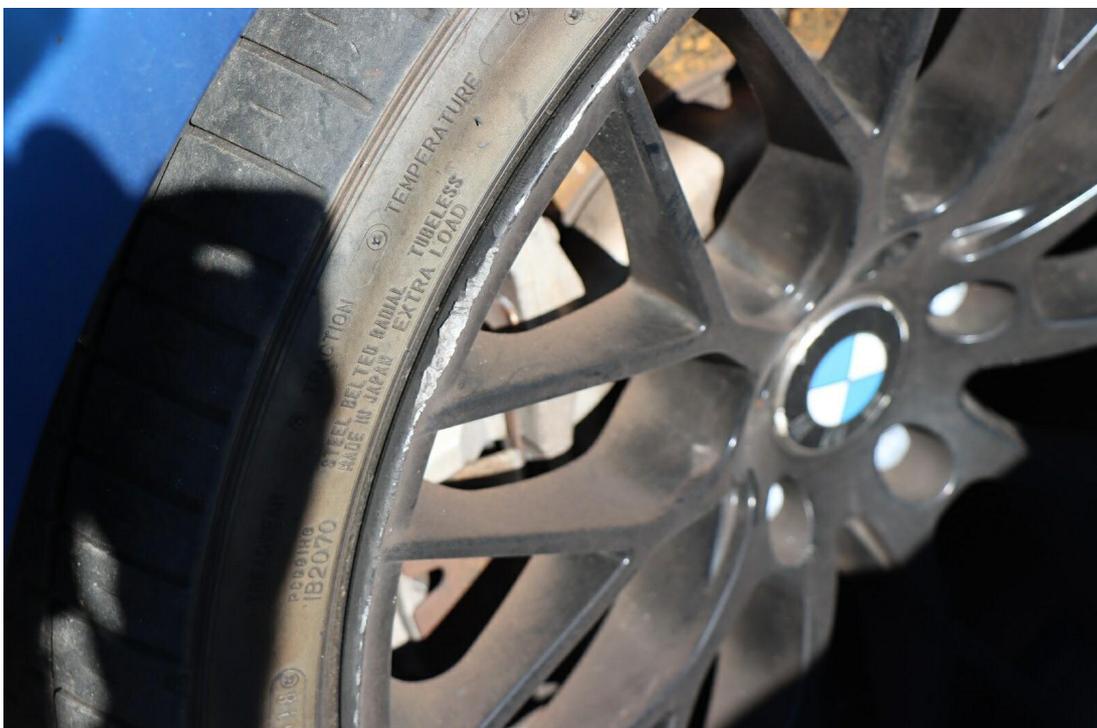
Bild 14 : LM-Rad AEZ Antigua black 9,5x20 ET 40 KBA48738 vorne rechts Felgenhorn stark verschrammt

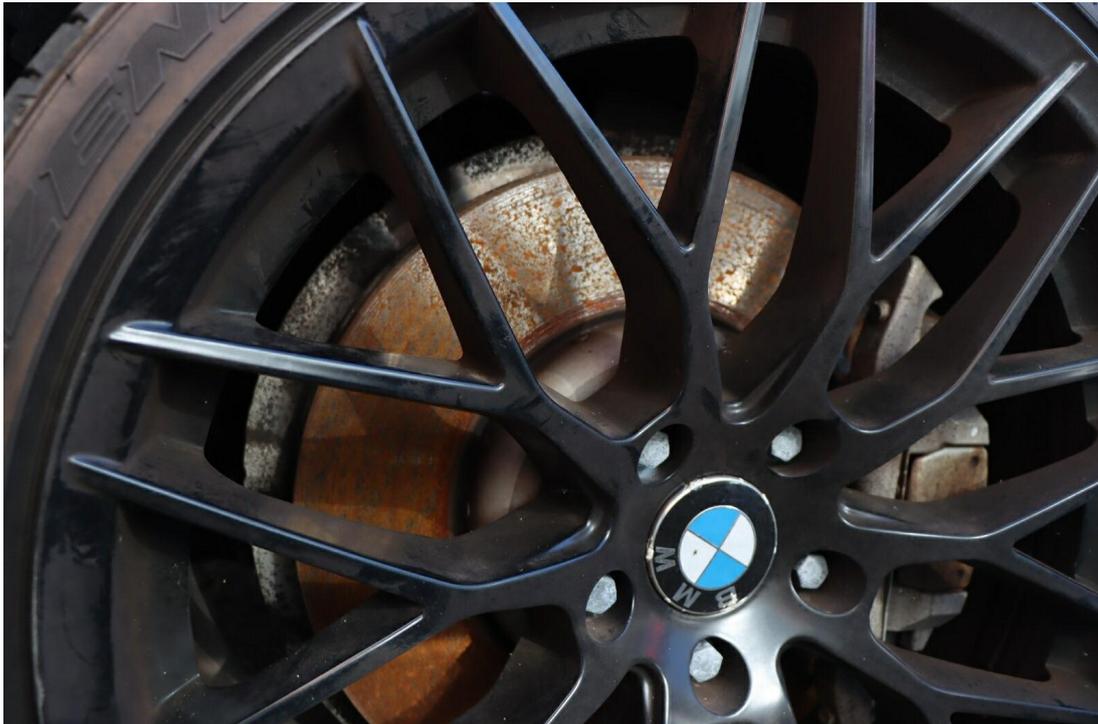
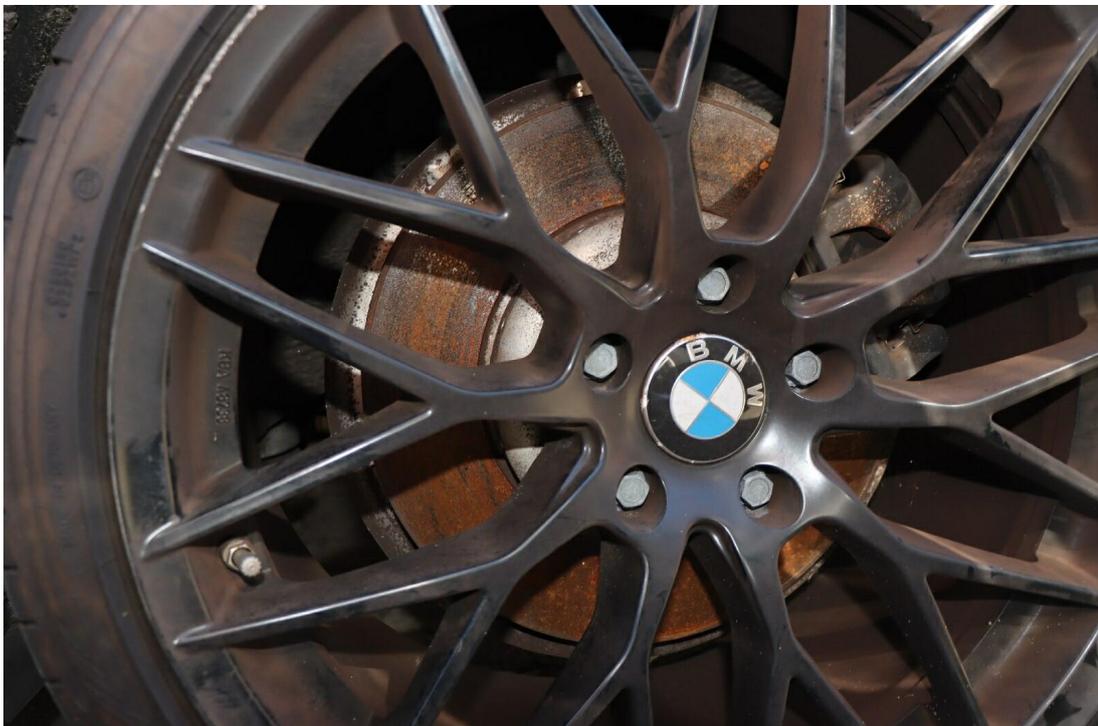
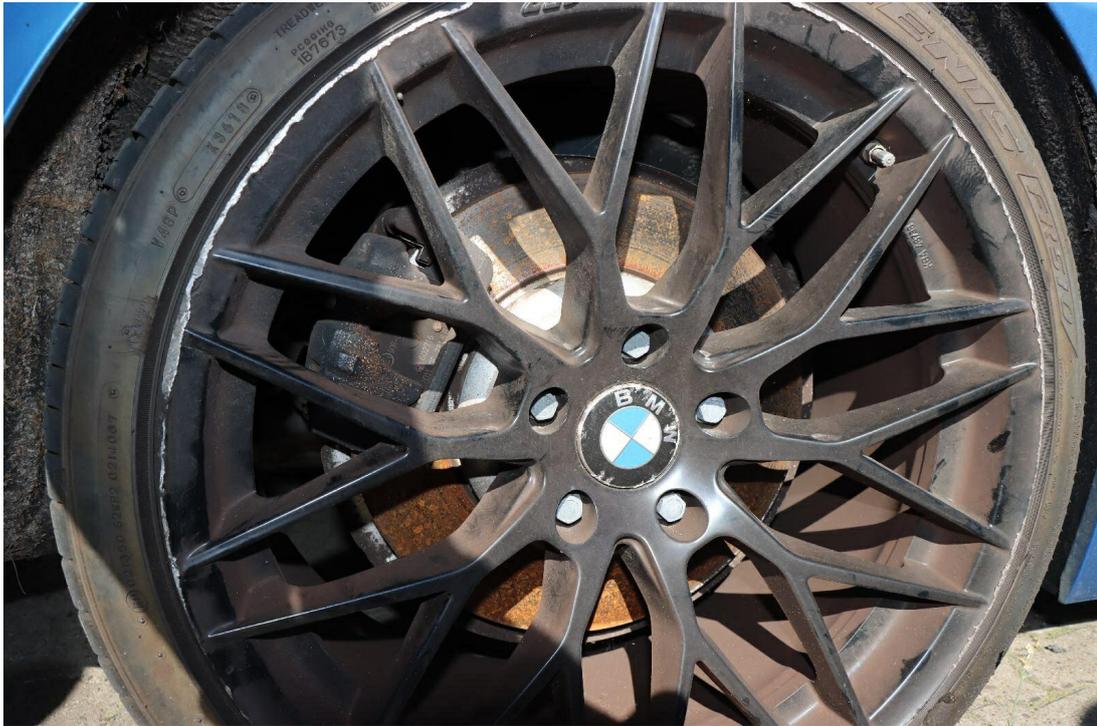
17. Brems Scheibe alle Standkorrosion inkl. Bremsbeläge erneuern, erneuern (Bild 15, 16, 17)	1.350	35	-472,50	
Rep.Kosten insgesamt / Minderwert	8.720			-6.412,50 EUR

Bild 15 : Bremsscheibe alle Standkorrosion inkl. Bremsbeläge erneuern

Bild 16 : Bremsscheibe alle Standkorrosion inkl. Bremsbeläge erneuern

Bild 17 : Bremsscheibe alle Standkorrosion inkl. Bremsbeläge erneuern

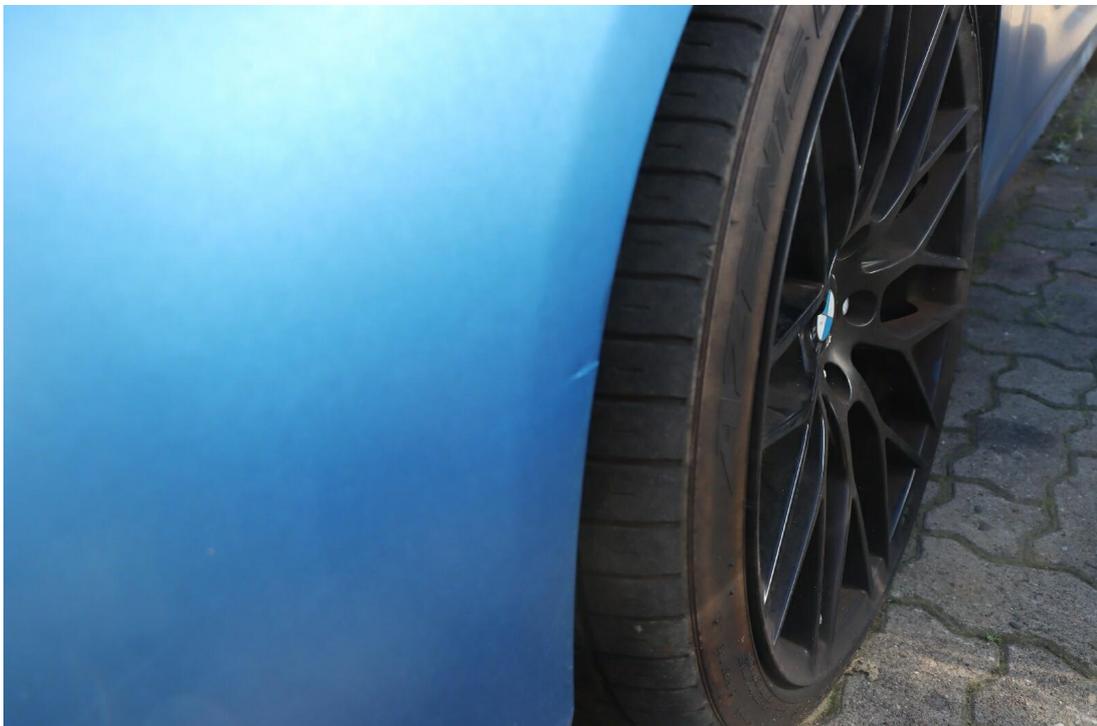
13. Folierung im Bereich Kennzeichen beschädigt, smart repair (Bild 24, 25, 26)	200	100	-200,00	
14. Stoßfängerverkleidung Radlaufkante vorne rechts eingekerbt, smart repair (Bild 18)	200	100	-200,00

Bild 18 : Stoßfängerverkleidung Radlaufkante vorne rechts eingekerbt

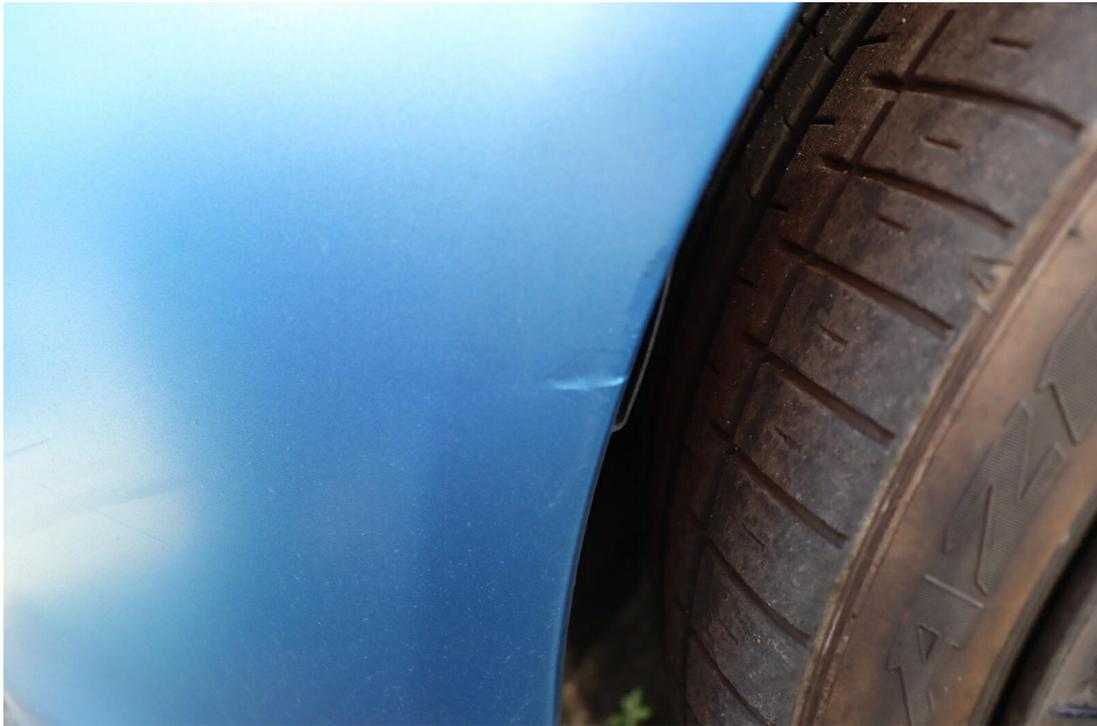
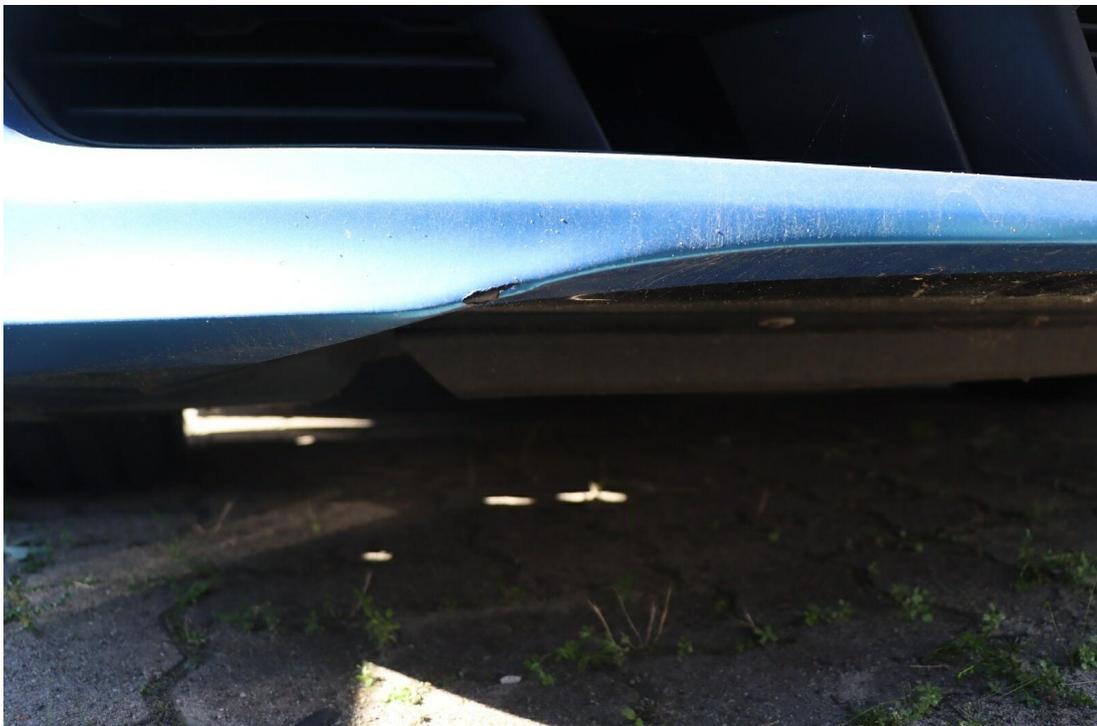
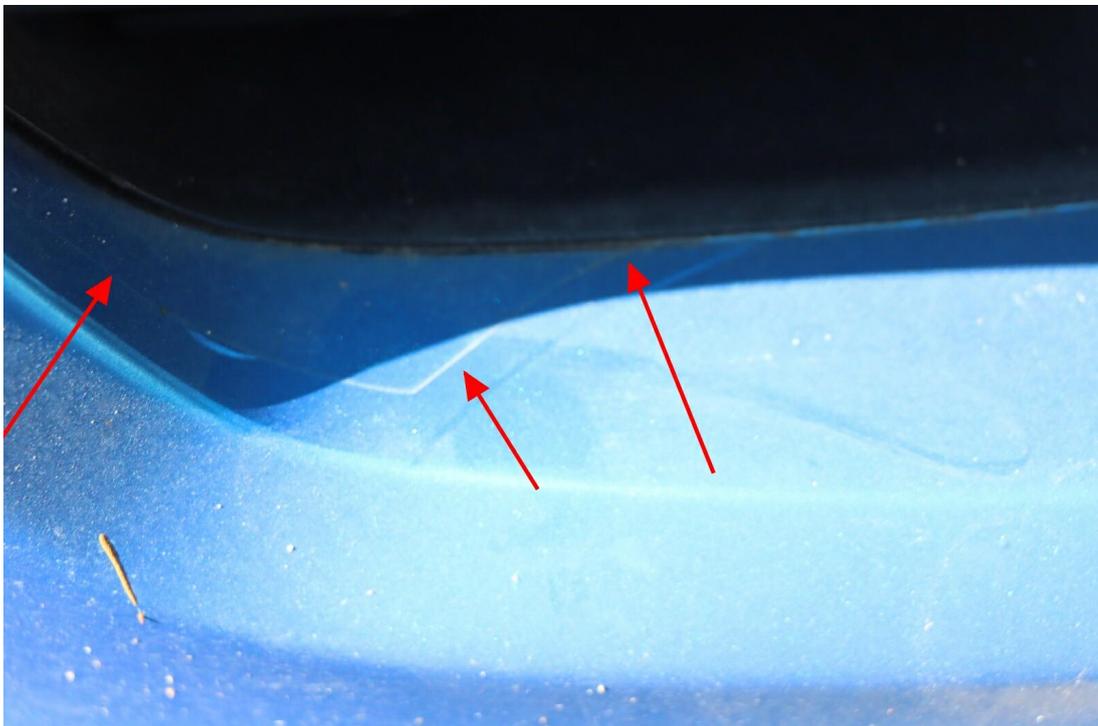
15. Motorhaube zwischen den Nieren Folierung schadhaft, smart repair (Bild 23)	200	100	-200,00	
16. Stoßfängerverkleidung vorne eingerissen erneuern, inkl. Folierung, erneuern (Bild 19, 20, 22)	1.950	100	-1.950,00

Bild 19 : Stoßfängerverkleidung vorne eingerissen erneuern, inkl. Folierung

Bild 20 : Stoßfängerverkleidung vorne eingerissen erneuern, inkl. Folierung

Bild 22 : Stoßfängerverkleidung vorne eingerissen erneuern, inkl. Folierung

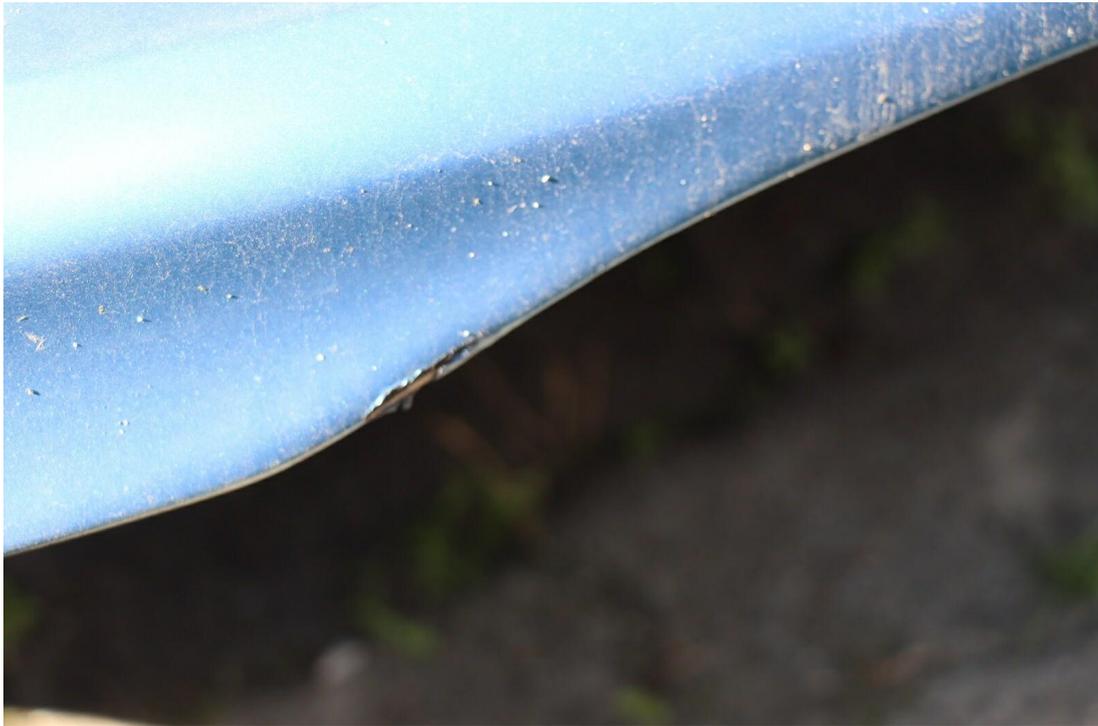
11. Haubendämpfer Zeitintervall abgelaufen, Austausch erforderlich, erneuern	600	35	-210,00	
12. Stoßfängerverkleidung vorne verschrammt, Folierung beschädigt, smart repair (Bild 21)	200	100	-200,00

Bild 21 : Stoßfängerverkleidung vorne verschrammt, Folierung beschädigt

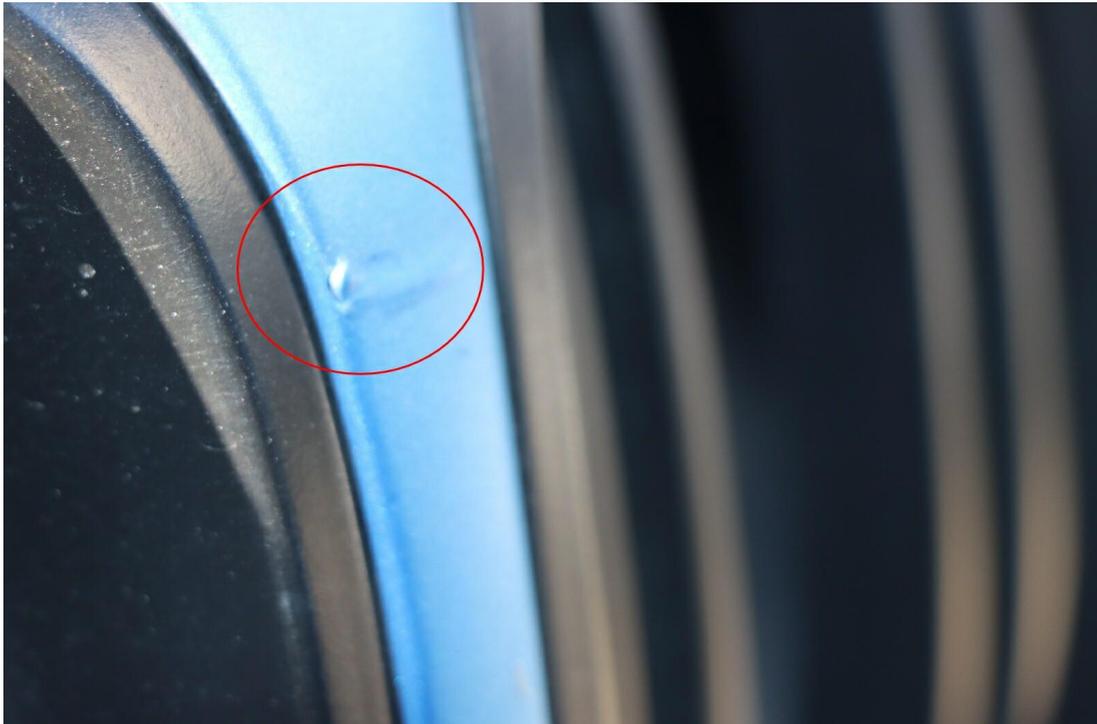
Bild 23 : Motorhaube zwischen den Nieren Folierung schadhft

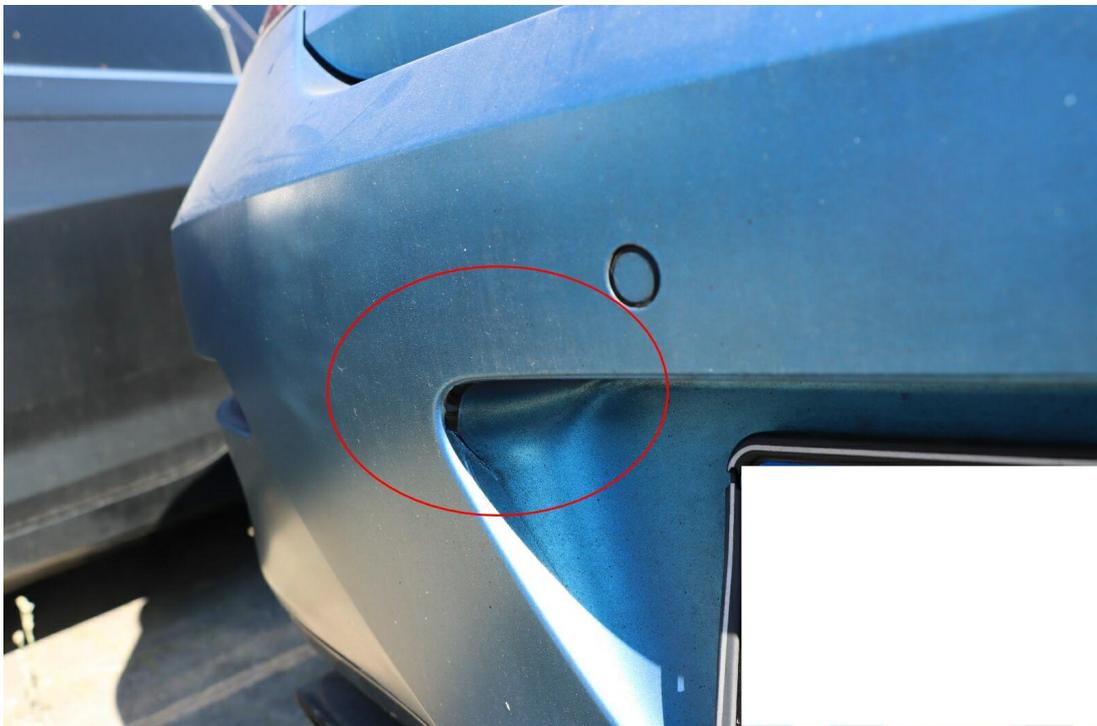
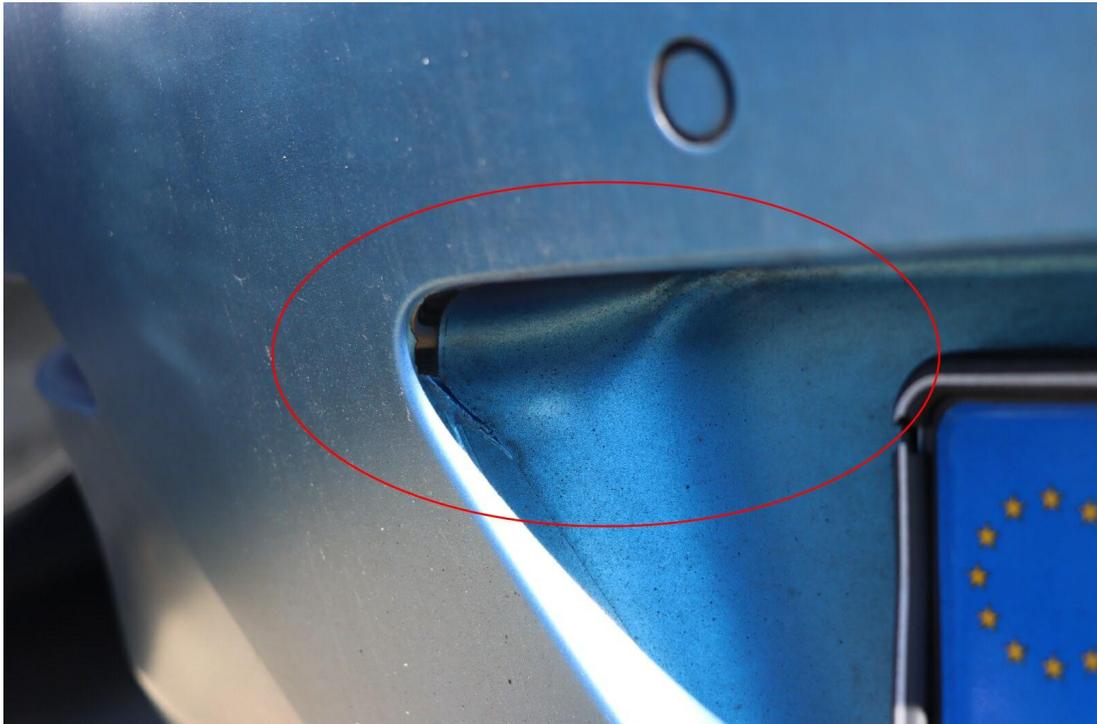
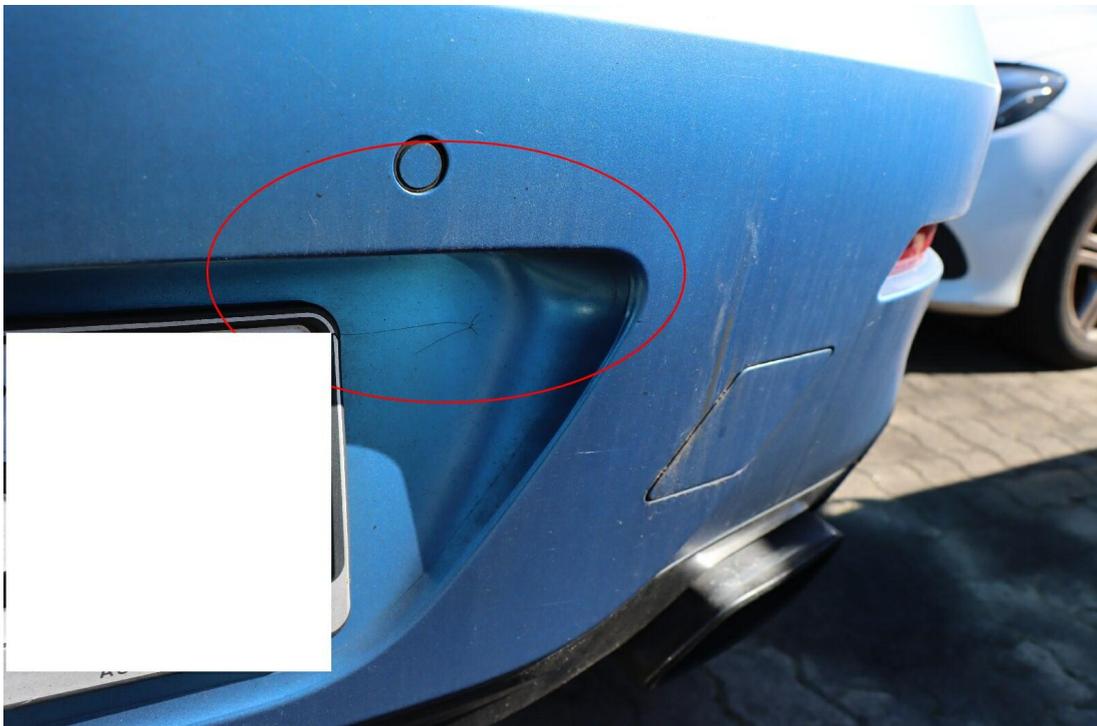
Bild 24 : Folierung im Bereich Kennzeichen beschädigt

Bild 25 : Folierung im Bereich Kennzeichen beschädigt

Bild 26 : Folierung im Bereich Kennzeichen beschädigt

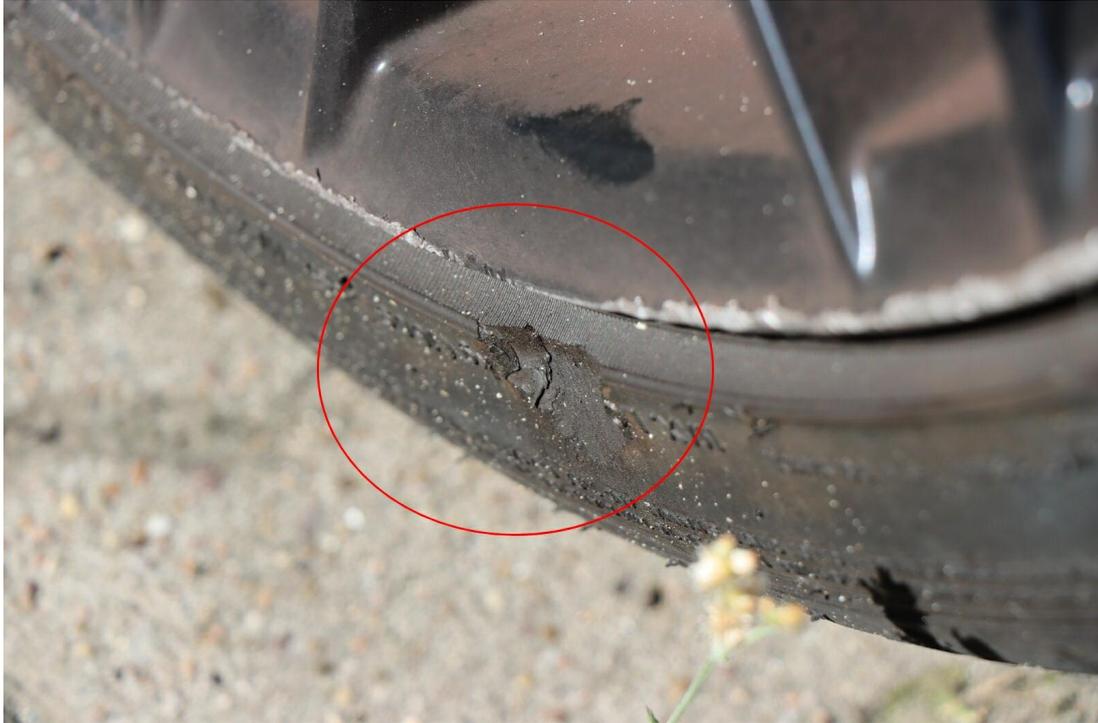
Bild 27 : Reifenflanke hinten rechts beschädigt
