Bewertungsgutachten

FIN **WF0WXXGCEWFU26418**

Aktenzeichen	DR II 954/24
Auftraggeber	Gerichtsvollzieher Am Amtsgericht Hannover, , 30161 Hannover
Ihr Auftrag vom	01.07.2024, per e-Mail durch Herrn Weitemeier
Besichtigung	02.07.2024 um 09:00 Uhr Autrio, 30179 Hannover

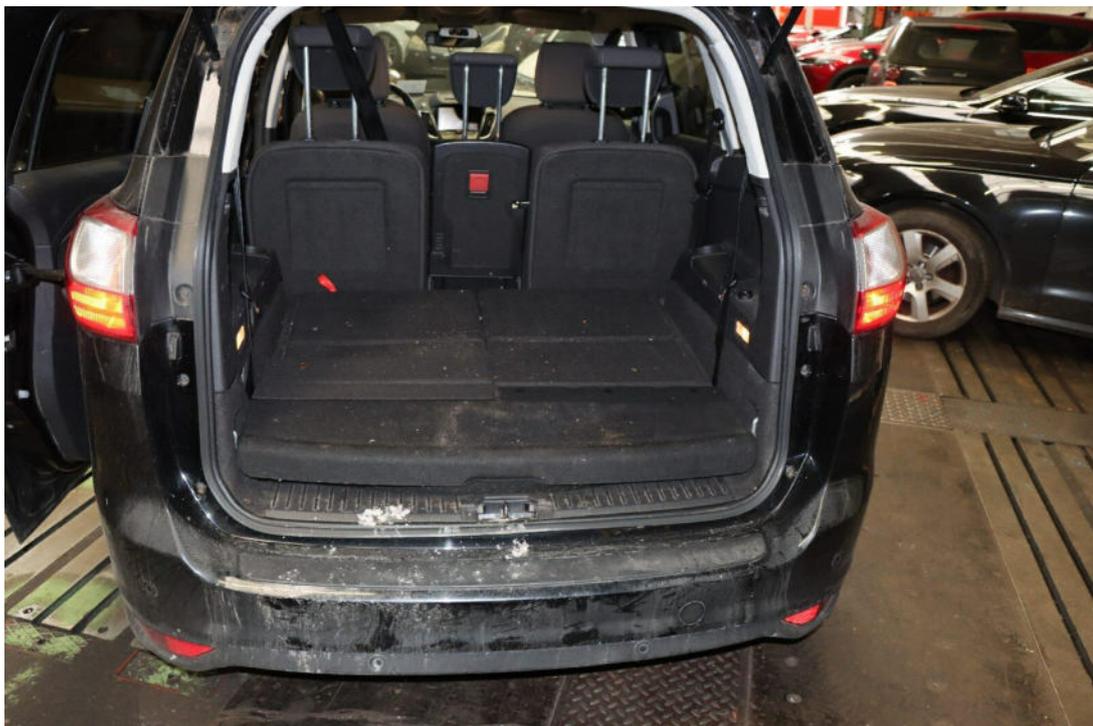
Bild 7 : Kofferraum verschmutzt
Innen- und Außenreinigung

4. Innen- und Außenreinigung, reinigen (Bild 7, 10)	100	100	-100,00
5. Reifen alle erneuern aufgrund Standzeit, erneuern	850	35	-297,50
6. Kotflügel vorne rechts punktuelle Eindellung, smart repair (Bild 29)	300	100	-300,00

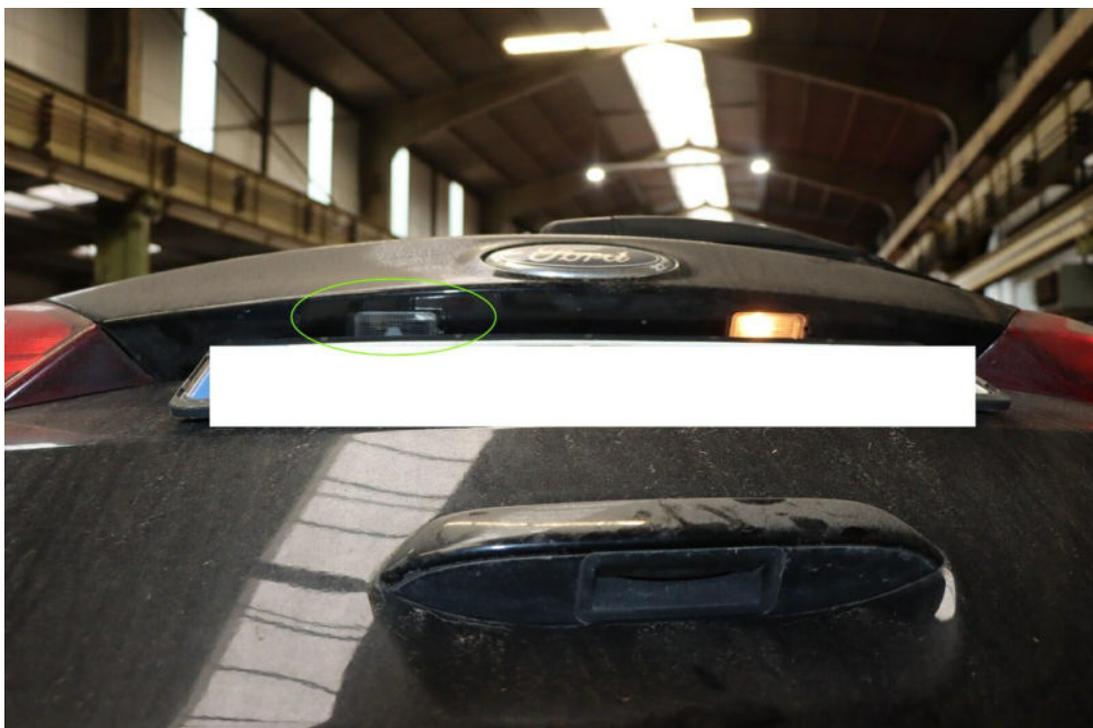
Bild 8 : Kennzeicheneuchte links ohne Funktion

10. Kennzeichenleuchte links ohne Funktion, erneuern	30	35	-10,50
11. Abblendlicht links und rechts ohne Funktion, prüfen und Befund festlegen, Schadenerweiterung möglich (Bild 24, 26)	50	100	-50,00
Rep.Kosten insgesamt / Minderwert	4.740		-1.951,50 EUR

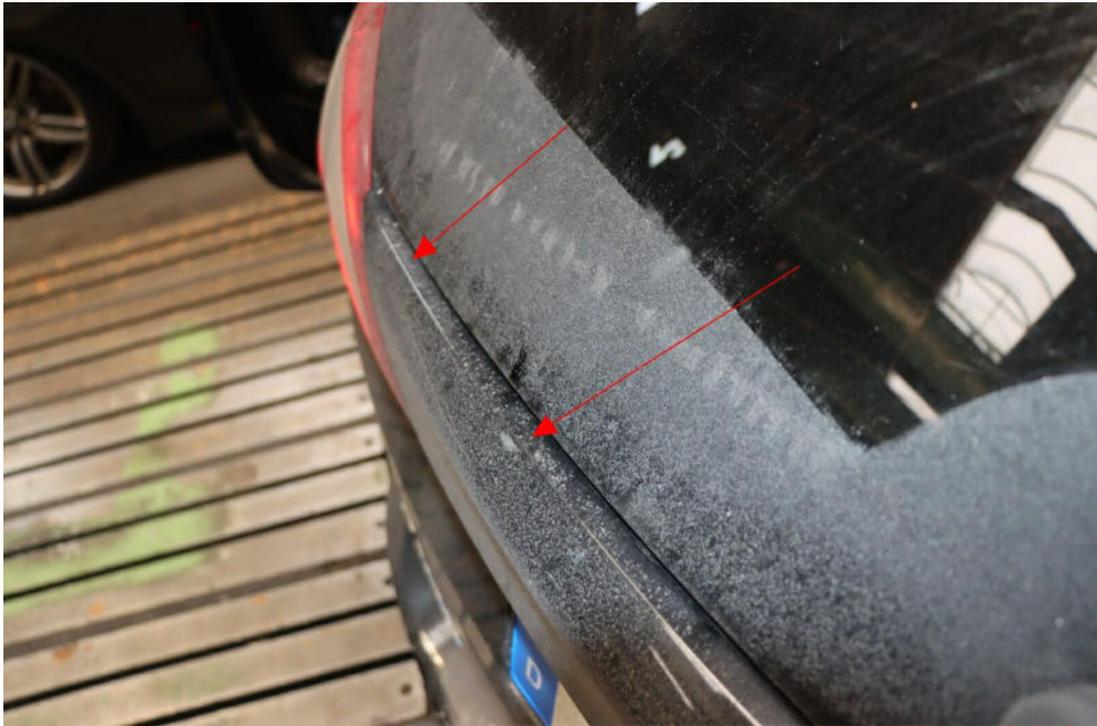
Bild 9 : Abdeckung lose gebrochen

7. Kotflügel vorne links verschrammt, lackieren mit Lackaufbau (Bild 16, 17)	550	35	-192,50
8. Heckklappe Abdeckung lose, erneuern	380	35	-133,00
9. Außenspiegel links Arretierung, erneuern (Bild 22, 23)	380	35	-133,00

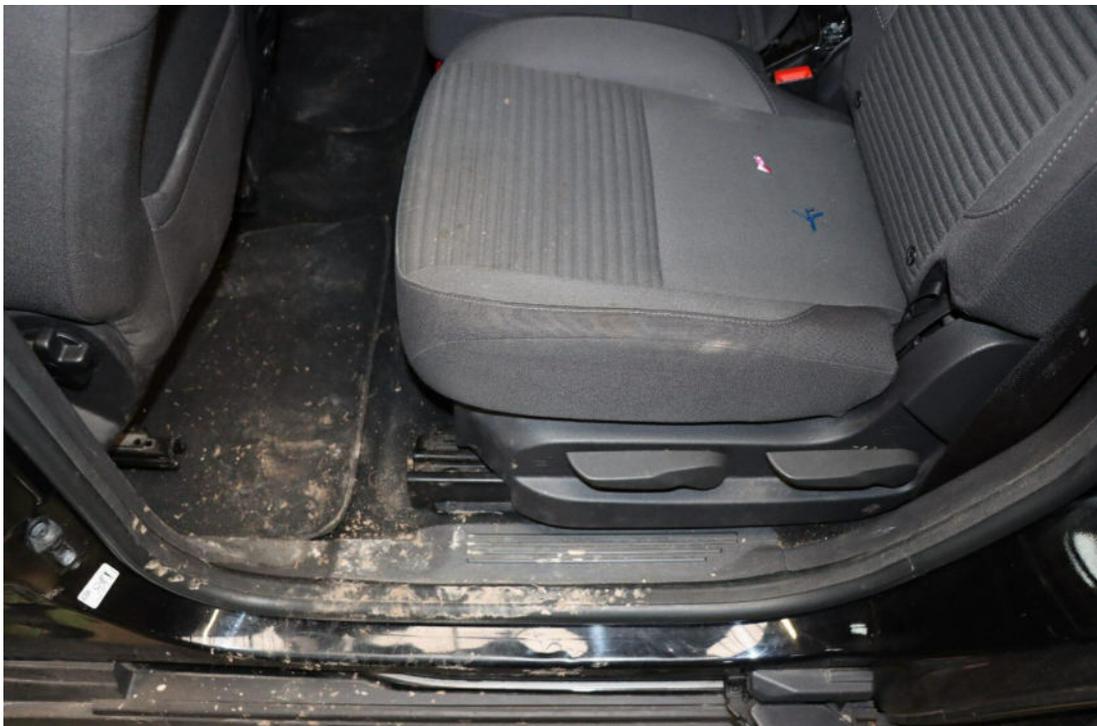
Bild 10 : Innen- und Außenreinigung

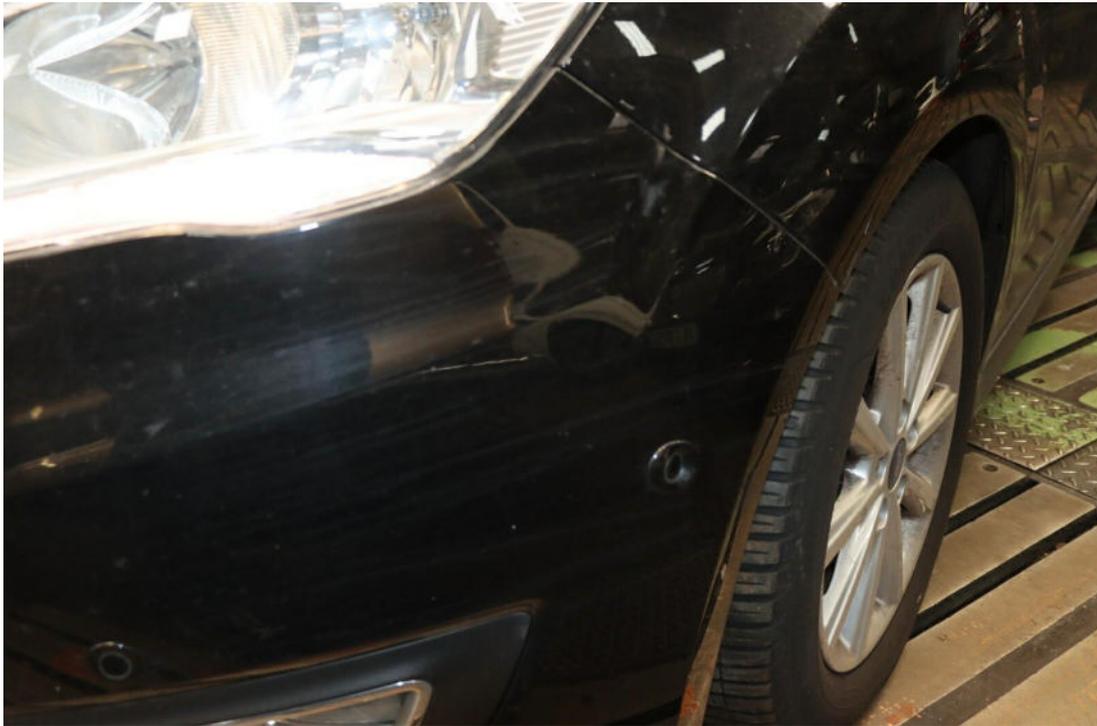
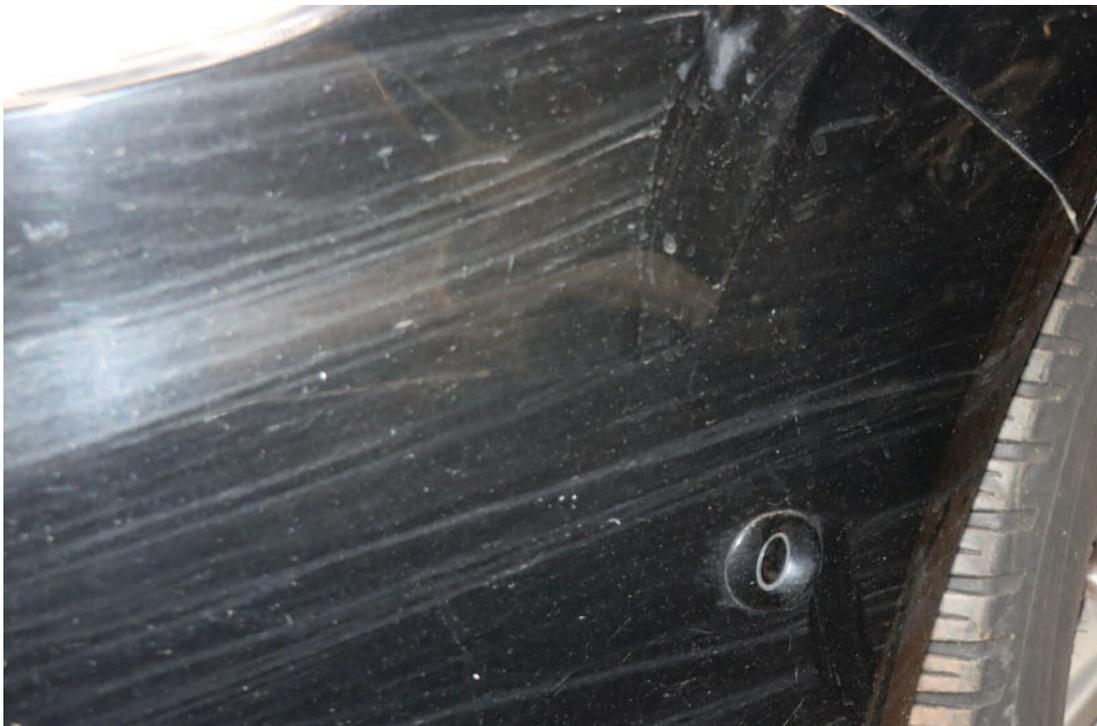
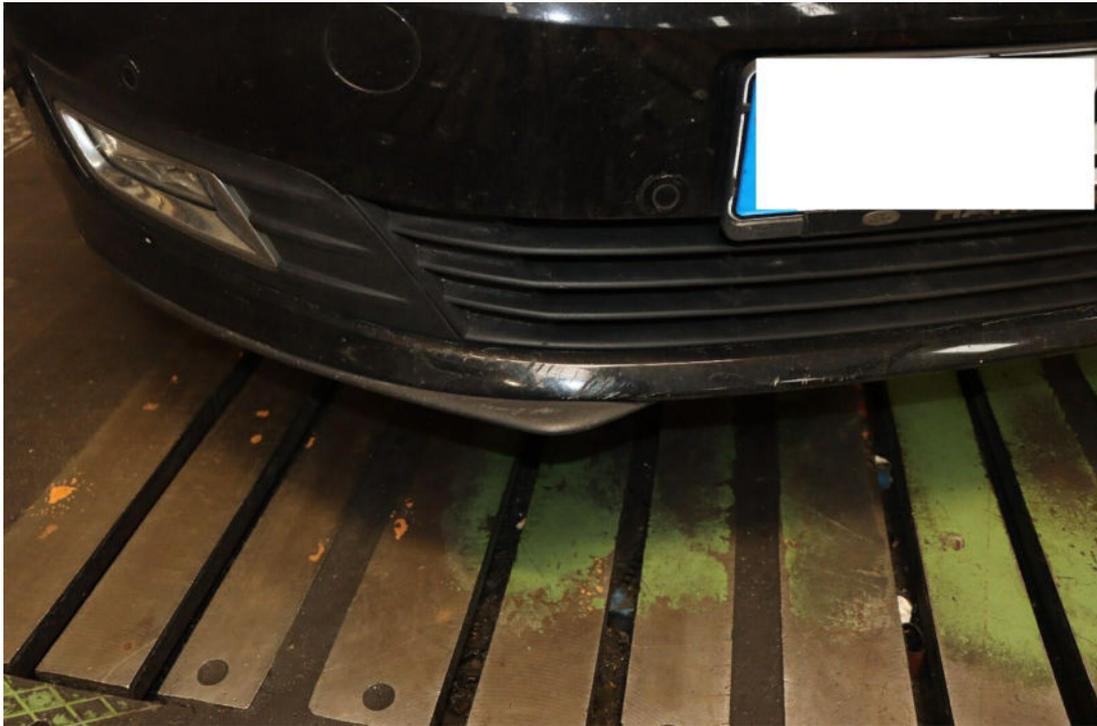
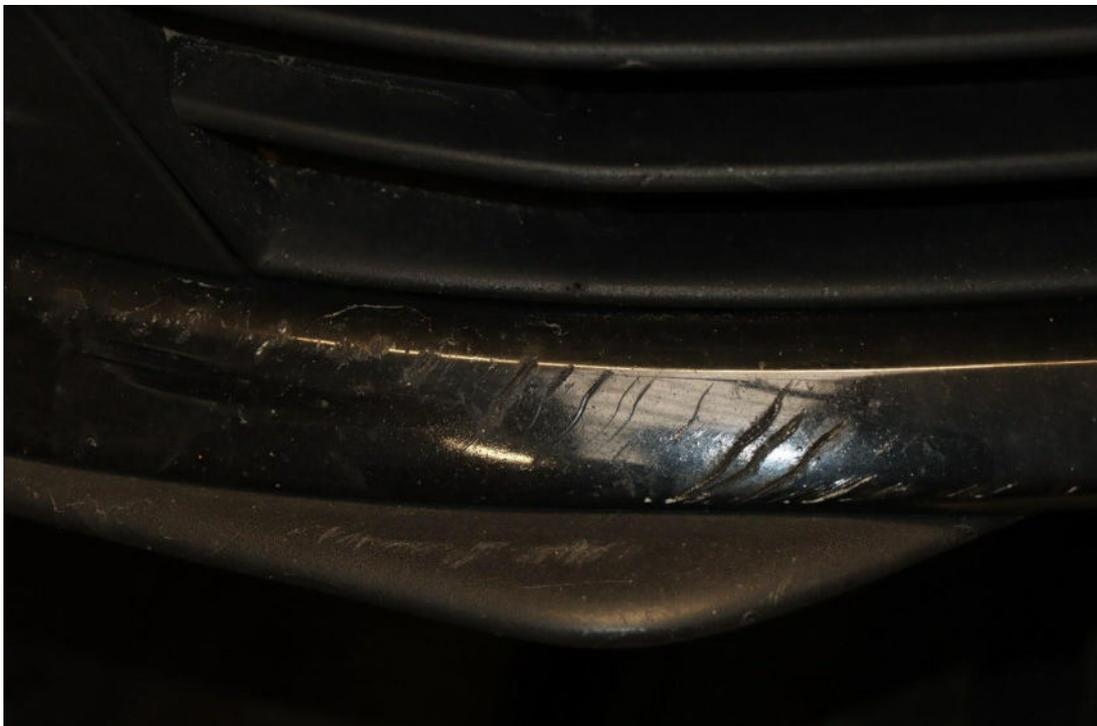
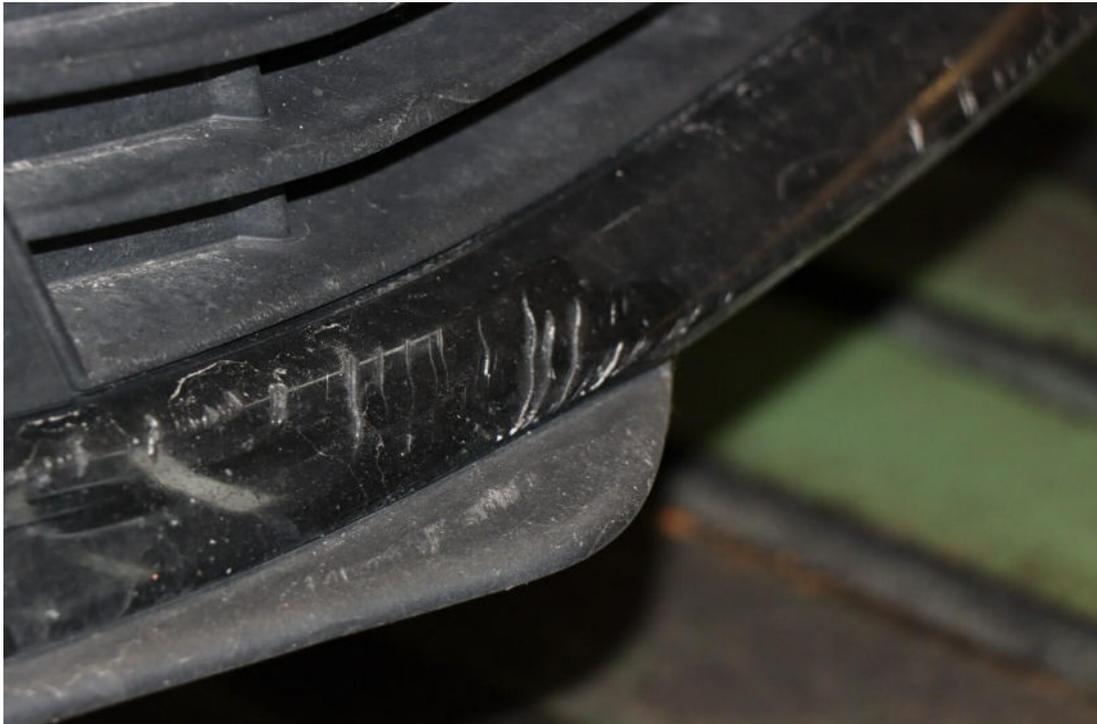
Bild 11 : Stoßfängerverkleidung vorne verschrammt und eingekerbt

Bild 12 : Stoßfängerverkleidung vorne verschrammt und eingekerbt

Bild 13 : Stoßfängerverkleidung vorne verschrammt und eingekerbt

Bild 14 : Stoßfängerverkleidung vorne verschrammt und eingekerbt

Bild 15 : Stoßfängerverkleidung vorne verschrammt und eingekerbt

Bezeichnung des Schadens / Rep.-Weg	Rep.Kost brutto	Anrechnung	Minderwert brutto
1. Stoßfängerverkleidung vorne verschrammt und eingekerbt, instandsetzen (Bild 11, 12, 13, 14, 15)	1.000	35	-350,00

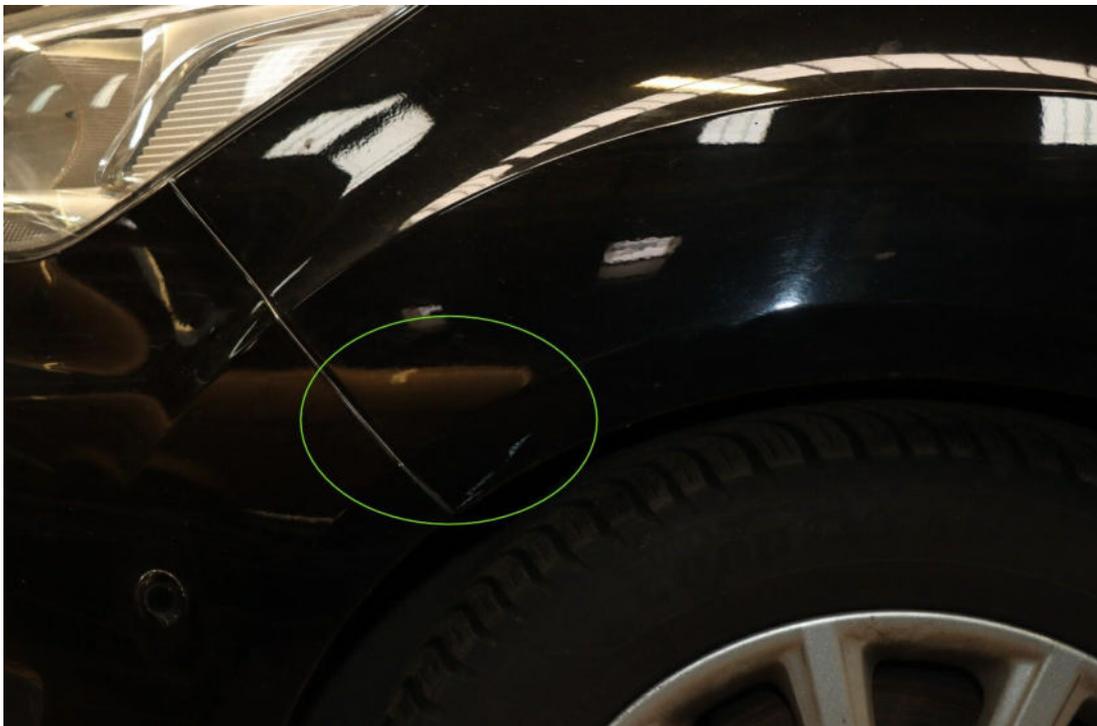
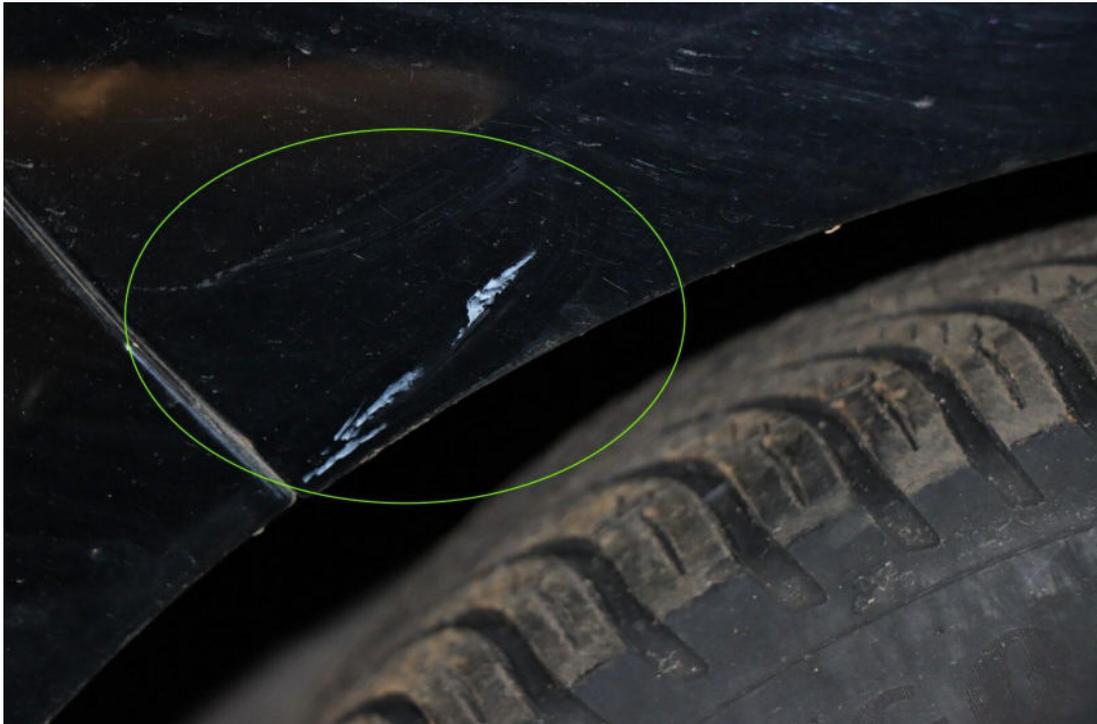
Bild 16 : Kotflügel vorne links verschrammt

Bild 17 : Kotflügel vorne links verschrammt

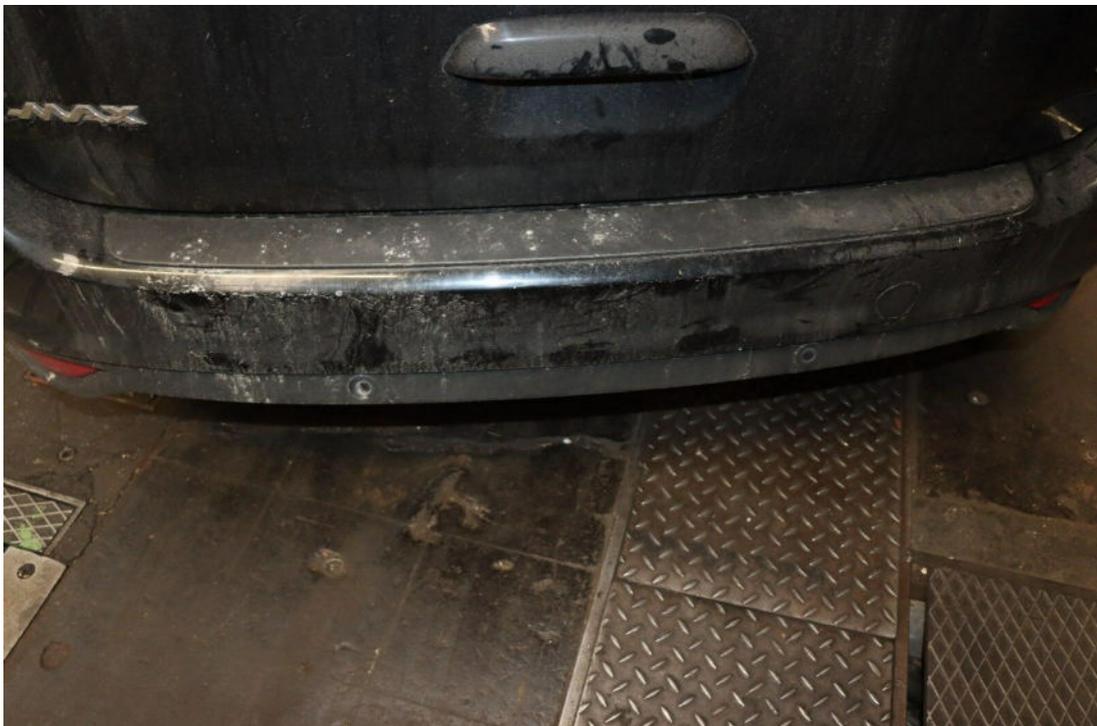
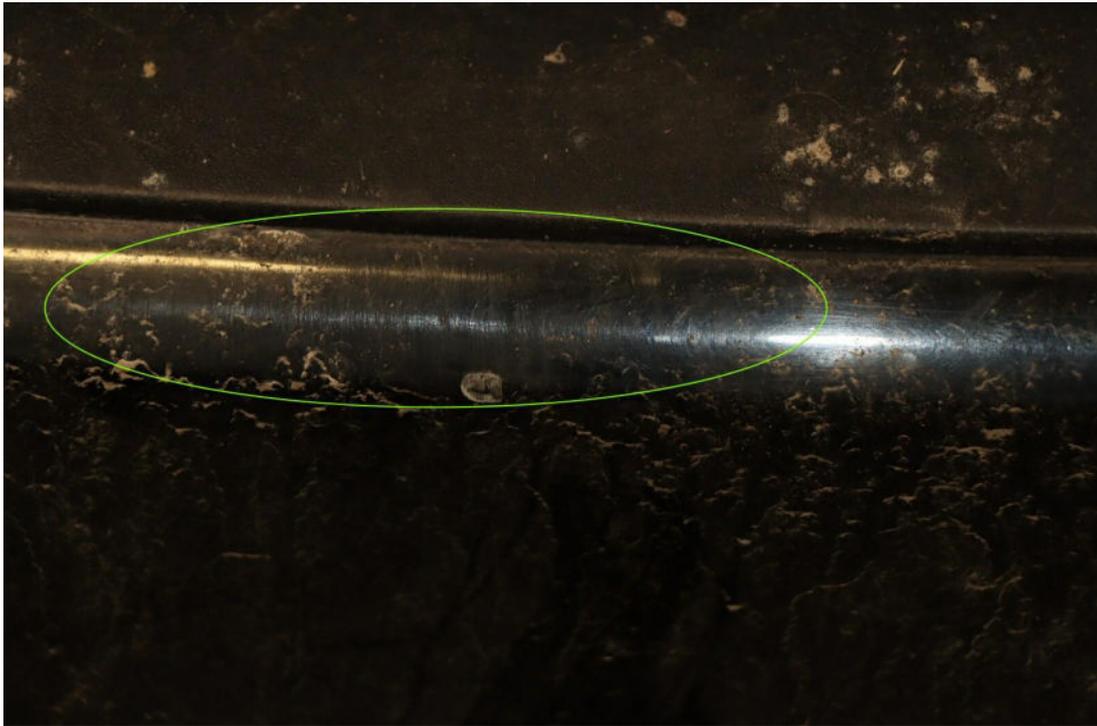
Bild 18 : Stoßängerverkleidung hinten verschrammt

Bild 19 : Stoßfängerverkleidung hinten verschrammt

2. Stoßfängerverkleidung hinten verschrammt, lackieren mit Lackaufbau (Bild 18, 19)	550	35	-192,50
3. Motorhaube verschrammt, lackieren mit Lackaufbau (Bild 20, 21)	550	35	-192,50

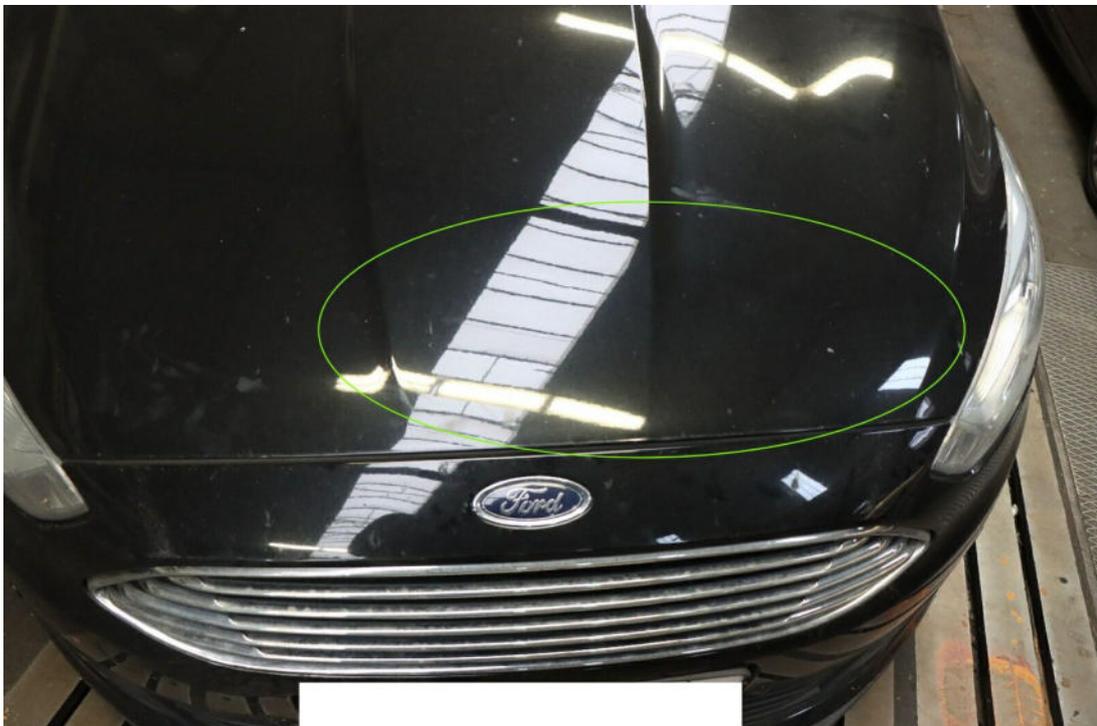
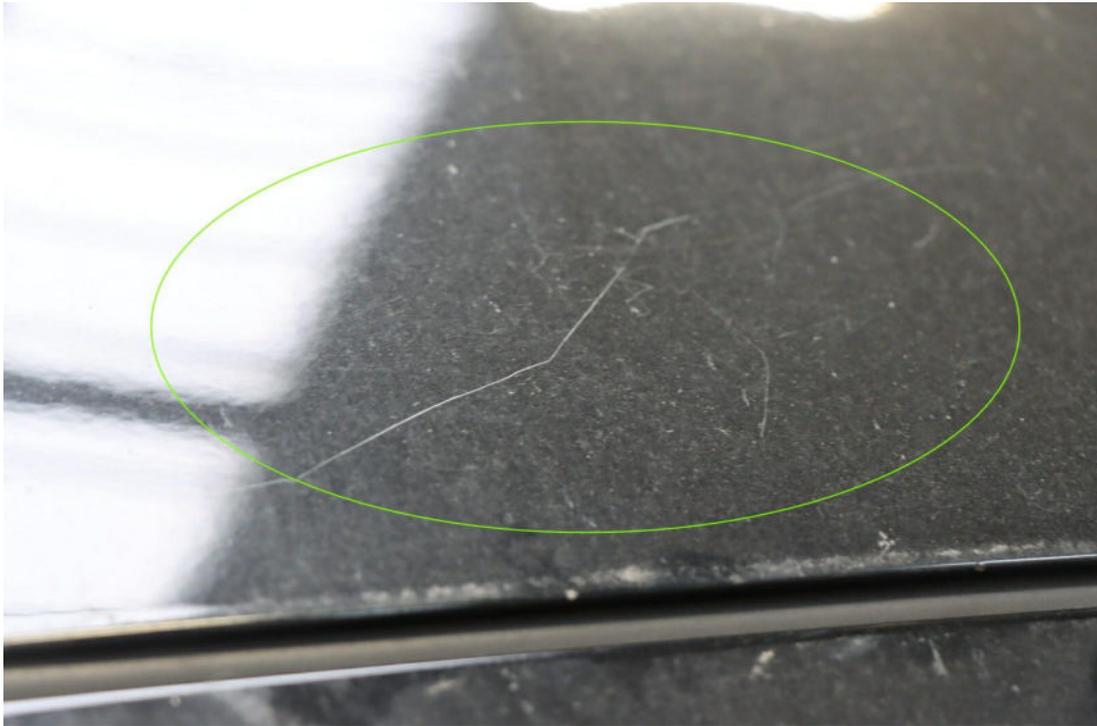
Bild 20 : Motorhaube verschrammt

Bild 21 :
Motorhaube verschrammt

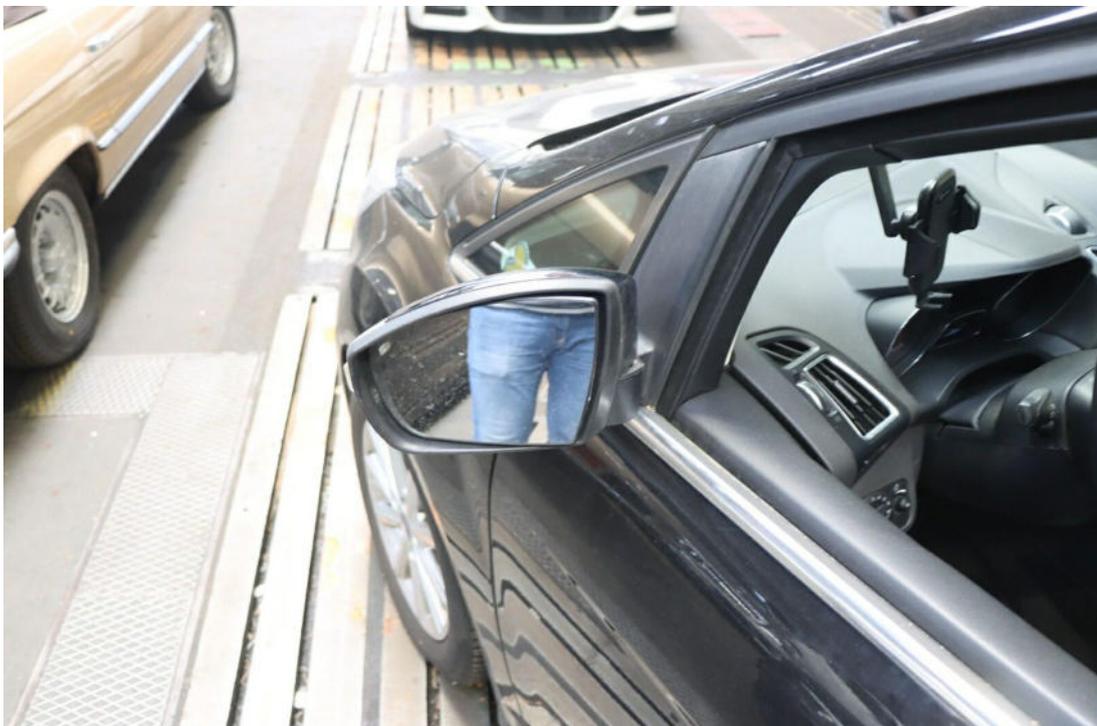
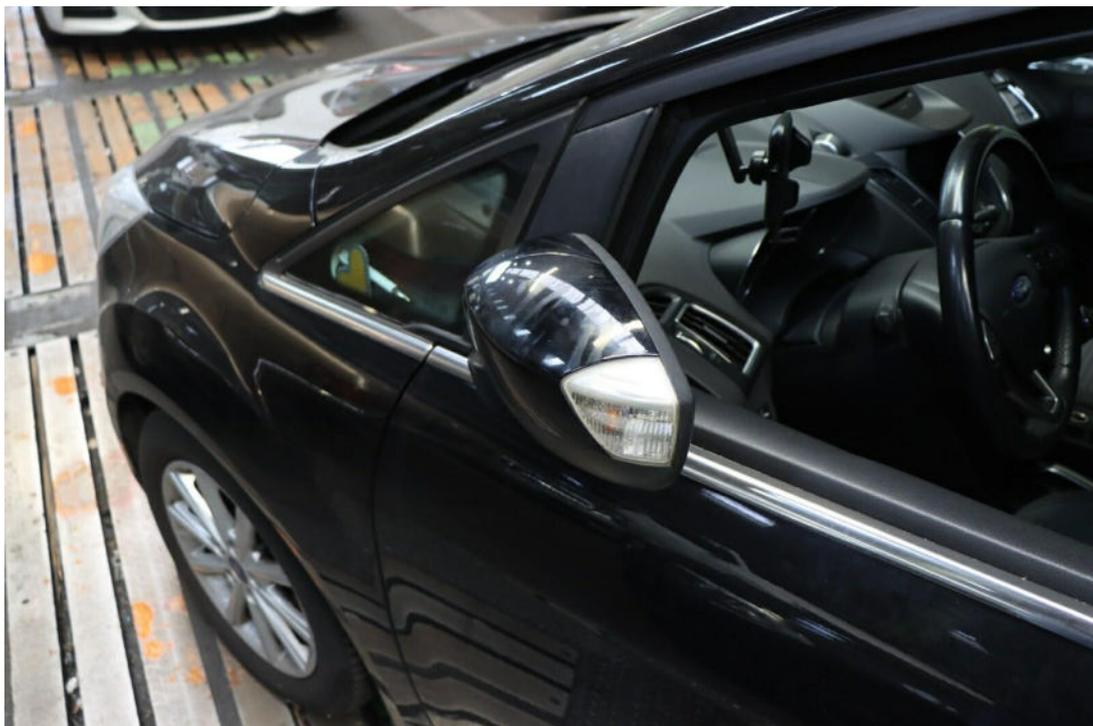
Bild 22 : Außenspiegel links Arretierung

Bild 23 : Außenspiegel links Arretierung

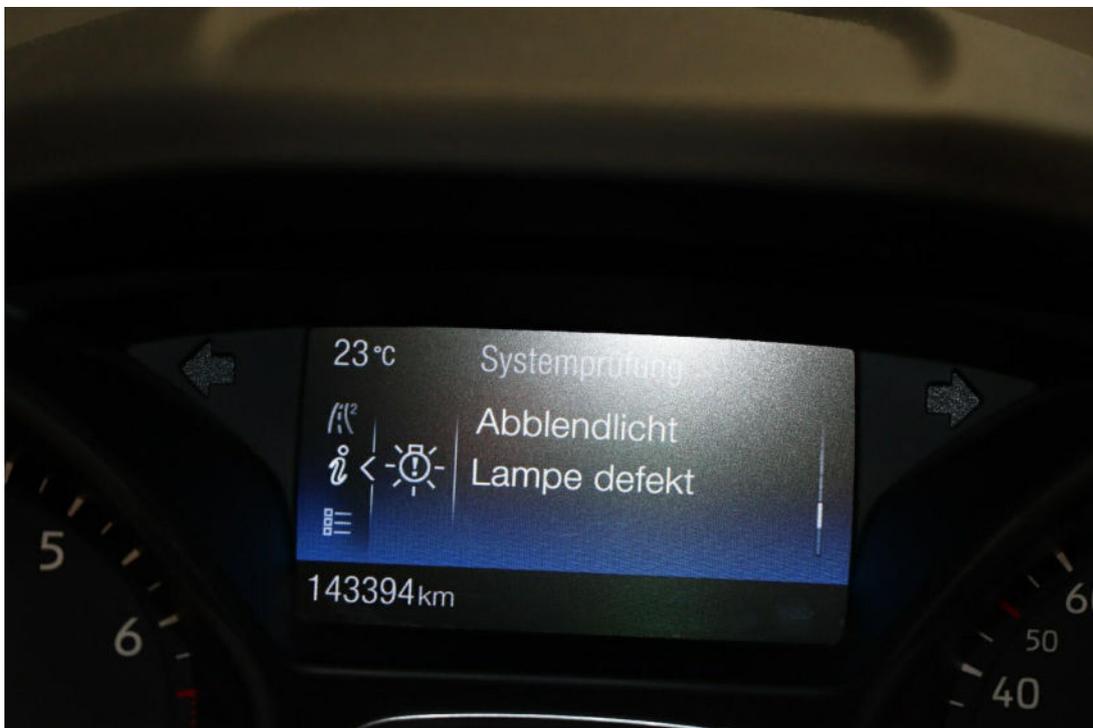
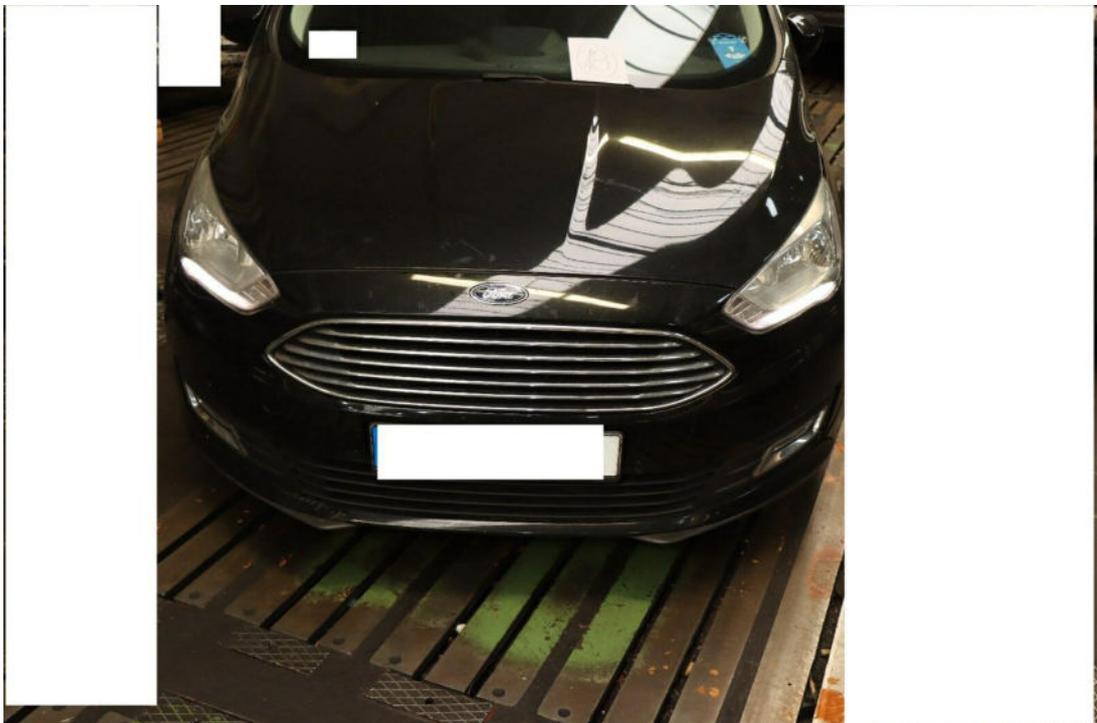
Bild 24 : Abblendlicht links und rechts ohne Funktion

Bild 26 : Abblendlicht links und rechts ohne Funktion

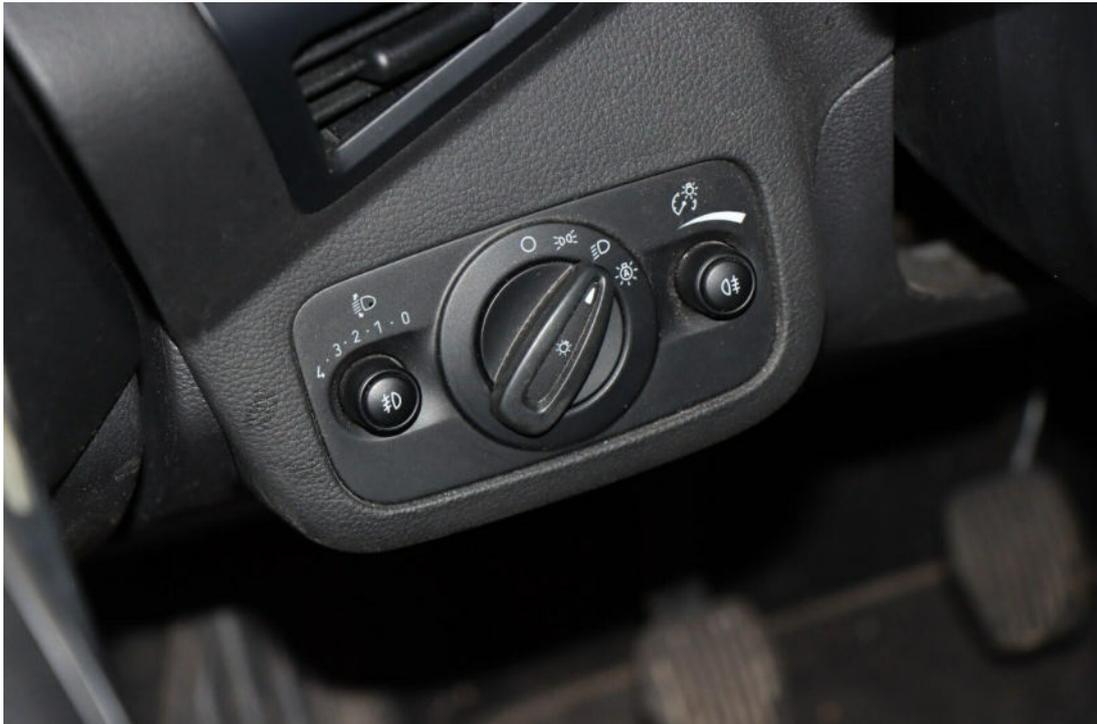
Bild 25 : Abblendlichtschalter in Stellung "EIN"

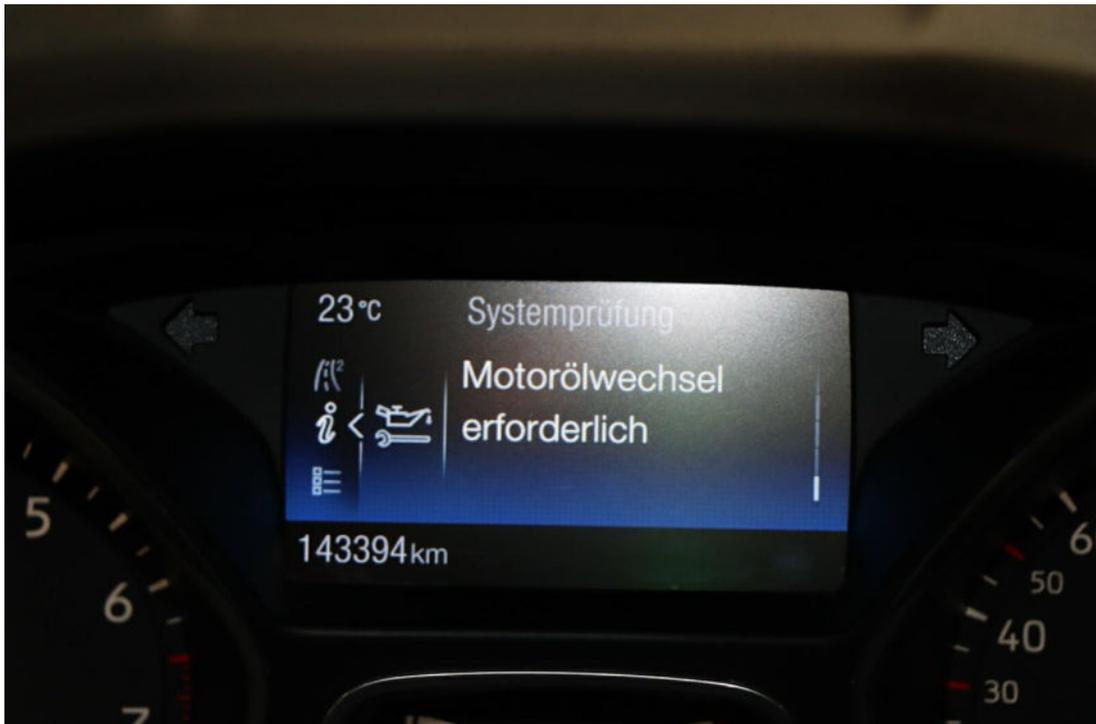
Bild 27 : Wartung fällig

Kosten brutto	Anrechnung	Minderwert brutto
1. Wartung fällig	1.100	100	-1.100,00
2. Zigarettenanzünder fehlt	25	100	-25,00
3. 2. Schlüssel fehlt	400	100	-400,00
fehlende Teile insgesamt / Minderwert	1.525		-1.525,00 EUR

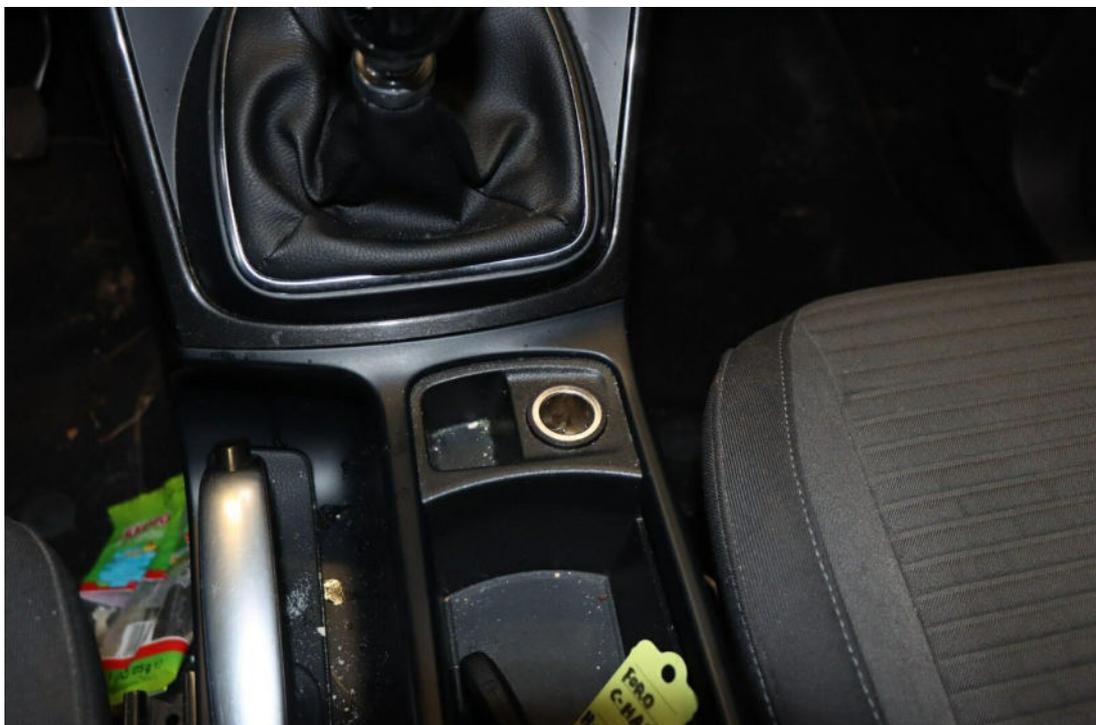
Bild 28 : Zigarettenanzünder fehlt

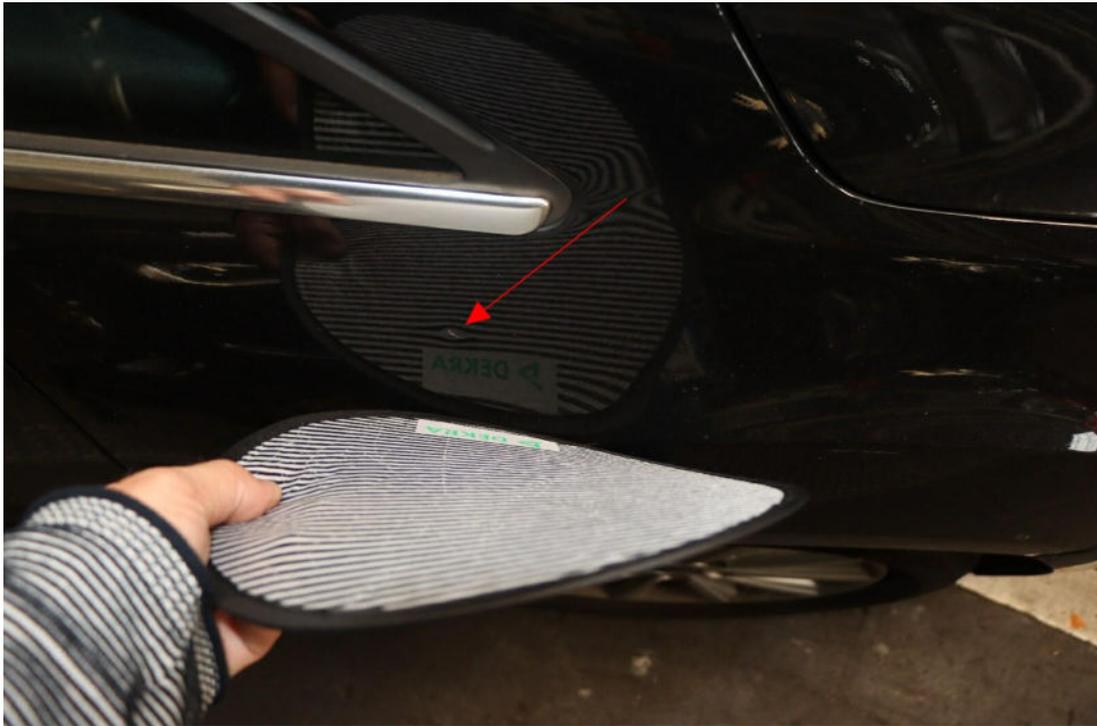
Bild 29 : Kotflügel vorne rechts punktuelle Eindellung
