## Bewertungsgutachten

### Kennzeichen nicht vorhanden

Fahrzeugart	Sattelzugmaschine
Hersteller	Daimler (D)
Typ / Verkaufsbezeichnung	963-4-A / Actros WDB 963003 Typ 18.. 4x2 L
HSN / TSN	1313 / 000
Fahrzeug-Ident.-Nr.	WDB96340310012255
zul. Gesamtmasse	18000 kg
Achsen / angetr.Achsen	2 / 1
Farbe	Rot
Lackierung	Uni
Energiequelle / Kraftstoff	Diesel
Leistung / Hubraum	460 kW / 15569 cm <sup>3</sup>

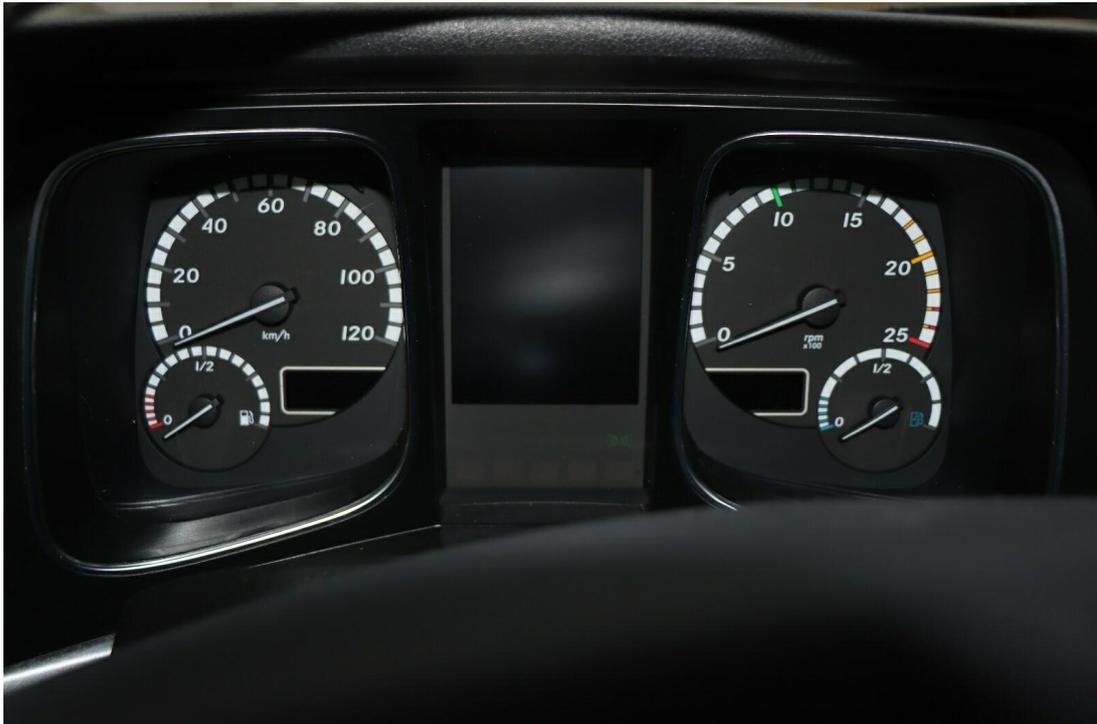
Bild 5 : Kombiinstrument (Batterie tiefentladen)

- Radabdeckung 2. Achse rechts innen gebrochen, erneuern (Bild 28)
- Fahrerhaus innen Vorhänge lose, erneuern (Bild 36)
- Batterie tiefentladen, erneuern

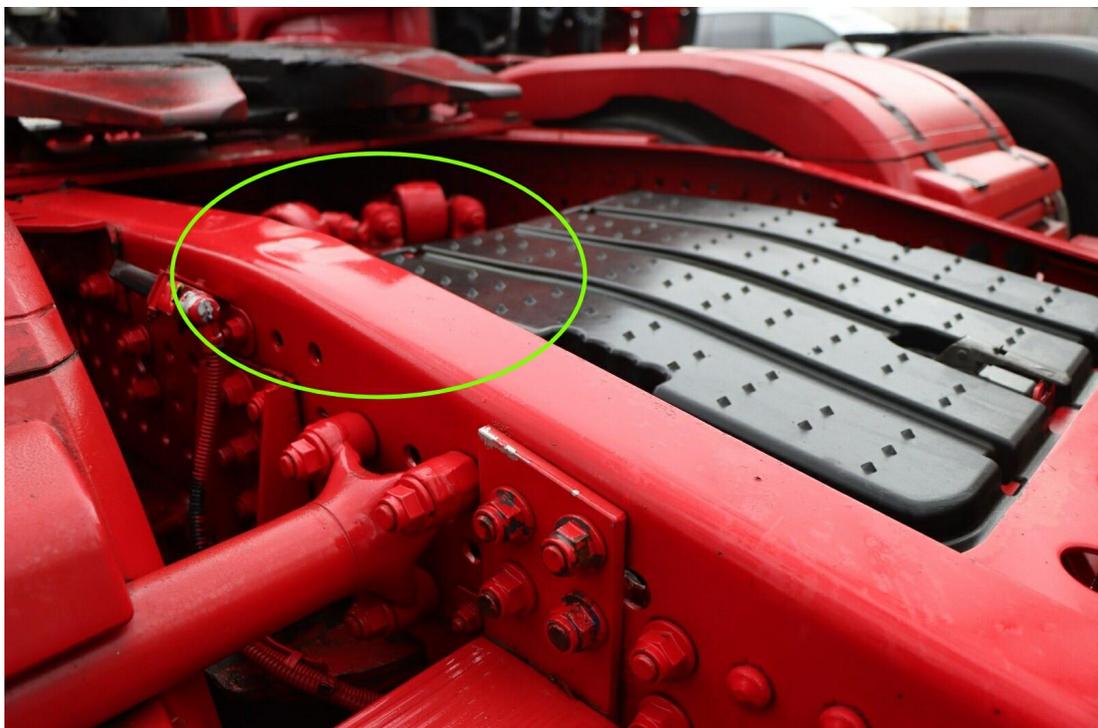
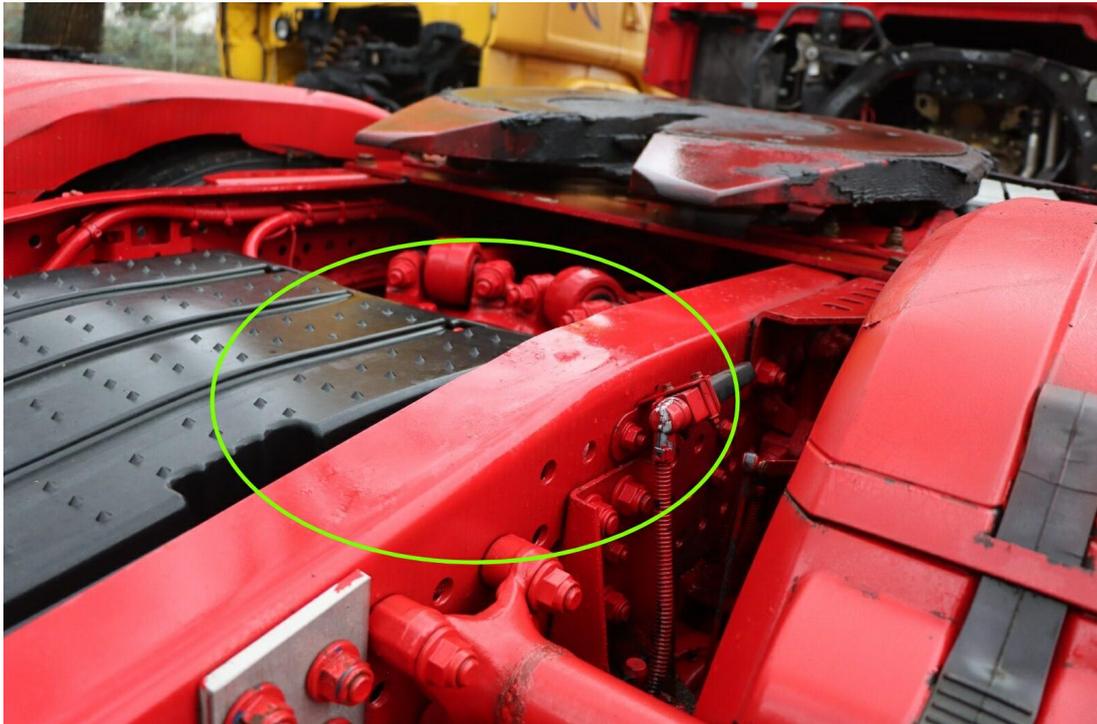
Bild 8 : Rahmen Ende leicht deformiert

Bild 9 : Rahmen Ende leicht deformiert

- Seitenspoiler Fahrerhaus rechts verschrammt, smart repair
- Schlussleuchte (Rundleuchten) links und rechts zurückrüsten, erneuern (Bild 10)
- Rahmen Ende leicht deformiert, instandsetzen (Bild 8, 9)

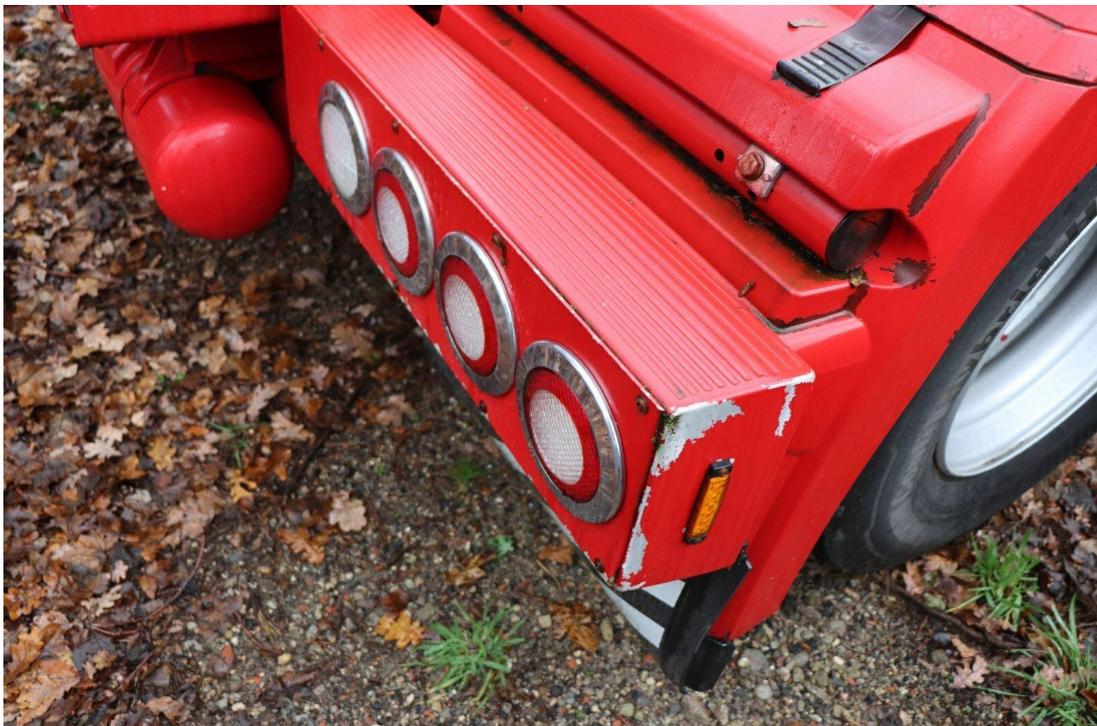
Bild 10 : Schlussleuchte (Rundleuchten) links und rechts zurückrüsten

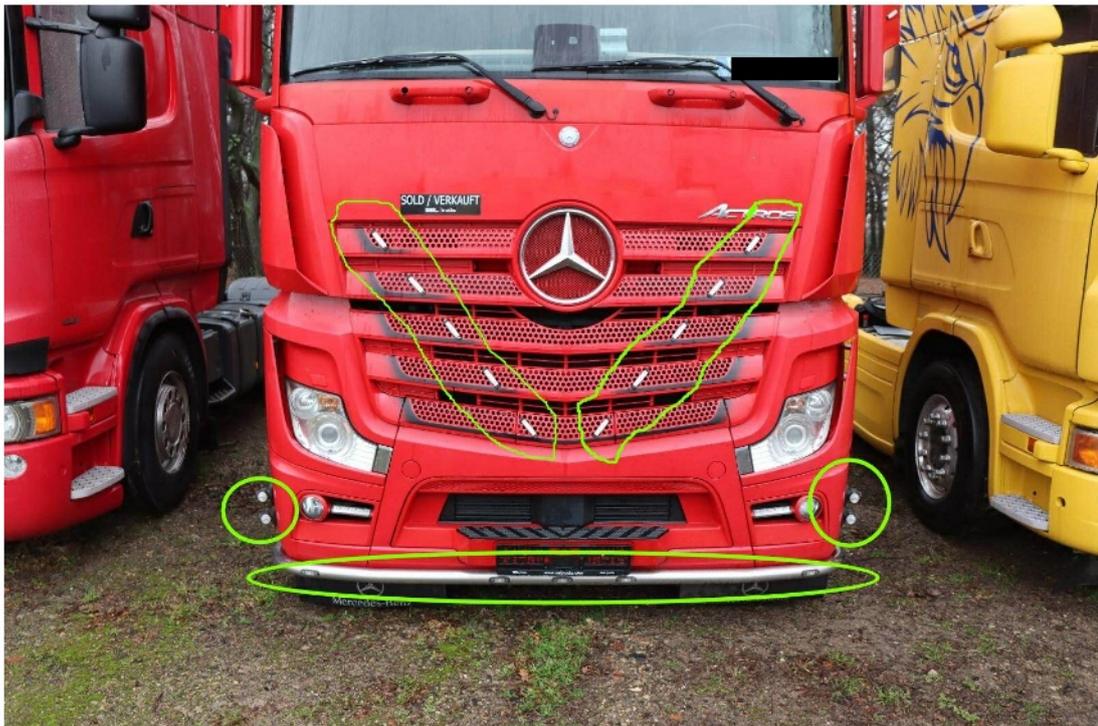
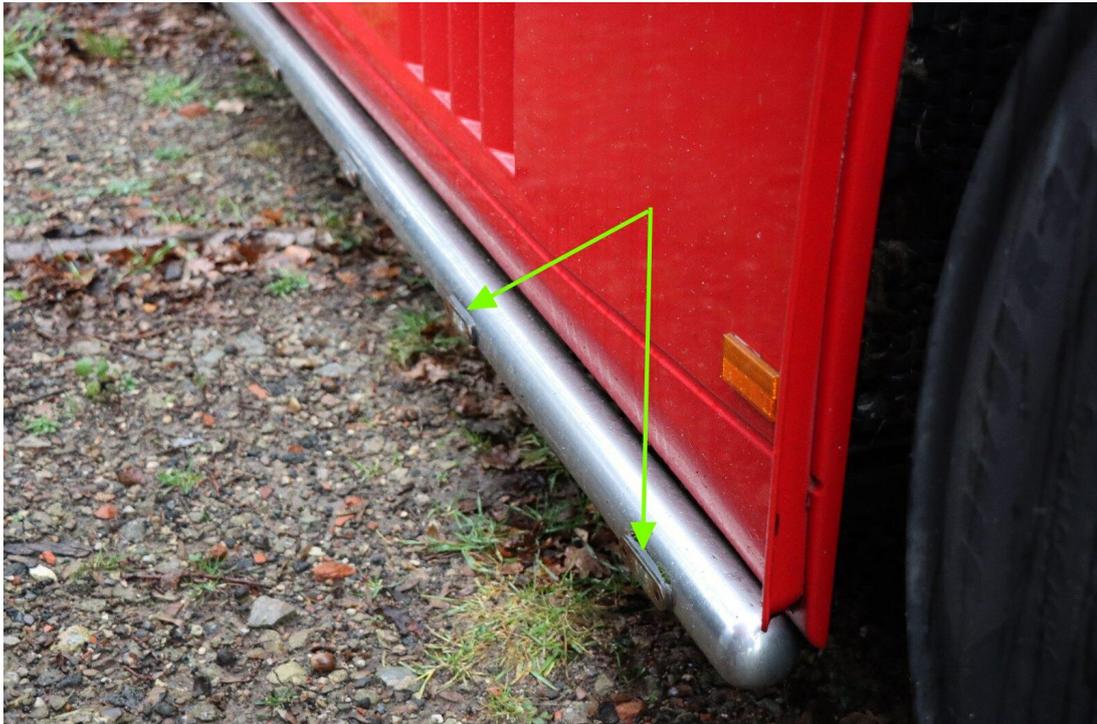
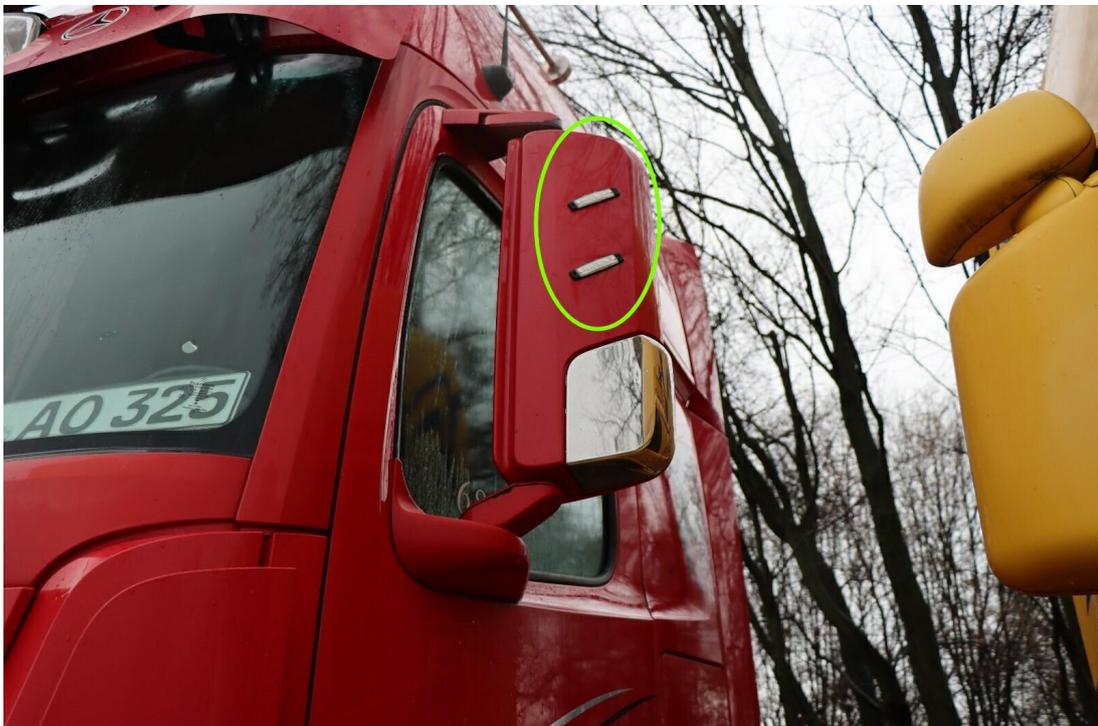
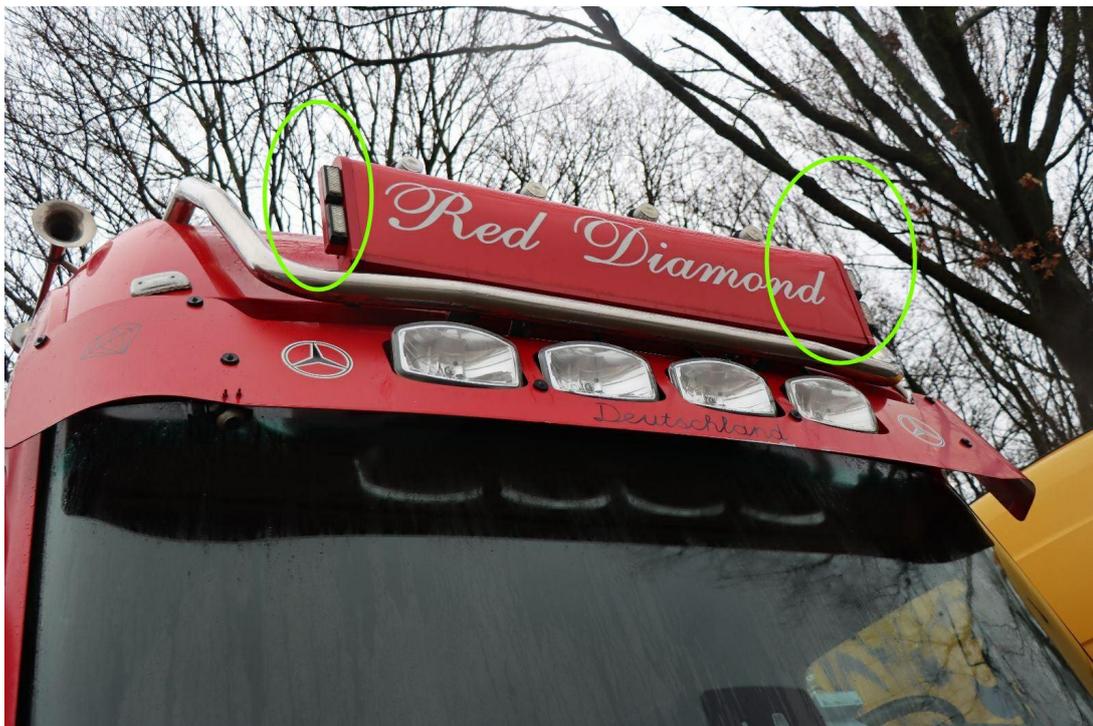
Bild 11 : Zusatzscheinwerfer / Zusatzbeleuchtung entfernen

Bild 23 : Zusatzscheinwerfer / Zusatzbeleuchtung entfernen

Bild 34 : Zusatzscheinwerfer / Zusatzbeleuchtung entfernen

Bild 35 : Zusatzscheinwerfer / Zusatzbeleuchtung entfernen

- Zusatzscheinwerfer / Zusatzbeleuchtung entfernen, smart repair (Bild 11, 23, 34, 35)
- Nebelscheinwerfer, erneuern
- Scheinwerferblende / Stoßfängerverkleidung seith. rechte Lackbeschädigung / Lackausbesserung, lackieren

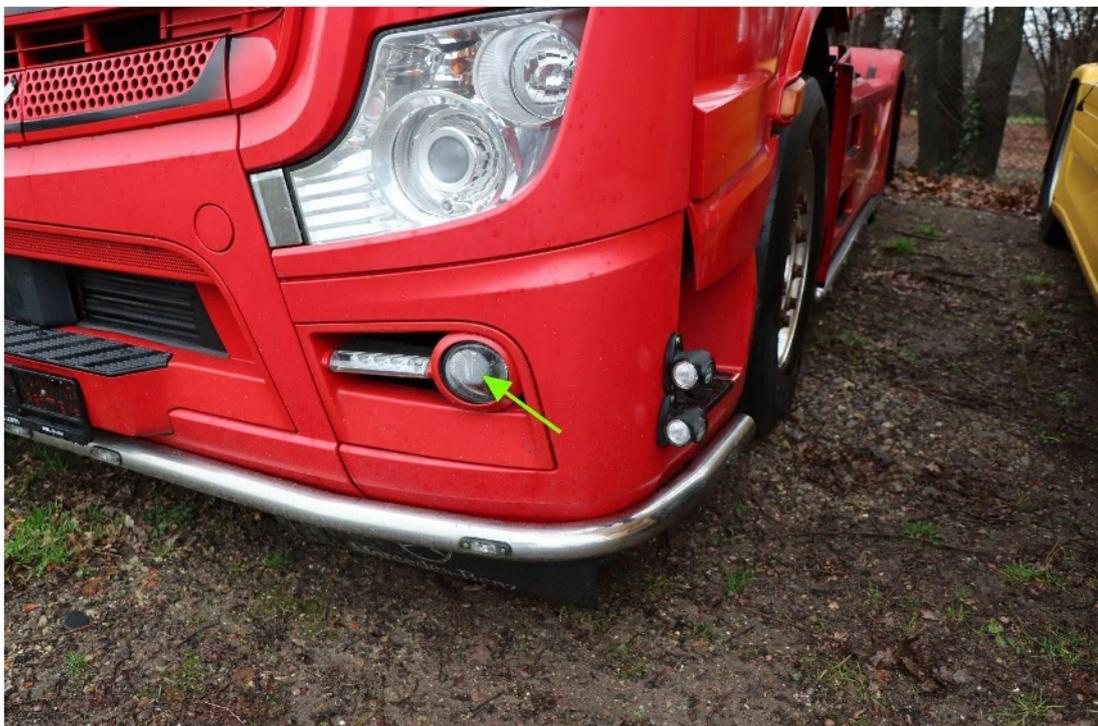
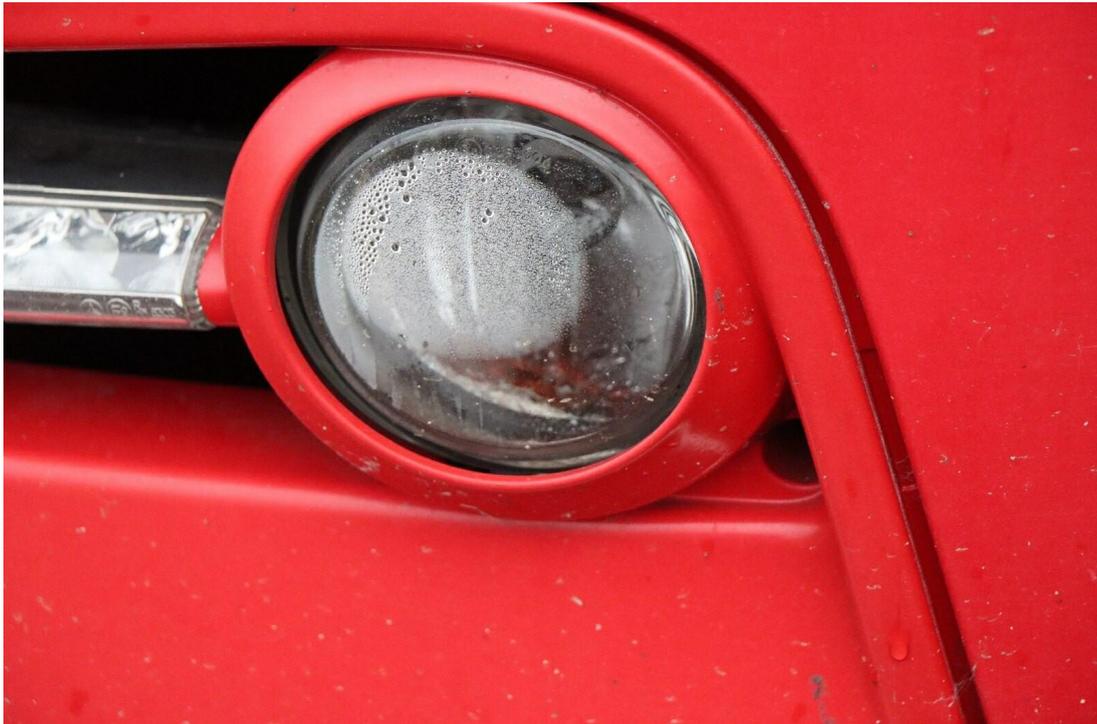
Bild 12 : Nebelscheinwerfer links feucht

Bild 13 : Nebelscheinwerfer links feucht

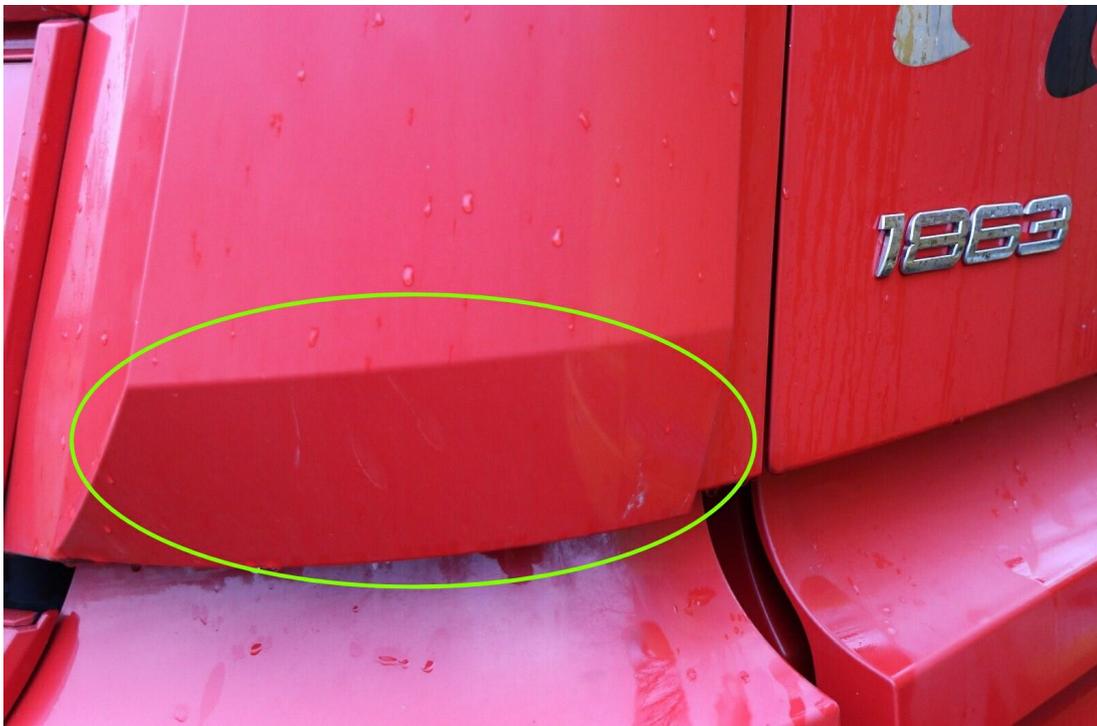
Bild 14 : Windabweiser links verschrammt

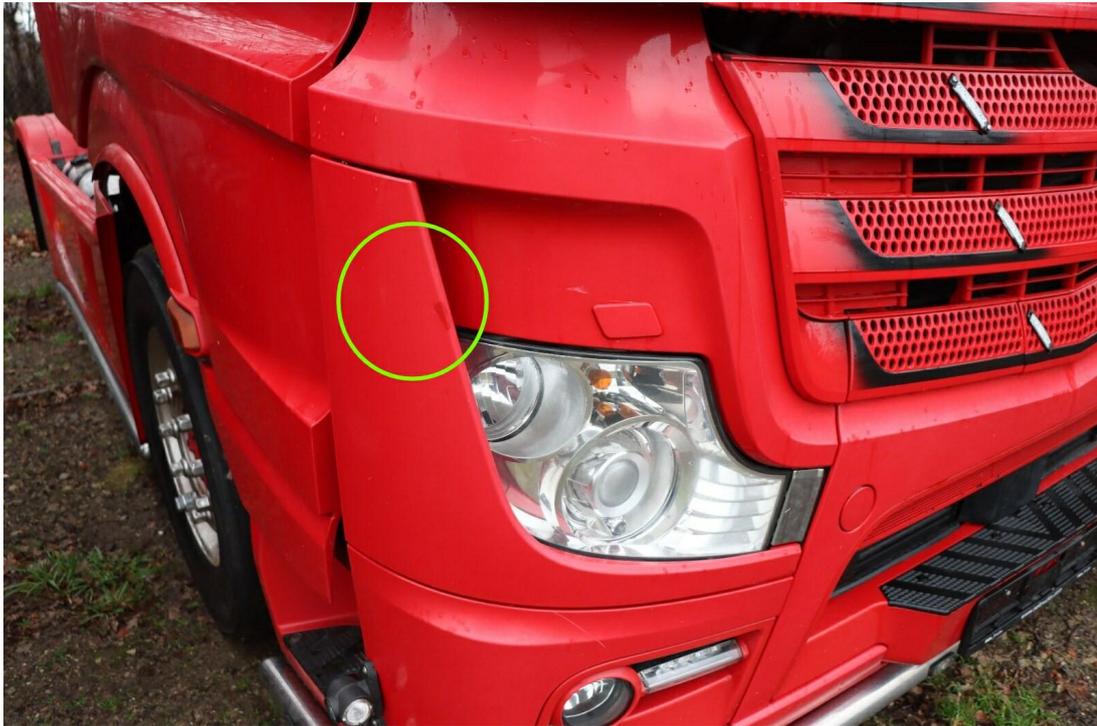
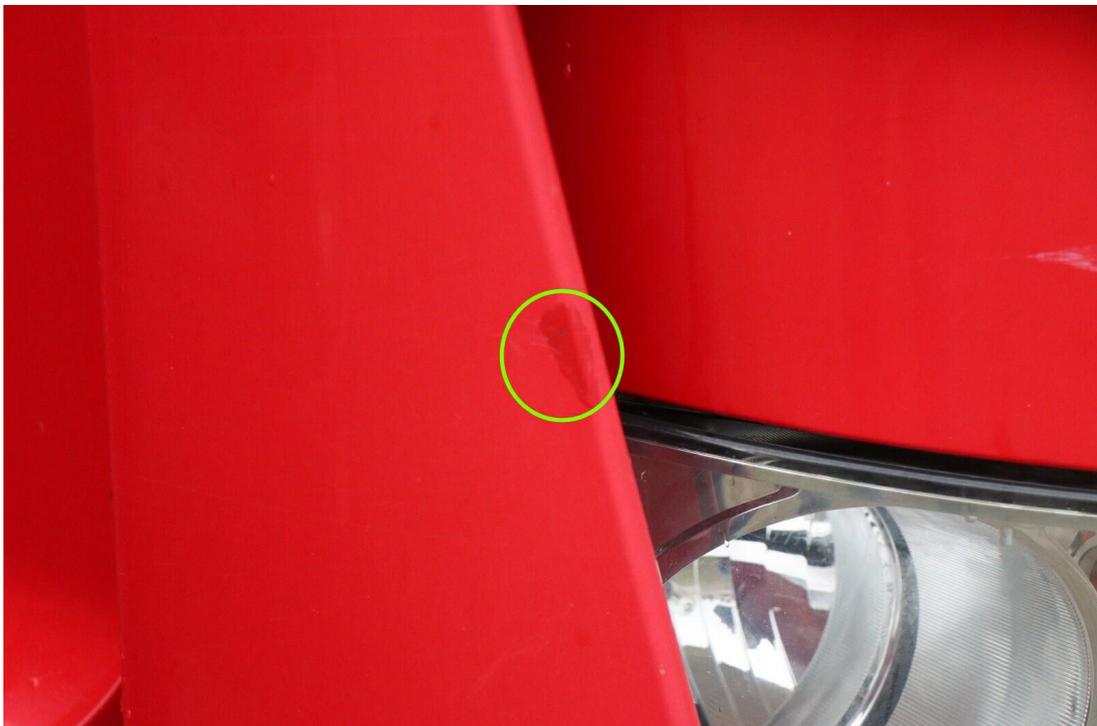
Bild 15 : Windabweiser rechts Lackausbesserung

Bild 16 : Windabweiser rechts Lackausbesserung

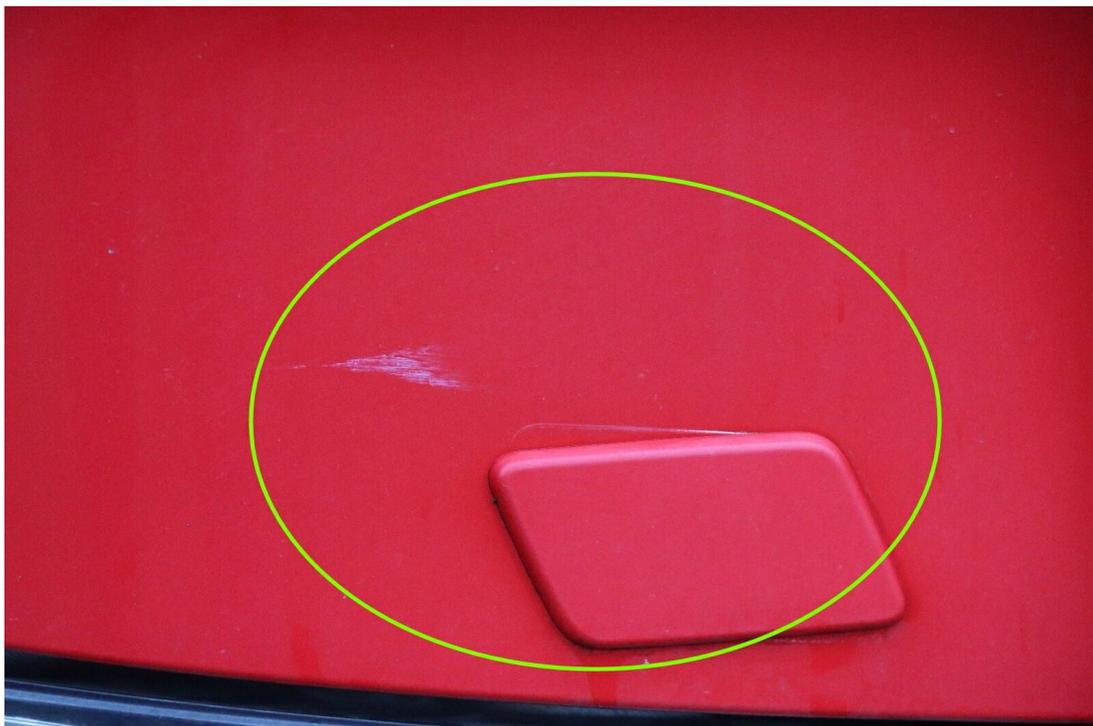
Bild 17 : Stoßfängerverkleidung oberhalb Scheinwerfer rechts verschrammt

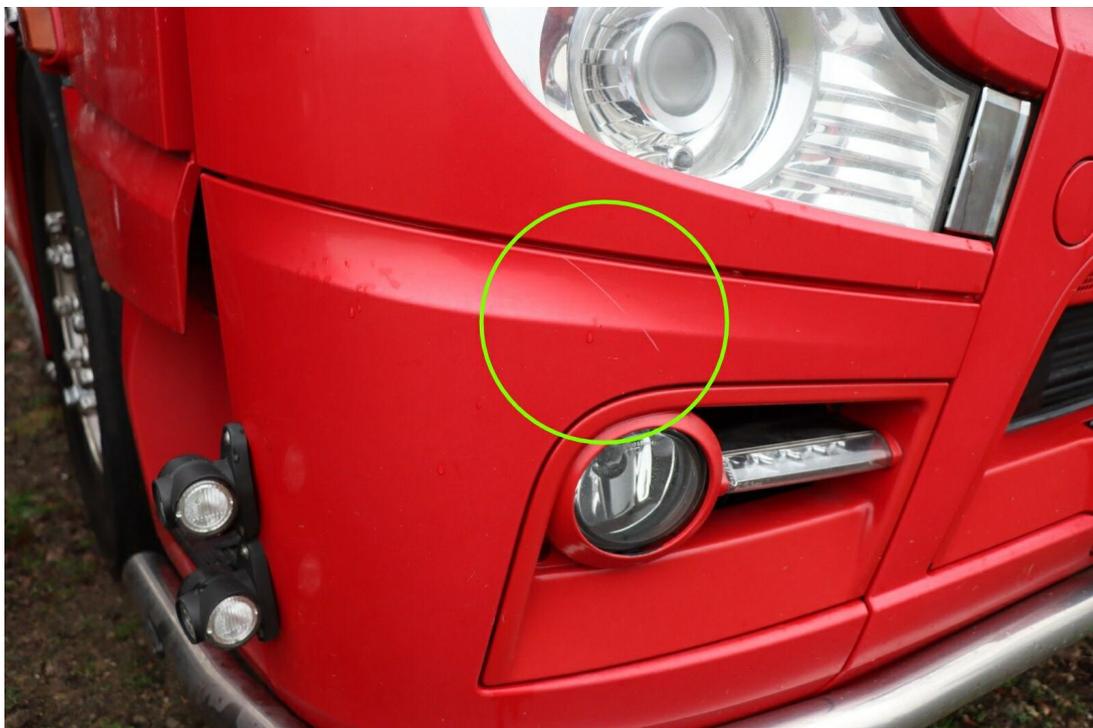
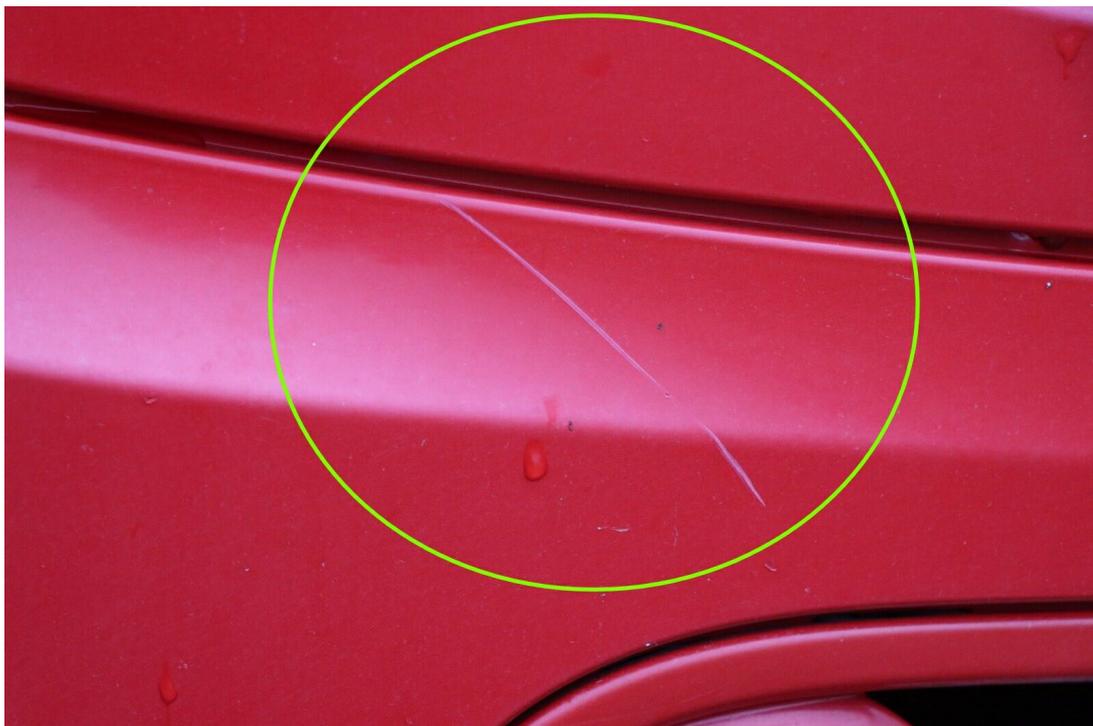
Bild 18 : Stoßfängerecke vorne rechts verschrammt

Bild 19 : Stoßfängerecke vorne rechts verschrammt

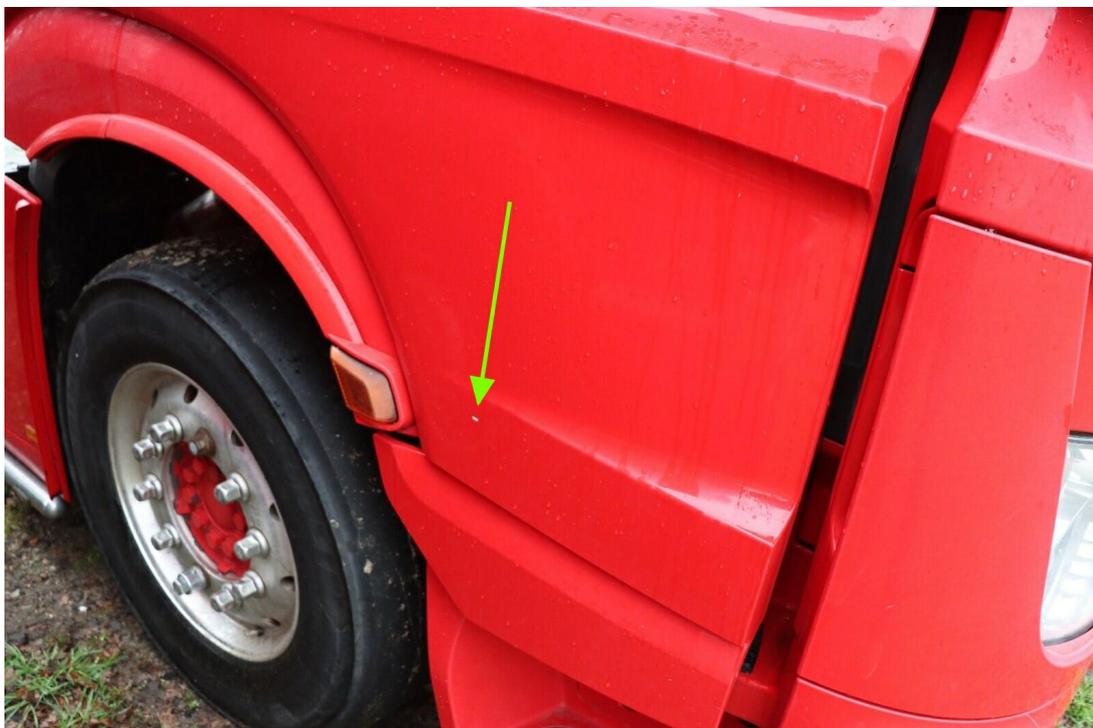
Bild 20 : Türverlängerung rechts Lackabplatzer

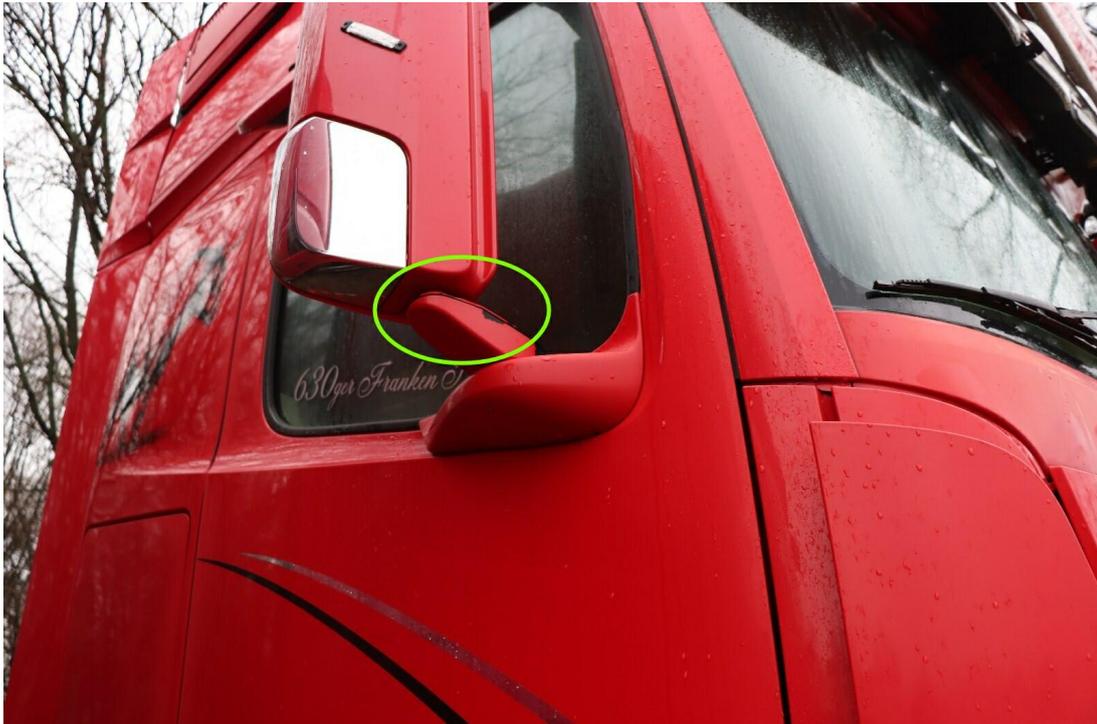
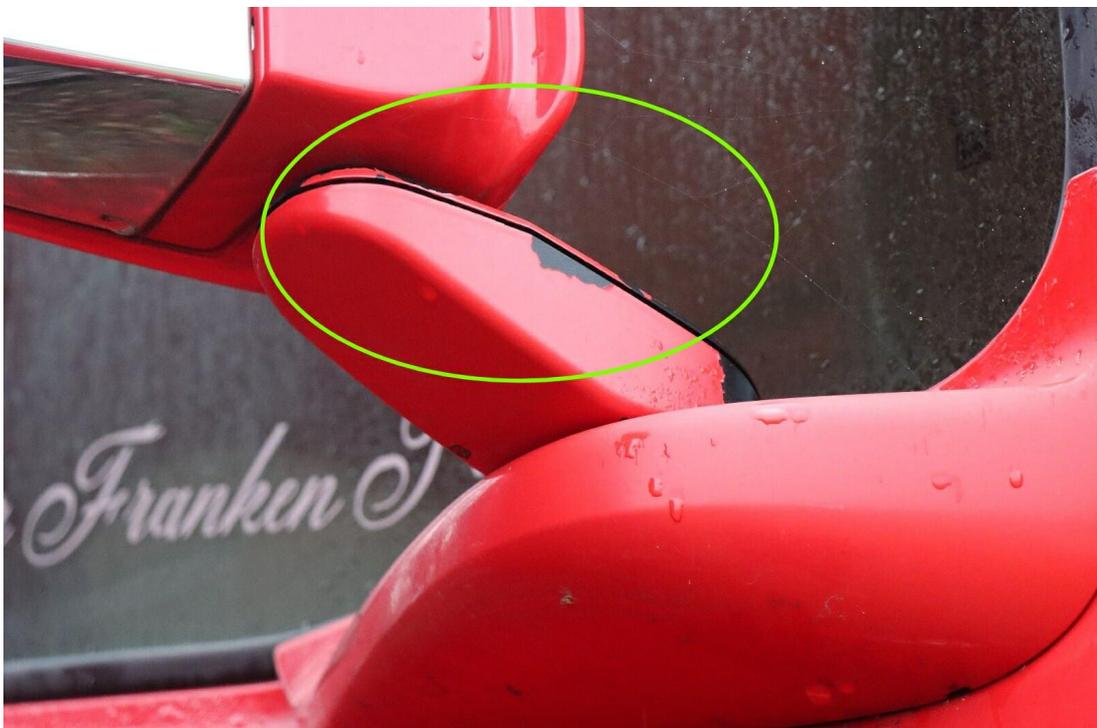
Bild 21 : Spiegelarm / Spiegelfuß rechts Lackabplatzer

Bild 22 : Spiegelarm / Spiegelfuß rechts Lackabplatzer

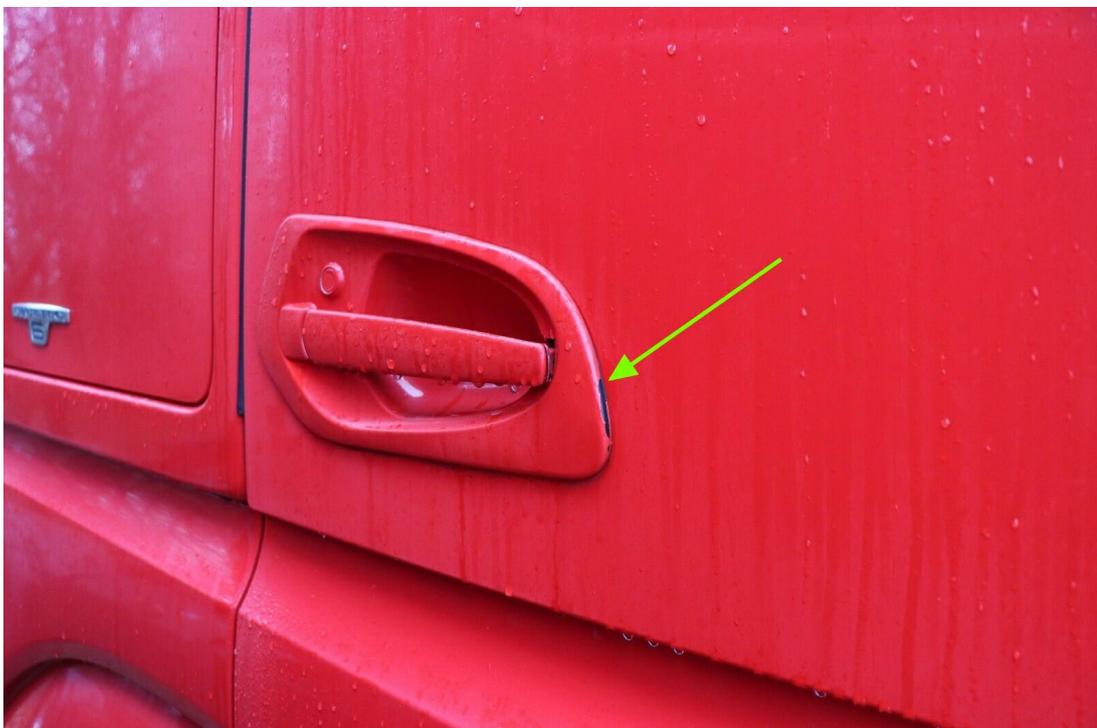
Bild 24 : Türgriff / Griffschale rechts Lackabplatzer

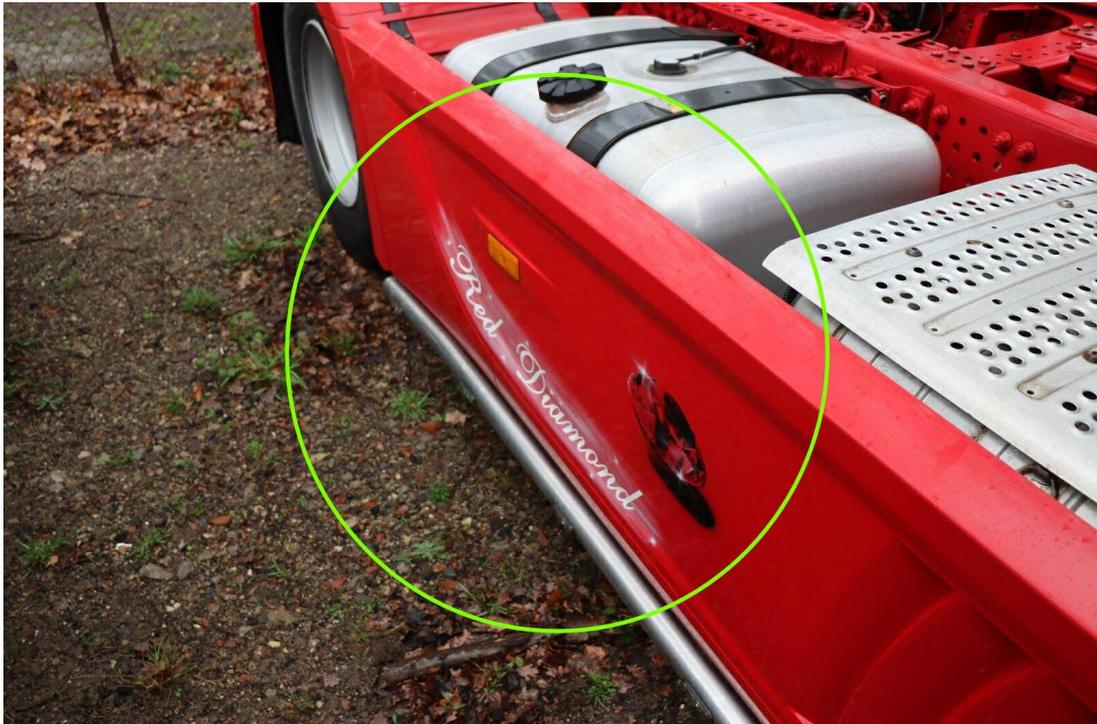
Bild 25 : Fahrzeug neutralisieren

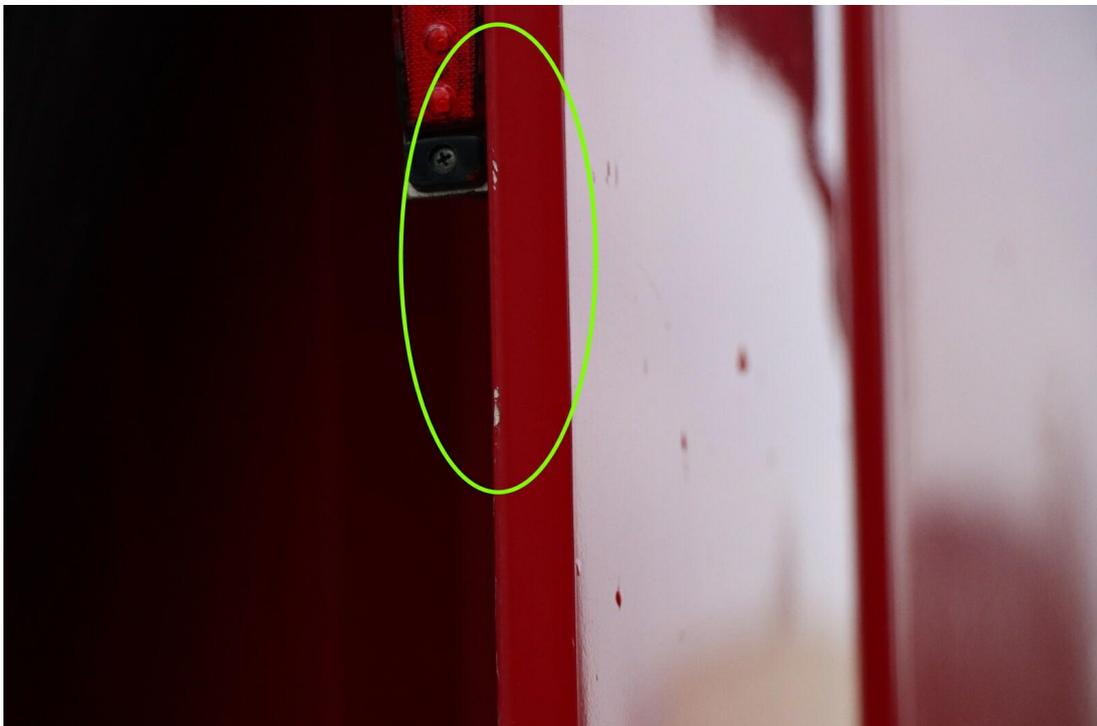
Bild 26 : Seitenspolier Fahrerhaus verschrammt

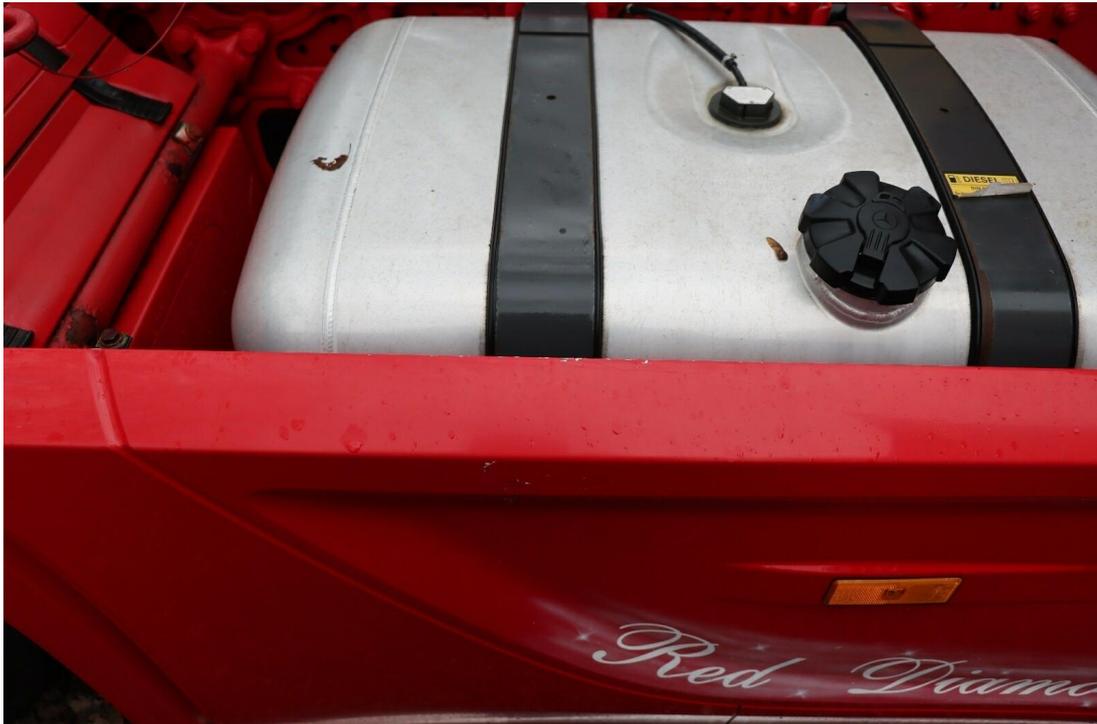
Bild 27 : Seitenspoiler seitliche Schutzvorrichtung links verschrammt

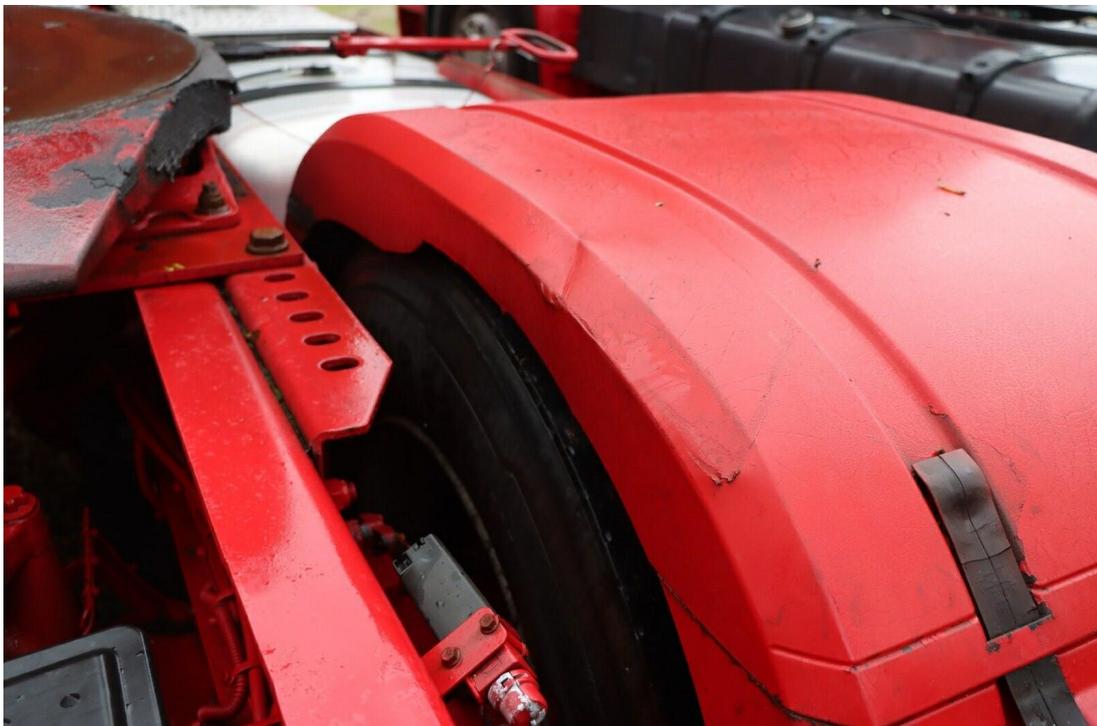
Bild 28 : Radabdeckung 2. Achse rechts innen gebrochen

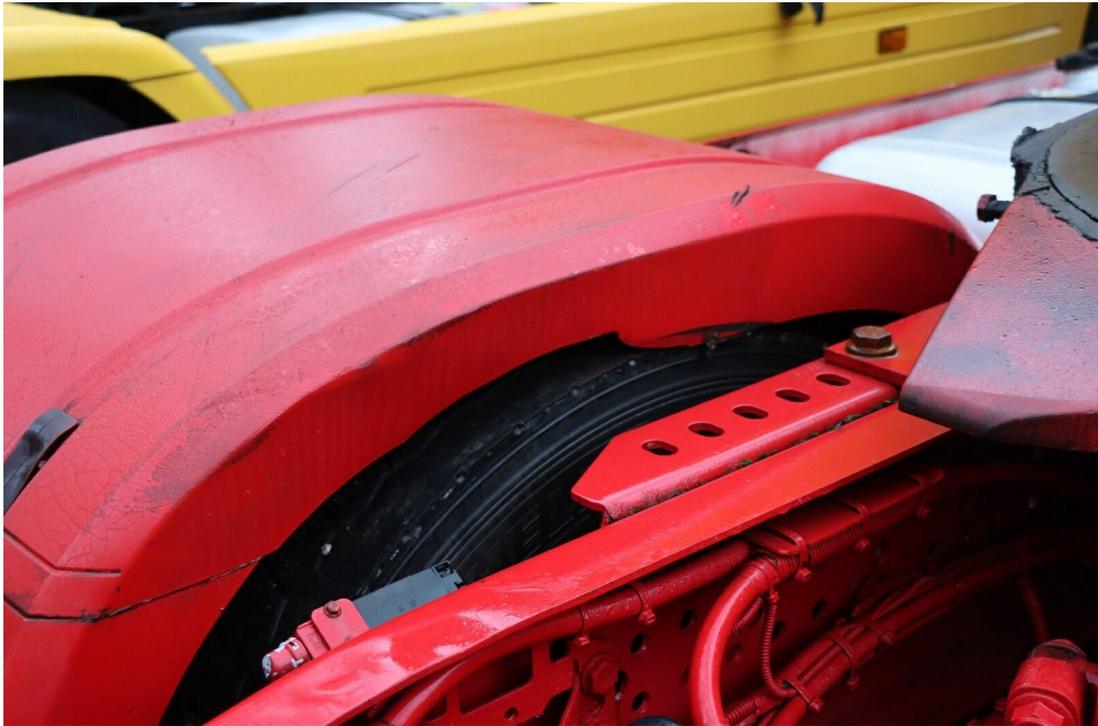
Bild 29 : Radabdeckung 2. Achse links innen gebrochen

- Seitenspoiler seitliche Schutzvorrichtung links gebrochen, erneuern (Bild 30)
- Seitenspoiler Fahrerhaus links verschrammt, smart repair
- Radabdeckung 2. Achse links innen gebrochen, erneuern (Bild 29)

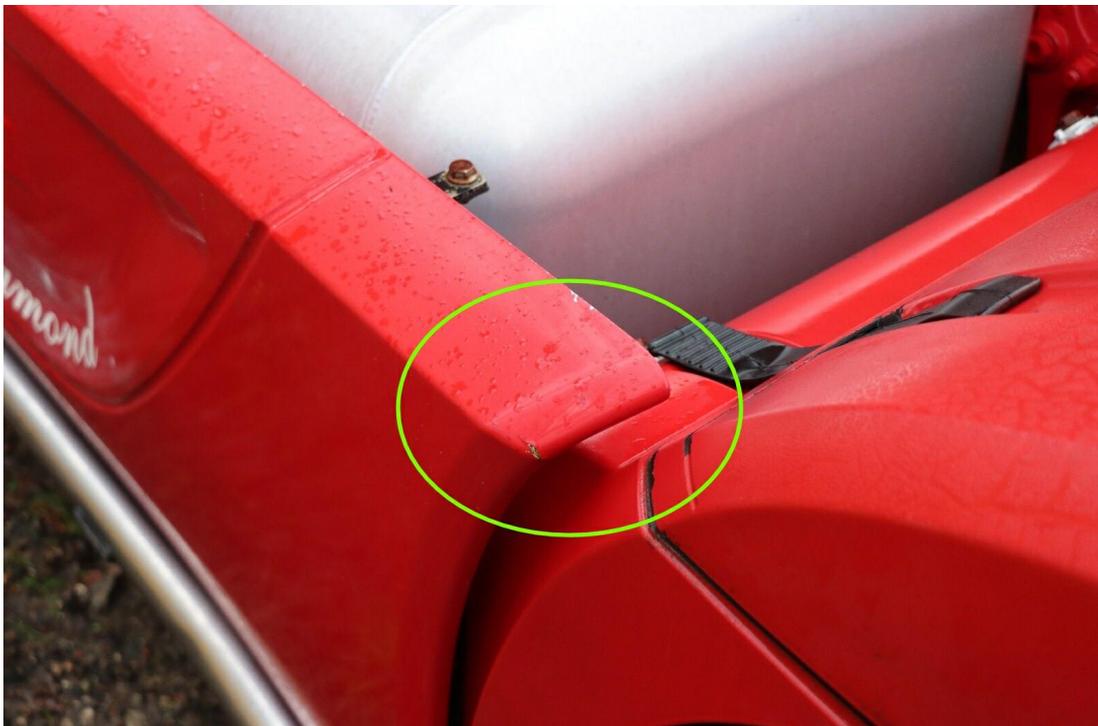
Bild 30 : Seitenspoiler seitliche Schutzvorrichtung links gebrochen

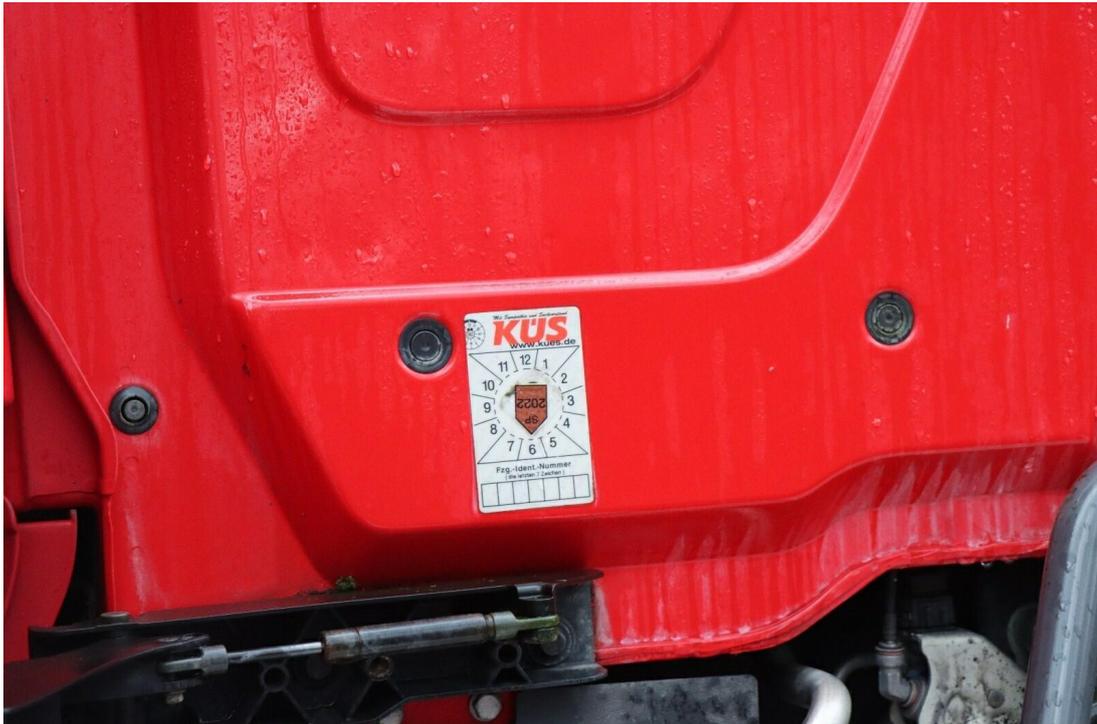
Wartung fehlt, Hauptuntersuchung nach §29 StVZO abgelaufen / fehlt, Sicherheitsprüfung nach §29 StVZO abgelaufen / fehlt

Bild 31 : Sicherheitsprüfung nach §29 StVZO abgelaufen / fehlt

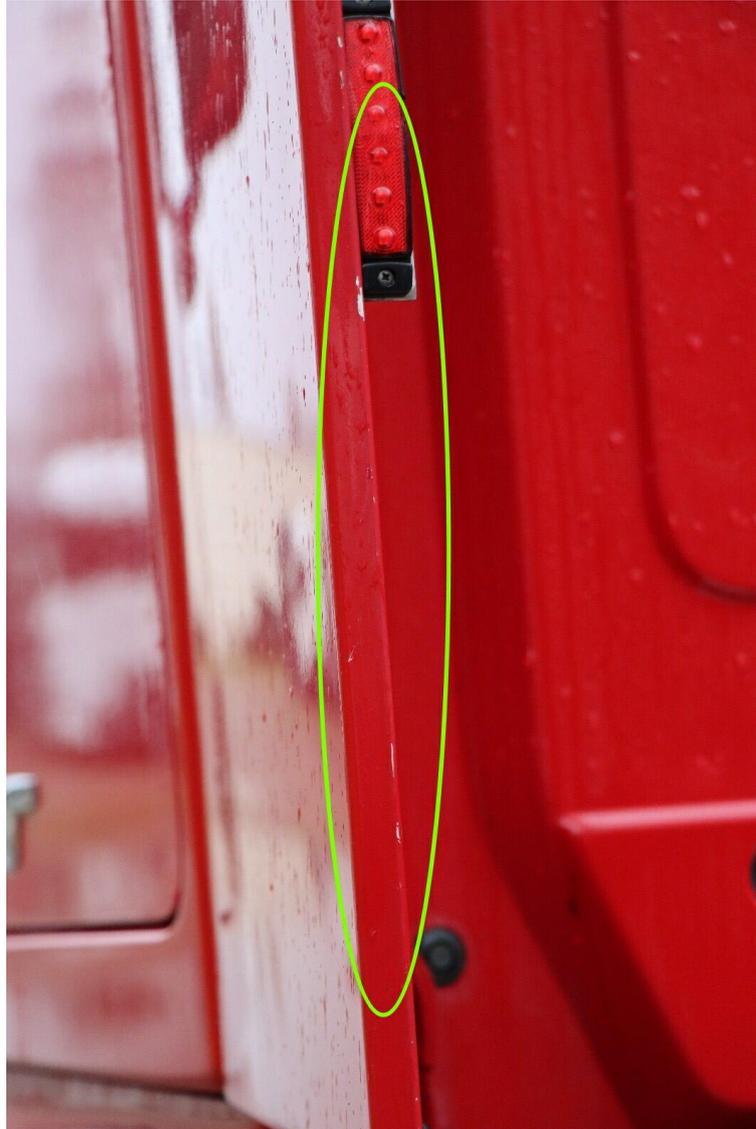
Bild 32 : Seitenspoiler Fahrerhaus verschrammt
