## Bewertungsgutachten

### Kennzeichen nicht vorhanden

Fahrzeugart	Sattelzugmaschine
Hersteller	Daimler (D)
Typ / Verkaufsbezeichnung	963-4-A / Actros WDB 963003 Typ 18.. 4x2 L
HSN / TSN	1313 / 000
Fahrzeug-Ident.-Nr.	WDB96340310012255
zul. Gesamtmasse	18000 kg
Achsen / angetr.Achsen	2 / 1
Farbe	Rot
Lackierung	Uni
Energiequelle / Kraftstoff	Diesel
Leistung / Hubraum	460 kW / 15569 cm <sup>3</sup>

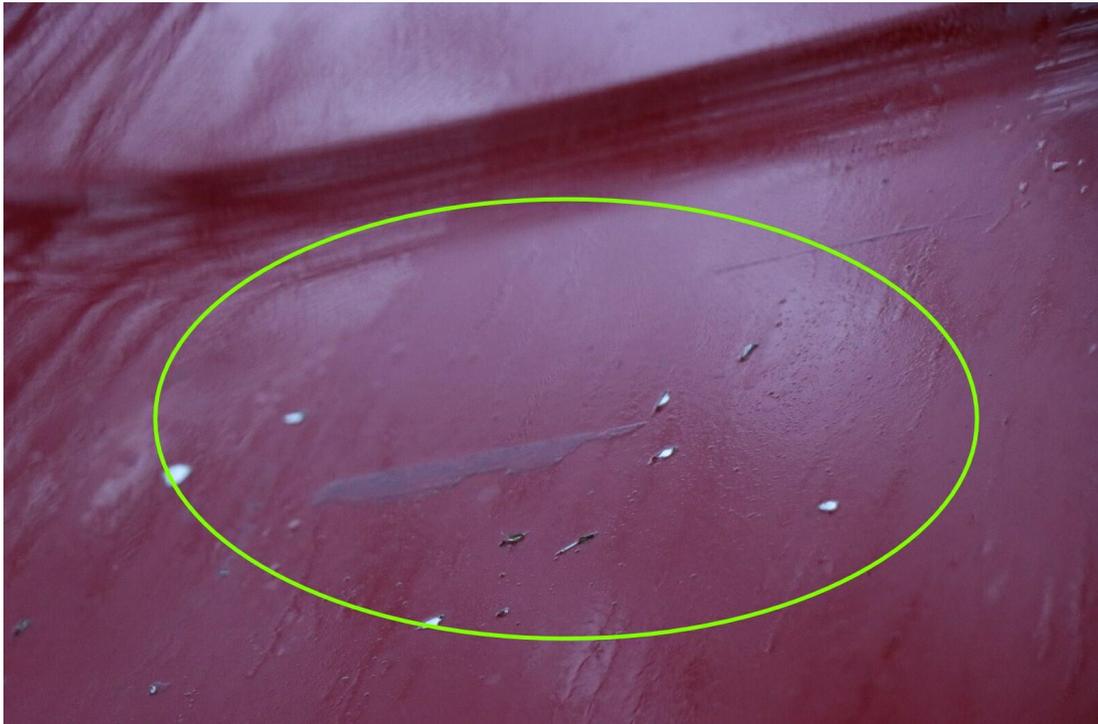
Bild 33 : Fahrerhaus Rückwand verschrammt

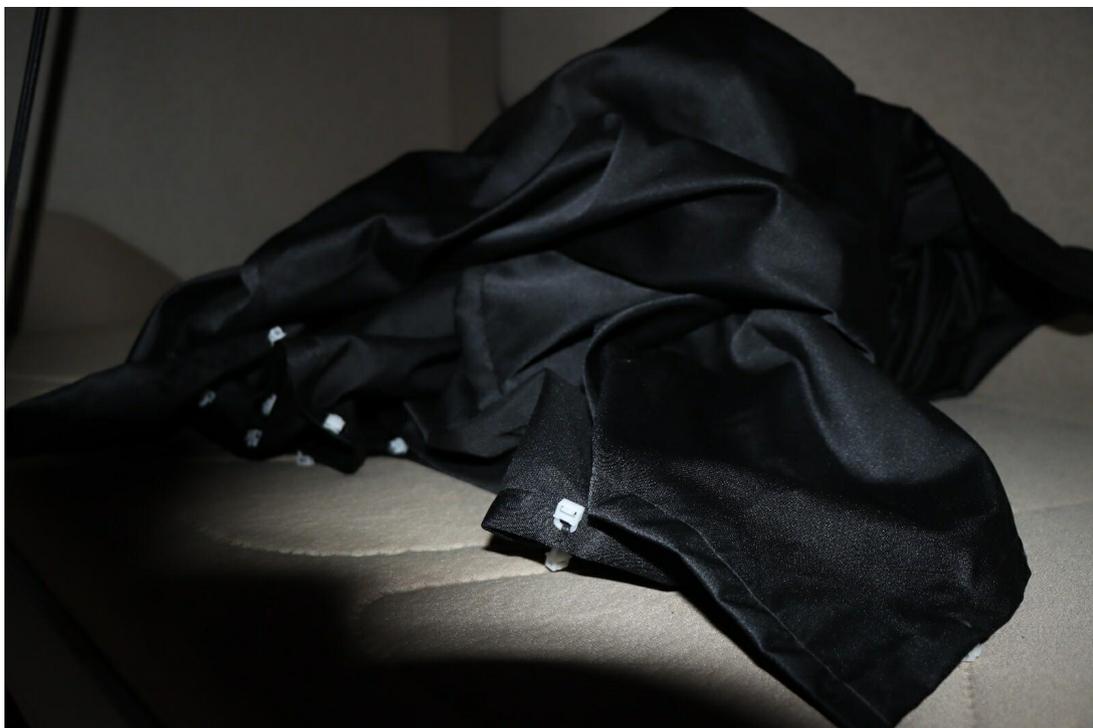
Bild 36 : Fahrerhaus innen Vorhänge lose

- Radabdeckung 2. Achse rechts innen gebrochen, erneuern (Bild 28)
- Fahrerhaus innen Vorhänge lose, erneuern (Bild 36)
- Batterie tiefentladen, erneuern

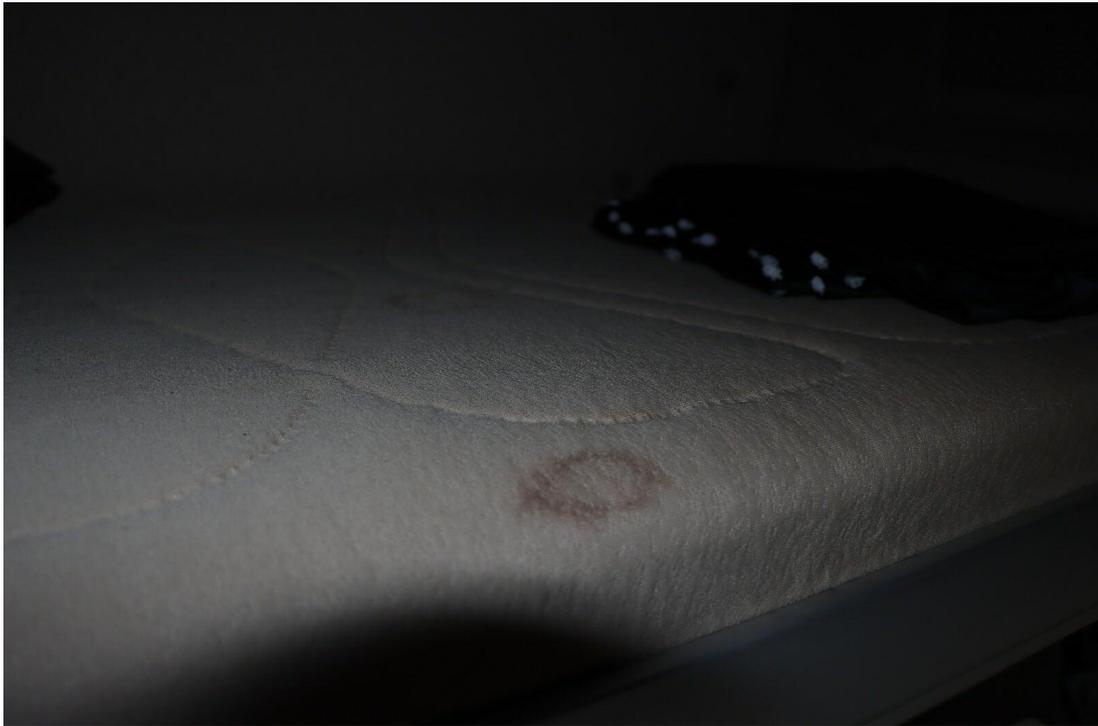
Bild 37 : Schlafplatz Liegen oben Matratze verschmutzt
