## Bewertungsgutachten

**FIN** LBBB92852CB

Vertragsnummer DR II 557/25  
Auftraggeber Gerichtsvollzieher Tim-Hendrik Weitemeier, Sedanstr. 21, 30161 Hannover  
Ihr Auftrag vom 25.04.2025, telefonisch  
Besichtigung 23.04.2025 um 13:00 Uhr  
Hannover

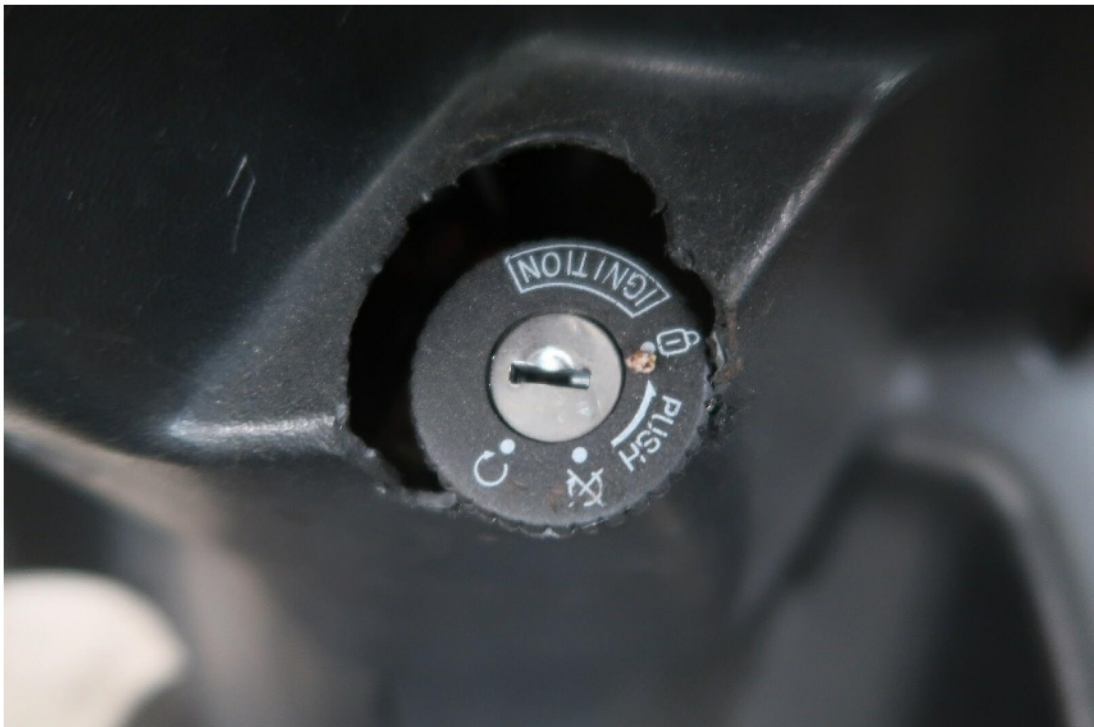
Zünd- Lenkschloss aufgebrochen, erneuern; Schloss Helmkasten aufgebrochen, erneuern.

Bild 4 : Zünd / Lenkschloss beschädigt

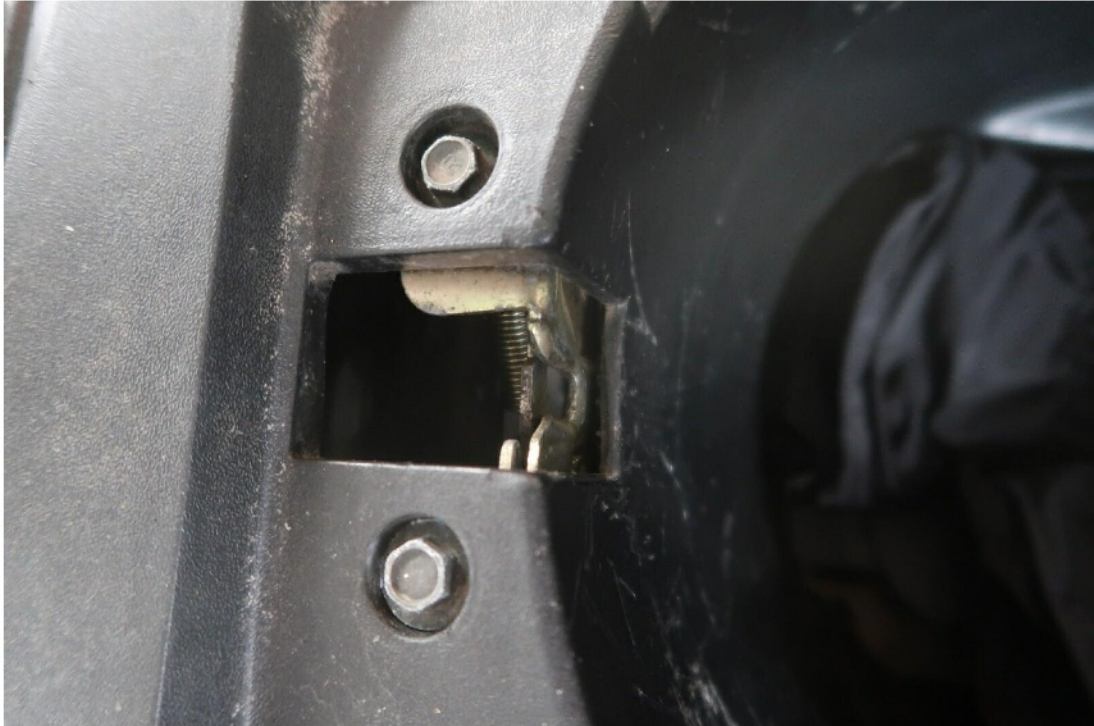
Bild 5 : Kasten Helm Schloss defekt

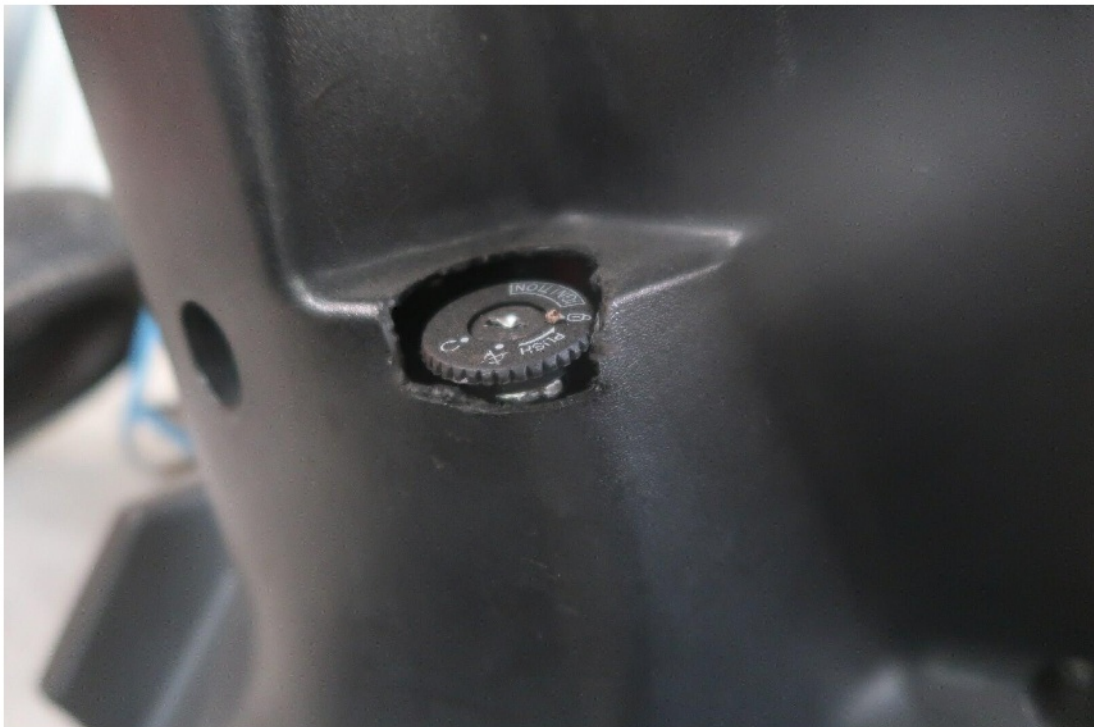
Bild 6 : Verkleidung eingerissen
