## Bewertungsgutachten

H K1387

| Aktenzeichen | DR II 641/26 |

| Typ / Verkaufsbezeichnung | YUKON / Yukon Denali XL |

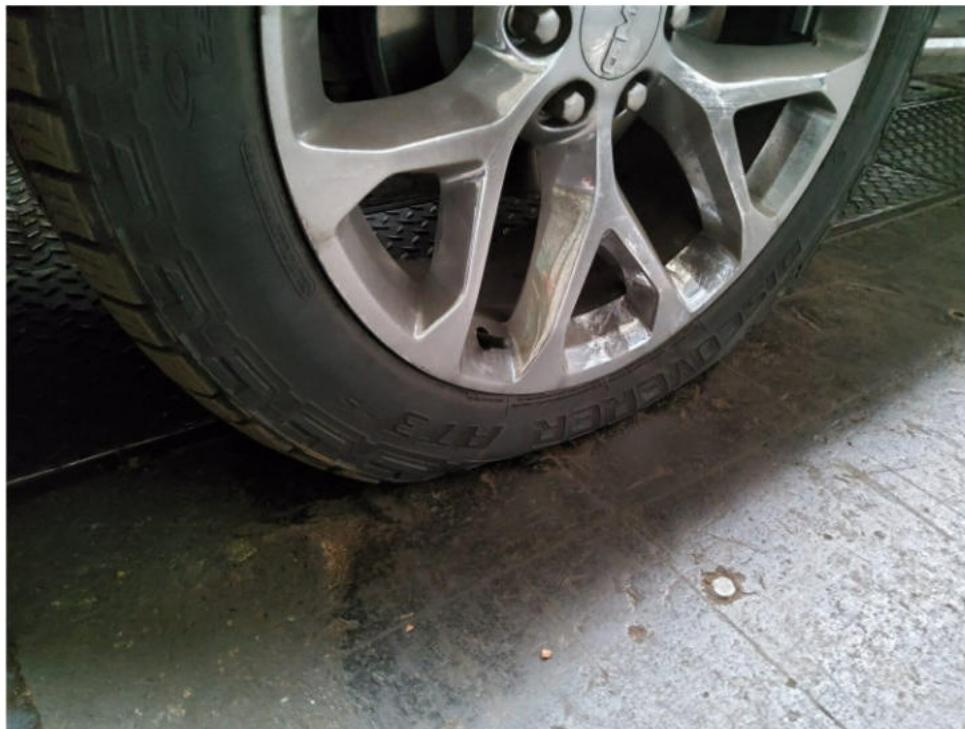
Räder, Reifen vorne links Druckverlust, prüfen und Befund festlegen, Schadenerweiterung möglich (Bild 5); Tür hinten rechts, Lackierung zerkratzt (Bild 6); Seitenwand hinten rechts, Lackierung zerkratzt (Bild 7, 8); Fahrwerk, Ölverlust an vorderen Stoßdämpfern, prüfen und Befund festlegen, Schadenerweiterung möglich (Bild 9); Motor, Ölverlust, prüfen und Befund festlegen, Schadenerweiterung möglich (Bild 10).

Bild 5 : Räder, Reifen vorne links Druckverlust

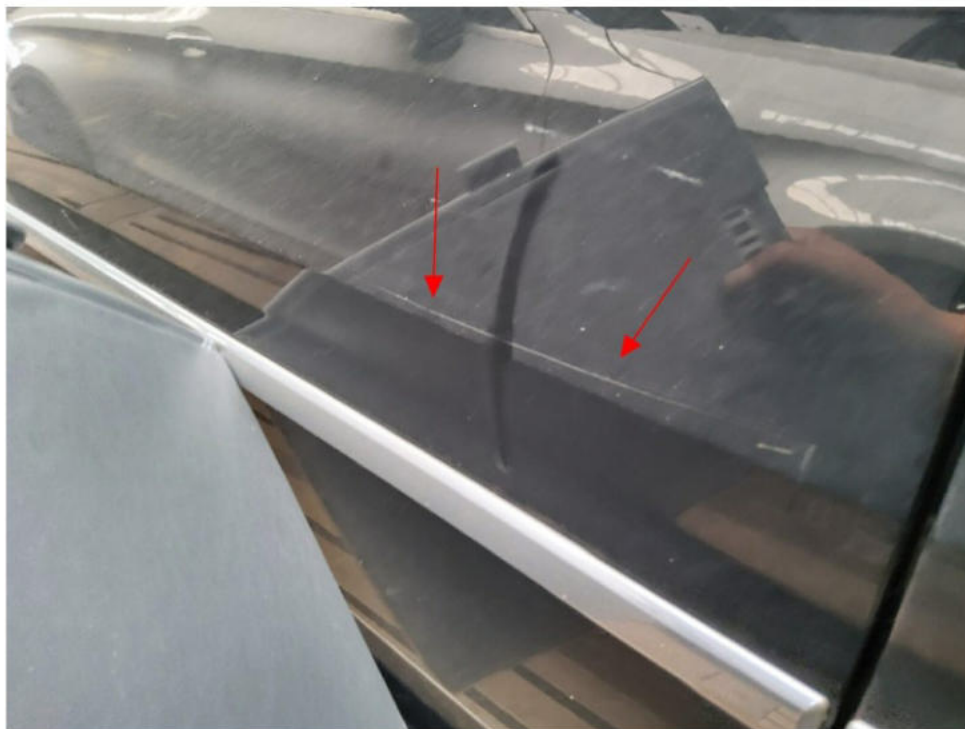
Bild 6 : Tür hinten rechts, Lackierung zerkratzt

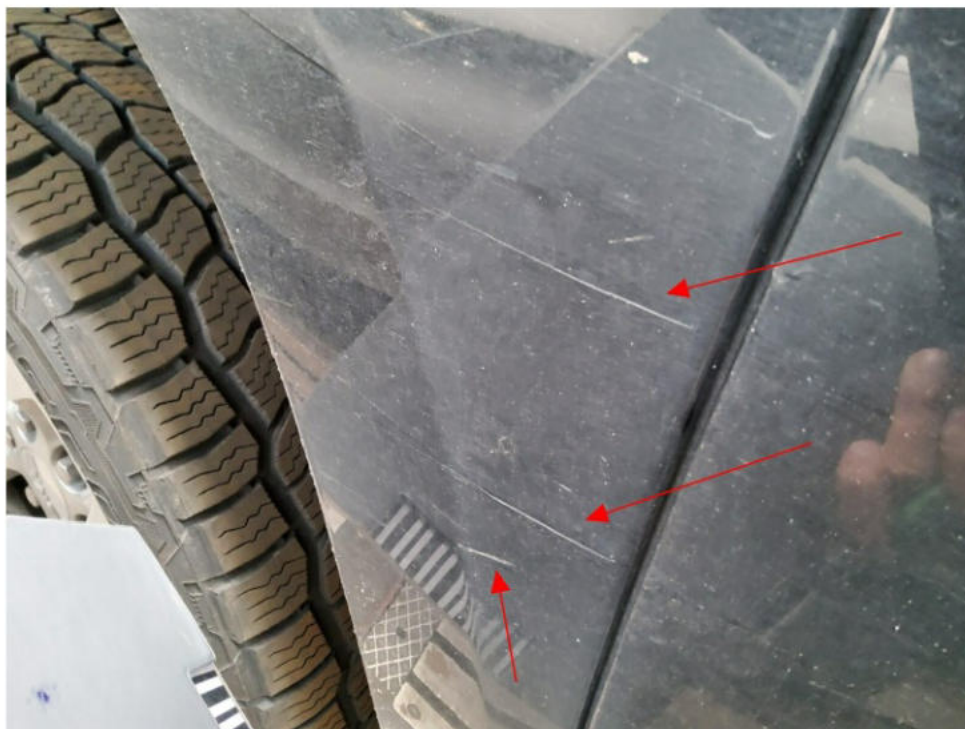
Bild 7 : Seitenwand hinten rechts, Lackierung zerkratzt

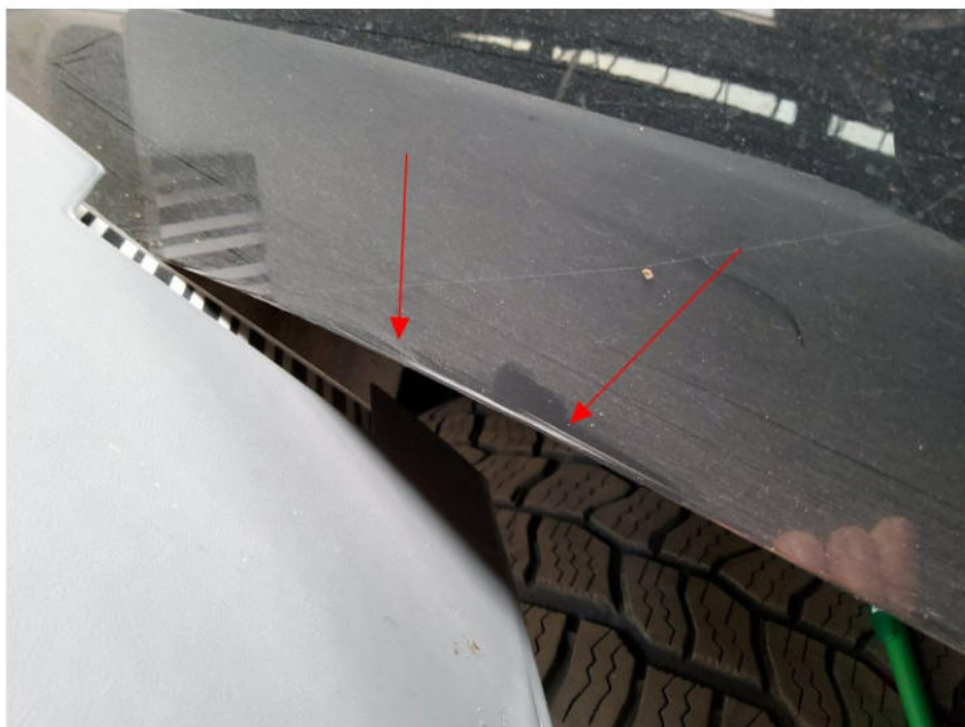
Bild 8 : Seitenwand hinten rechts, Lackierung zerkratzt

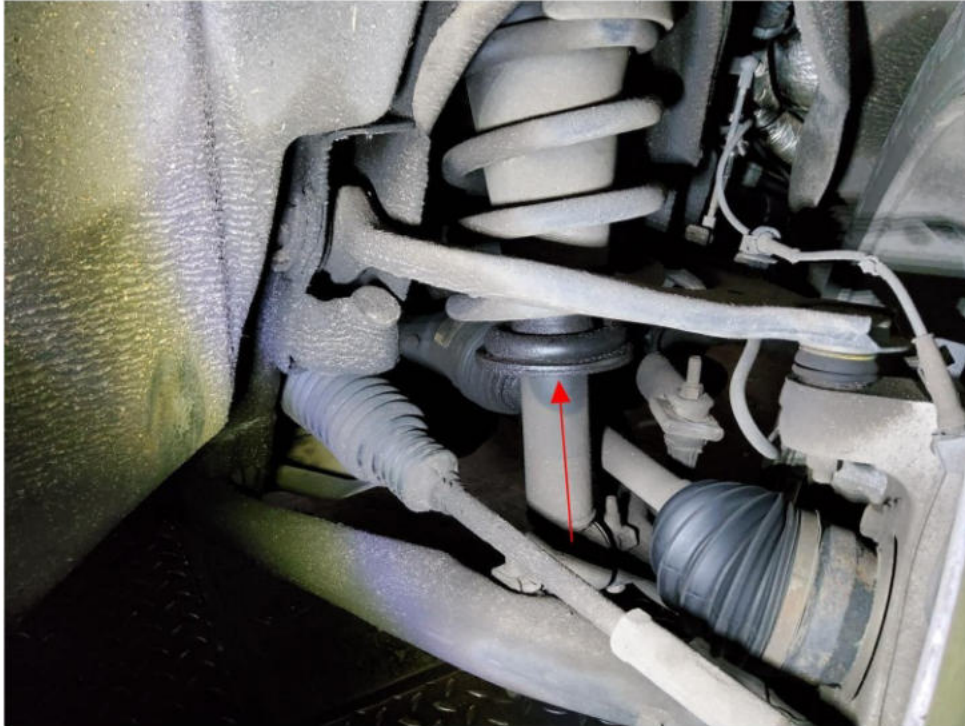
Bild 9 : Fahrwerk, Olverlust an vorderen Stoßdämpfern

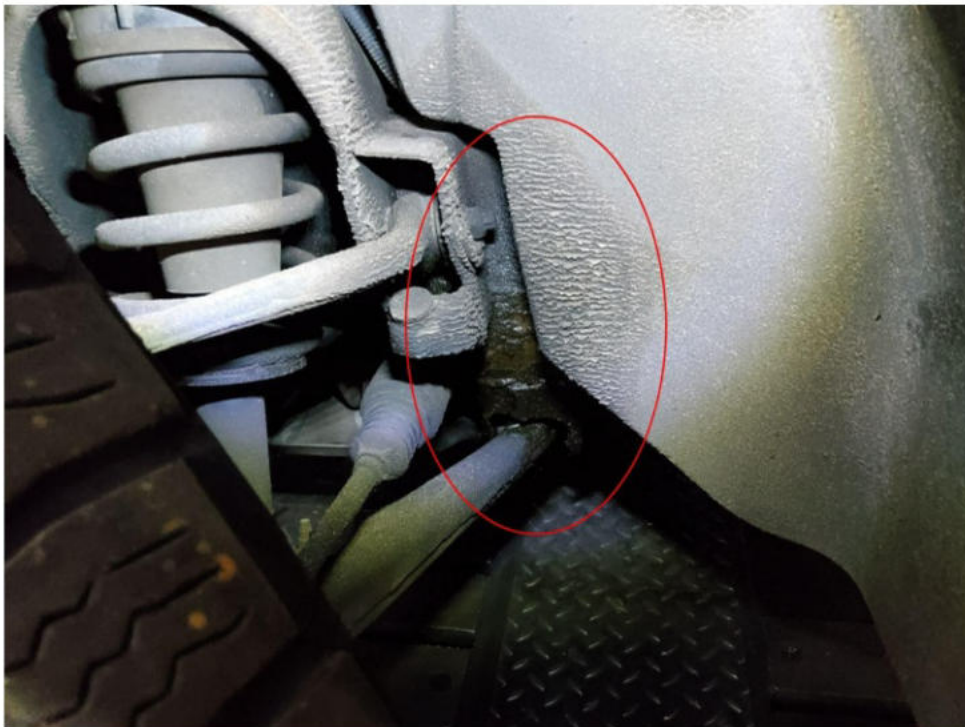
Bild 10 : Motor, Olverlust
