DEKRA Automobil GmbH
Hanomagstr. 12, 30449 Hannover

Bewertungsgutachten

Fahrzeugart	Sattelzugmaschine
Hersteller	SCANIA (S)
Typ / Verkaufsbezeichnung	N320 / Baureihe R 490
HSN / TSN	9120 / 000
Fahrzeug-Ident.-Nr.	YS2R4X20005339610
Leergewicht	10715 kg
zul. Gesamtmasse	18000 kg
Maße über alles L / B / H	5955 / 2550 / 3967 (mm)
Achsen / anetr.Achsen	2 / 1

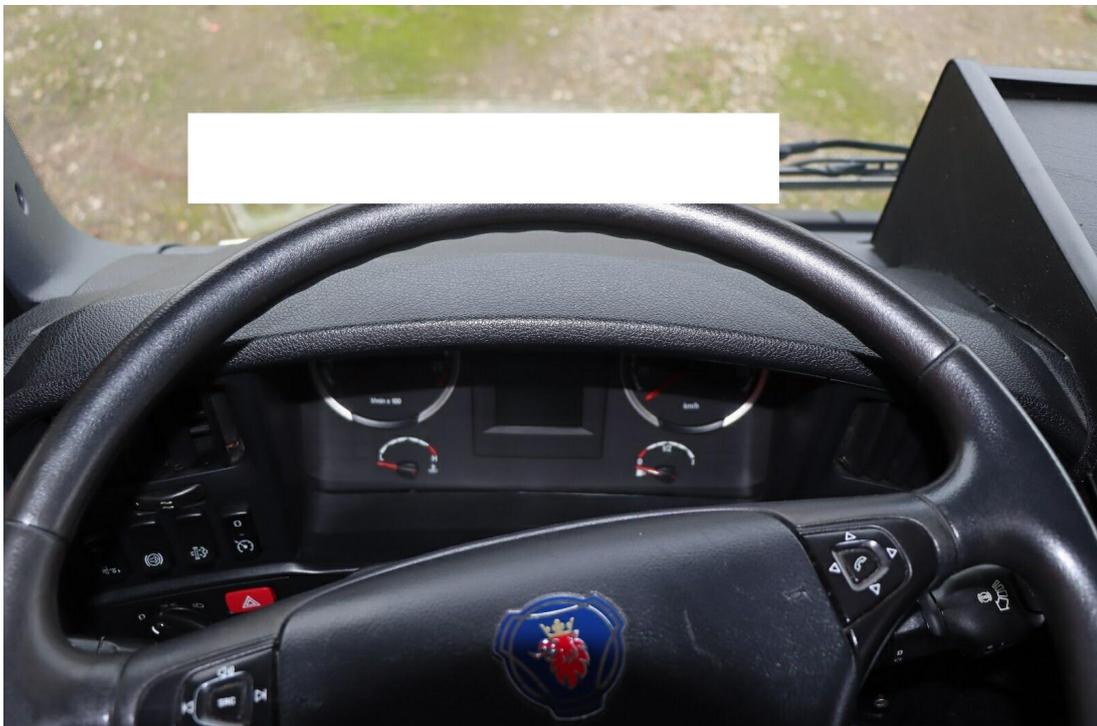
Farbe	Rot
Lackierung	Uni
Energiequelle / Kraftstoff	Diesel
Motorart / Zylinderanzahl	Reihenmotor
Leistung / Hubraum	360 kW / 12742 cm ³
Schadstoffklasse	EURO 6
Laufleistung geschätzt	1.000.000 km
	Fahrzeug ohne Spannungsversorgung

Bild 6 : Kombiinstrument Spannungslos

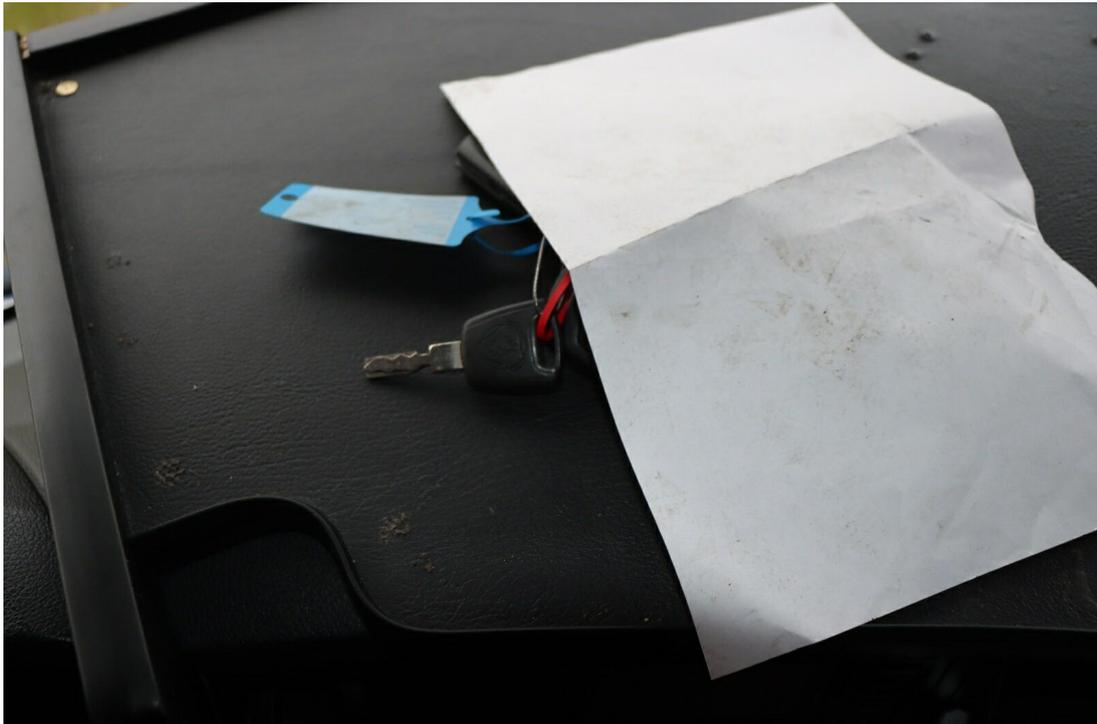
Bild 7 : zweiter Schlüssel fehlt

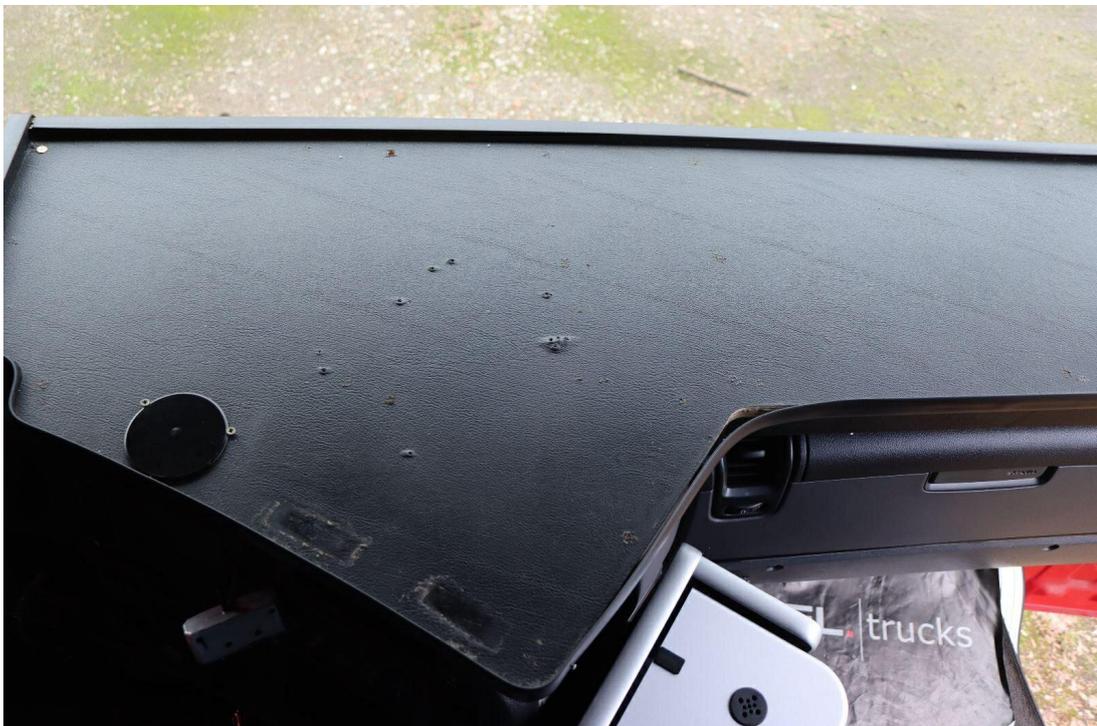
Bild 8 : Armaturenbrett Ablage Bohrlöcher

- Batterie teilentladen, erneuern
- Armaturenbrett Bohrlöcher, smart repair
- Vorhänge seitlich links und rechts le, instandsetzen
- Sitzbezug Fahrersitz Bezug aufgerissen, erneuern
- Fahrerhaus Seitenwand Verkleidung innen im Bereich Schallfliege unten verschmutzt, reinigen
- Kraftstoffbehälter links eingedrückt, erneuern
- Zusatzbeleuchtung Dach entfernen, instandsetzen
- Tür links im Kantenbereich verschrammt, smart repair (Bild 22, 23)
- Fahrerhaus Innenverkleidung Rückwand Wasserflecken, prüfen und Befund festlegen, Schadenerweiterung möglich
- Fahrerhaus Innenverkleidung Himmel Wasserflecken, prüfen und Befund festlegen, Schadenerweiterung möglich

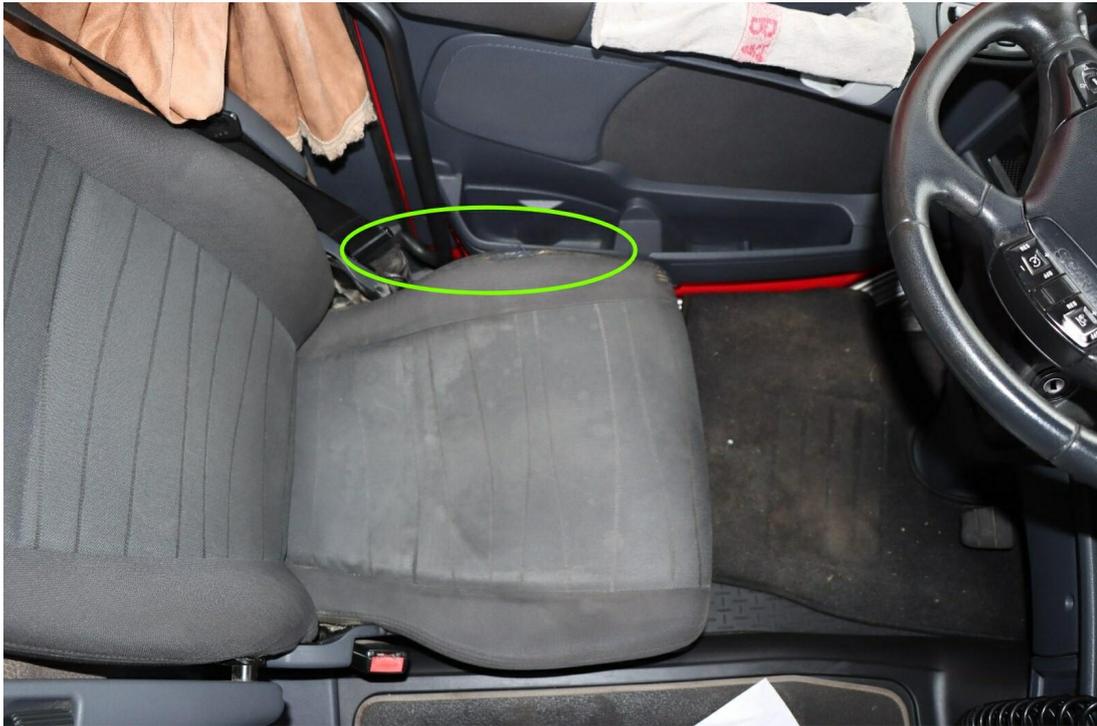
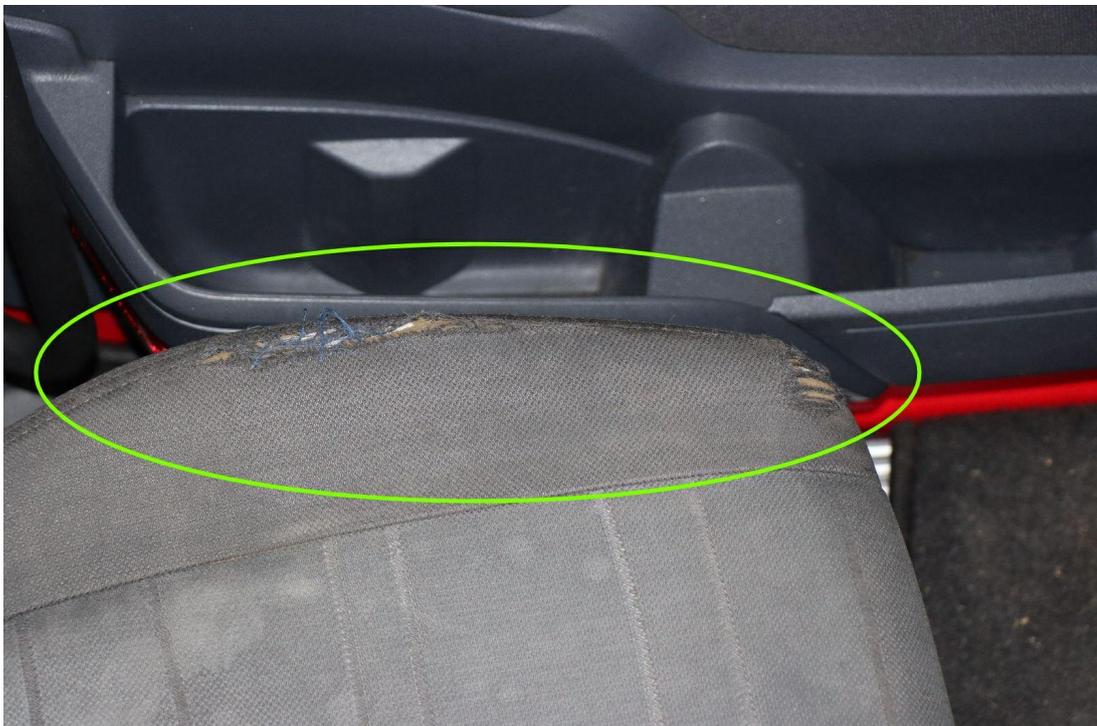
Bild 9 : Fahrersitz Sitzbezug aufgerissen

Bild 10 : Fahrersitz Sitzbezug aufgerissen

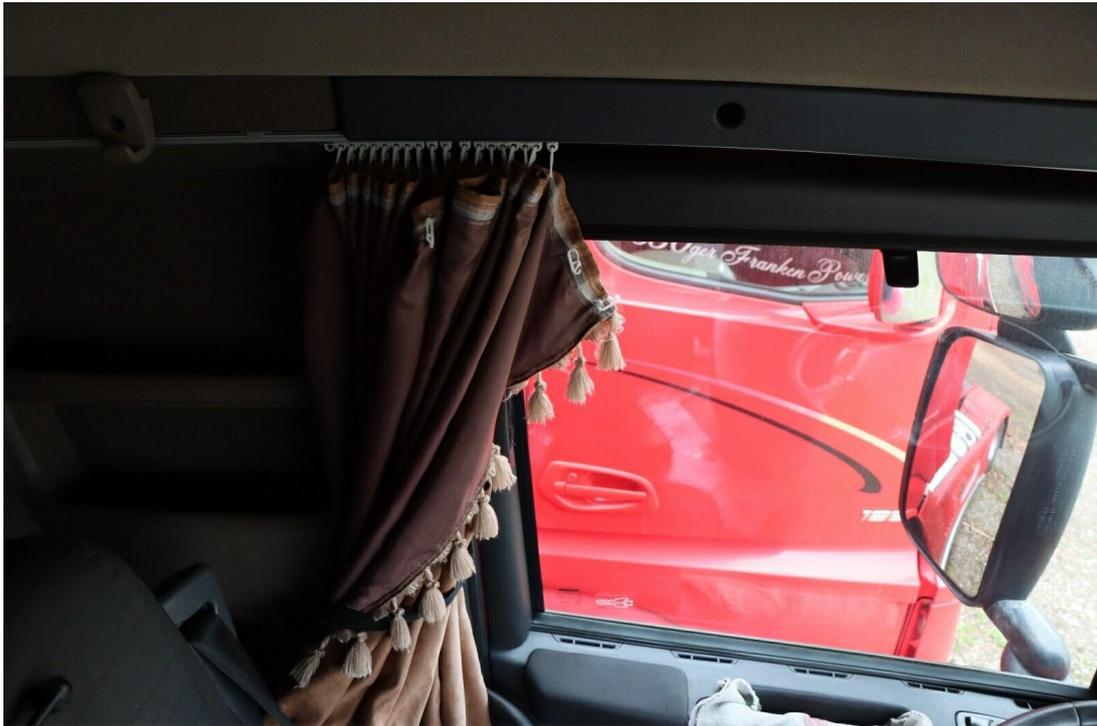
Bild 11 : seitliche Vorhänge lose

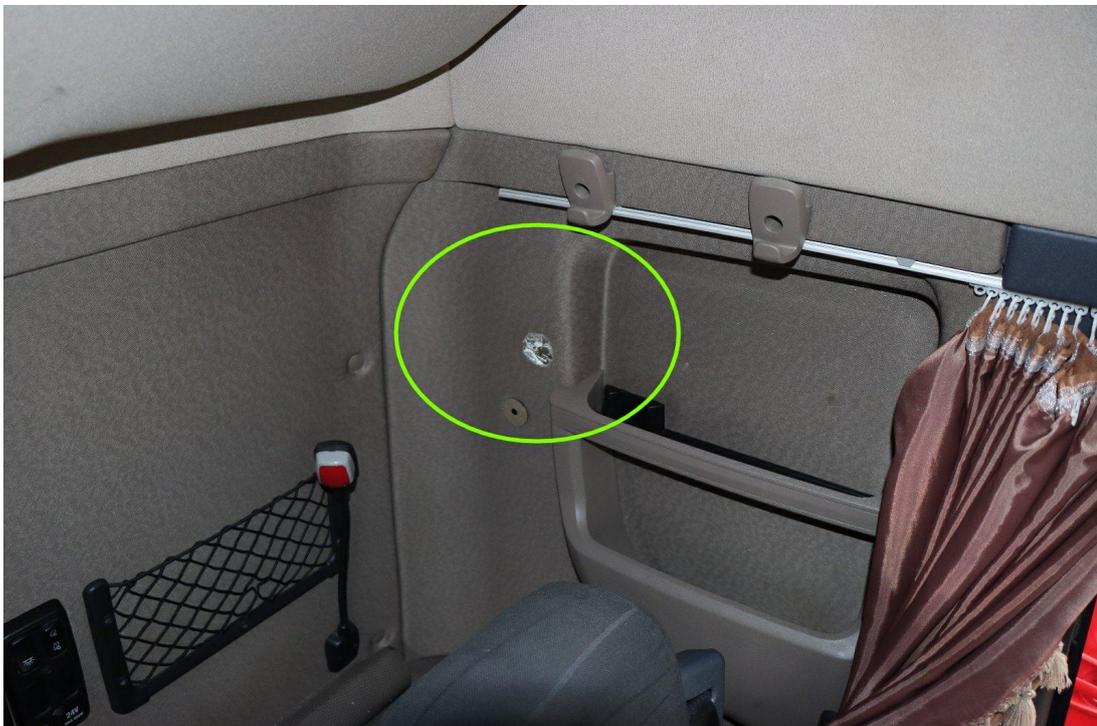
Bild 12 : Fahrerhaus Innenverkleidung im Bereich Schlafliedie verschmutzt

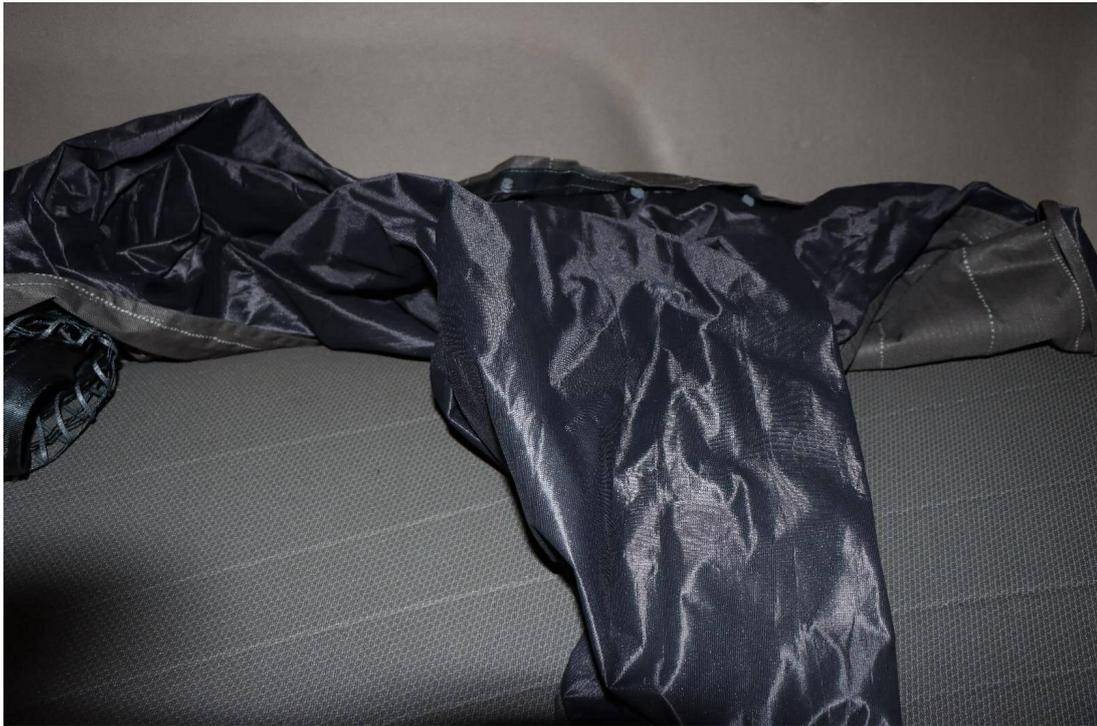
Bild 13 : Vorhang lose

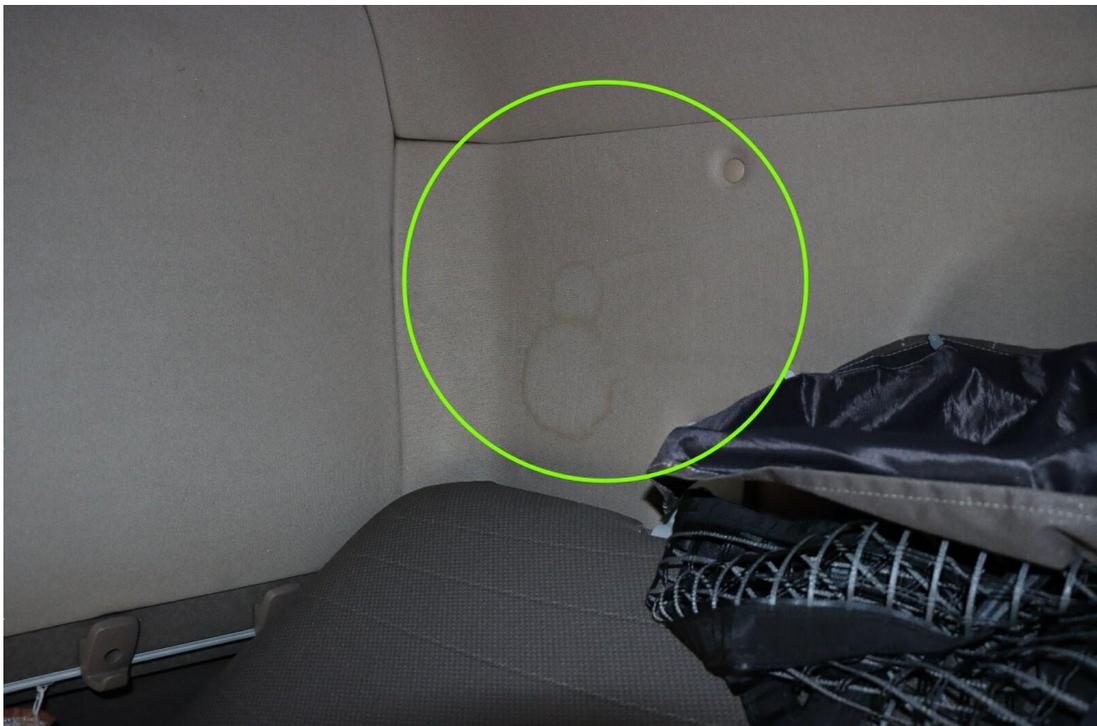
Bild 14 : Fahrerhaus Rückwandverkleidung lose

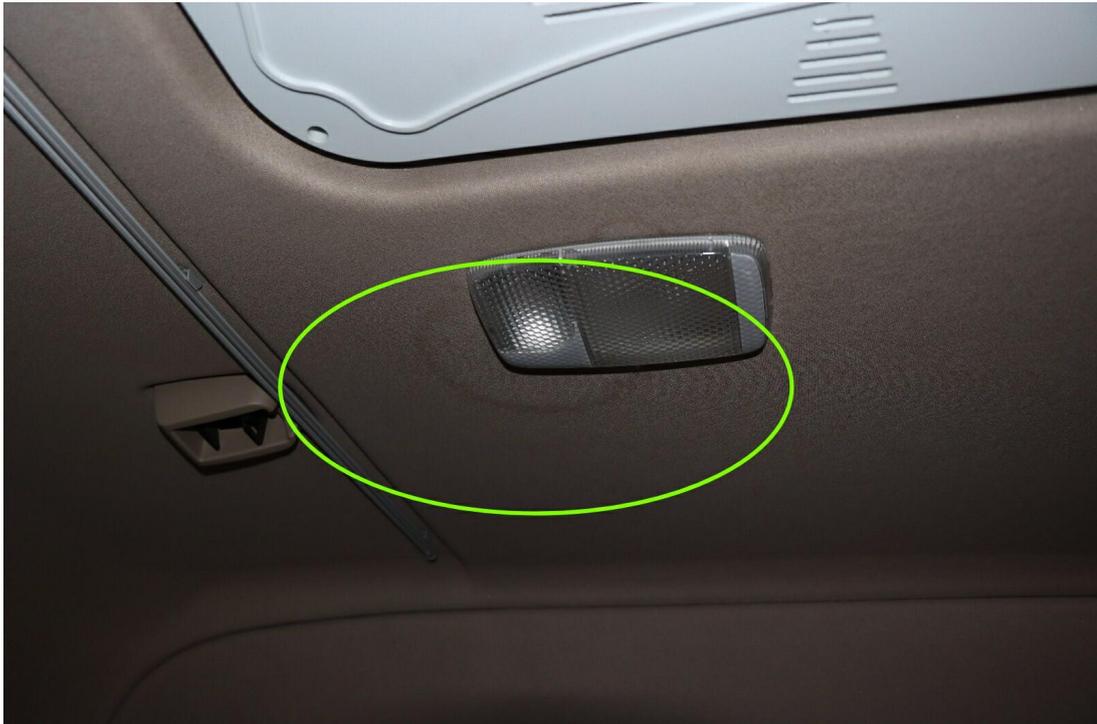
Bild 15 : Fahrerhausverkleidung Himmel Wasserflecken

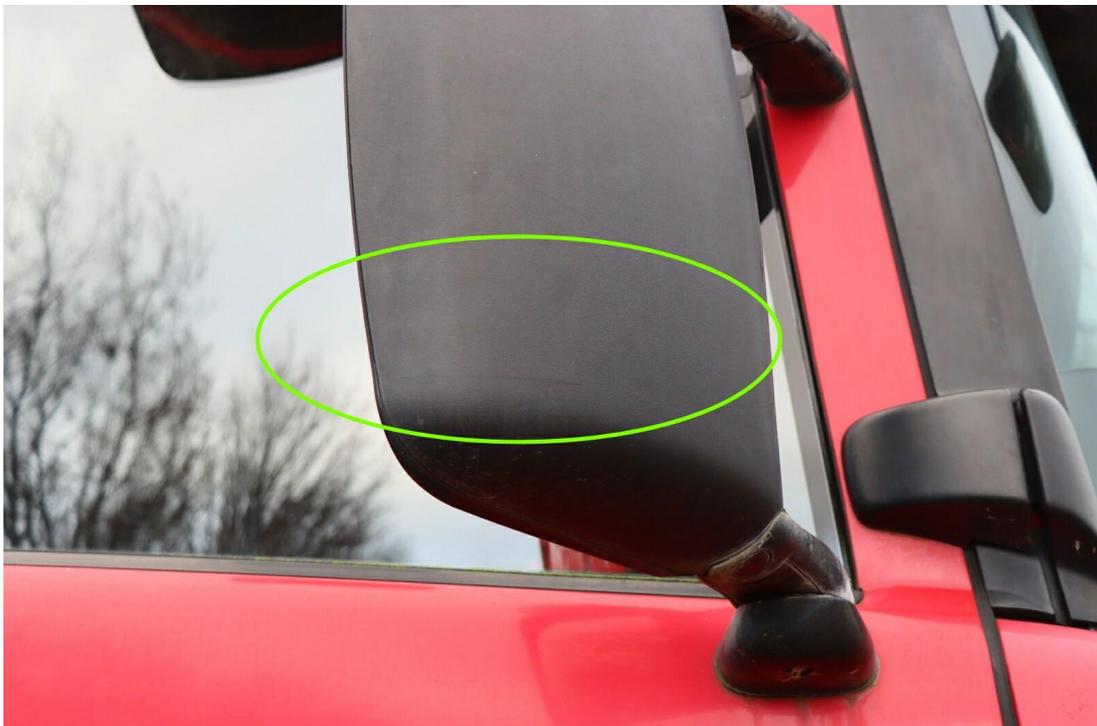
- Spiegelarm rechts Lackabplatzer

Bild 16 : Außenspiegelgehäuse rechts minimal verschrammt

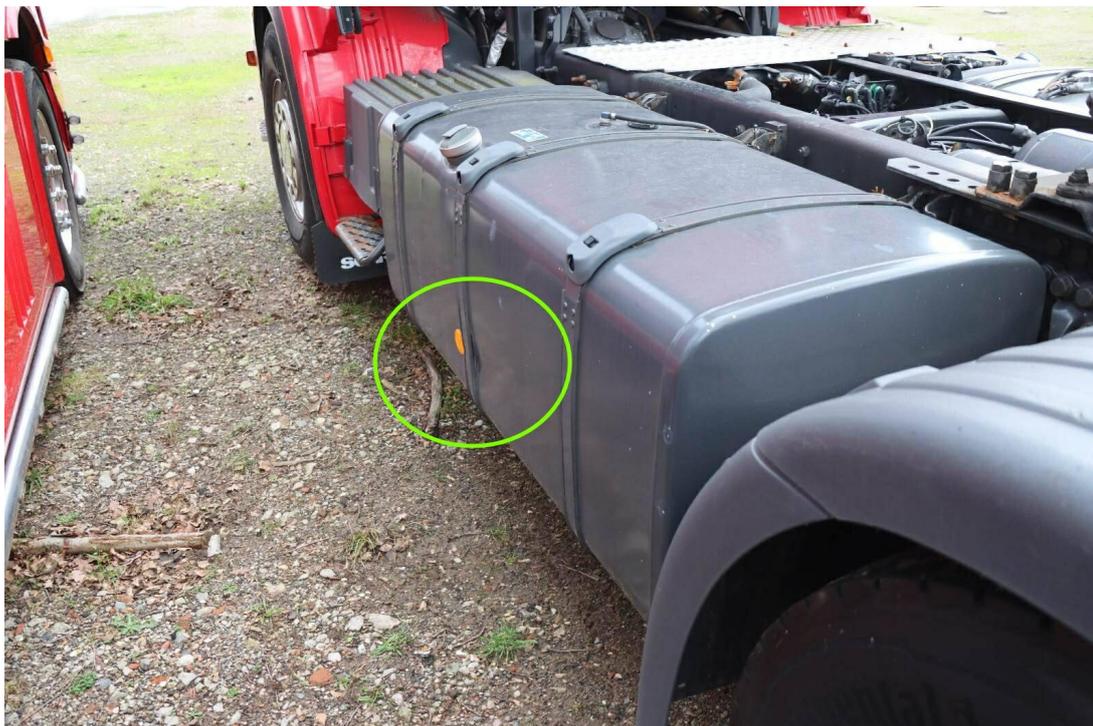
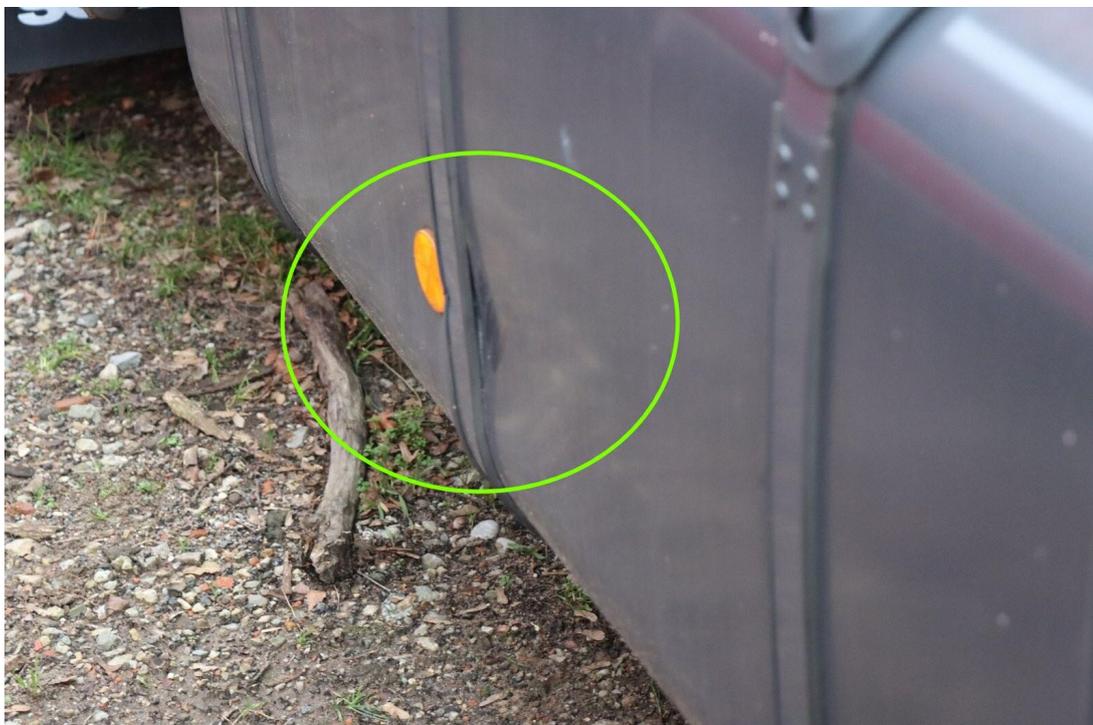
Bild 17 : Kraftstoffbehälter / Tank eingedrückt

Bild 18 : Kraftstoffbehälter / Tank eingedrückt

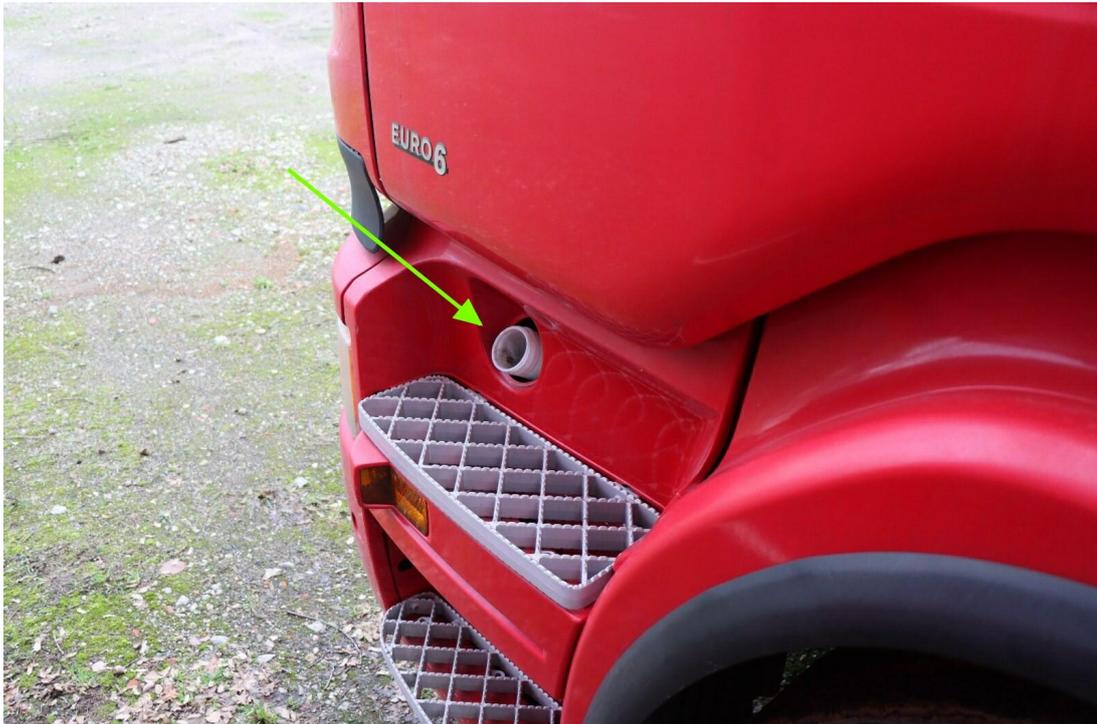
Wartung fällig, HU nach §29 StVZO fällig, SP nach §29 StVZO fällig, Abdeckung / Deckel Scheibenwaschbehälter fehlt

Bild 19 : Deckel Scheibenwaschbehälter fehlt

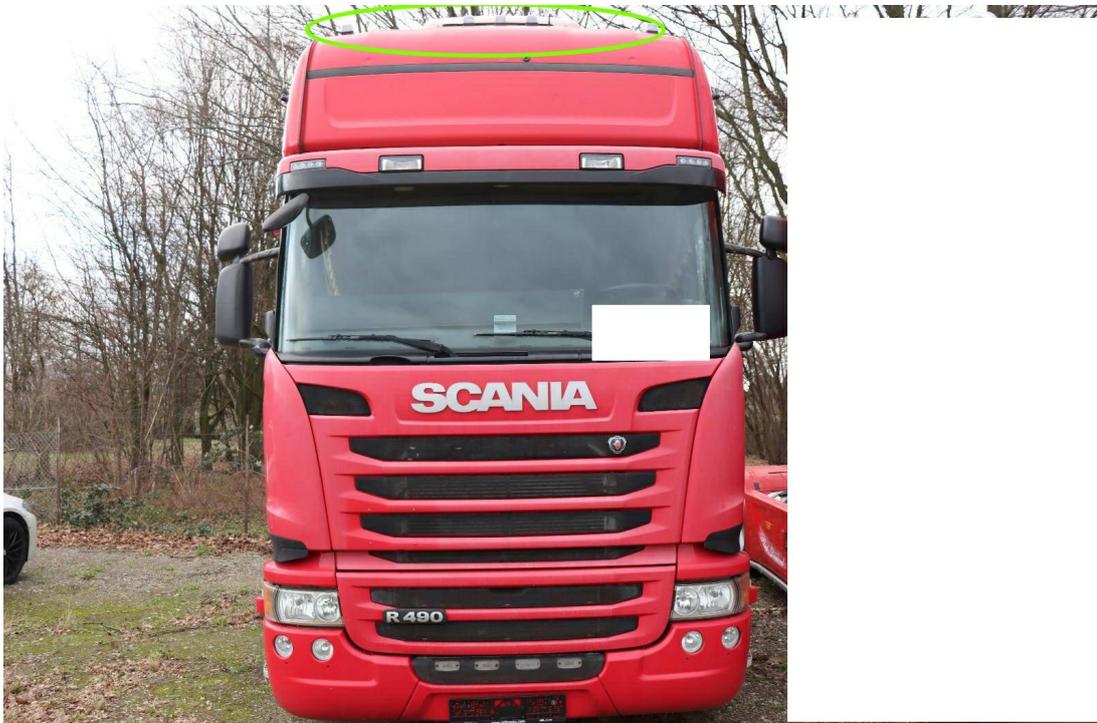
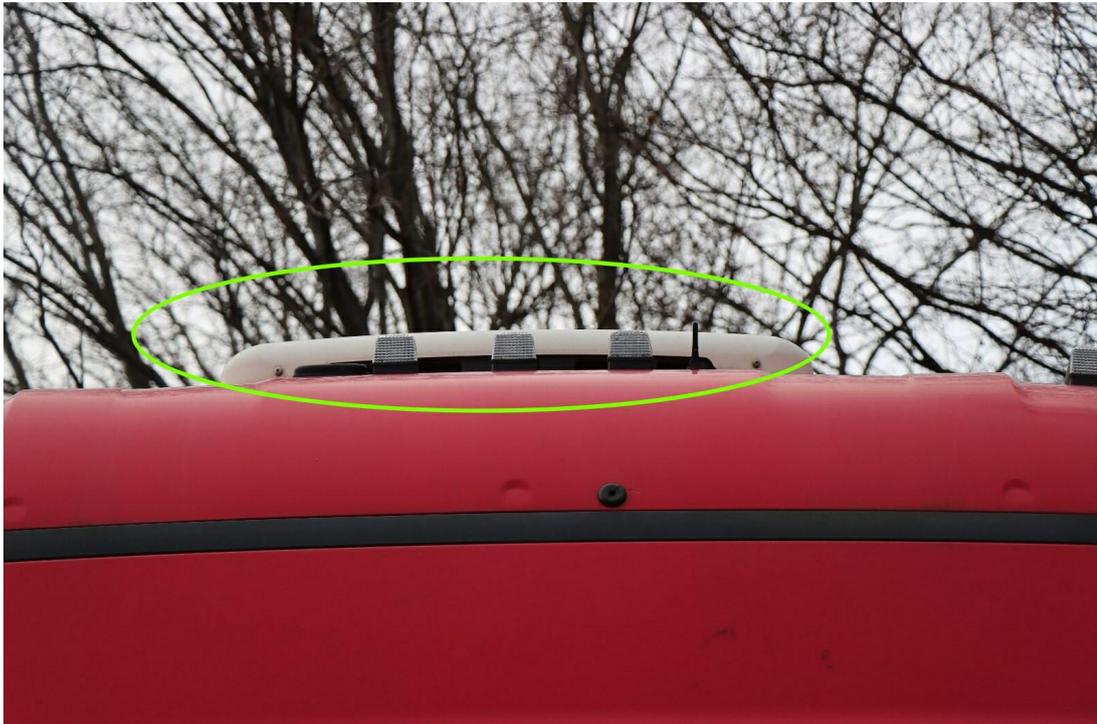
Bild 20 : Zusatzbeleuchtung Dach unzulässig

Bild 21 : Zusatzbeleuchtung Dach unzulässig

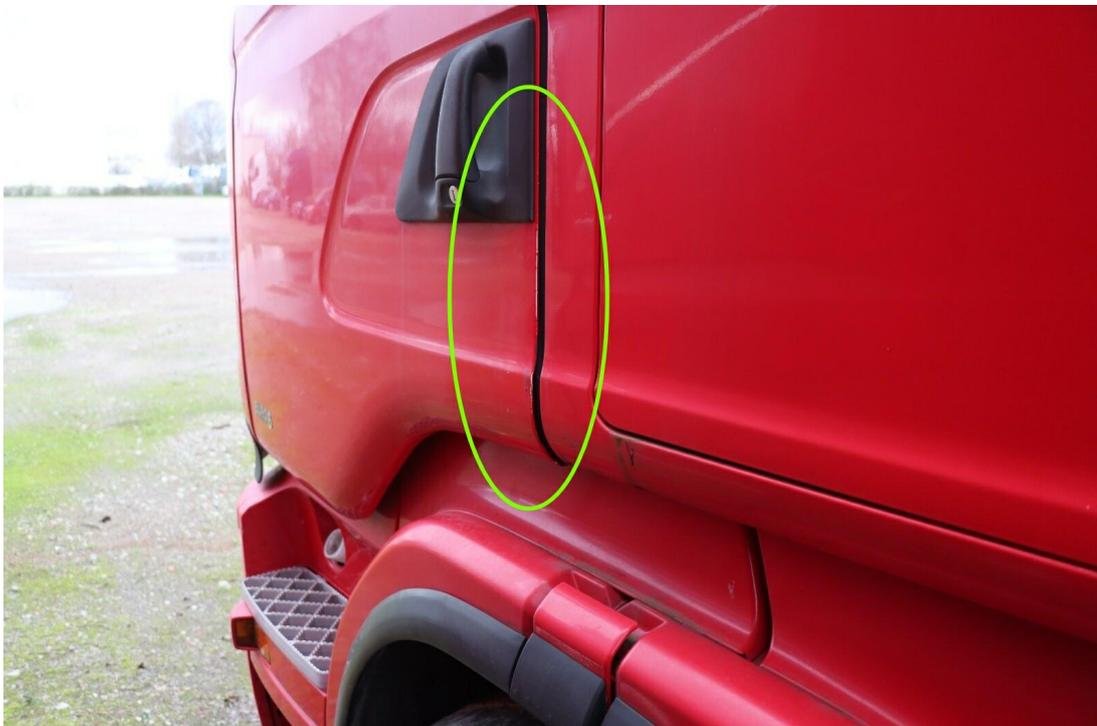
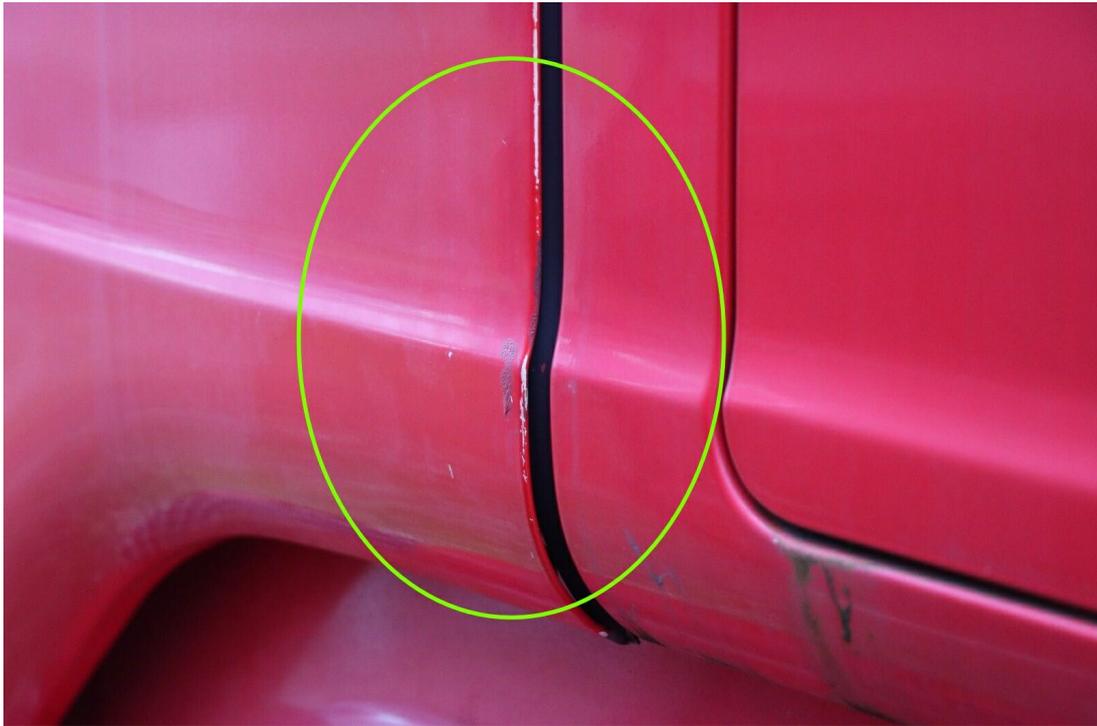
Bild 22 : Tür links im Kantenbereich verschrammt

Bild 23 : Tür links im Kantenbereich verschrammt
