Auftrag

Entsprechend Ihres Auftrages vom 18.12.2023 wurde ein Bewertungsgutachten zum Händlereinkaufswert und -verkaufswert erstellt. Die Auftragserteilung erfolgte per e-Mail, mit Eingang vom 02.01.2024. Auftragsgemäß erfolgt die Bewertung zum Stichtag 03.01.2024.

Fahrzeugart	Personenkraftwagen
Hersteller	Audi
Typ / Verkaufsbezeichnung	A5 Coupe (8T)(06.2007->) / A5 Coupe 3.0 TDI quattro
Aufbauart	Coupe
HSN / TSN	0588 / AGG
Fahrzeug-Ident.-Nr.	WAUZZZ8T4BA038826
Türen	2
Sitzplätze	4
Farbe	Teakbraun Metallic (Z8W)
Lackierung	4U, LZ8W
Polster / Farbe	Stoff Sprint/Leder mit S line Prägung in den Vorde / schwarz-schwarz-silber
Energiequelle / Kraftstoff	Diesel
Motorart / Zylinderanzahl	V-Motor / 6
Leistung / Hubraum	176 kW / 2967 cm ³
Schadstoffklasse	EURO5;A;PI/CI; M, N1 I
Getriebe / Gänge	Automatik / 7
Felgen	Leichtmetall
Km-Stand abgelesen	160.932

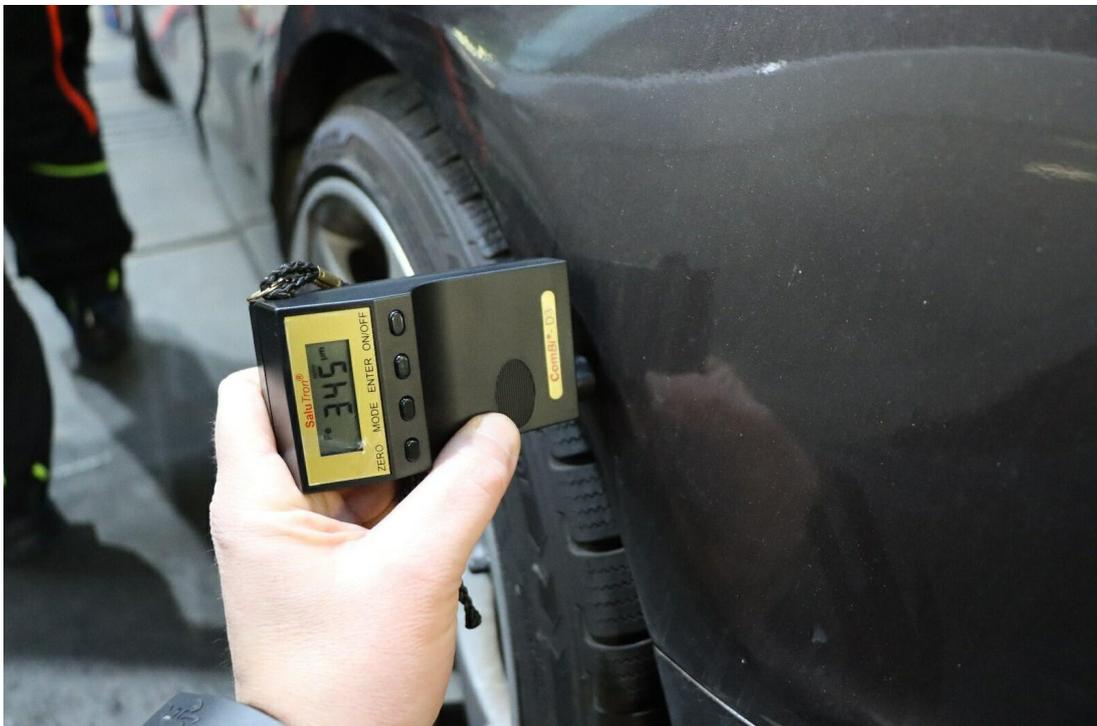
- Im Bereich der Seitenwand hinten links wurde im Bereich des Radlaufkante eine erhöhte Lackschichtdicke im Bereich von ca. 280 - 345 µm gemessen.

Ohne weitergehende Untersuchungen wurde nach dem Umfang der festgestellten Nachlackierungen und der Ausführungsqualität nach sachverständigem Ermessen ein merkantiler Minderwert in Höhe 300,00 Euro (inkl. MwSt.) berücksichtigt.

Instandgesetzte Seitenwand hi re

Bild 8 : Erhöhte Lackschichtdicke Seitenwand hinten rechts

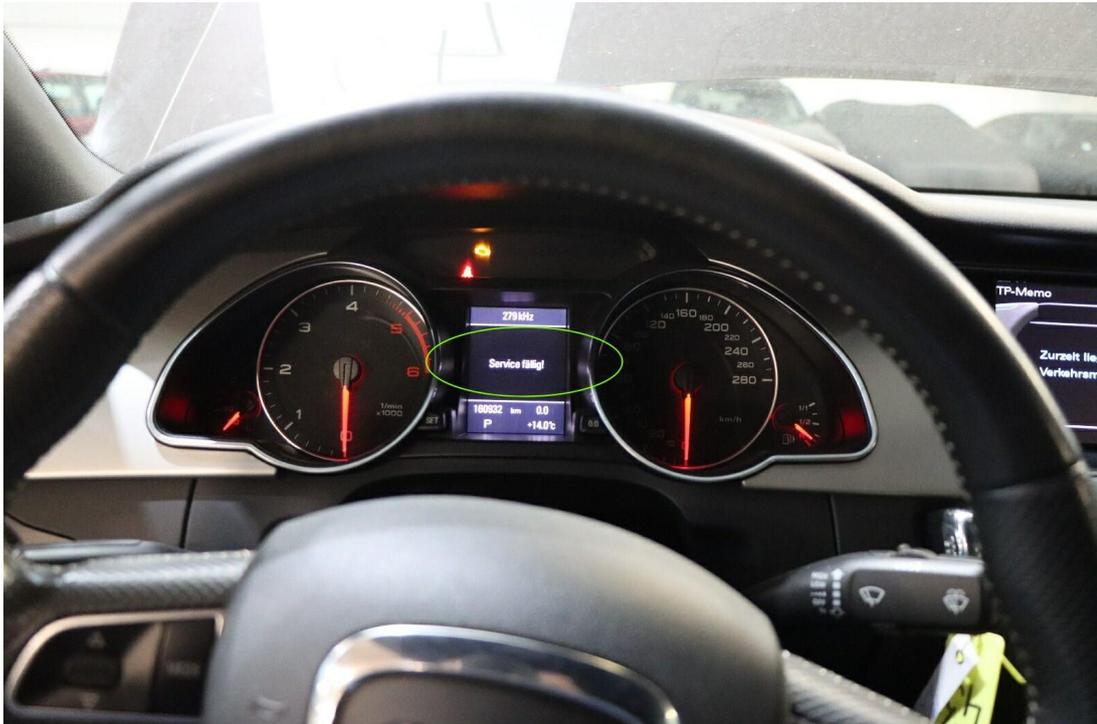
Wartung nicht nachgewiesen, Jahresintervall aufgrund Standzeit überschritten, 2. Schlüssel fehlt

Bild 9 : Wartung fällig

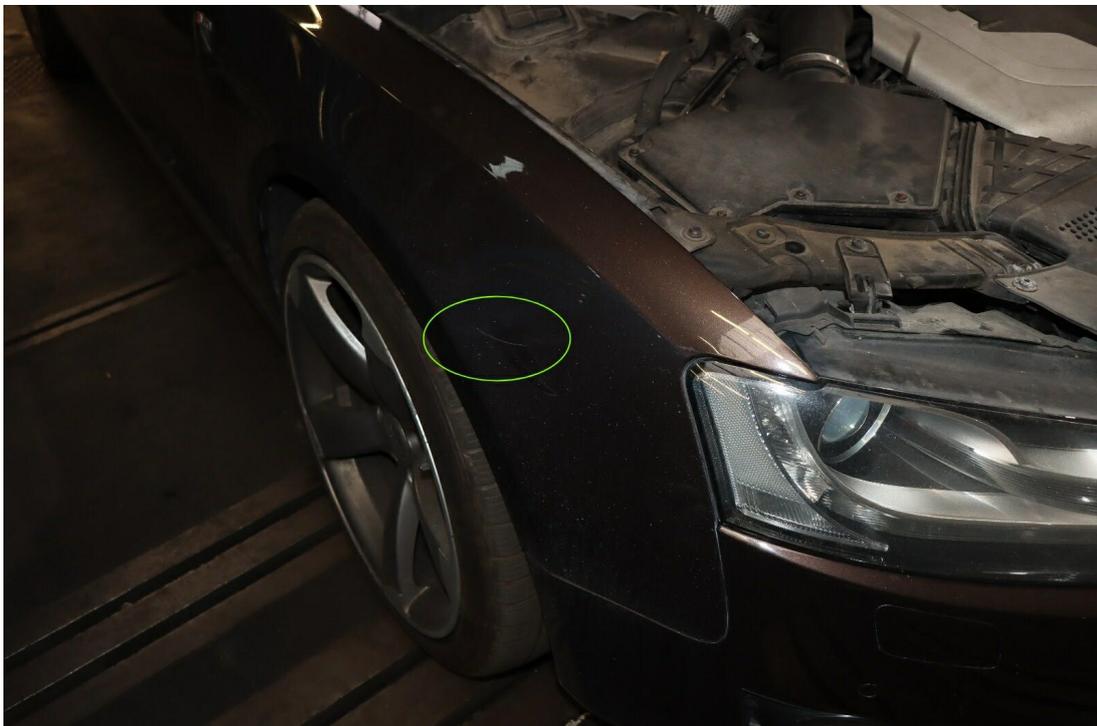
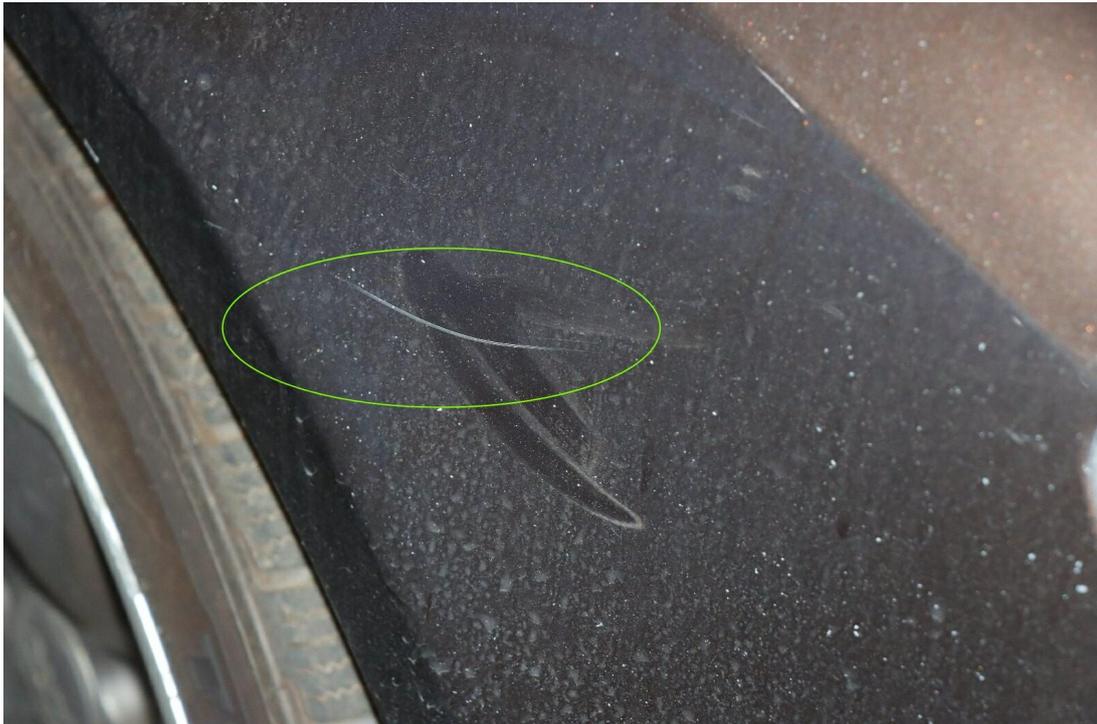
Kotflügel vorne rechts verschrammt, smart repair; Seitenwand hinten rechts verschrammt, smart repair.

Bild 10 : Übersicht Kratzer Kotflügel vorne rechts

Bild 11 : Übersicht Kratzer Kotflügel vorne rechts (Detailfoto)

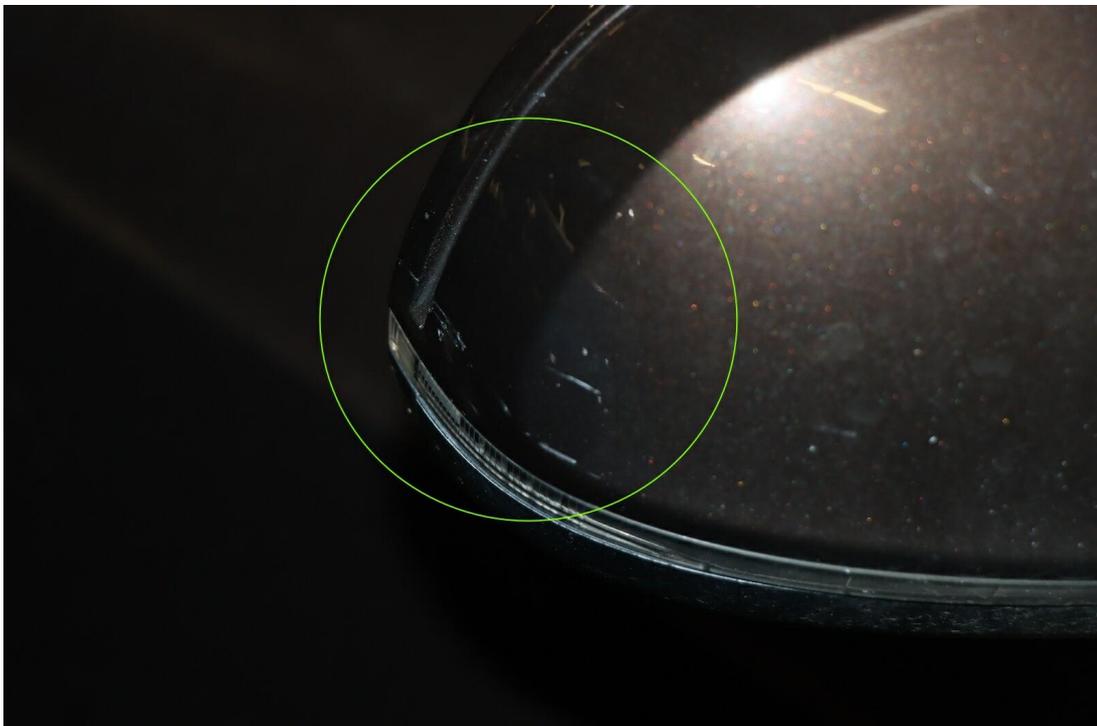
Tür links im Kantenbereich verschrammt, smart repair; Felge vorne links im Bereich der Speichen verschrammt, smart repair; Felge vorne rechts verschrammt durch Bordsteinkontakt, erneuern; Außenspiegelgehäuse rechts verschrammt, lackieren mit Lackaufbau (Bild 12). Batterie tiefentladen, erneuern. Reifen alle Standplatten, erneuern.

Bild 12 : Außenspiegelgehäuse rechts verschrammt

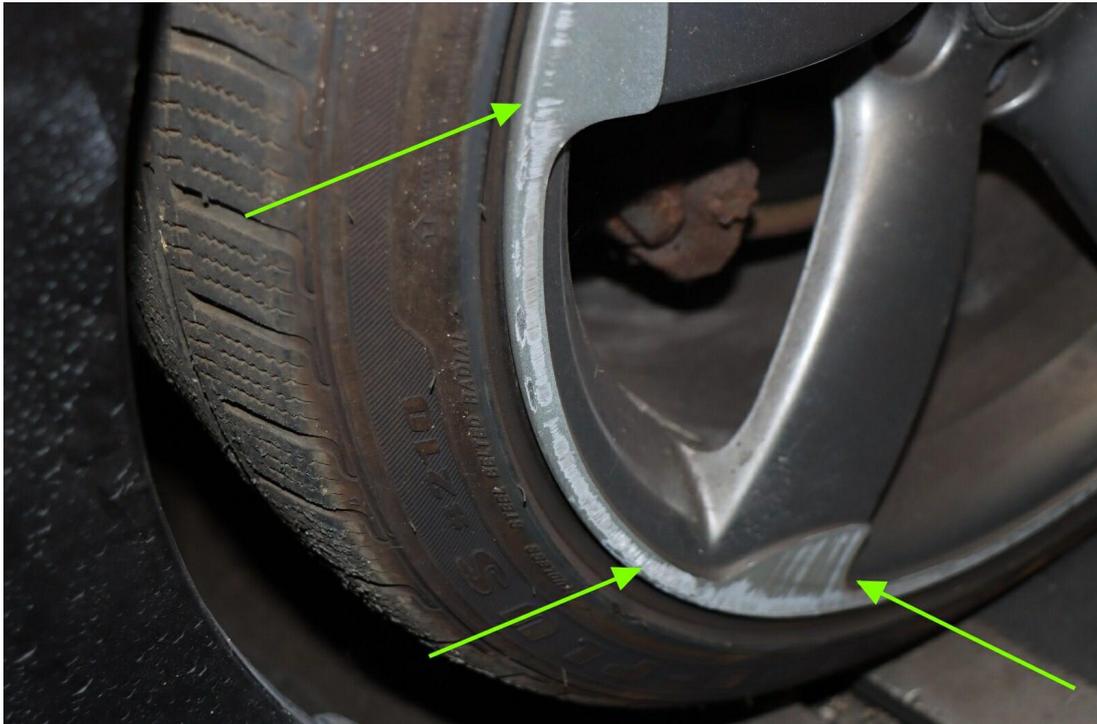
Bild 13 : Felgenhorn vorne rechts verschrammt / Bordsteinkontakt

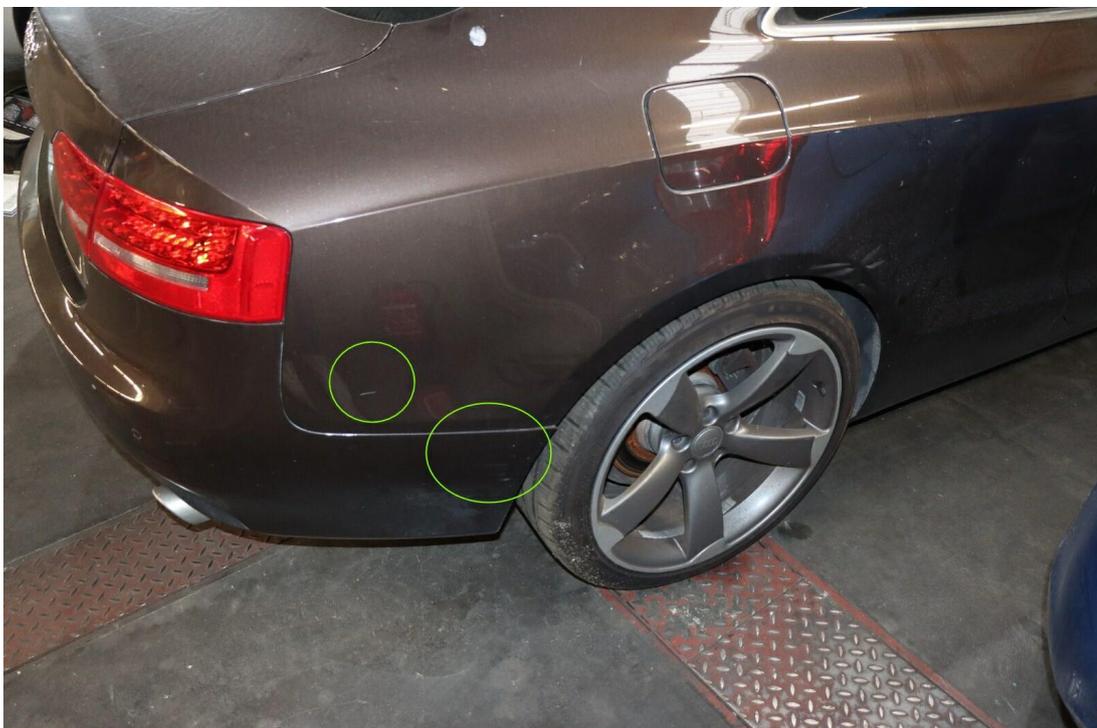
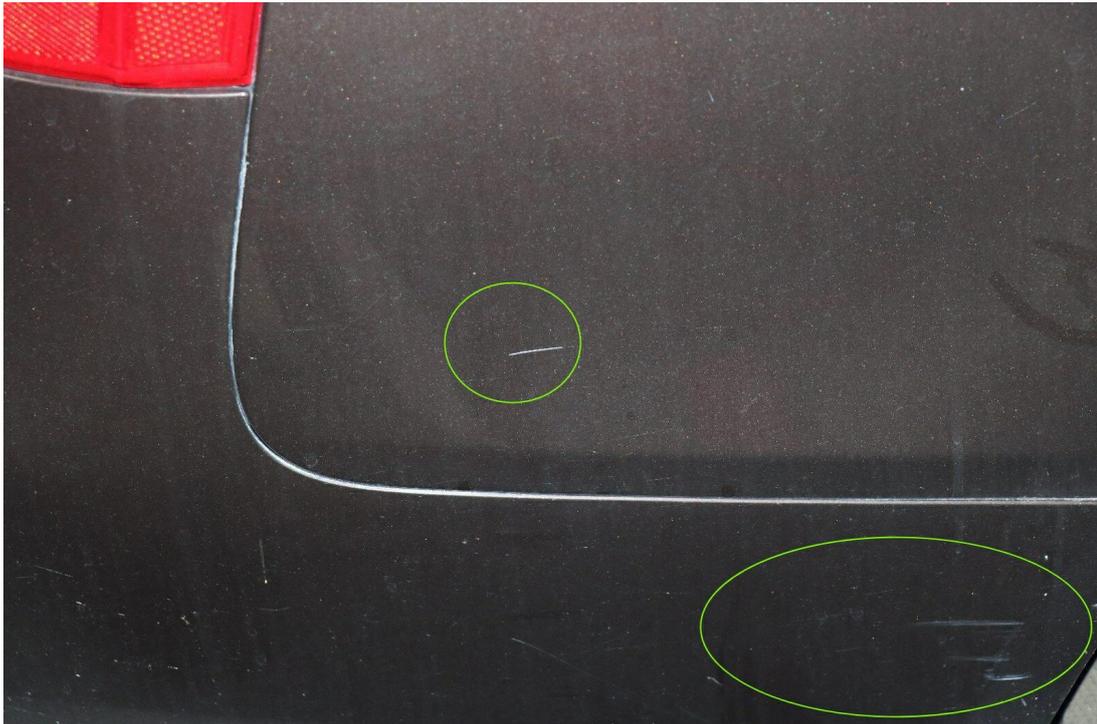
Bild 14 : Übersicht Kratzer Seitenwnad hinten rechts
Übersicht Stoßfängerverkleidung seitlich rechts verschrammt

Bild 15 : Übersicht Kratzer Seitenwnad hinten rechts (Detailfoto)
Stoßfängerverkleidung seitlich rechts verschrammt

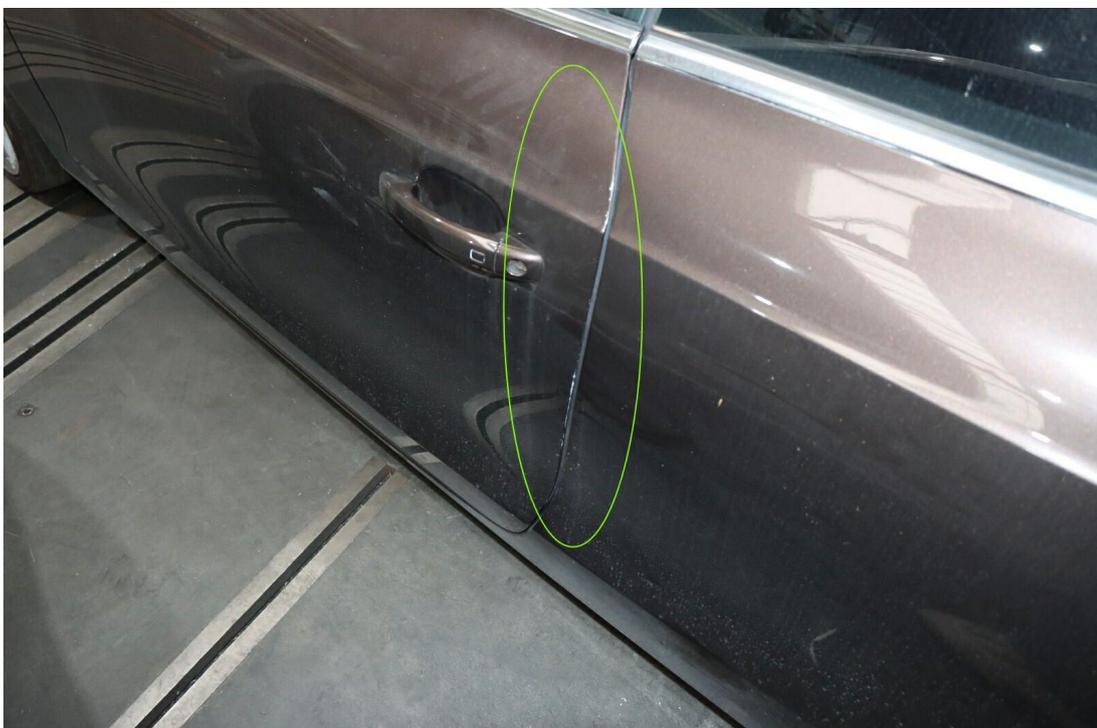
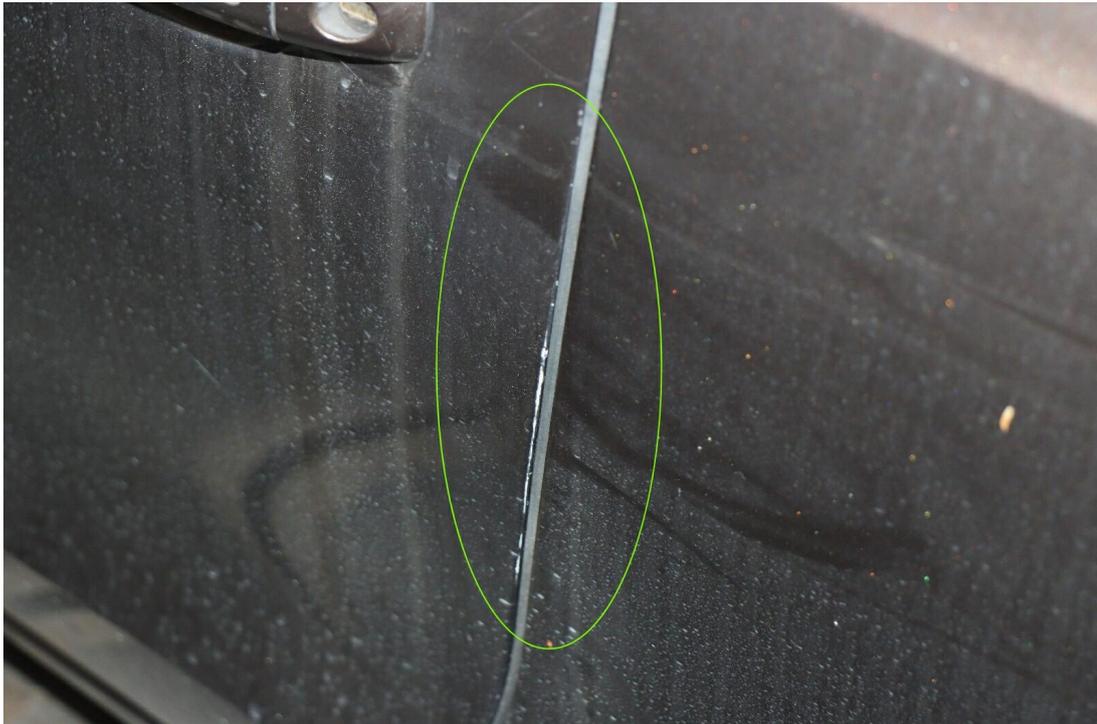
Bild 16 : Übersicht Türkante links

Bild 17 : Übersicht Tür links Kantenbereich verschrammt

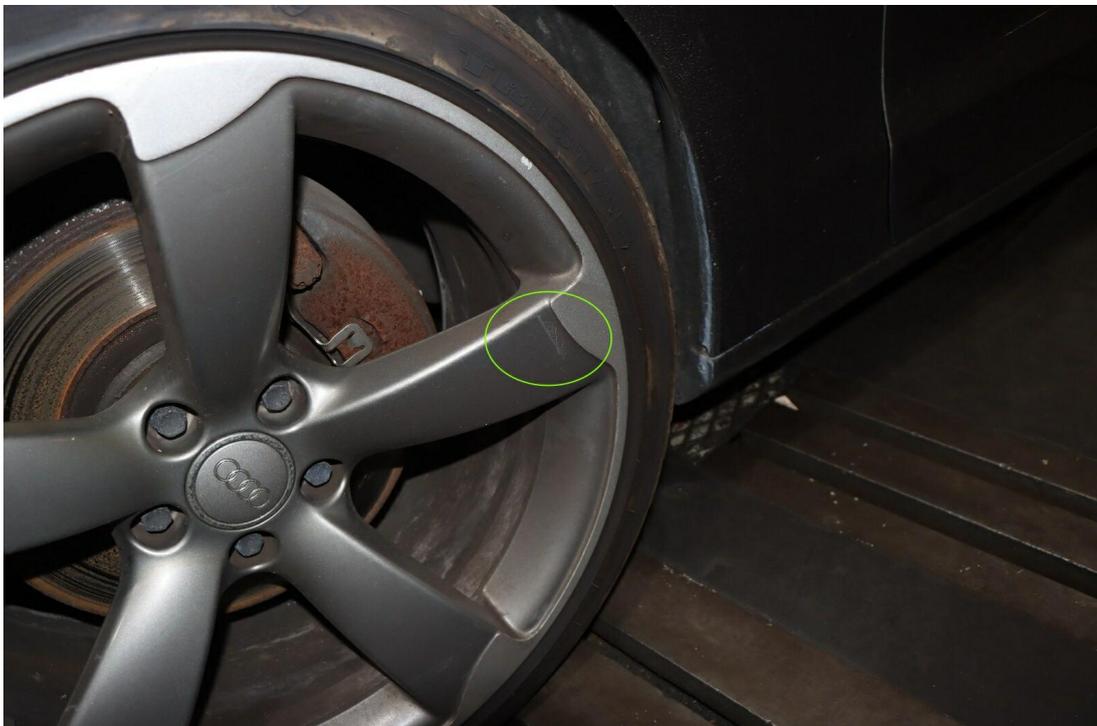
Bild 18 : Felge vorne links im Bereich der Speiche verschrammt
Bremscheiben korrodiert

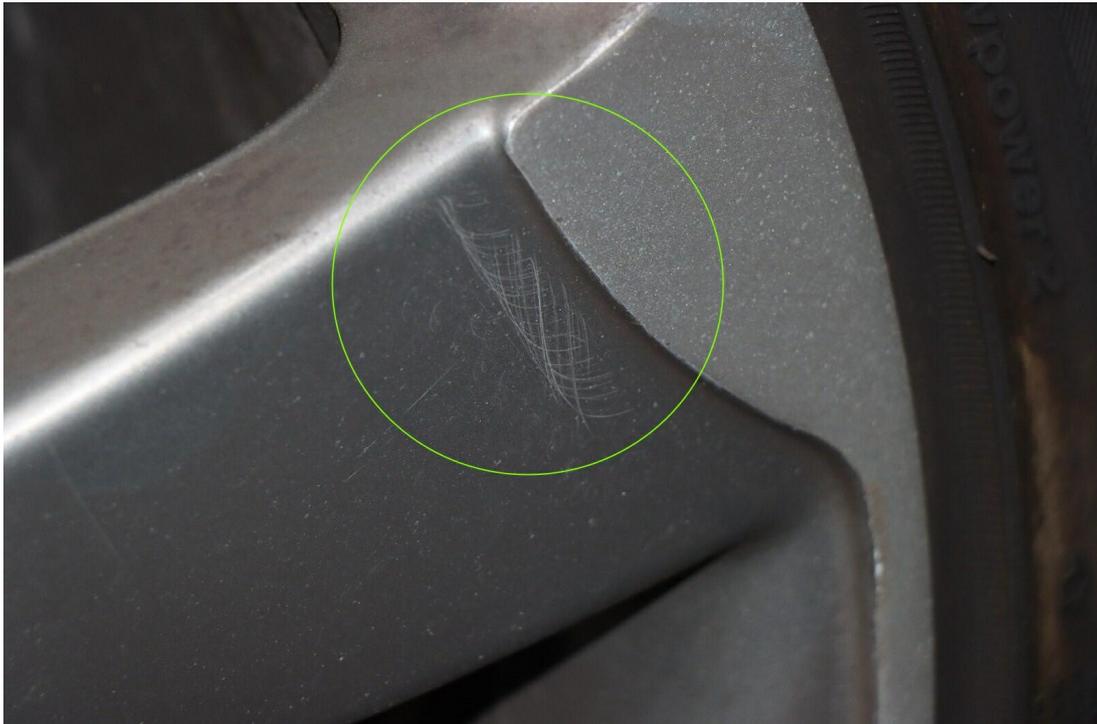
Bild 19 : Felge vorne links im Bereich der Speiche verschrammt

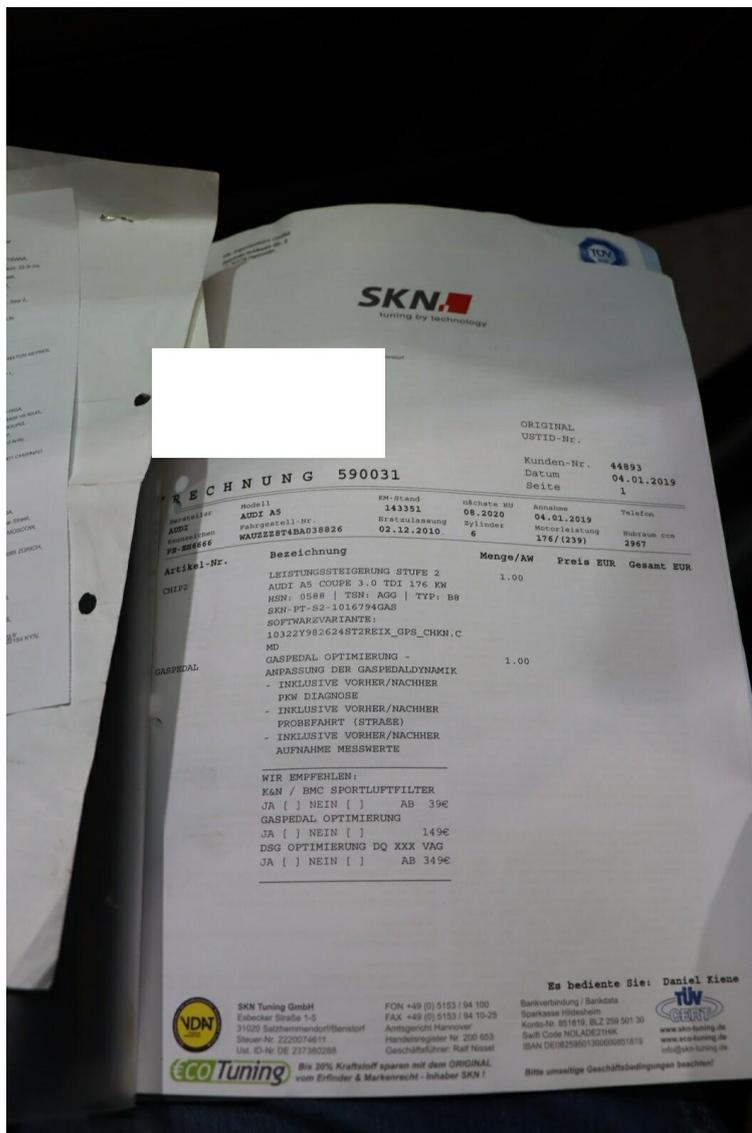
Es gibt für das hier in Rede stehende Fahrzeug Hinweise auf eine Leistungssteigerung per Softwaretuning. Ein Softwaretuning konnte abschließend nicht weiter bestätigt aber auch nicht ausgeschlossen werden, sodass ein mögliches Softwaretuning weder wertsteigernd noch wertmindernd berücksichtigt wurde.

Es sei jedoch vorsorglich erwähnt, dass sofern eine Leistungssteigerung ohne entsprechenden Nachweis vorliegt, die Betriebserlaubnis des Fahrzeuges erloschen ist.

Bild 21 : Nachweis Leistungssteigerung durch Softwaretuning

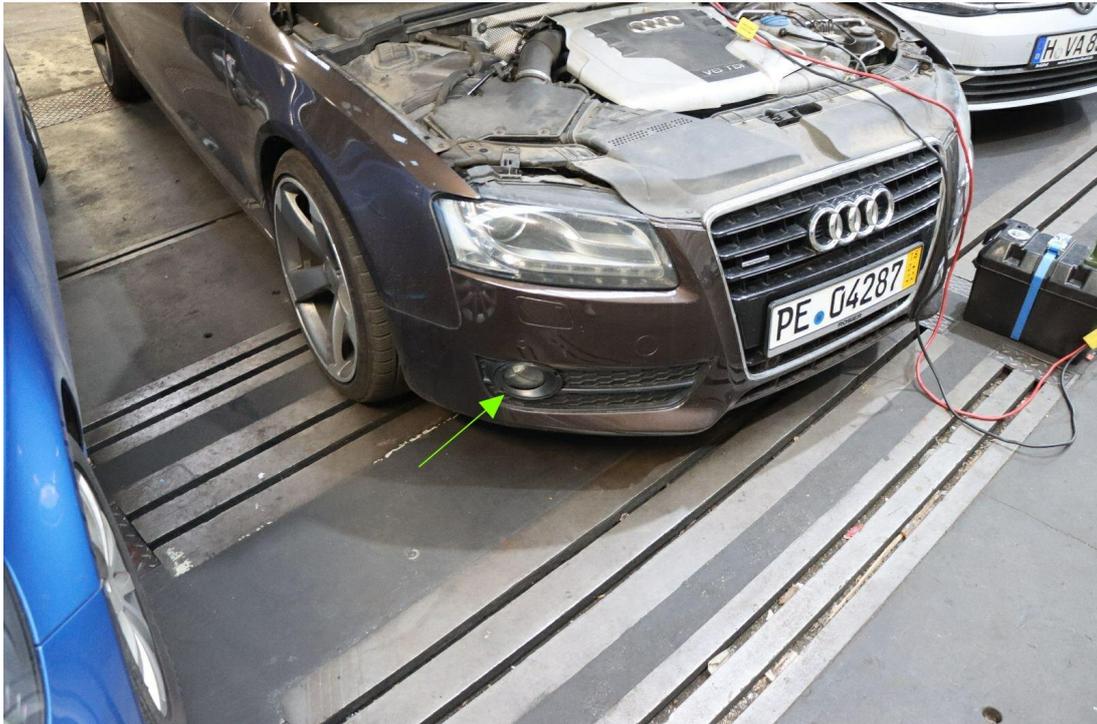
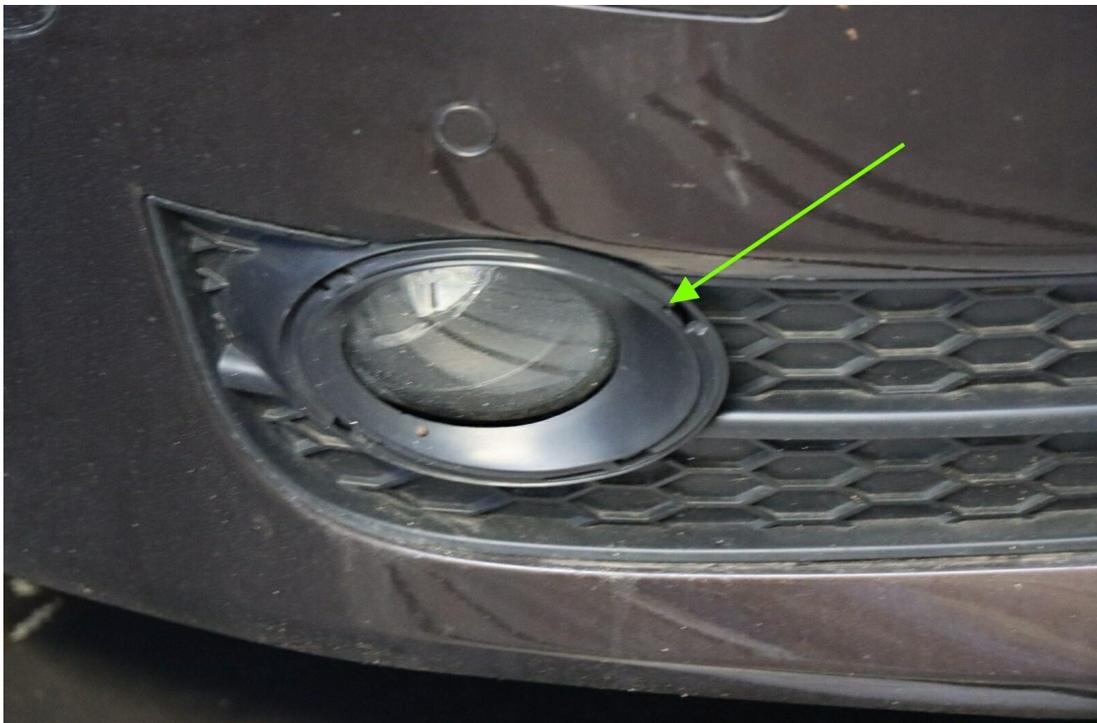
Bild 22 : Blende Nebelscheinwerfer rechts fehlt

Bild 23 : Blende Nebelscheinwerfer rechts fehlt

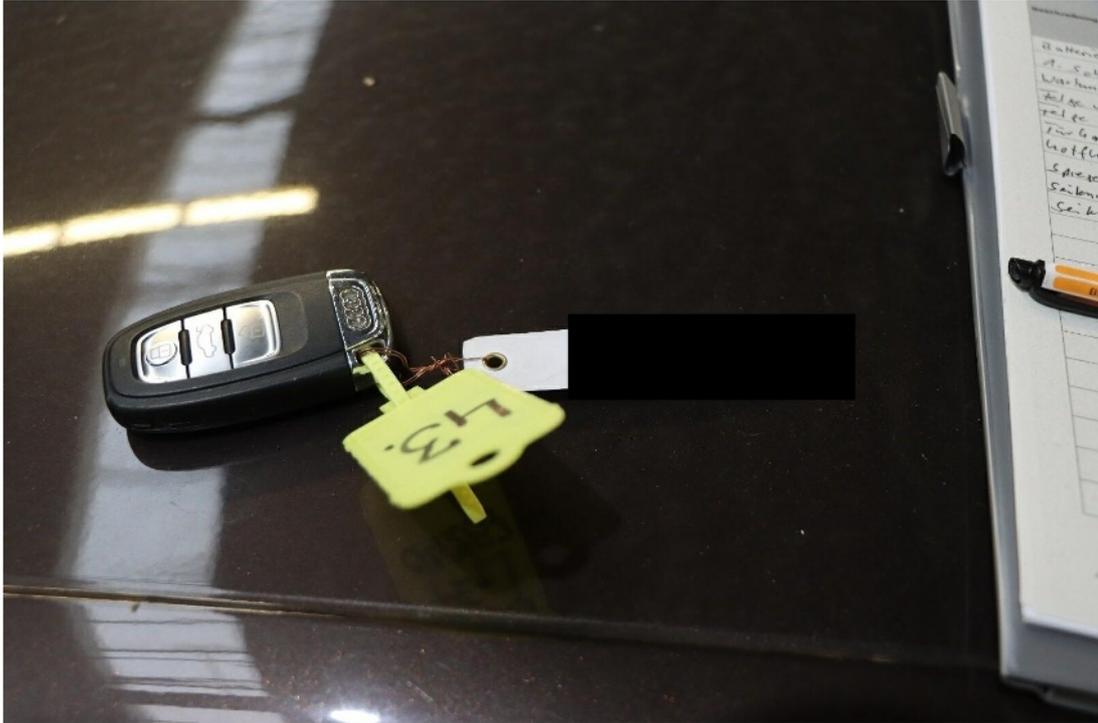
Bild 24 : zweiter Schlüssel fehlt
