# Fahrzeugbewertung

Akte 26-07-078

**Audi TT Coupe/Roadster (8J3/8J9)**

Auftraggeber  
**OGV Küppers**

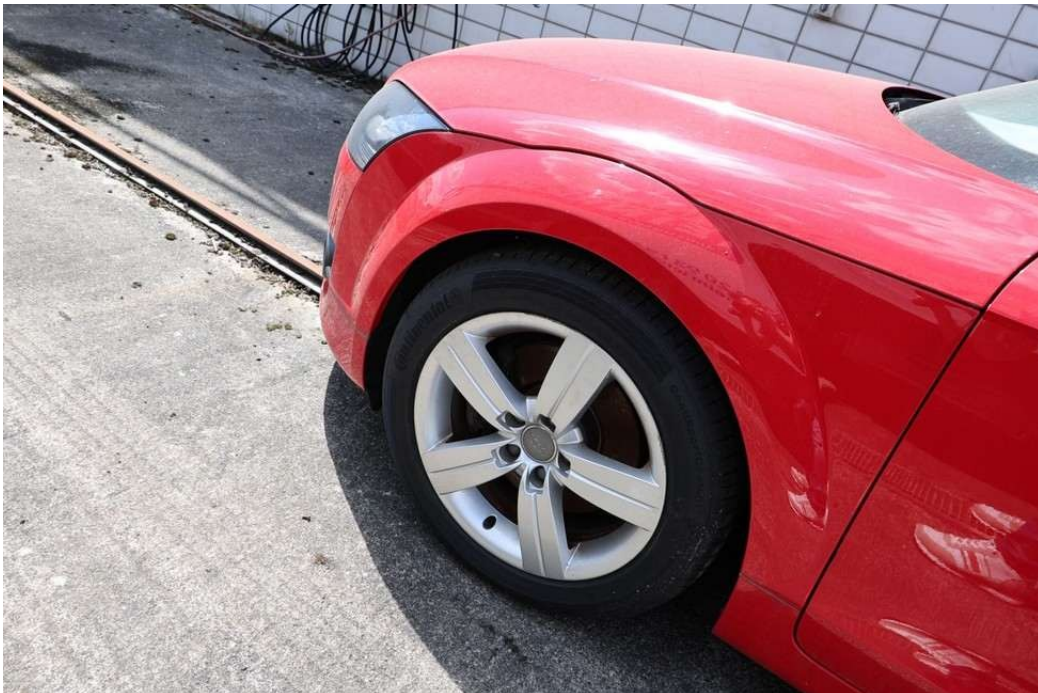
Foto 12

- Die Felgen sind verschürft
- Der Stoßfänger vorn ist rechtsseitig und an der Front verkratzt/verschürft

Felge vorne links verschürft

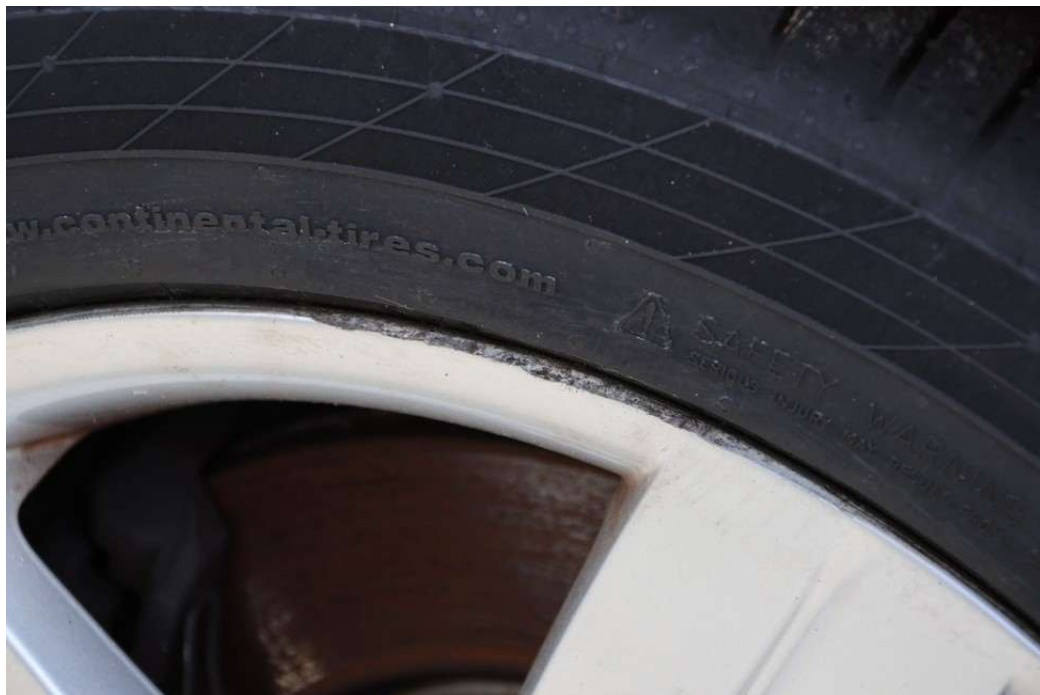
Foto 13

Detailansicht

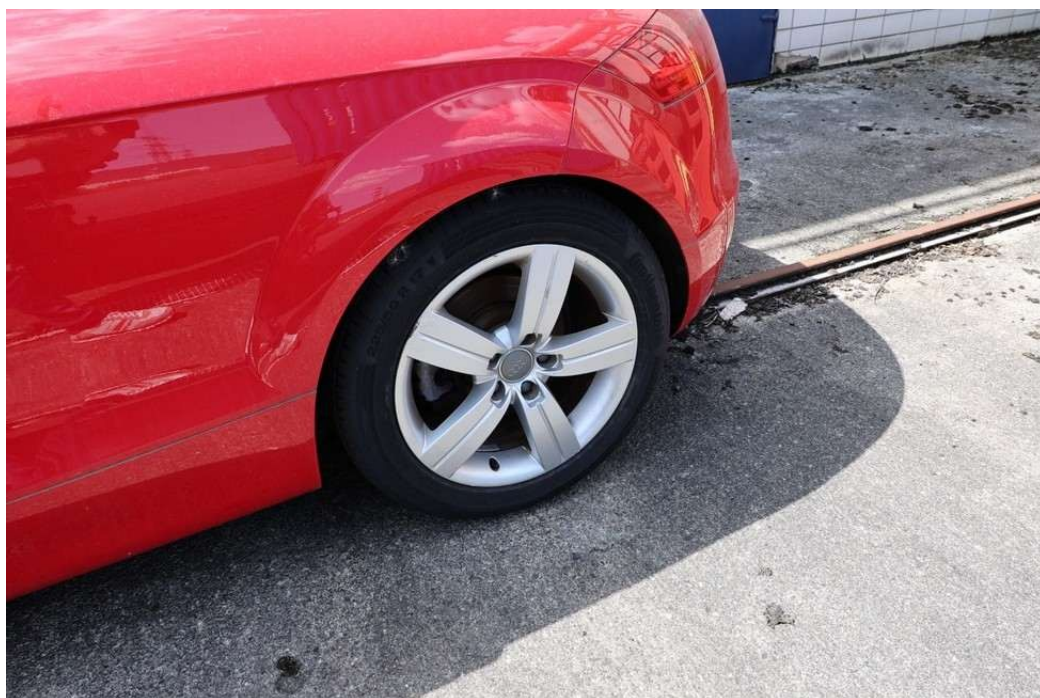
Foto 14

Felge hinten links verschürft

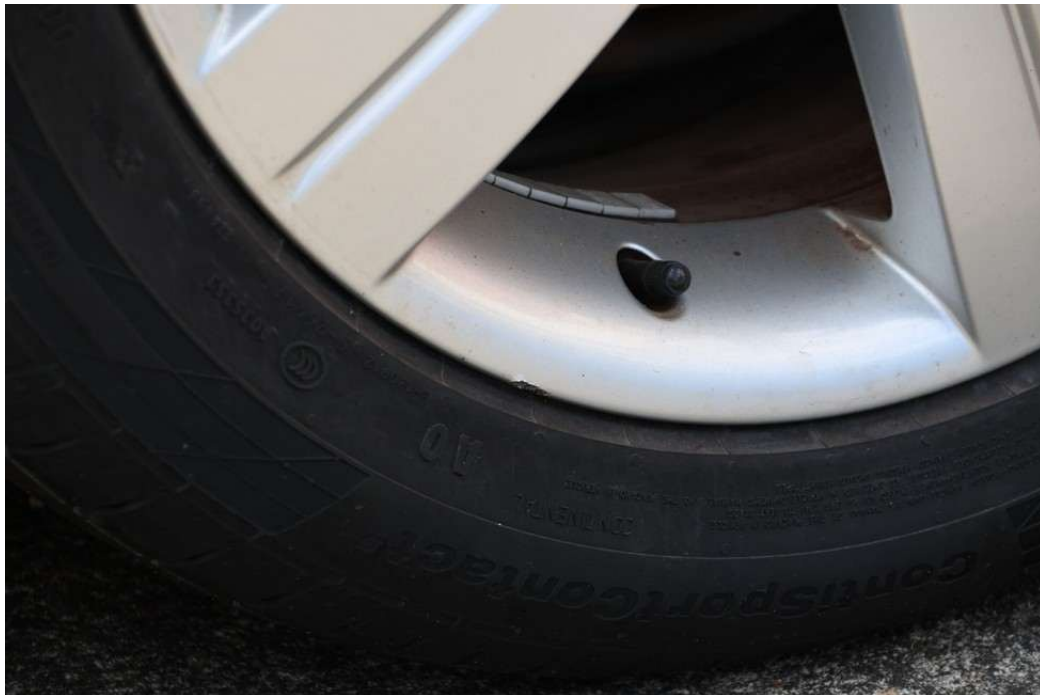
Foto 15

Detailansicht

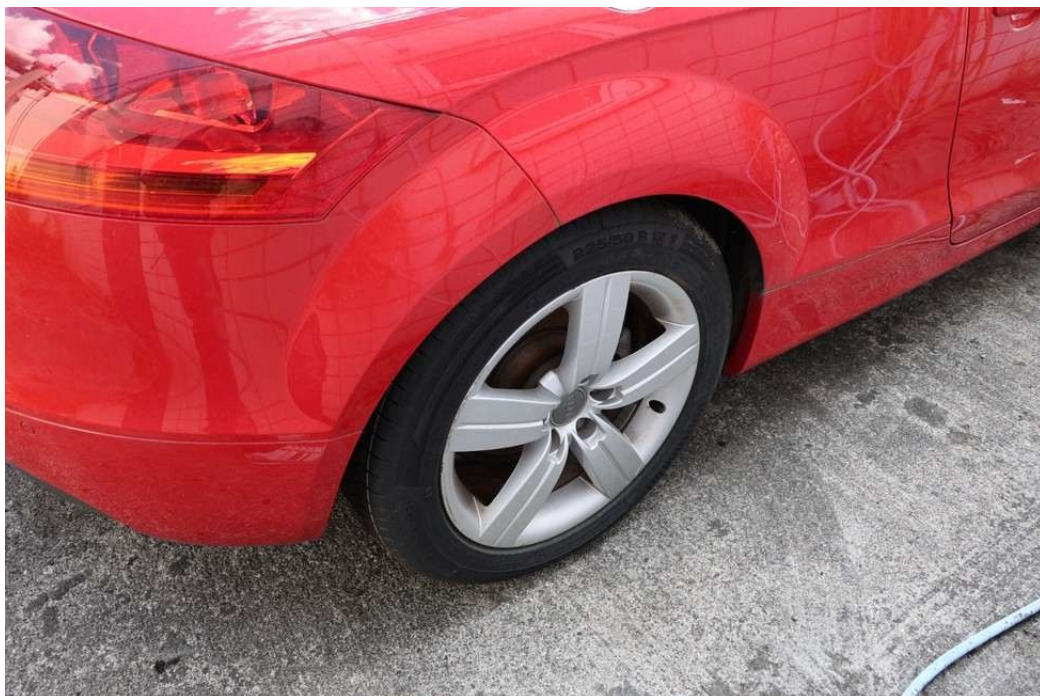
Foto 16

Felge hinten rechts verschürft

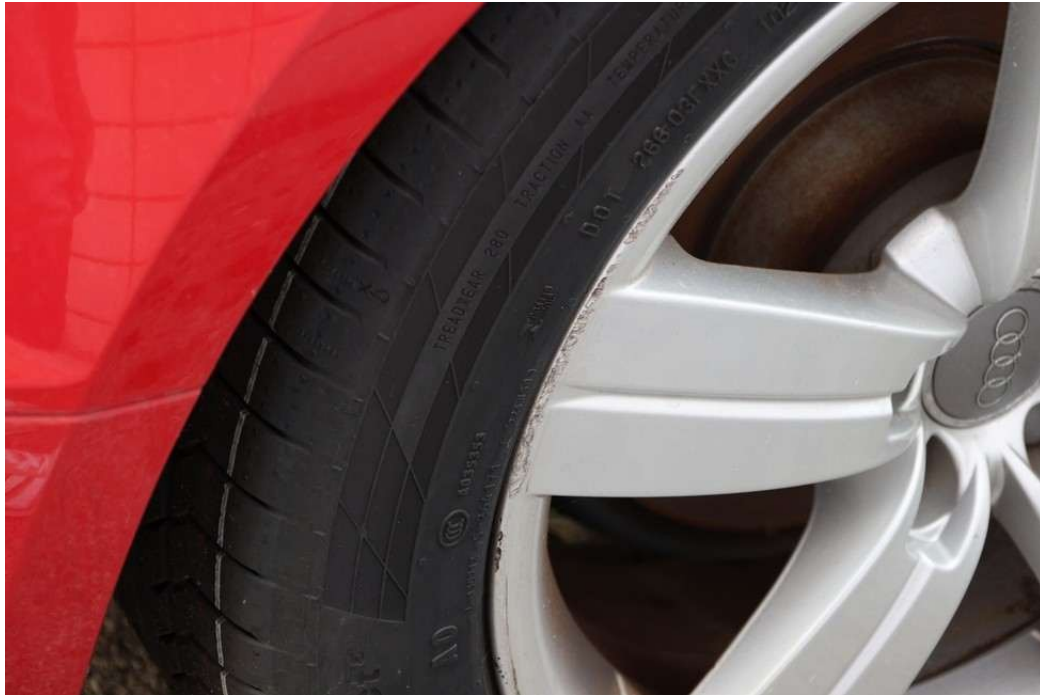
Detailansicht

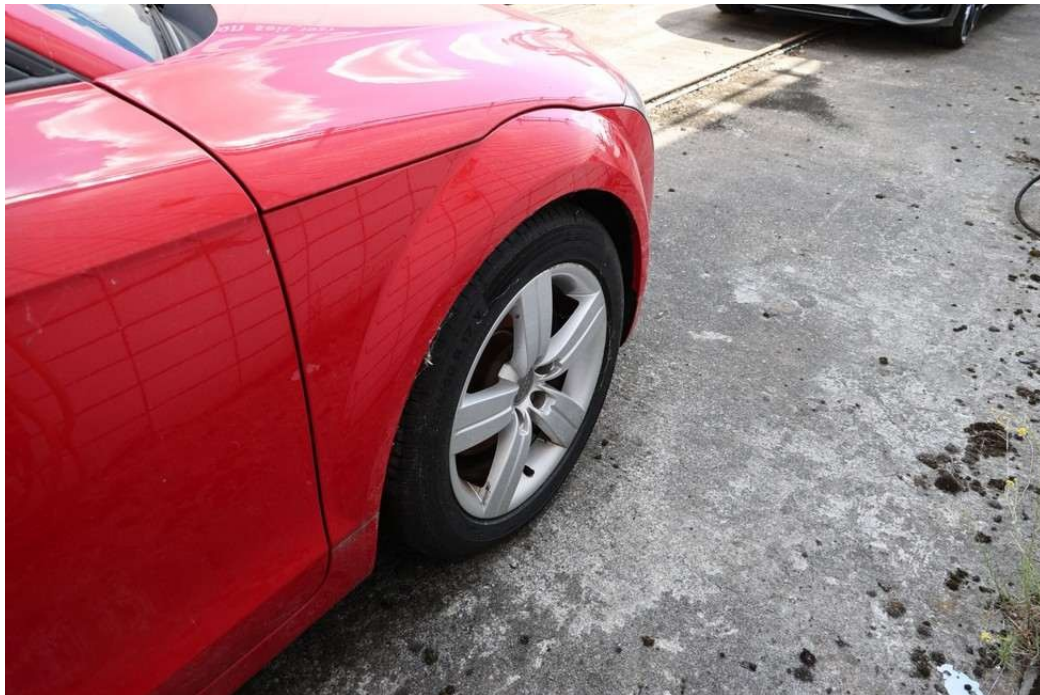
Foto 18

Felge vorne rechts verschürft

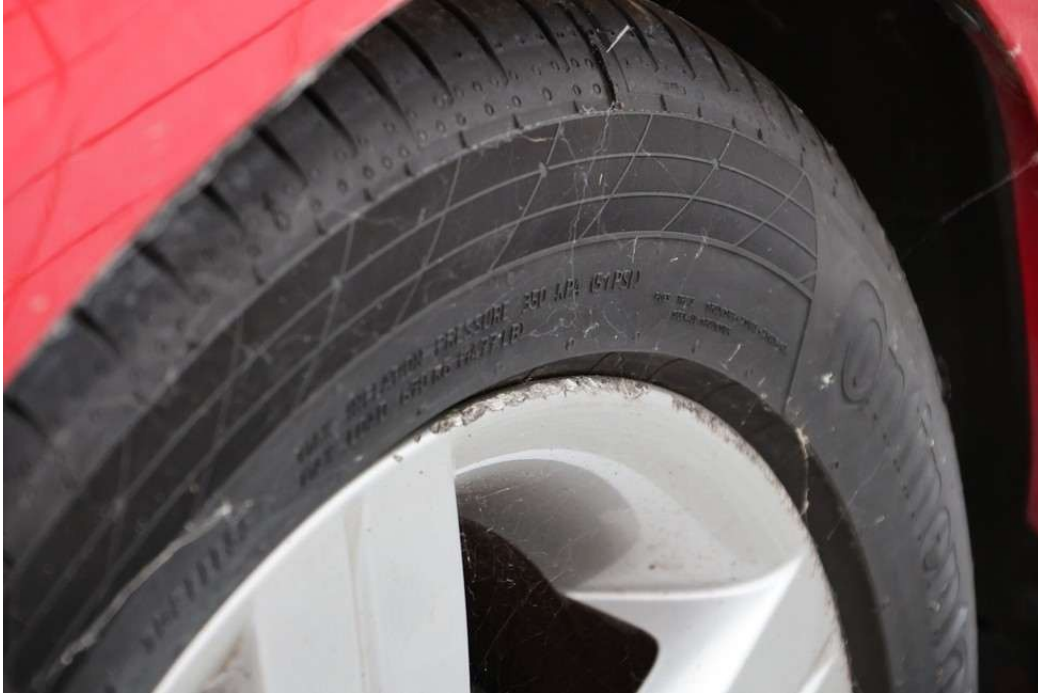
Foto 19

Detailansicht

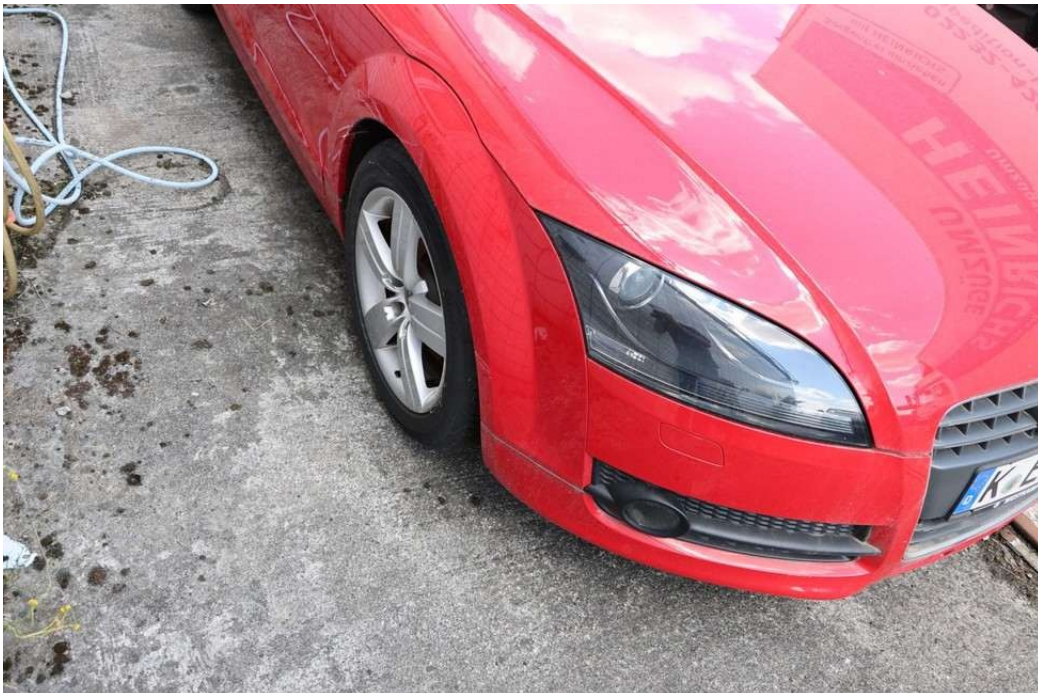
Foto 20

Stoßfänger vorne verkratzt, verschürft

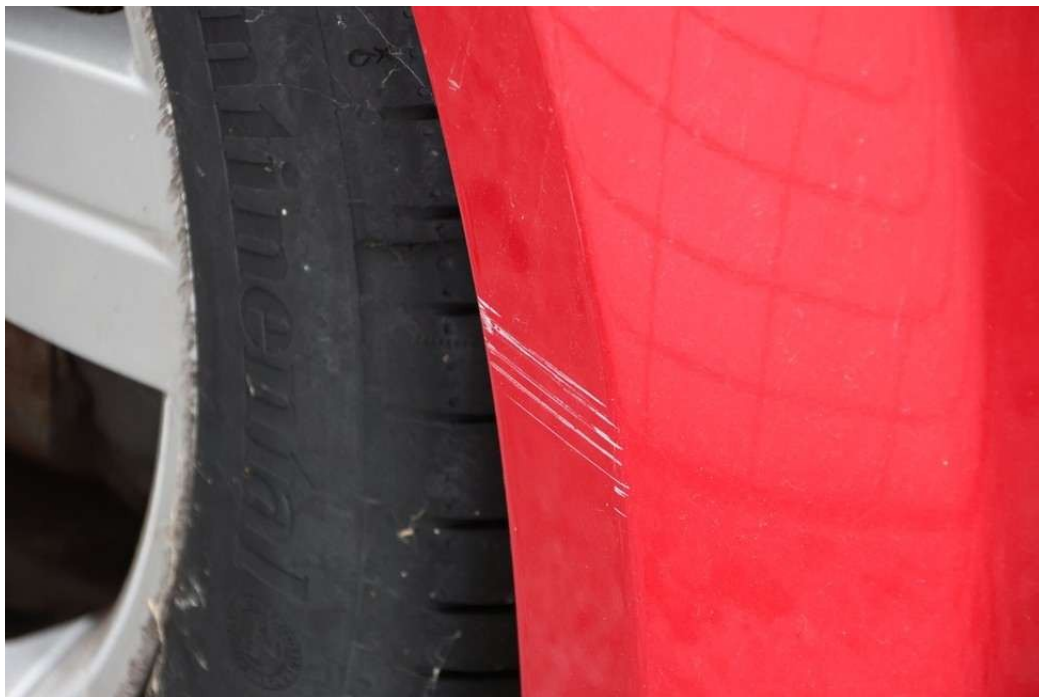
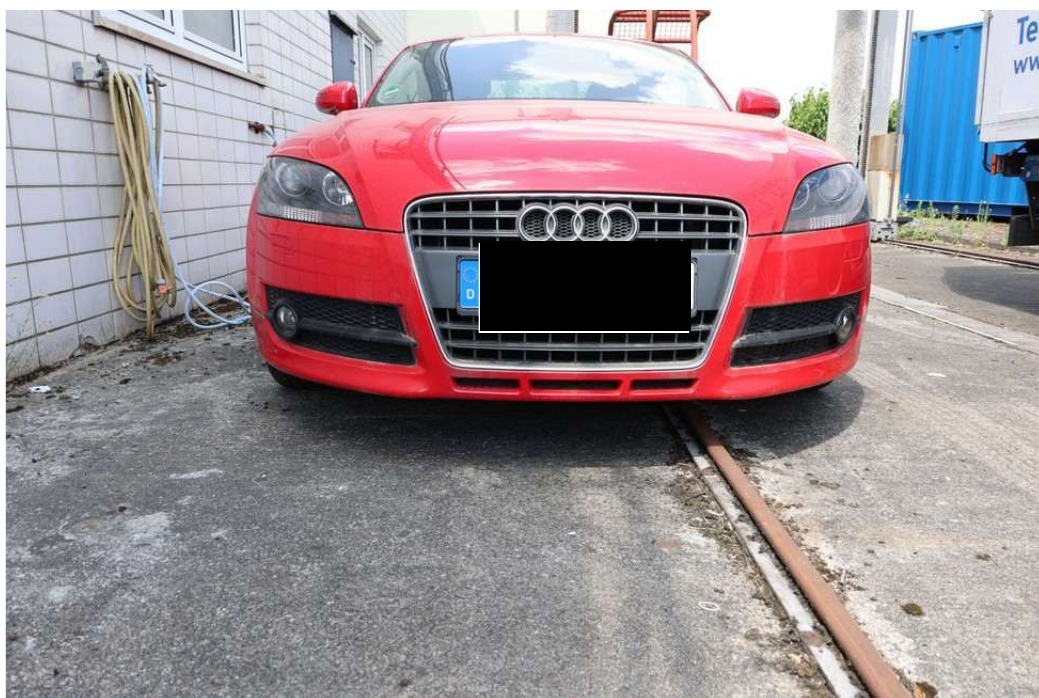
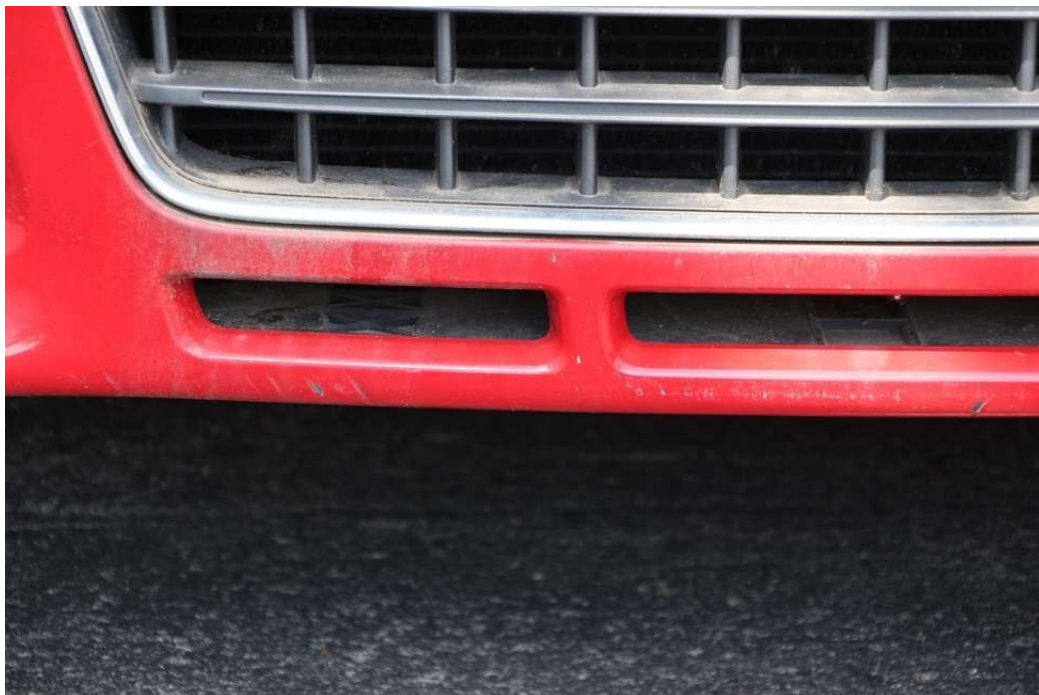
Detailansicht
