## Auftrag

Entsprechend Ihres Auftrages vom 03.03.2025 wurde ein Bewertungsgutachten erstellt. Die Auftragserteilung erfolgte per e-Mail, durch Herrn Libchen. Auftragsgemäß erfolgt die Bewertung zum Stichtag 03.03.2025.

Fahrzeugart	Motorrad
Hersteller	BAYER.MOT.WERKE-BMW
Marke	BMW
Typ / Verkaufsbezeichnung	K10 / S 1000 RR HP4
HSN / TSN	0005 / ASN
Fahrzeug-Ident.-Nr.	WB1050701BZ075132
Farbe	Alpinweiss/lupinblau/Magmarot-uni/ metallic
Energiequelle / Kraftstoff	Benzin
Leistung / Hubraum	142 kW / 999 cm <sup>3</sup>
Schadstoffklasse	2006/72;C;AB 130 KM/H
Felgen	Leichtmetall

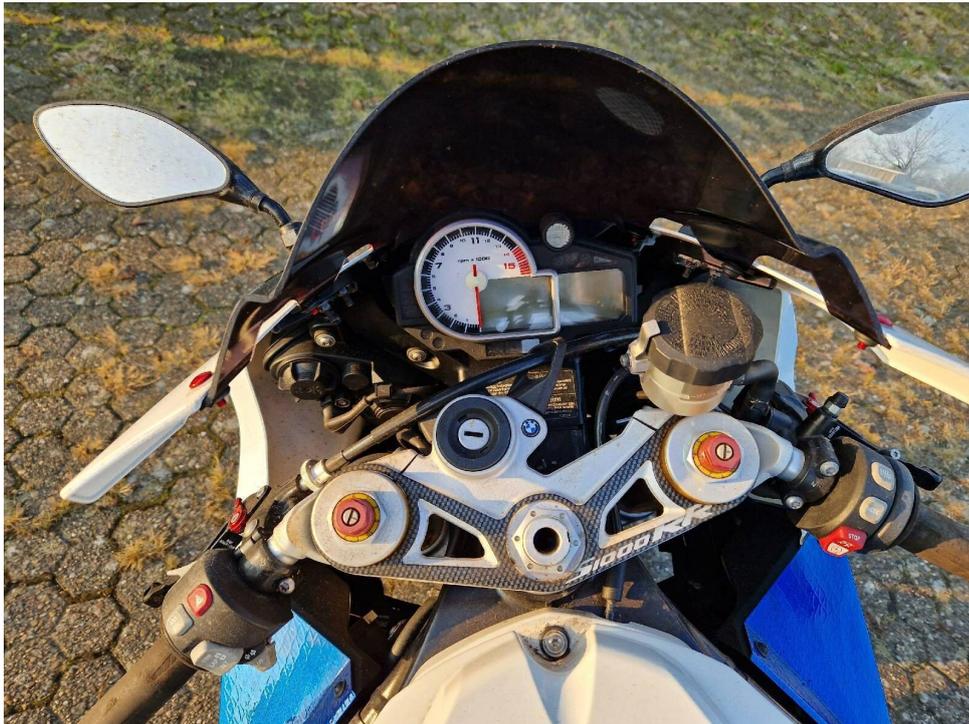
Laufleistung geschätzt

32.000 km

Fahrzeug ohne Spannungsversorgung

Bild 3 : Kombiinstrument

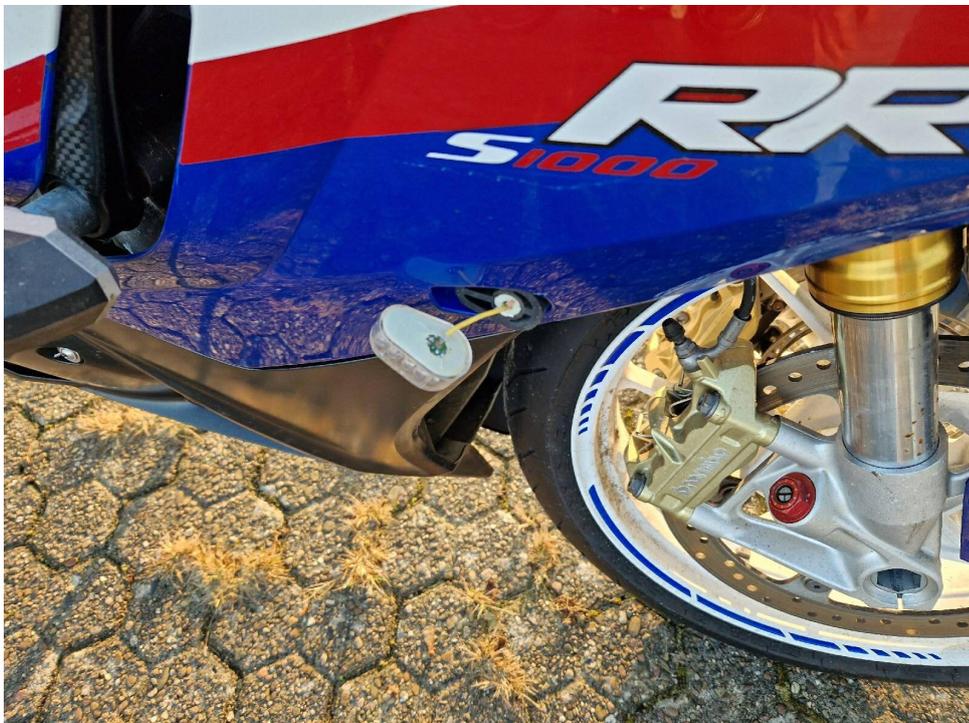
Schlüssel fehlen; Schließung erneuern, erneuern; Inspektion nicht nachgewiesen, erneuern; Reifen Standschäden, erneuern; Bremsanlage Standschäden, erneuern; Blinkleuchte vo re gebrochen, erneuern; HU nicht nachgewiesen, erneuern.

Bild 6 : Blinkleuchte gebrochen
