DEKRA Automobil GmbH  
Niederlassung Karlsruhe  
Im Husarenlager 14  
76187 Karlsruhe

## Bewertungsgutachten

**FIN WDD2050831R**

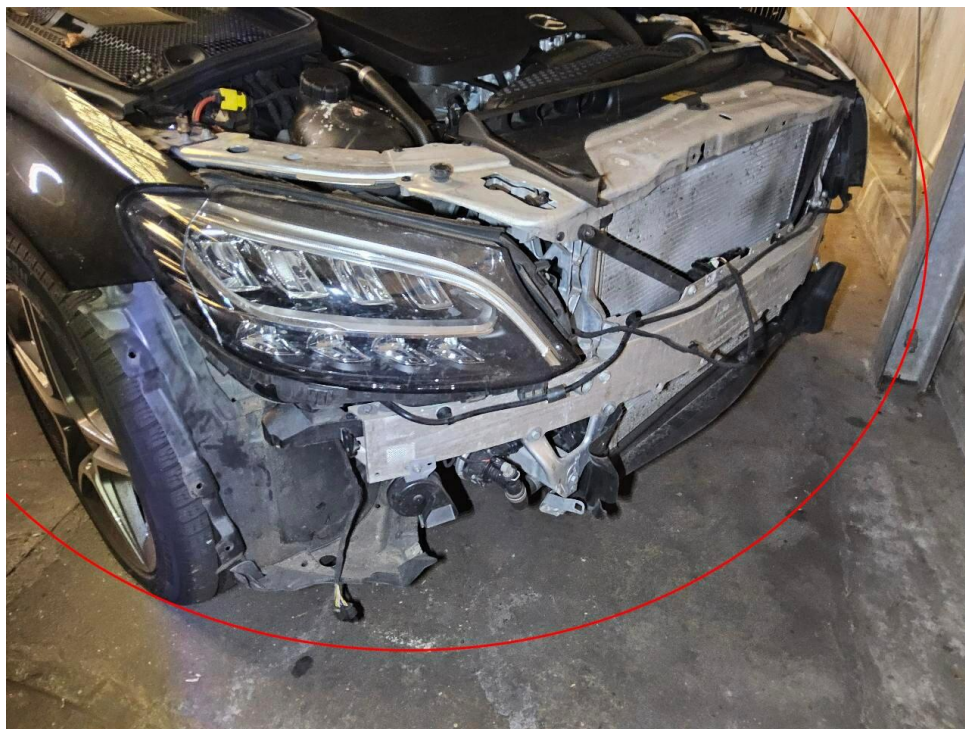
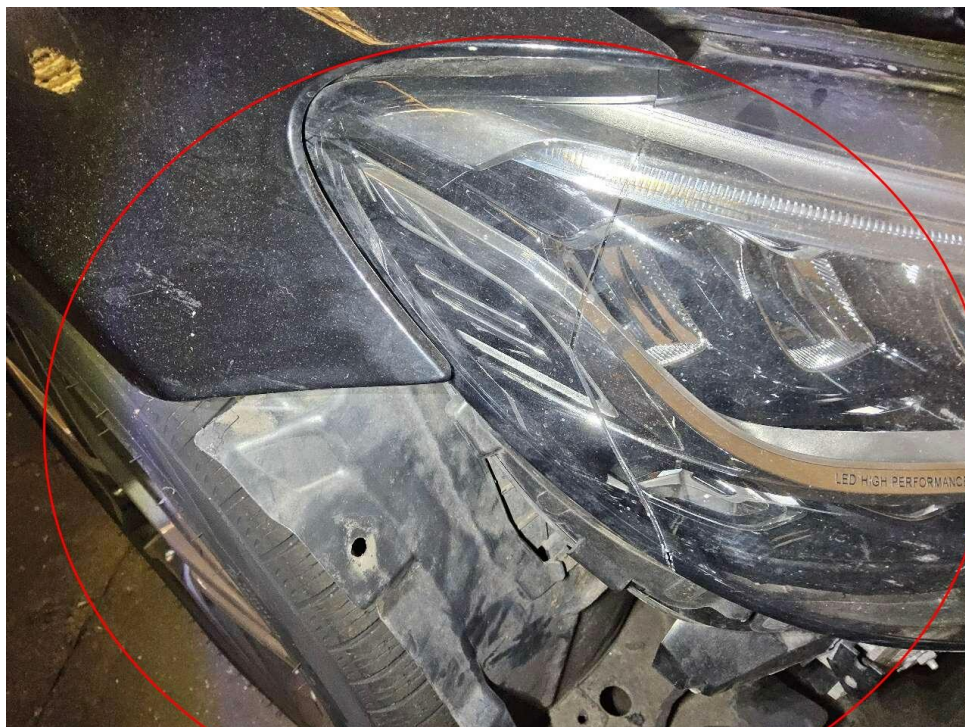
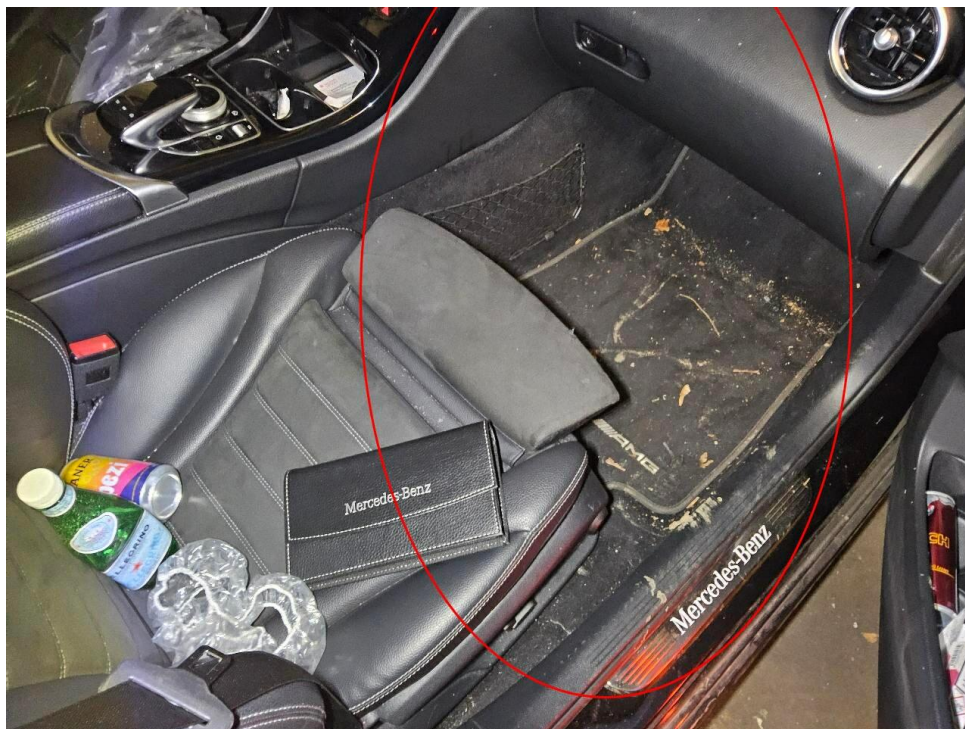
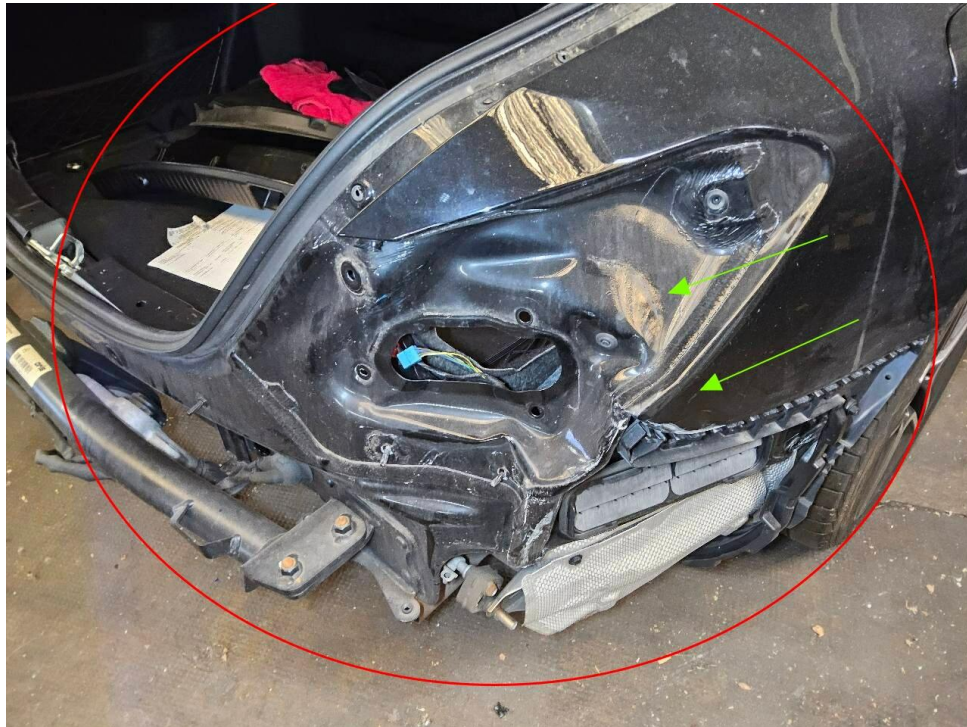
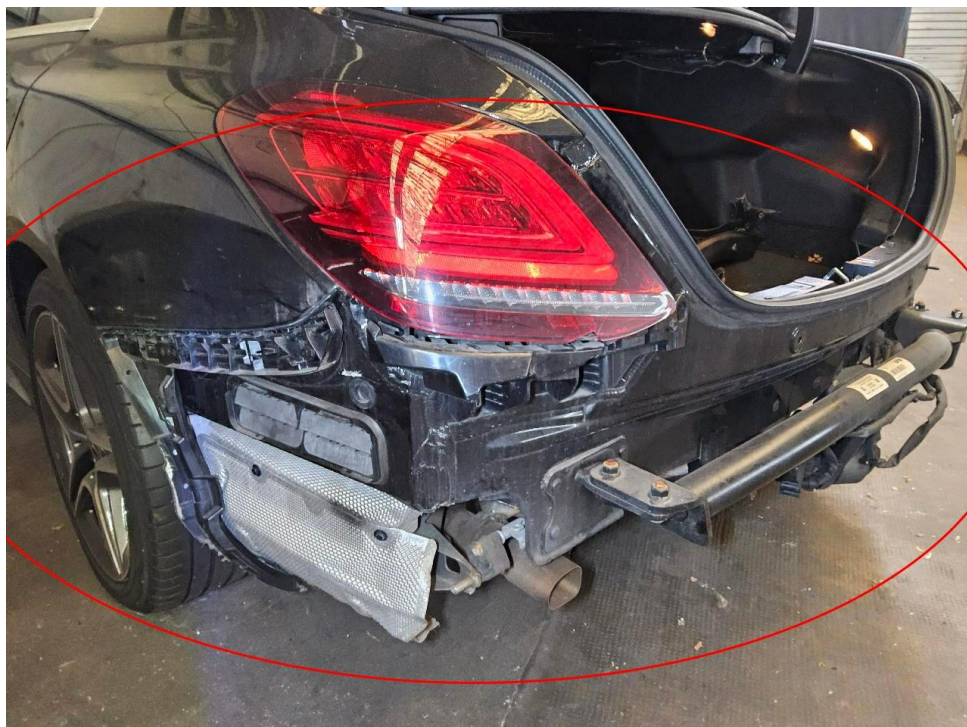
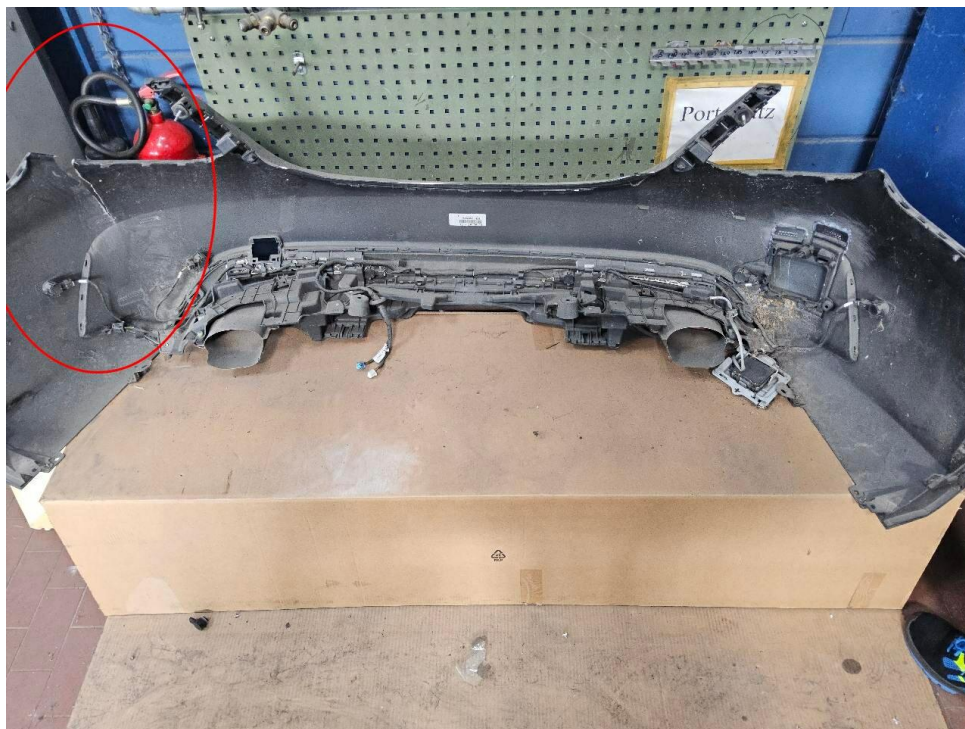
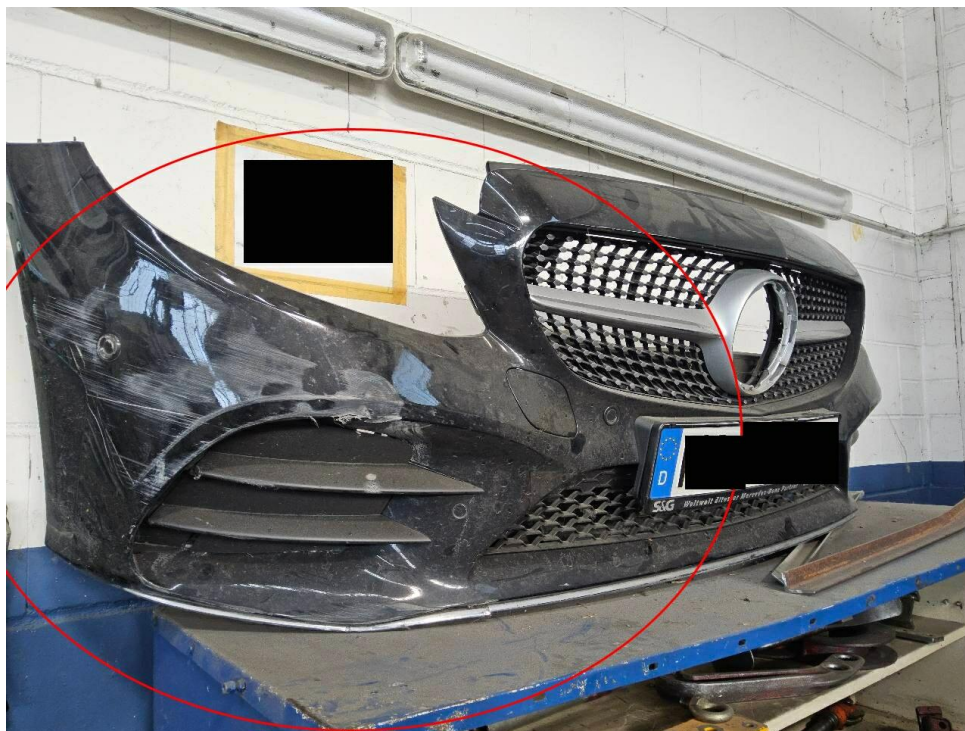
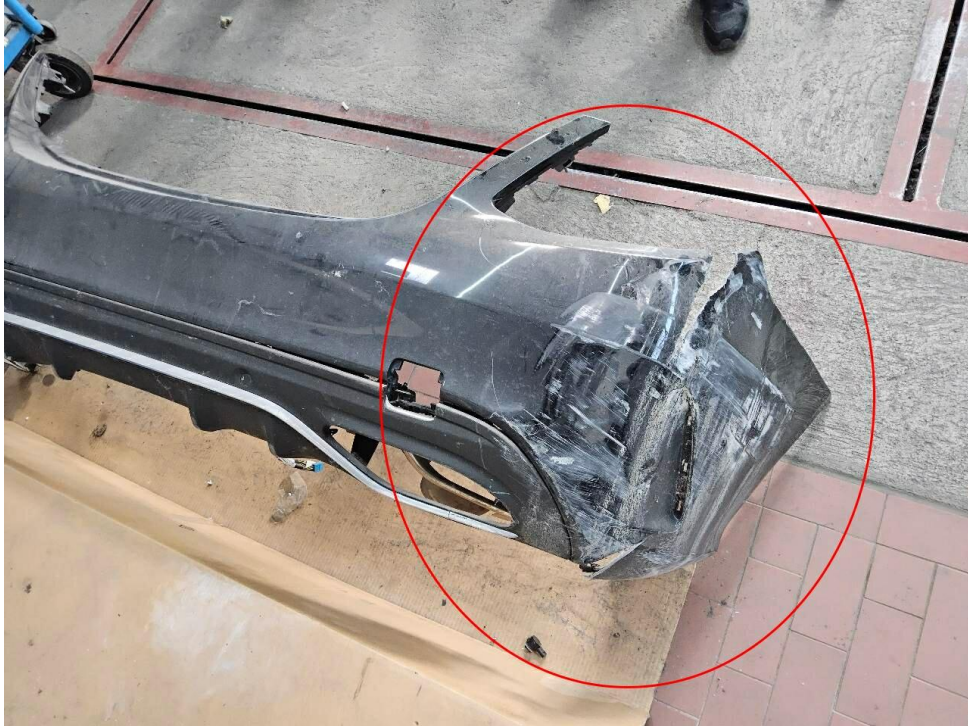
Das Fahrzeug hat einen **unreparierten Unfallschaden** an Front und Heck, Die Stoßstangen wurden zum Zweck der Schadenbegutachtung demontiert und sind ausgebaut.

Bild 5 : Fahrzeug Front und Heck Unfallschaden (Laut Fremdgutachten)

Bild 6 : Fahrzeug Front und Heck Unfallschaden (Laut Fremdgutachten)

Bild 7 : Fahrzeug Front und Heck Unfallschaden (Laut Fremdgutachten)

Bild 9 : Fahrzeug Front und Heck Unfallschaden (Laut Fremdgutachten)

Bild 10 : Fahrzeug Front und Heck Unfallschaden (Laut Fremdgutachten)

Bild 29 : Fahrzeug Front und Heck Unfallschaden (Laut Fremdgutachten)

Bild 30 : Fahrzeug Front und Heck Unfallschaden (Laut Fremdgutachten)

Bild 31 : Fahrzeug Front und Heck Unfallschaden (Laut Fremdgutachten)

Fahrzeug Front und Heck Unfallschaden (Laut Fremdgutachten), instandsetzen (Bild 5, 6, 7, 9, 10, 29, 30, 31); Fahrzeug Innenraum verschmutzt und Rauchgeruch, reinigen (Bild 18); Tirefit abgelaufen, erneuern (Bild 8); Fahrzeug ringsum verschmutzt mit Anhaftung, prüfen und Befund festlegen, Schadenerweiterung möglich (Bild 11, 12, 13); Seitenwand hinten links verkratzt, smart repair (Bild 14, 15, 16); Spiegelglas links fehlt (Bild 17); Windschutzscheibe Steinschlag mit Rissbildung, erneuern (Bild 19, 20); Felge glanzgedreht vorne rechts verschrammt, smart repair (Bild 21, 22); Felge glanzgedreht hinten rechts verschrammt, erneuern (Bild 23, 24); Fahrzeug Standzeit ca. 2Jahre Batterie entladen (Standsschäden) zahlreiche Fehlermeldungen aktiv, prüfen und Befund festlegen, Schadenerweiterung möglich (Bild 25, 26, 27). Service Nachweis fehlt und Service überschritten, prüfen und Befund festlegen, Schadenerweiterung möglich (Bild 28). Hauptuntersuchung fällig, erneuern.

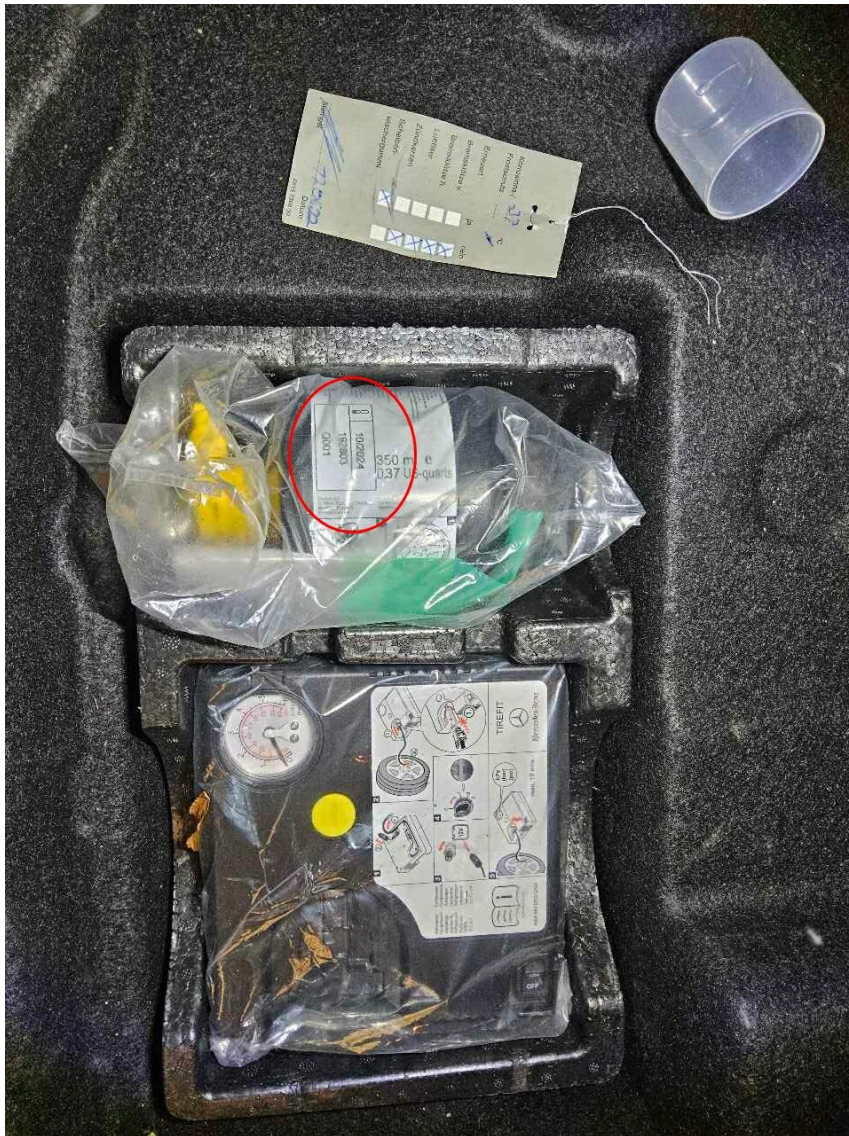
Bild 8 : Tirefit abgelaufen

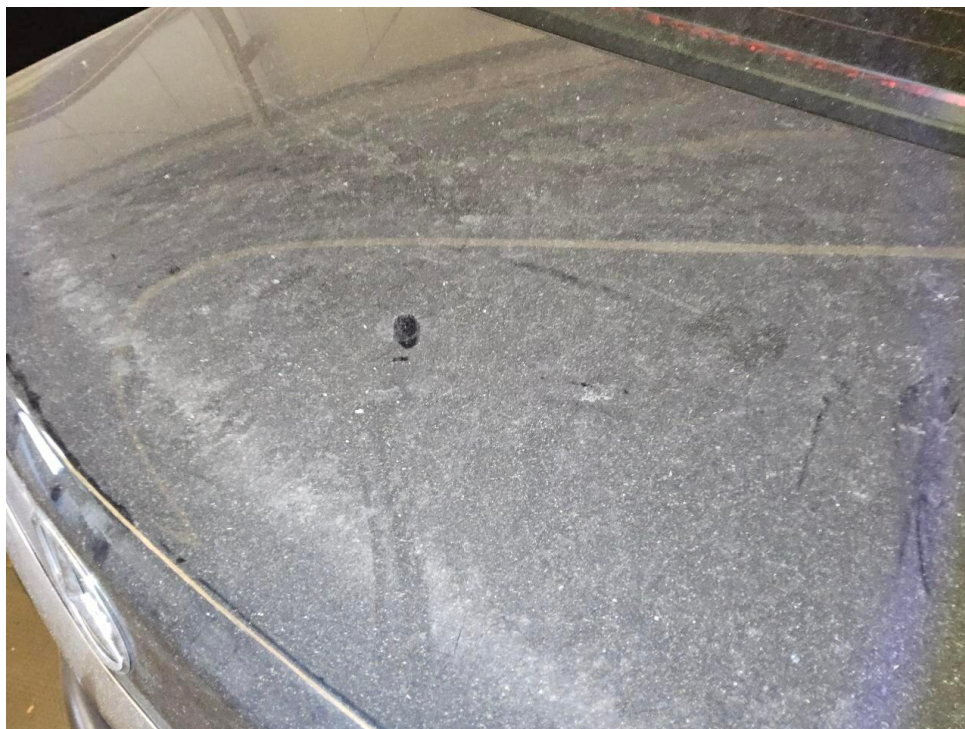
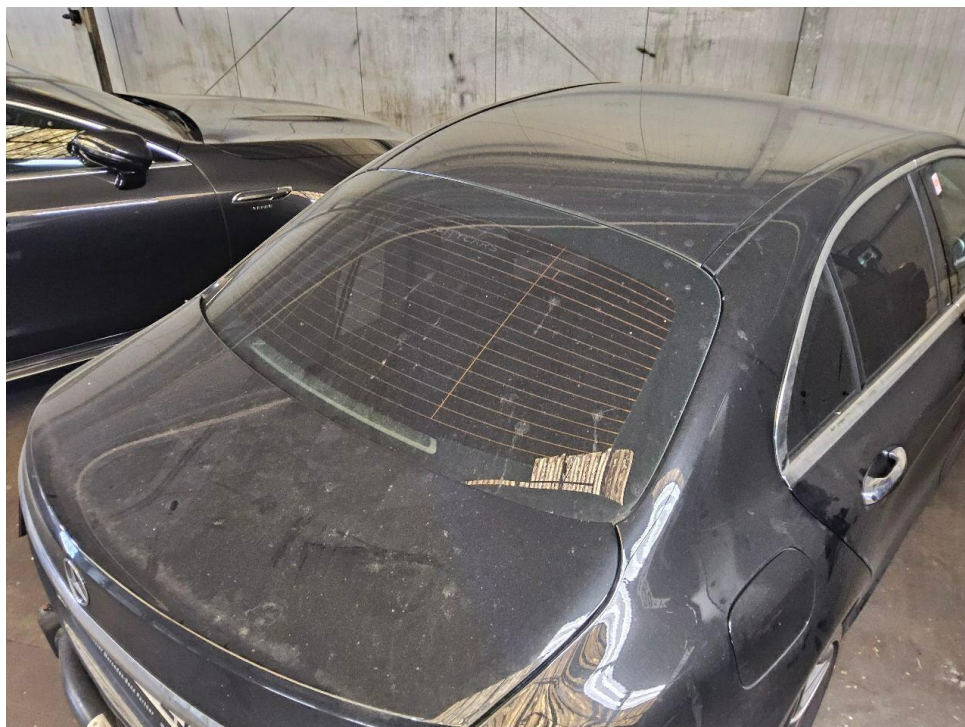
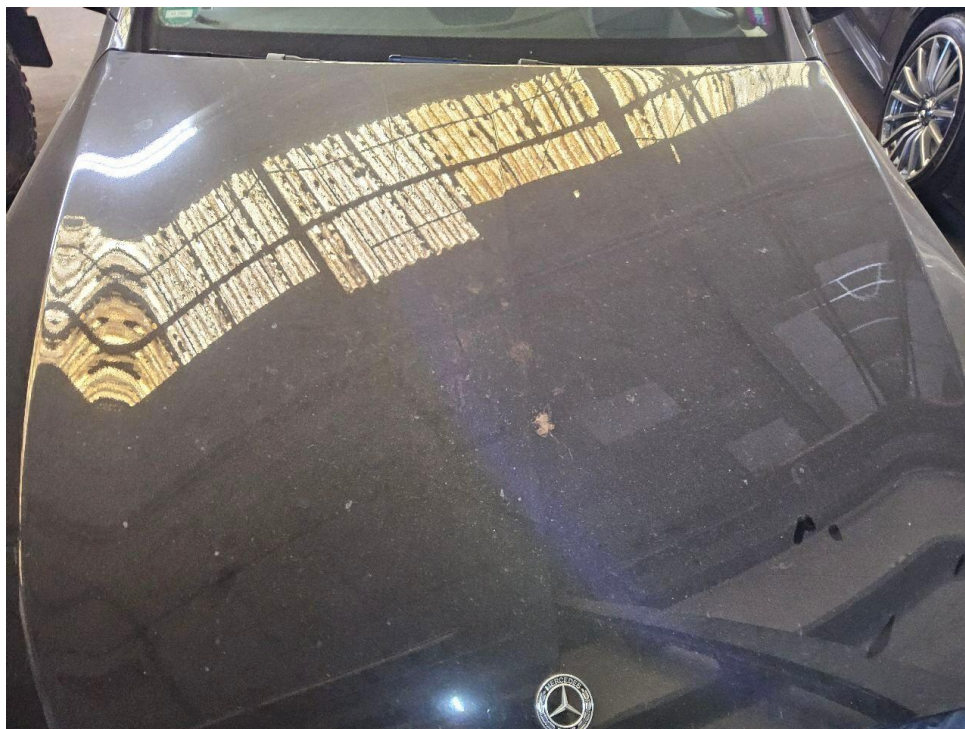
Bild 11 : Fahrzeug ringsum verschmutzt mit Anhaftung

Bild 12 : Fahrzeug ringsum verschmutzt mit Anhaftung

Bild 13 : Fahrzeug ringsum verschmutzt mit Anhaftung

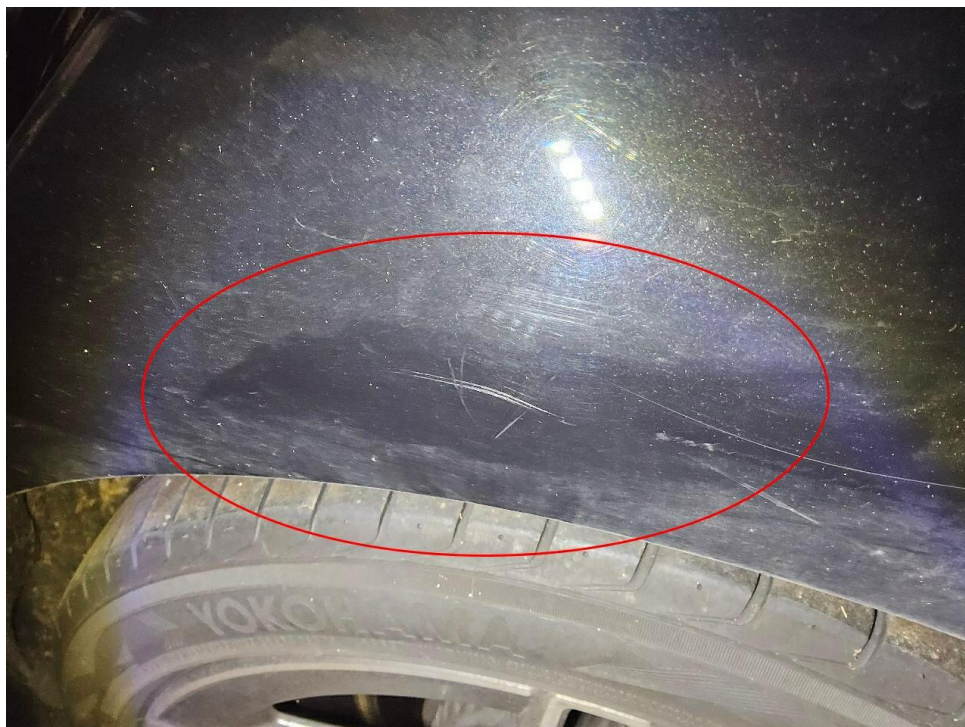
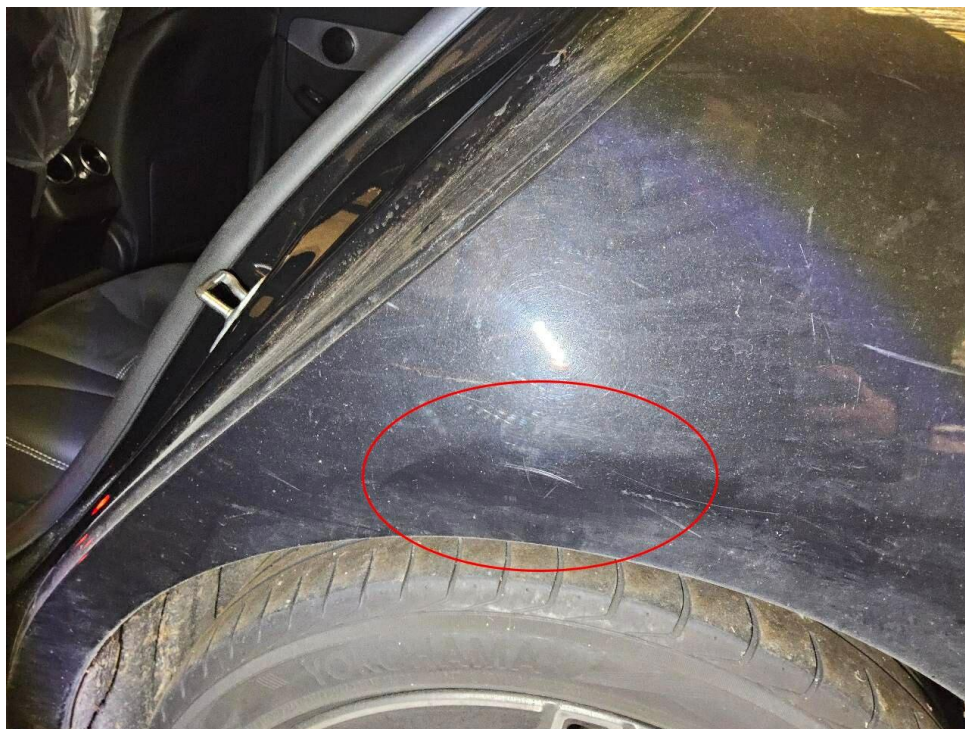
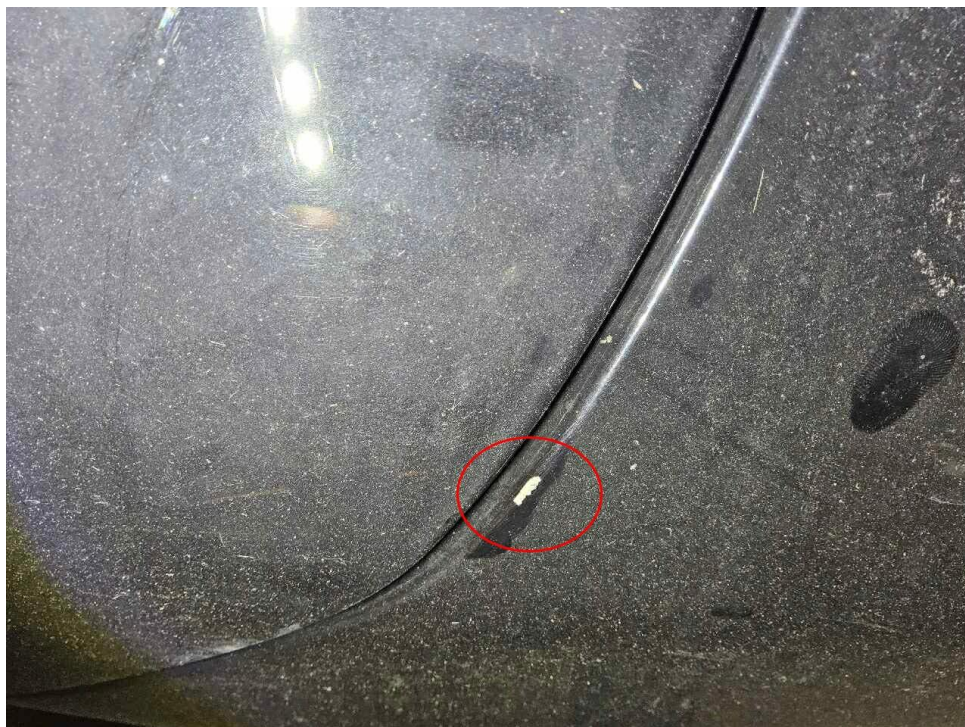
Bild 14 : Seitenwand hinten links verkratzt

Bild 15 : Seitenwand hinten links verkratzt

Bild 16 : Seitenwand hinten links verkratzt

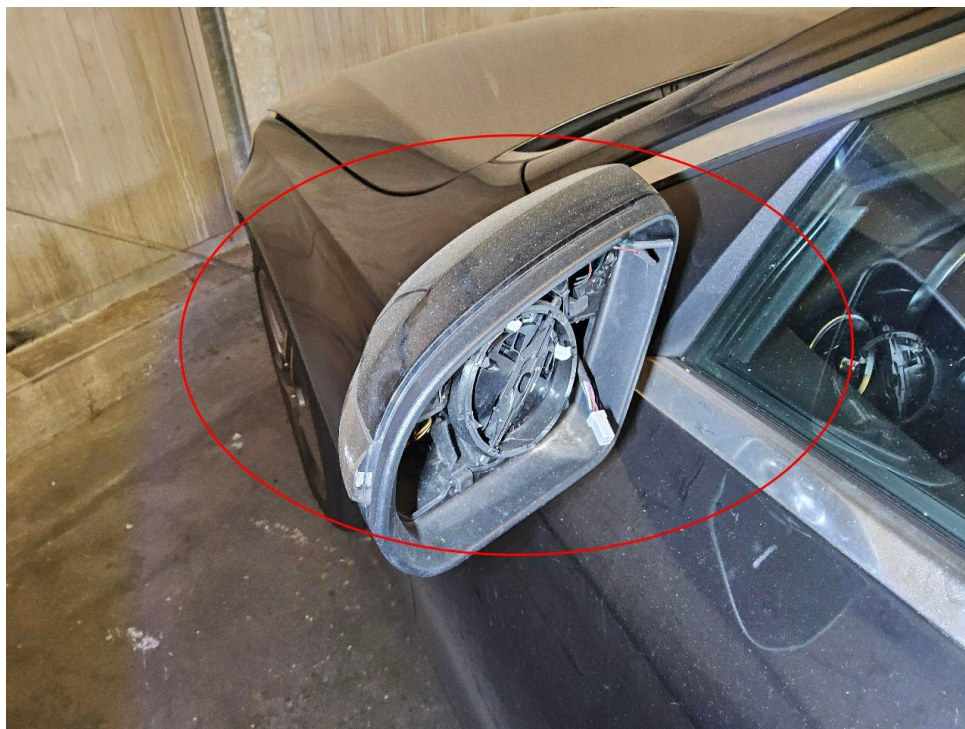
Bild 17 : Spiegelglas links fehlt

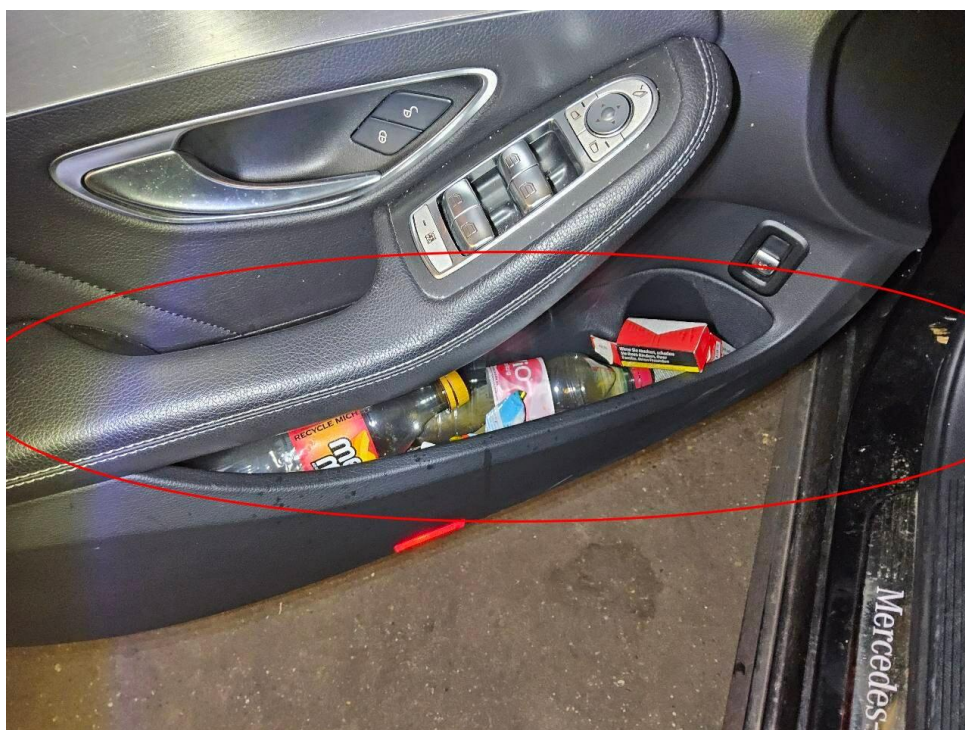
Bild 18 : Fahrzeug Innenraum verschmutzt und Rauchgeruch

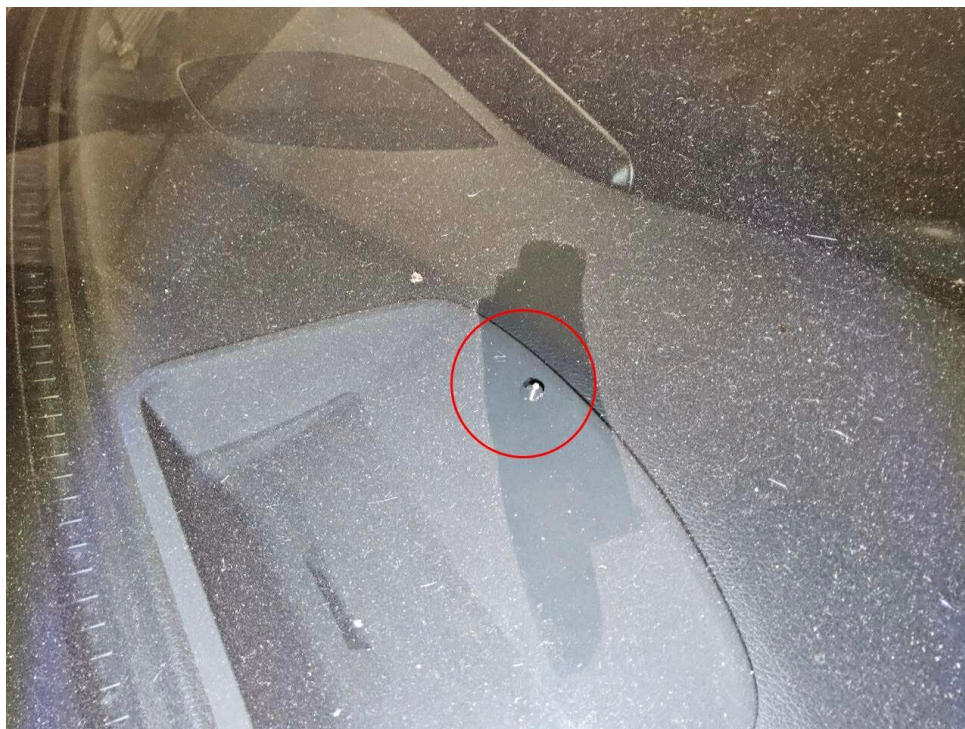
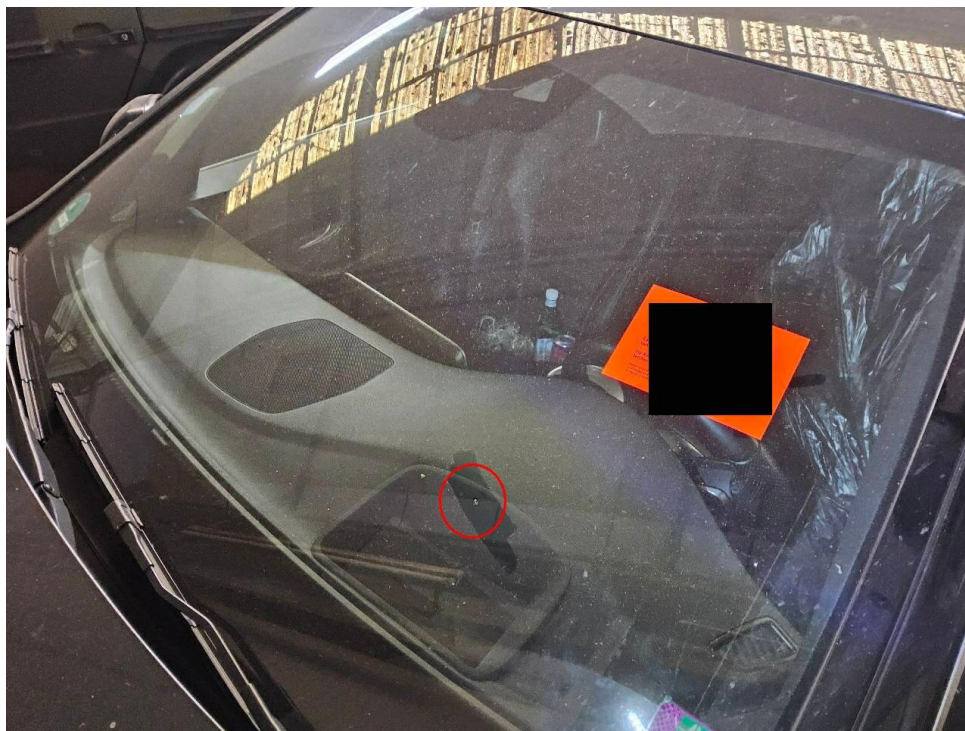
Bild 19 : Windschutzscheibe Steinschlag mit Rissbildung

Bild 20 : Windschutzscheibe Steinschlag mit Rissbildung

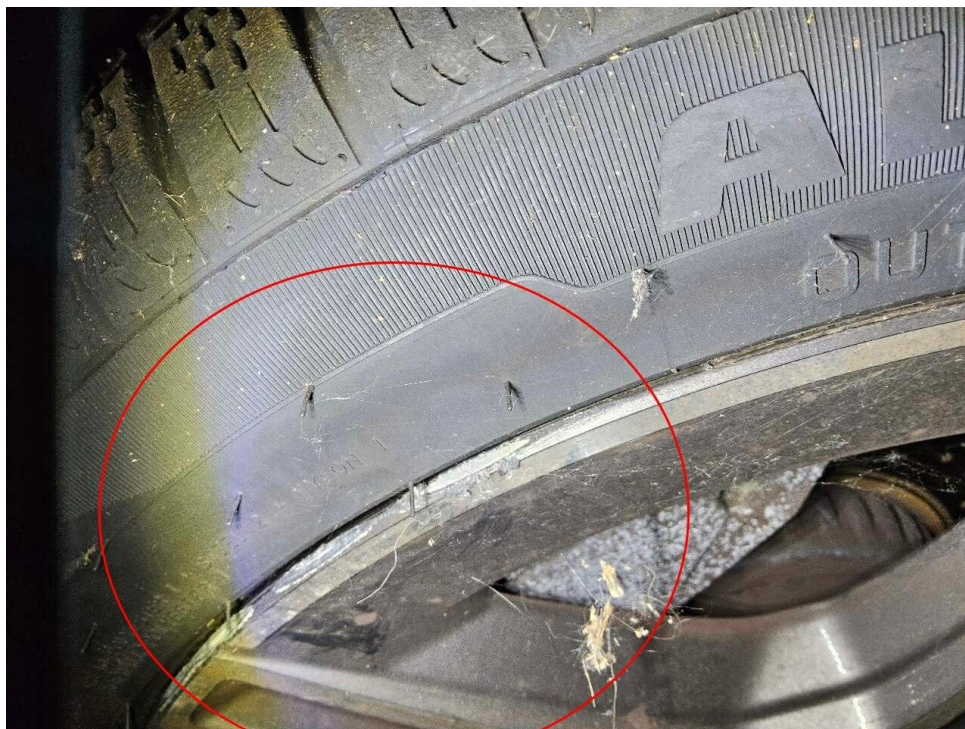
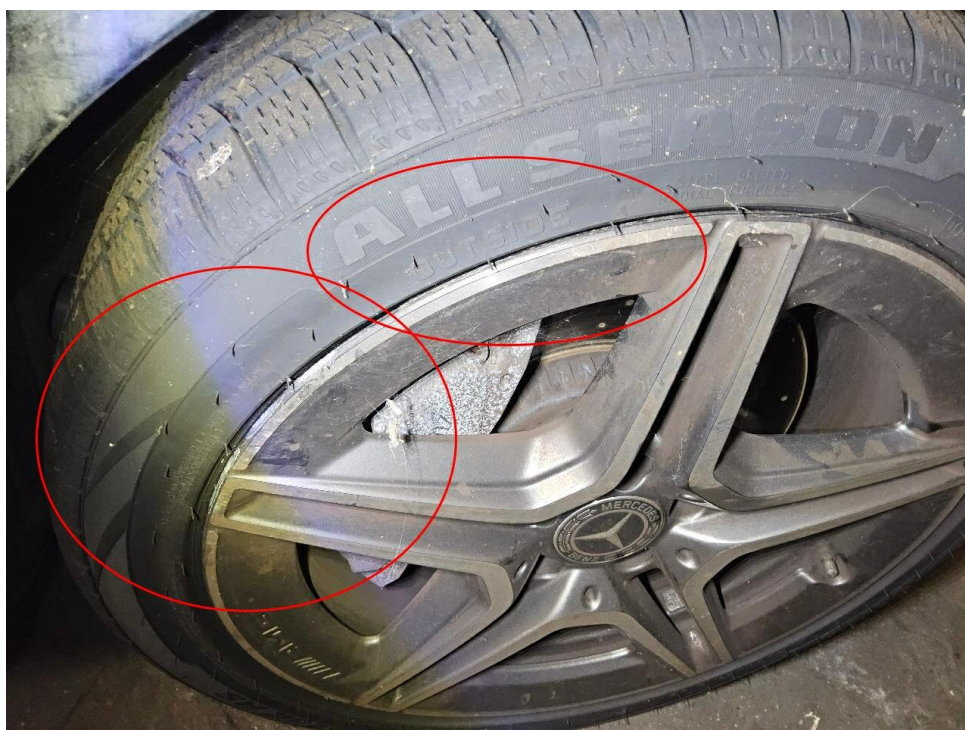
Bild 21 : Felge glanzgedreht vorne rechts verschrammt

Bild 22 : Felge glanzgedreht vorne rechts verschrammt

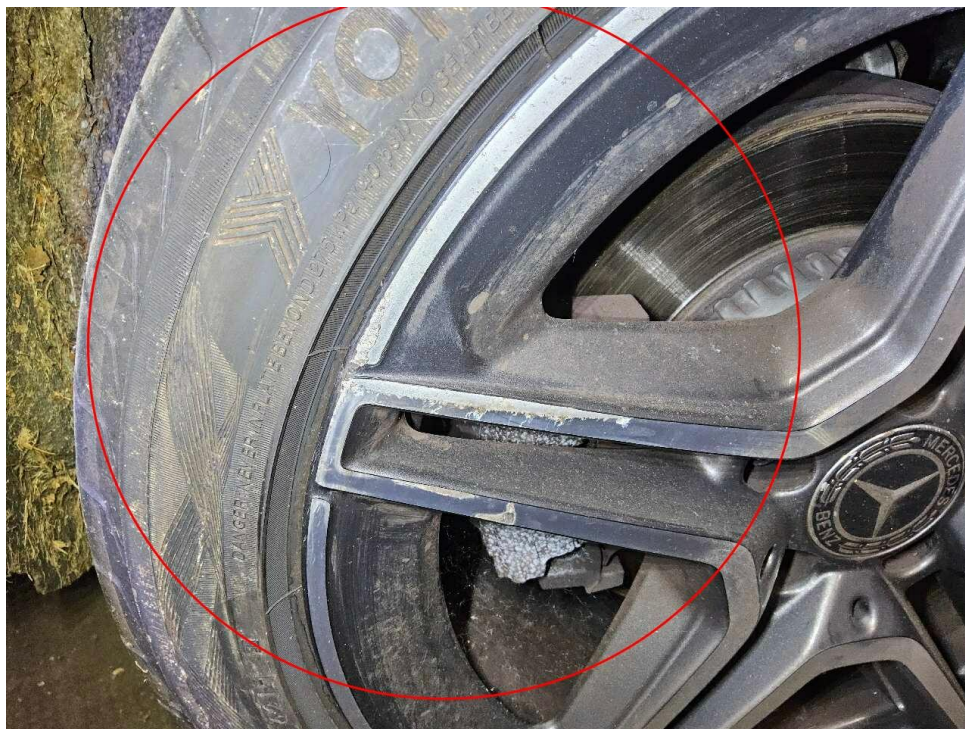
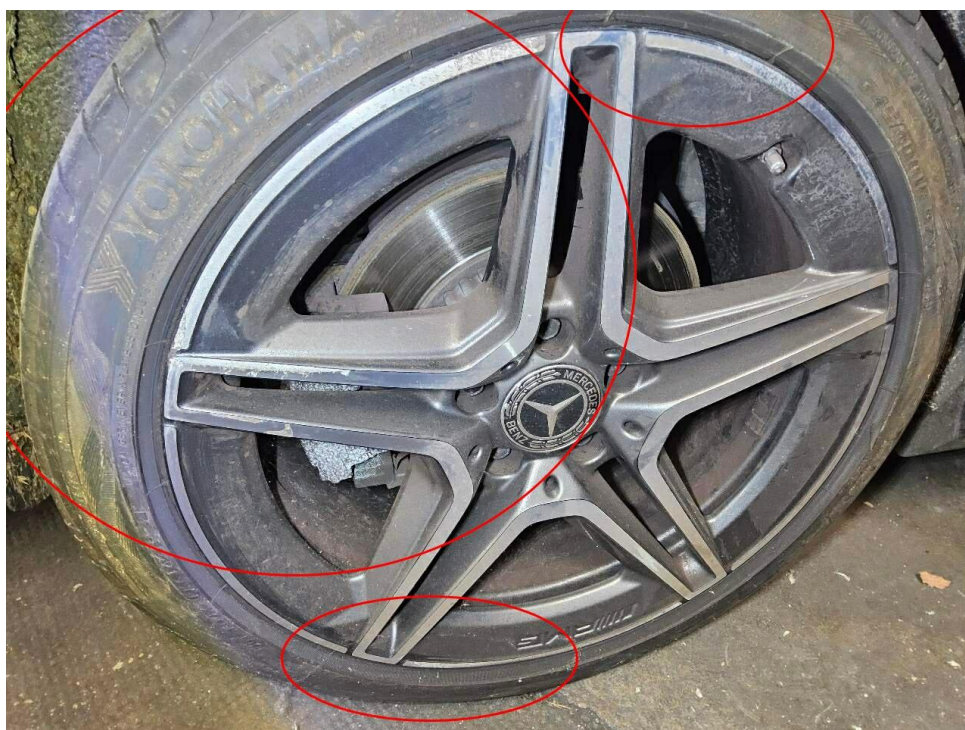
Bild 23 : Felge glanzgedreht hinten rechts verschrammt

Bild 24 : Felge glanzgedreht hinten rechts verschrammt

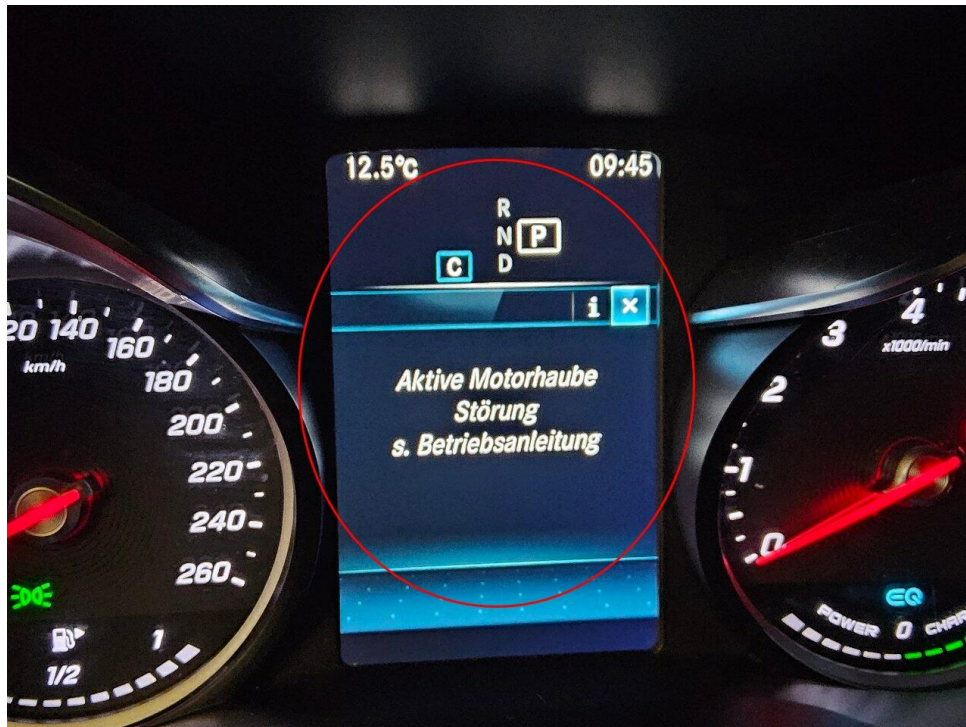
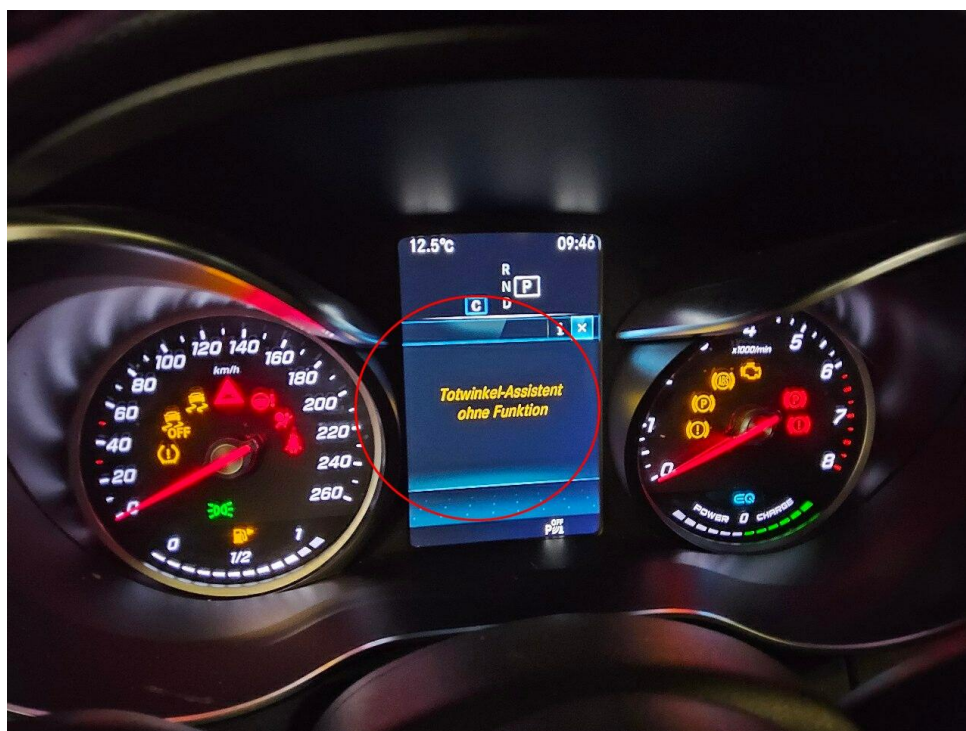
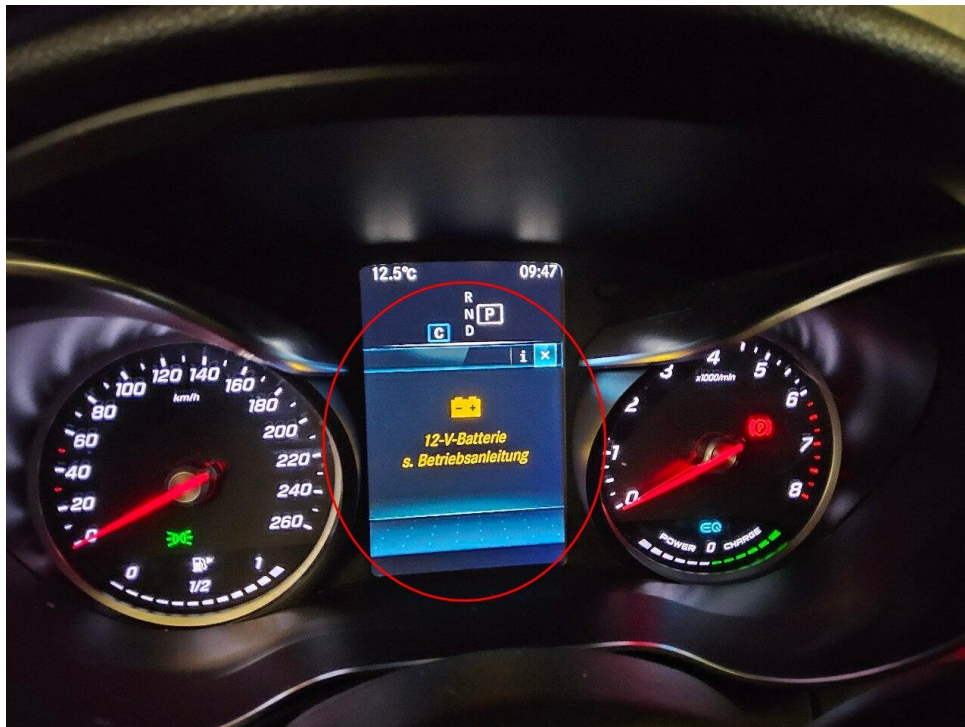
Aufgrund einer langen Standzeit von knapp 2 Jahren ist die Fahrzeugbatterie entladen und es ist **kein Motorstart möglich, weitere Standschäden können nicht ausgeschlossen werden.**

Bild 25 : Fahrzeug Standzeit ca. 2Jahre Batterie entladen (Stand Schäden) zahlreiche Fehlermeldungen aktiv

Bild 26 : Fahrzeug Standzeit ca. 2Jahre Batterie entladen (Stand Schäden) zahlreiche Fehlermeldungen aktiv

Bild 27 : Fahrzeug Standzeit ca. 2Jahre Batterie entladen (Stand Schäden) zahlreiche Fehlermeldungen aktiv

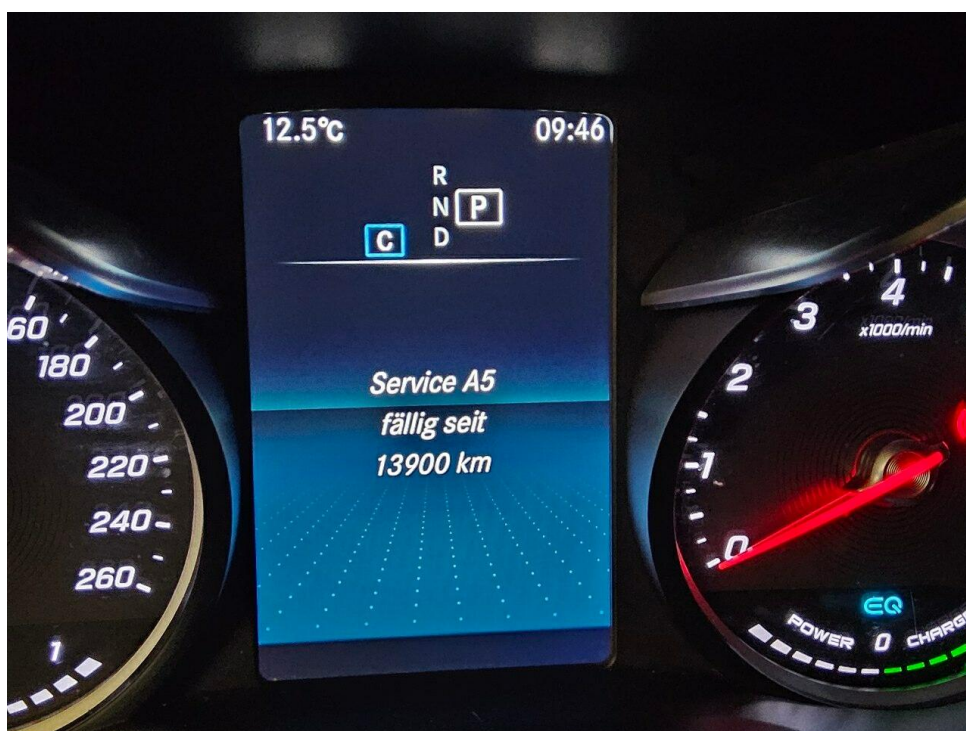
Es gibt **keine Wartungshistorie** zum Fahrzeug.

Bild 28 : Service Nachweis fehlt und Service überschritten
