**W E R T - G U T A C H T E N**

**Auftrag vom:** 12.06.2025

**Auftraggeber:** Gerichtsvollzieher Selensky  
Karlstraße 15  
37603 Holzminden

### Fahrzeugbeschreibung:

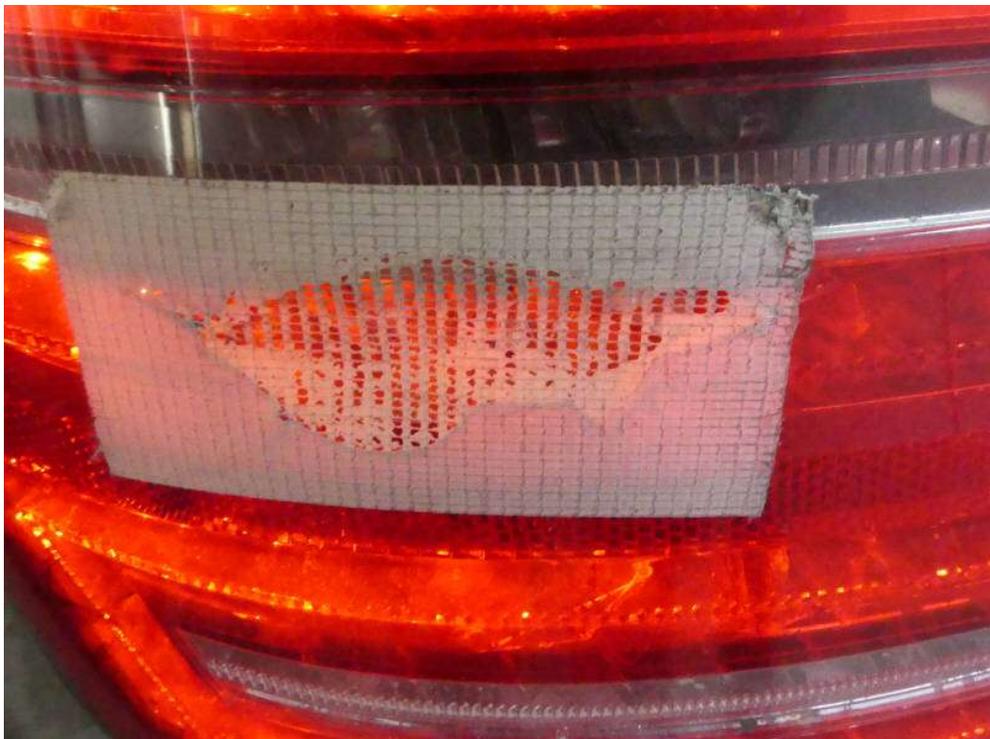
Bild 12

Rückleuchte links gebrochen

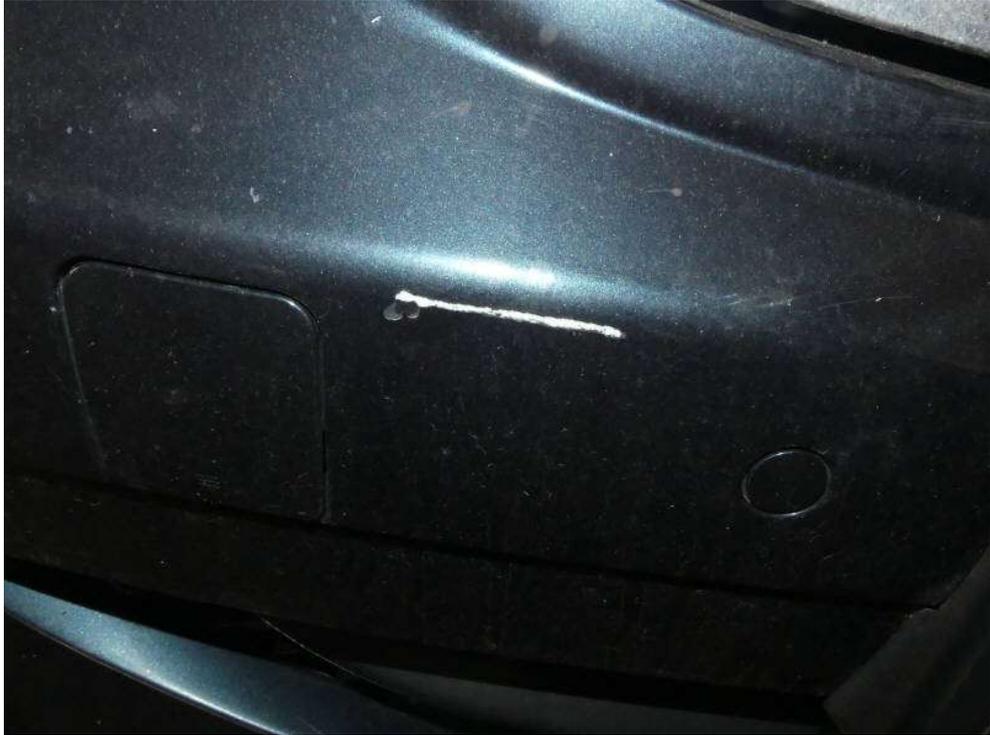
Bild 15 Stoßfänger vorn verkratzt

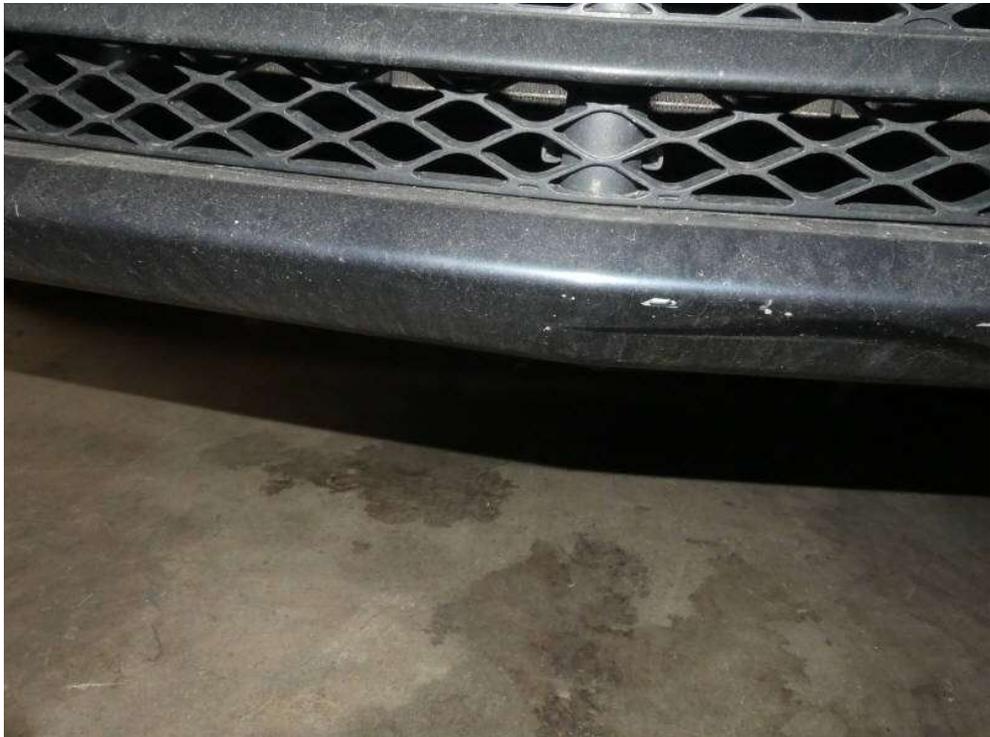
Bild 16 Stoßfänger vorn verkratzt

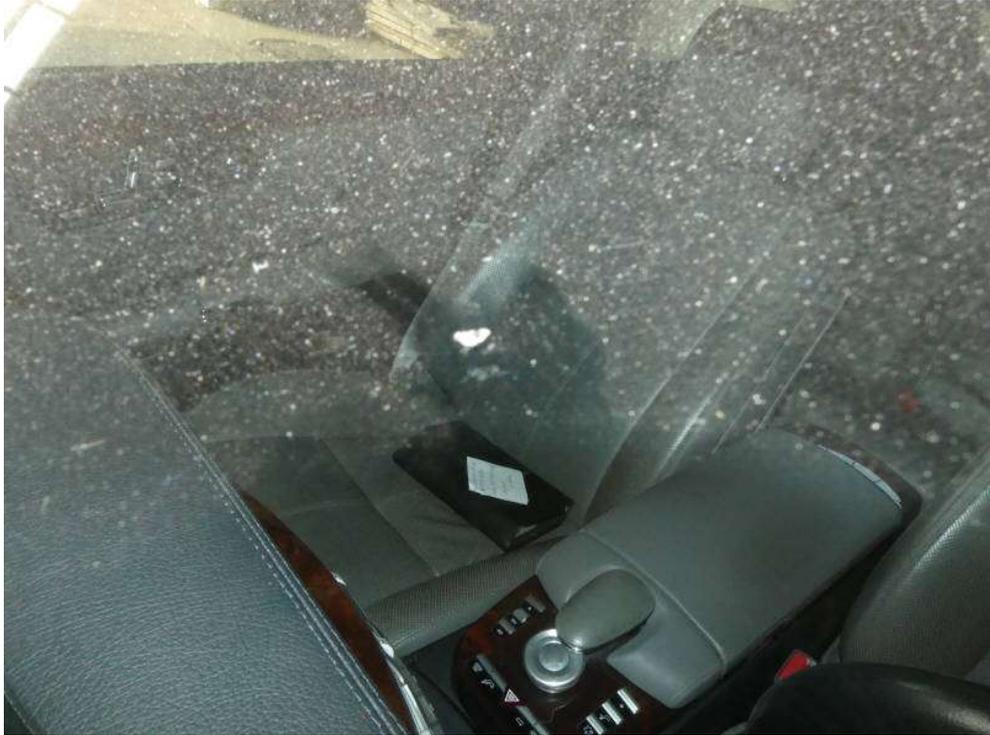
Bild 19 Windschutzscheibe Steinschlag

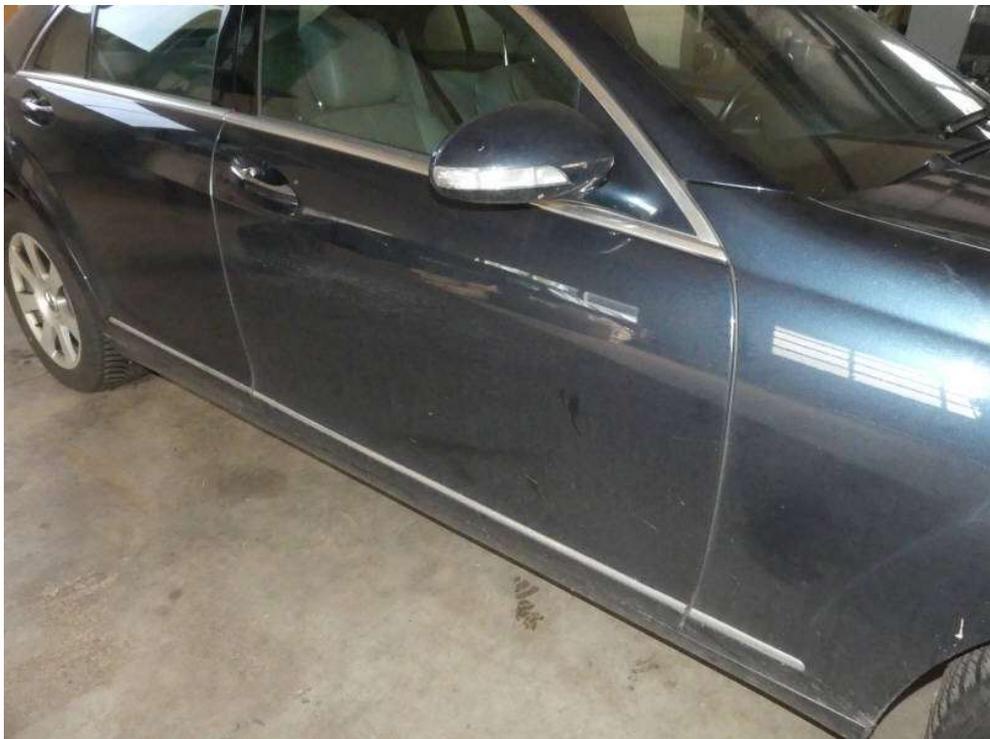
Bild 20 Tür vorn rechts verkrzt

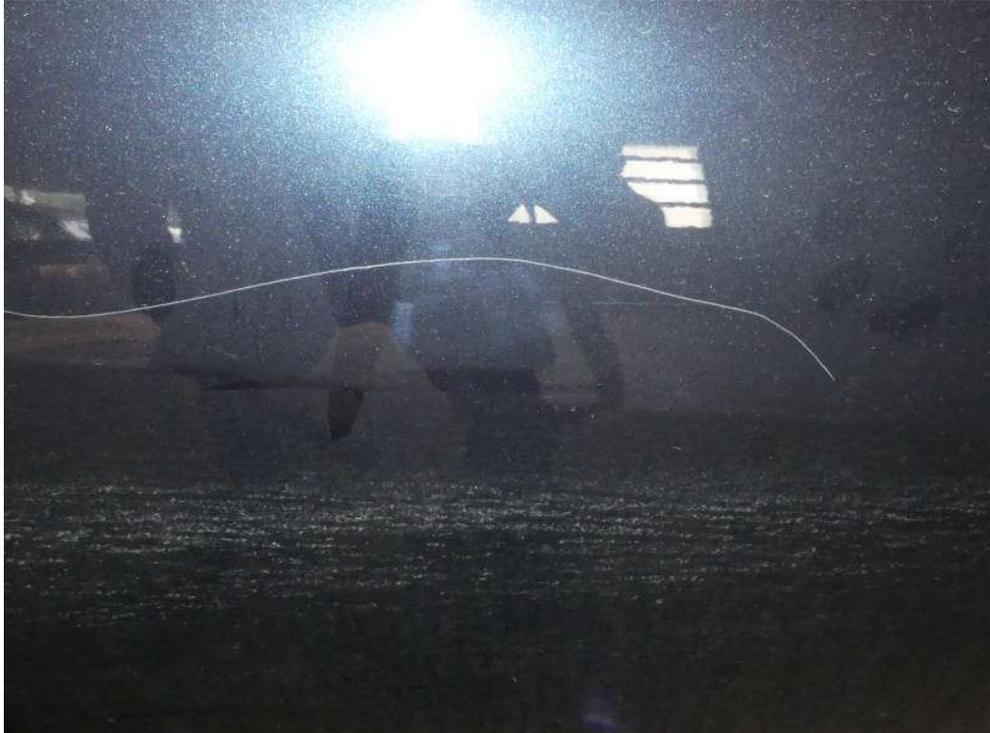
Bild 21

Tür vorn rechts verkratzt

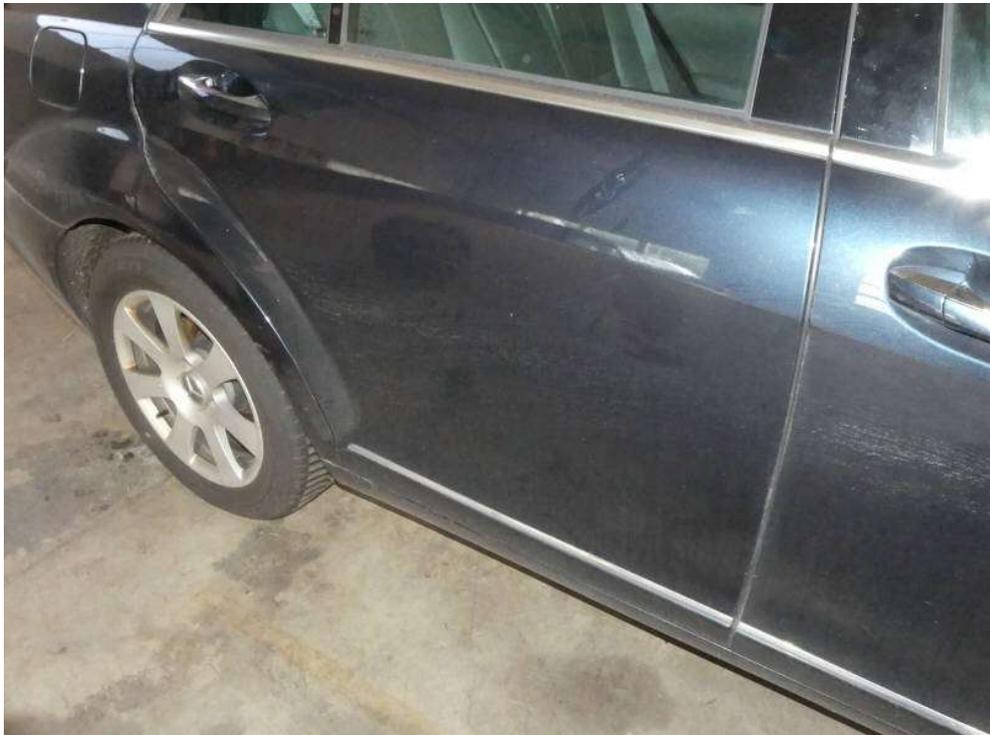
Bild 22

Tür hinten rechts verkratzt

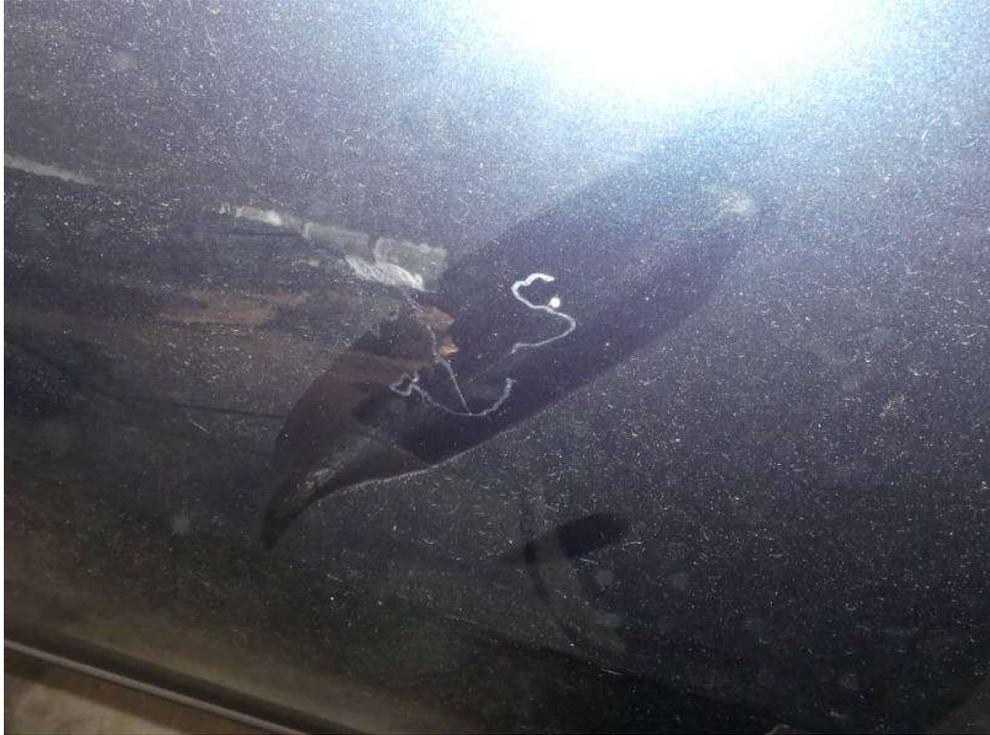
Bild 23 Tür hinten rechts verkratzt

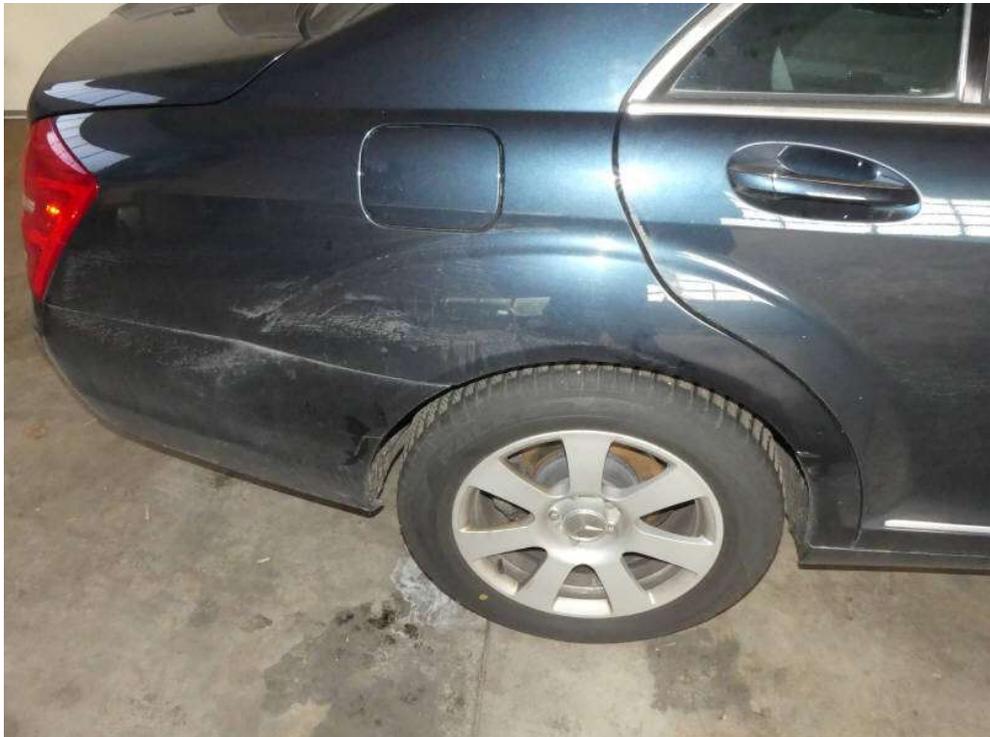
Bild 24 Seitenwand hinten rechts verkratzt

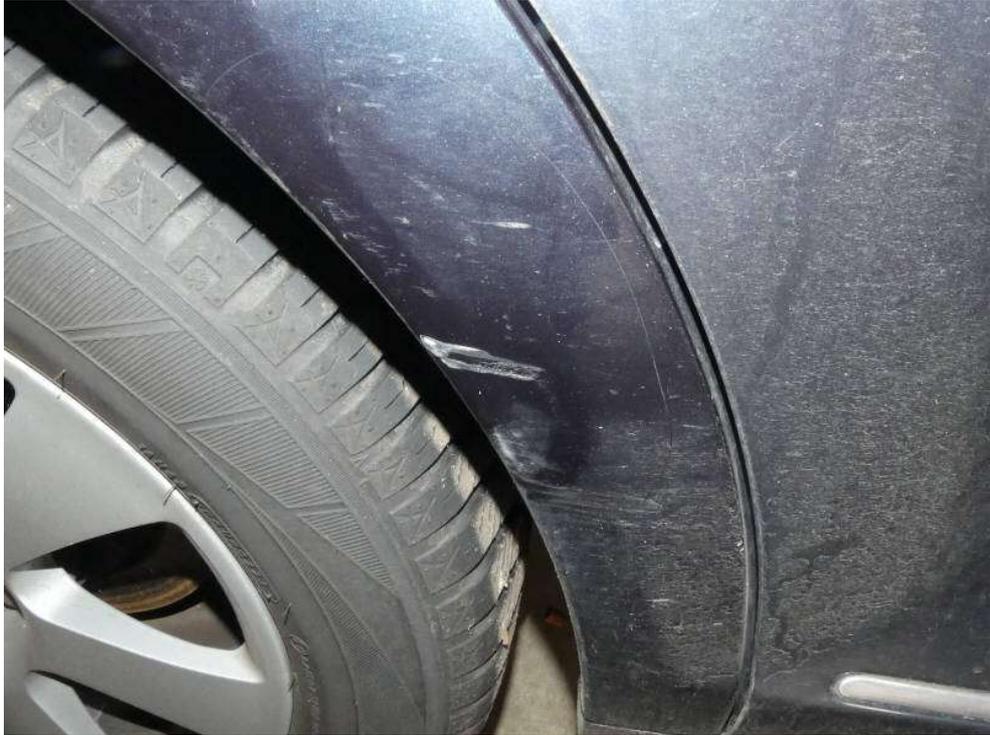
Bild 25                      Seitenwand hinten rechts verkratzt

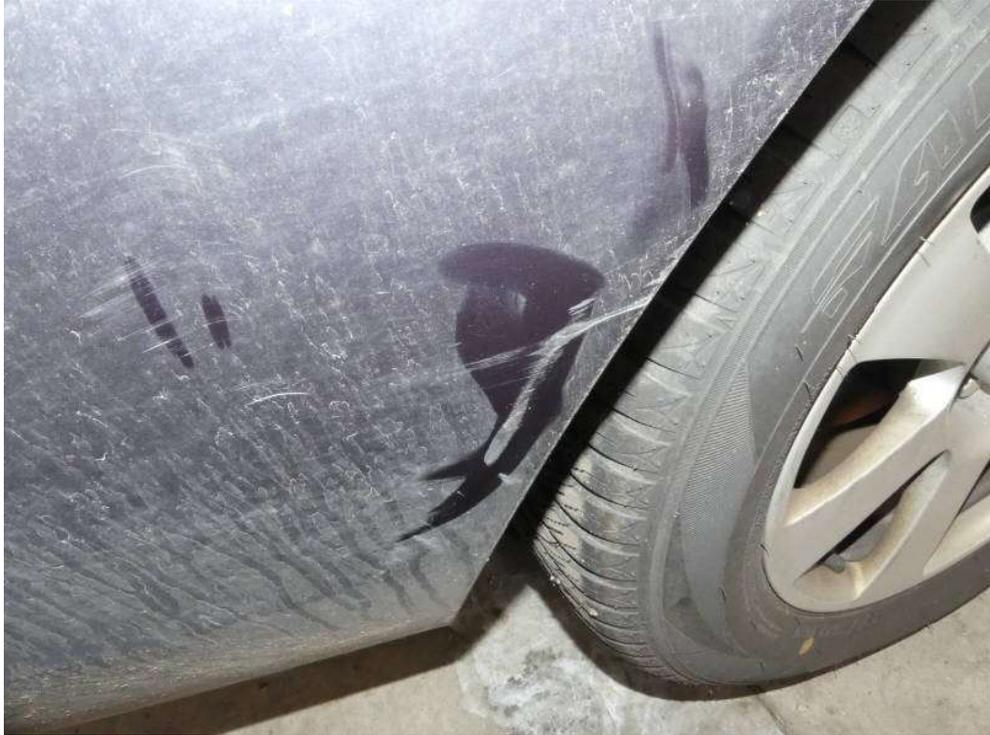
Bild 27

Stoßfänger hinten verkratzt

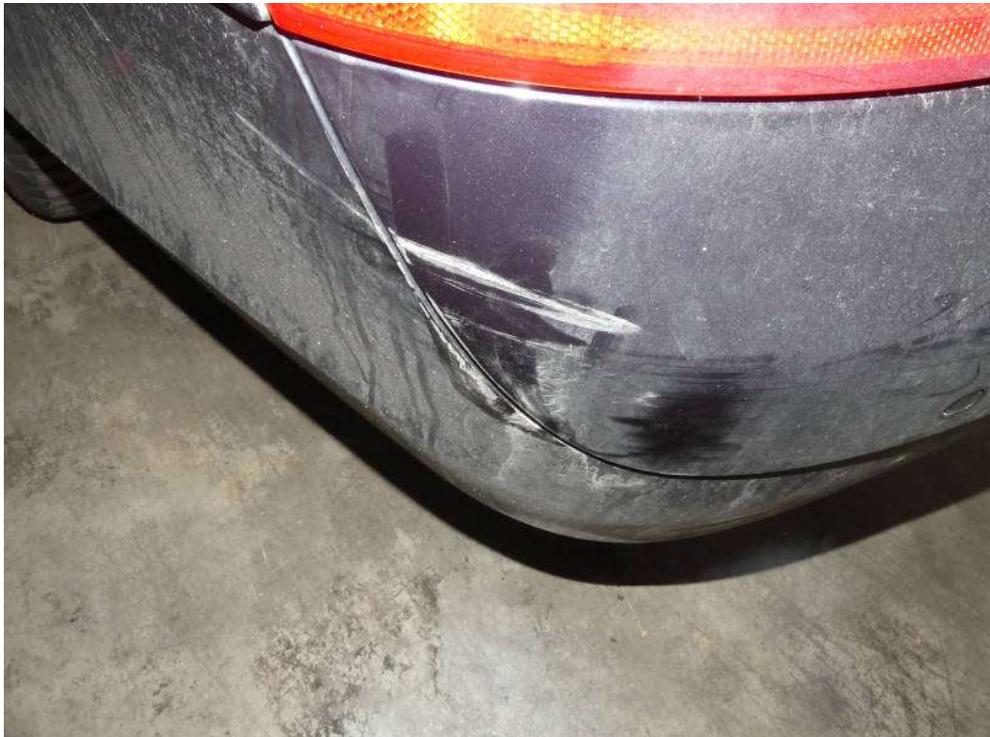
Bild 28

Stoßfänger hinten verkratzt

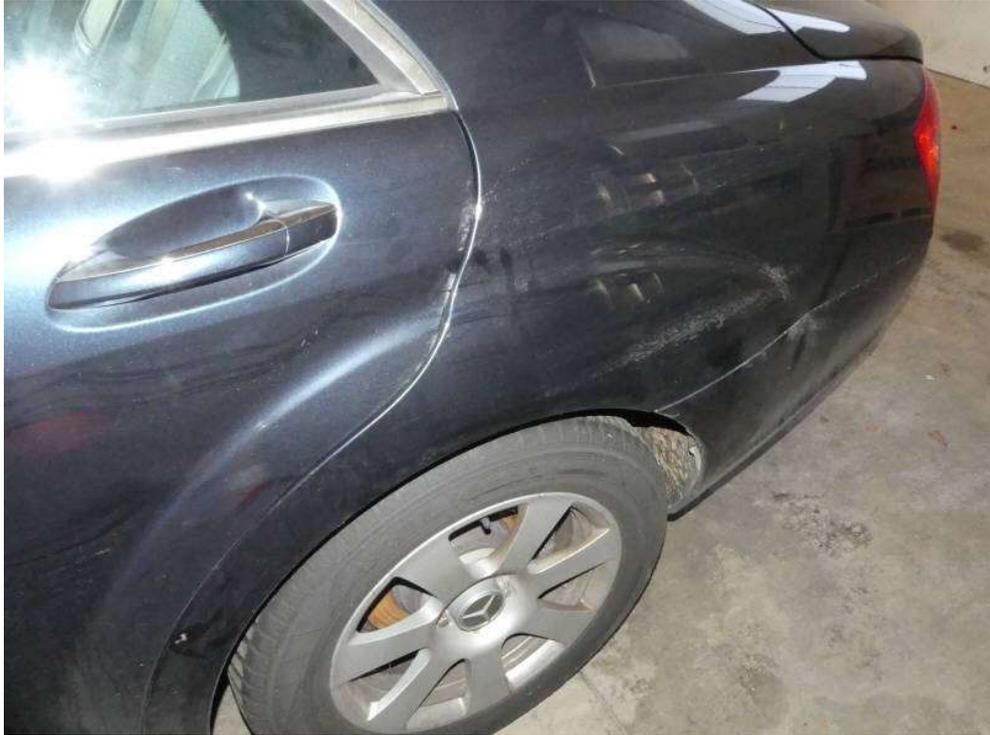
Bild 29                      Seitenwand hinten links verkratzt

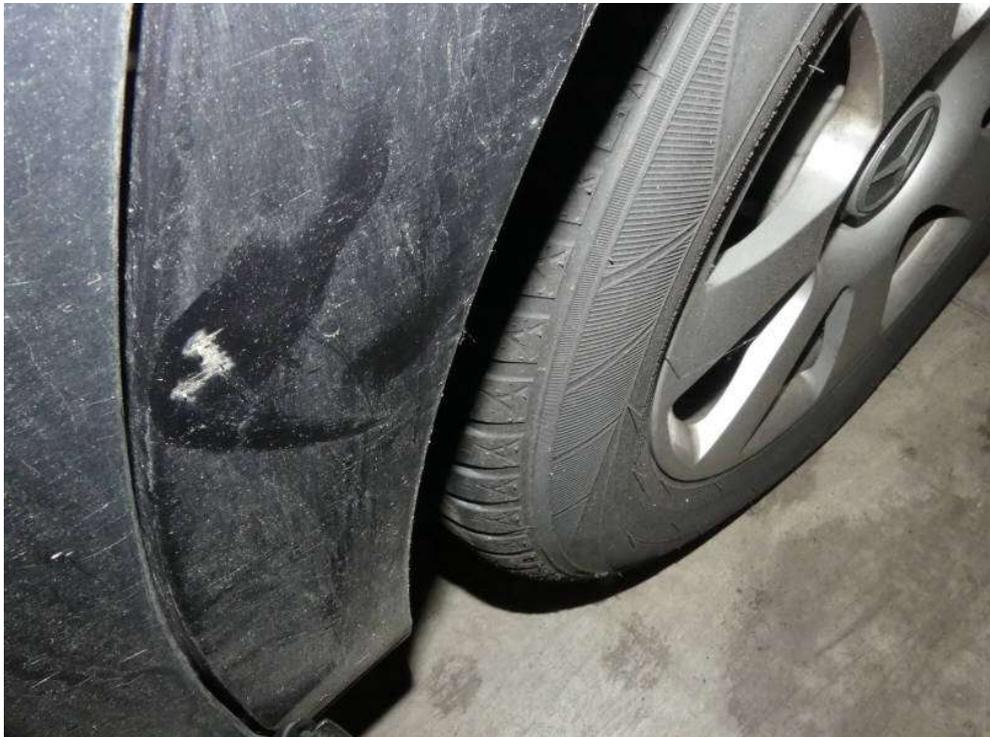
Bild 30                      Seitenwand hinten links verkratzt
