W E R T - G U T A C H T E N Nr.: 0079W5U864

Auftraggeber: Gerichtsvollzieher Selensky
Karlstraße 15
37603 Holzminden

Fahrzeugbeschreibung:

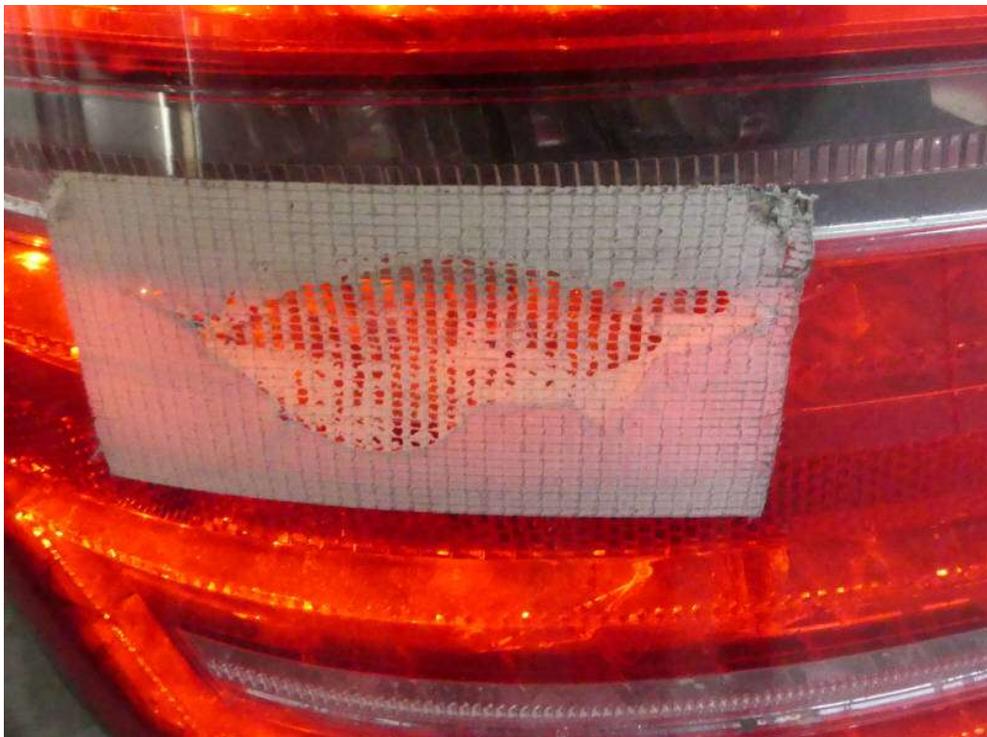
Bild 12

Rückleuchte links gebrochen

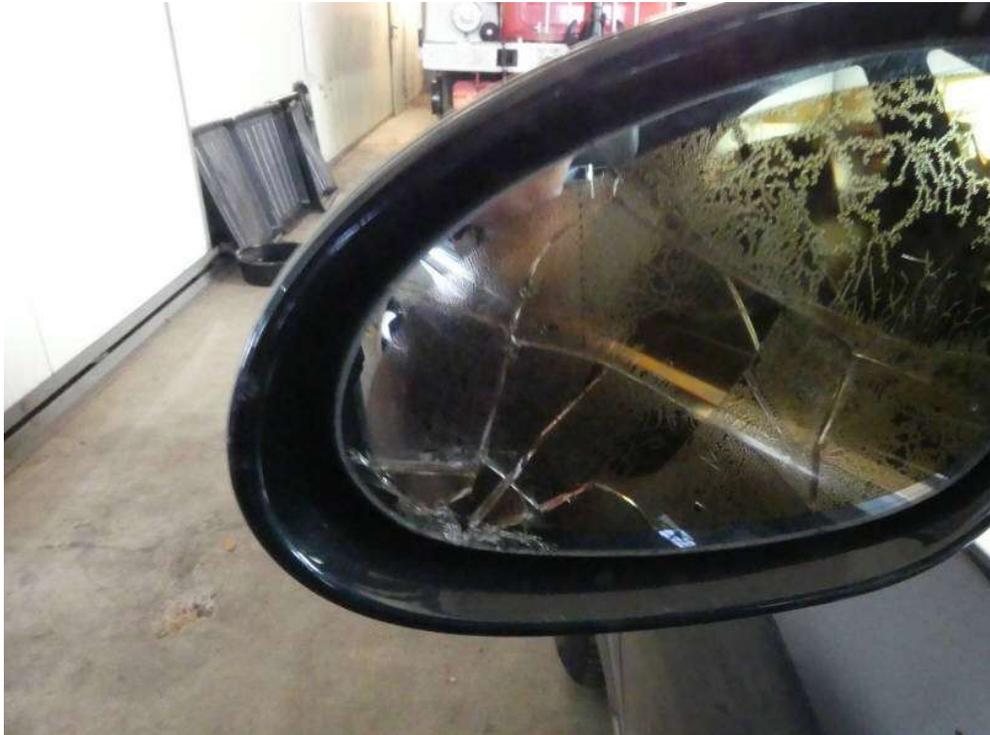
Bild 13

Spiegel vorn links gebrochen

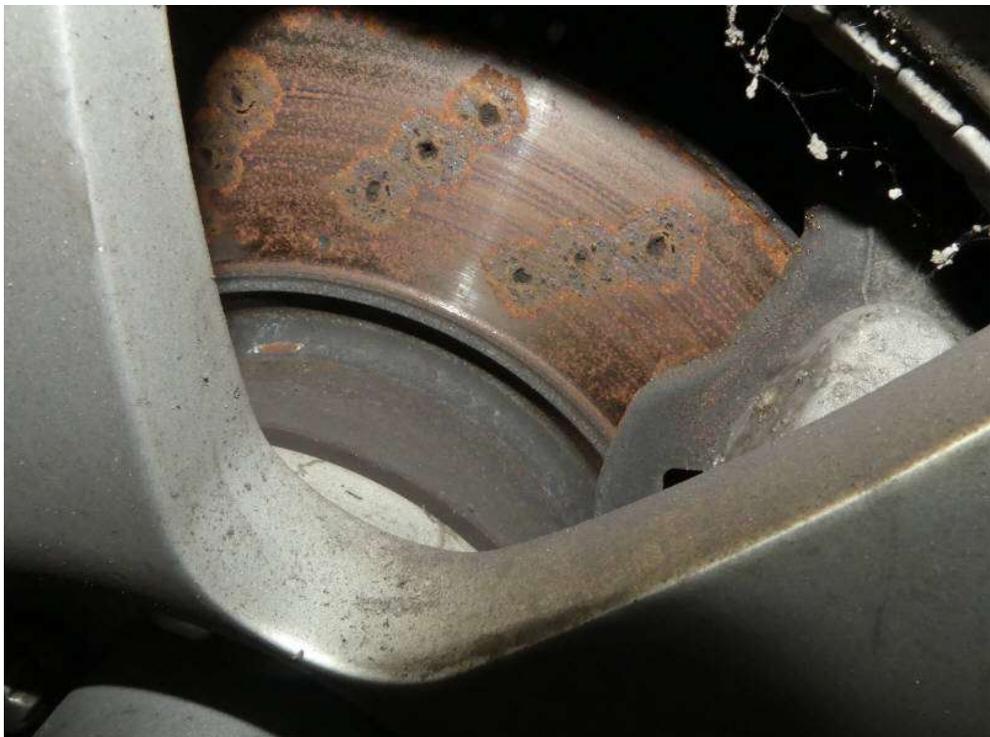
Bild 14

Bremsscheiben Korosion

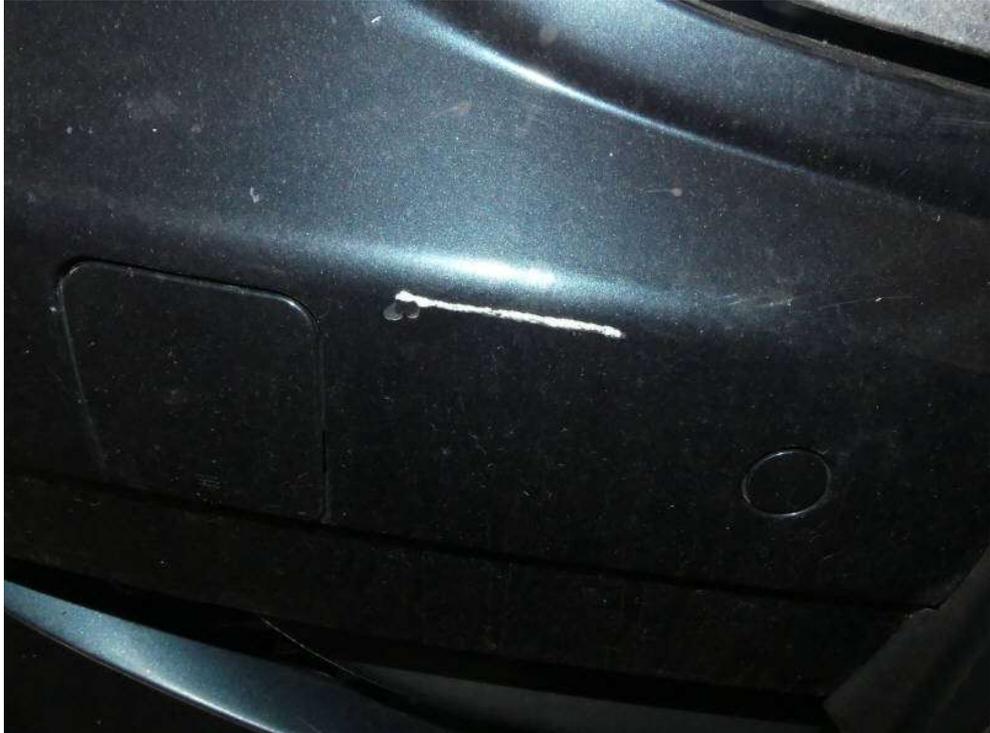
Bild 15

Stoßfänger vorn verkratzt

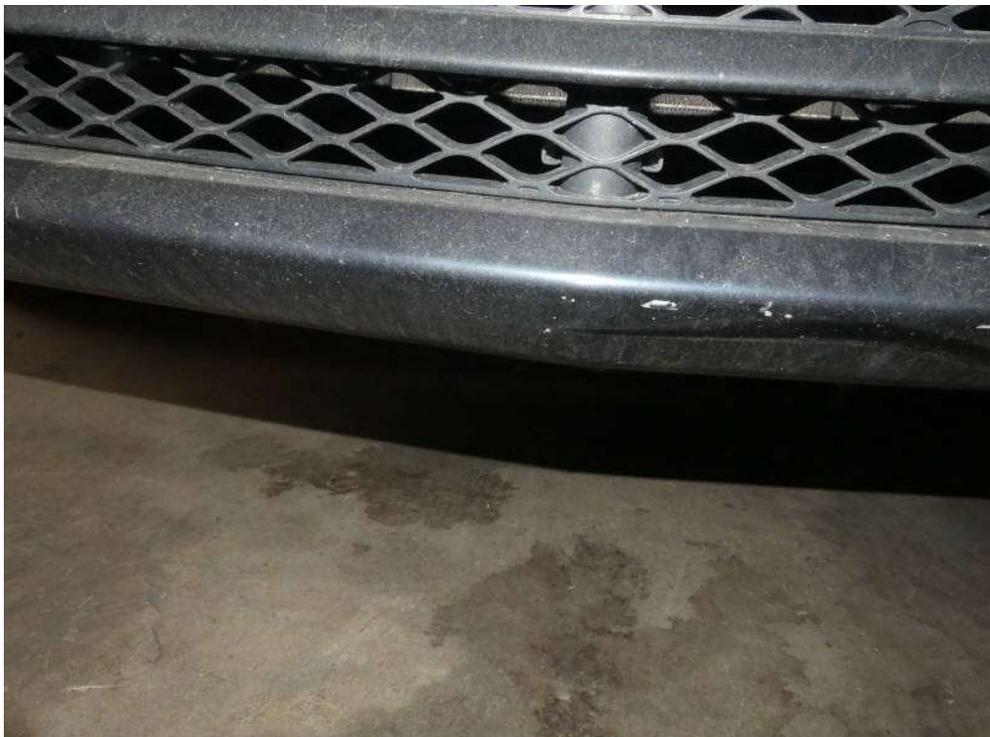
Bild 16

Stoßfänger vorn verkratzt

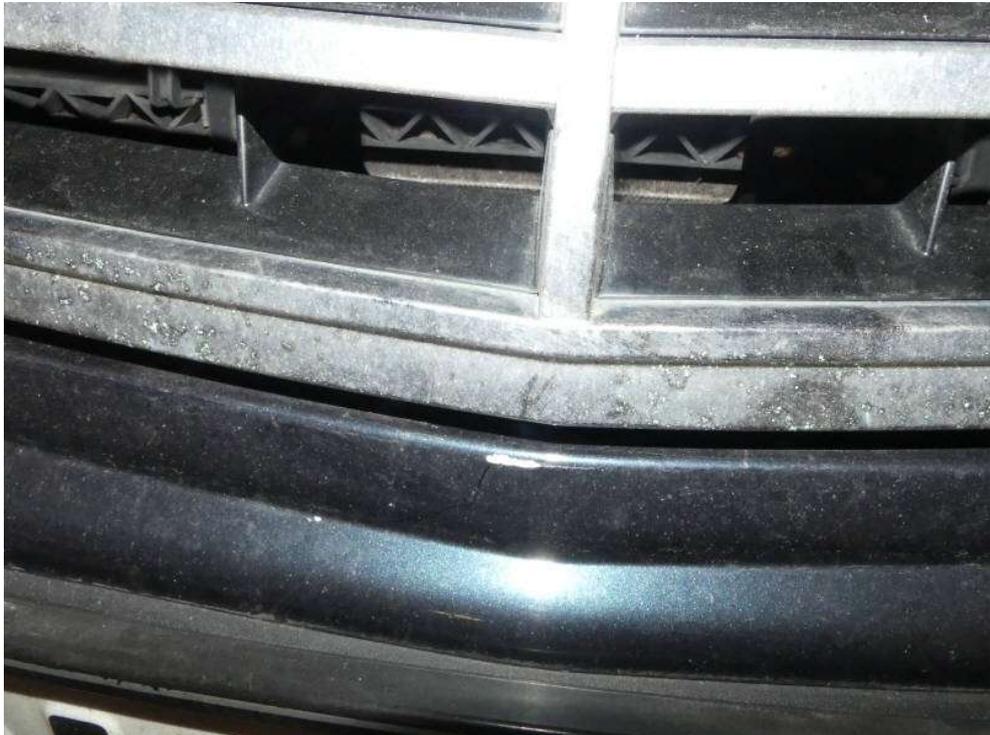
Bild 17

Stoßfänger vorn verkratzt

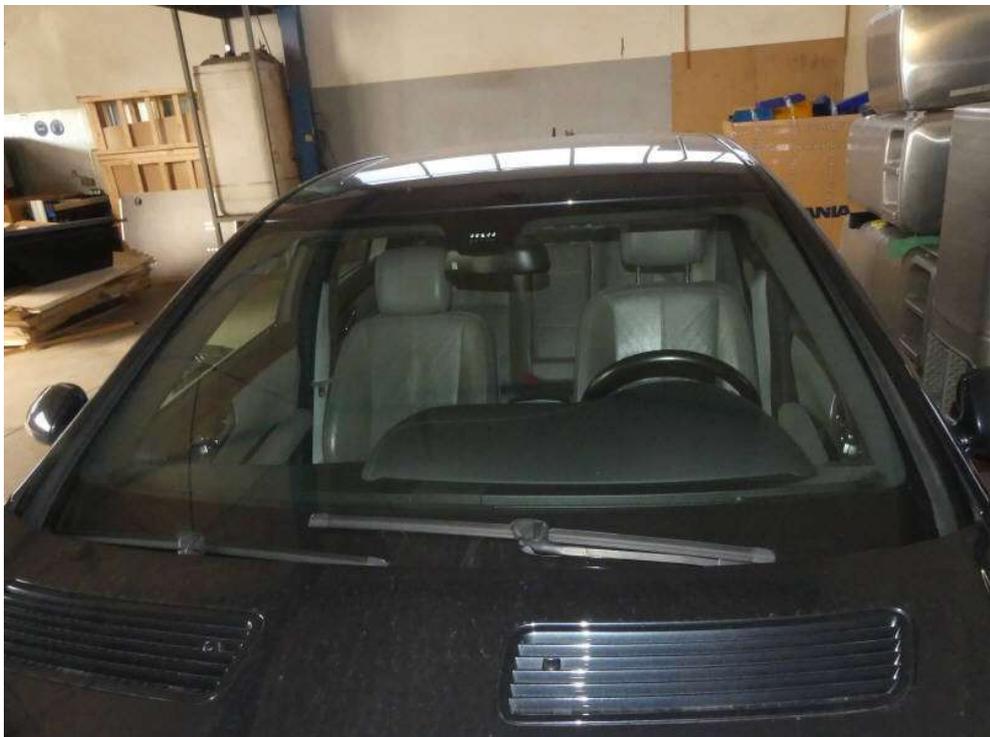
Bild 18

Windschutzscheibe Steinschlag

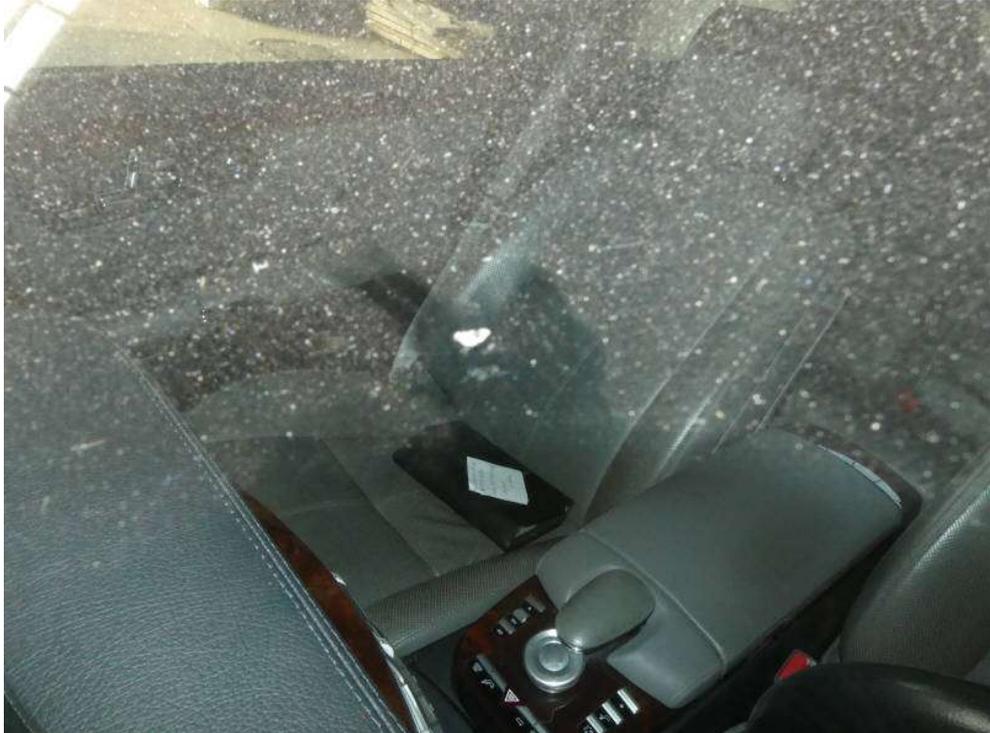
Bild 19 Windschutzscheibe Steinschlag

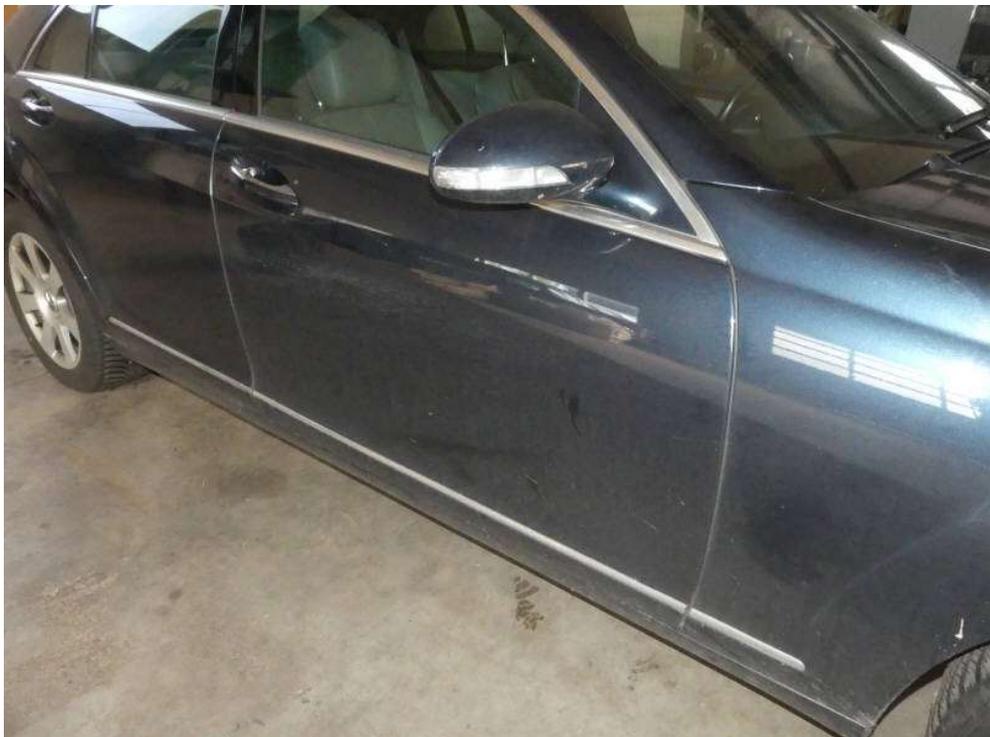
Bild 20 Tür vorn rechts verkrztzt

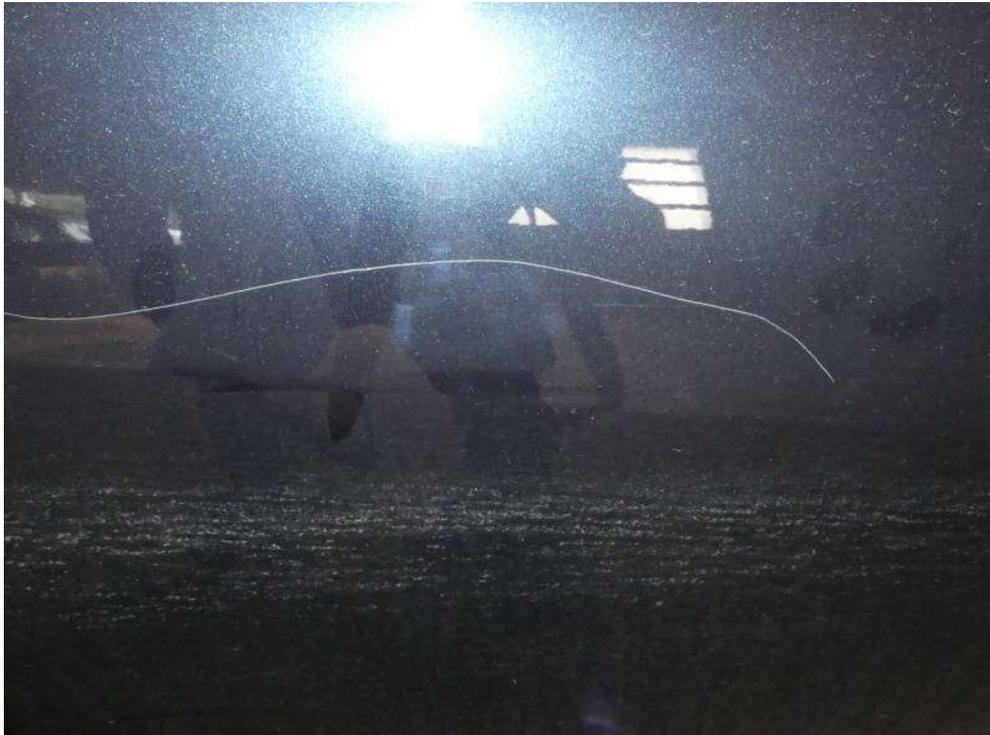
Bild 21

Tür vorn rechts verkratzt

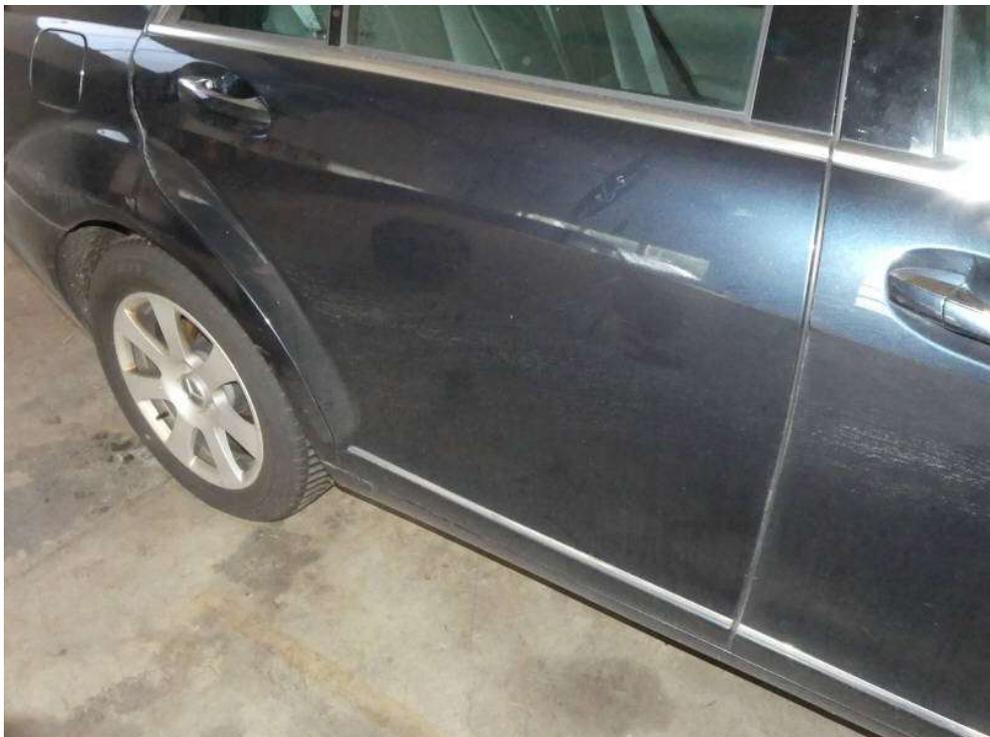
Bild 22

Tür hinten rechts verkratzt

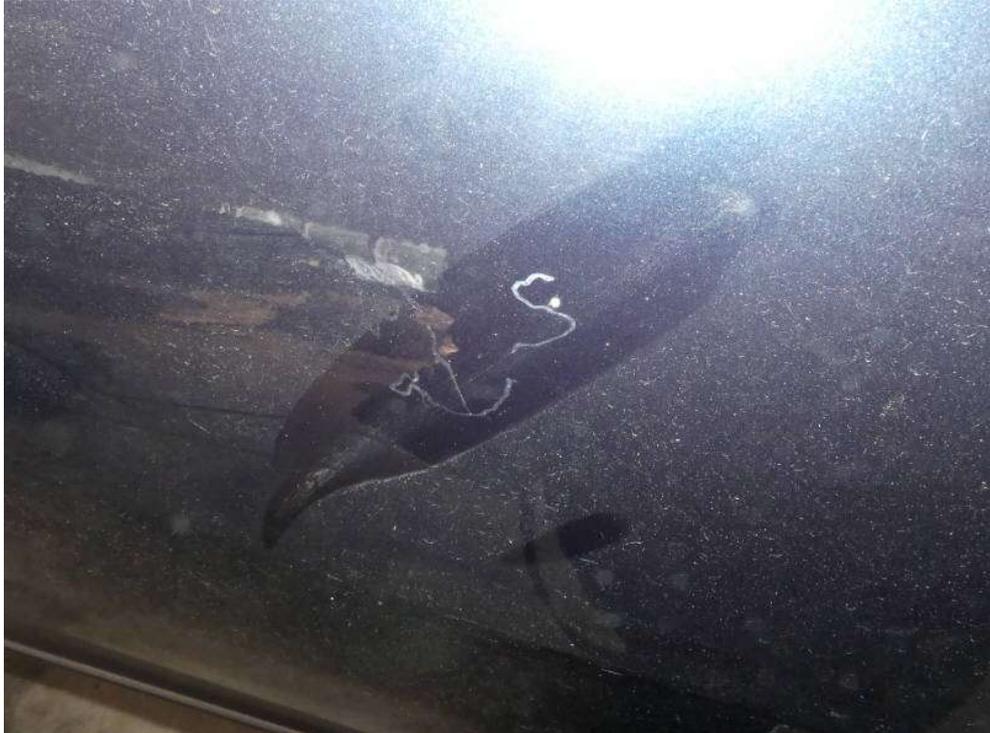
Bild 23

Tür hinten rechts verkratzt

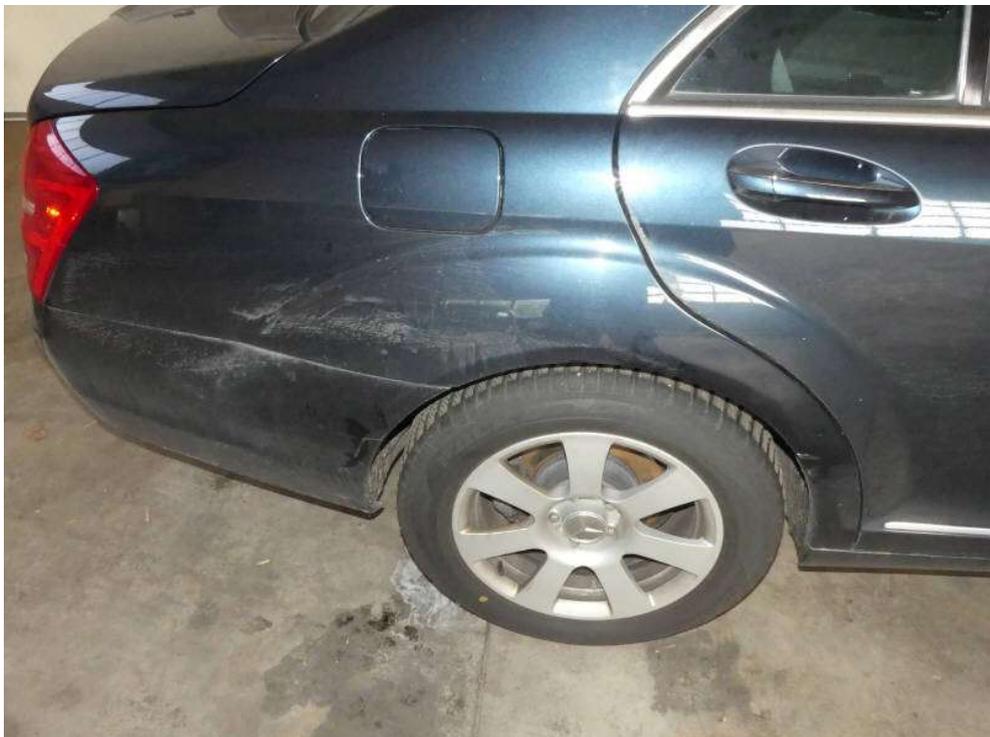
Bild 24

Seitenwand hinten rechts verkratzt

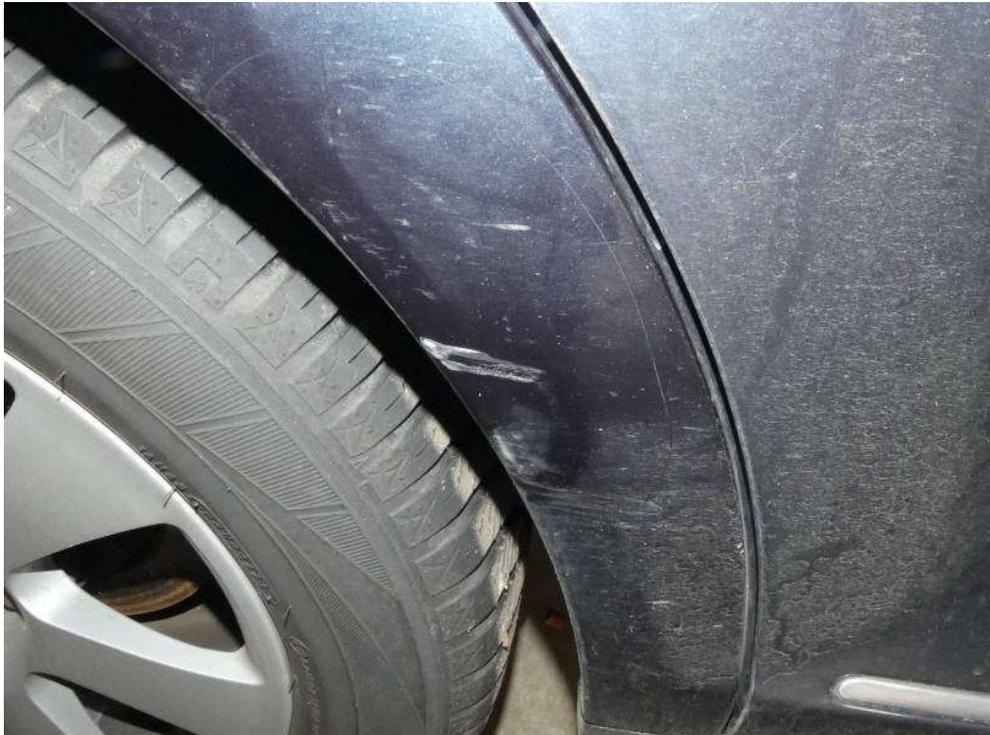
Bild 25

Seitenwand hinten rechts verkratzt

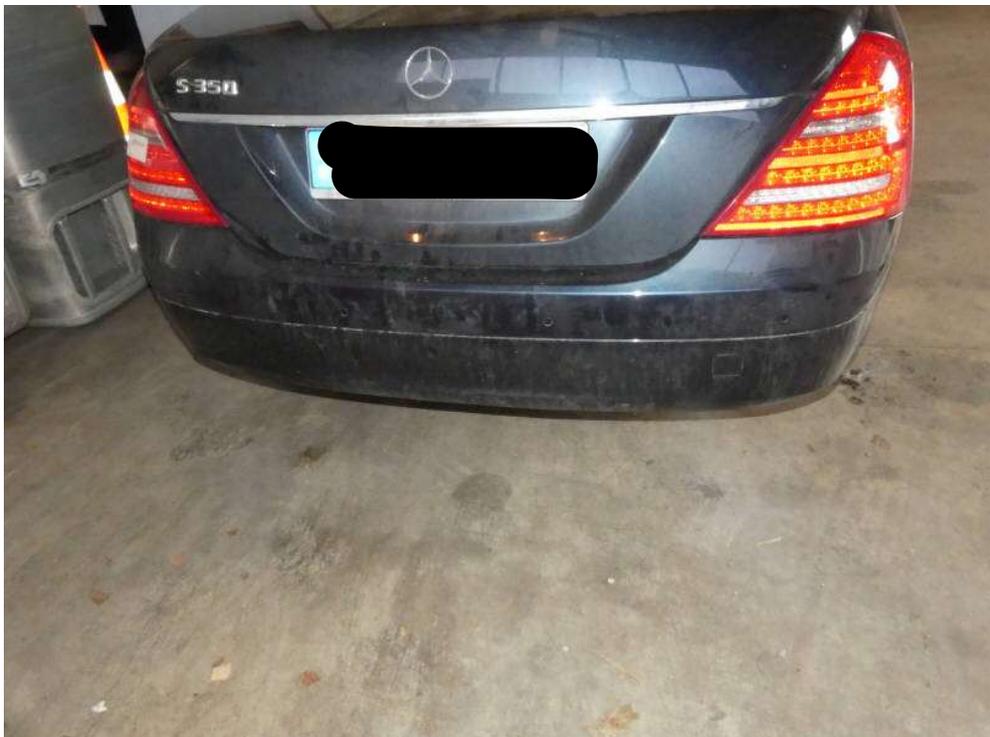
Bild 26

Stoßfänger hinten verkratzt

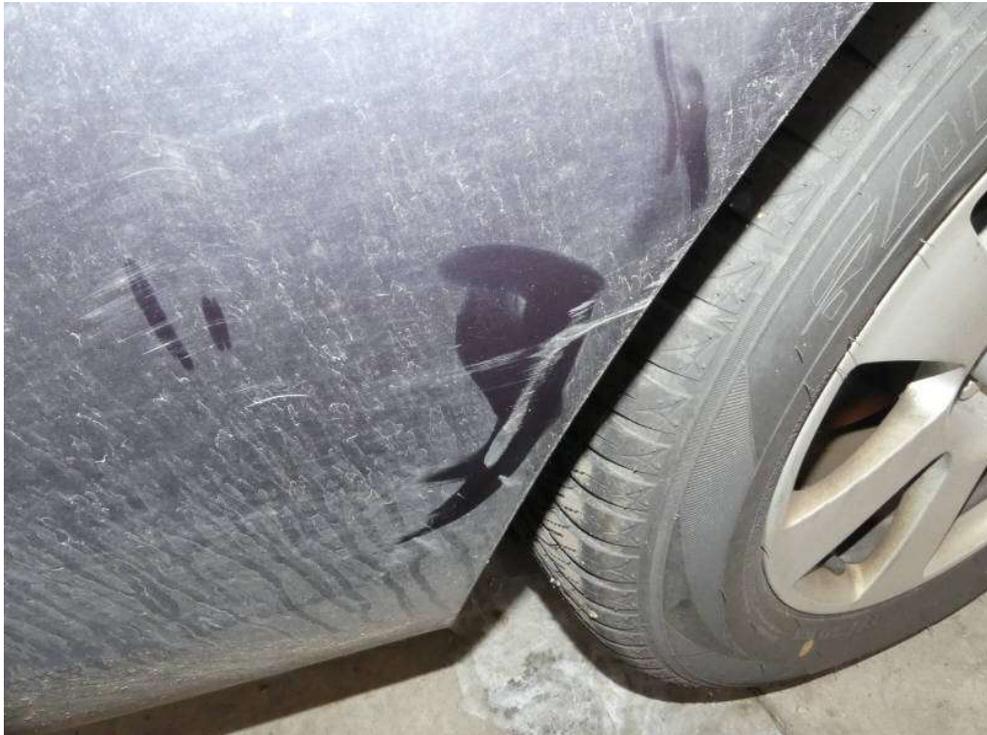
Bild 27

Stoßfänger hinten verkratzt

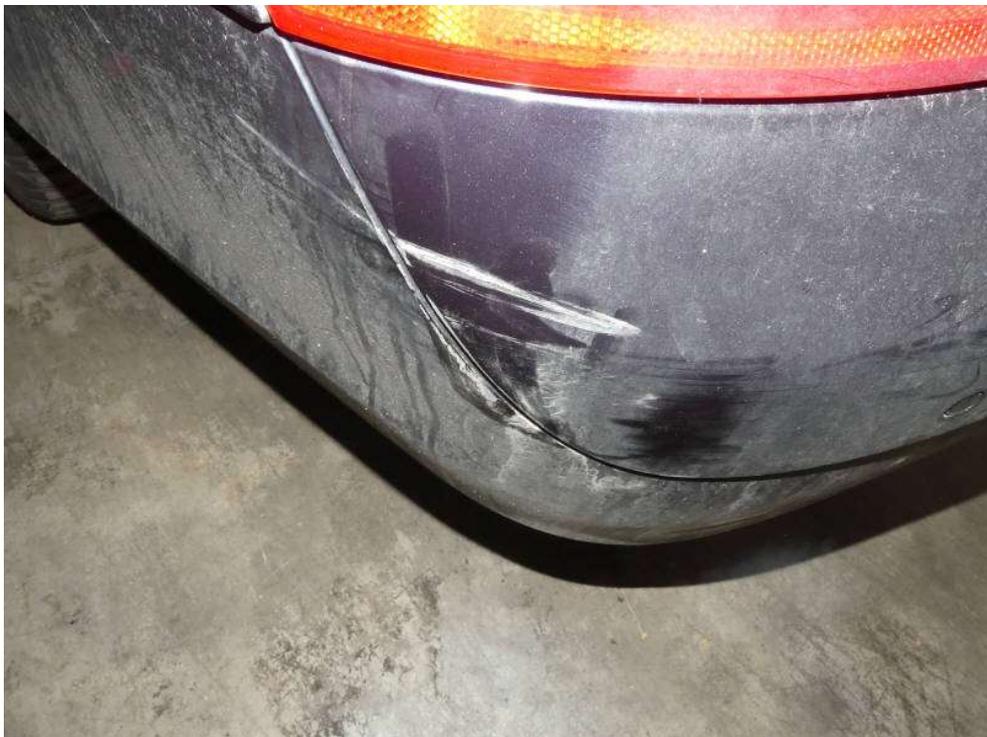
Bild 28

Stoßfänger hinten verkratzt

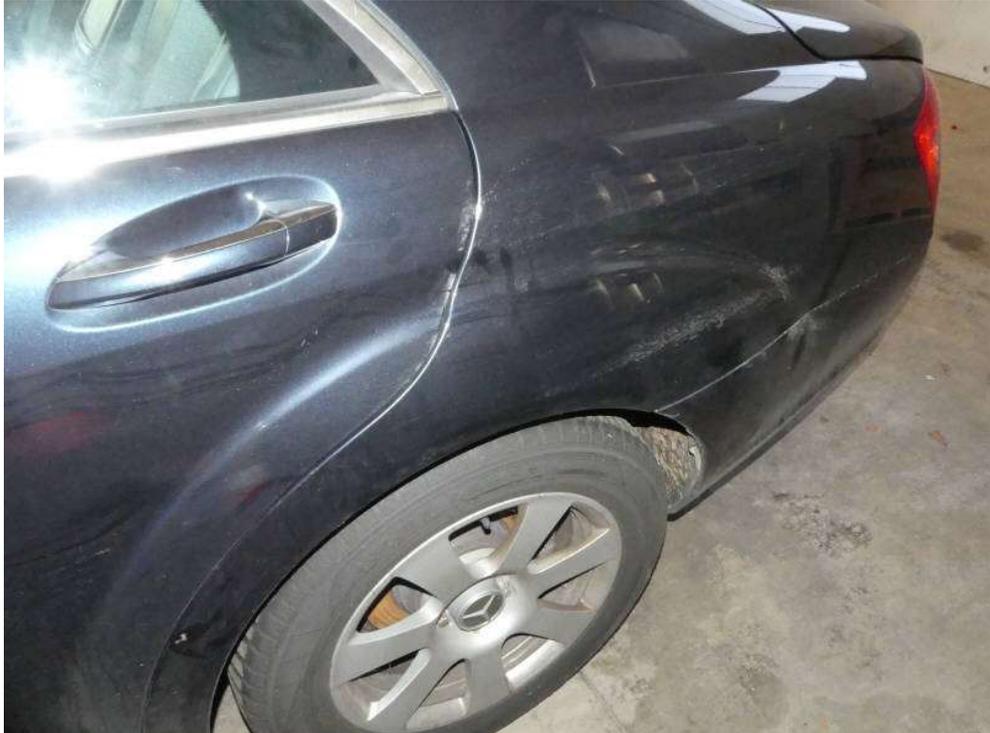
Bild 29

Seitenwand hinten links verkratzt

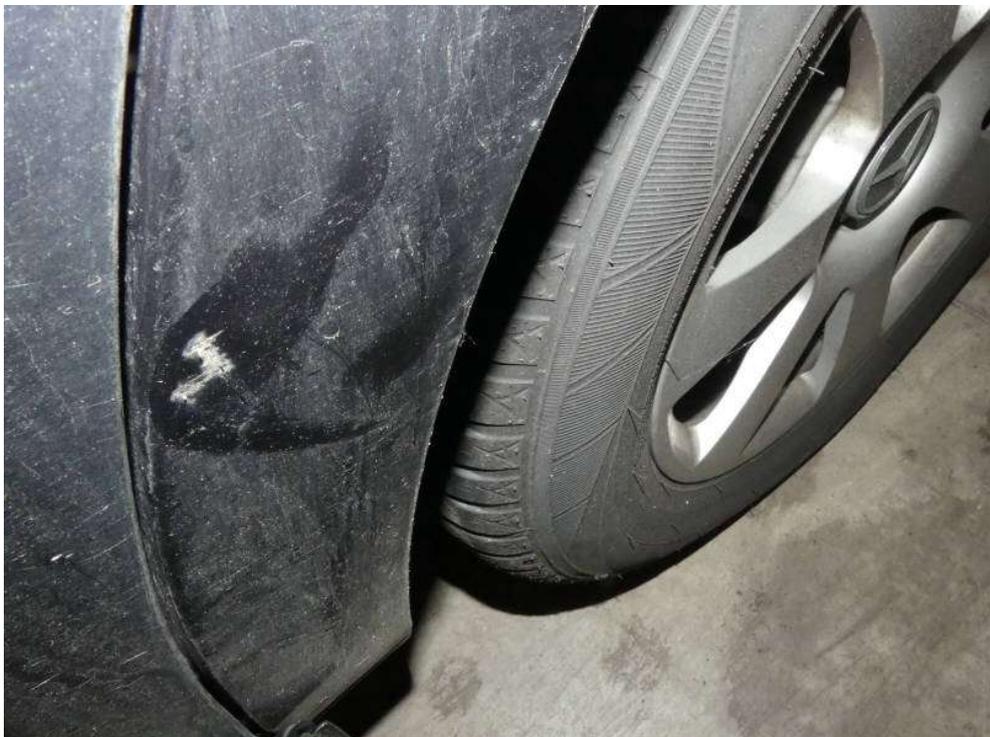
Bild 30

Seitenwand hinten links verkratzt
