TÜV SÜD Gutachten

**Gutachten-Nr. 1691222****Bei Rückfragen bitte Gutachten-Nr.
und Datum angeben****Datum: 14.03.2024**

Fahrzeugbewertung

Amtliches Kennzeichen	-UNBEKANNT-
Fahrzeugidentnummer	124M29055
Fahrzeugart	Lastkraftwagen
Aufbaubeschreibung	Bagger 1-türig
Fahrzeughersteller	ATLAS
Typ	1204
Verkaufsbezeichnung	ATLAS 1204 Mobil-Bagger
Antriebsart	Diesel
Leistung	49 kW
Hubraum	3770 ccm
Farbe	gelb uni
Baujahr	1986
Anzahl Vorbesitzer	unbekannt
zulässige Gesamtmasse	11.500 kg
Sitz- / Stehplätze	1/0
Betriebsstunden	8.316 abgelesen 8.316 geschätzt
Bereifung	
Vorderachse	9.00-20 SOLIDEAL PIY RATING Links 10,0 / 10,0 GO / GO Rechts 10,0 / 10,0 GO / GO
Hinterachse	9.00-20 SOLIDEAL PIY RATING Links 10,0 / 10,0 GO / GO Rechts 10,0 / 10,0 GO / GO
	Legende: GO = Geländereifen
Ausstattung	Deutz Dieselmotor Typ F4L 912 Dieselmotor luftgekühlt, Kraftstofftank 139 l, Trockenluftfilter, Kaltstarteinrichtung, Power Speed Hydraulik Hochleistungsdoppelpumpe, Hydrauliktank 135 l, Servounterstützte Zwei-Hebel Kreuzschaltung, Drehwerk durch Kolbenölmotor über Übersetzungsgetriebe und Antriebsritzel auf den außenverzahnten Kugeldrehkranz, Fahrzeugelektrik 24 V, direktbetriebener Druckluftkompressor

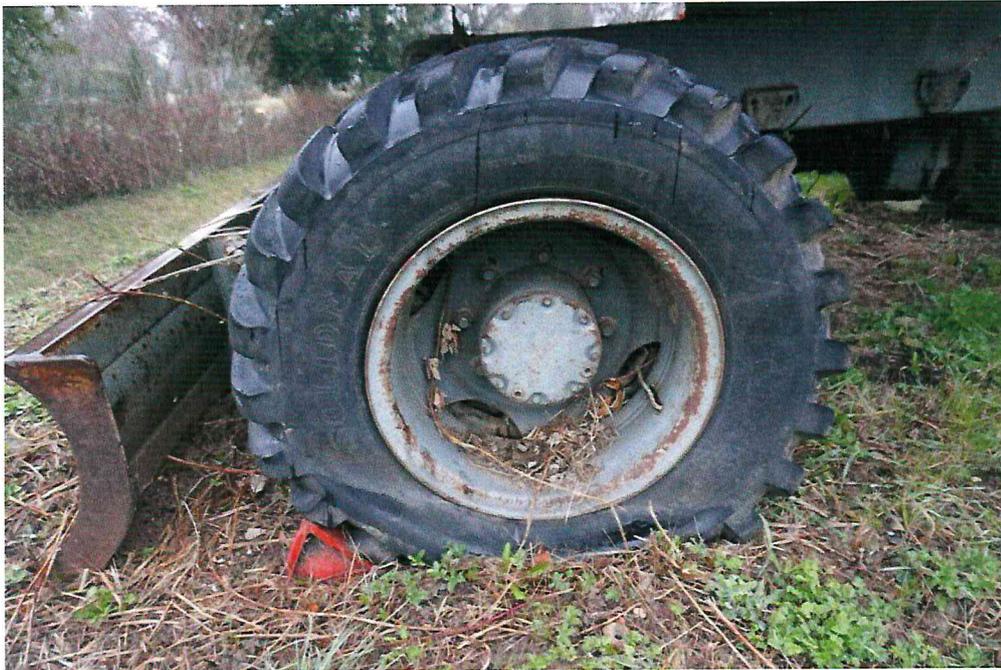
Bild 9

- Batterie defekt
- Bereifung an Starrachse rechts ohne Luft
- Frontscheibe gerissen
- Motor ohne Funktion
- Fahrerkabine starke Korrosion,
- Dachlucke undicht, Feuchtigkeit im Innenraum
- Heckabdeckung gebrochen
- Hydraulikanlage konnte nicht überprüft werden

Ansicht Rad
Starrachse rechts.
