## Bewertungsgutachten

**FIN WDD2120011B133264**

| Typ / Verkaufsbezeichnung | 212 / E 220 BlueTEC 9G-TRONIC |

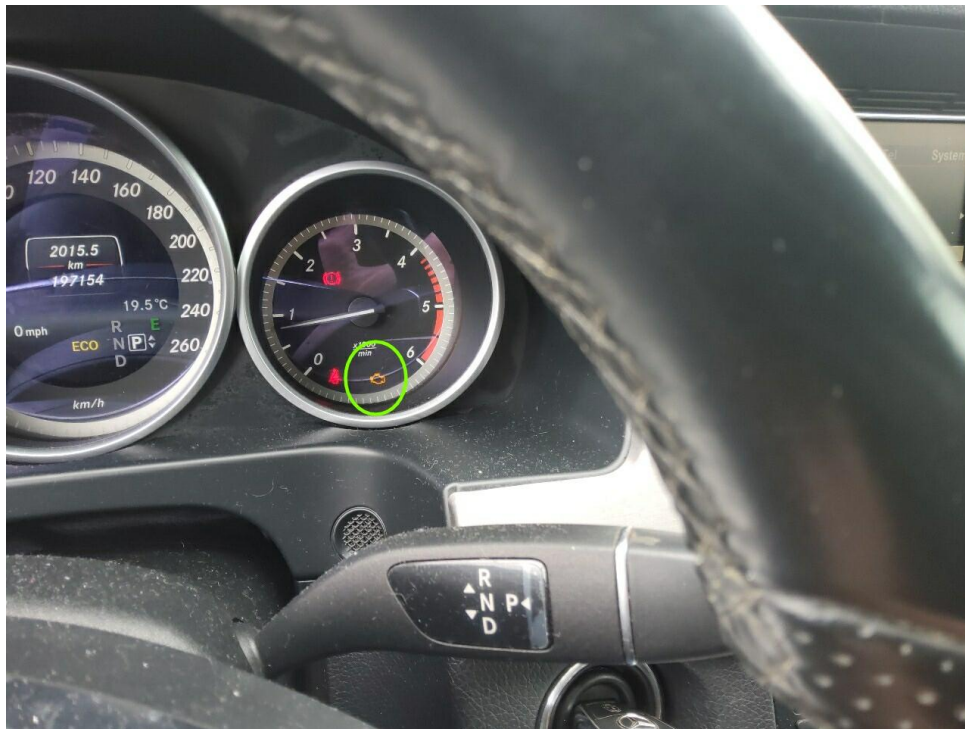
Bild 5 : Motorkontrolle leuchtet

Motorkontrolle leuchtet, prüfen und Befund festlegen, Schadenerweiterung möglich (Bild 5); Service fällig, erneuern (Bild 6); Zierleiste Schalttafel verschrammt, erneuern (Bild 7); Windschutzscheibe Steinschlag im Fahrersichtfeld, erneuern (Bild 8); Tür vorne links mehrfach eingedellt, drücken (Bild 9); Stoßfänger hinten eingedrückt und verschrammt, erneuern (Bild 10, 15); Pannenset fehlt, erneuern; Stoßfänger vorne eingedrückt und verschrammt, erneuern (Bild 11, 12); Tür hinten links eingedellt, drücken (Bild 13); Schwellerverkleidung links verschrammt, instandsetzen (Bild 14); Tür hinten rechts eingedellt, drücken (Bild 16).

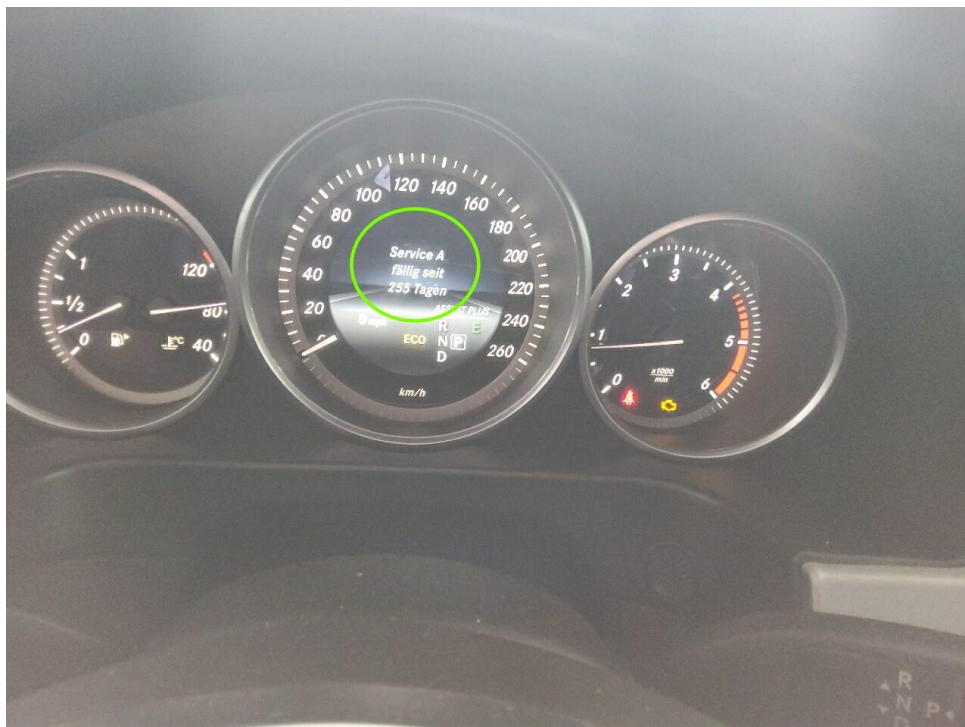
Bild 6 : Service fällig

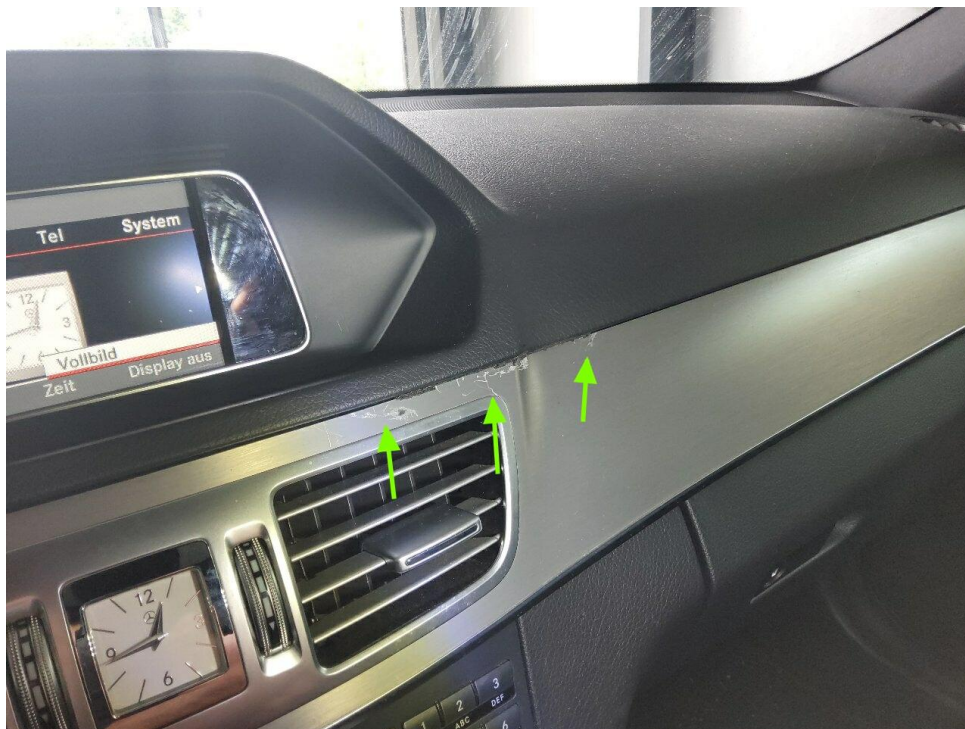
Bild 7 : Zierleiste Schalttafel verschrammt

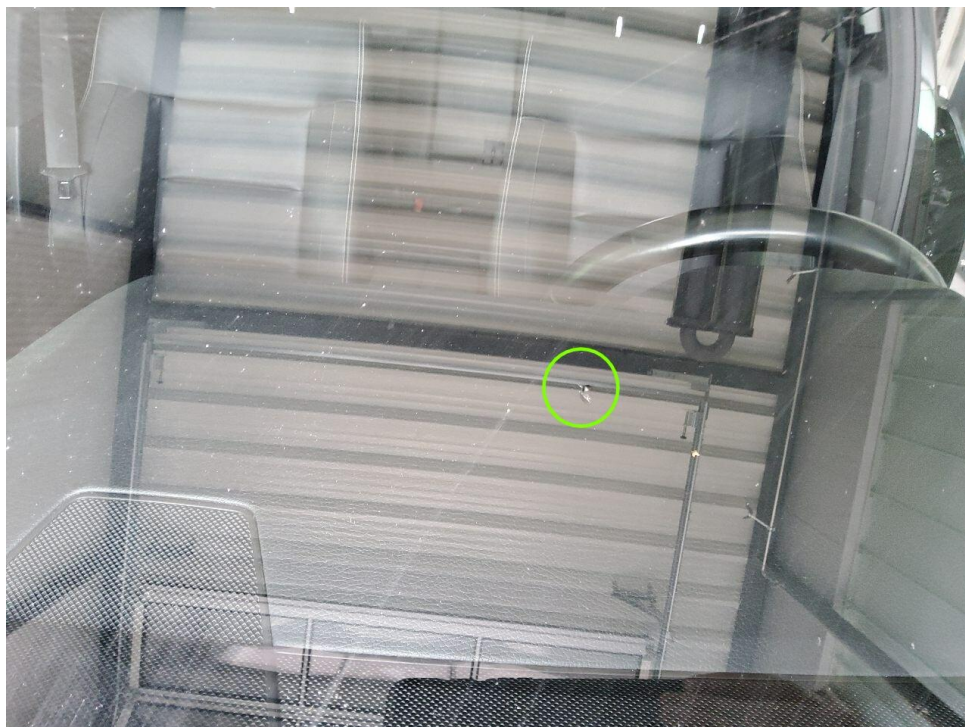
Bild 8 : Windschutzscheibe Steinschlag im Fahrersichtfeld

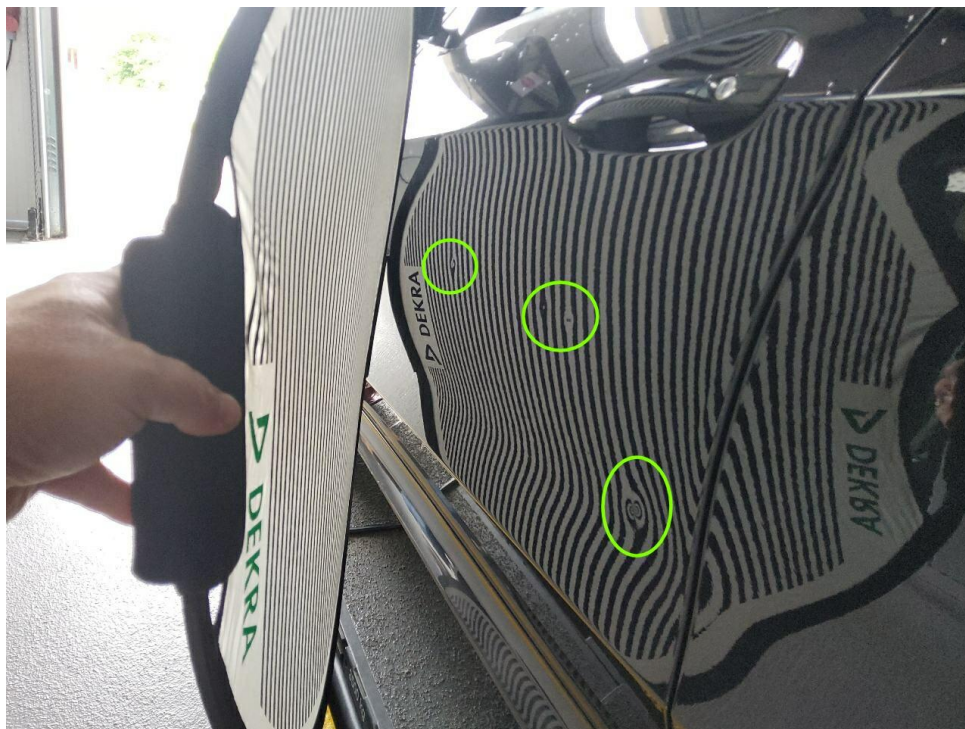
Bild 9 : Tür vorne links mehrfach eingedellt

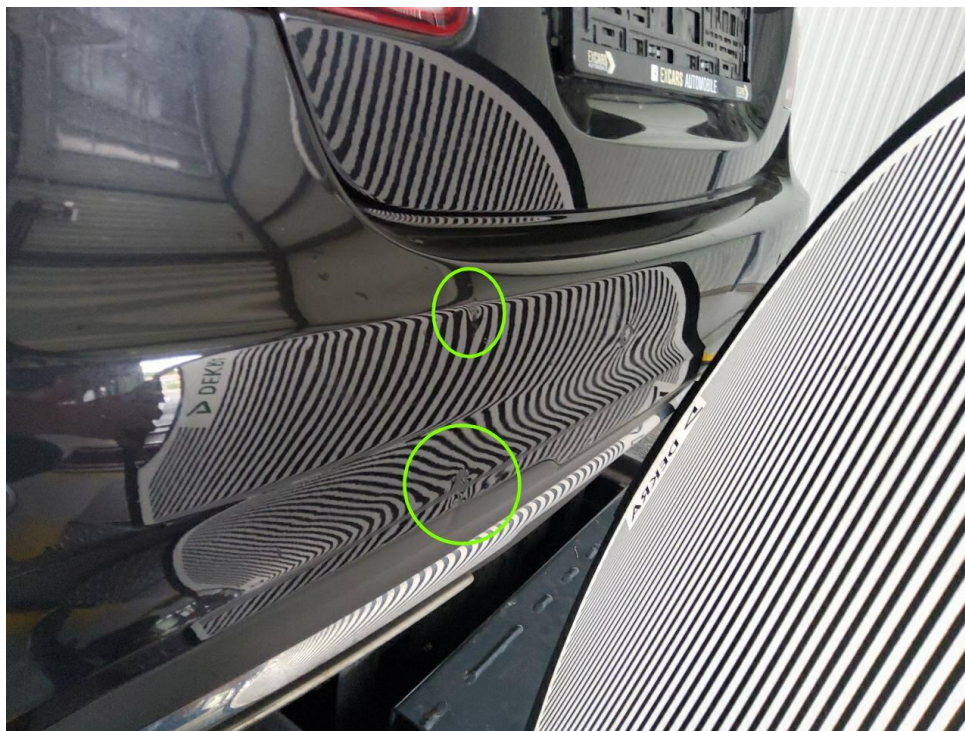
Bild 10 : Stoßfänger hinten eingedrückt und verschrammt

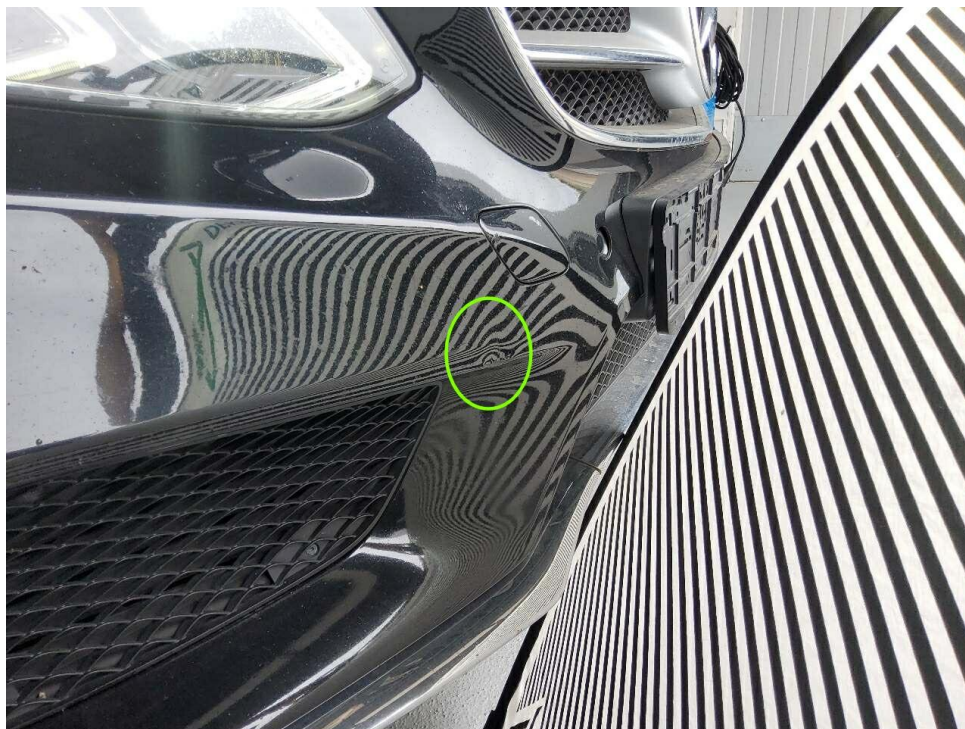
Bild 11 : Stoßfänger vorne eingedrückt und verschrammt

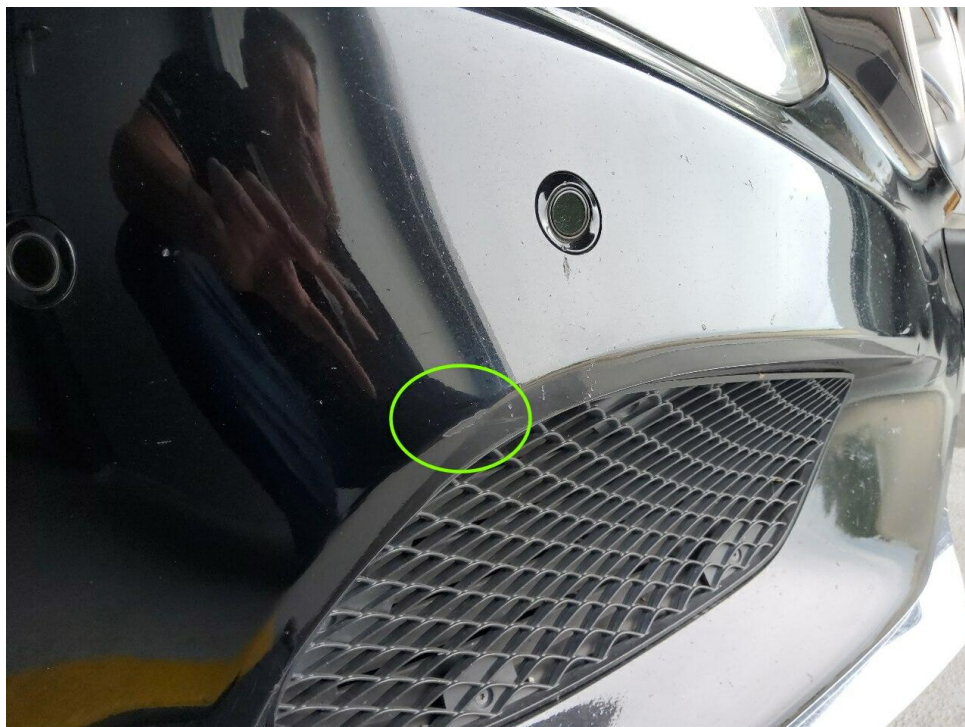
Bild 12 : Stoßfänger vorne eingedrückt und verschrammt

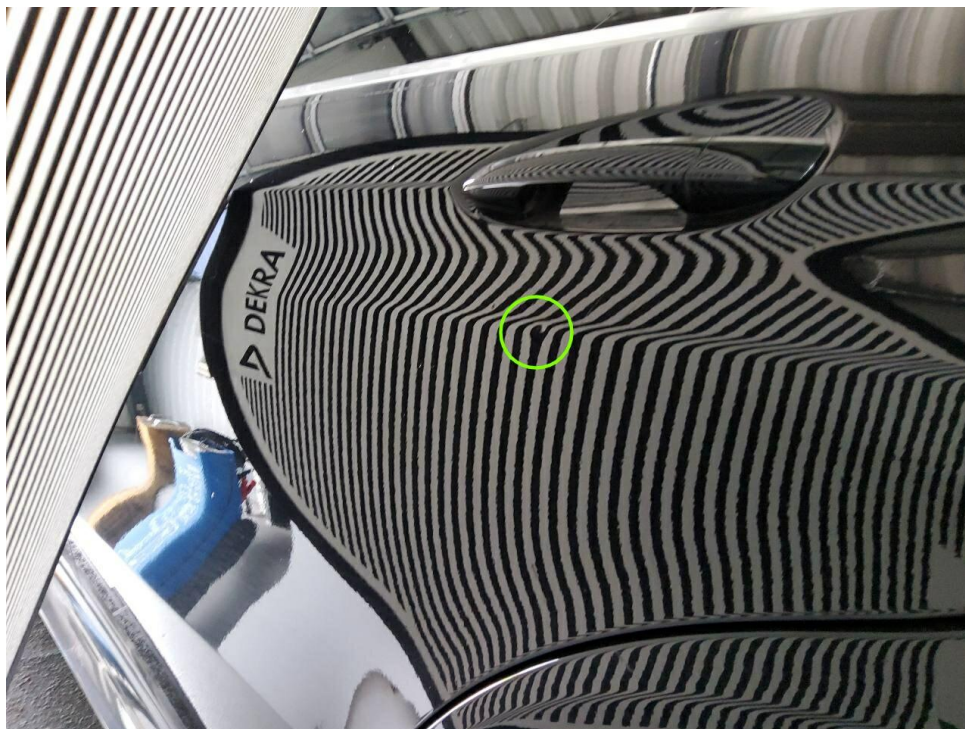
Bild 13 : Tür hinten links eingedellt

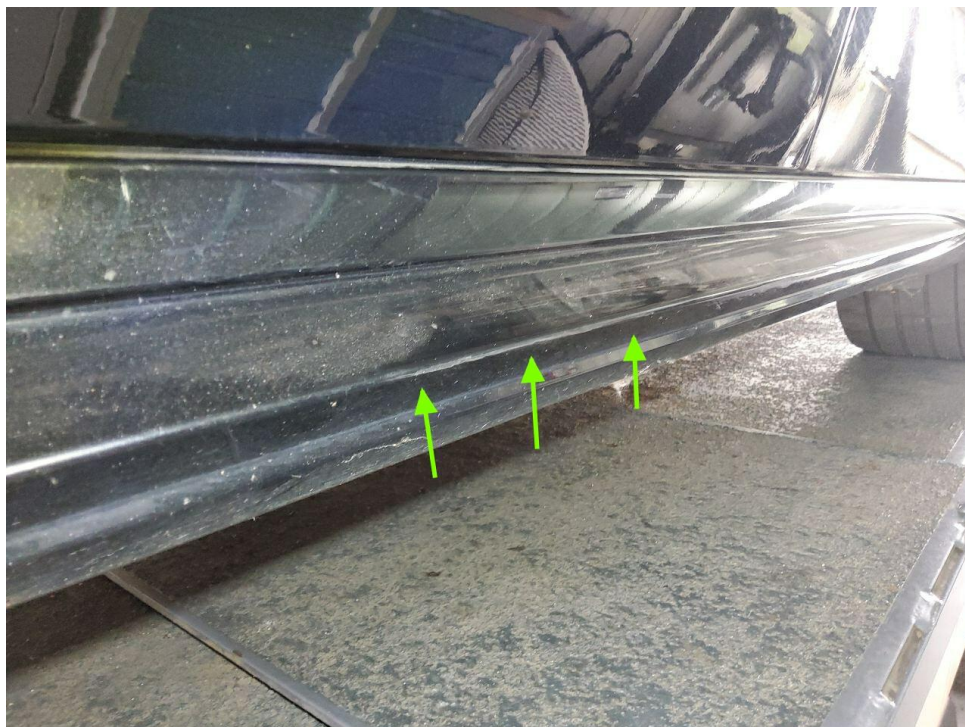
Bild 14 : Schwellerverkleidung links verschrammt

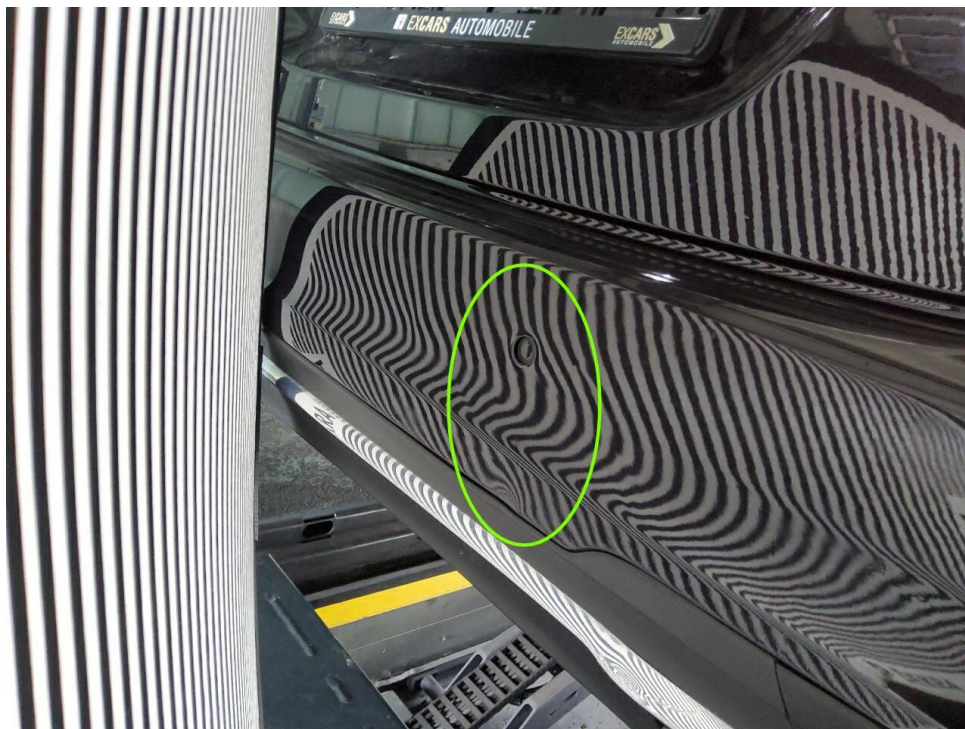
Bild 15 : Stoßfänger hinten eingedrückt und verschrammt

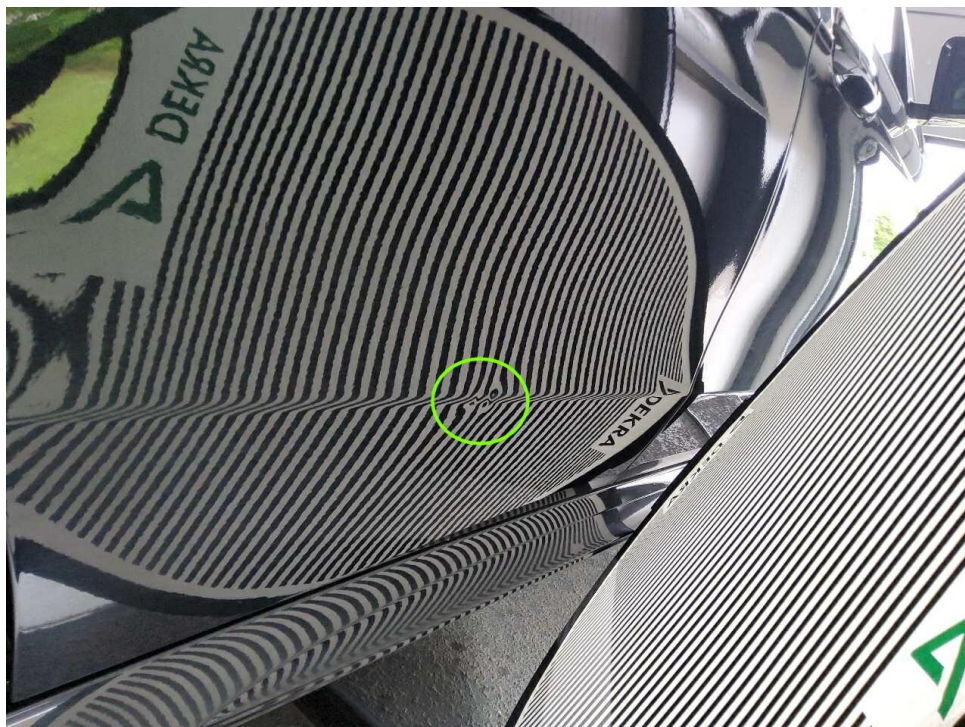
Bild 16 : Tür hinten rechts eingedellt
