Bewertungsgutachten

Kennzeichen	nicht vorhanden	FIN	[REDACTED]
Referenznummer	DR II 216/26		
Auftraggeber	GV in Nathalie Heisler, Parkallee 6, 21465 Reinbek		
Ihr Auftrag vom	12.05.2026, per e-Mail durch Frau Heisler		
Besichtigung	20.05.2026 um 11:00 Uhr

Fahrzeugart	Personenkraftwagen
Hersteller	Mercedes-Benz
Typ / Verkaufsbezeichnung	CLS (BM 219)(06.2004->) / CLS 300
Aufbauart	Limousine
HSN / TSN	1313 / ACO
Fahrzeug-Ident.-Nr.	[REDACTED]
Türen	4
Sitzplätze	4
Farbe	Schwarz
Lackierung	197
Polster / Farbe	Leder / Schwarz
Energiequelle / Kraftstoff	Benzin
Motorart / Zylinderanzahl	V-Motor / 6
Leistung / Hubraum	170 kW / 2996 cm ³
Schadstoffklasse	EURO5;A;PI/CI; M, N1 I
Getriebe / Gänge	Automatik / 7
Felgen	Leichtmetall
Laufleistung geschätzt	250.000 km
	Wegstreckenzähler defekt

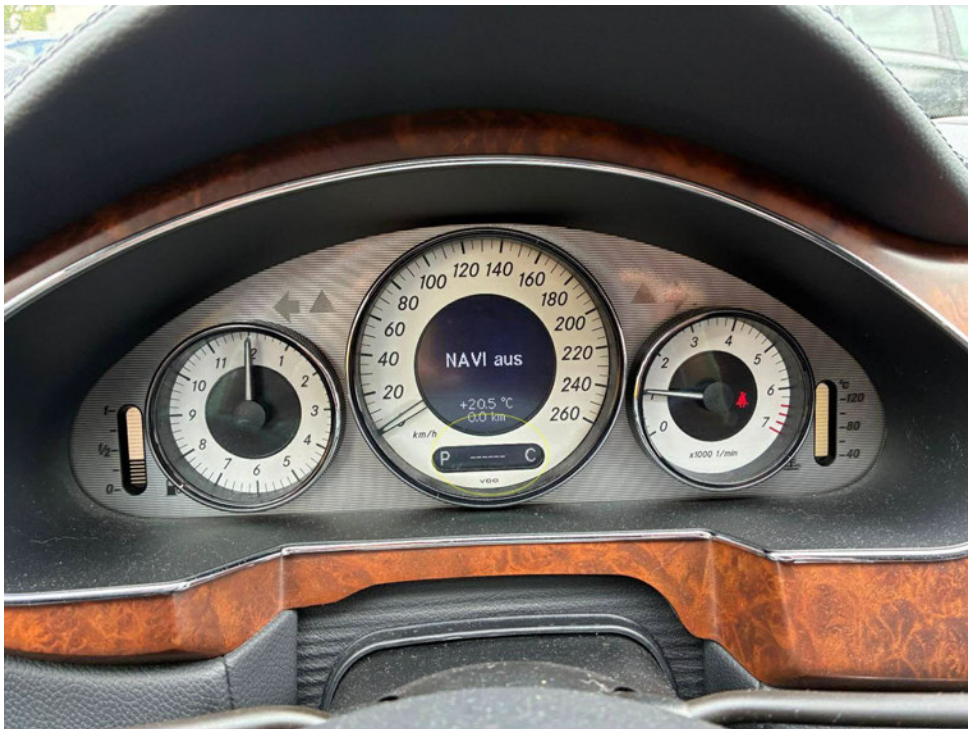
Laufleistung nicht ablesbar, wird im Kombiinstrument nicht angezeigt.

Bild 4 : Kombiinstrument
Laufleistung nicht ablesbar

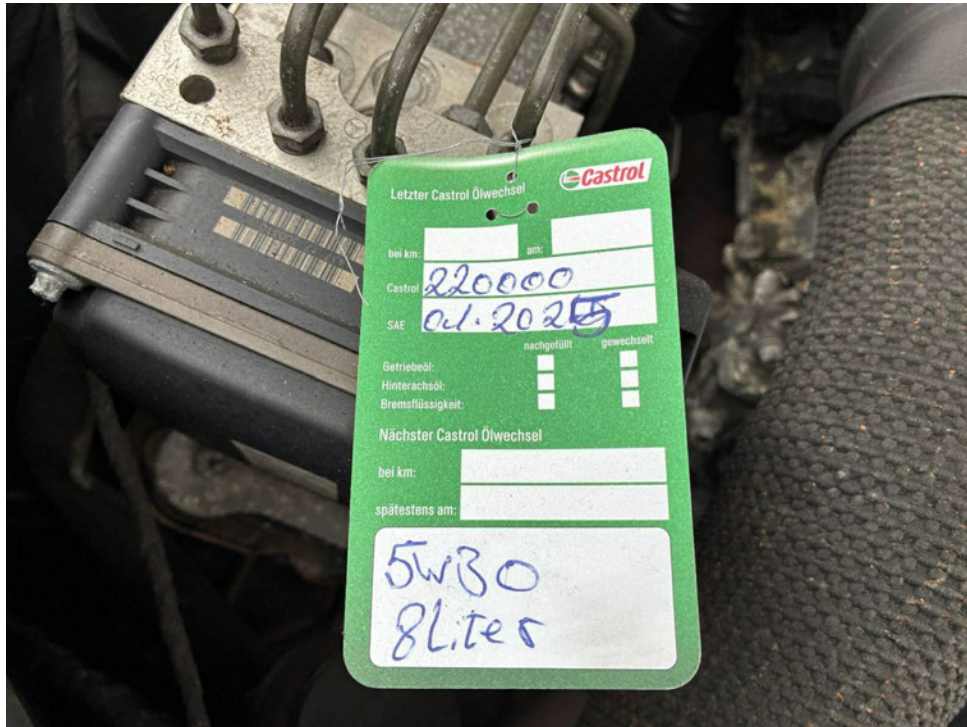
Laut Servicehistorie und Ölzettel Laufleistung unplausibel.

Letzter Ölwechsel lt. Ölzettel 01/25 bei 220.000 Km durchgeführt.

Letzte Wartung lt. Servicenachweis 09/24 bei 221.543 Km durchgeführt.

Bild 5 : Ölzettel
Laufleistung im Vergleich zum Servicenachweis unplausibel!

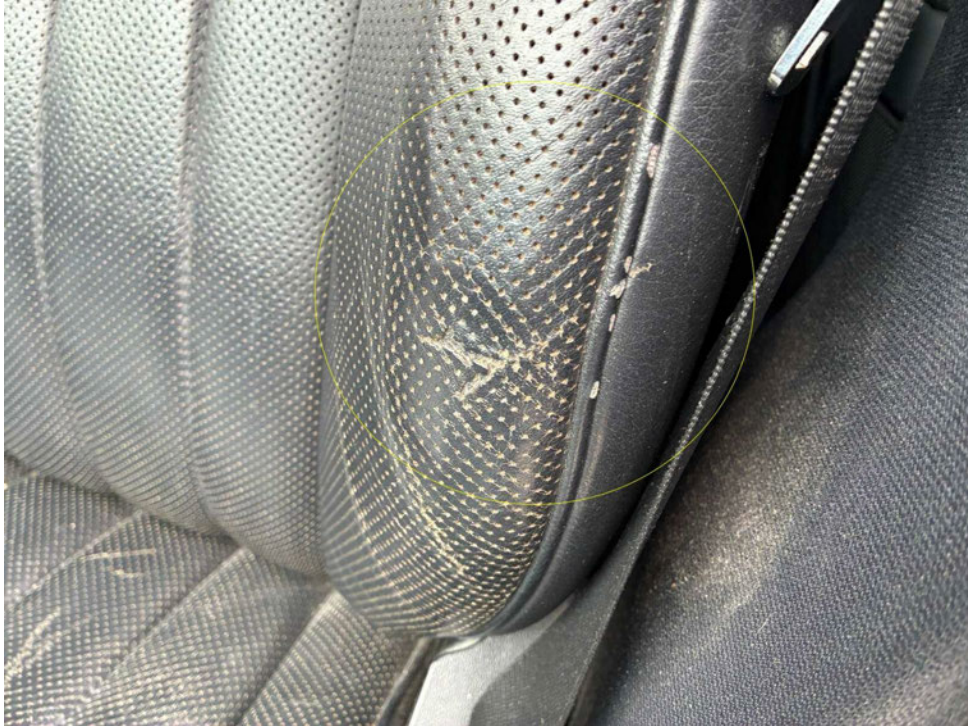
Bild 7 : Sitz-/Lehnenbezug vorne links, beschädigt

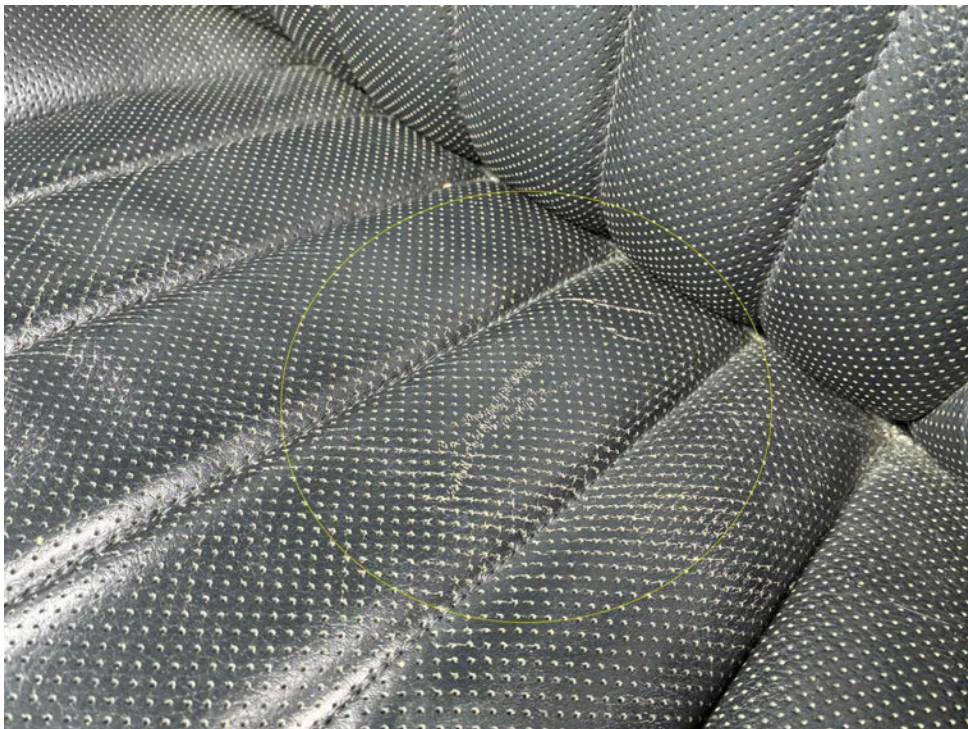
Bild 8 : Sitz-/Lehnenbezug vorne links, beschädigt

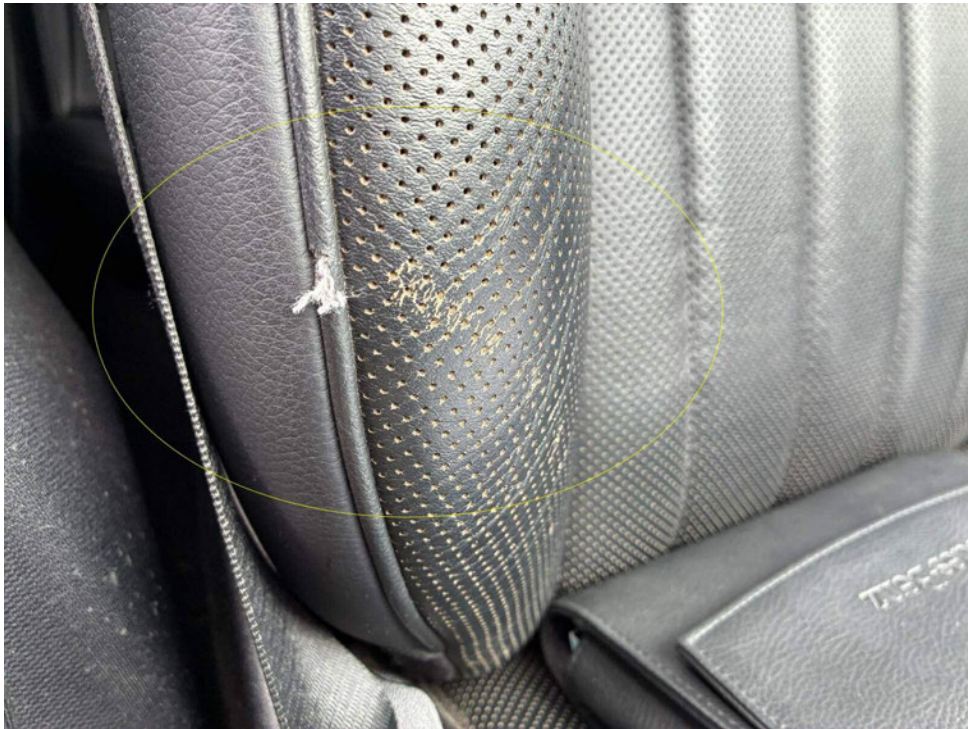
Bild 9 : Sitz-/Lehnenbezug vorne rechts, beschädigt

Frontscheibe, Steinschlag, erneuern (Bild 17, 18); HU/AU fällig, erneuern; Sitz-/Lehnenbezug vorne rechts, beschädigt, erneuern (Bild 9, 10); Bremsscheiben Vorderachse, Korrosion (Standsschaden), erneuern (Bild 29); Bremsscheiben Hinterachse, Korrosion (Standsschaden), erneuern (Bild 28); Motorlauf, atypische Geräusche (klackern), prüfen und Befund festlegen, Schadenerweiterung möglich; Blende B-Säule rechts, ausgebleichen, erneuern (Bild 19); Blinkleuchte Außenspiegel links, Risse, erneuern (Bild 22); Starterbatterie tiefentladen (Motorstart nur mit Starthilfe möglich), erneuern; Sitz-/Lehnenbezug vorne links, beschädigt, erneuern (Bild 7, 8); Wartung laut Servicehistorie fällig, erneuern; Reifendichtmittel abgelaufen, erneuern (Bild 27); Tür hinten rechts Einstieg Lackierung, zerkratzt, lackieren mit Lackaufbau (Bild 11); Felge hinten links, zerkratzt, smart repair (Bild 12, 13); Felge vorne rechts, verschrammt, smart repair (Bild 14, 15); Felge hinten rechts, verschrammt, smart repair (Bild 16); Stoßfänger hinten Lackierung, zerkratzt, lackieren mit Lackaufbau (Bild 20, 21); Lenkrad, zerkratzt, smart repair (Bild 23); Verkleidung Tür vorne links, smart repair (Bild 24); Stoßfänger vorne Lackierung, verschrammt, lackieren mit Lackaufbau (Bild 25, 26); Lackvorbereitung;

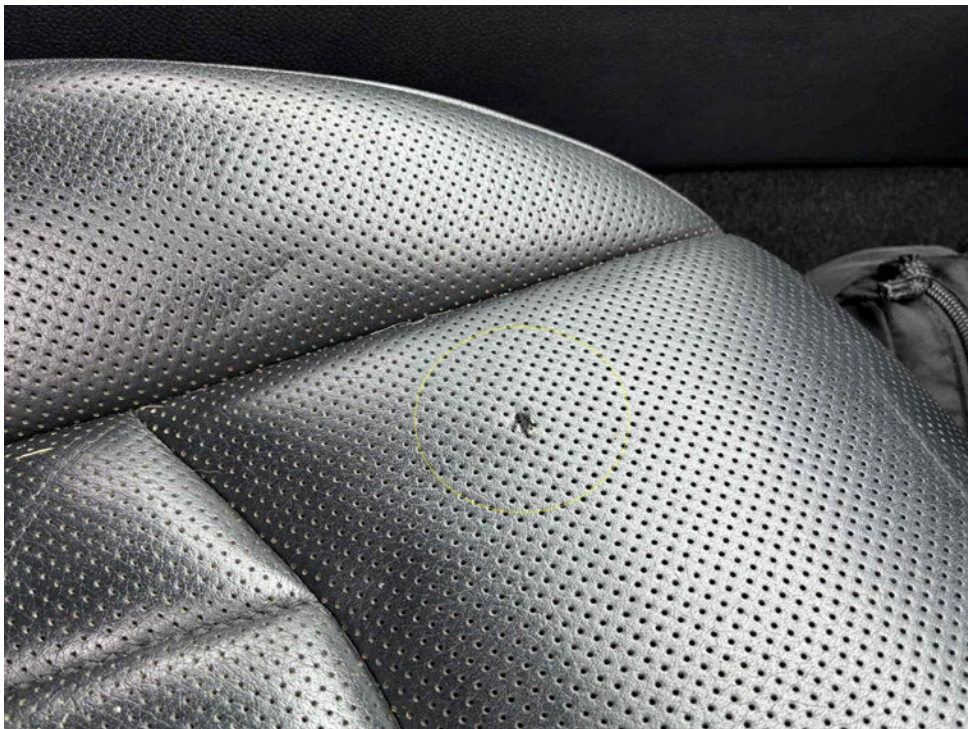
Bild 10 : Sitz-/Lehnenbezug vorne rechts, beschädigt

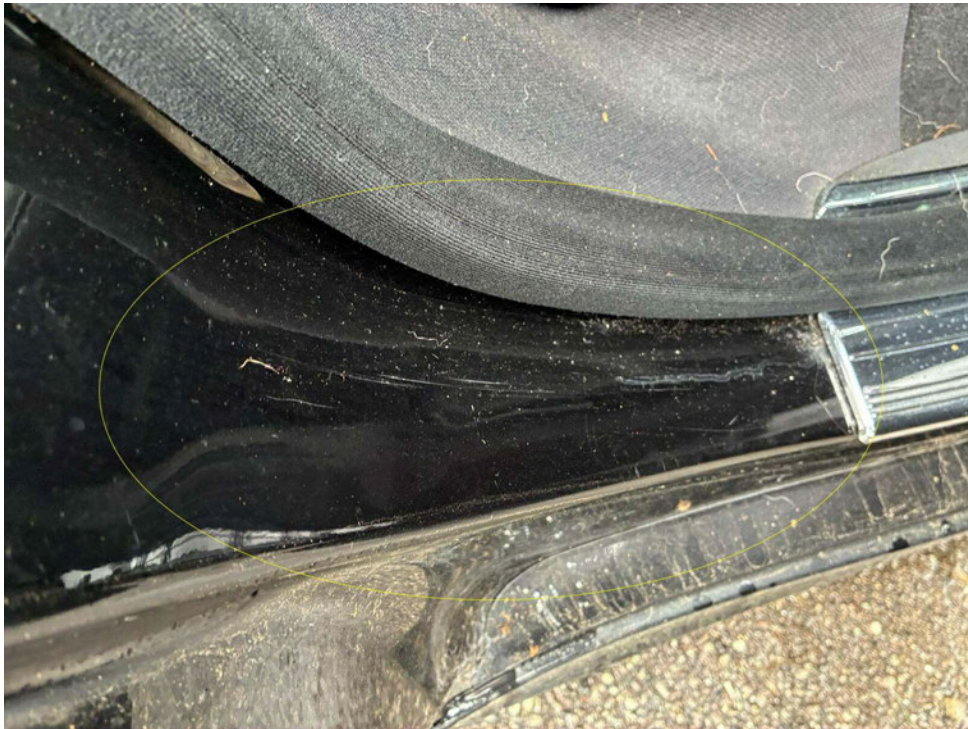
Bild 11 : Tür hinten rechts Einstieg Lackierung, zerkratzt, lackieren mit Lackaufbau

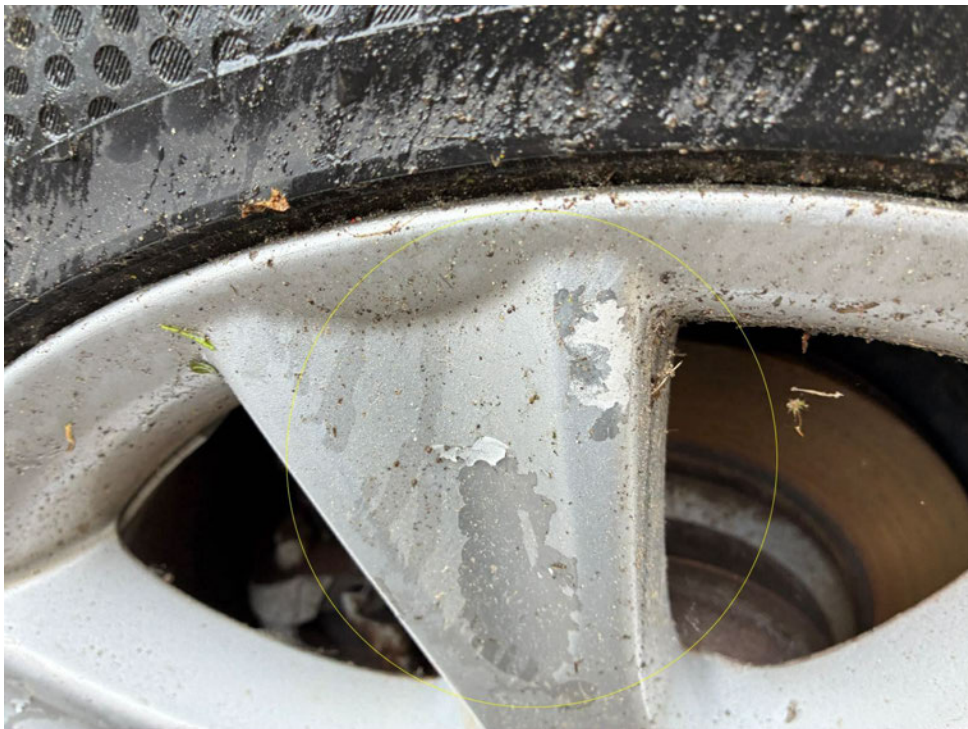
Bild 12 : Felge hinten links, zerkratzt, smart repair
Lackabplatzer

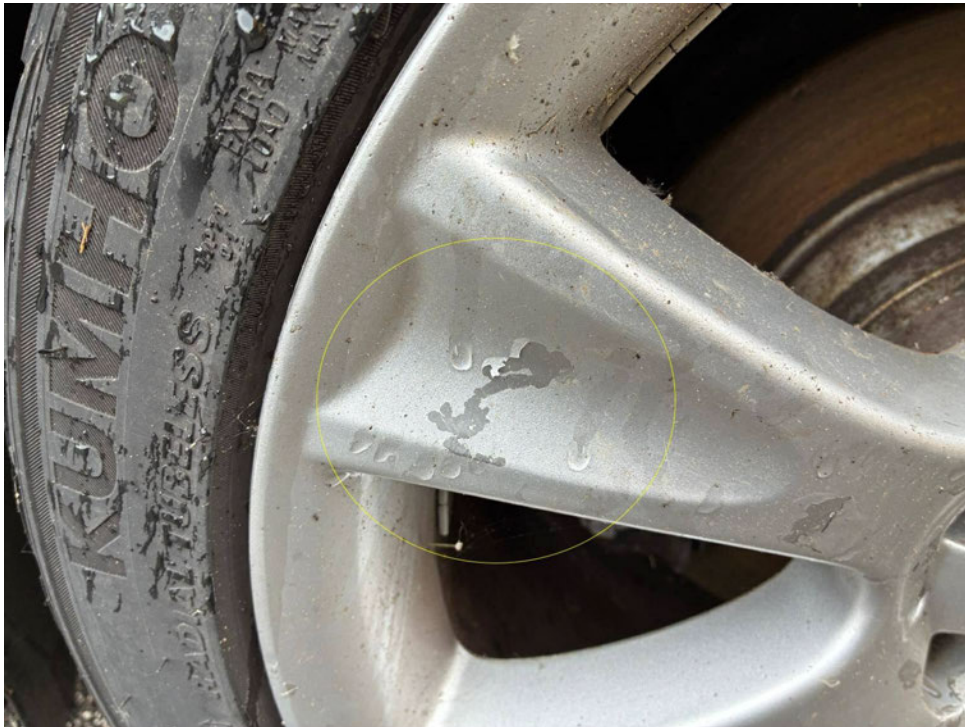
Bild 13 : Felge hinten links, zerkratzt, smart repair
Lackabplatzer

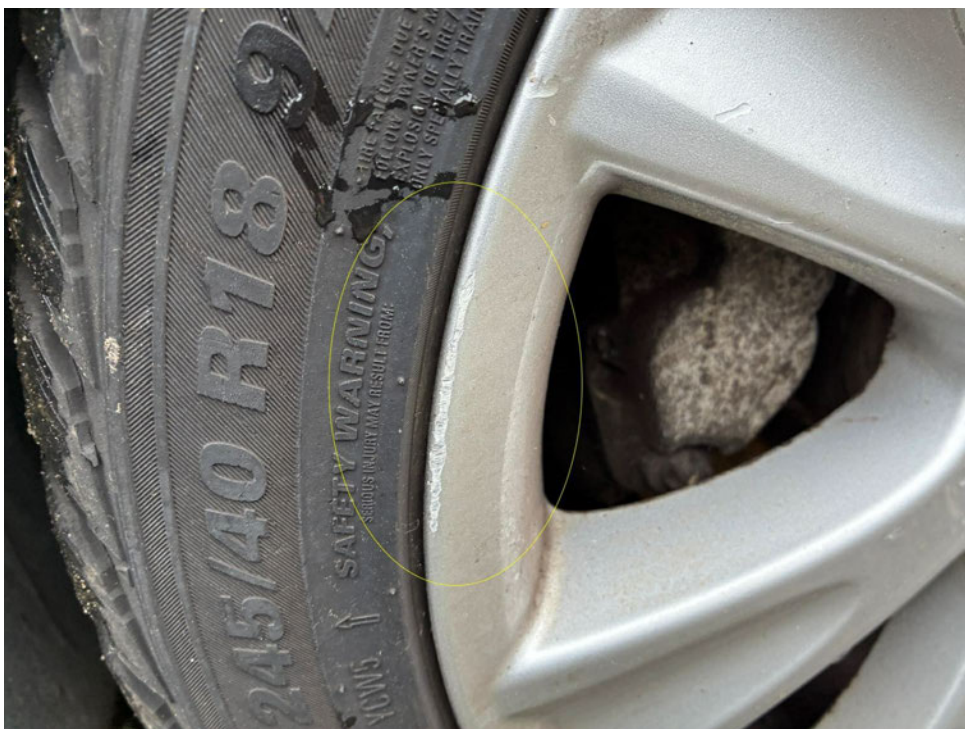
Bild 14 : Felge vorne rechts, verschrammt, smart repair

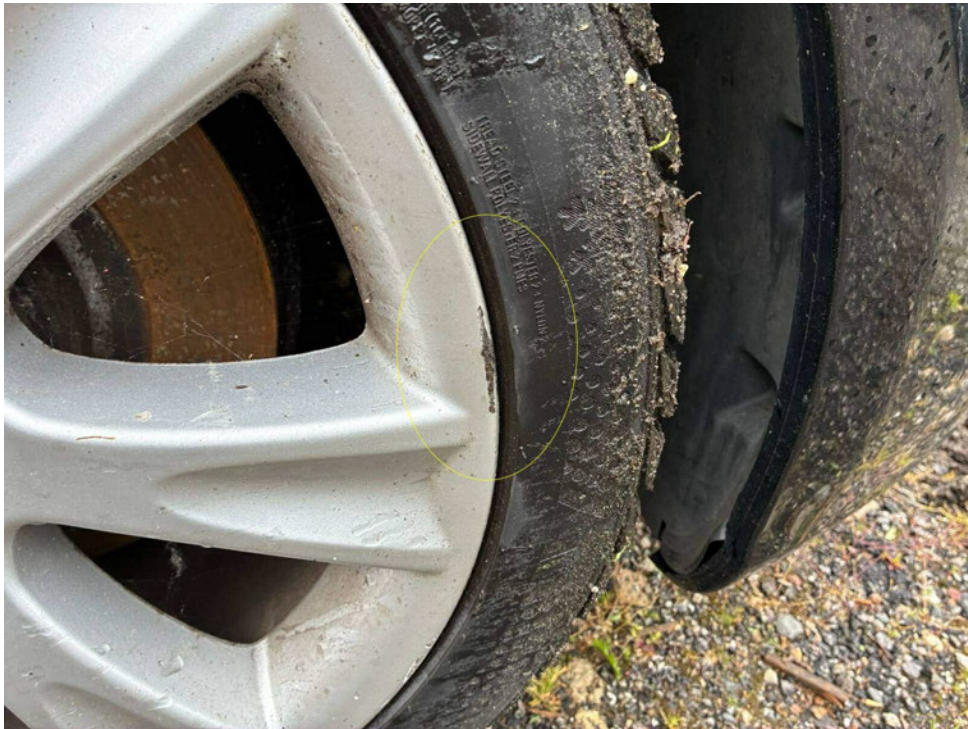
Bild 15 : Felge vorne rechts, verschrammt, smart repair

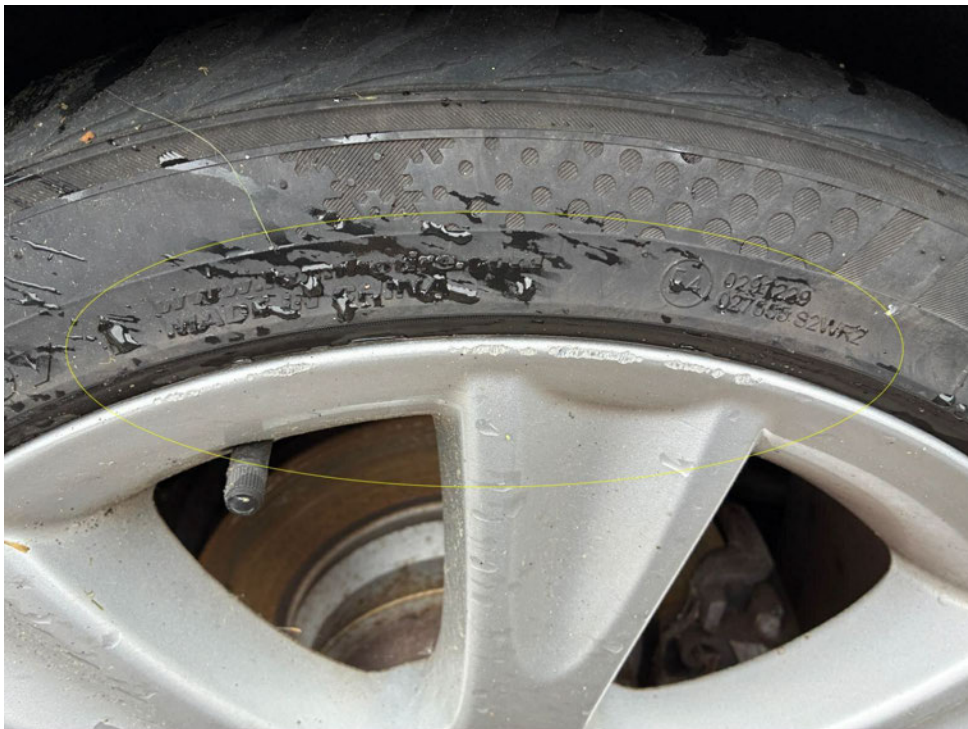
Bild 16 : Felge hinten rechts, verschrammt, smart repair

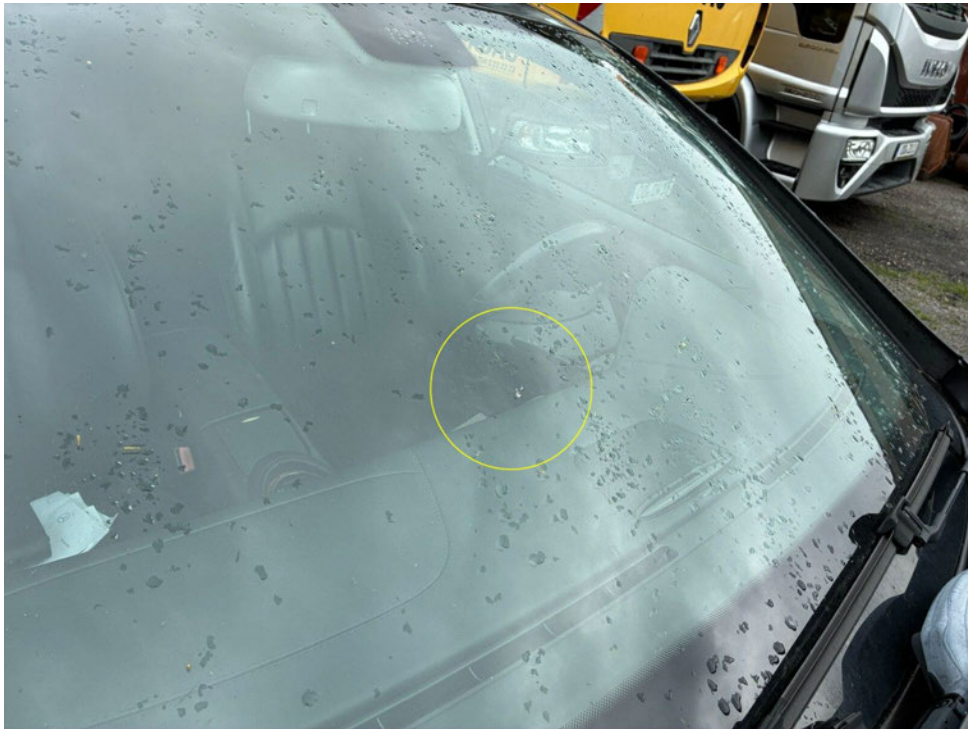
Bild 17 : Frontscheibe, Steinschlag

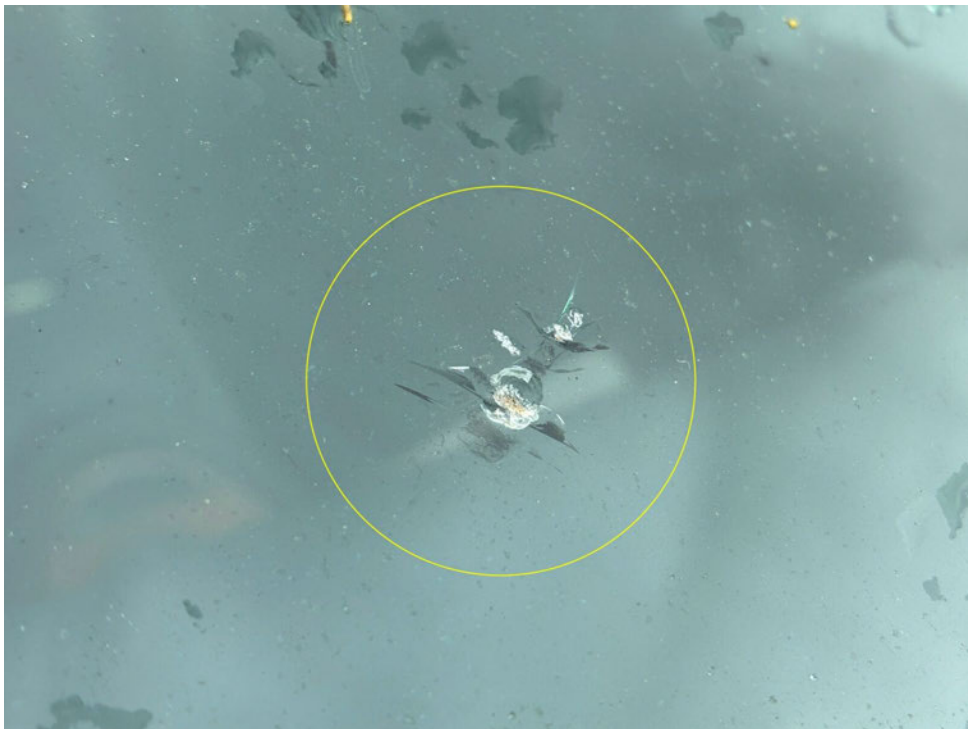
Bild 18 : Frontscheibe, Steinschlag

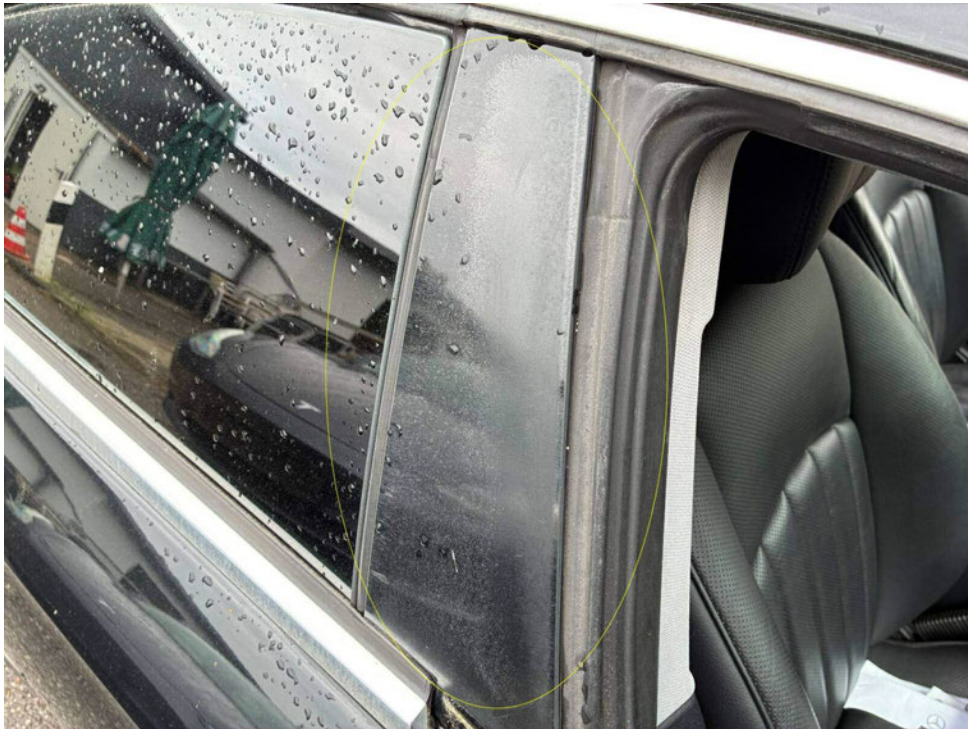
Bild 19 : Blende B-Säule rechts, ausgebleichen

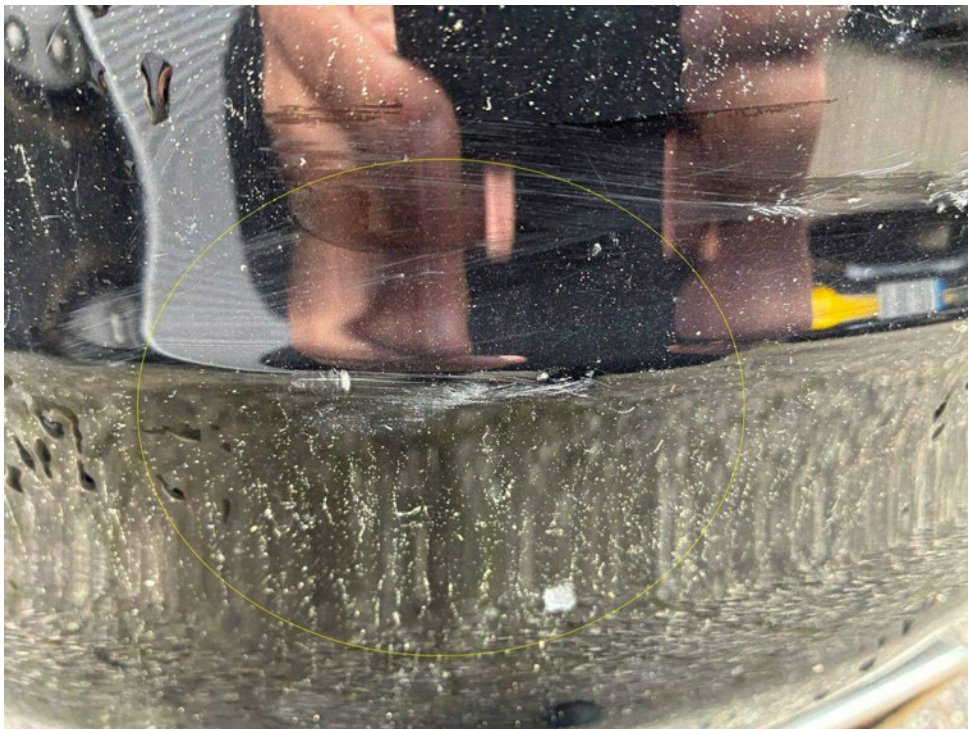
Bild 20 : Stoßfänger hinten Lackierung, zerkratzt, lackieren mit Lackaufbau

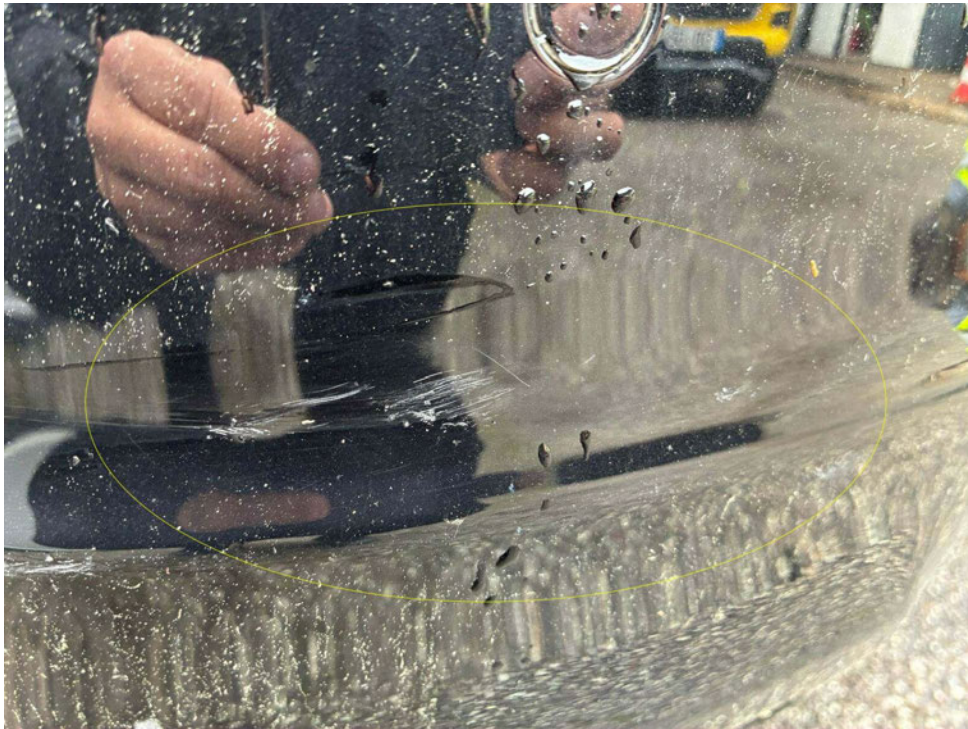
Bild 21 : Stoßfänger hinten Lackierung, zerkratzt, lackieren mit Lackaufbau

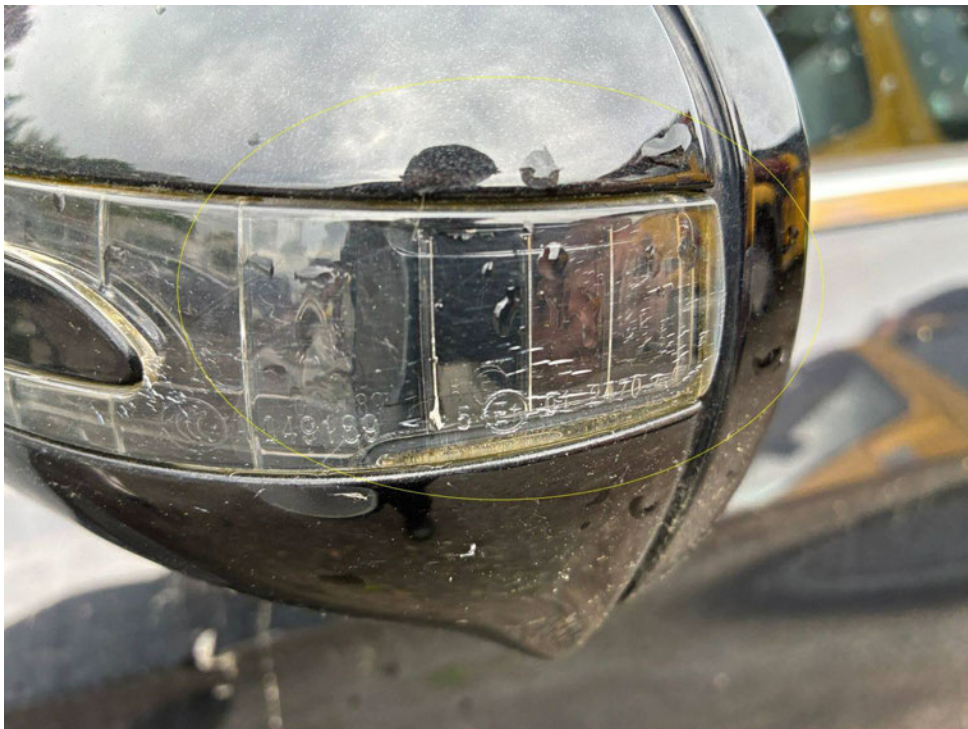
Bild 22 : Blinkleuchte Außenspiegel links, Risse

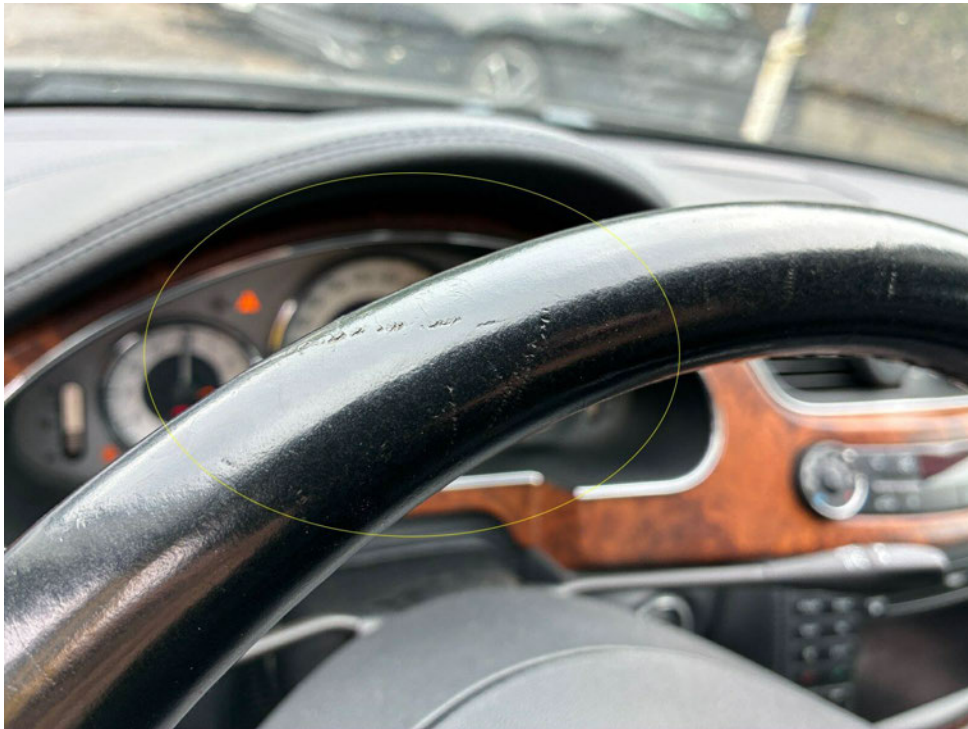
Bild 23 : Lenkrad, zerkratzt, smart repair

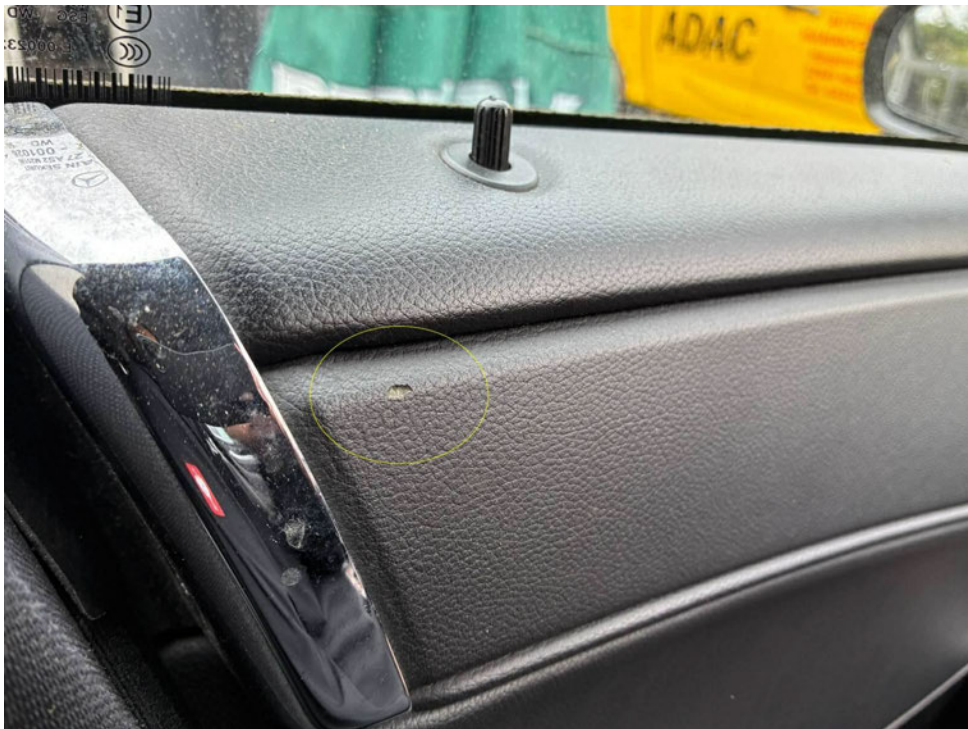
Bild 24 : Verkleidung Tür vorne links, smart repair

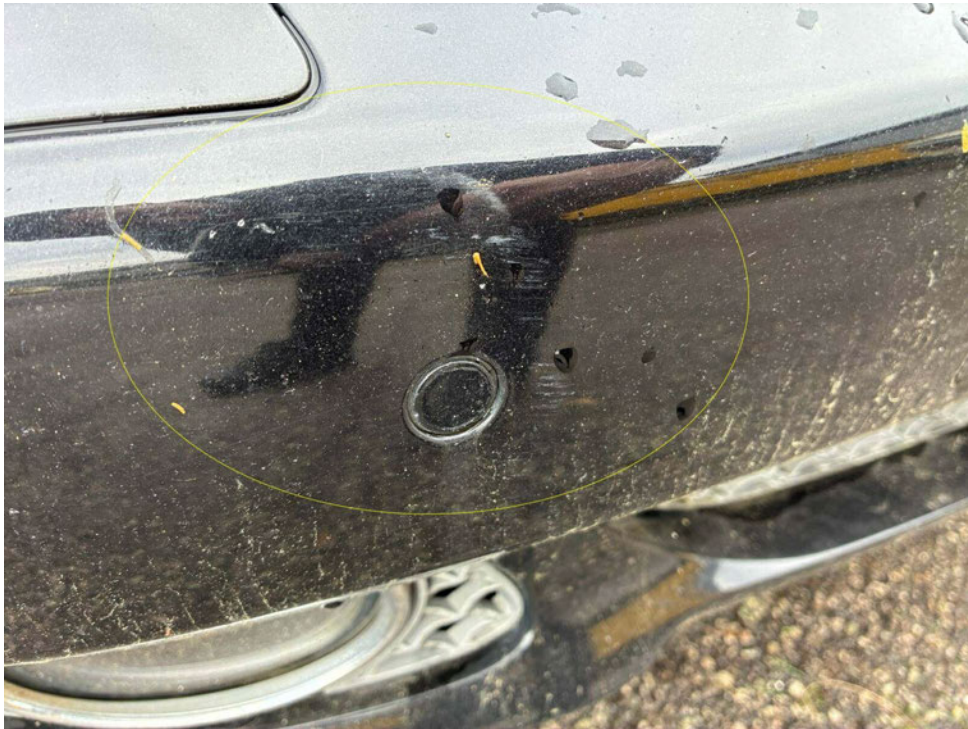
Bild 25 : Stoßfänger vorne Lackierung, verschrammt, lackieren mit Lackaufbau

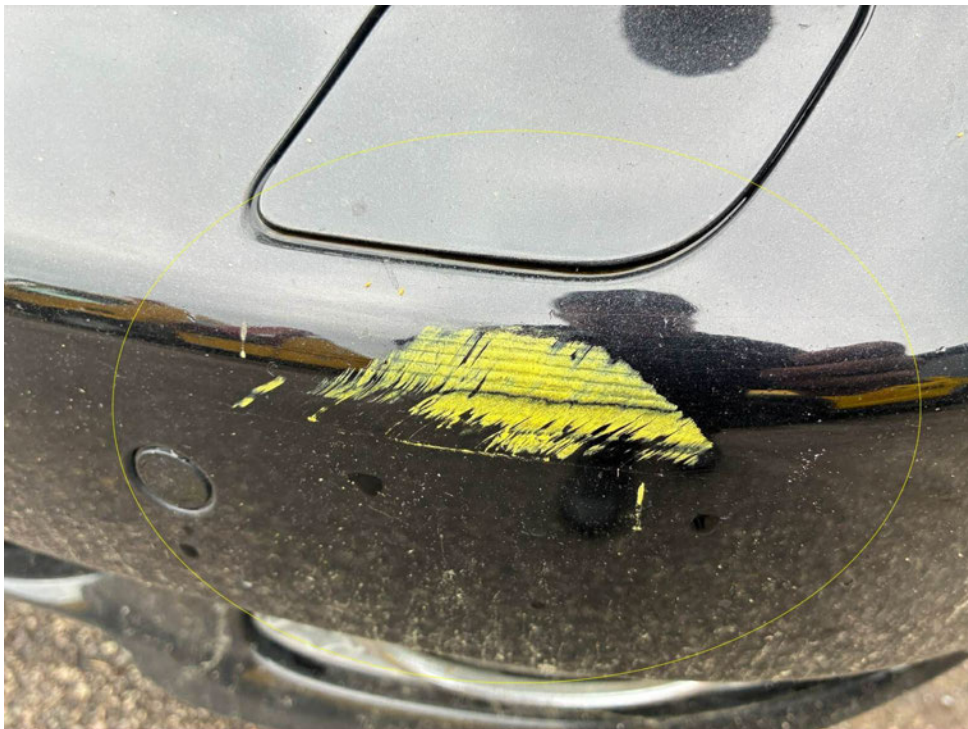
Bild 26 : Stoßfänger vorne Lackierung, verschrammt, lackieren mit Lackaufbau

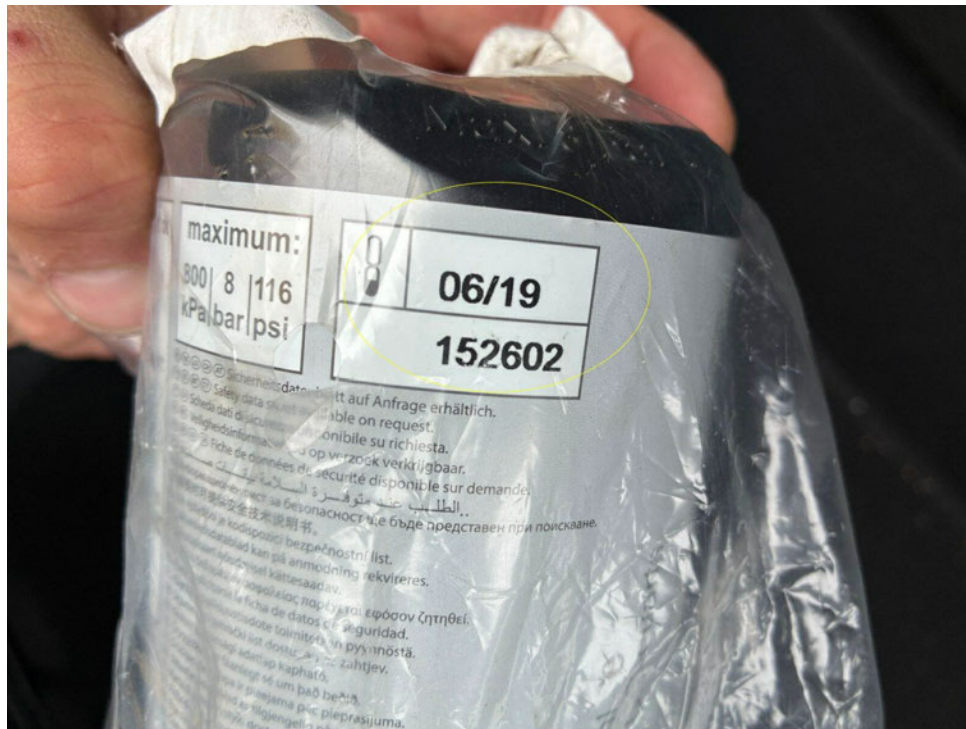
Bild 27 : Reifendichtmittel abgelaufen

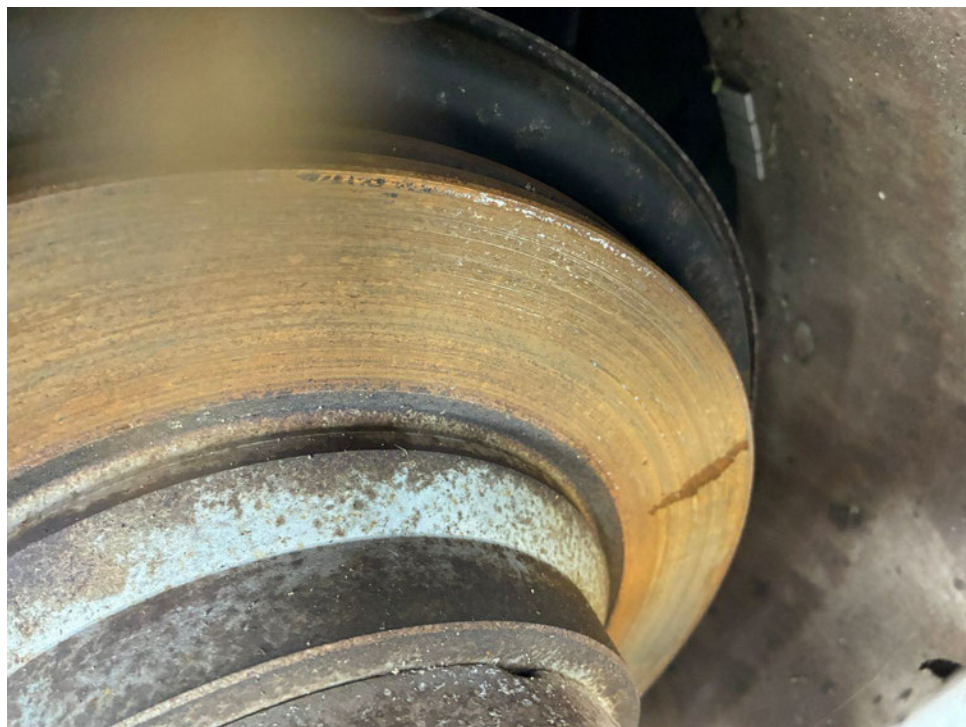
Bild 28 : Bremsscheiben Hinterachse, Korrosion (Standsschaden)

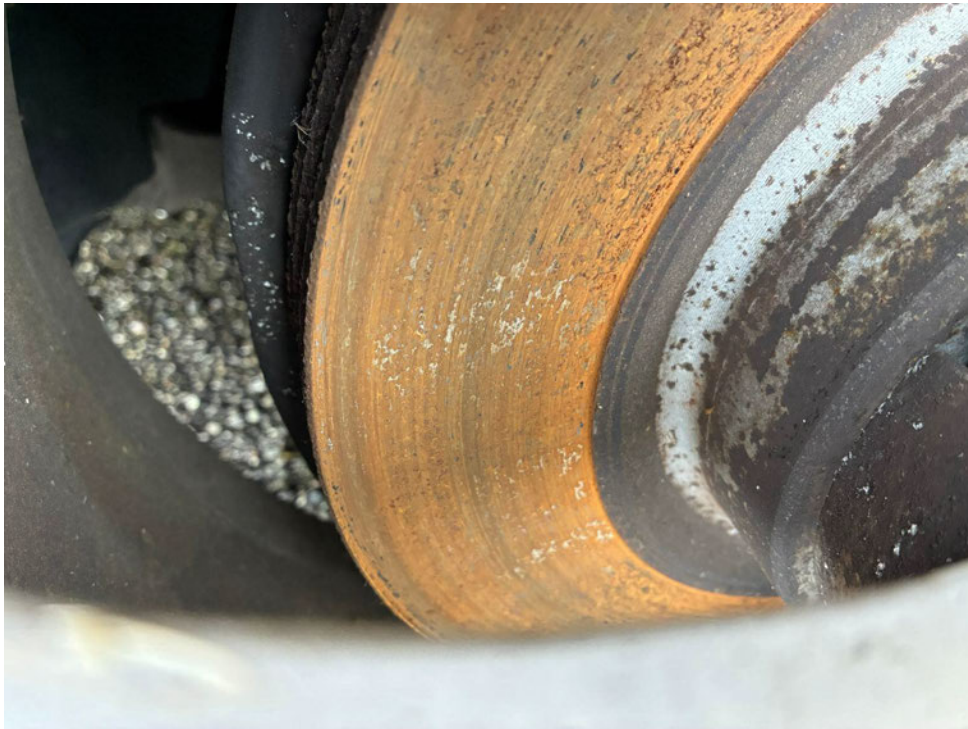
Bild 29 : Bremsscheiben Vorderachse, Korrosion (Standsschaden)
