Betrifft: : Mercedes Benz E400d 4Matic
Aktenzahl: : 818 38 HV 104/25y
Schätzdatum : 26.01.2026
beauftragt durch : Herr Walch Jürgen
eingelangt am : 26.01.2026
Bearbeiter : Gwercher Ludwig / 0664/8201883

SCHÄTZGUTACHTEN

Betrief : Personenkraftwagen Mercedes-Benz E-Klasse E 400 d 4MATIC 213.02

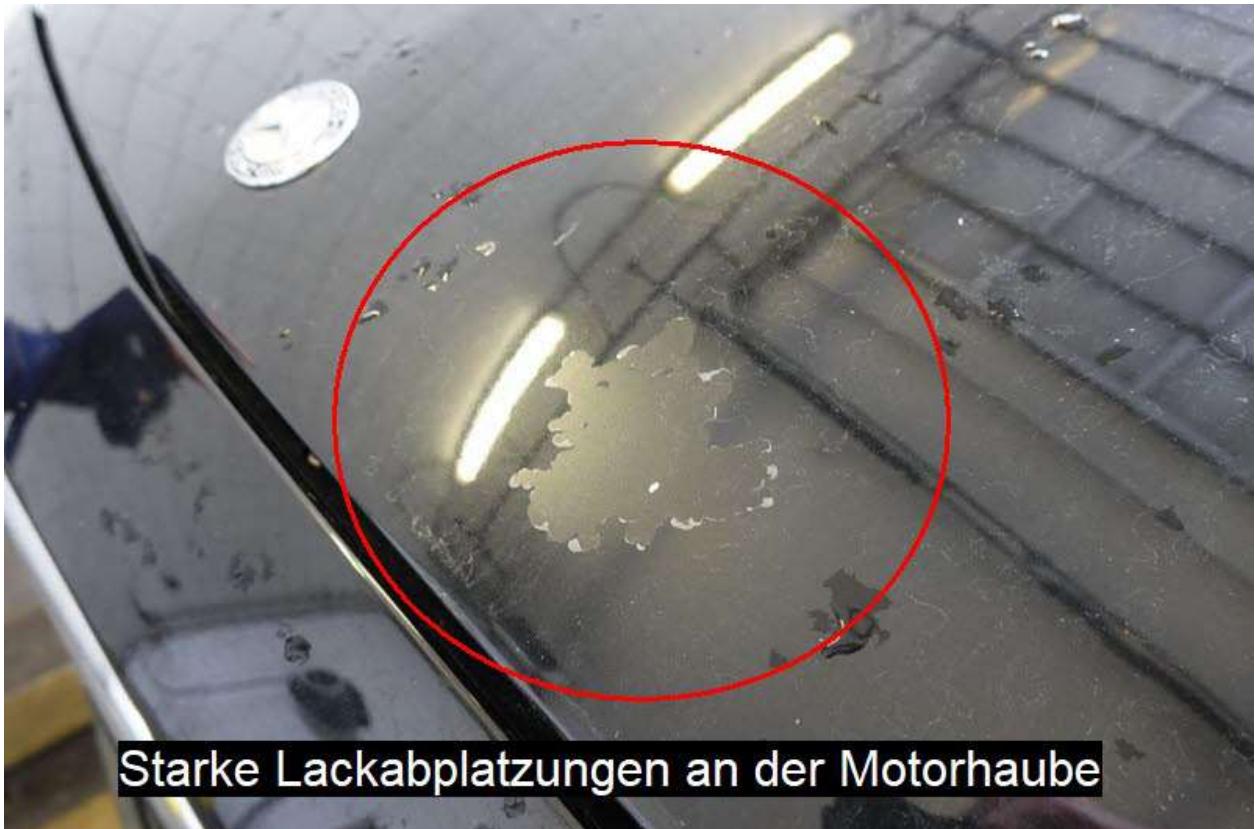
Schaden Foto 21 von 60

- Fahrzeug innen und außen stark verschmutzt,
- Frontverkleidung mehrfach Lackabplatzungen,
- Motorhaube mehrfach Lackabplatzungen,
- Streifschaden rechts vorne an Kotflügel und Frontverkleidung mit leichter Eindrückung,
- Linke vorne Tür Streifschaden mit Eindrückung,
- Links hinten Tür vorne leichte Schürfung und Eindellung,
- Links hinten Streifung und Eindellung an Tür und Seitenwandbeplankung,
- Heckverkleidung Mitte gebrochen,
- Mehrfach Teile der Innenverkleidungen (Armaturenbrett, Kofferraum usw.) lose oder unsachgemäß montiert,
- Keine Fahrzeugpapiere vorhanden,
- Rechts vorne unten Abdeckungen gebrochen,
- Innenverkleidungen und Sitze teilweise verschmutzt und zerkratzt,

Starke Lackabplatzungen an der Motorhaube

zu lackierender Teil	Leit-Nr	ArbPos-Nr	AZ	AZ-Preis	Lackmat.
VERKLEIDUNG STOSSF H NEUTEILLACK ST K1R	2583		12,00	234,92	
LACKMATERIAL: 235,83					
VERKLEIDUNG STOSSF V REPARATURLACK ST K3	0283		14,00	274,08	
LACKMATERIAL: 128,35					
MOTORHAUBE REP LACK STUFE III	0471		31,00	606,89	
LACKMATERIAL: 261,25					
KOTFLUEGEL V R REP LACK STUFE III	0742		11,00	215,35	
LACKMATERIAL: 55,26					
TUER H L OHNE F-RAHM REP LACK STUFE III	1821		15,00	293,66	
LACKMATERIAL: 87,92					
KOTFLUEGEL H L REP LACK STUFE III	3481		15,00	293,66	
OHNE STIRNFLAECHE UNTER TUER					
LACKMATERIAL: 95,46					
KOTFLUEGEL H R REP LACK STUFE III	3482		15,00	293,66	
OHNE STIRNFLAECHE UNTER TUER					
LACKMATERIAL: 95,46					
TUER V L OHNE F-RAHM REP LACK STUFE IV	1521		25,00	489,43	
LACKMATERIAL: 124,36					
VORBEREITUNG ZUR LACKIERUNG			17,00	332,81	
VORBEREITUNG KUNSTSTOFF-LACK			8,00	156,62	
REPARATURLACKIERUNG					719,71
MATERIAL-KONSTANTE					56,80

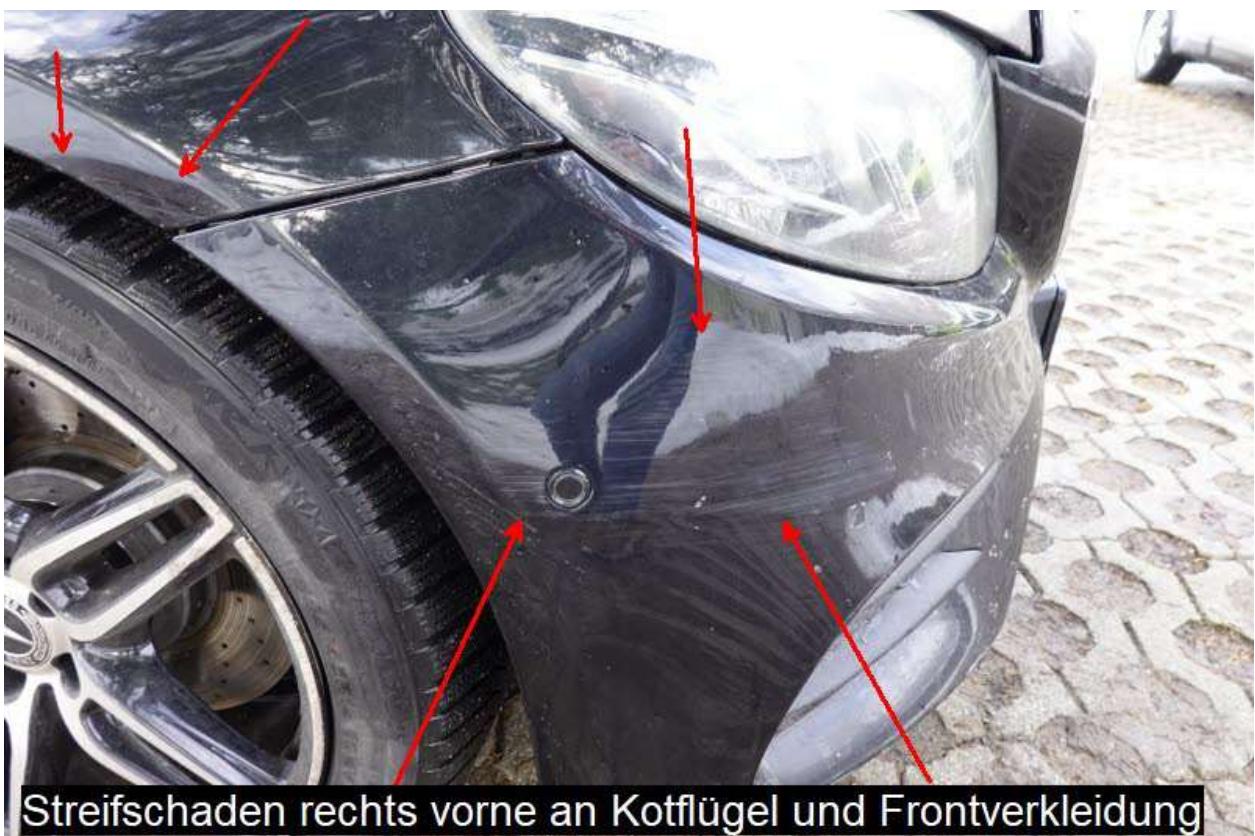
Schaden Foto 22 von 60

Streifschaden rechts vorne an Kotflügel und Frontverkleidung

Bezeichnung	Leit-Nr	ArbPos-Nr	AZ LK	AZ-Preis	
* VERKLEIDUNG STOSSF V INSTANDSETZEN	0283		12,00	2	194,17
* KOTFLUEGEL V R INSTANDSETZEN	0742		12,00	2	194,17
* TUER V L OHNE F-RAHM INSTANDSETZEN	1521		24,00	2	388,34
* TUER H L OHNE F-RAHM INSTANDSETZEN	1821		6,00	2	97,09
* KOTFLUEGEL H L INSTANDSETZEN	3481		12,00	2	194,17
* KOTFLUEGEL H R INSTANDSETZEN	3482		12,00	2	194,17
* SCHEIBENRAD V R INSTANDSETZEN	7202		12,00	2	194,17
* SCHEIBENRAD H L INSTANDSETZEN	9551		12,00	2	194,17
				102,00	1.650,45

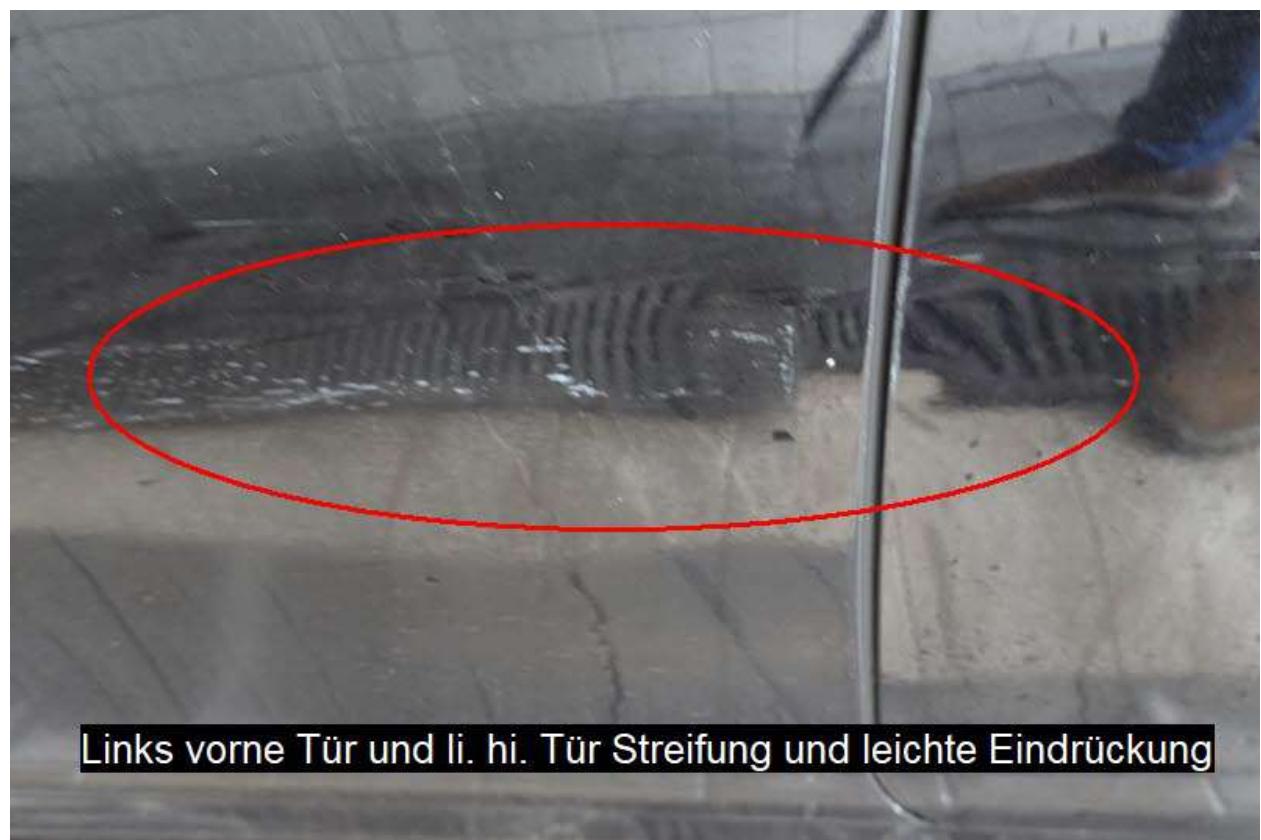
Schaden Foto 28 von 60

Links vorne Tür und li. hi. Tür Streifung und leichte Eindrückung

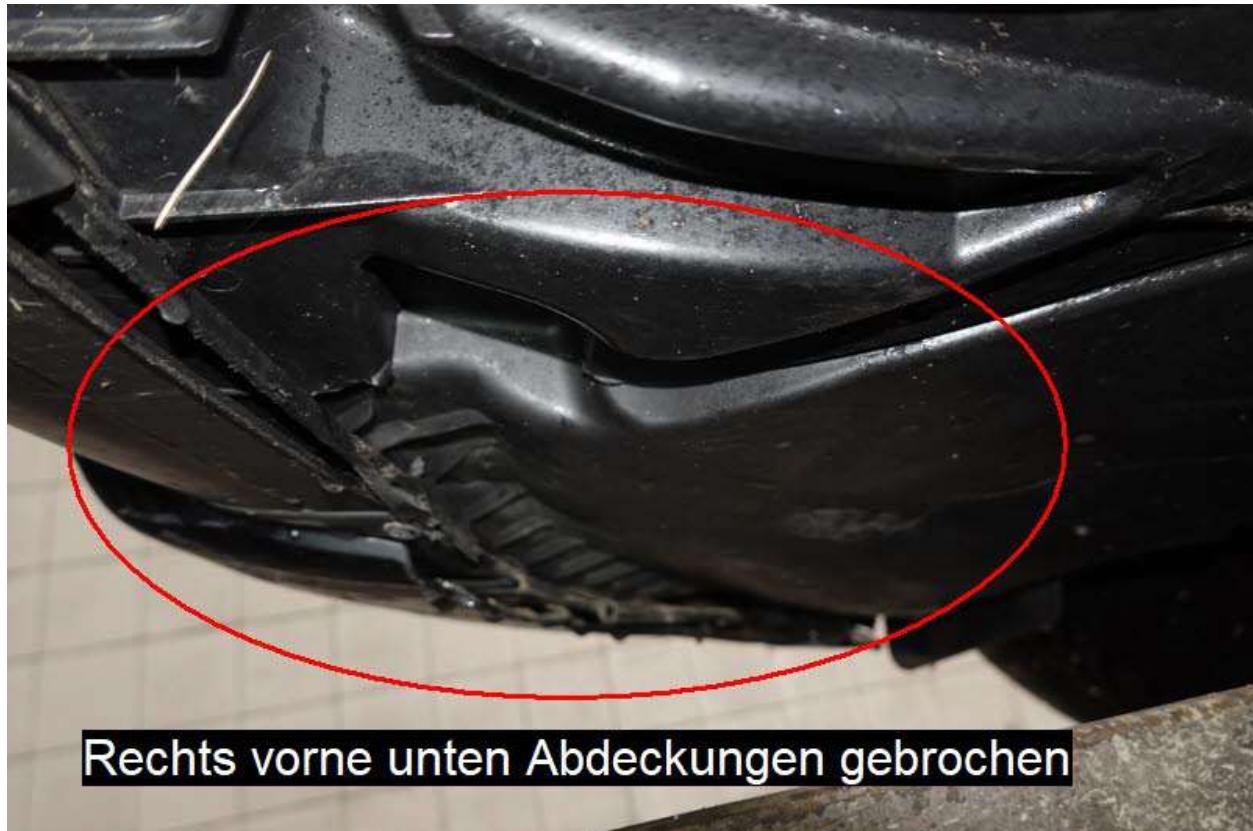
Schaden Foto 43 von 60

Rechts vorne unten Abdeckungen gebrochen
