## Gutachten für Fahrzeug [REDACTED]

hiermit erhalten Sie das bei uns in Auftrag gegebene Gutachten Nr. GA-BE-2026-05-BS420.  
Sollten Sie Fragen zum Gutachten haben, stehen wir Ihnen gerne zur Verfügung.

| Modell/Haupttyp | 3 Limousine (E36) |

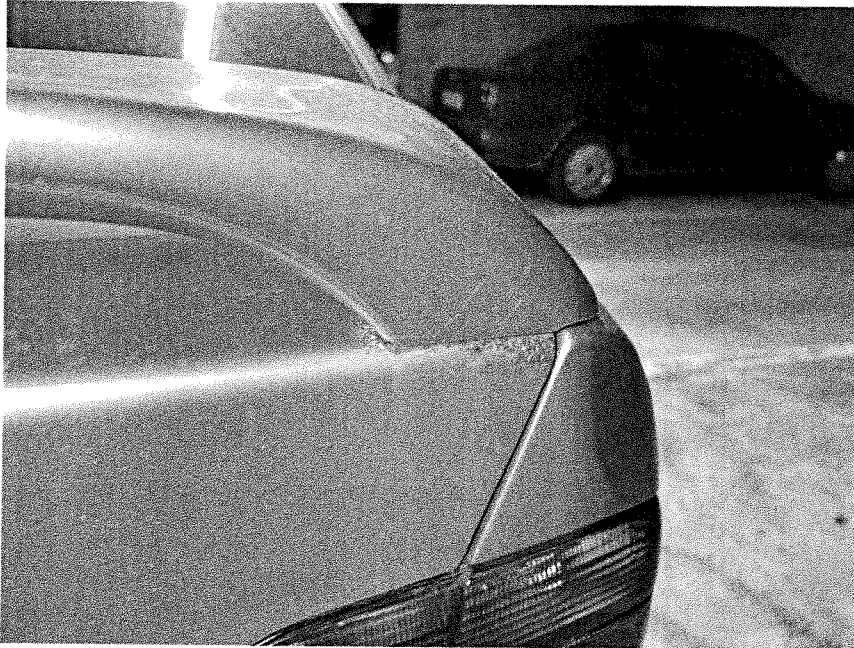
Foto 5

Korrosion Heckdeckel

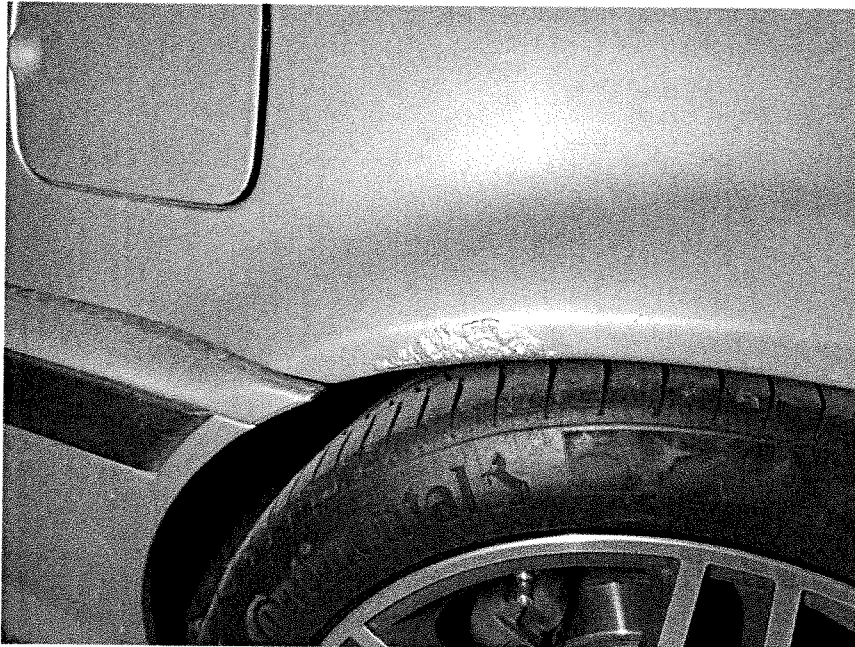
Foto 6

Korrosion Seitenteil hinten rechts

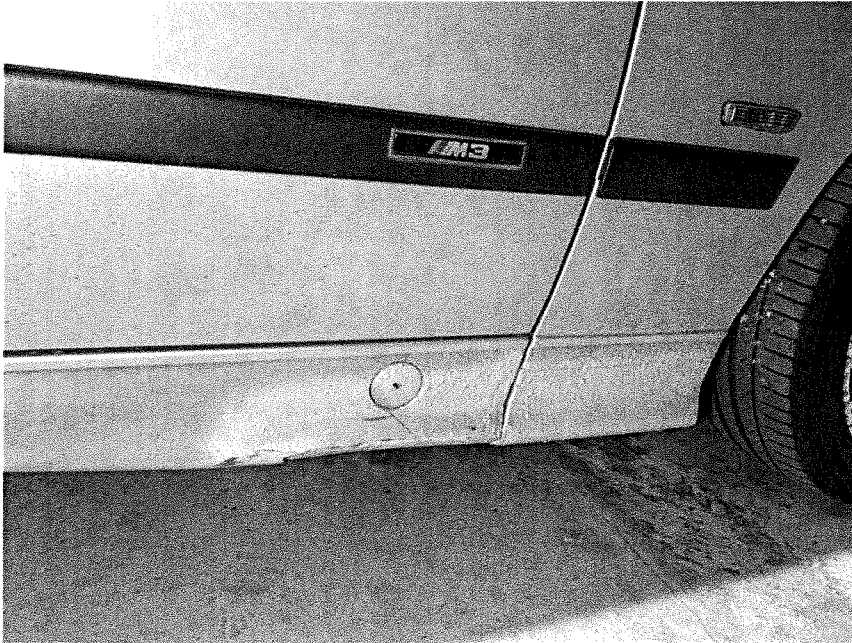
Foto 7

Schweller/Kotflügel vorn rechts

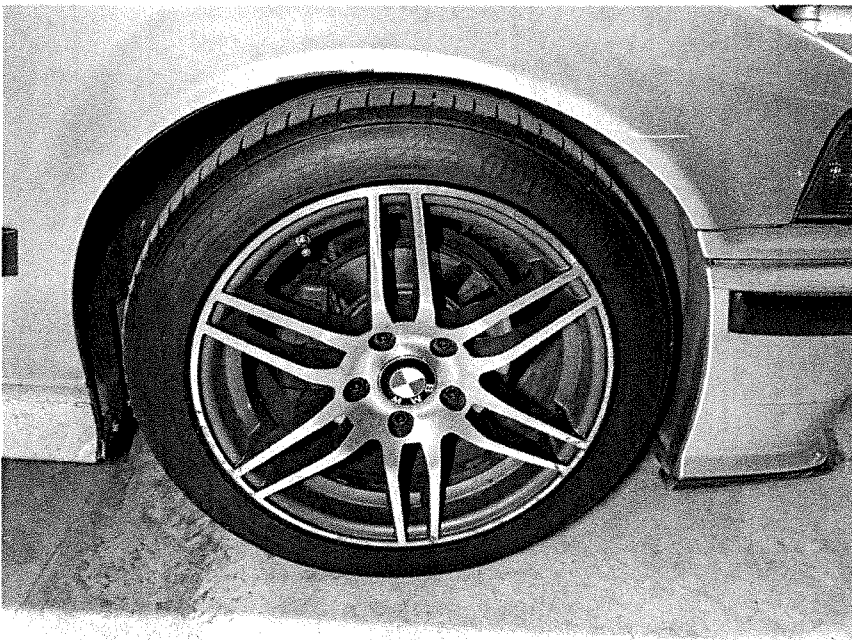
Foto 8

Felge VR

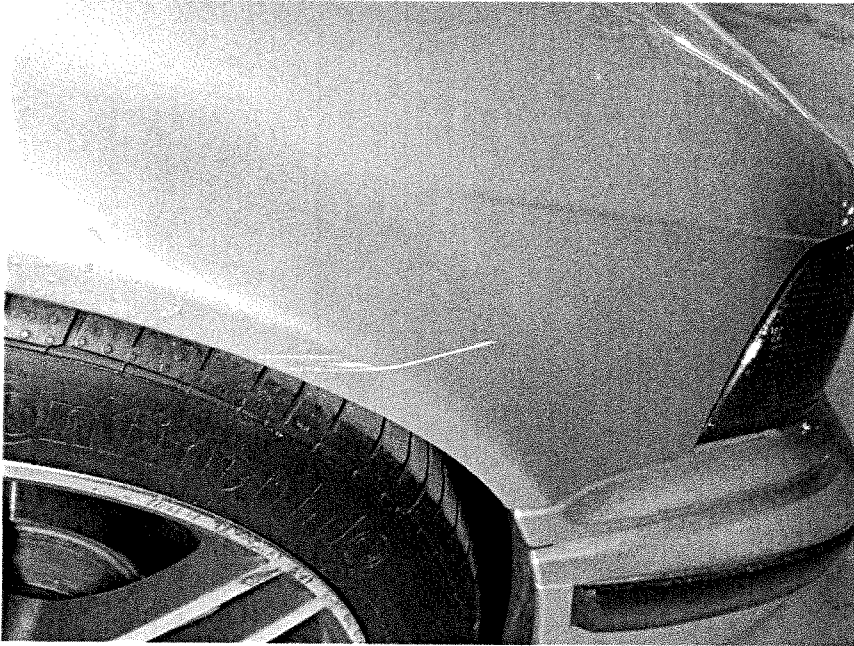
Foto 9

Kotflügel VR zerkratzt

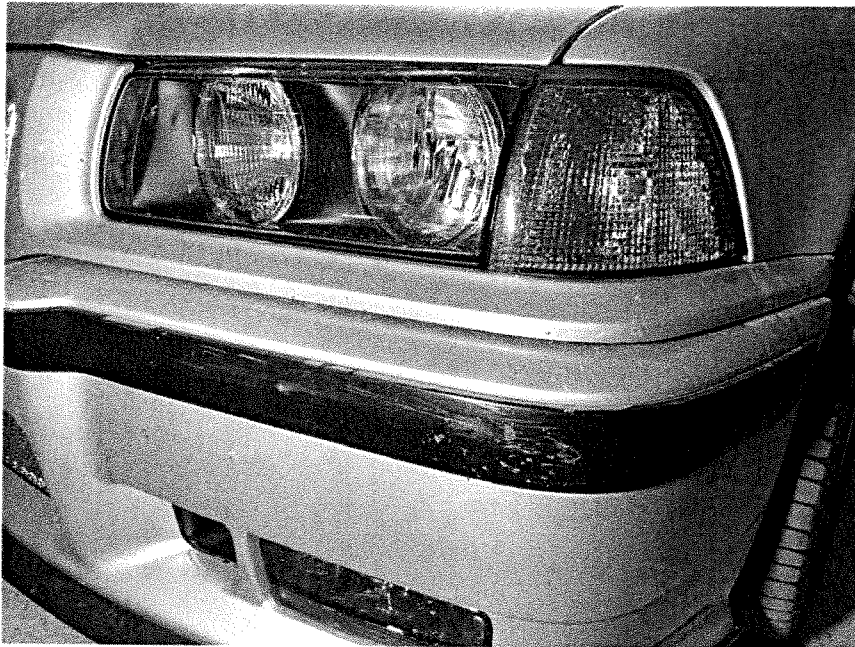
Foto 10

Stoßfänger vorn zerkratzt

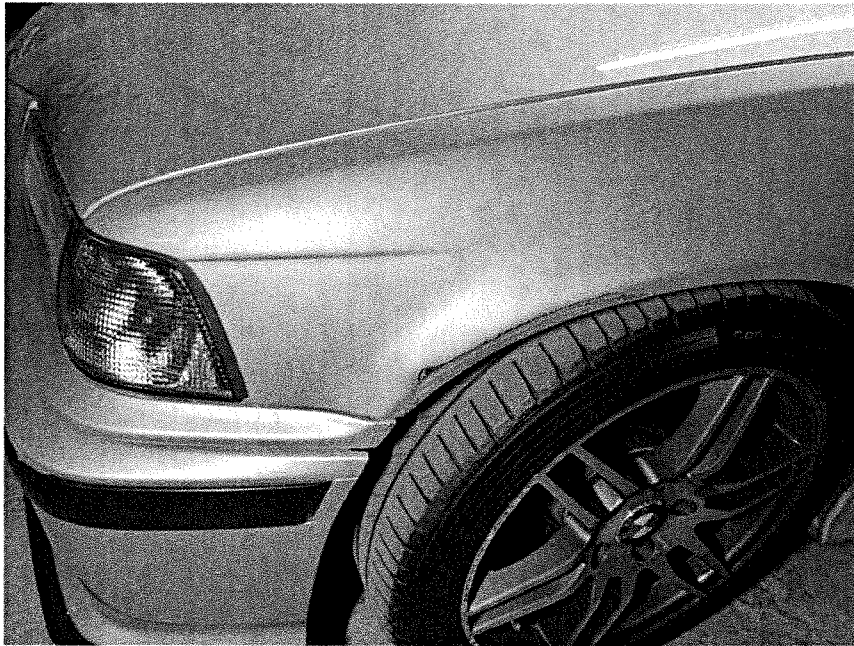
Foto 11

Kotflügel VL beschädigt

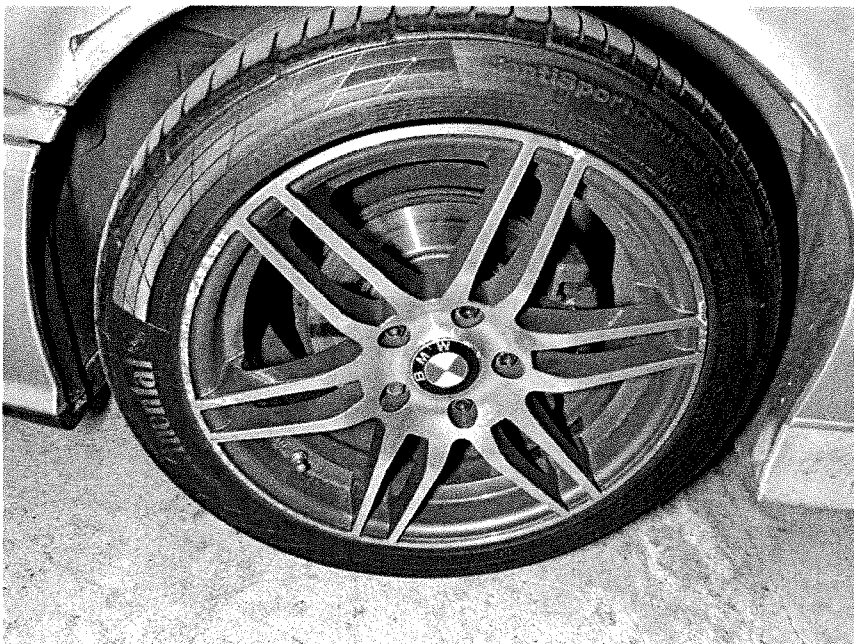
Foto 12

Felge VL zerschrammt

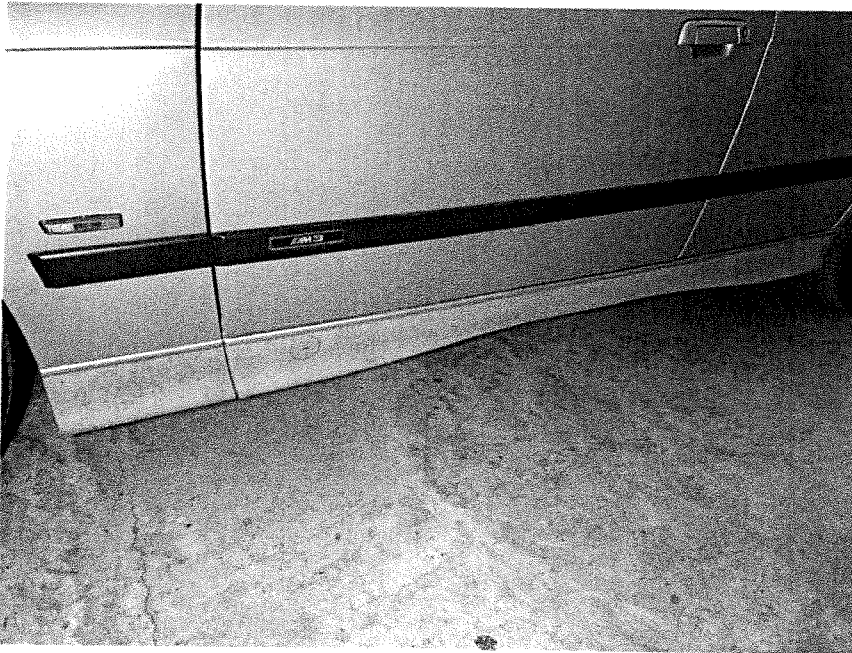
Foto 13

Schwellerbereich links prov. ausgebessert

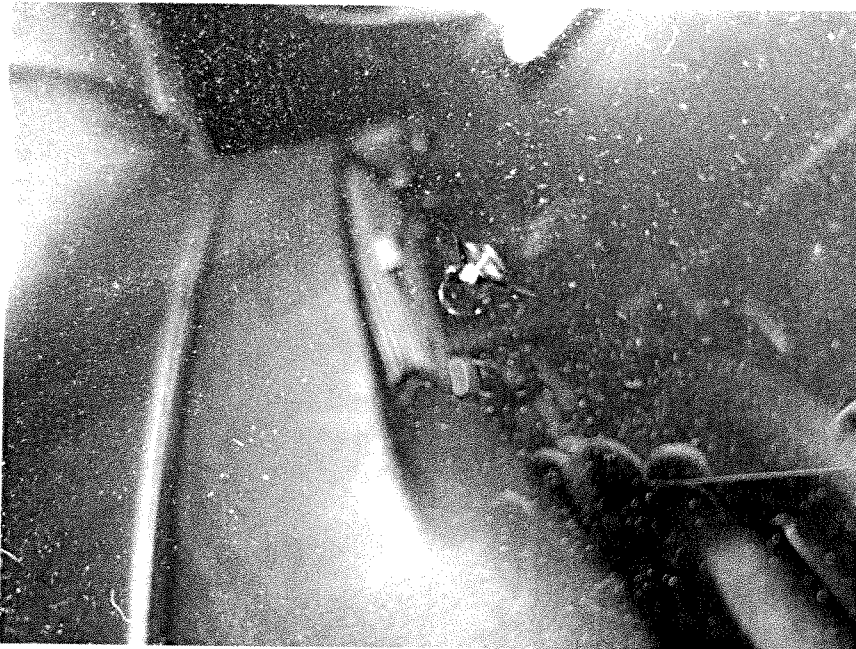
Foto 14

Steinschlag WSS im Sichtfeld
