Bewertungsgutachten Maschinen

Auftraggeber	Gerichtsvollzieher Christoph Wudi, Bismarckplatz 5, 93047 Regensburg
Ihr Auftrag vom	16.01.2025, per e-Mail durch Herrn Wudi
Besichtigung	30.01.2025 um 10:00 Uhr Hofmeister Abschlepp- und Bergungsdienst, GmbH & Co. KG, Kremser Str. 15, 93055 Regensburg

Objektart	Landmaschine
Einsatzart	Traktor
Maschinenart	Standardtraktor
Hersteller / Fabrikat	Klöckner-H-Deutz
Typ	D1036 A-S / DX 4.30
Maschinennummer	78130637
Dienst- / Eigengewicht	4020 kg
Farbe	Deutz Grün
Betriebsstunden abgelesen	2.721

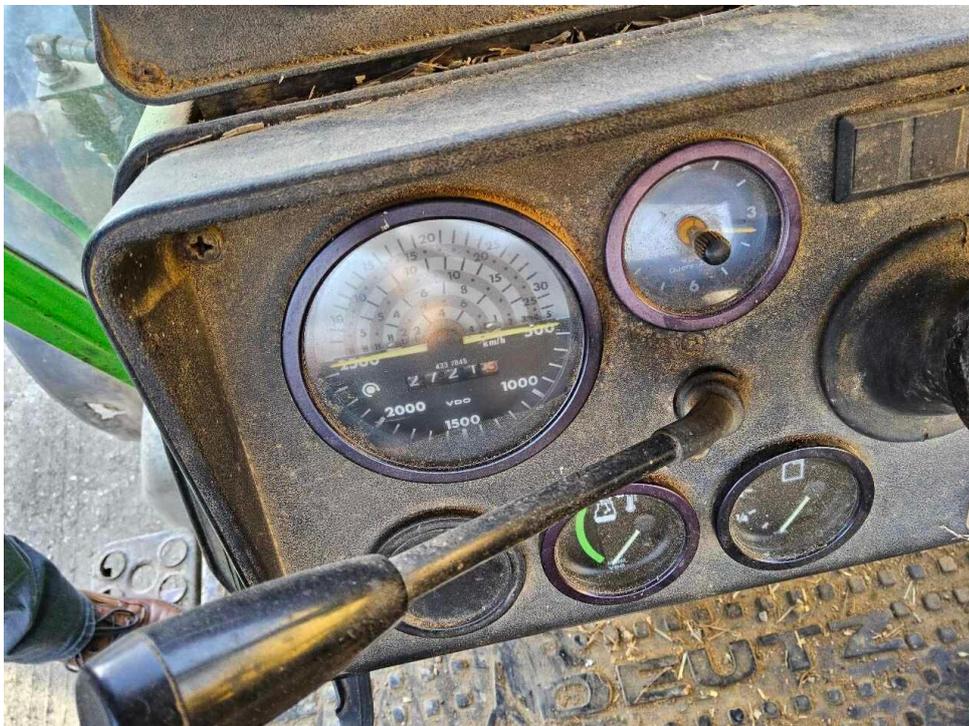
Bild 4 : Betriebsstunden / Betriebsstundenzähler defekt

- Gestänge Industriefrontlader rechts ausgebrochen, instandsetzen
- Sitz aufgerissen, erneuern
- Loch in der Seitenverkleidung rechts, erneuern (Bild 14)
- Abdeckung Motor links fehlt, erneuern (Bild 15)
- Fahrzeugdach verformt, instandsetzen (Bild 16)
- Kotflügel vorne links gebrochen, erneuern (Bild 17)
- Kotflügel links hinten gebrochen, erneuern (Bild 18)
- Kotflügel links verformt und gestaucht, erneuern (Bild 19)
- Kotflügel hinten rechts gebrochen und mit Reparaturblech instandgesetzt, erneuern (Bild 20, 21)
- Kotflügel vorne rechts gebrochen, erneuern (Bild 22)
- Motor und Antriebsstrang ölig, erneuern (Bild 23)
- Betriebsstundenzähler defekt, erneuern

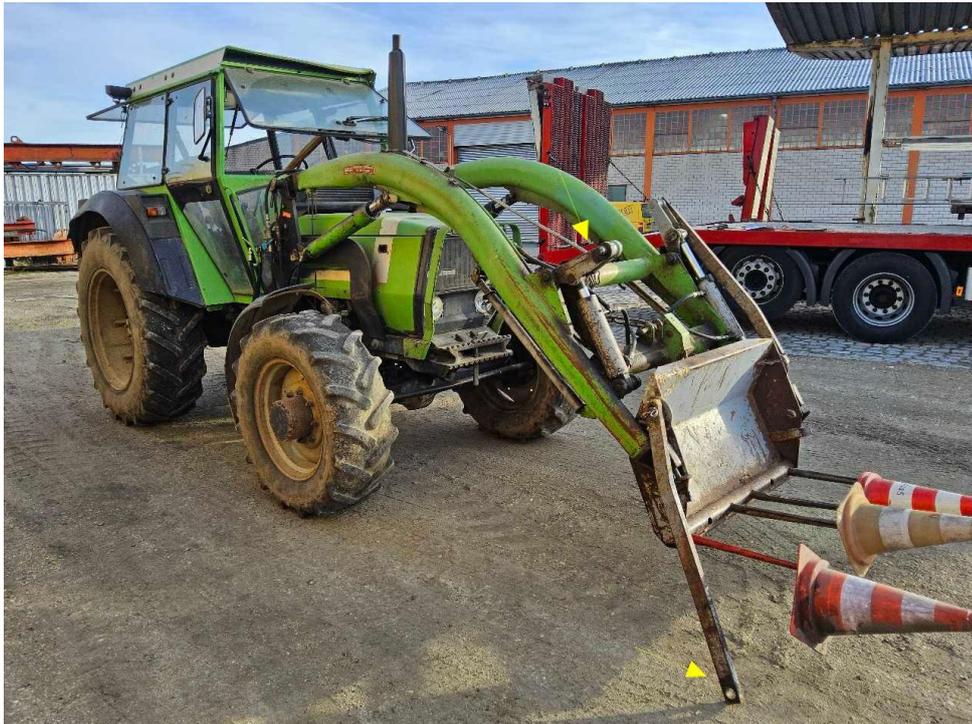
Bild 5 : Diagonale vorne
Gestänge Industriefrontlader ausgebrochen

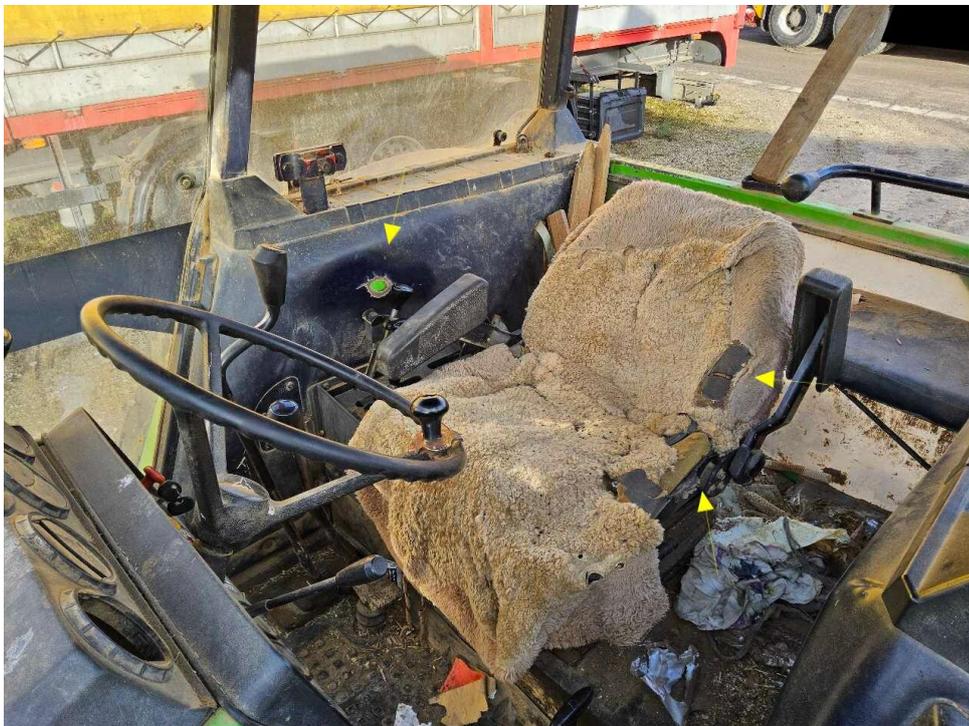
Bild 14 : Loch in der Seitenverkleidung rechts

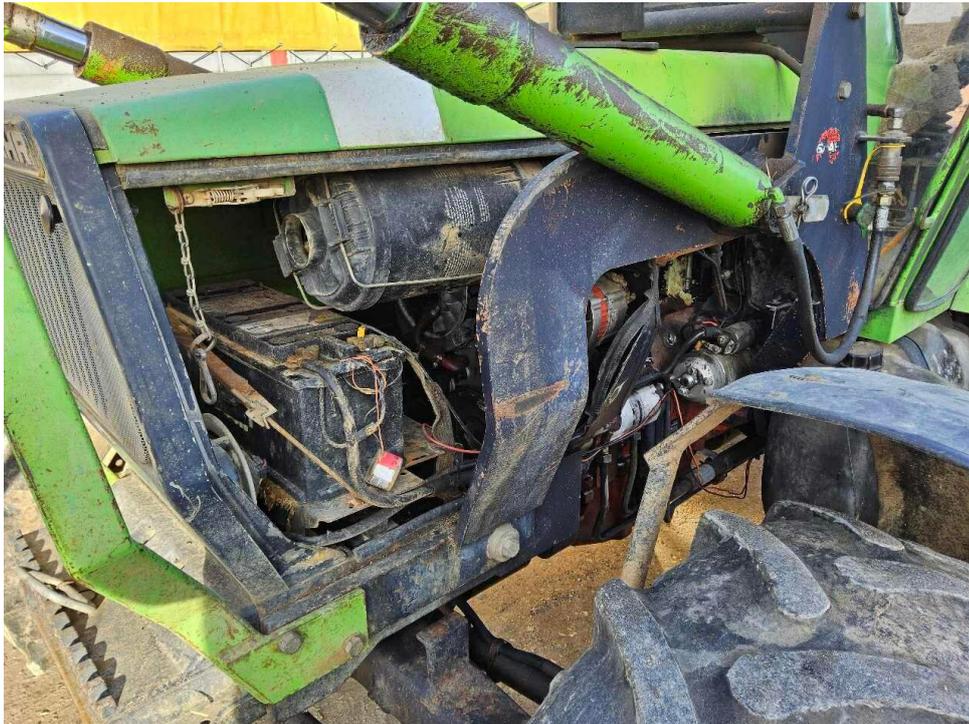
Bild 15 : Abdeckung Motor links fehlt

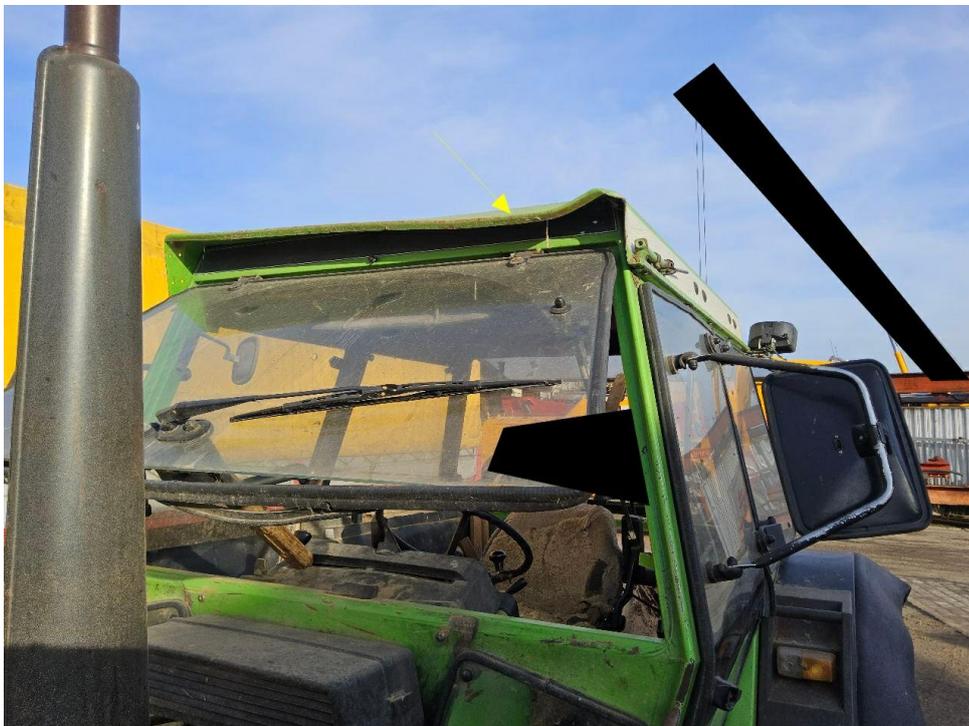
Bild 16 : Fahrzeugdach verformt

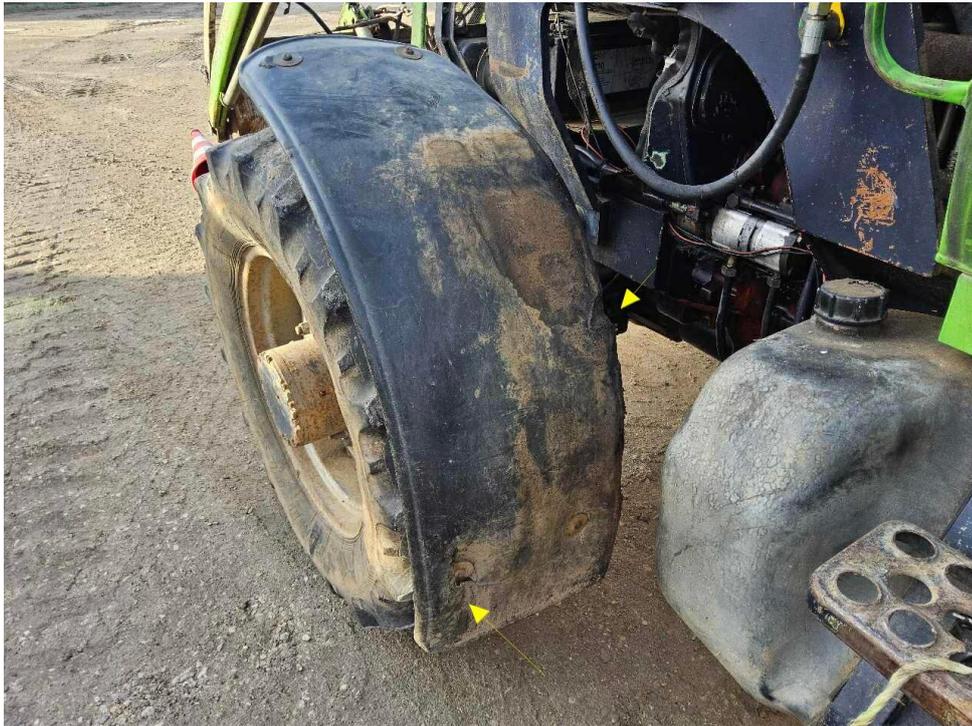
Bild 17 : Kotflügel vorne links gebrochen

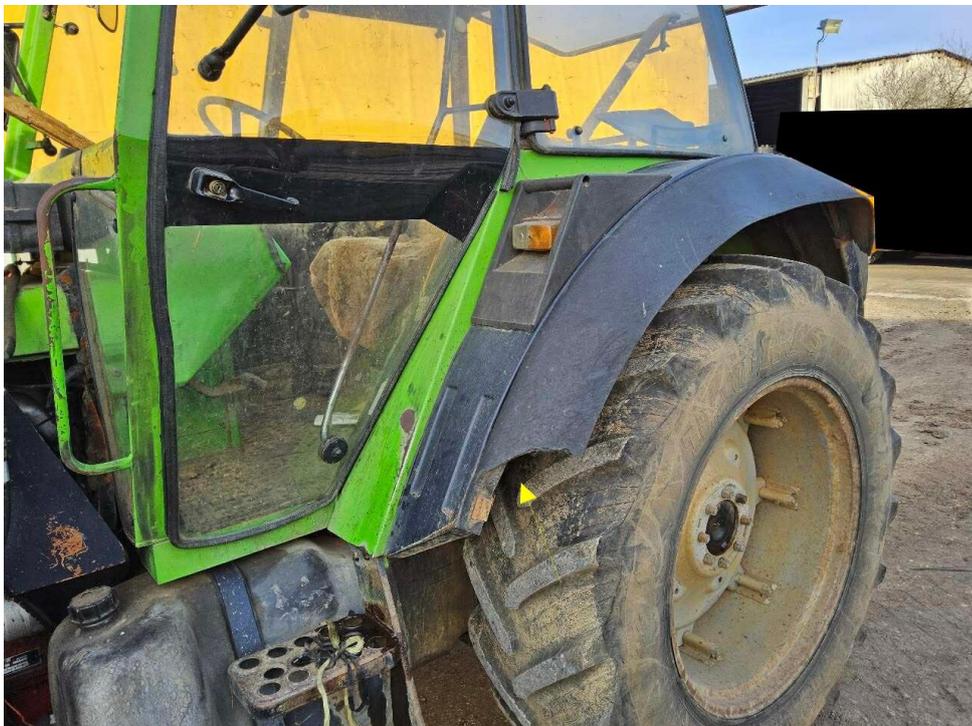
Bild 18 : Kotflügel links hinten gebrochen

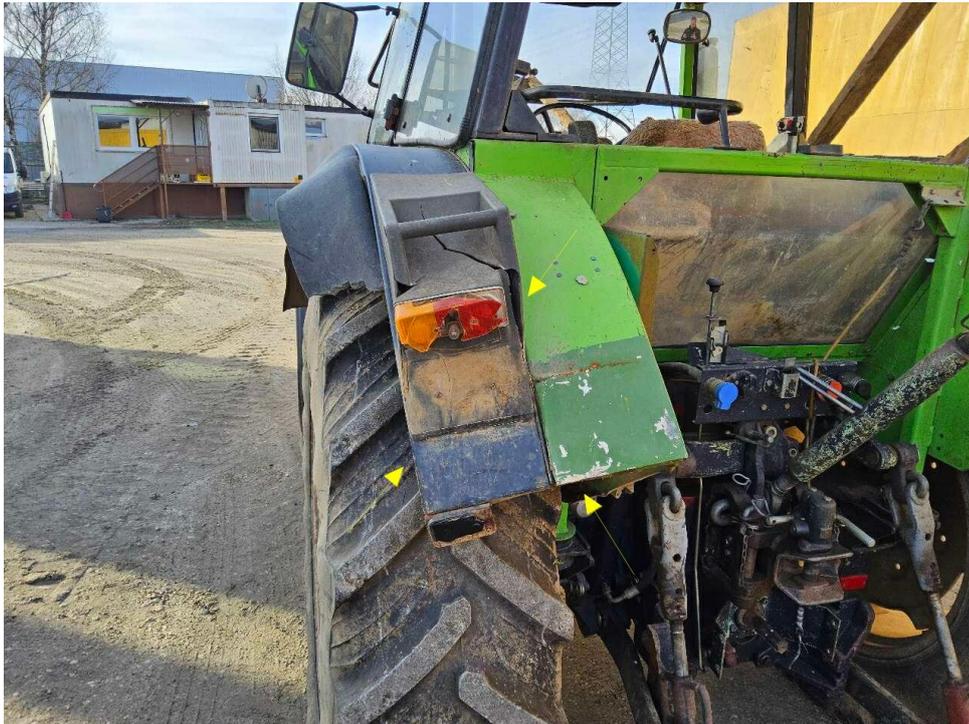
Bild 19 : Kotflügel links verformt und gestaucht

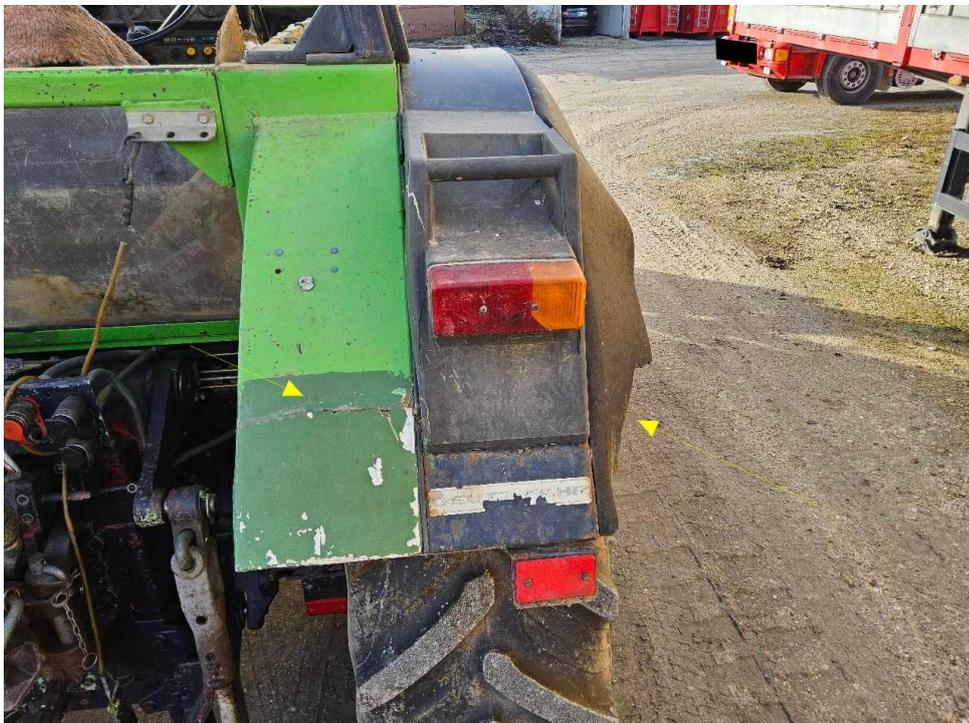
Bild 20 : Kotflügel hinten rechts gebrochen und mit Reparaturblech instandgesetzt

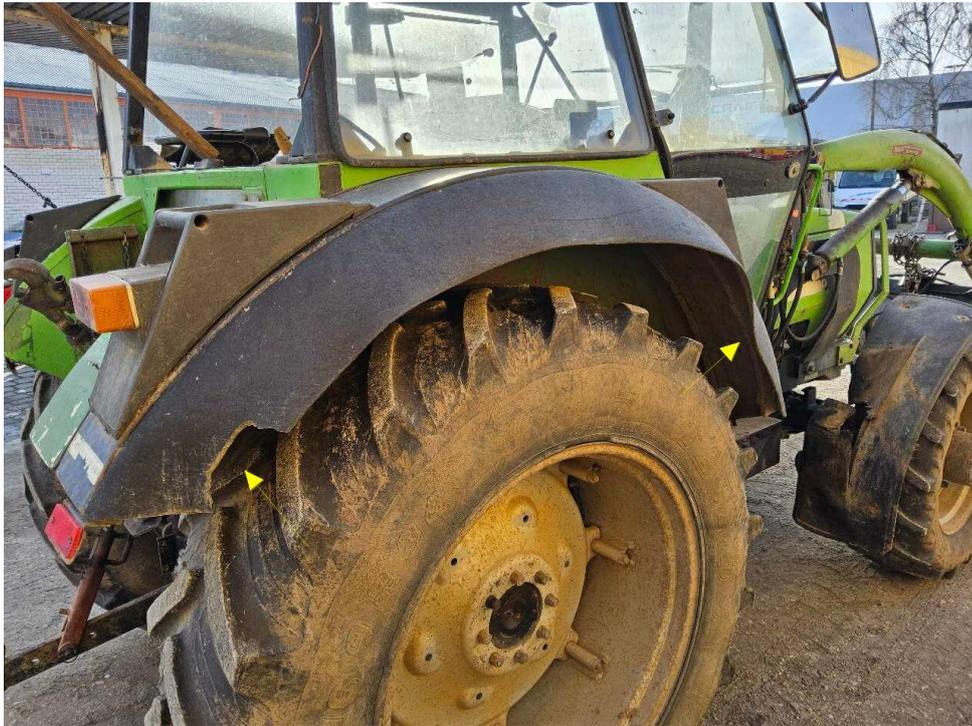
Bild 21 : Kotflügel hinten rechts gebrochen und mit Reparaturblech instandgesetzt

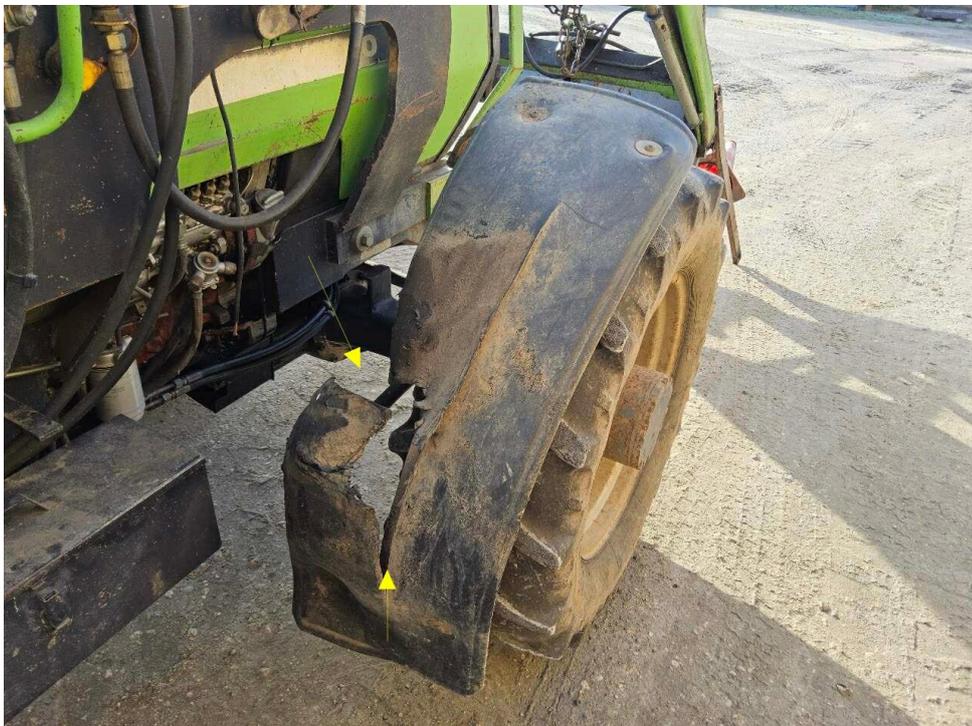
Bild 22 : Kotflügel vorne rechts gebrochen

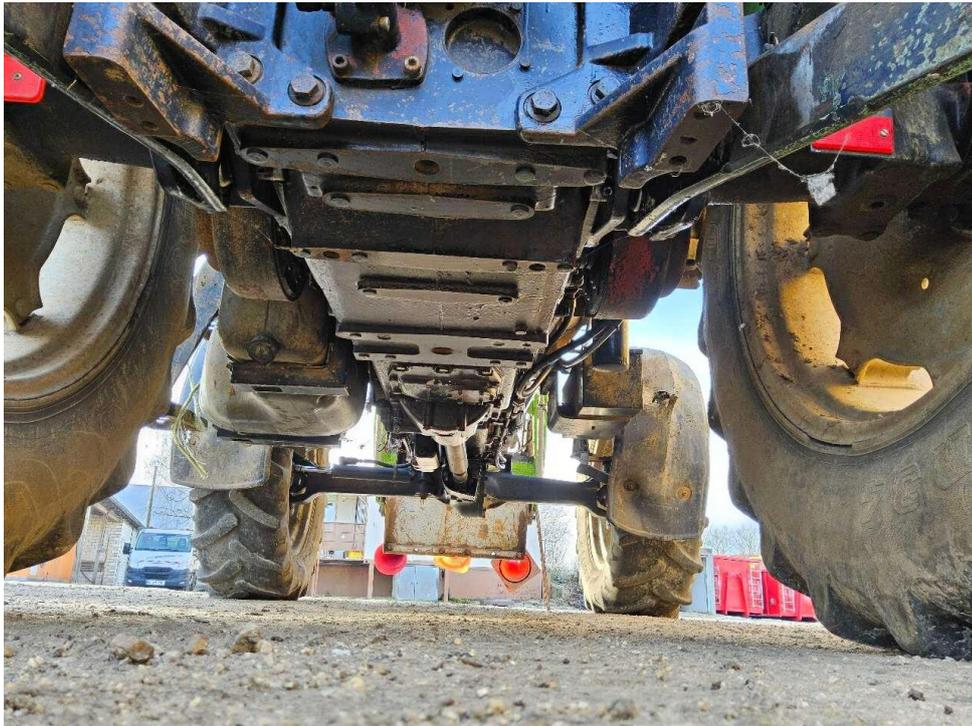
Bild 23 : Motor und Antriebsstrang ölig

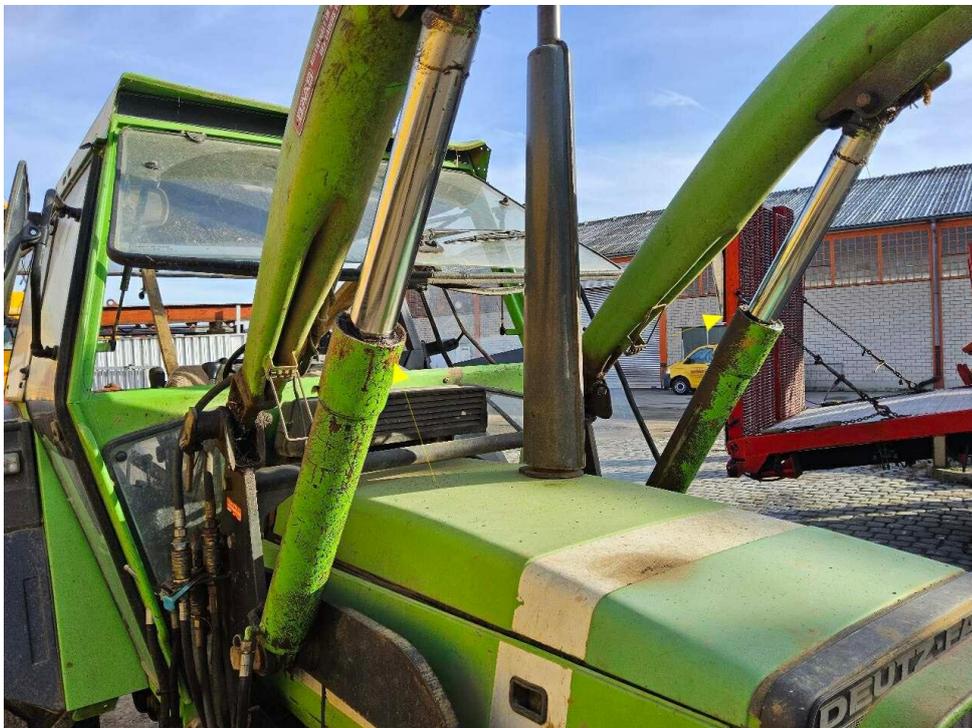
Bild 24 : Hydraulikzylinder Ölfeucht
