## Bewertungsbericht Oldtimer

Ihr Auftrag vom 10.09.2024, schriftlich durch Staatsanwaltschaft Hannover  
Besichtigung 09.09.2024 um 12:00 Uhr  
Bewertungsdatum 09.09.2024

| Erstzulassung | 26.01.1981 | Typ / Handelsbez. | W123 / 230 CE |

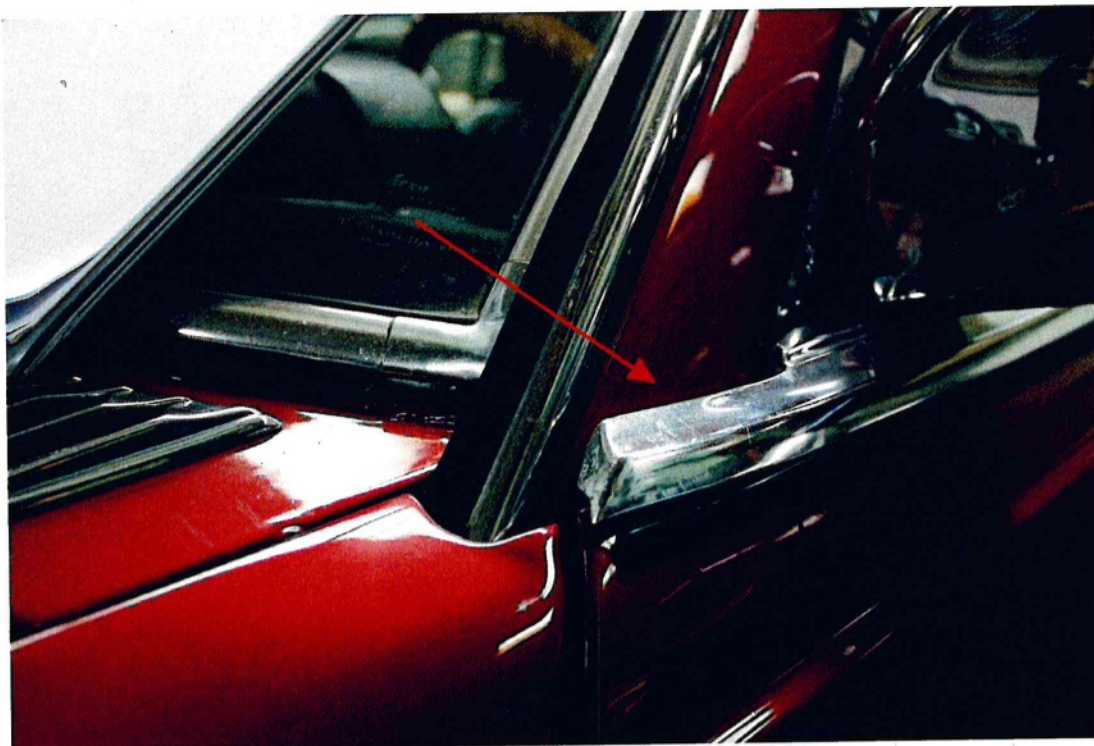
Bild 15 : Leiste Fahrertür verformt

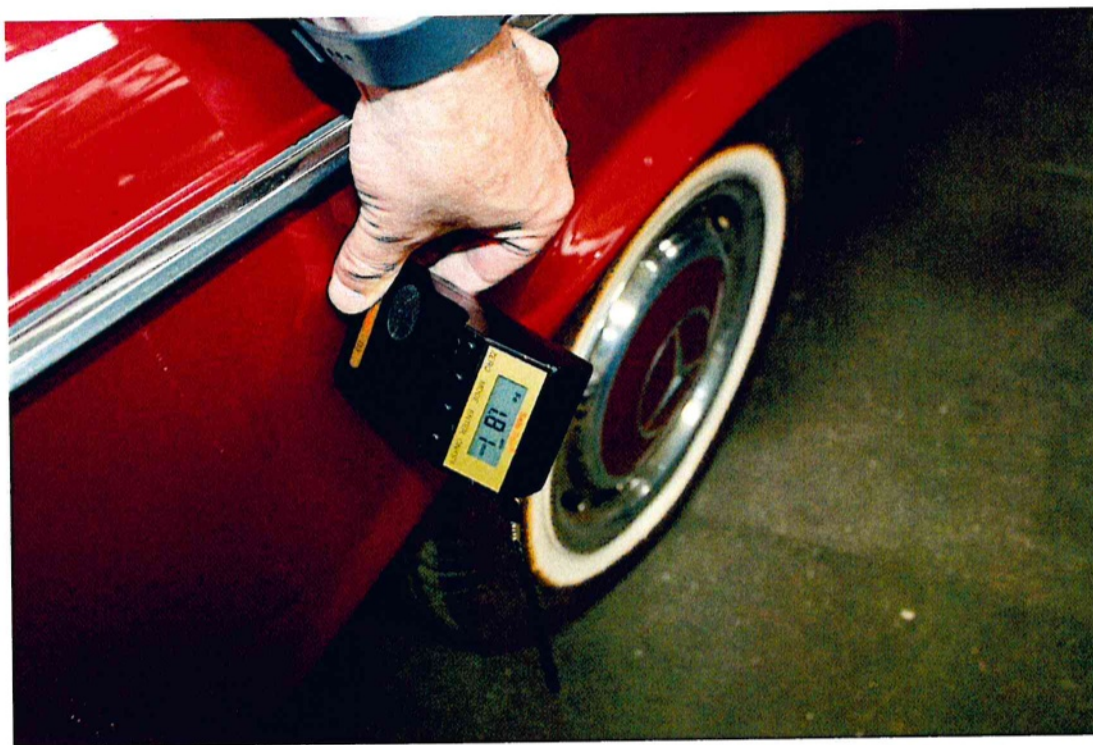
Das Fahrzeug wurde vollständig von außen in einem roten Metallicton nachlackiert. Die gemessenen Lackstärken bewegten sich in einem Bereich von ca. 350µm bis über 3,5mm an einzelnen Stellen. In den Radhäusern und am Unterboden waren verschiedene Reparaturbleche vorhanden. Die Bleche wurden dick mit Unterbodenschutzmaterial belegt. Die Reparaturqualität war nicht beurteilbar.

Bild 16 : Deutlicher Spachtelantrag an der rechten Seitenwand

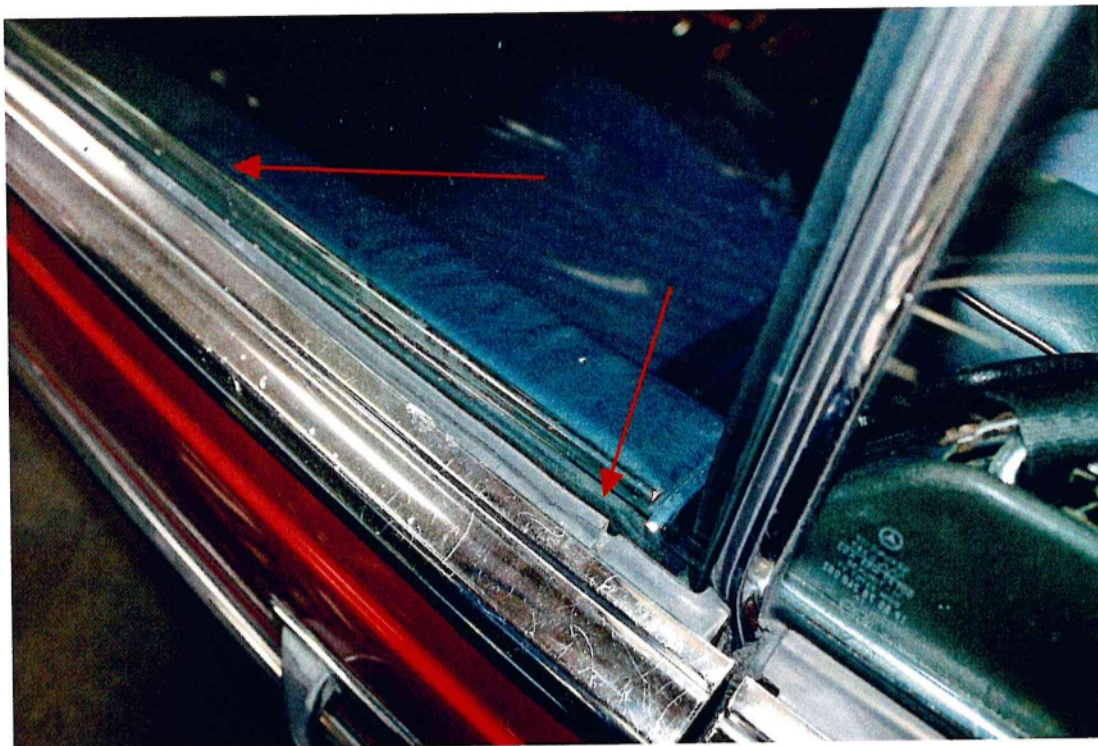
Die Lackierung des Fahrzeugs war im Farbton einheitlich, wies jedoch teilweise Verkratzungen auf. Die Wagenheberaufnahme vorn links war durchrostet. Die Passung der Anbauteile, Türen und Klappen war gut und die Spaltmaße verliefen meist gleichmäßig. Die Anbauteile wiesen deutliche Gebrauchsspuren auf. Dichtungen waren verschlissen. Der Unterboden war nur eingeschränkt einsehbar.

Bild 17 : Fensterdichtungen umlaufend verschlissen

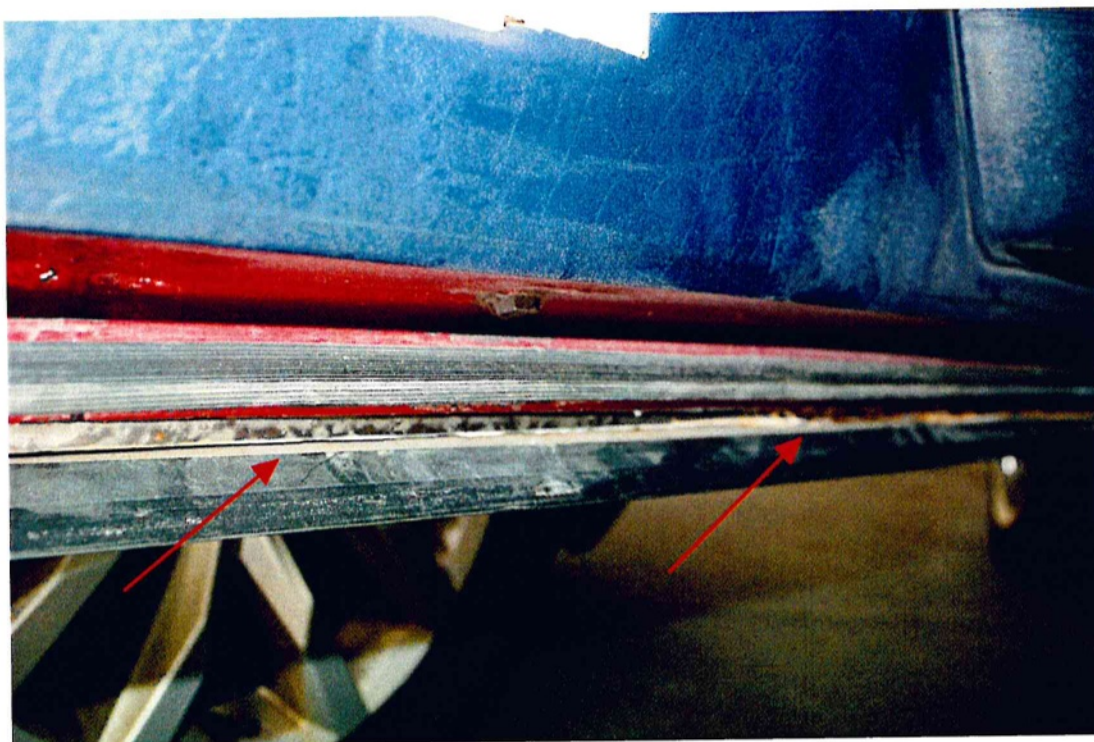
Bild 18 : Korrosion an den Türunterkanten

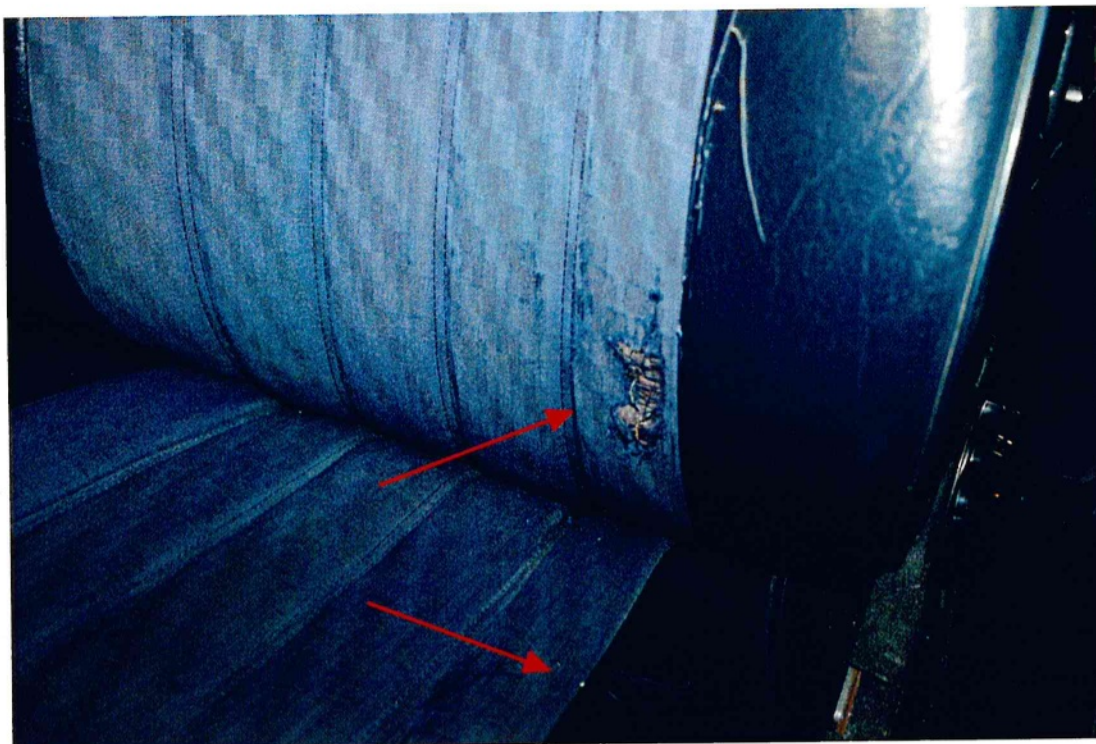
Der Innenraum befand sich allgemein in einem befriedigenden Zustand. Die Verkleidungen waren vollständig vorhanden, hatten jedoch Gebrauchsspuren. Der Sitz -und Lehnenbezug links war verschlissen. Die Instrumente in der Armaturentafel waren vollständig vorhanden und soweit prüfbar in Funktion. Das Schiebedach und der Fensterheber vorn rechts waren ohne Funktion.

Bild 19 : Fahrersitzbezug verschlissen

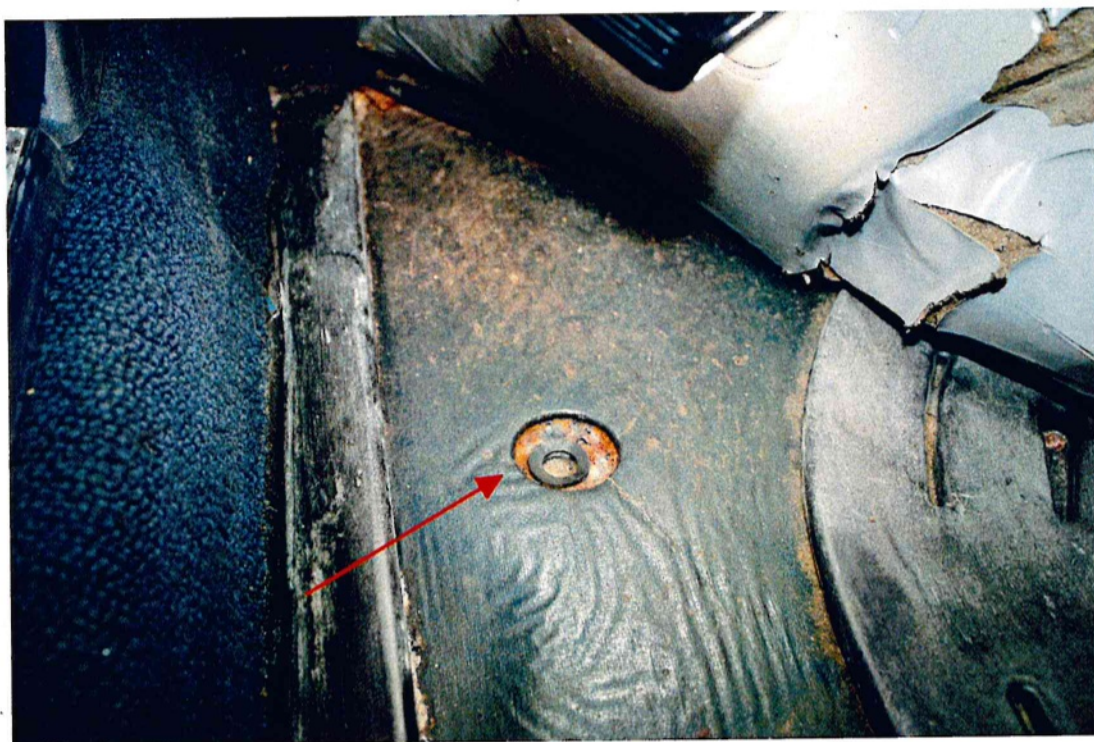
Bild 20 : Korrosion am Unterboden

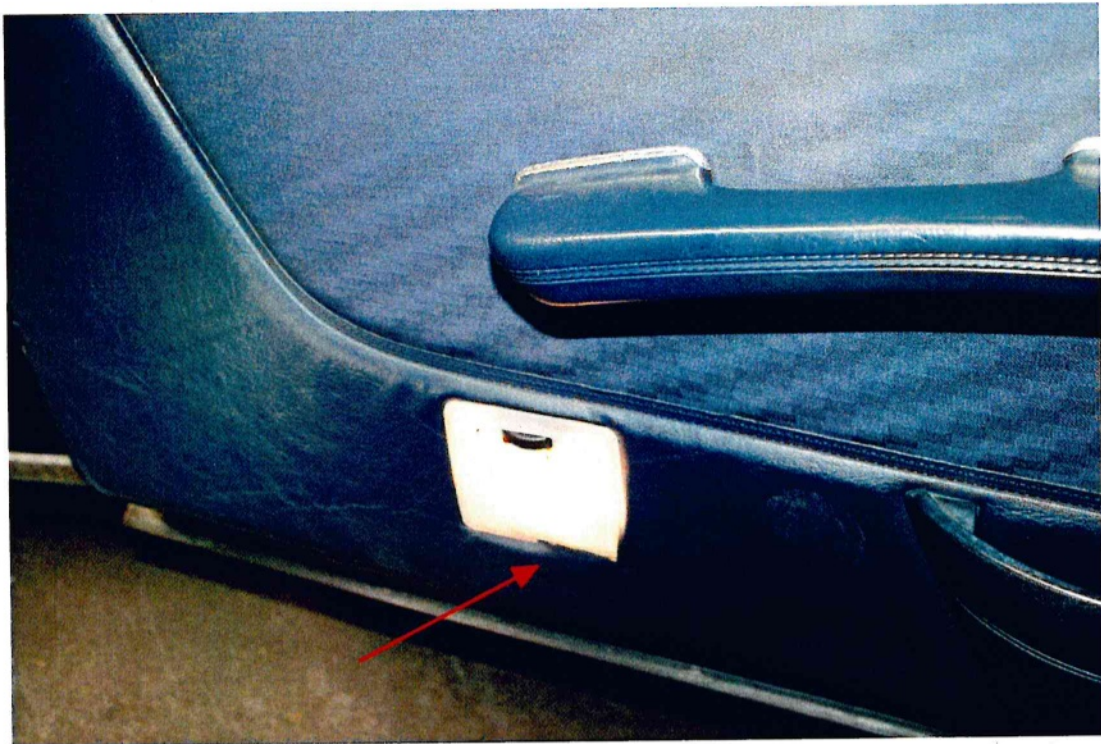
Bild 21 : Leuchte in der Fahrtür gerissen

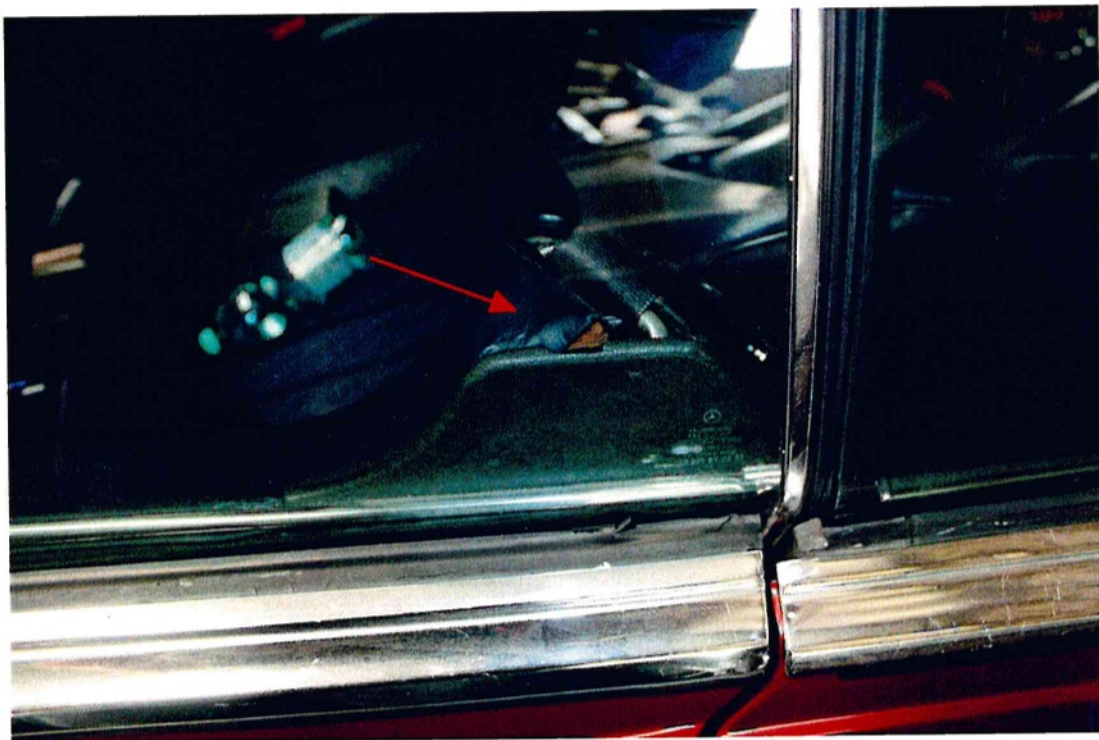
Bild 22 : Seitenverkleidungen mit Alterungsspuren

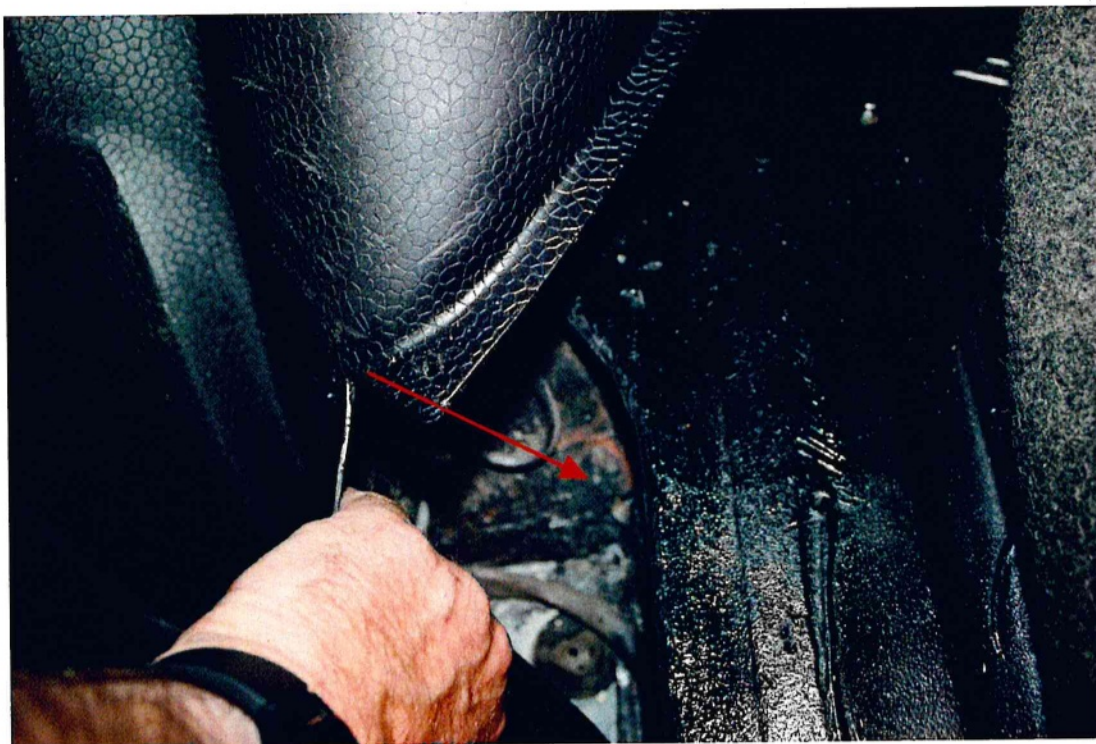
Bild 23 : Korrosion am im Heckbereich des Kofferraumboden.

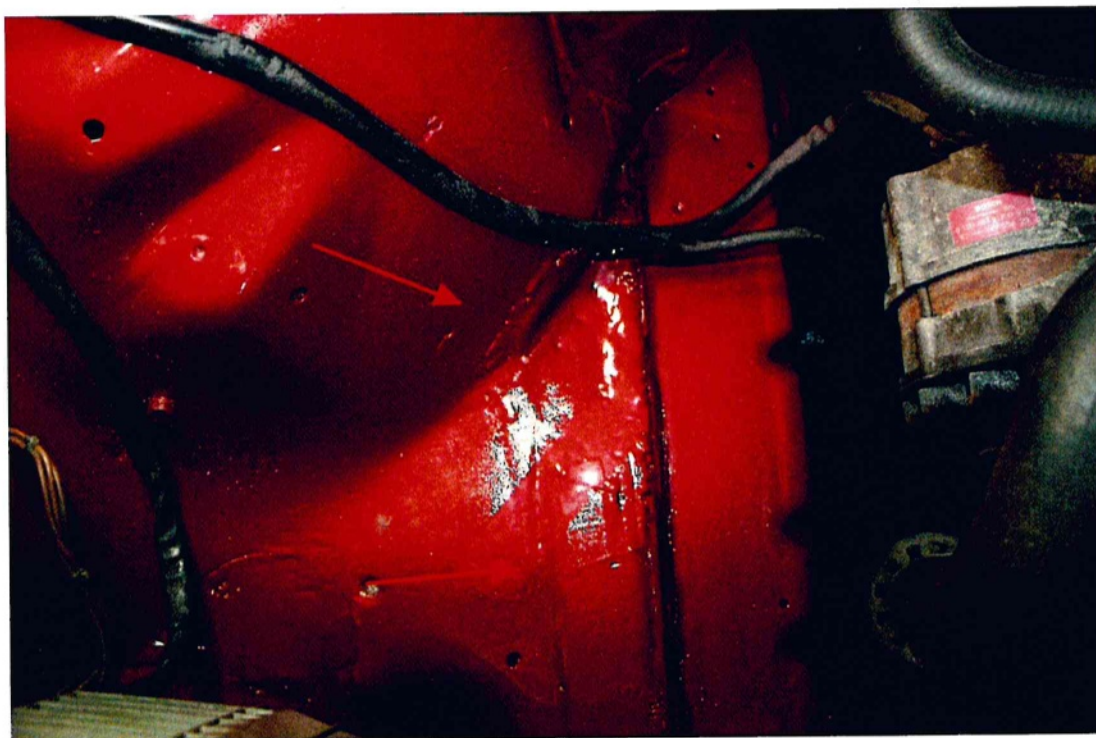
Bild 24 : Reparaturbleche im Radhaus vorn rechts

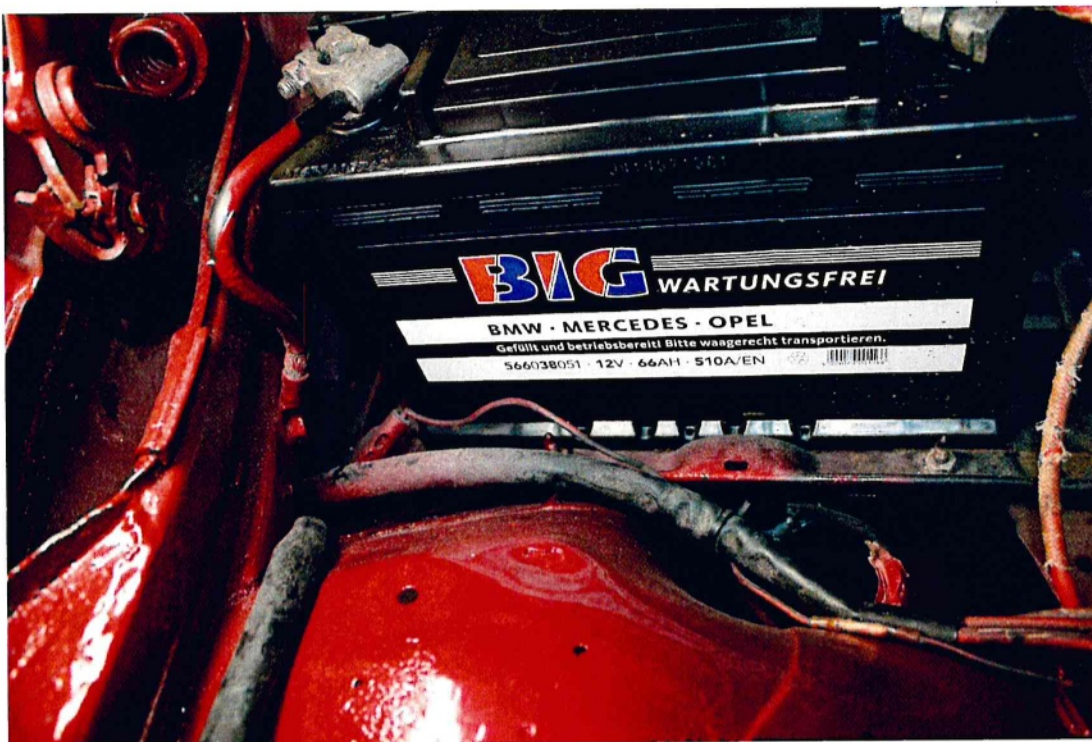
Bild 25 : Farbantragungen an den Anbauteilen

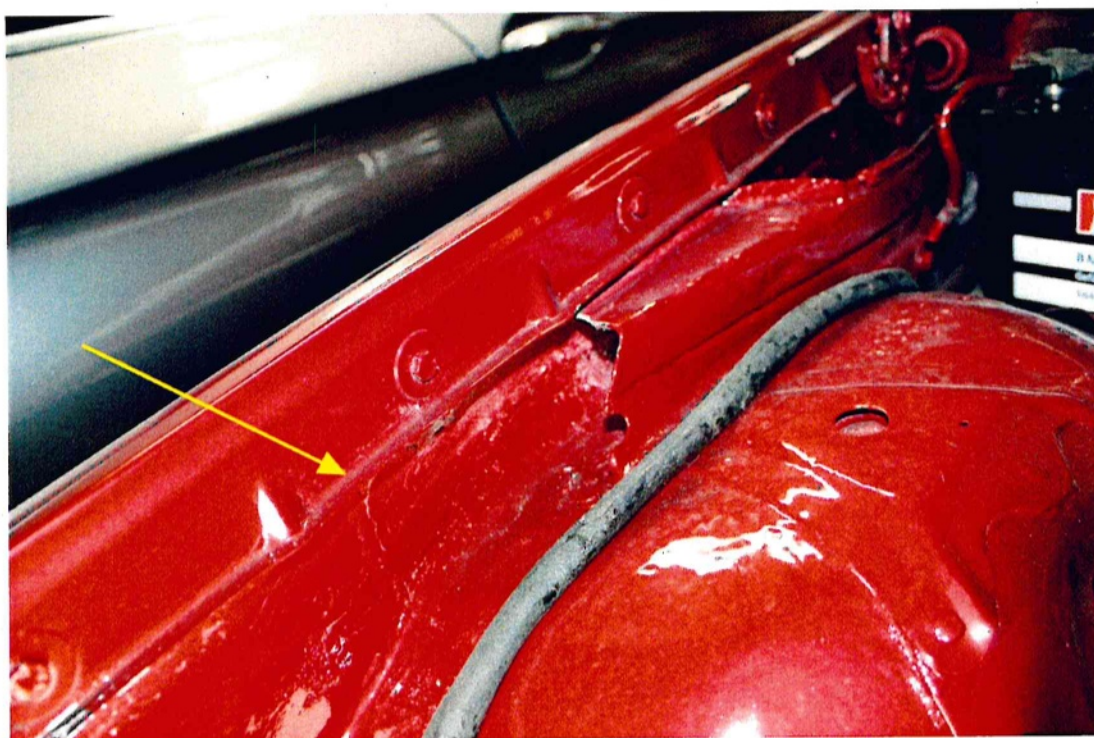
Bild 26 : Reparaturbleche und Abdichtungen im rechten Radhaus

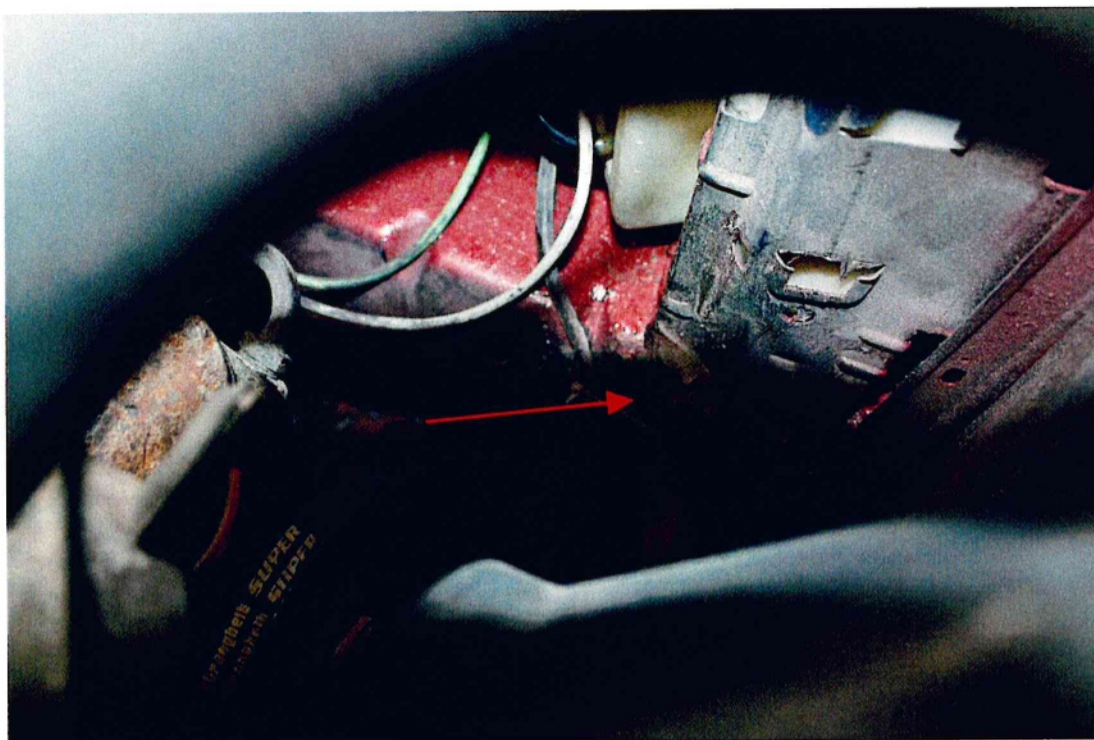
Bild 27 : Korrosion am Kühlerstehblech links

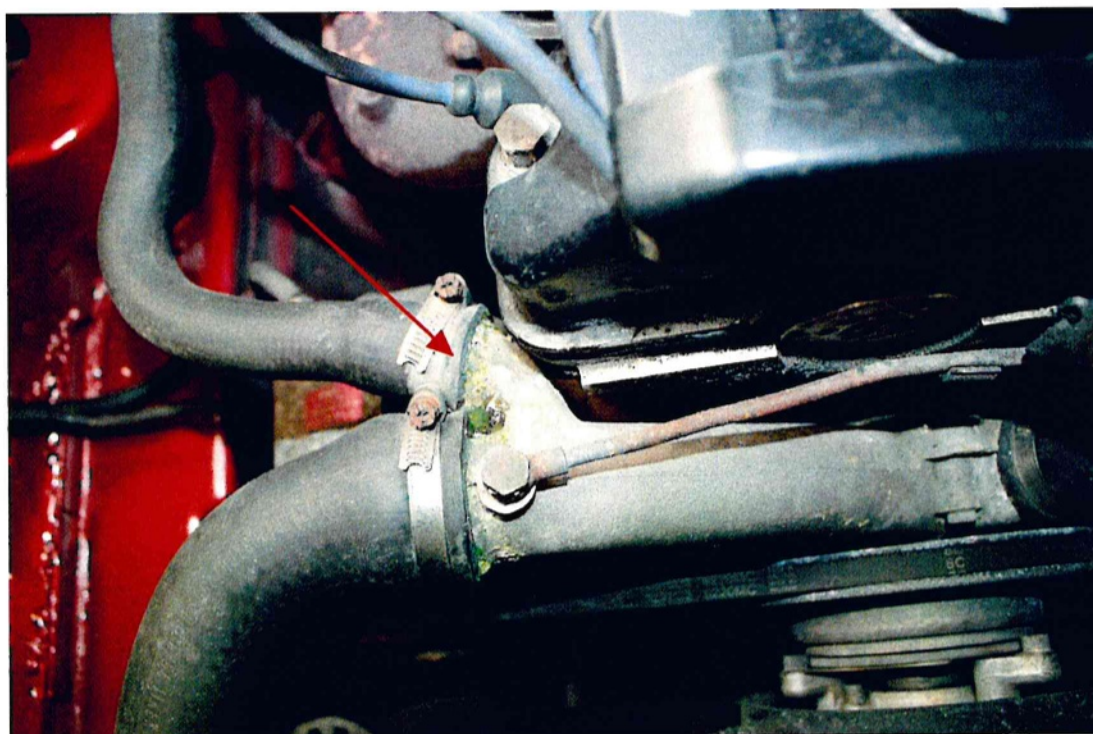
Bild 28 : Kühlwasserundichtigkeit

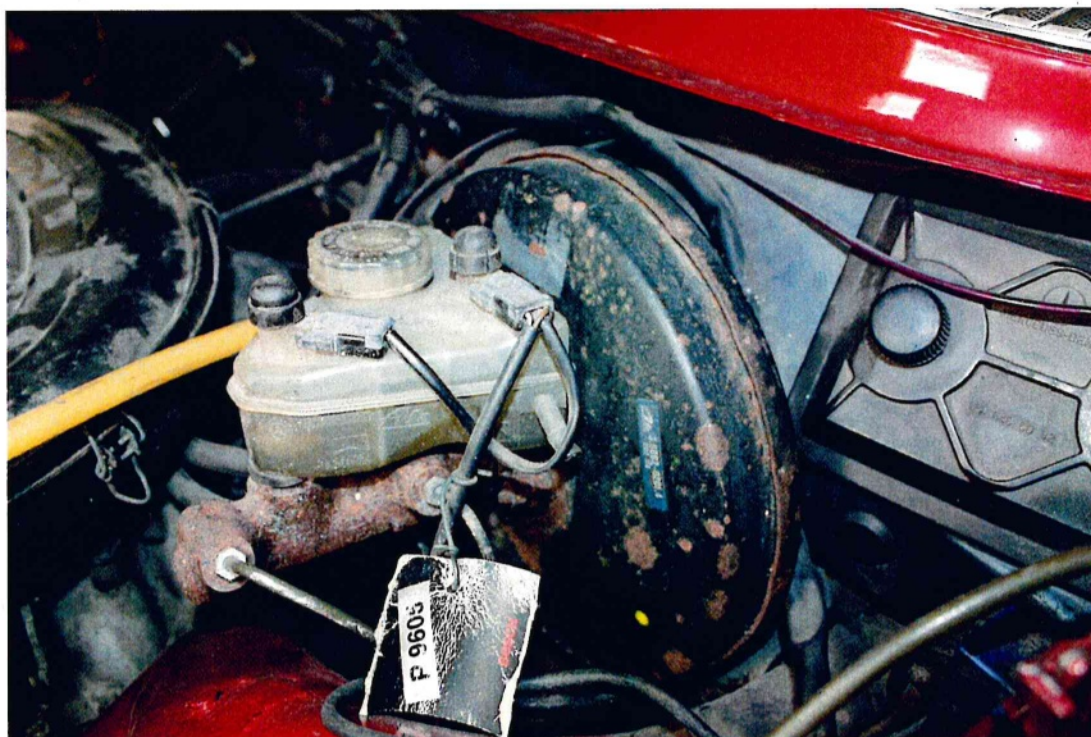
Bild 29 : Bremskraftverstärker angerostet. Unterseite nicht beurteilbar.

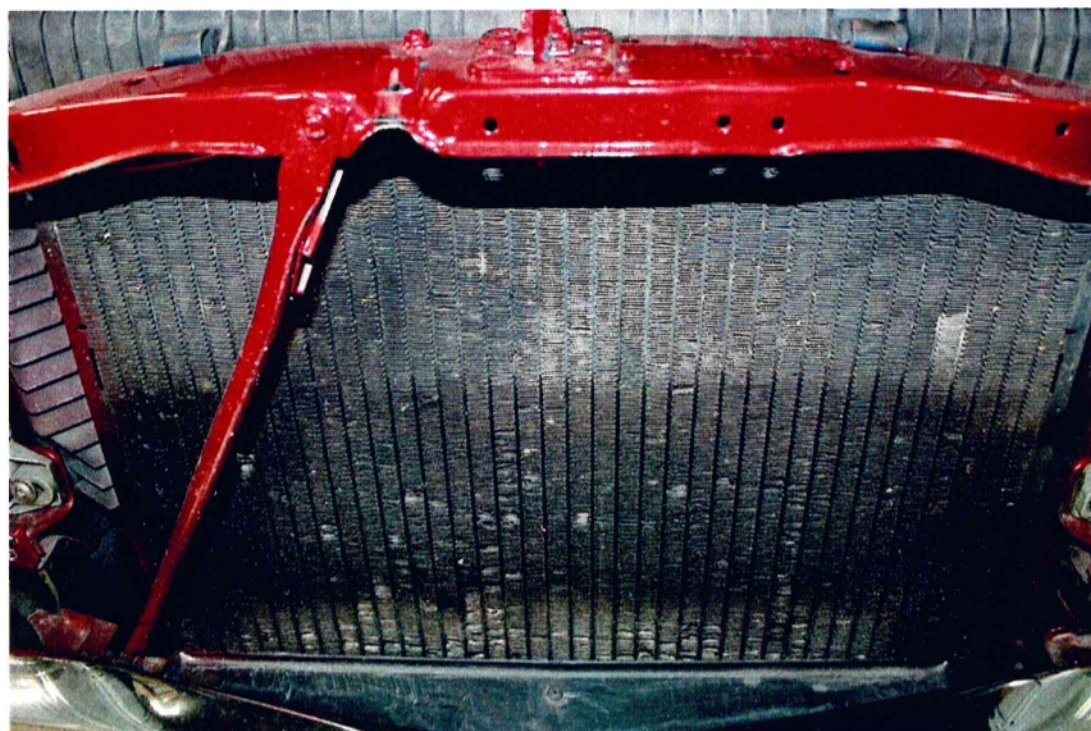
Bild 30 : Schäden im Kühlernetz

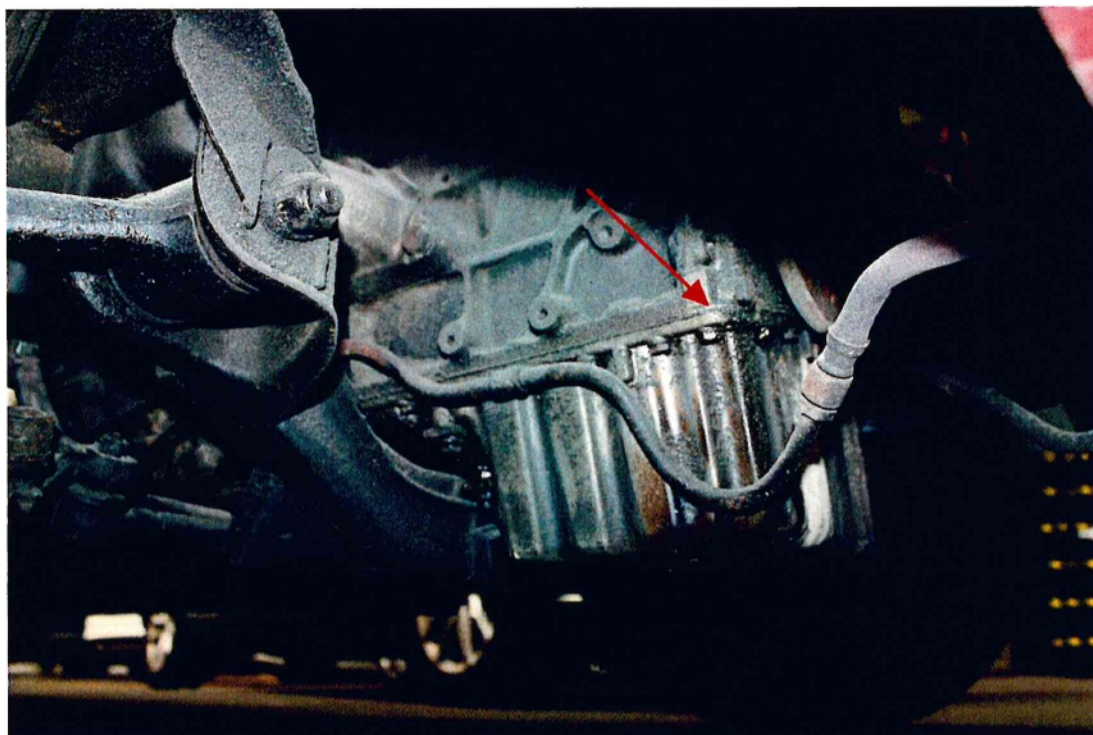
Bild 31 : Ölundichtigkeit am Motor

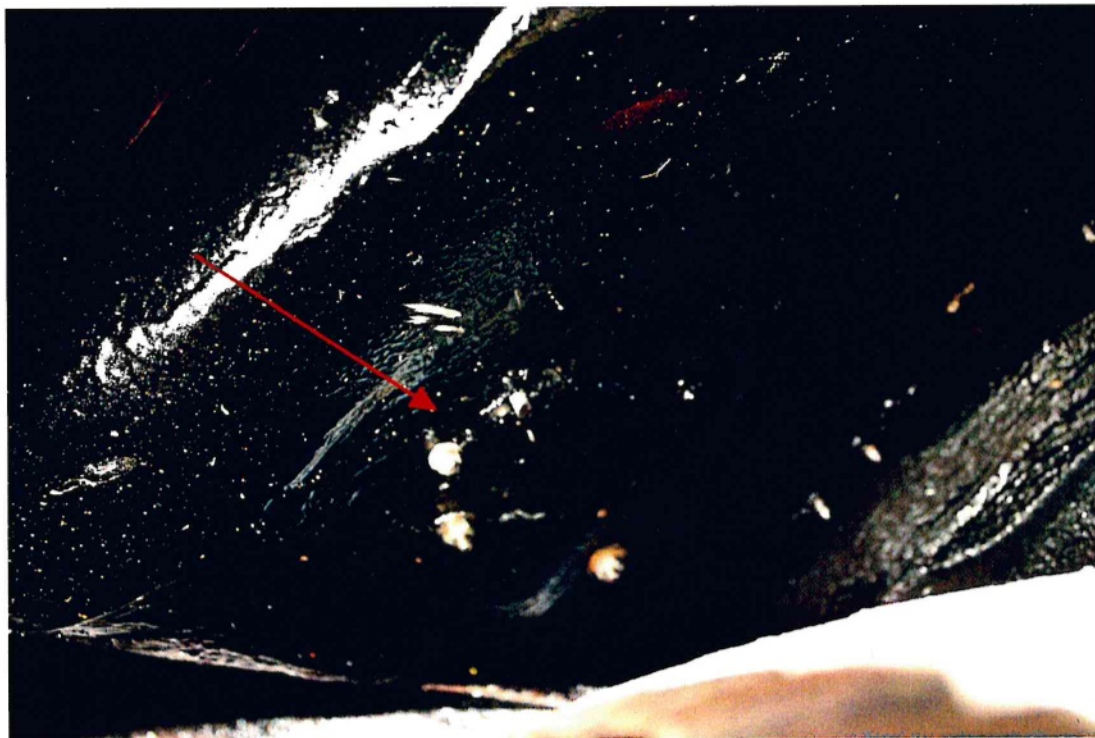
Bild 33 : Reparaturblech im vorderen Radhaus.

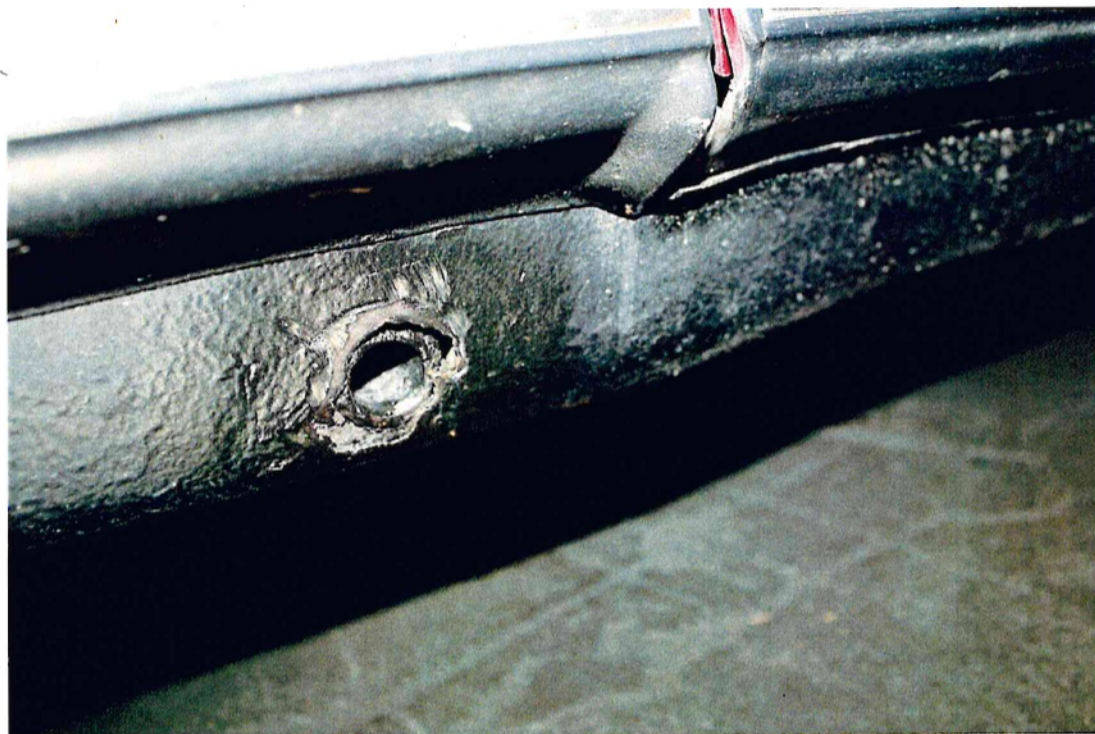
Bild 34 : Korrosion an der Wagenheberaufnahme vorn links

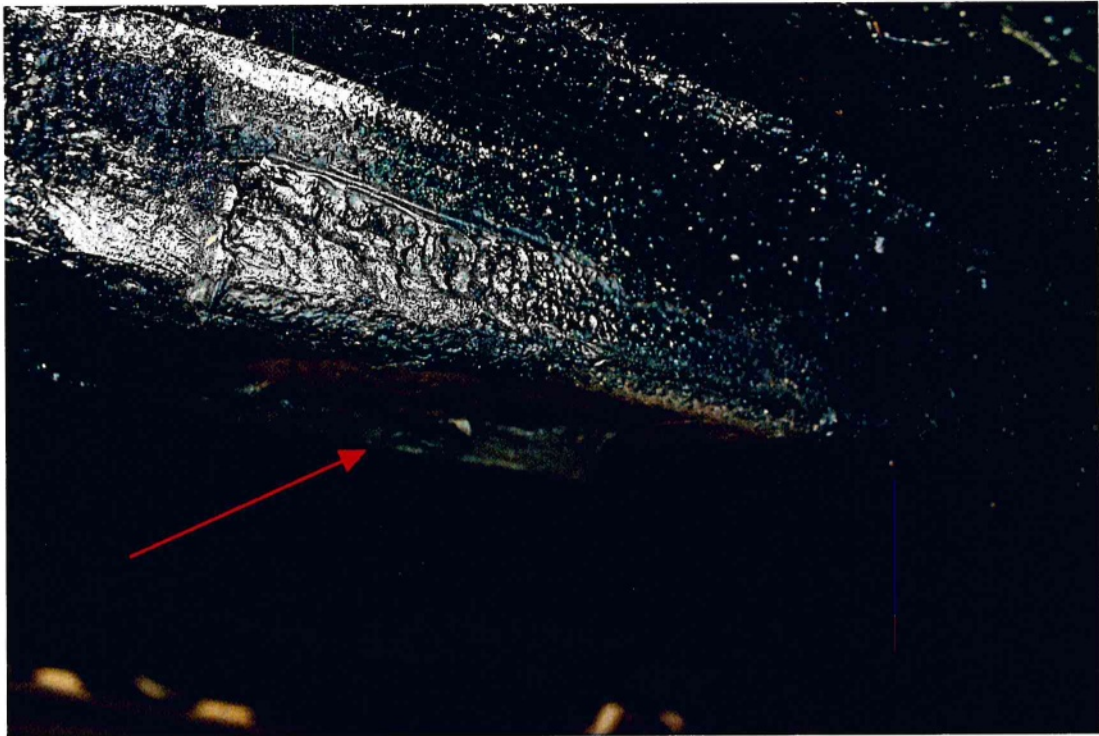
Bild 35 : Unterbodenprofil vorn links eingedrückt

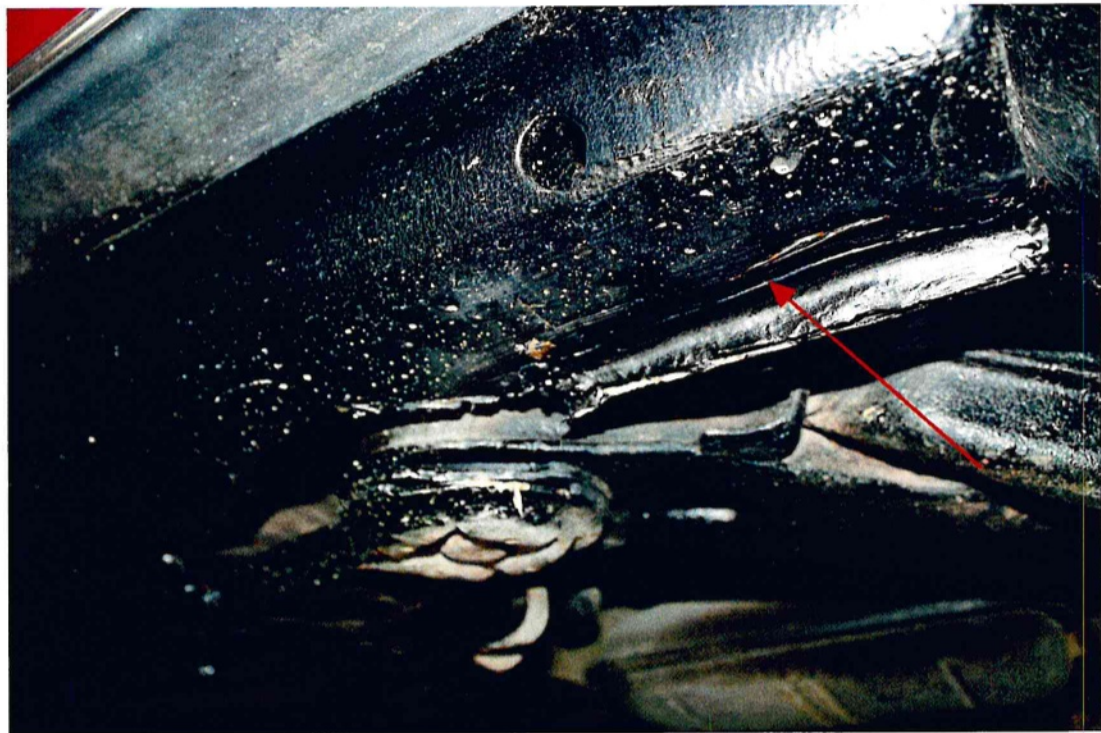
Bild 36 : Schweller rechts bearbeitet. Dick abgedichtet

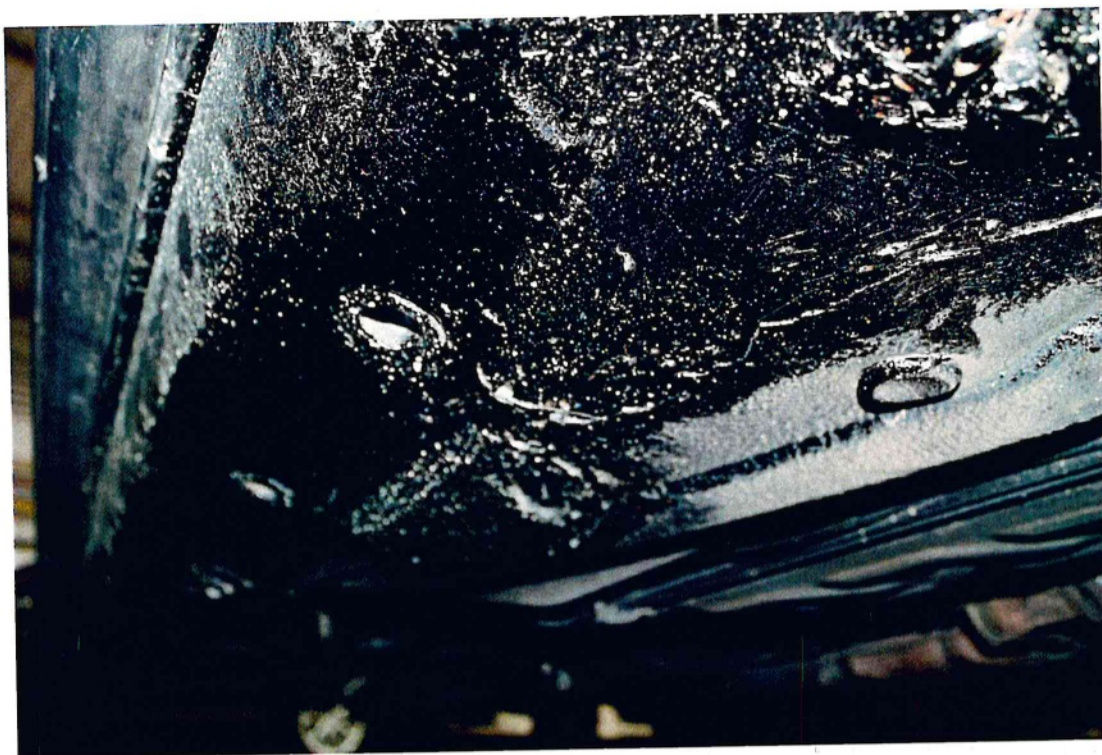
Bild 37 : Schwellerbereiche mit Unterbodenschutz bearbeitet. Risiko Korrosion

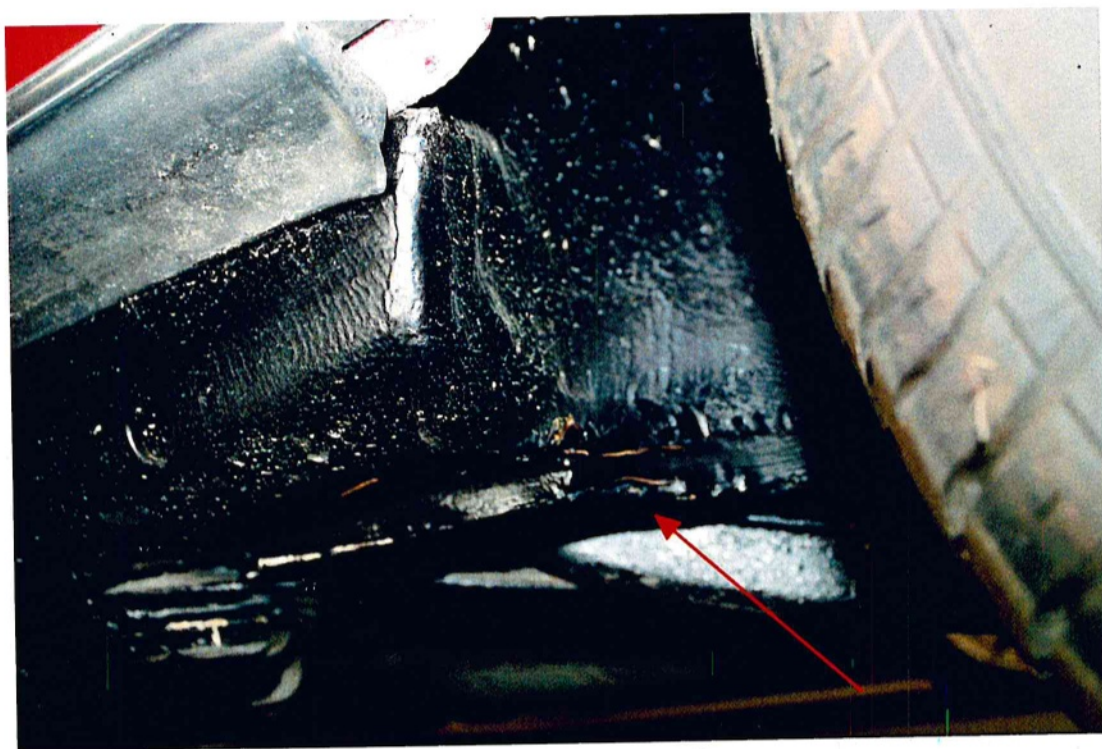
Bild 38 : Reparaturbleche im Radhaus rechts
