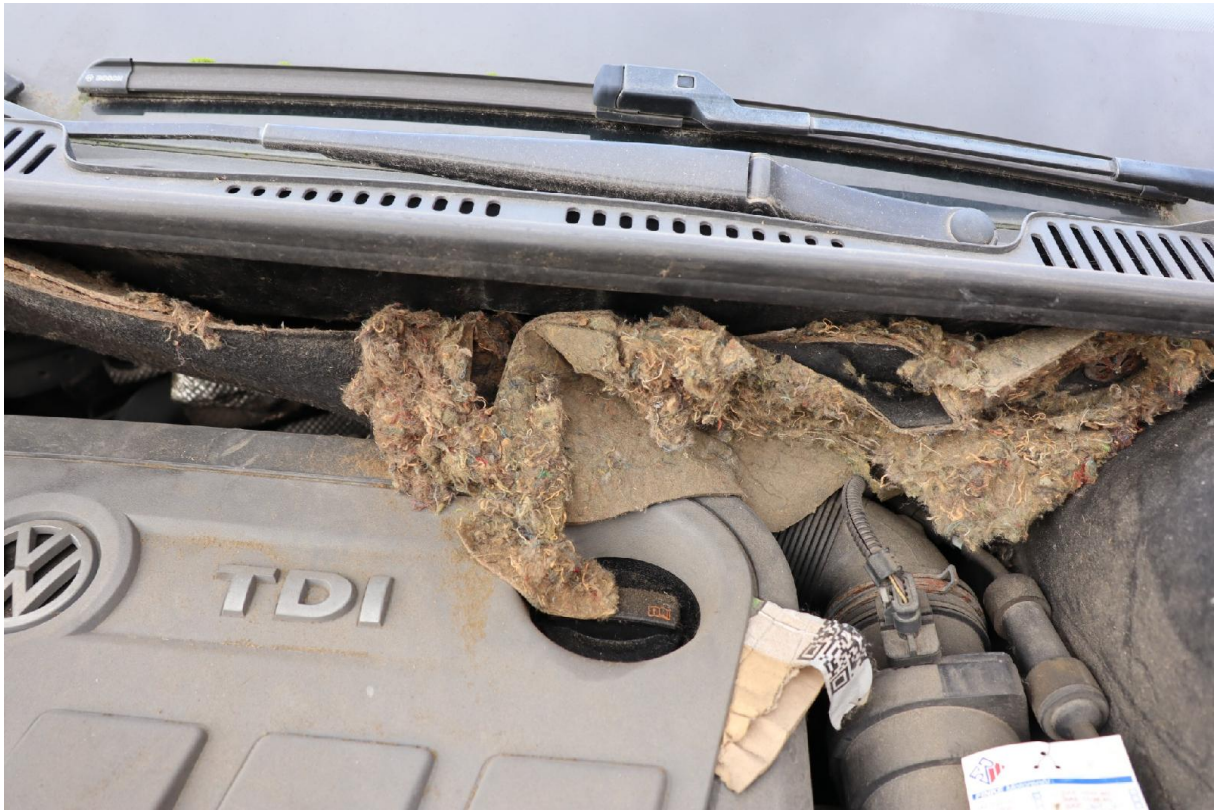
Bild 5: Dämmung Spritzwand

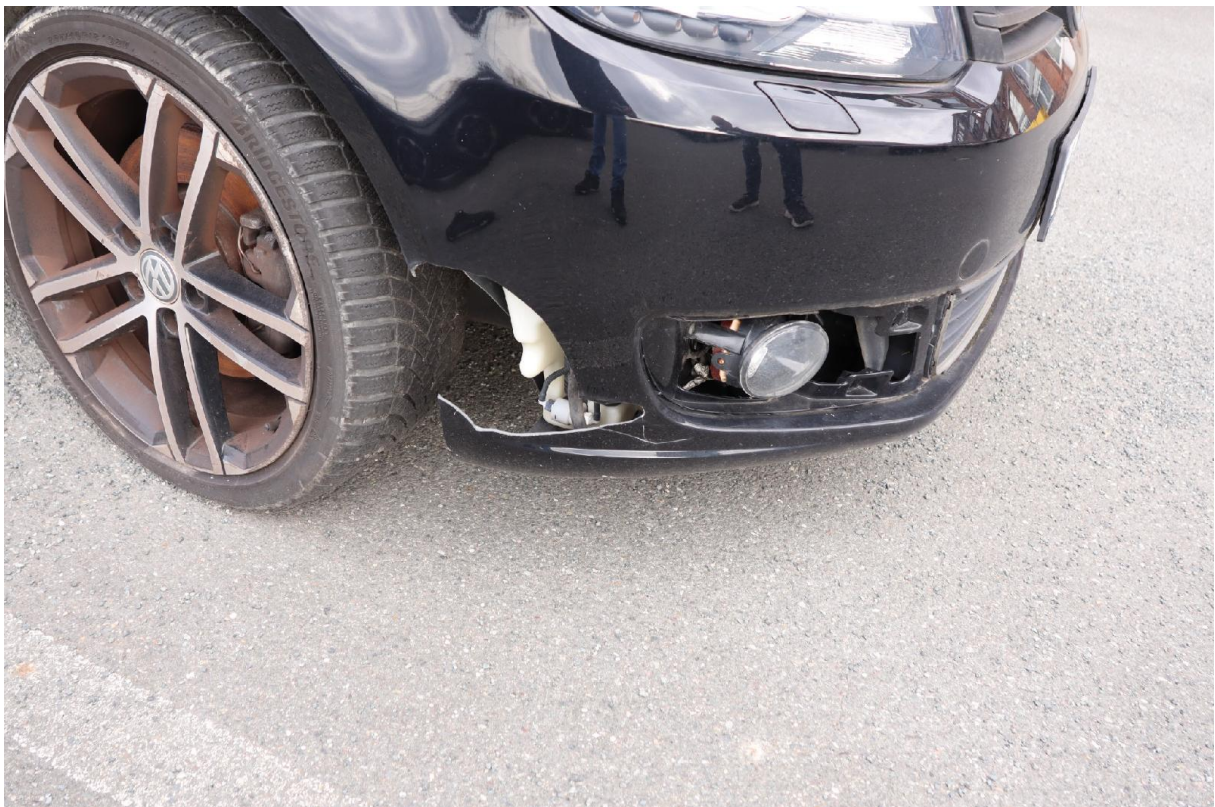
Bild 6: Stoßfängerverkleidung vorn gebrochen

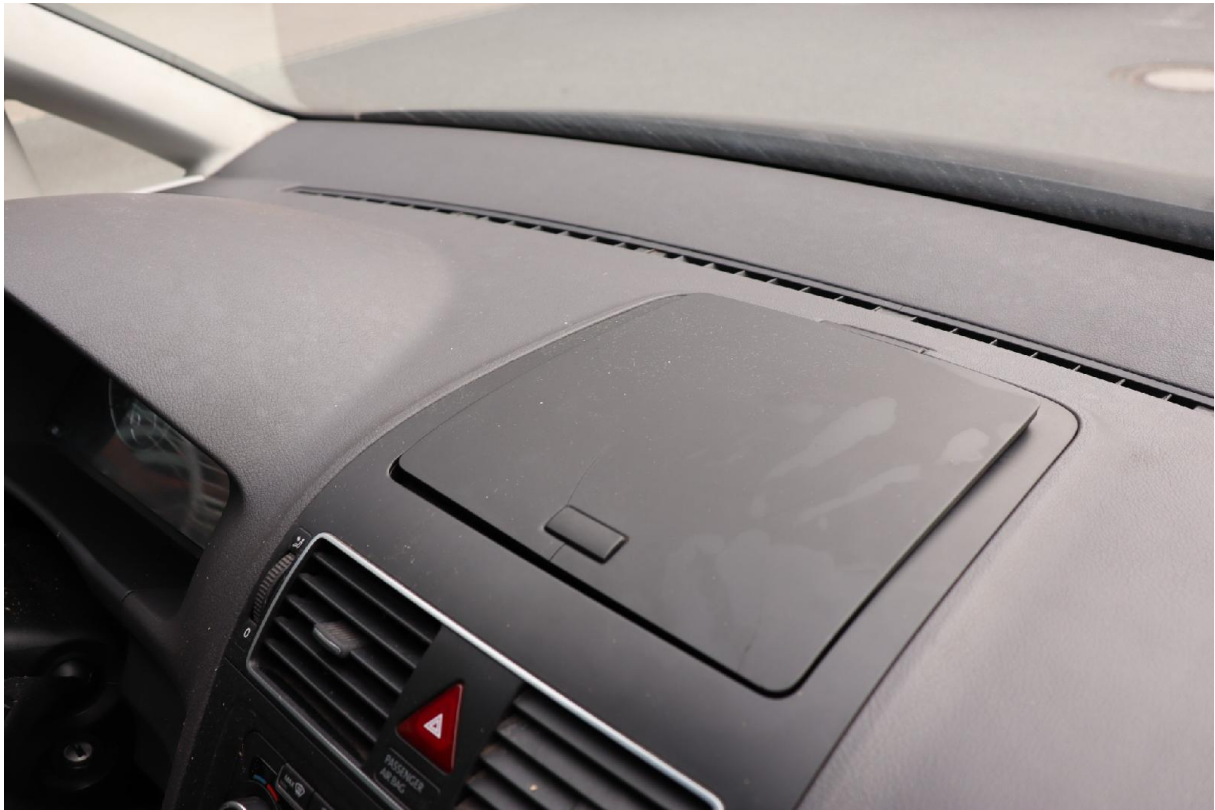
Bild 7: Ablagefach Armaturentafel gebrochen

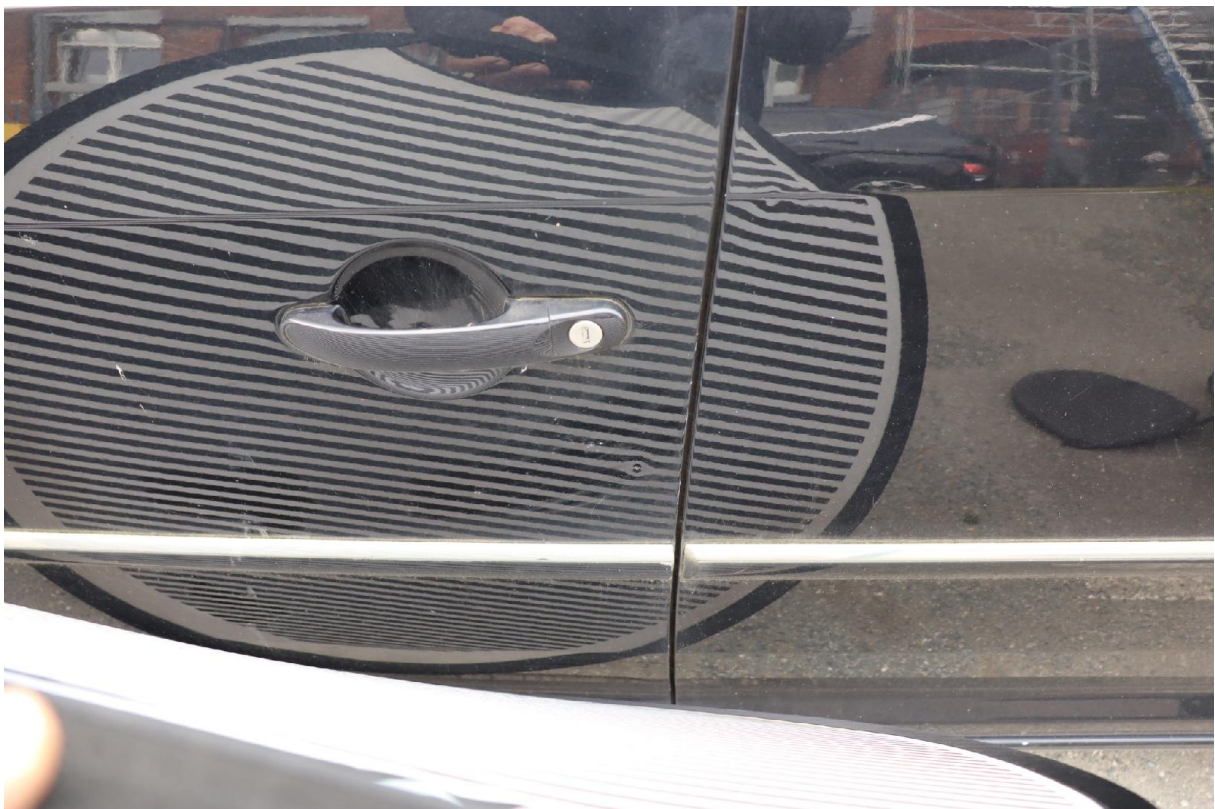
Bild 8: Tür vorn links punktuell eingedrückt

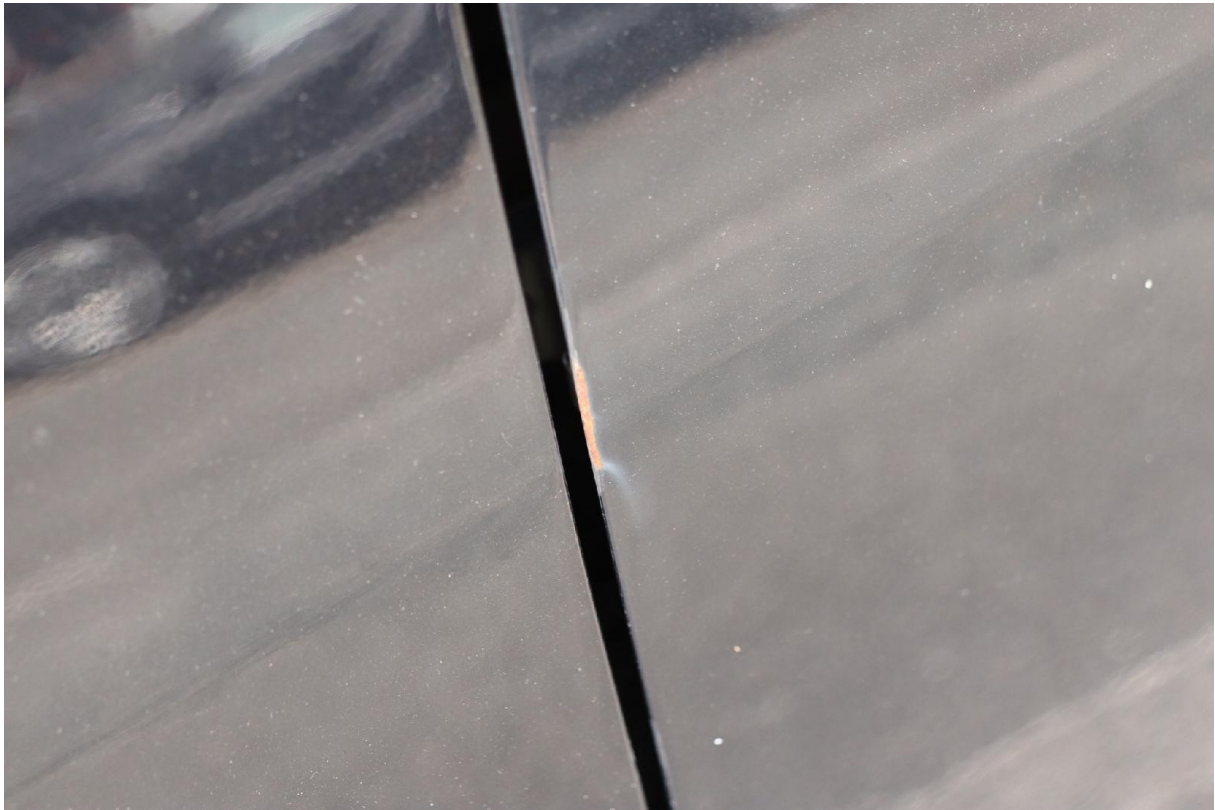
Bild 9: Tür vorn links beginnende Korrosion an der Kante

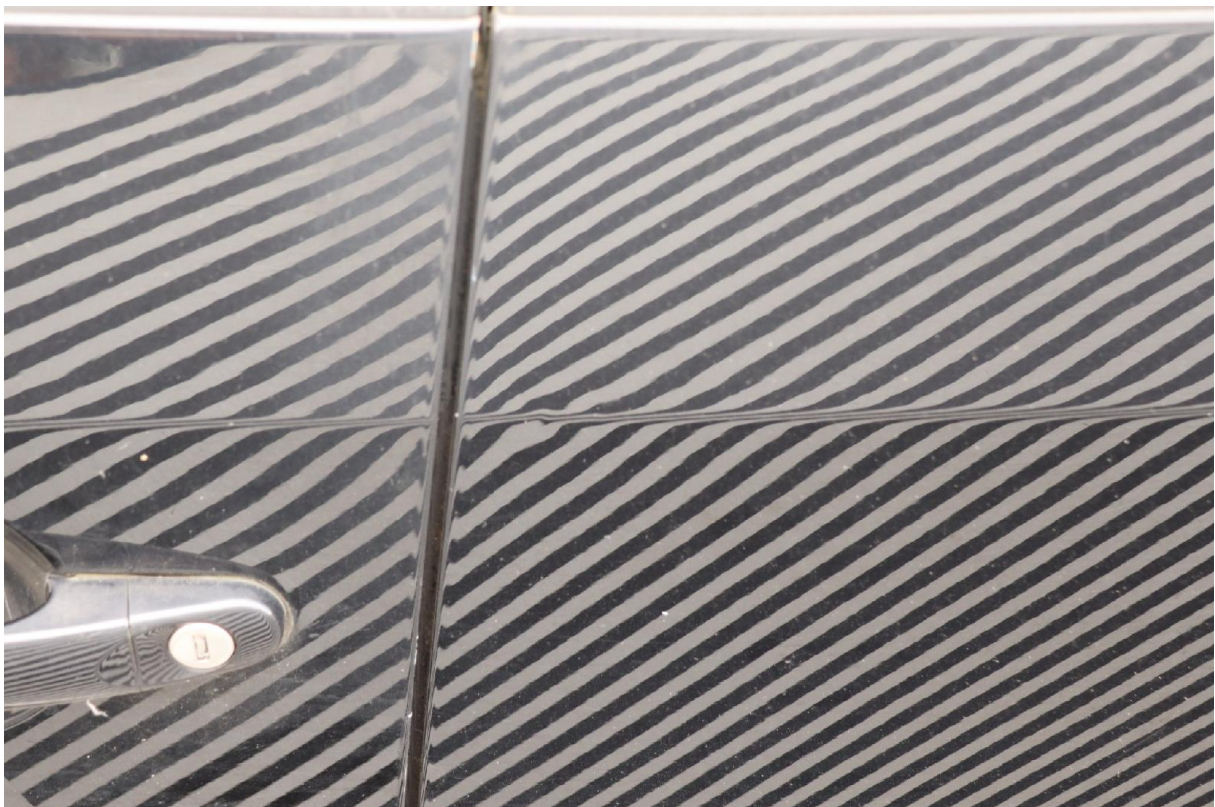
Bild 10: Tür hinten links punktuell eingedrückt

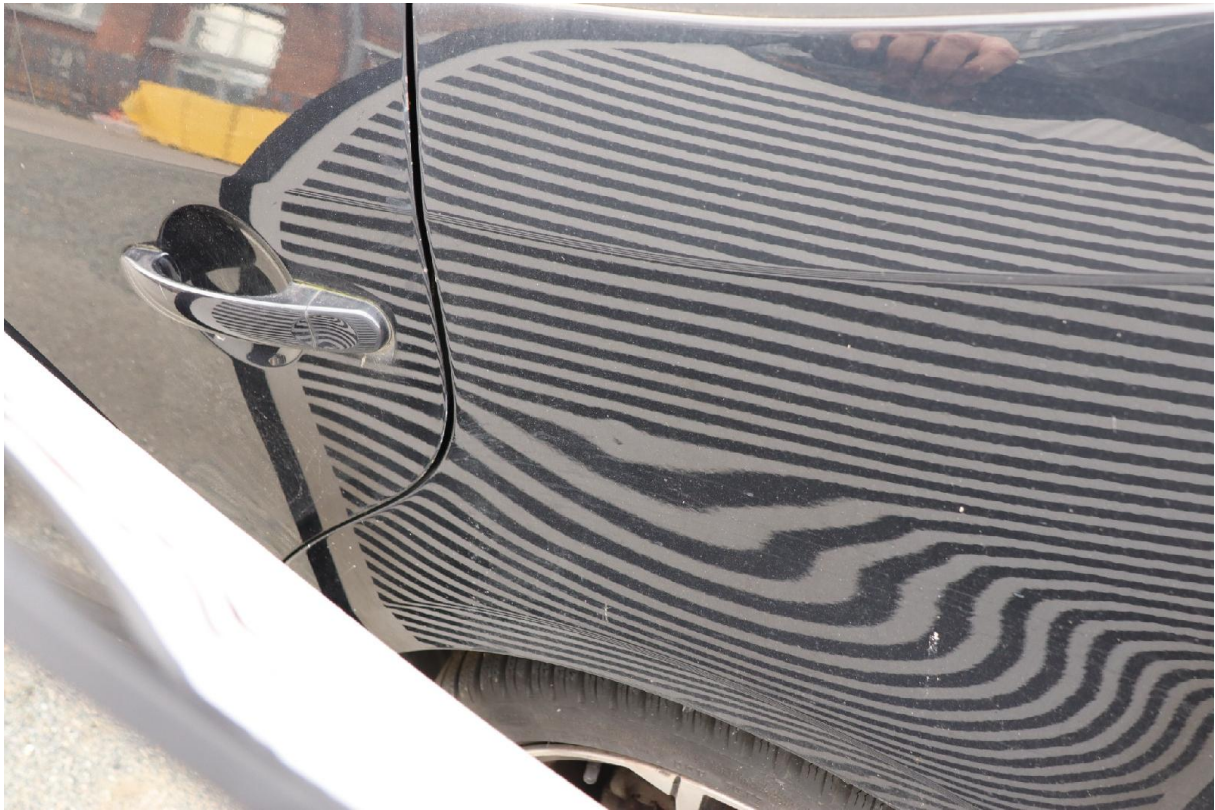
Bild 11: Seitenteil links verformt und verschrämmt

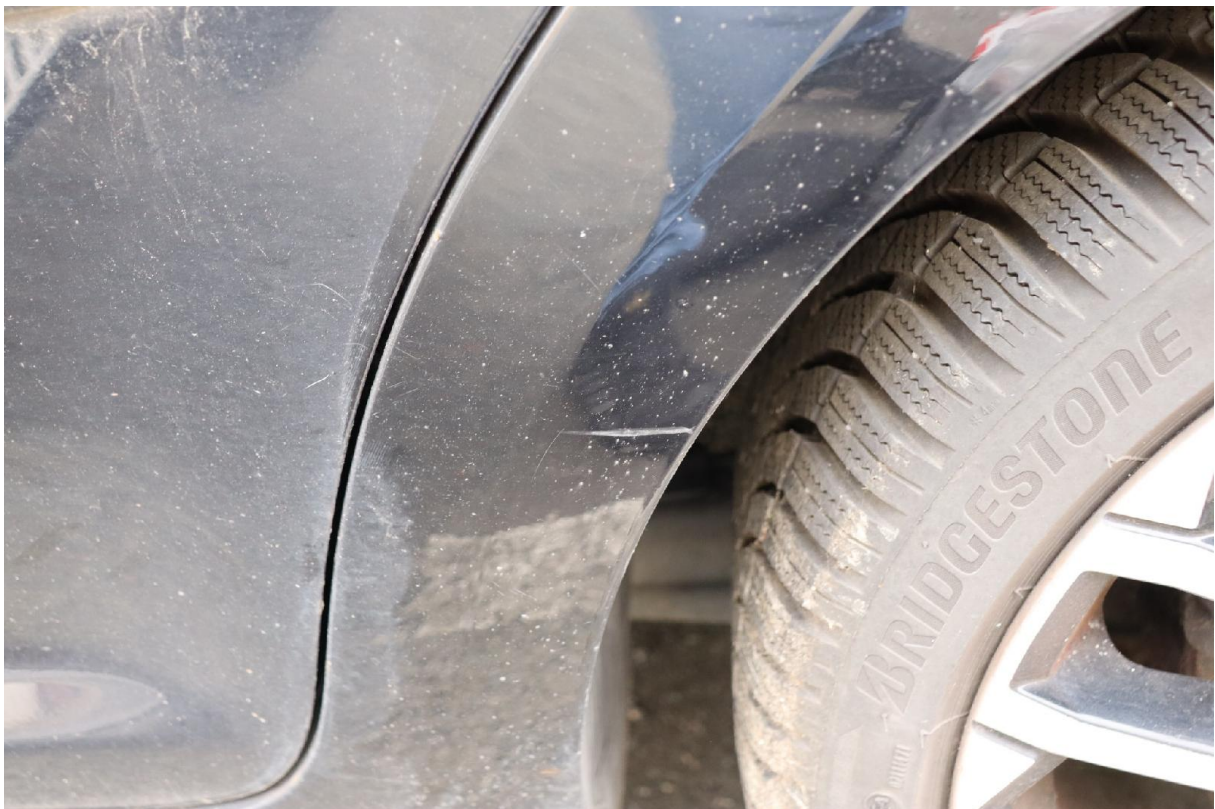
Bild 12: Seitenteil links verformt und verschrämmt

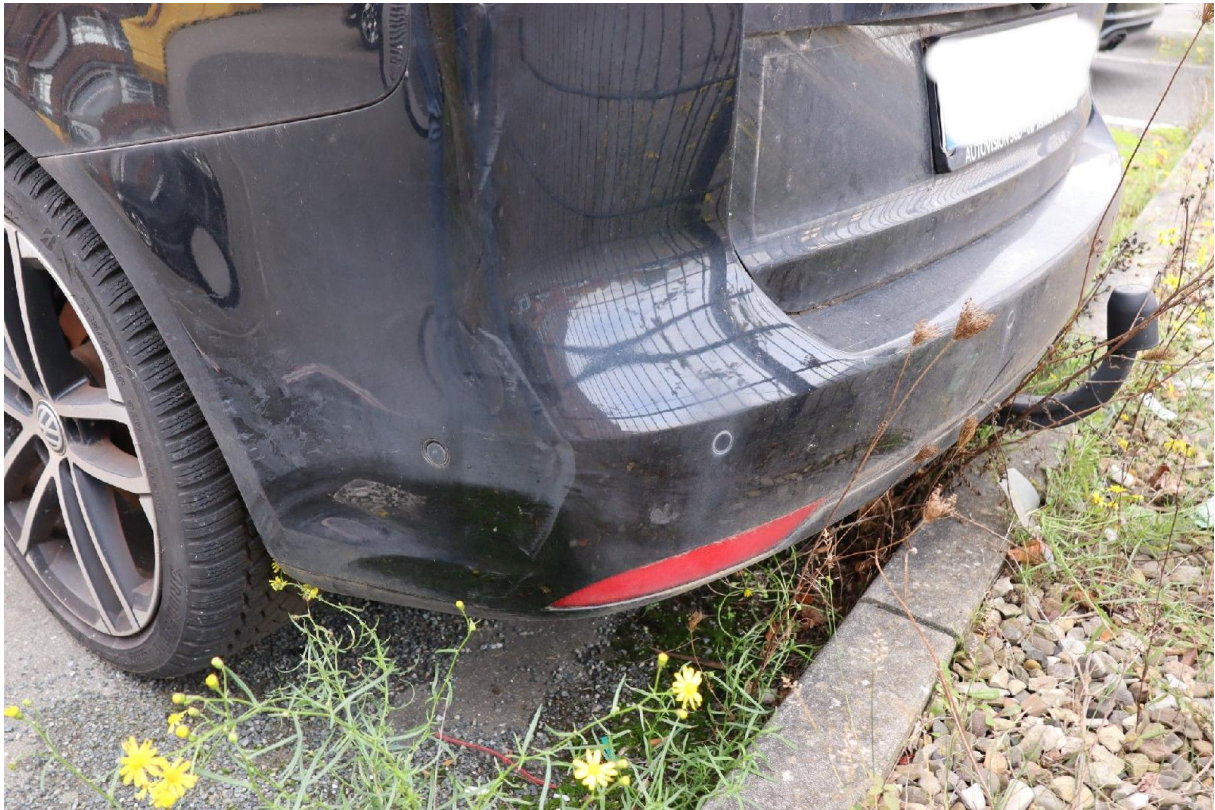
Bild 13: Stoßfängerverkleidung hinten verformt und verschrammt

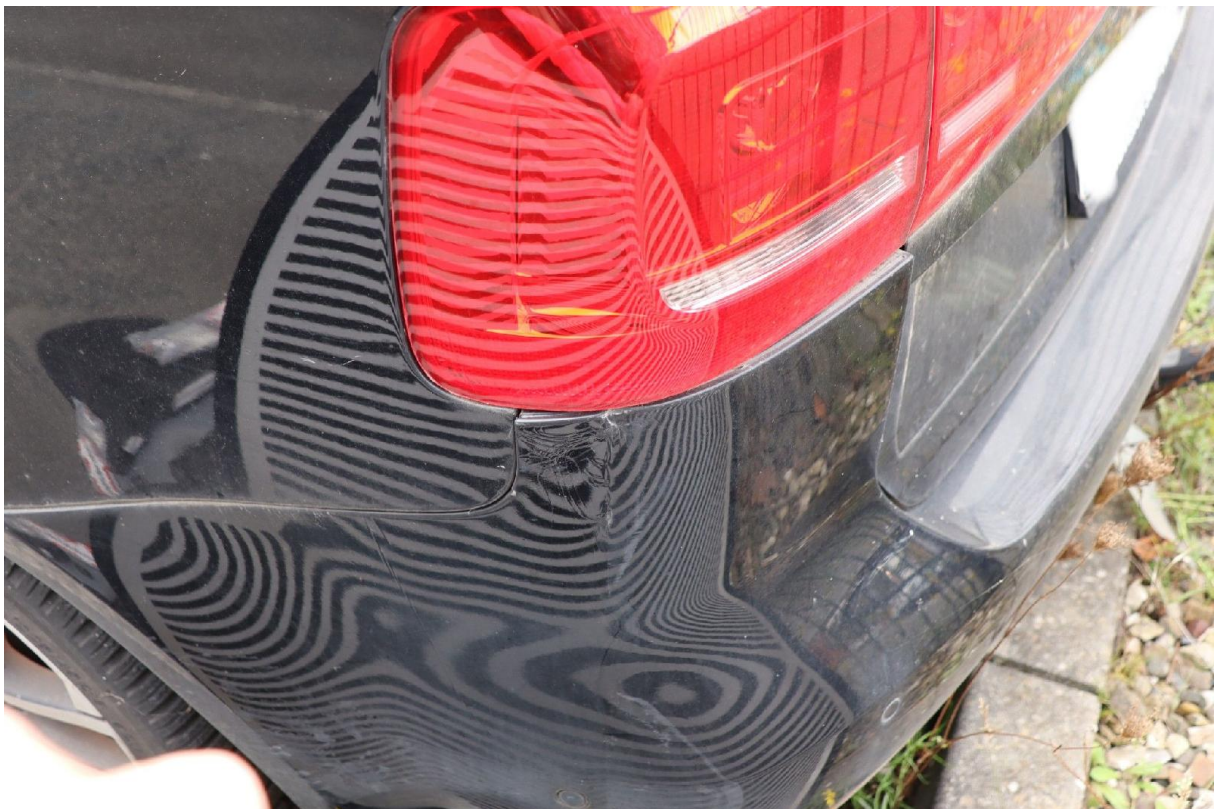
Bild 14: Stoßfängerverkleidung hinten verformt und verschrammt

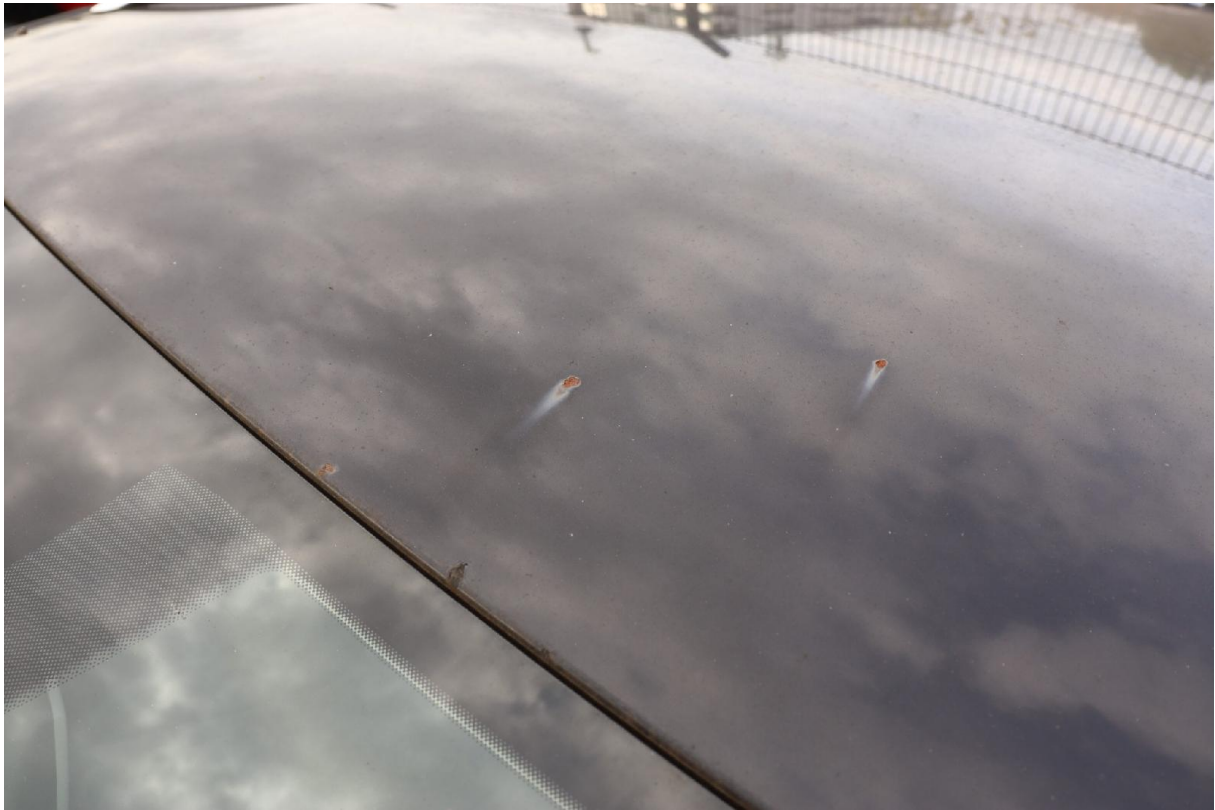
Bild 15: Dach punktuell eingedrückt und beginnende Korrosion

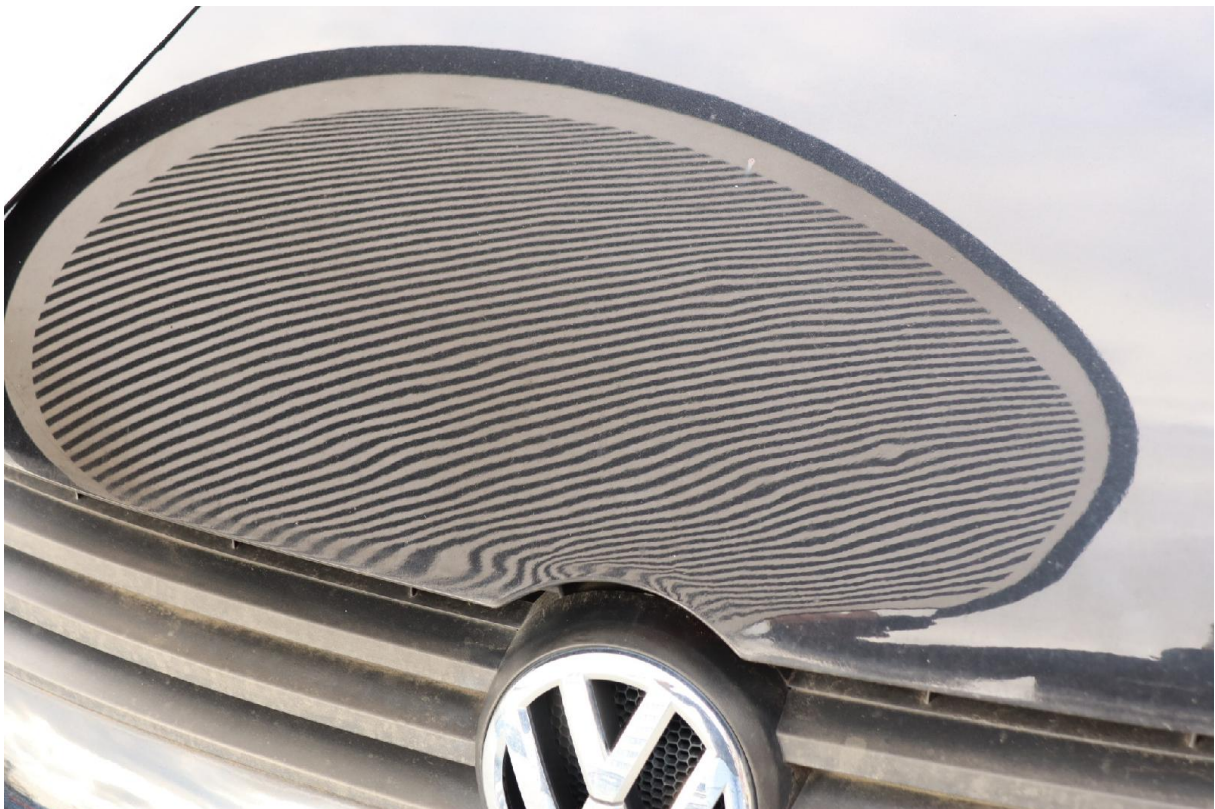
Bild 16: Motorhaube verformt

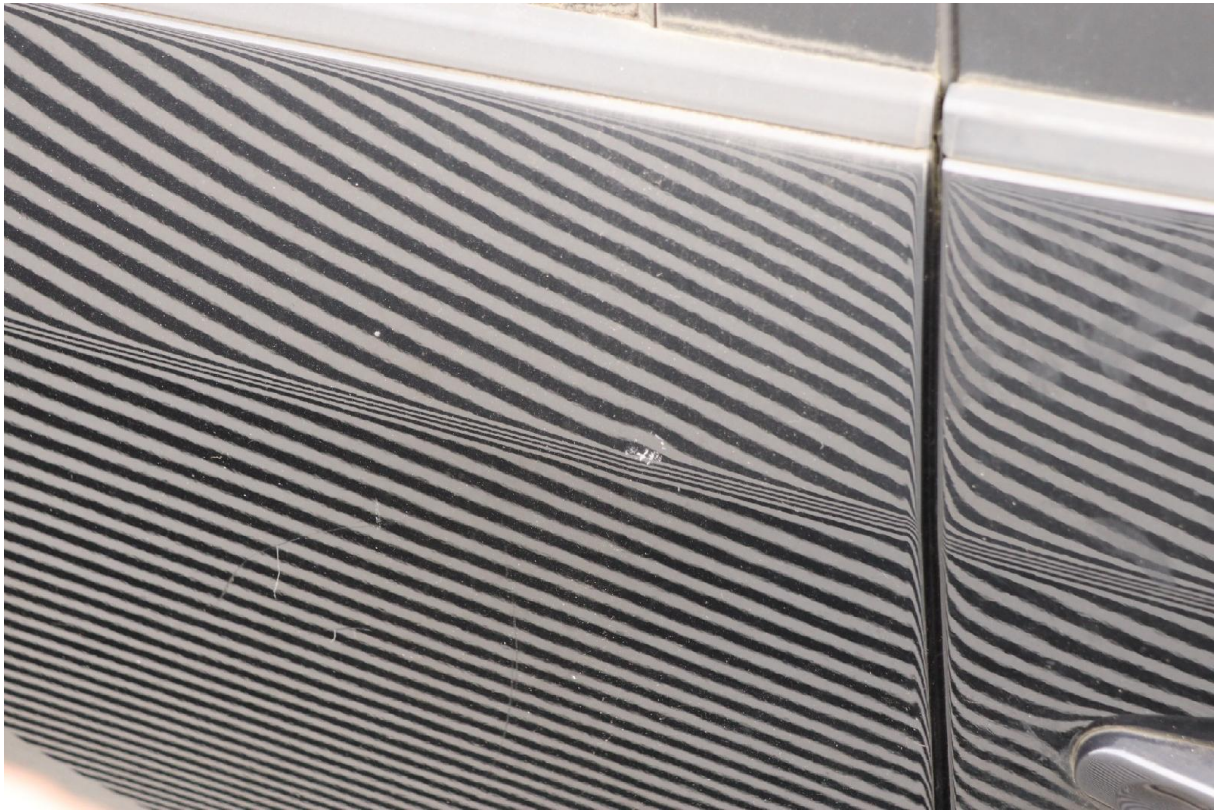
Bild 17: Tür hinten rechts punktuell eingedrückt und verschrammt

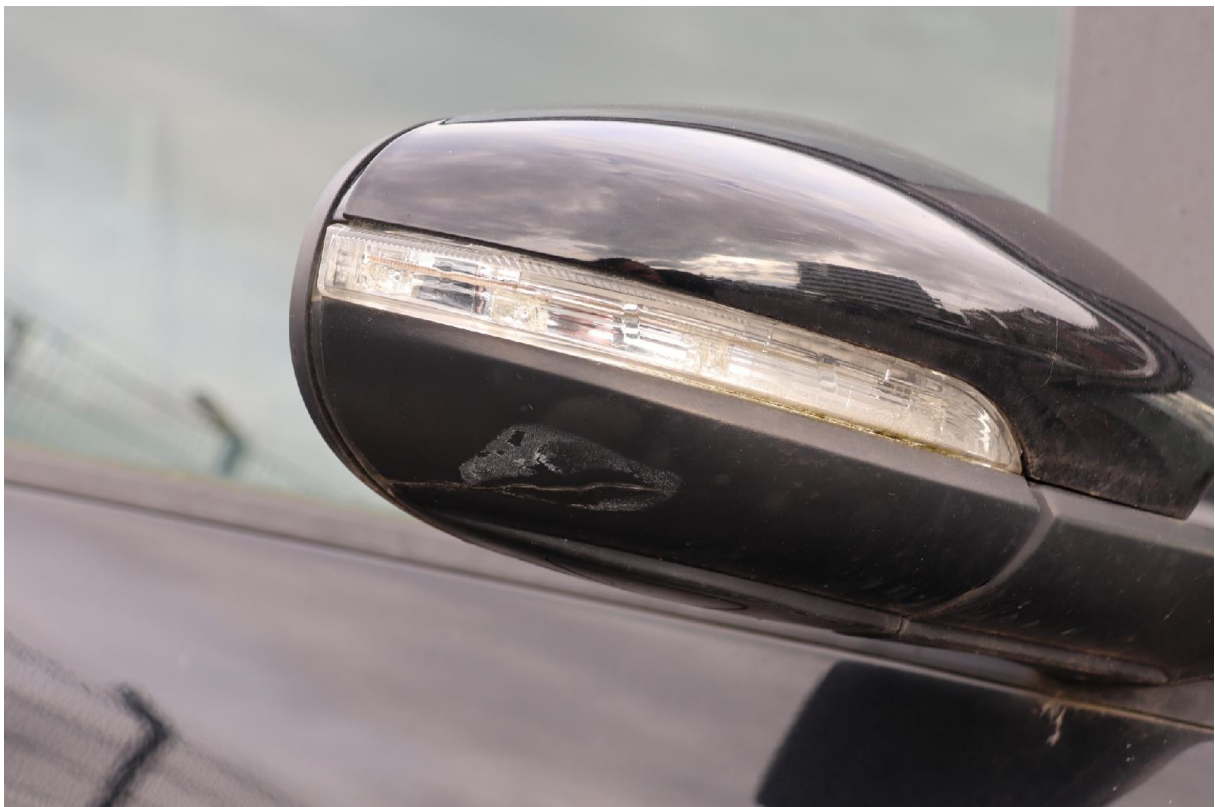
Bild 18: Außenspiegel rechts verschrammt

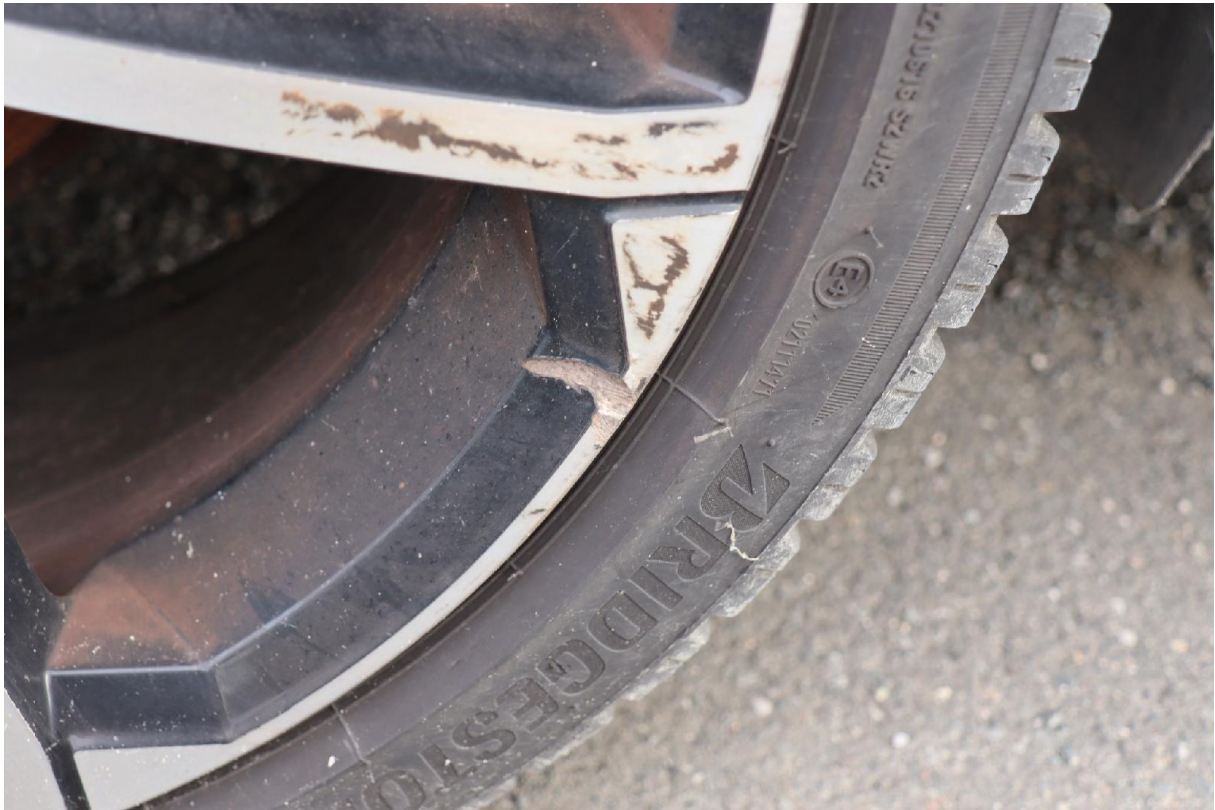
Bild 19: Felge hinten rechts Materialabtrag

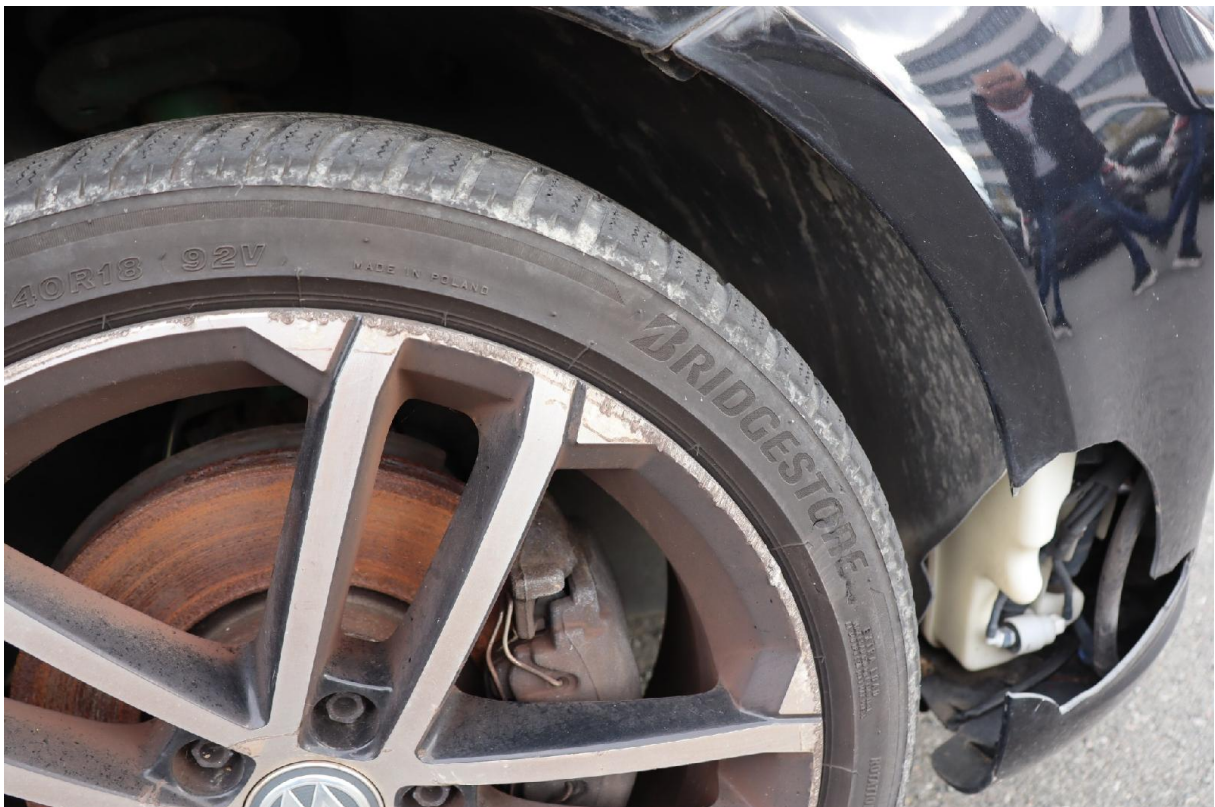
Bild 20: Felge vorn rechts Materialabtrag

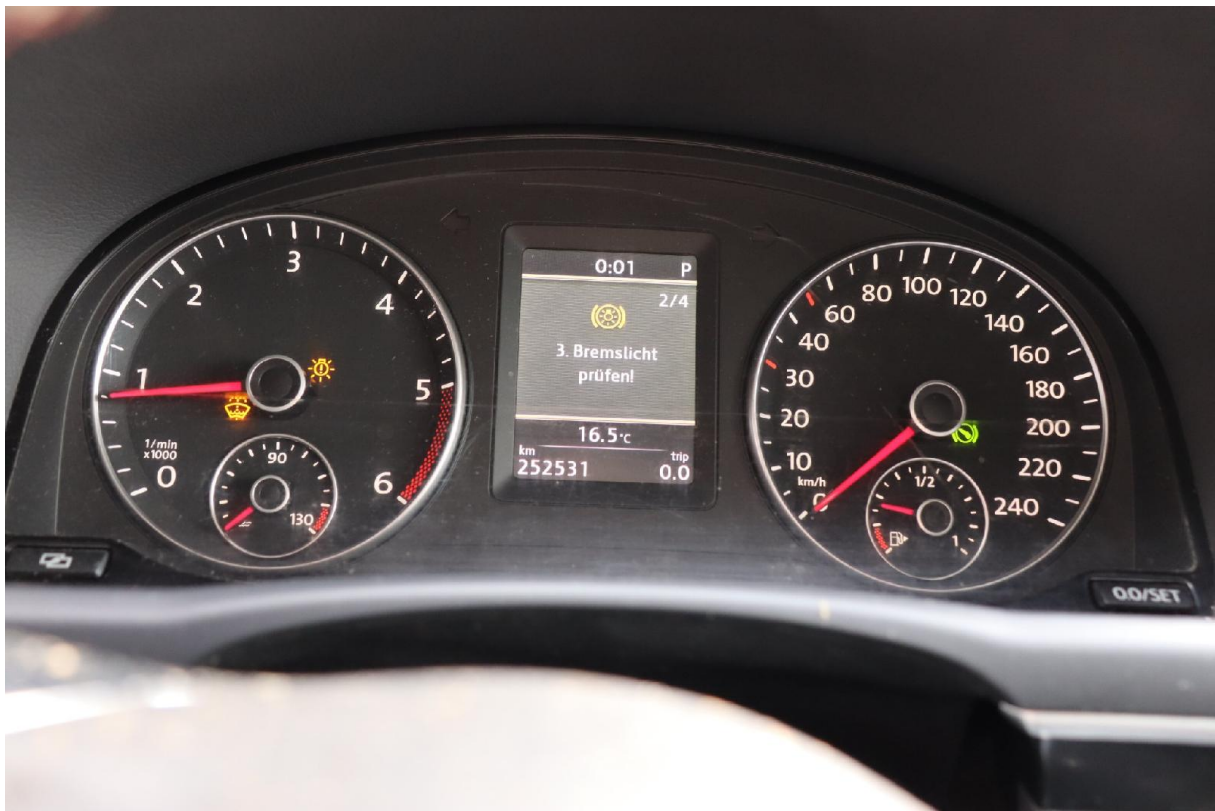
Bild 21: Kilometerstand und Fehlermeldung 3.Bremsleuchte

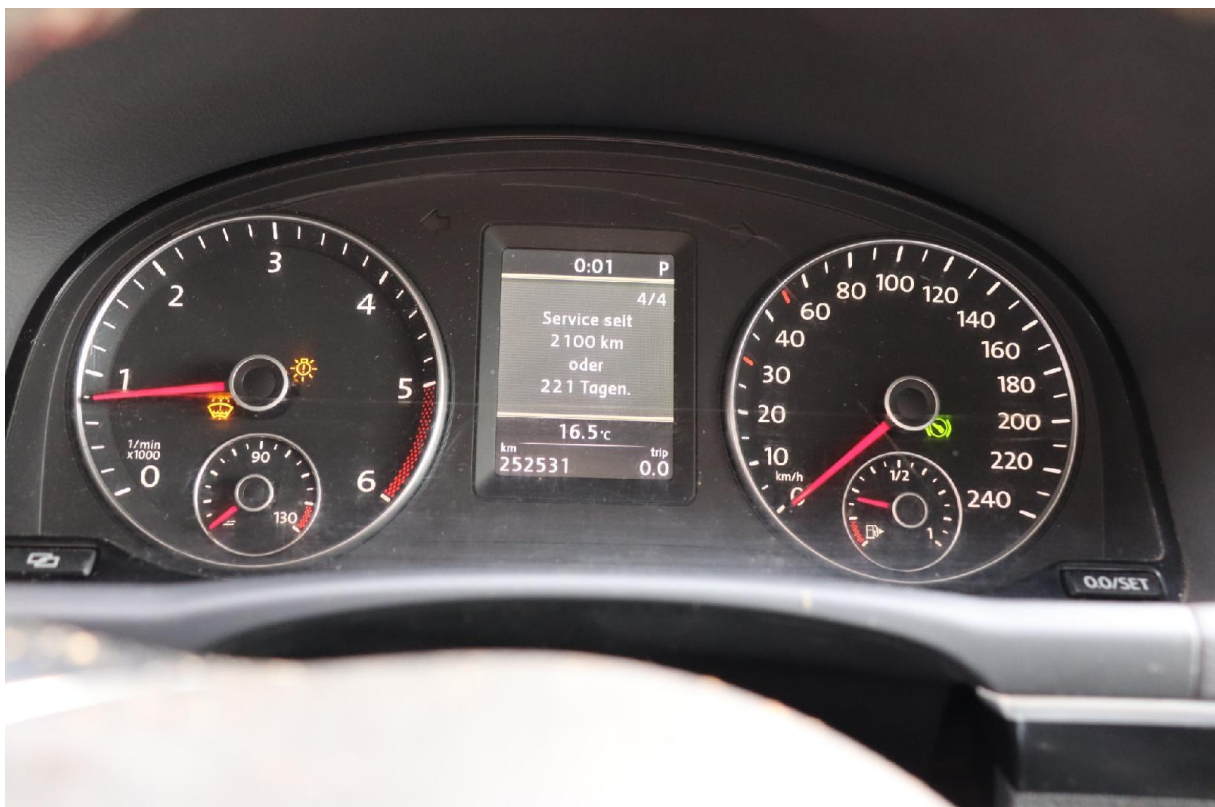
Bild 22: Inspektion fällig

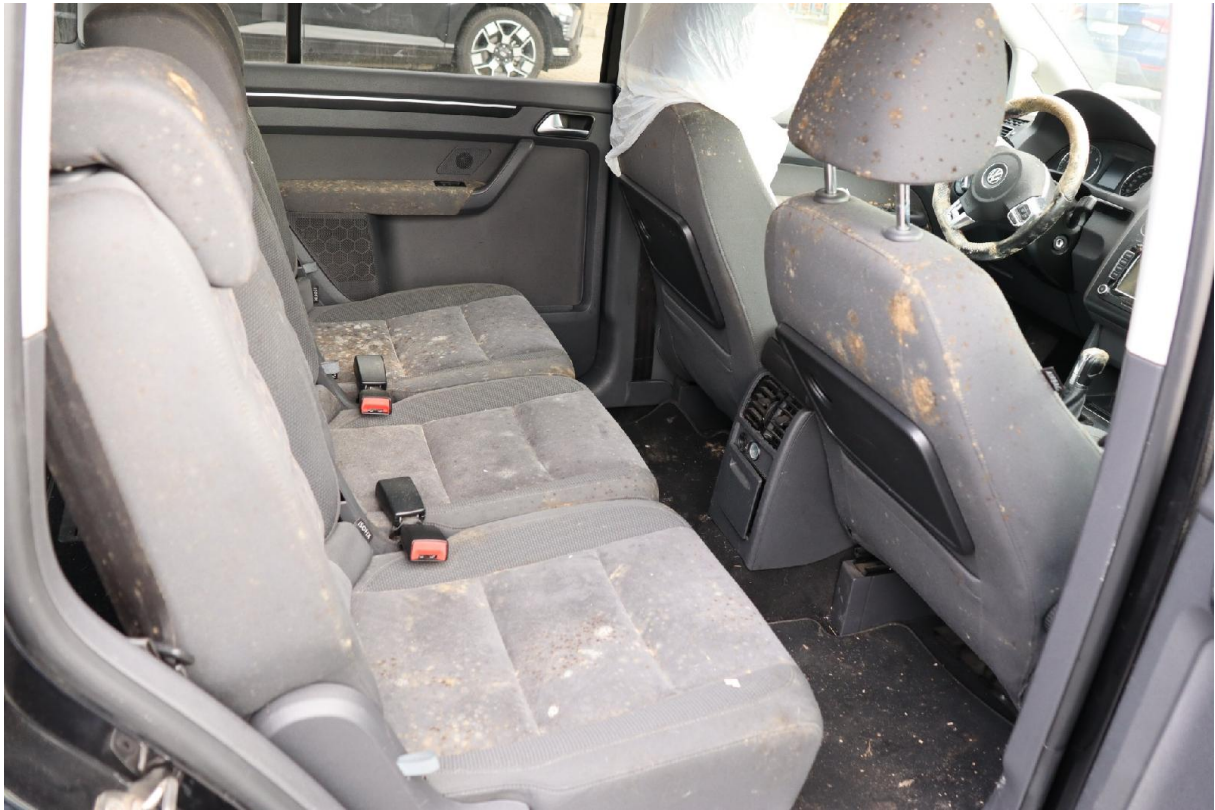
Bild 23: Innenraum mit Schimmelsporen kontaminiert

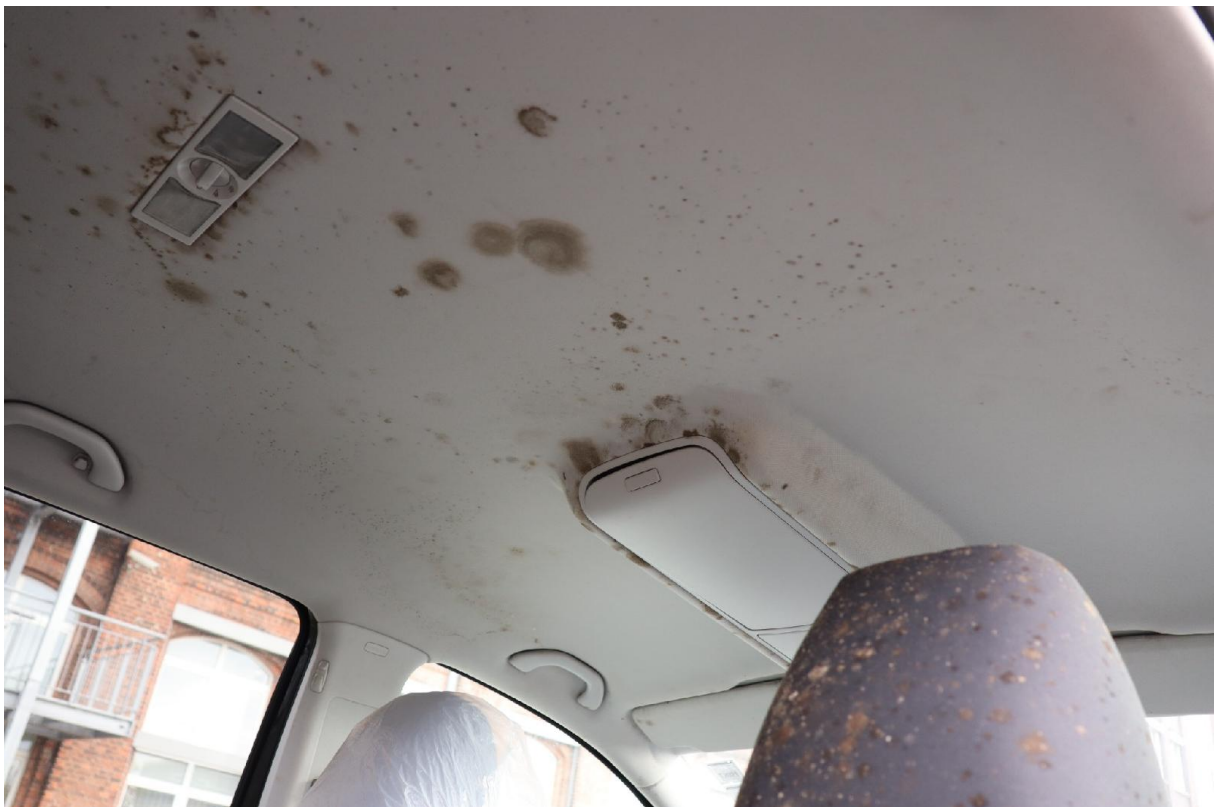
Bild 24: Innenraum mit Schimmelsporen kontaminiert

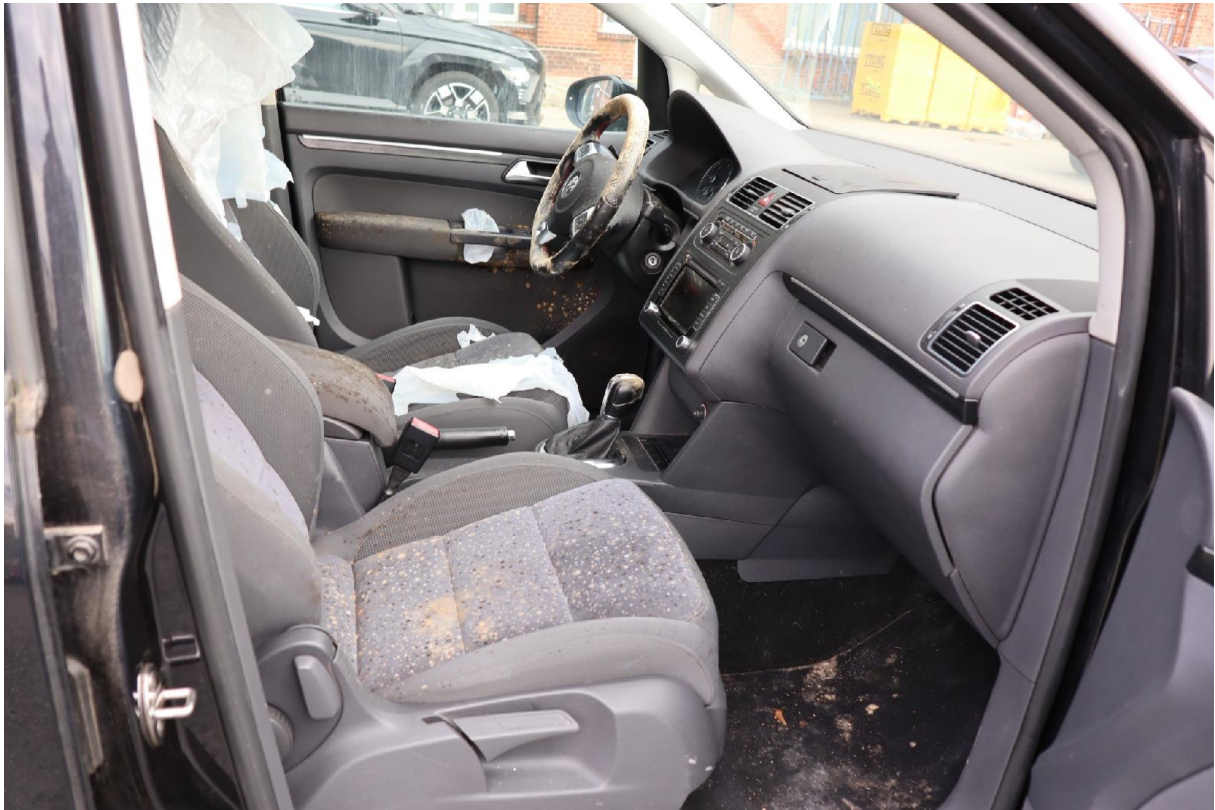
Bild 25: Innenraum mit Schimmelsporen kontaminiert
