## Wertgutachten

**940902491**

### Zustandsbericht

Amtliches Kennzeichen [REDACTED]  
Fahrzeugart Pkw, SUV, Kleintransporter  
Aufbauart Cabriolet  
Fabrikat Mercedes-Benz  
Typ / Untertyp E Cabrio (BM 207)(11.2009->) / E 350 BlueTec / d (207.426)  
KBA-Nummer 1313/EIQ  
Fahrzeug-Ident-Nummer WDD2074261F3 [REDACTED]  
identifiziert anhand Kopie Zulassungsbescheinigung 1  
Erste / Letzte Zulassung 18.01.2016 / 26.08.2025  
Hubraum / Leistung 2.987 cm<sup>3</sup> / 190 kW  
Motor Motor 3,0 Ltr. - 190 kW CDI KAT  
Motorart / Zylinder / Motorbauart Diesel / 6 / V-Motor  
Abgascode Euro 6  
Türen / Sitze 2 / 4  
Leer- / zul. Gesamtgewicht 1.915 / 2.345 kg  
Länge / Breite / Höhe 4.703 / 1.786 / 1.398 mm  
Antriebsart Heckantrieb  
Anzahl Achsen 2

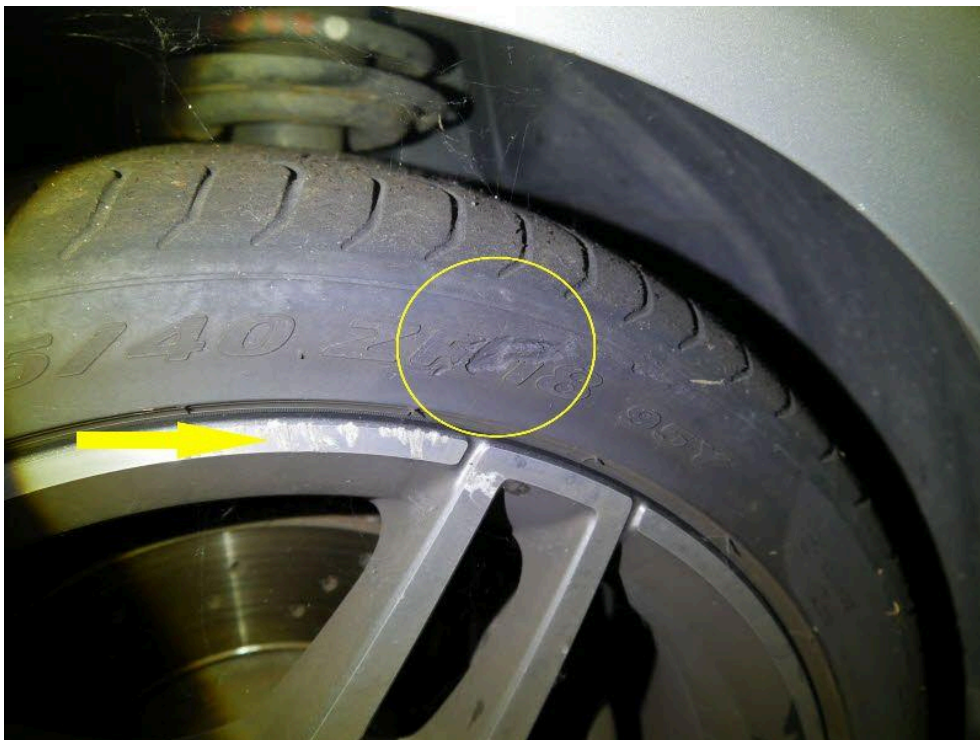
Bild: 14 Reifenflanke vorn links beschädigt, Alufelge vorn links verkratzt

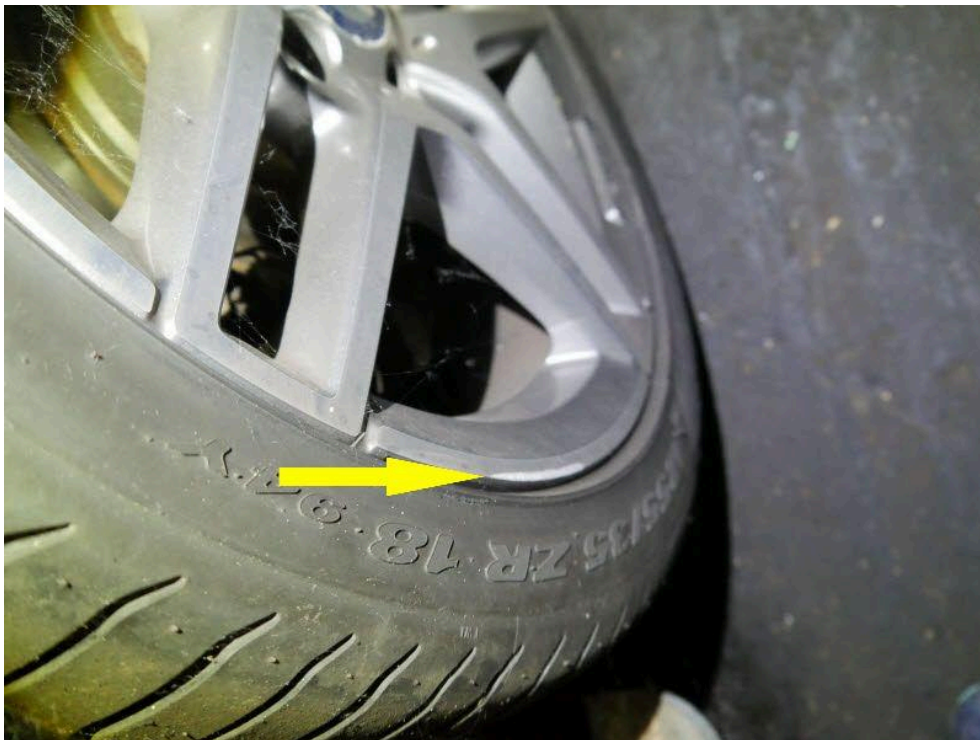
Bild: 15 Alufelge hinten rechts verkratzt

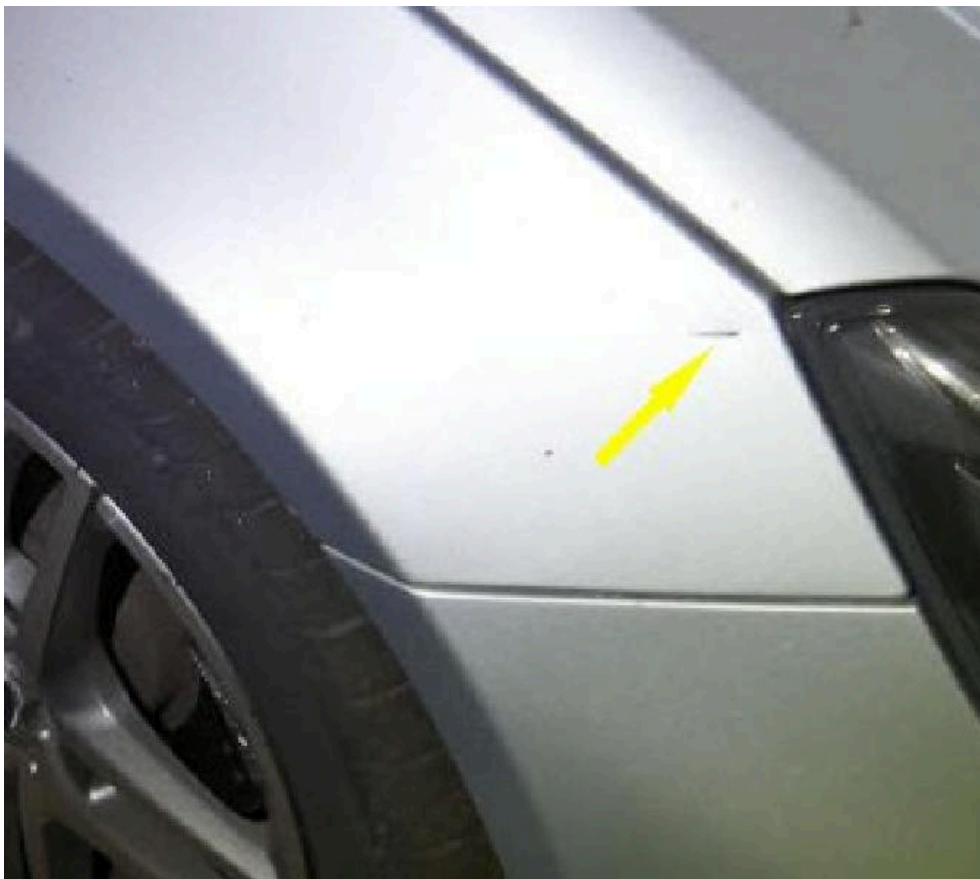
Bild: 16 Kotflügel vorn rechts verkratzt

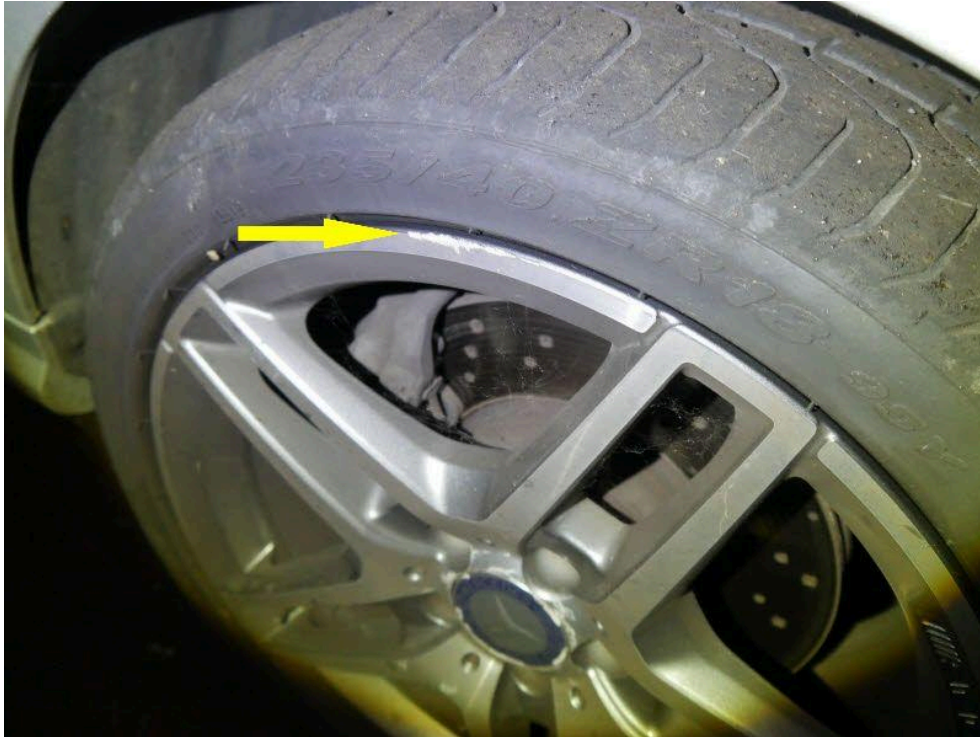
Bild: 17 Alufelge vorn rechts verkratzt

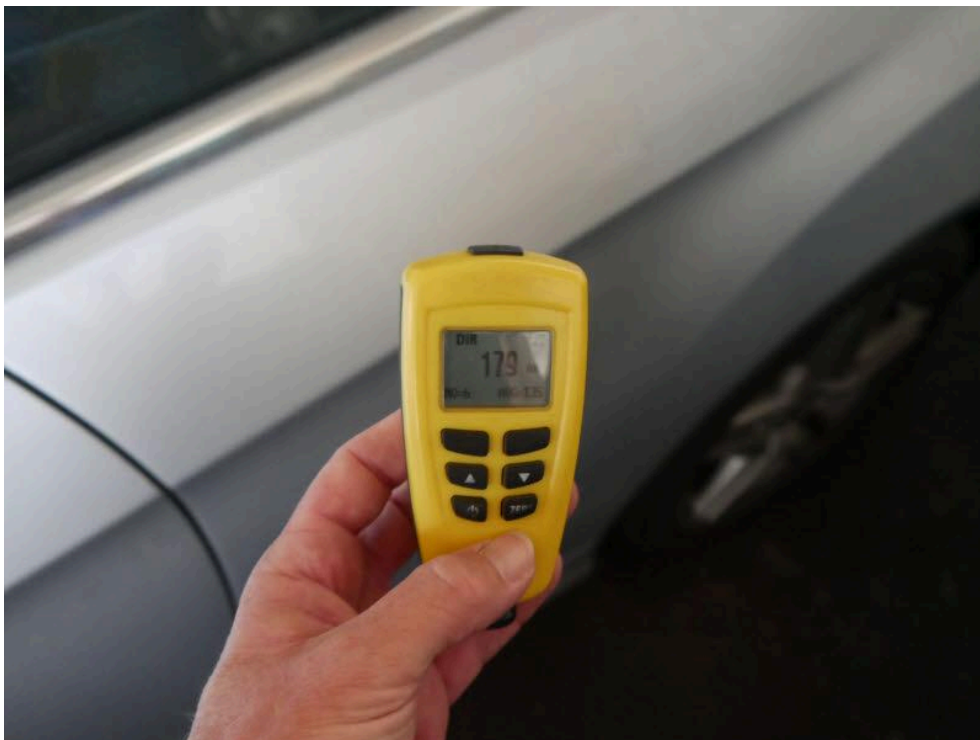
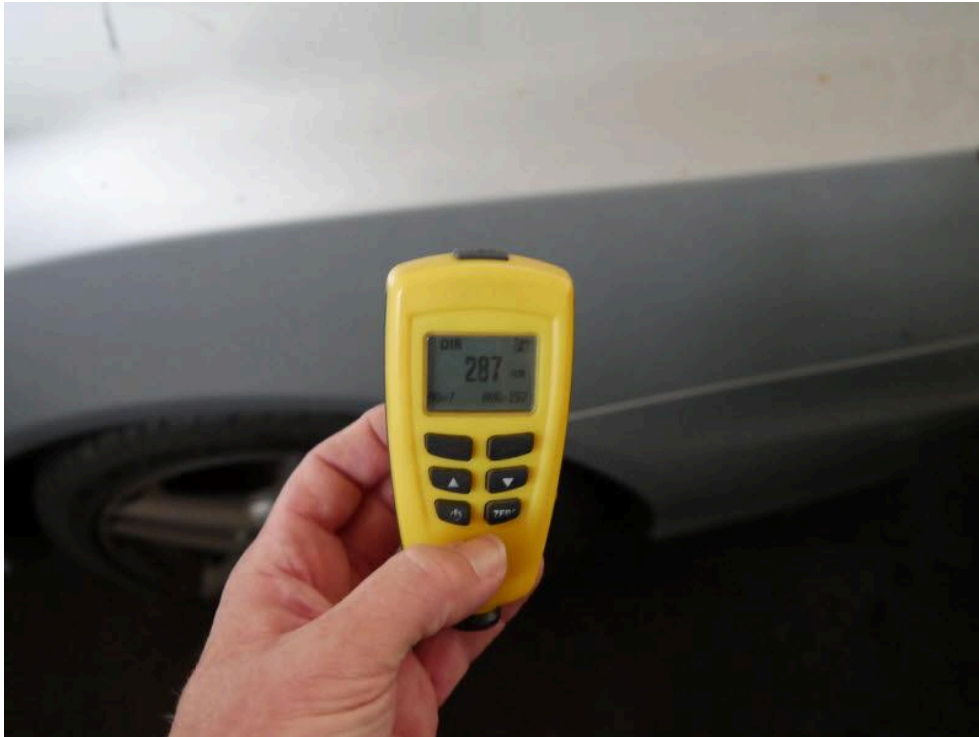
| Kotflügel VL <b>134</b> µm | Tür VL <b>135</b> µm | Tür HL µm | Seitenwand HL <b>287</b> µm |

Bild: 18 Lackschichtdicke Seitenwand hinten links erhöht

Bild: 19 Lackschichtdicke Seitenwand hinten links erhöht
