## Wertgutachten

**940902493**

### Zustandsbericht

Amtliches Kennzeichen [REDACTED]  
Fahrzeugart Pkw, SUV, Kleintransporter  
Fabrikat Renault  
Typ / Untertyp Megane II Grandtour (09.2003->) / Privilege Luxe  
KBA-Nummer 3333/016  
Fahrzeug-Ident-Nummer VF1KM0J0H29 [REDACTED]  
Erste / Letzte Zulassung 16.12.2003 / 23.10.2025  
Hubraum / Leistung 1.598 cm<sup>3</sup> / 83 kW  
Motor Motor 1,6 Ltr. - 83 kW 16V  
Antriebsart  
Anzahl Achsen 2

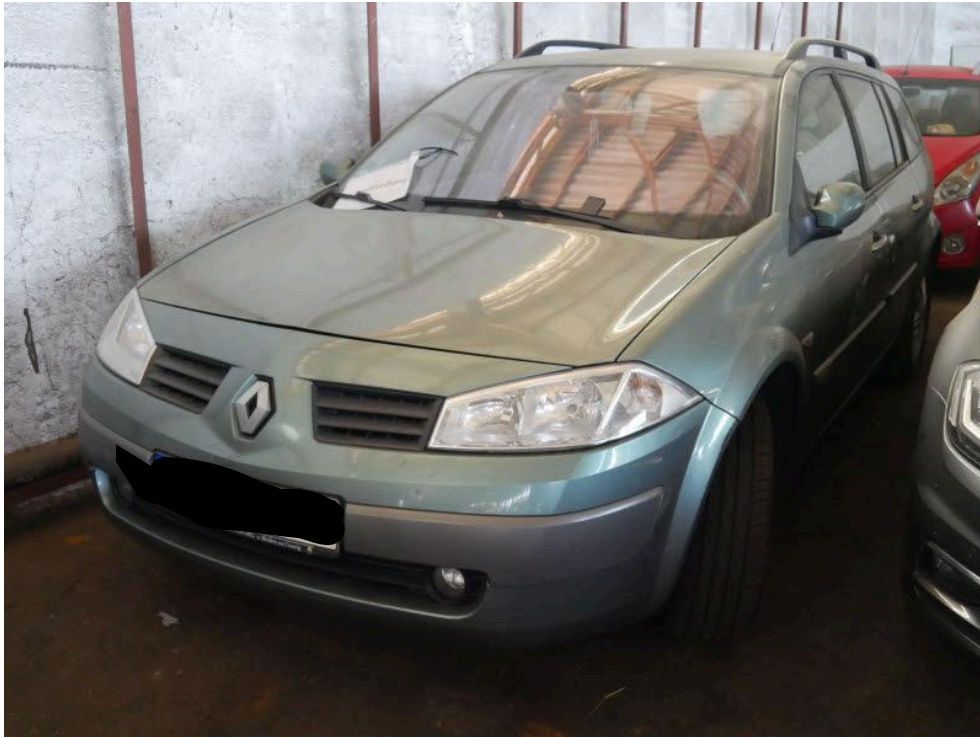
Bild: 1 Fahrzeugdiagonale vorn links

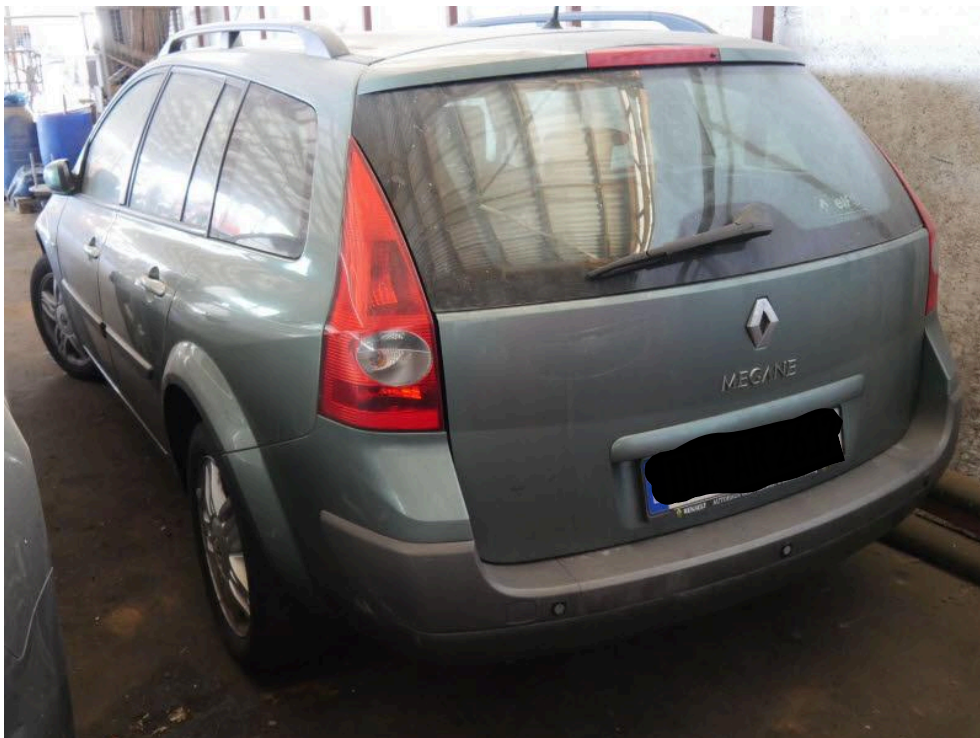
Bild: 2 Fahrzeugdiagonale hinten links

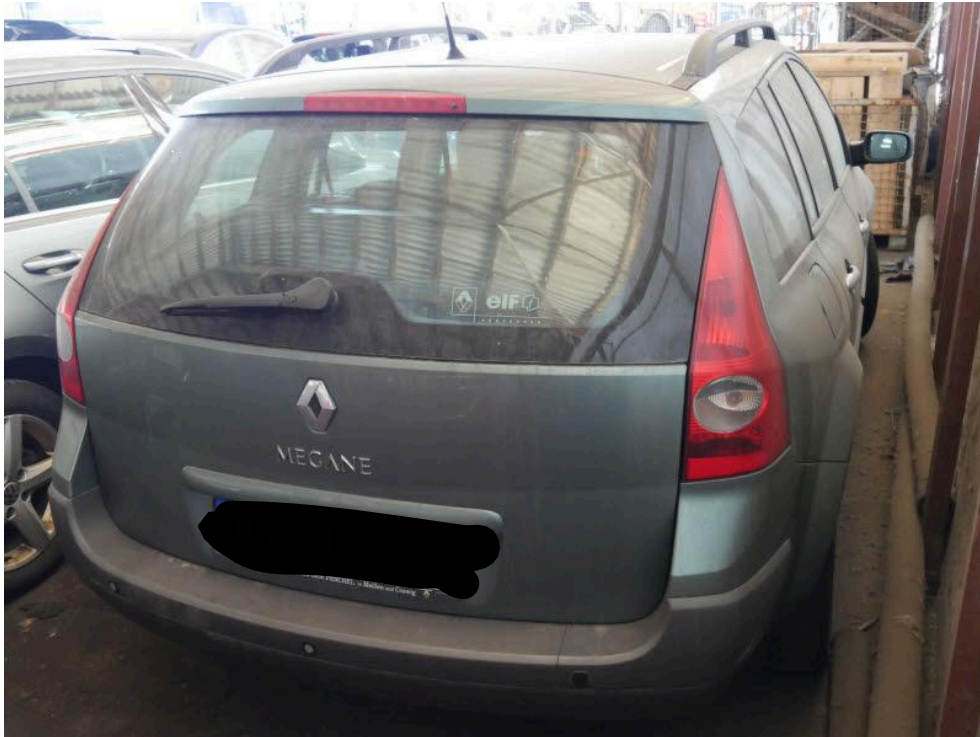
Bild: 3 Fahrzeugdiagonale hinten rechts

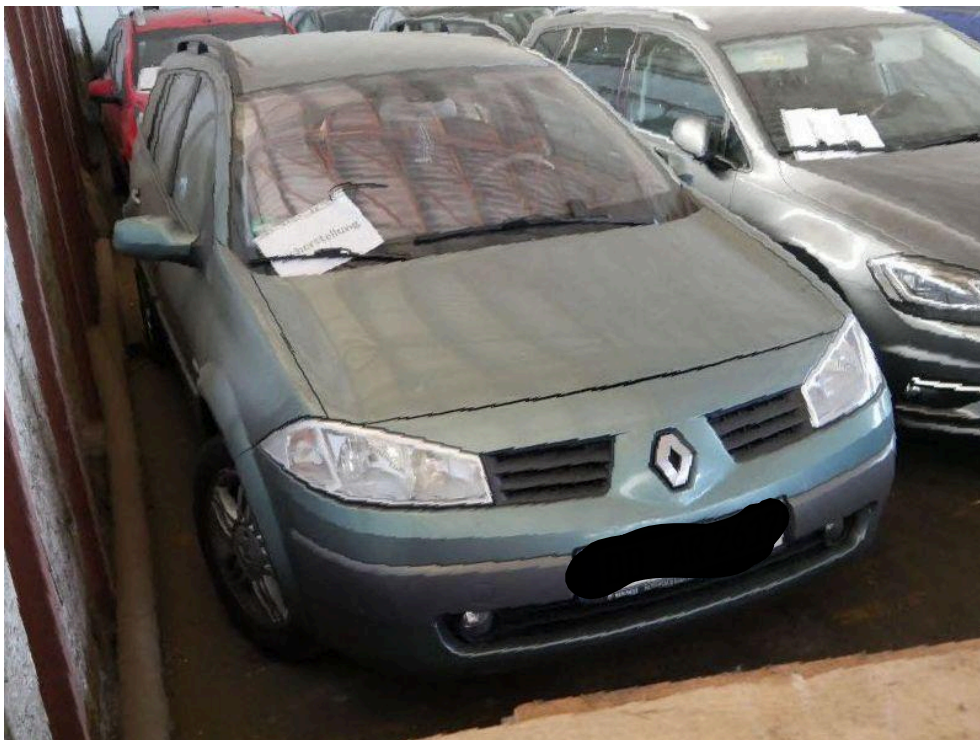
Bild: 4 Fahrzeugdiagonale vorn rechts

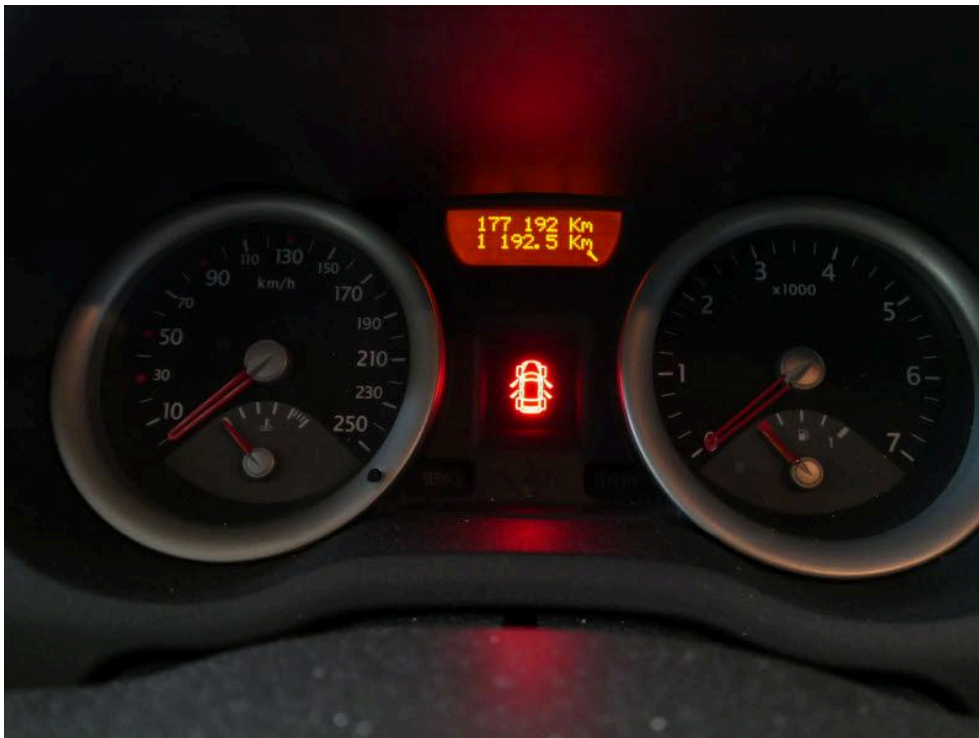
Bild: 5 Laufleistung abgelesen

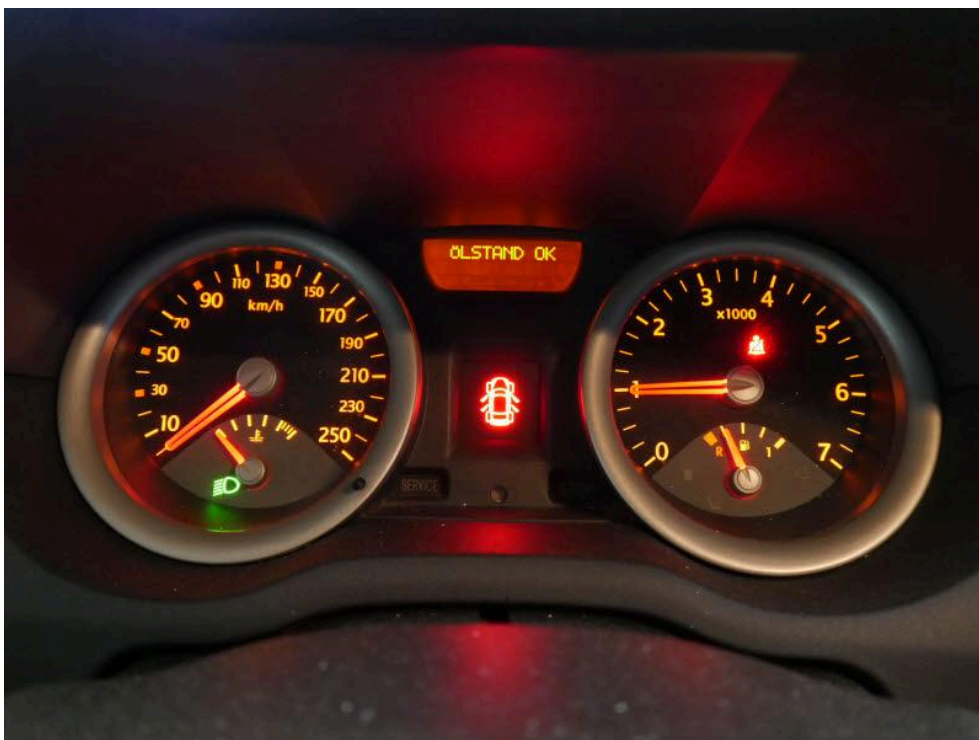
Bild: 6 Motorlauf

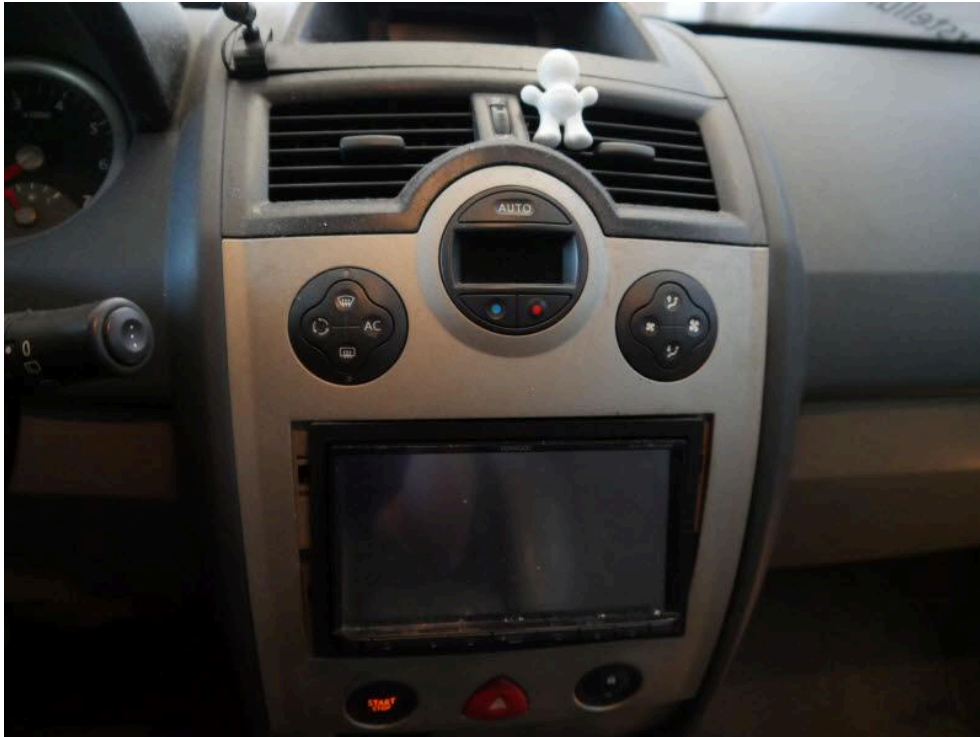
Bild: 7 Ansicht Armaturenbrett

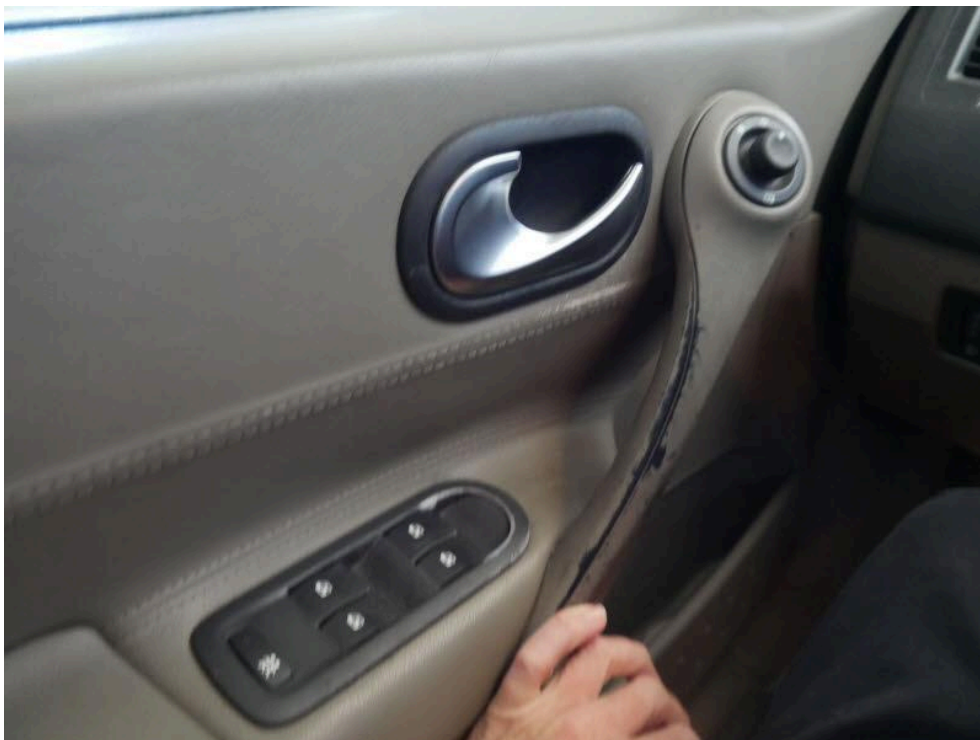
Bild: 8 Ansicht Türverkleidung vorn links

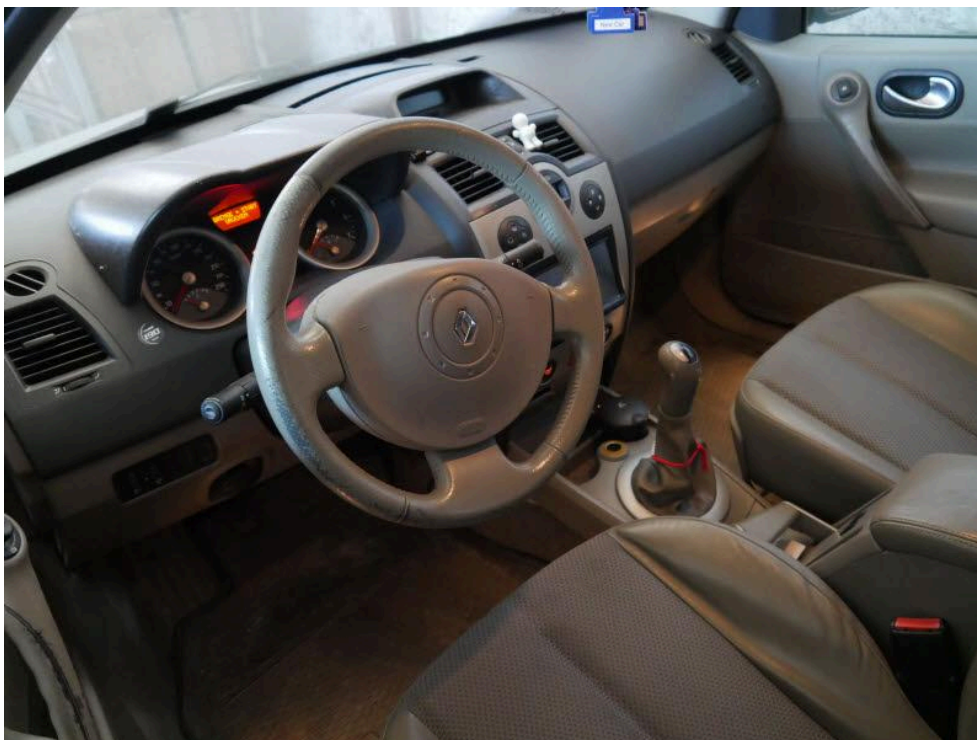
Bild: 9 Innenraum, vorn links

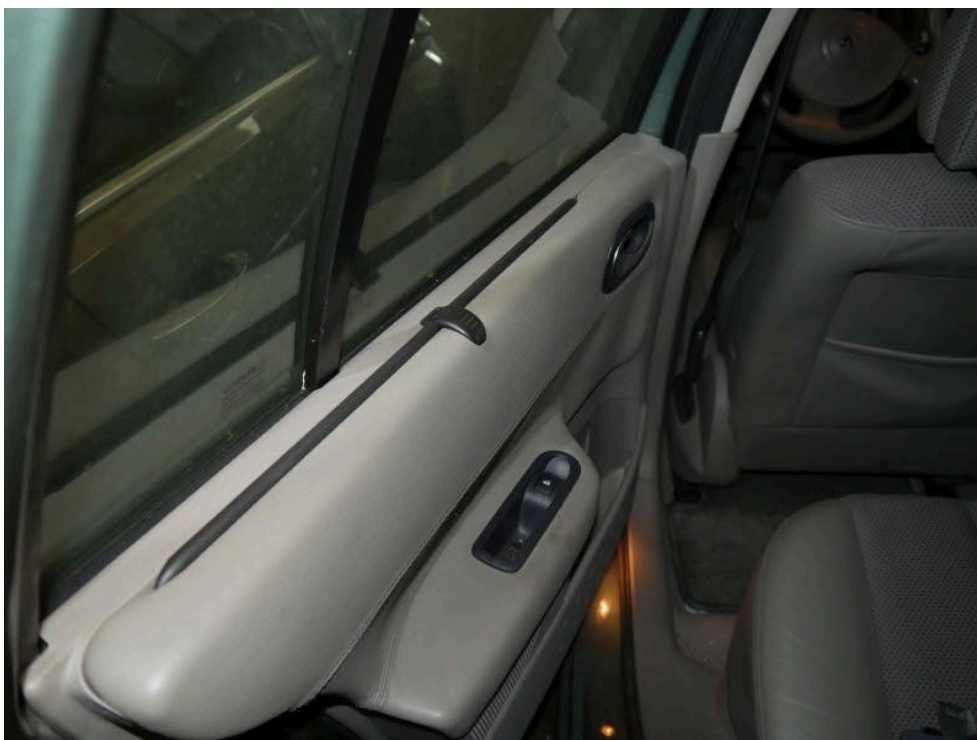
Bild: 10 Ansicht Türverkleidung hinten links

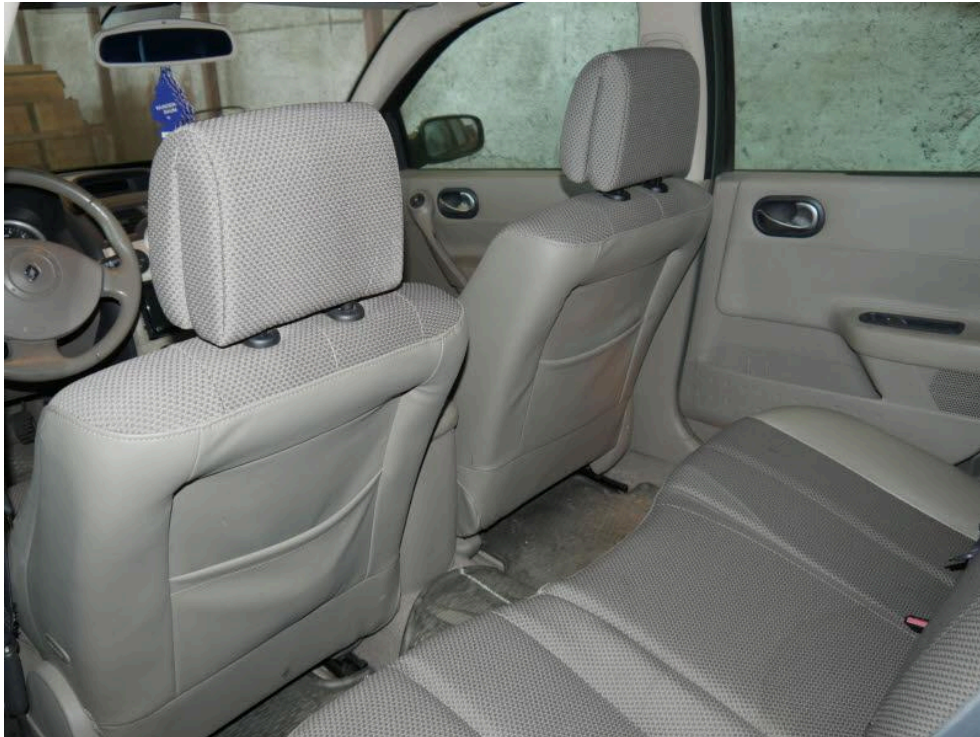
Bild: 11 Ansicht Fond

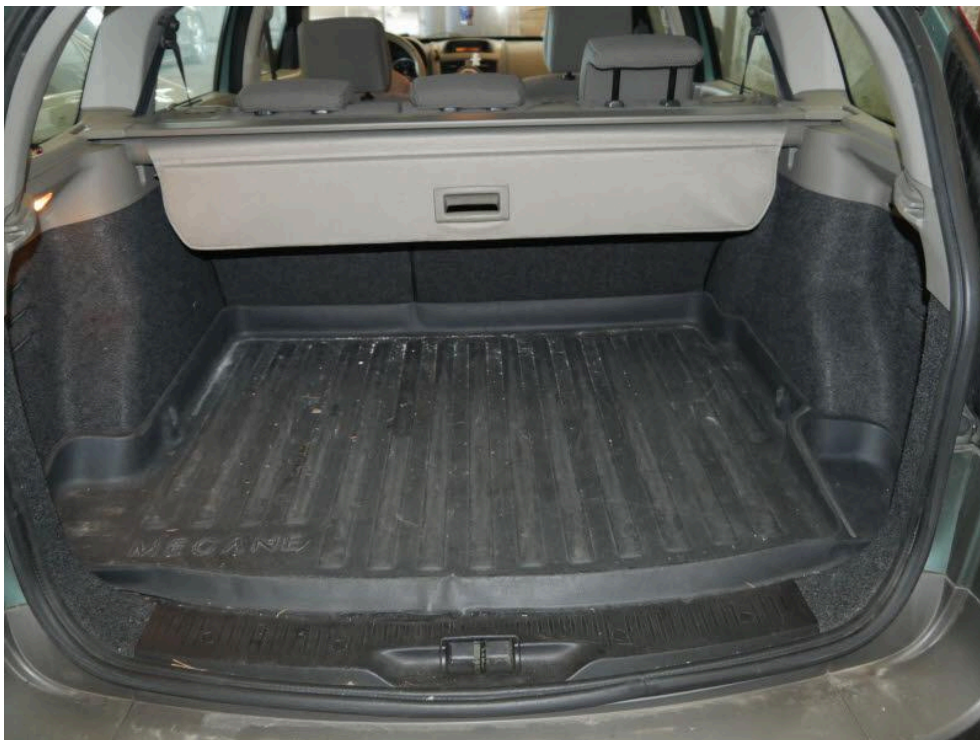
Bild: 12 Ansicht Kofferraum

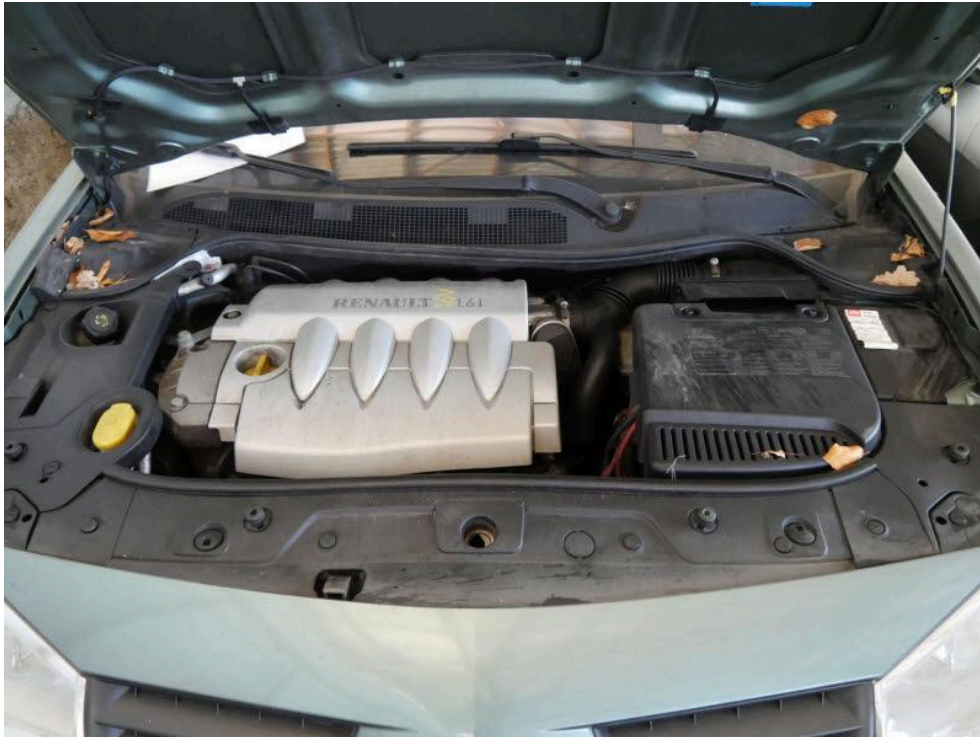
Bild: 13 Ansicht Motor

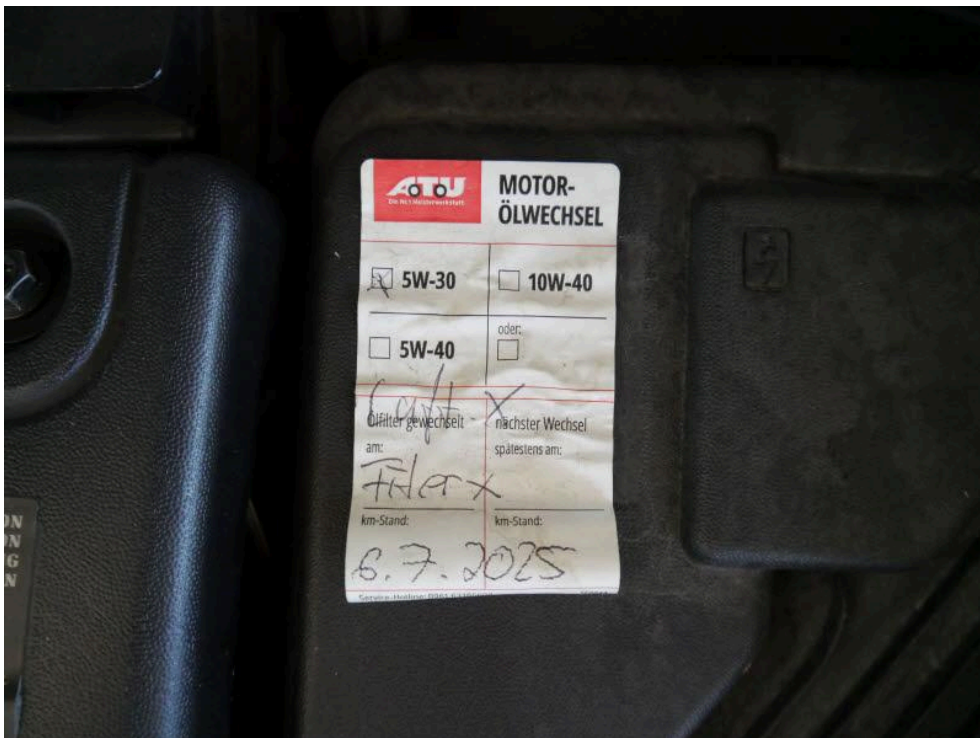
Der Wartungshistorie ist nicht nachvollziehbar. Die letzte Inspektion wurde am 06.07.2025 durchgeführt.

Bild: 14 Letzter Service laut Ölzettel

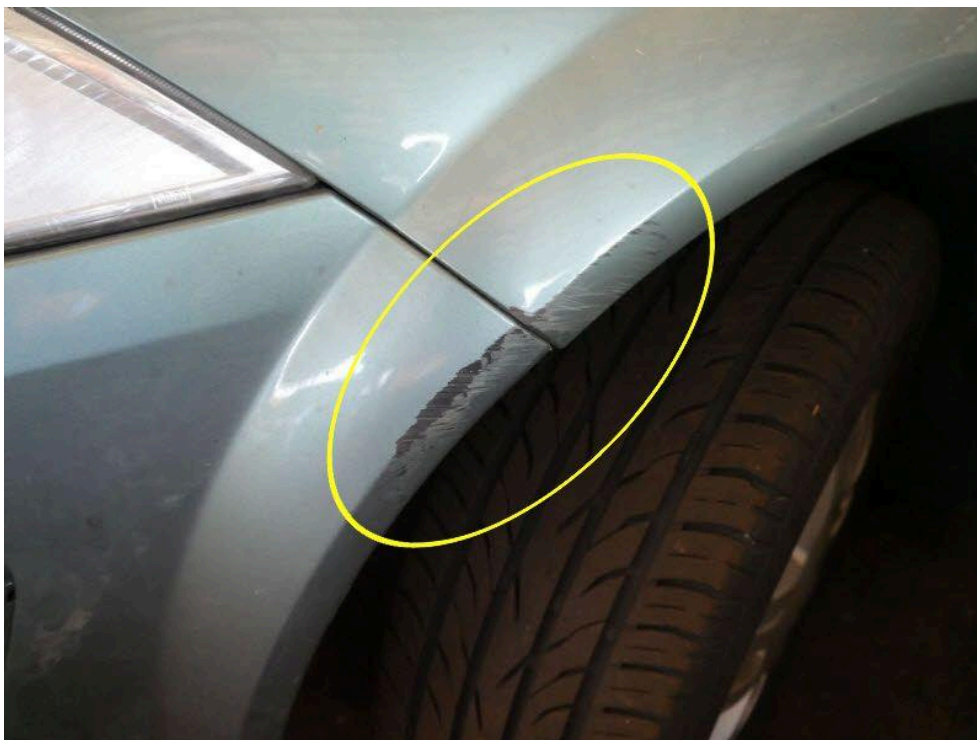
Gebrauchsspuren entsprechend des Alters und der Laufleistung waren augenscheinlich. Dellen Dach und Motorhaube. Kotflügel vorn rechts verkratzt, Außenspiegelkappe rechts verkratzt. Stoßfänger vorn links verkratzt, Kotflügel vorn links verkratzt, Reifen Hinterachse verschlissen mit Auswaschungen, Stoßdämpfer Hinterachse verschlissen, Fahrzeug ist Gegenstand einer Sicherstellung. Bordmappe und Servicenachweise nicht vorhanden. Letzter Service laut Ölzettel 06.07.2025.

Bild: 15 Kratzer Stoßfänger und Kotflügel vorn links

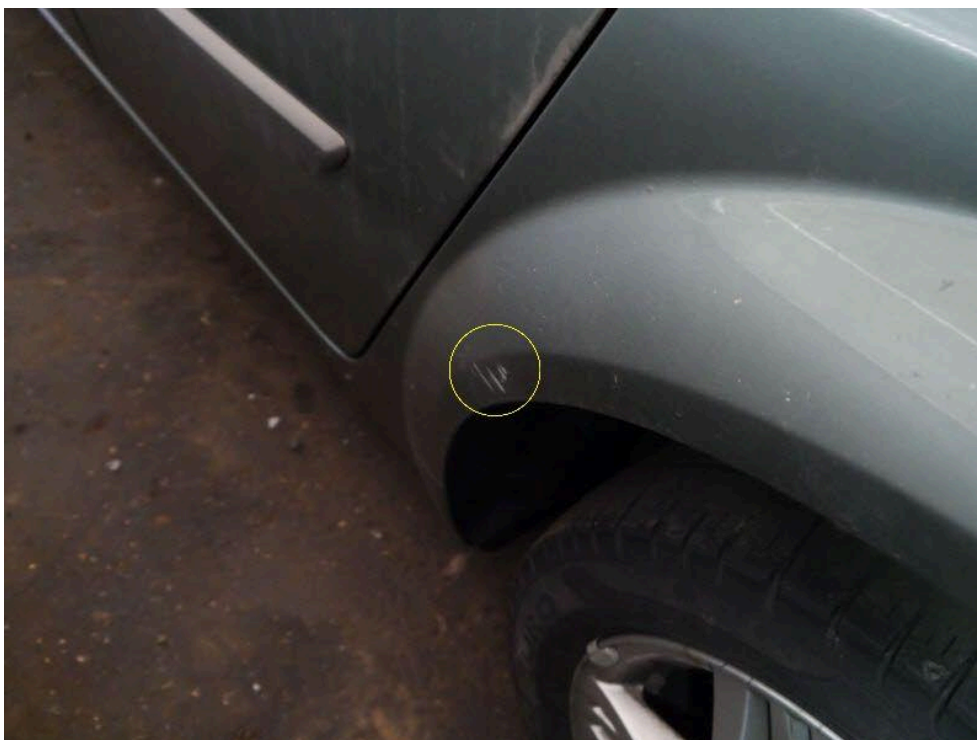
Bild: 16 Kratzer Kotflügel vorn rechts

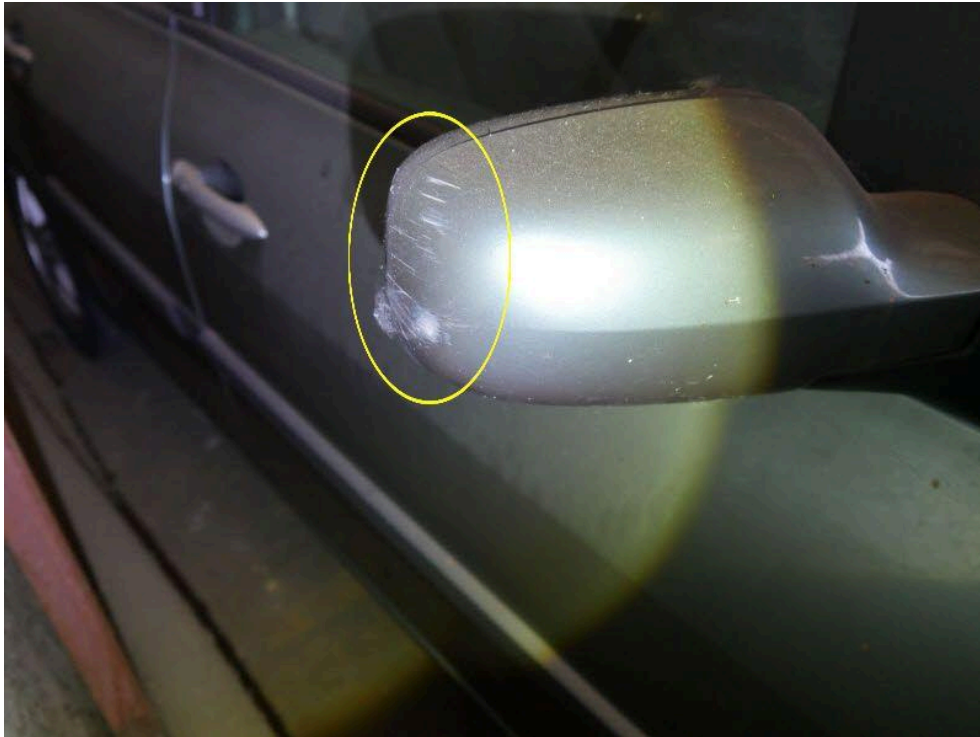
Bild: 17 Kratzer Außenspiegel rechts

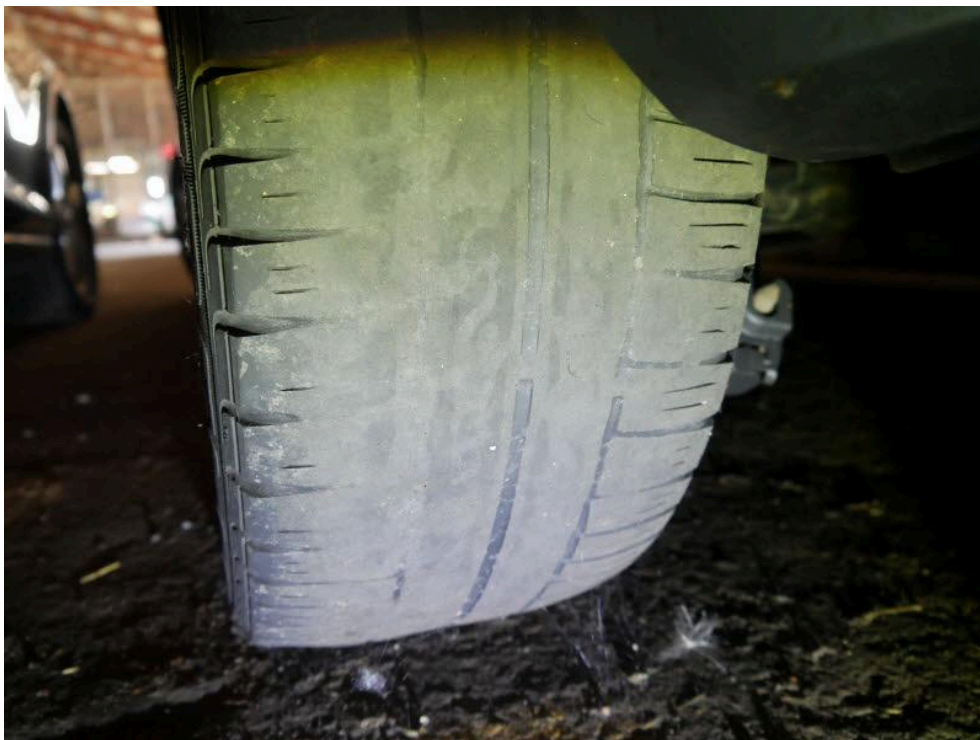
Reifenzustand abgefahren

Bild: 18 Reifen hinten links verschlissen

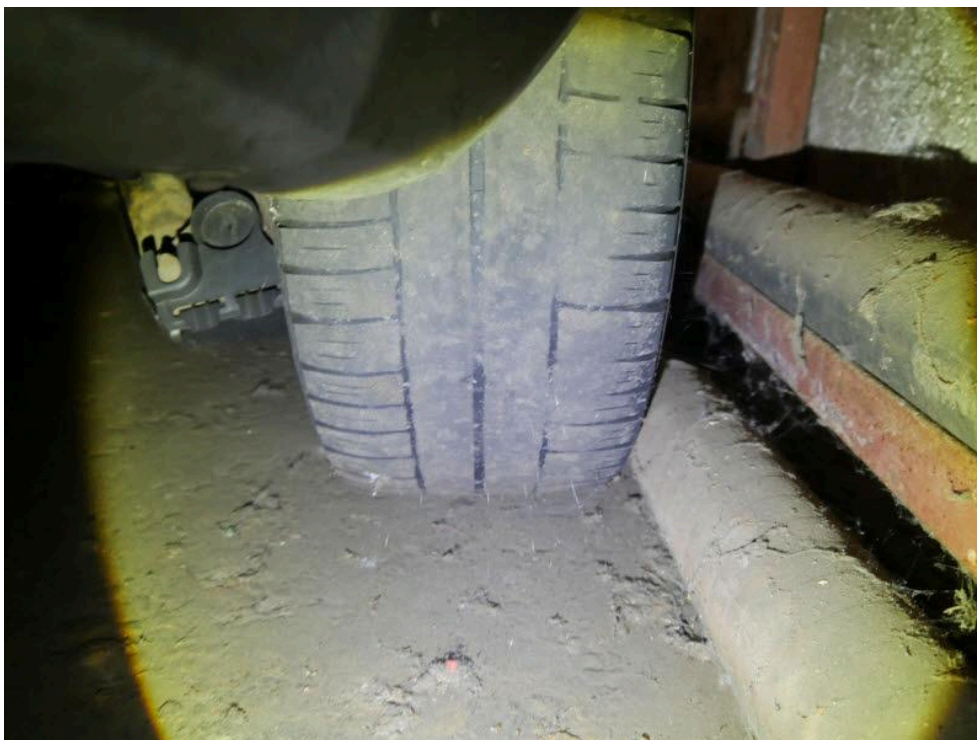
Bild: 19 Reifen hinten rechts verschlissen

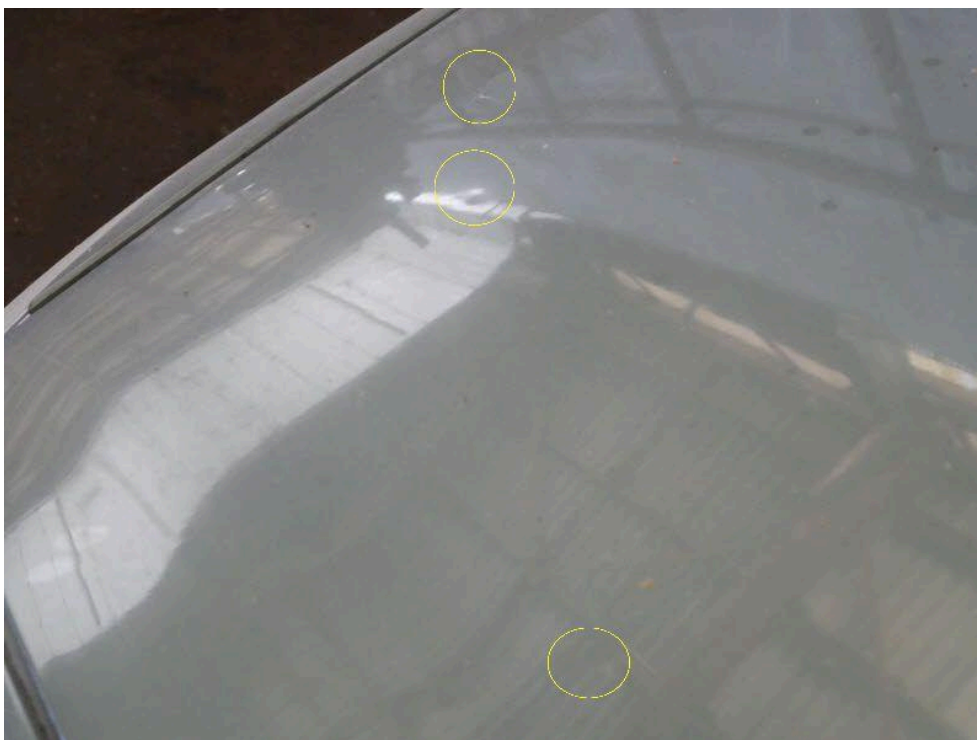
Bild: 20 Dellen Motorhaube

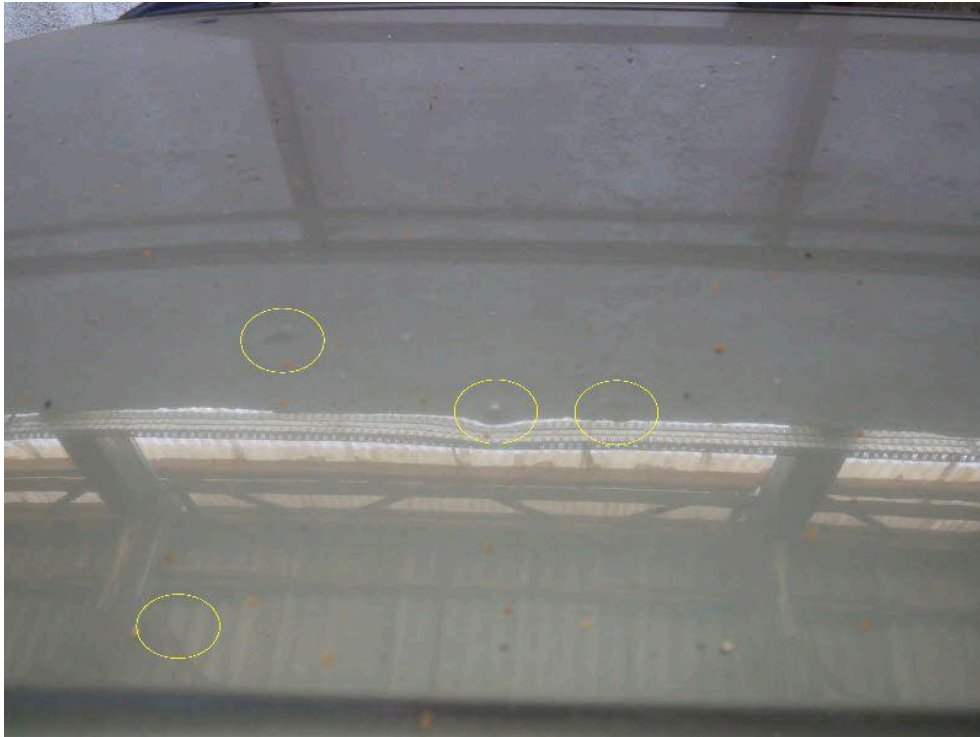
Bild: 21 Dellen Dach
