## PRÜFBERICHT

Gutachtennummer 940902492

Datum: 28.08.2026

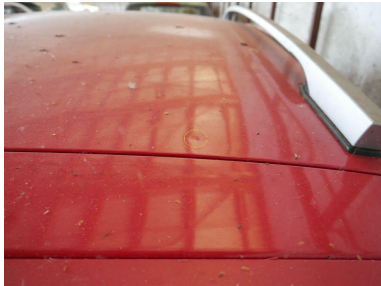
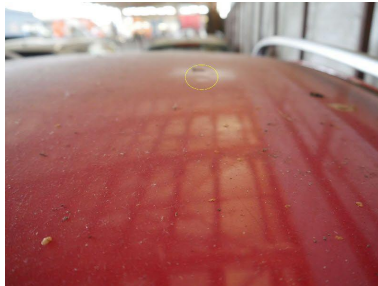
| Dach | Dellen | | |

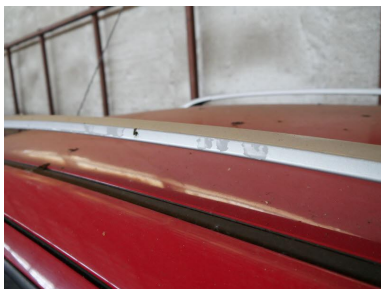
| Dachreling | Lack löst sich | | |

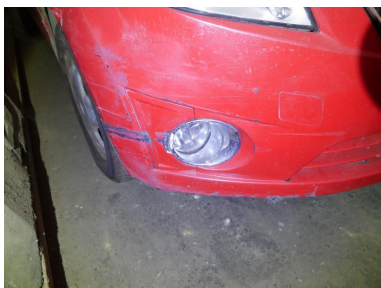
| Stoßfänger vorne | Streifschaden | | |

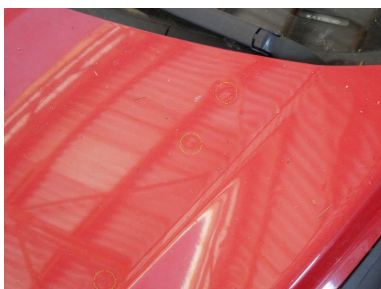
| Motorhaube | Dellen | | |

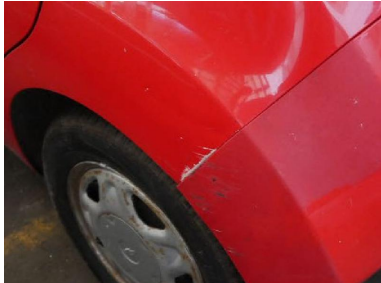
Seitenwand links

Kratzer

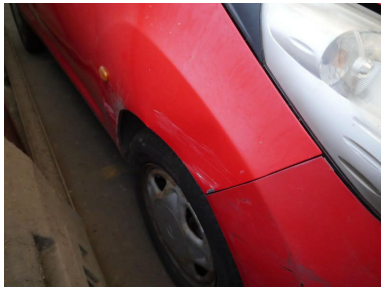
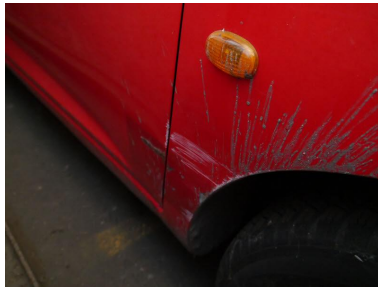
Kotflügel vorn rechts

Streifschaden

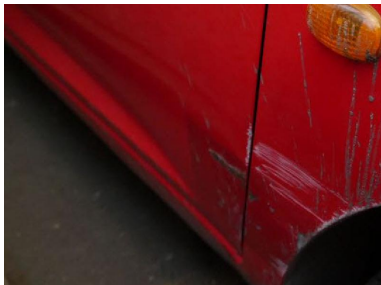
Tür vorn rechts

Kratzer

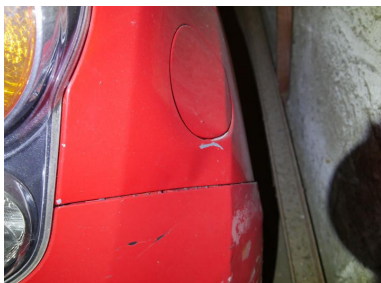
Seitenwand rechts

eingedellt, Kratzer

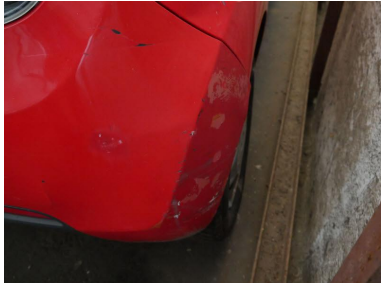
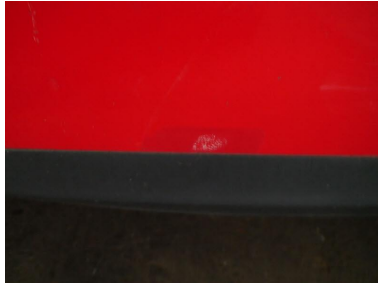
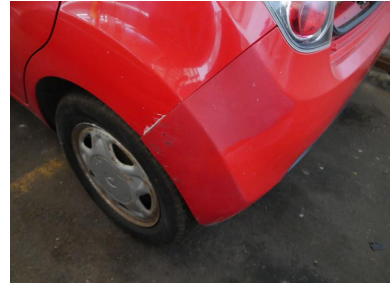
Stoßfänger hinten

plastische Verformung, Kratzer

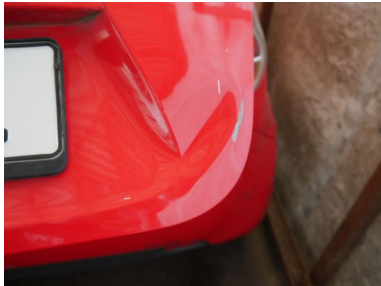
Heckklappe

Dellen mit Lackbeschädigungen
