## Wertgutachten

**940902492**

### Zustandsbericht

Amtliches Kennzeichen [REDACTED]  
Fahrzeugart Pkw, SUV, Kleintransporter  
Aufbauart Lim. Schrägheck  
Fabrikat Chevrolet  
Typ / Untertyp Spark (2009->) / LS+  
KBA-Nummer 8260/ABZ  
Fahrzeug-Ident-Nummer [REDACTED]  
identifiziert anhand Kopie Zulassungsbescheinigung 1  
Erste / Letzte Zulassung 25.03.2010 / 10.07.2023  
Hubraum / Leistung 1.206 cm<sup>3</sup> / 60 kW  
Motor Motor 1,2 Ltr. - 60 kW KAT  
Motorart / Zylinder / Motorbauart Benzin / 4 / Reihenmotor  
Abgascode Euro 5  
Türen 5  
Leer- / zul. Gesamtgewicht / Nutzlast 1.053 / 1.474 / 400 kg  
Länge / Breite / Höhe 3.640 / 1.597 / 1.551 mm  
Antriebsart Frontantrieb  
Anzahl Achsen 2

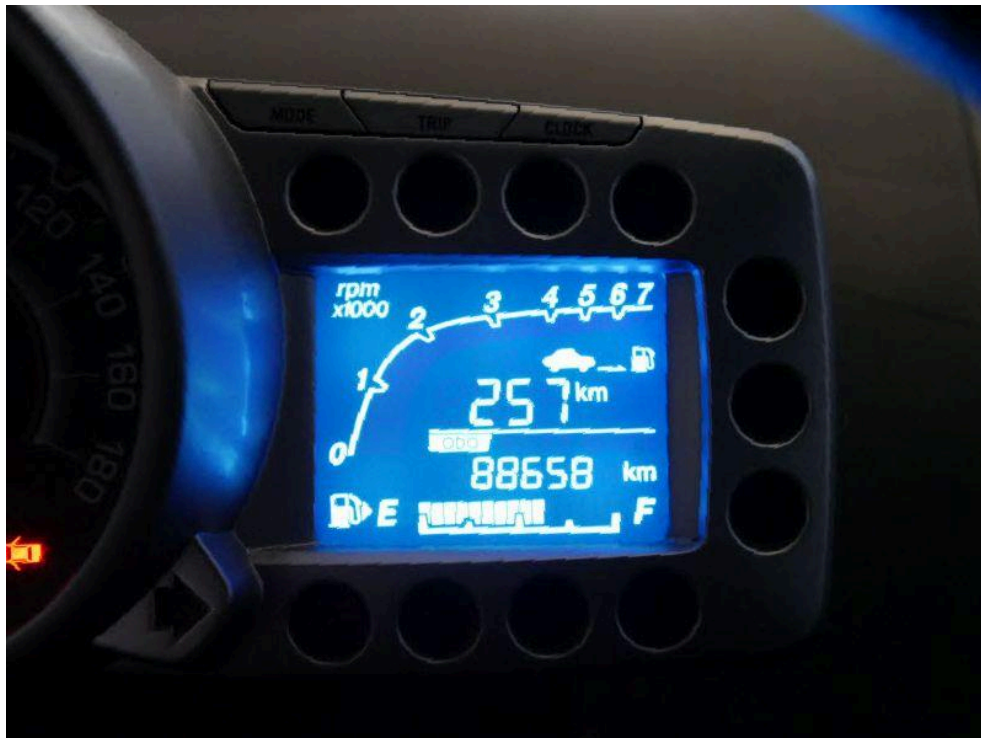
Bild: 5 Laufleistung abgelesen

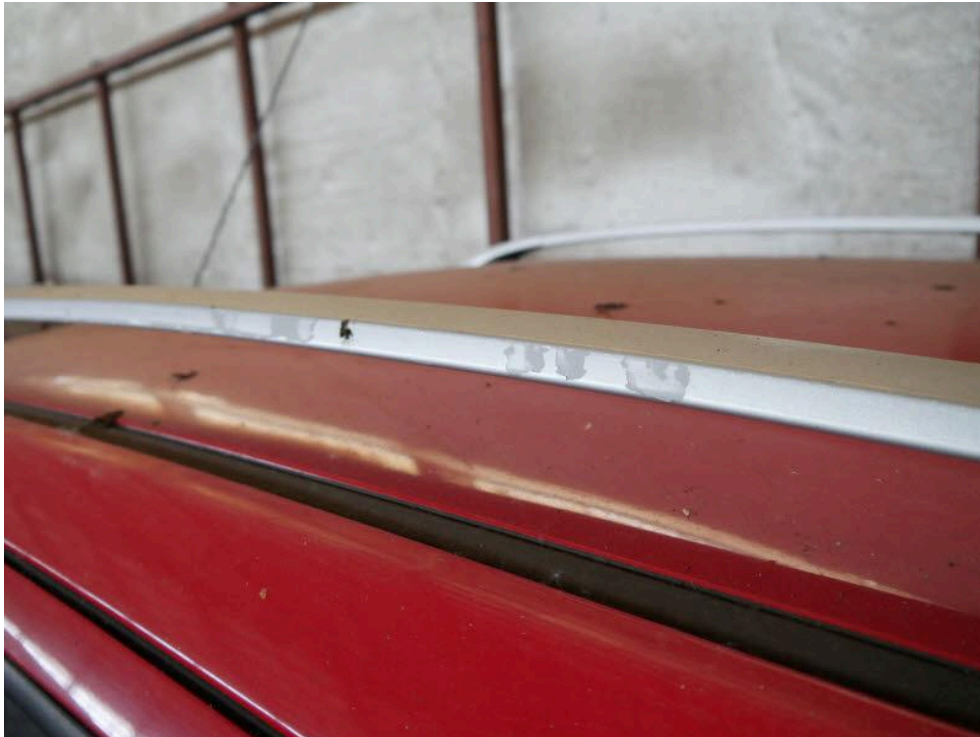
Gebrauchsspuren entsprechend des Alters und der Laufleistung waren augenscheinlich. Dellen Dach und Motorhaube. Lack Dachreling löst sich. Heckklappe eingedellt. Stoßfänger hinten verkratzt, Seitenwand hinten links verkratzt, Delle Tür vorn links, Seitenwand hinten rechts eingedellt und verkratzt, Stoßfänger vorn verkratzt, Kotflügel vorn rechts deformiert, Tür vorn rechts verkratzt, Fahrzeug ist Gegenstand einer Sicherstellung. Bordmappe und Servicenachweise nicht vorhanden. Letzter Service laut Ölzettel 09/2024 bei 87.917 km.

Bild: 11 Lack Dachreling löst sich

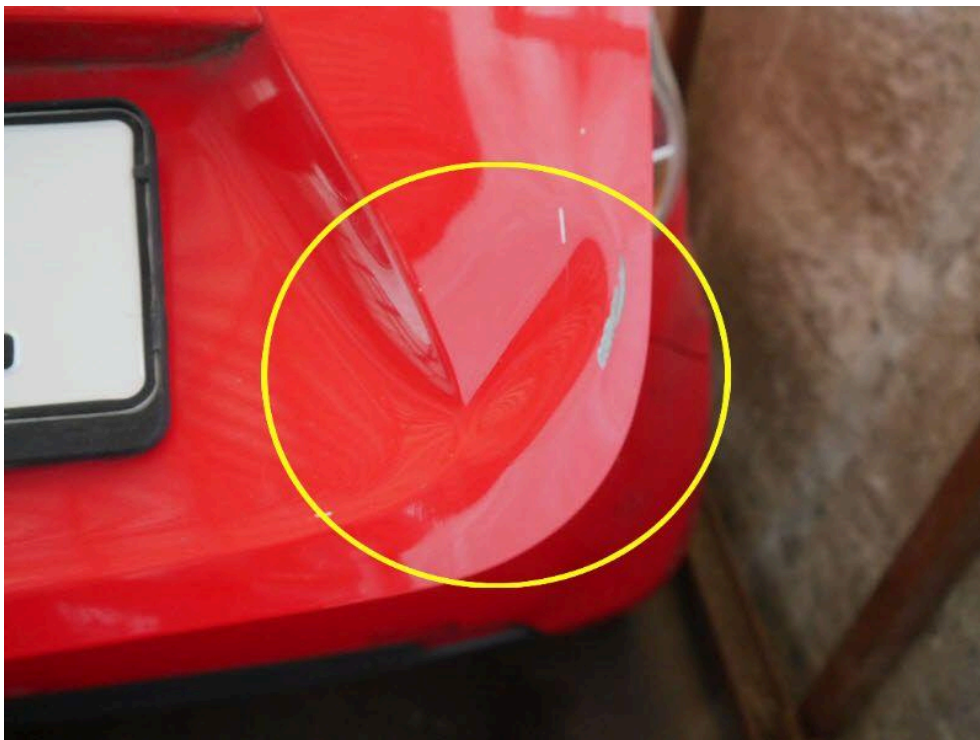
Bild: 12 Heckklappe eingedellt

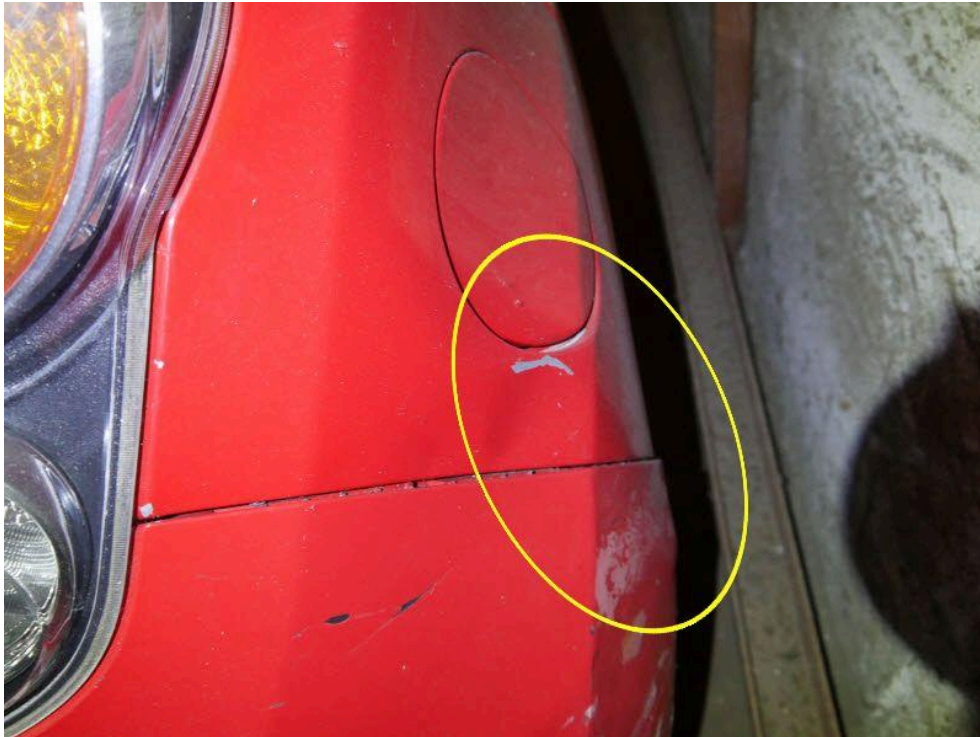
Bild: 13 Seitenwand hinten rechts eingedellt und verkratzt, Stoßfänger hinten rechts plastisch verformt und verkratzt

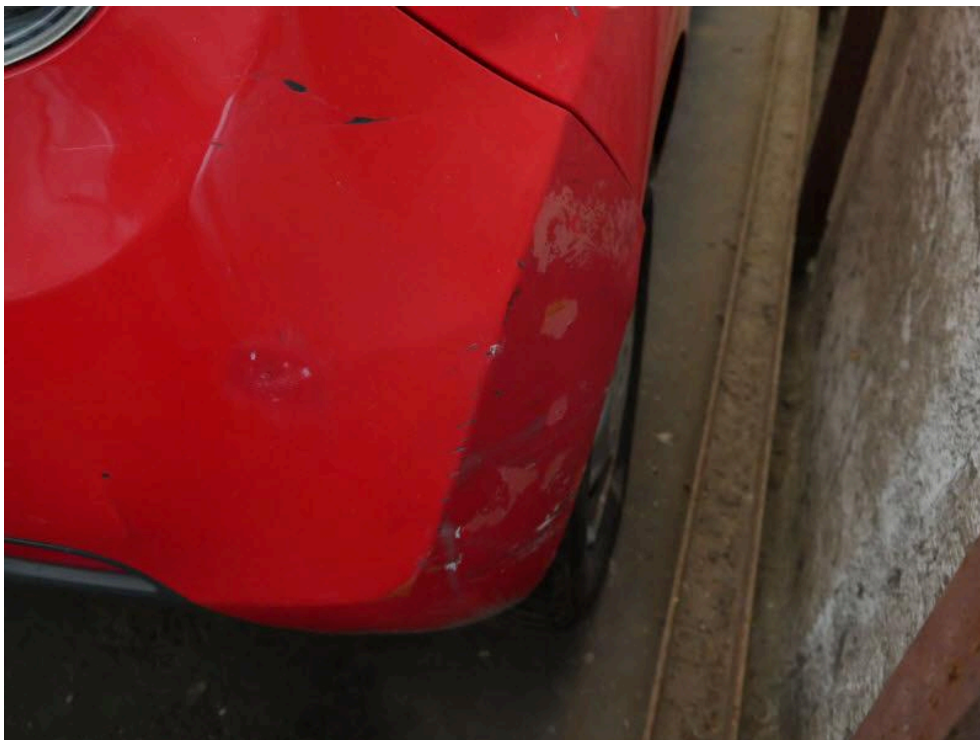
Bild: 14 Stoßfänger hinten rechts plastisch verformt und verkratzt

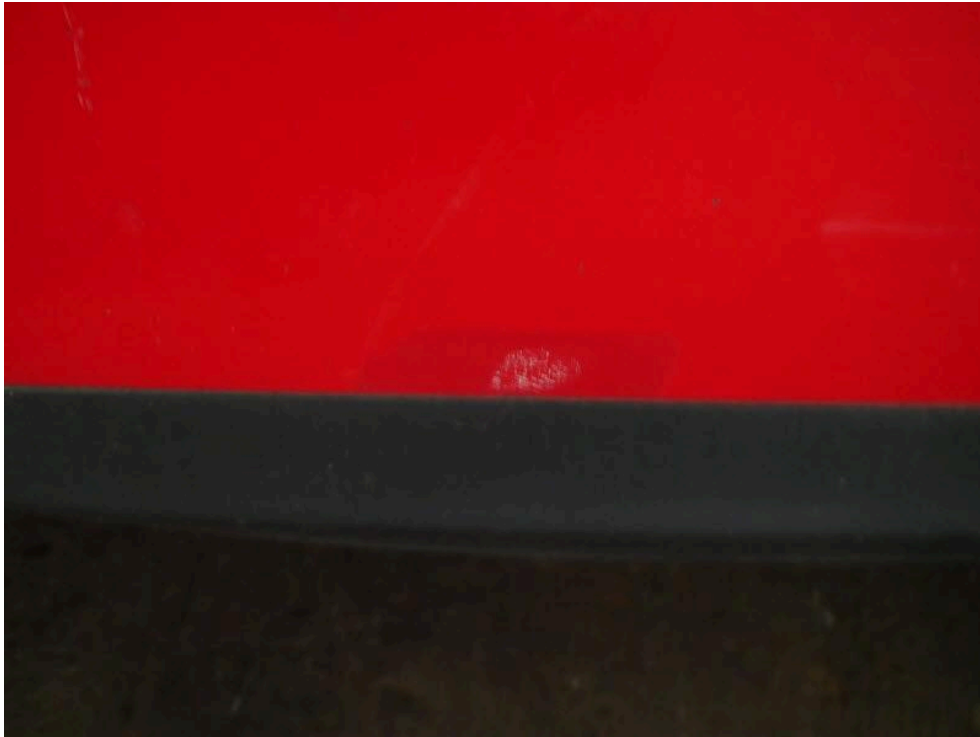
Bild: 15 Stoßfänger hinten verkratzt

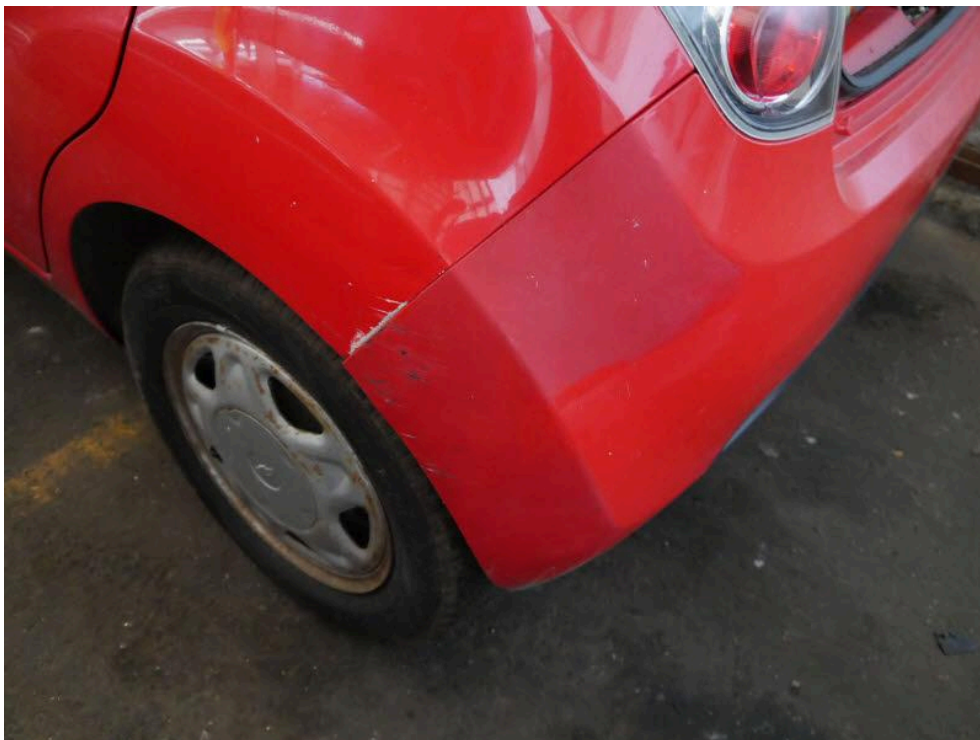
Bild: 16 Stoßfänger hinten links verkratzt, Seitenwand hinten links verkratzt

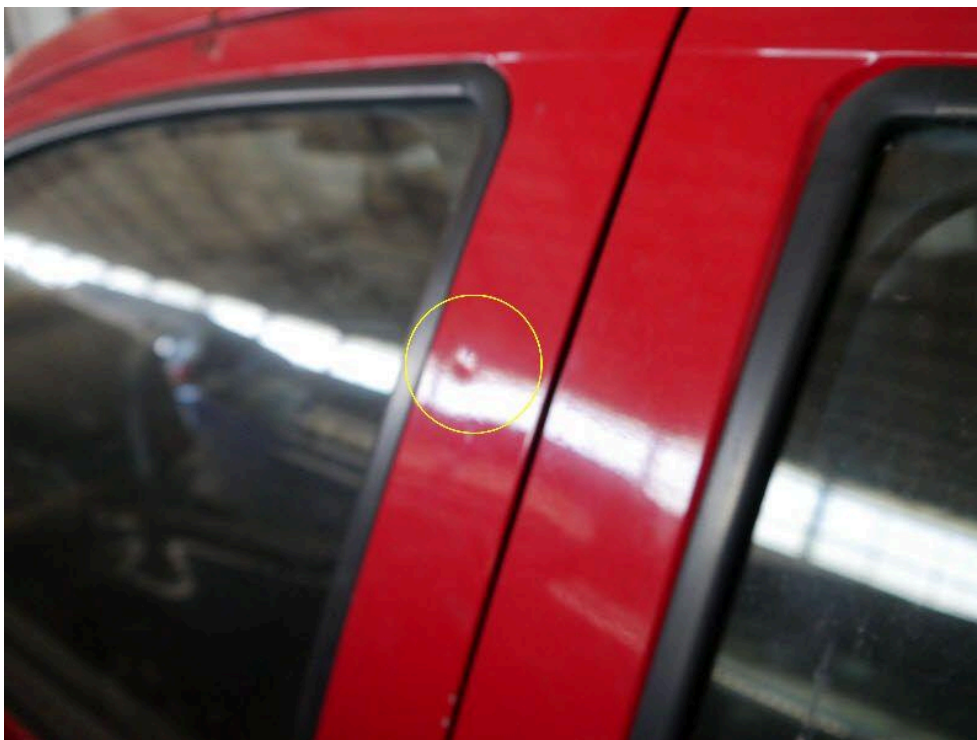
Bild: 17 Delle Tür vorn links

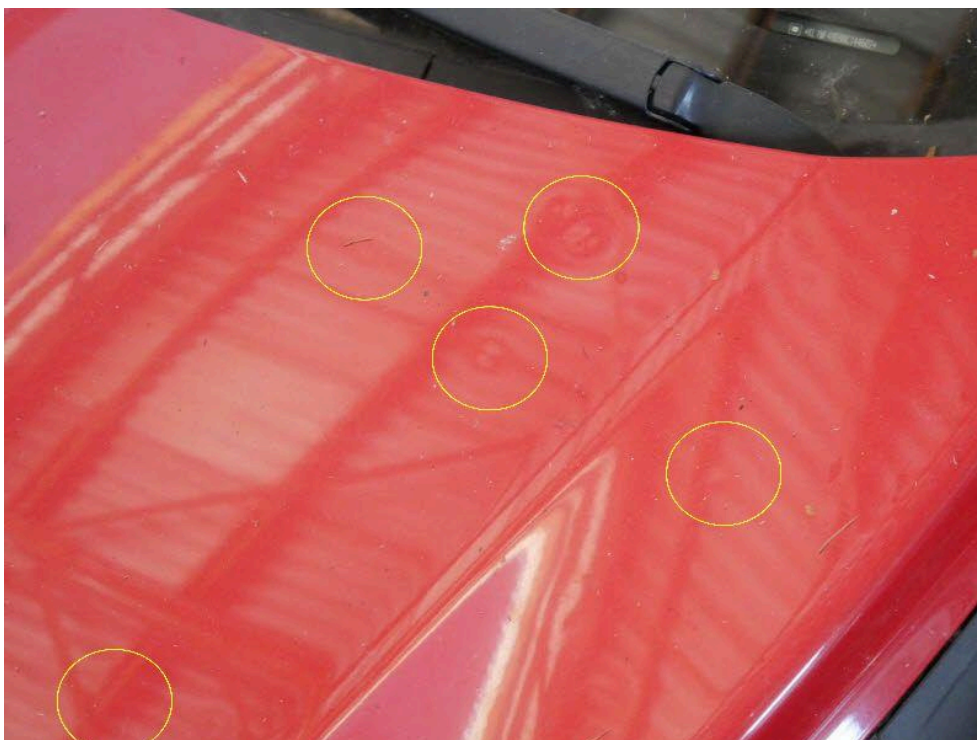
Bild: 18 Dellen Motorhaube

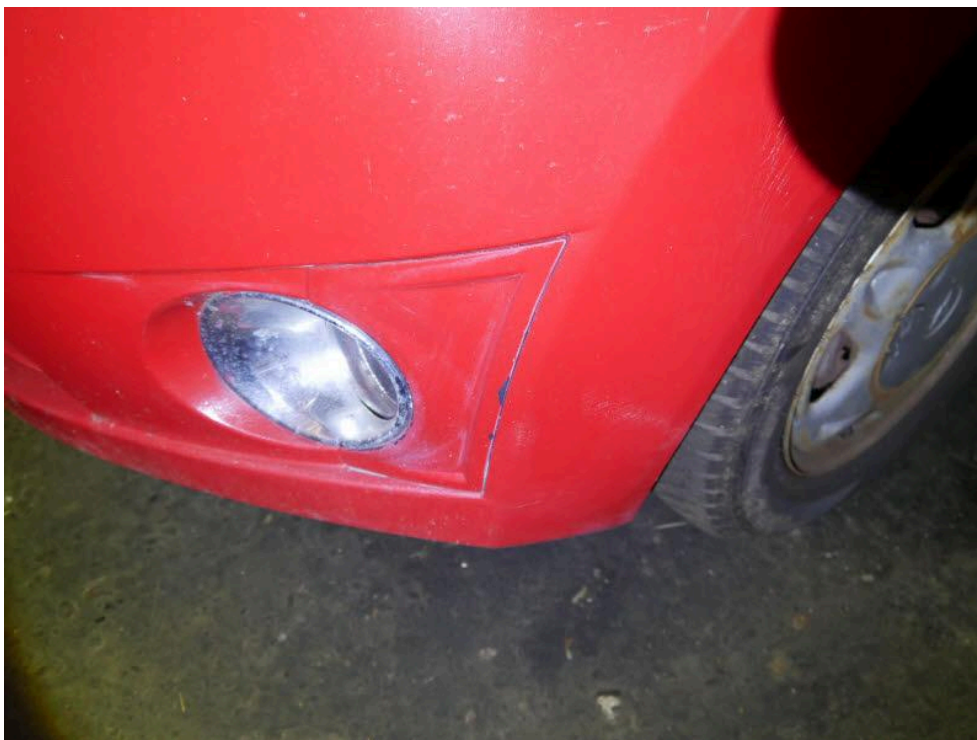
Bild: 19 Lack Stoßfänger vorn links löst sich

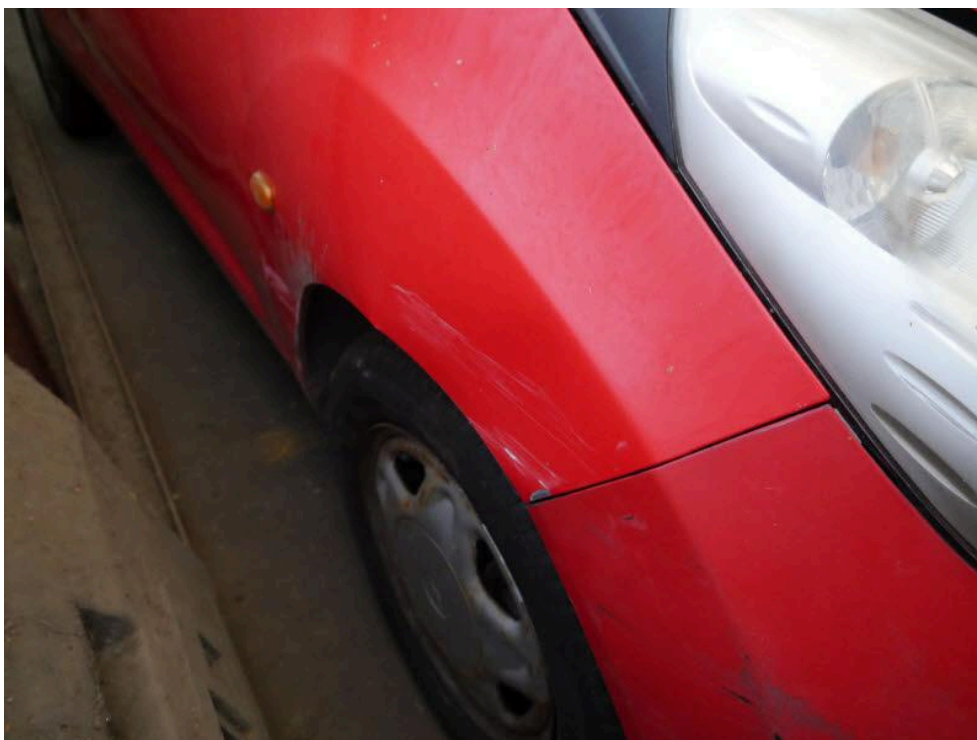
Bild: 20 Kotflügel vorn rechts deformiert und verkratzt

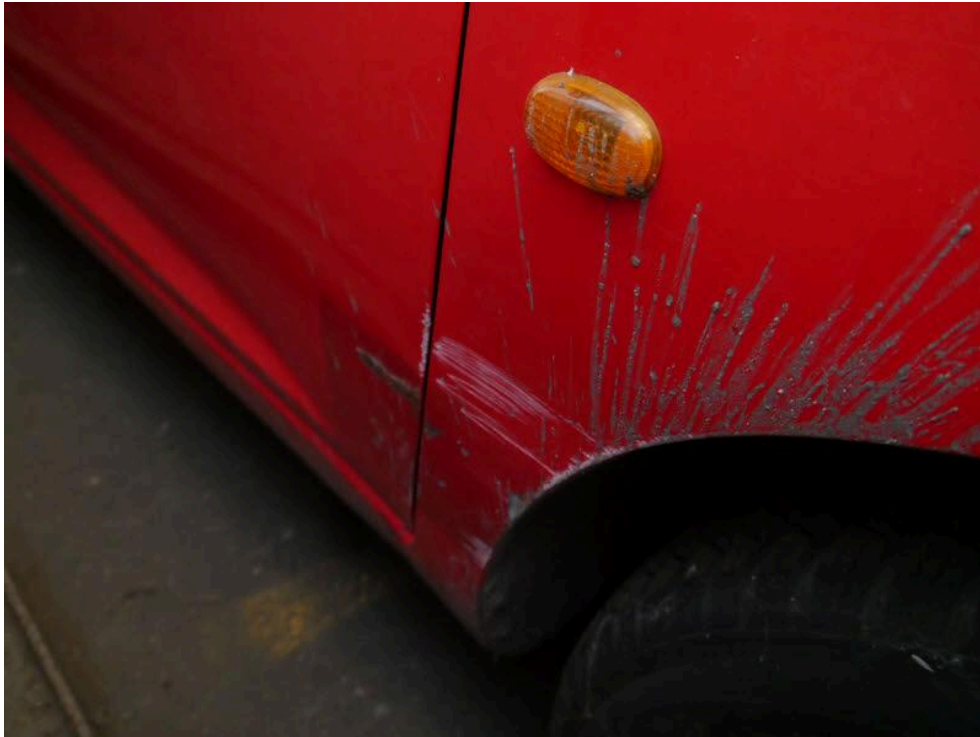
Bild: 21 Kotflügel vorn rechts deformiert und verkratzt, Tür vorn rechts verkratzt

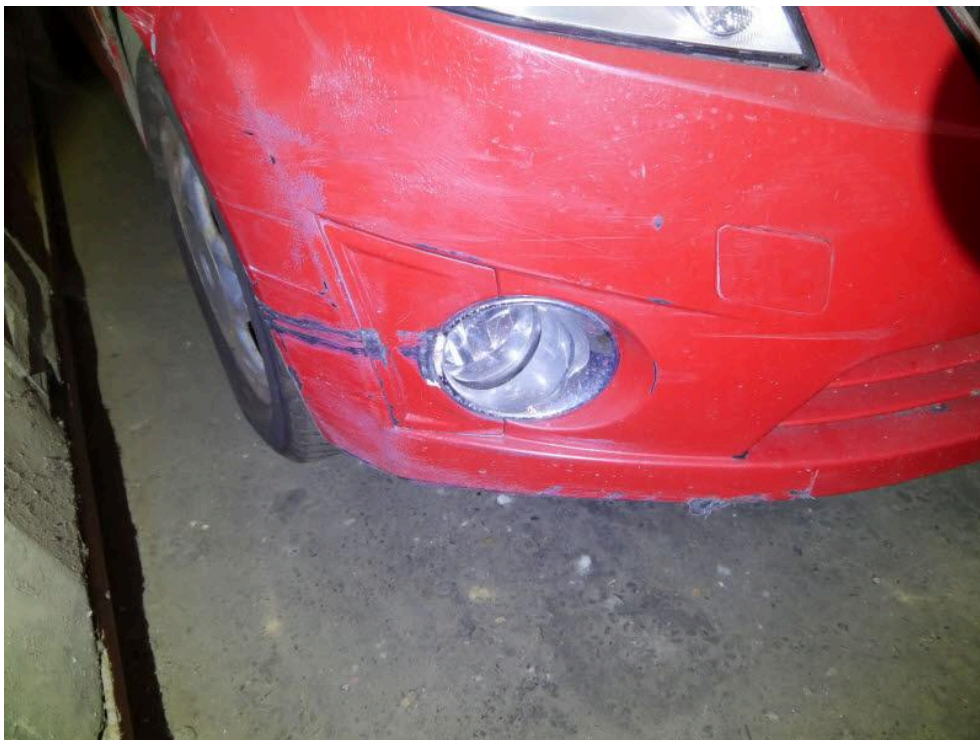
Bild: 22 Stoßfänger vorn rechts verkratzt

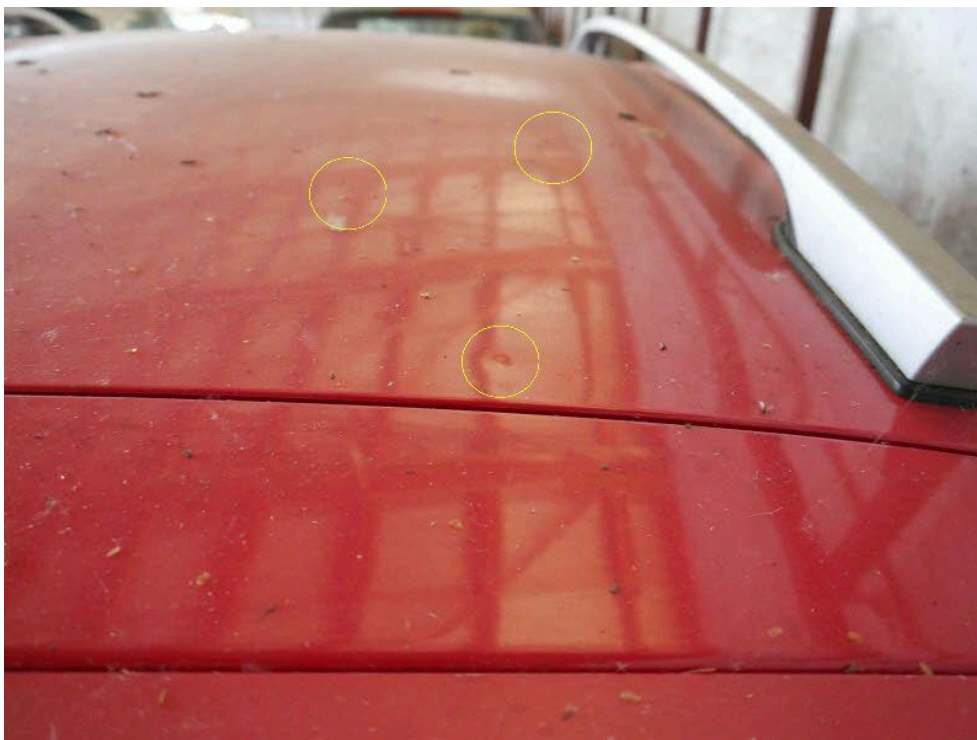
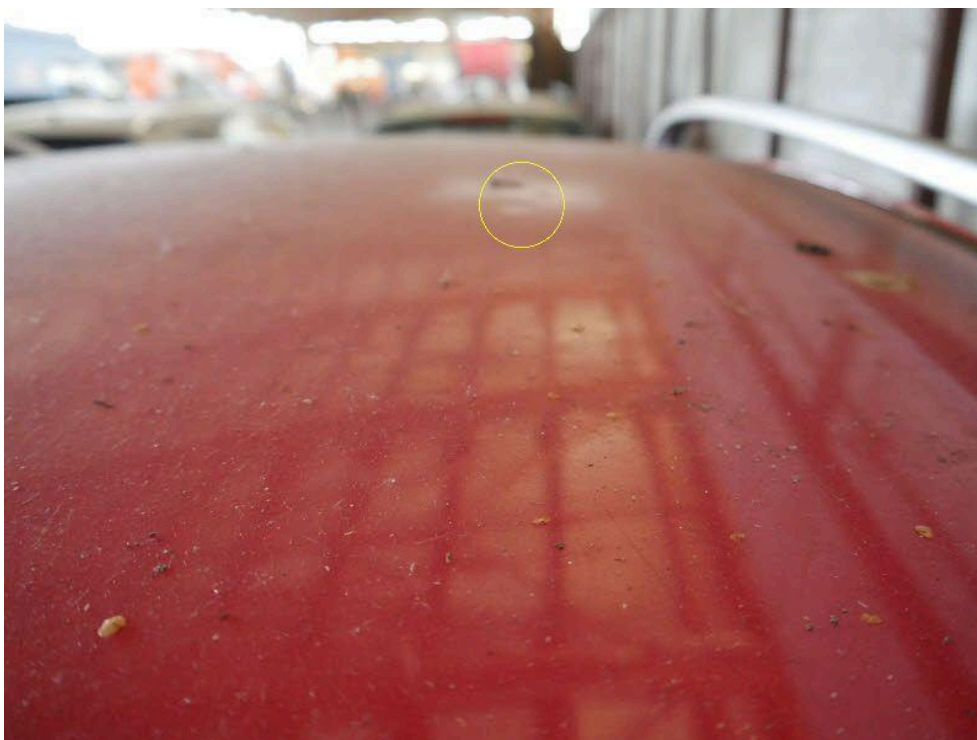
Bild: 23 Dellen Dach

Bild: 24 Dellen Dach

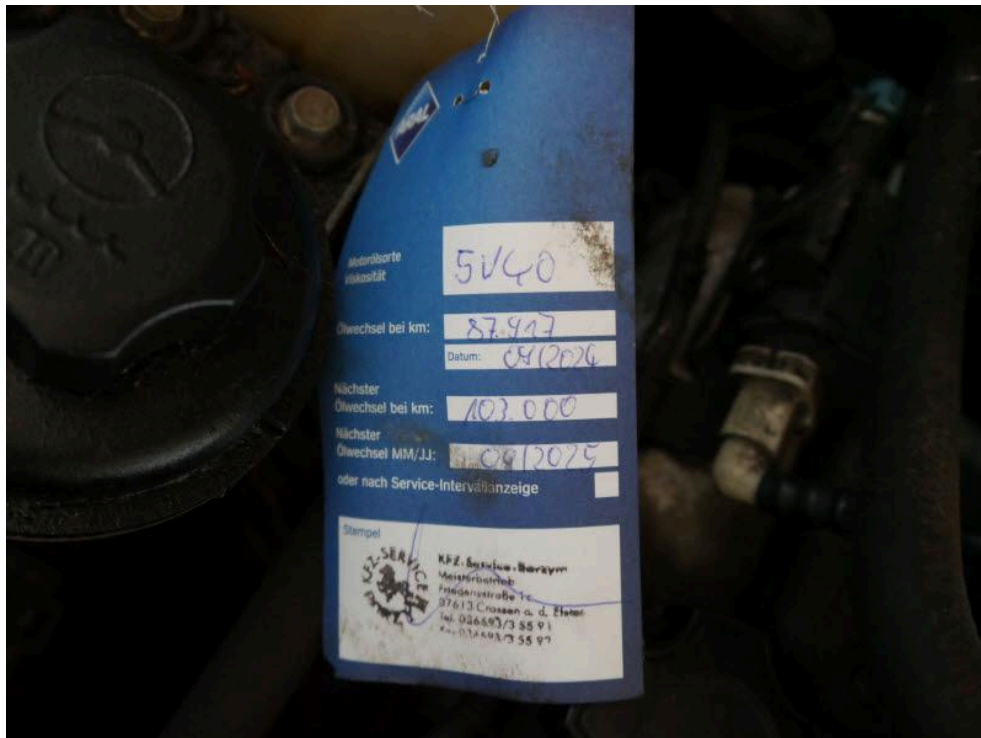
Der Wartungsnachweis ist unvollständig. Die letzte Inspektion wurde am 01.09.2024 bei einer Laufleistung von 87917 km durchgeführt.

Bild: 25 Letzter Service laut Ölzettel
